INFORME TECNICO

**GEOLOGÍA Y GEODINÁMICA EN LA QUEBRADA QENQO:
ALUVIONES QUE AFECTARON ZURITE-CUSCO (2010)**

Por: Victor Carlotto
Ronald Concha
José Cárdenas
Briant Garcia
Chantal Villafuerte

Mayo, 2010
LIMA - PERÚ

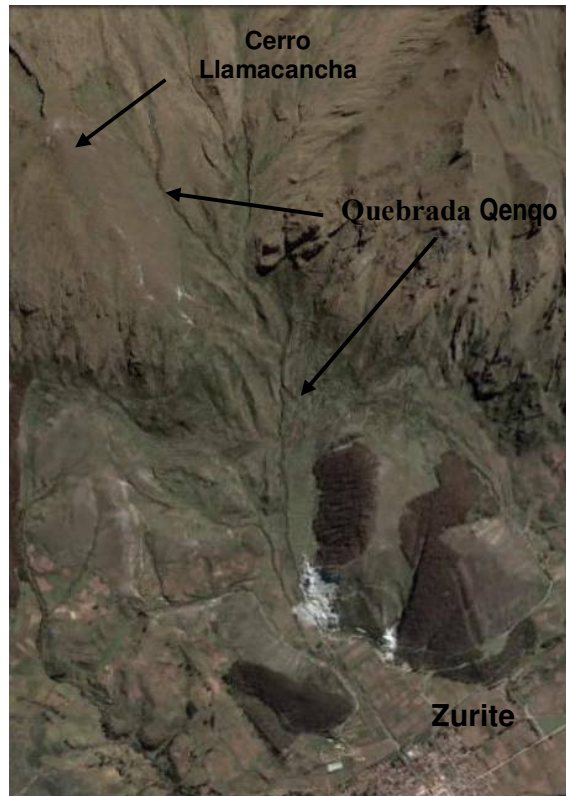
Fig 1. Ubicación de la quebrada Qenqo al norte del poblado de Zurite.

La quebrada Qenqo se localiza en el distrito de Zurite, provincia de Anta y región Cusco. La quebrada Qenqo tiene una dirección noroeste-sureste (Figs. 1 y 2). Uno de sus tributarios, donde se reactivó el deslizamiento, nace a una altura de 4255 msnm, y su cauce en la parte baja que pasa por el poblado de Zurite, se halla a una altura de 3400 msnm.

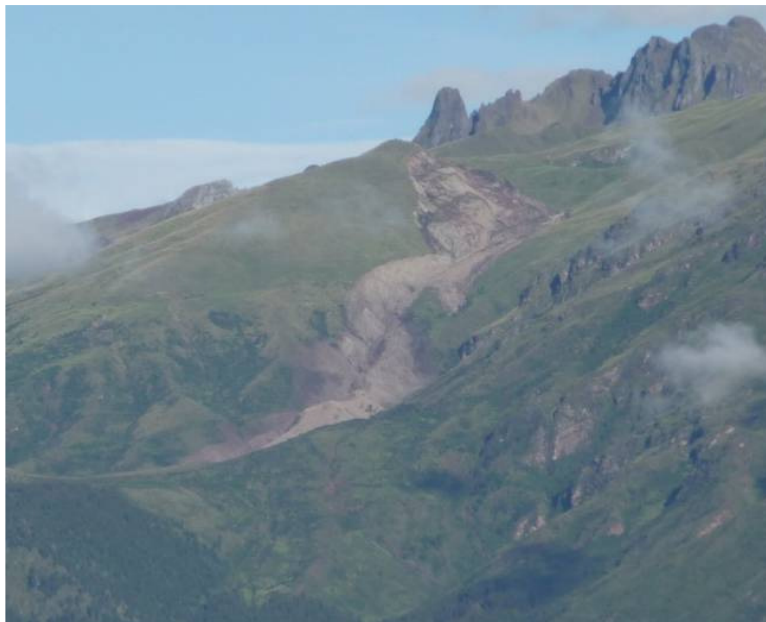
Foto 1: Vista de la zona de arranque del deslizamiento principal y el material transformado en flujo

Los movimientos en masa ocurridos los días 28 de enero y 13 de febrero del 2010, fueron fenómenos de naturaleza compleja, formados primeramente por una serie de deslizamientos que se originaron en la parte alta de la quebrada Qenqo y más específicamente en el cerro Llamacancha a 4275 msnm. La masa deslizada se transformó en flujos las cuales llegaron hasta Zurite (Fig. 6 y Foto 1).

El día 28 de enero del 2010 ocurrió un deslizamiento mayor en el cerro Llamacancha, en la parte alta de la quebrada Qenqo, él que se transformó en una serie de flujos de detritos y rocas. Actualmente se aprecia la escarpa mayor y dentro de la masa de deslizamiento, varias escarpas menores (Fotos 1 y 2).

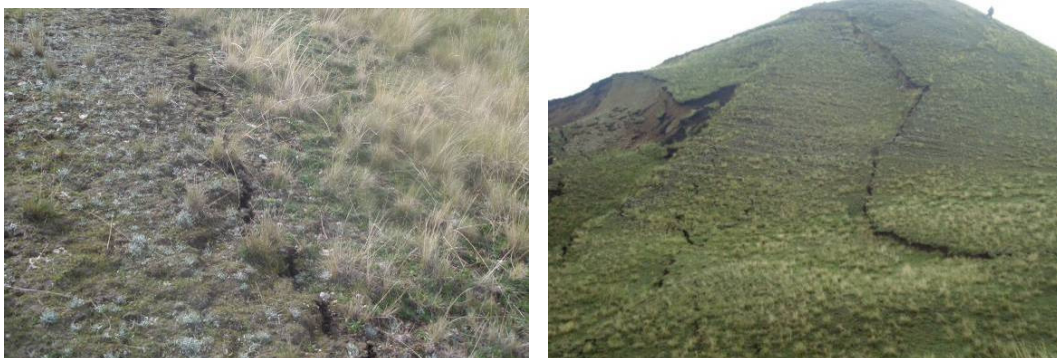
La geología observada en la zona corresponde, por un lado a rocas intrusivas del tipo cuarzo-dioritas, bastante fracturadas y alteradas, y por otro lado a depósitos cuaternarios de deslizamientos antiguos.

Fotos 3 y 04: Grietas tensionales en la parte alta y en los flancos del deslizamiento principal.

Teniendo en cuenta que en la cabecera del deslizamiento se aprecian grietas tensionales, y que la masa deslizada alcanzó algo de estabilidad, se recomienda hacer un tratamiento que consiste en lo siguiente:

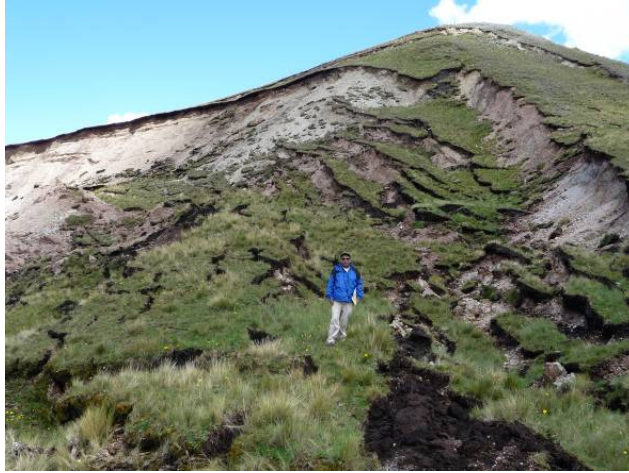
Foto 5: Bloques basculados en la escarpa principal del deslizamiento

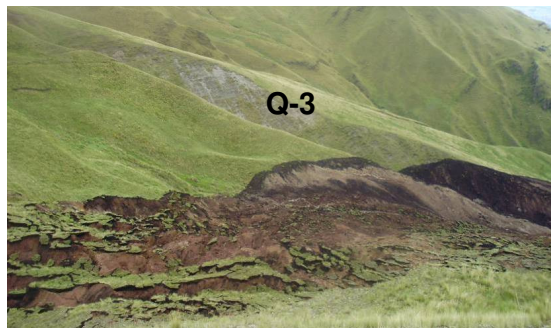
Las comparación de las fotos tomadas durante el trabajo de campo y las imágenes de Google Earth, lo primero que muestran es que antes de la reactivación del deslizamiento principal, en enero y febrero del 2010, la ladera noreste del cerro Llamacancha ya presentaban signos de reactivación a través de escarpas que se estaban formando (Fig. 8). Luego se puede interpretar que el deslizamiento sobrepaso la Q-1 y llego hasta Q-2 afectándola parcialmente e incluso llego hasta Q-3 pero cerca a la confluencia entre estas 3 pequeñas quebradas (Foto 6).

Foto 6: Material deslizado que afectó las quebradas Q-1 y Q-2 y sobrepaso a la quebrada Q-3

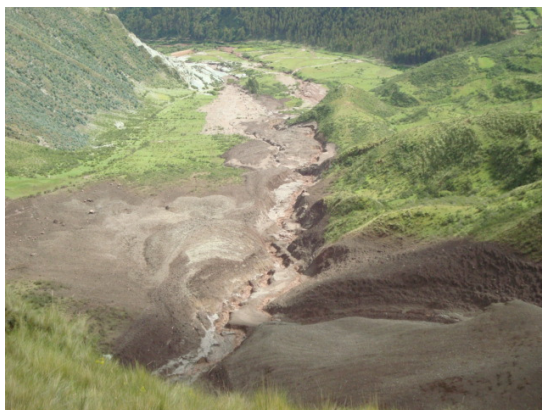
Va desde el pie del deslizamiento hasta donde termina la Ladera (Fig. 6 y Foto 7). Se caracteriza por tener una pendiente promedio 15° en el cauce del río. En este tramo se observan evidencias de rebalses y desbordes, principalmente a la margen izquierda (Foto 8); esto debido a la dirección del esfuerzo producido por la masa en el momento del deslizamiento y por el cambio de dirección de la quebrada que no pudo conducir todo el flujo. Mas abajo se observan albardones, es decir parte de la masa de flujo depositada, esto en la margen izquierda, en tanto que en los bordes de las márgenes, un intenso socavamiento lateral.

Foto 7: Vista del Tramo 1

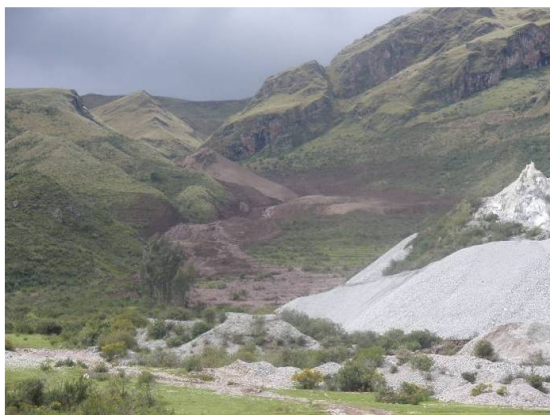
Foto 8: Desbordes y rebalses a la margen izquierda de la quebrada, en el tramo 1.

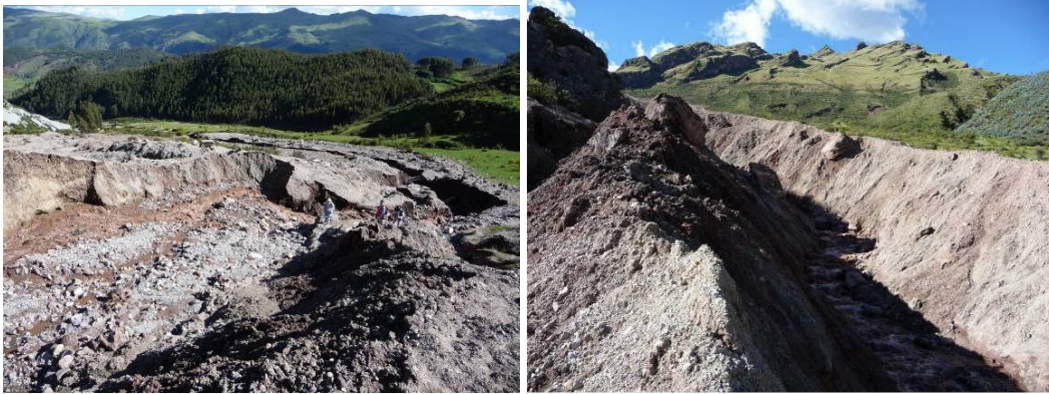
Este tramo corresponde al sector donde termina la Ladera y se encuentra en la parte del cono aluvial antiguo de Zurite, donde el terreno es más plano y tiene una pendiente menor de 13°. En esta planicie se aprecia gran cantidad de material aluviónico en forma de terrazas y albardones (Fotos 9 y 10), las que están fuera del cauce principal.

Fotos 9 y 10: Vista quebrada abajo y arriba respectivamente mostrando depósitos aluviales en ambas márgenes.

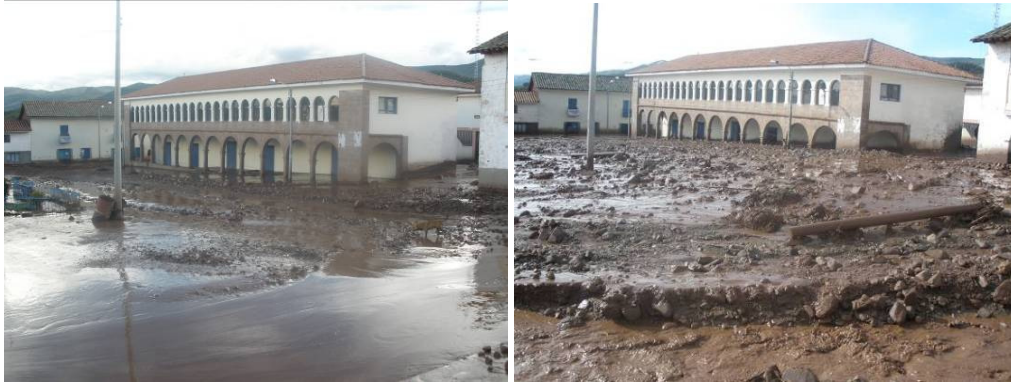
La gran cantidad de material depositado en este tramo se explica, por que el cauce no fue capaz de conducir todo el flujo, y por que esta zona casi plana, ha permitido que los flujos puedan depositarse, esto debido el cambio brusco de velocidad (Fotos 11 y 12). De esta manera, esta planicie favoreció de alguna manera, ya que impidió que llegue más material al poblado de Zurite (Fotos 13 y 14).

Fotos 13 y 14: Plaza de Armas de Zurite afectada por el aluvión del 28 de enero (izquierda) y el aluvión del 06 de febrero (derecha).

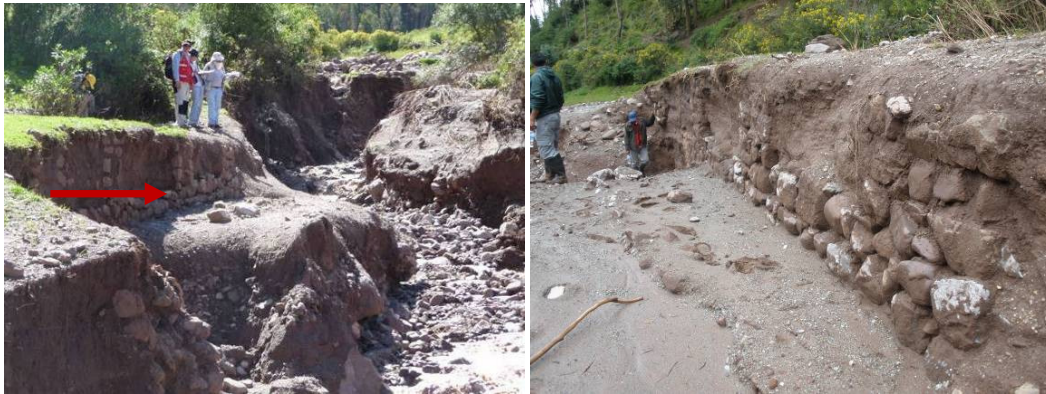
En esta parte baja del tramo 2 se observa muros incas de una antigua canalización, lo que nos muestra que los incas ya hacían sus trabajos de encauzamiento para avenidas y seguramente también para huaycos (Fotos 15 y 16).

Fotos 15 y 16: Muros incas parcialmente destruidos a la margen derecha de la quebrada.

Limpieza del cauce (decolmatación) de la quebrada Qenqo en la parte baja, para recuperar la canalización Inca y realizar nuevas obras de encauzamiento con las medidas adecuadas.

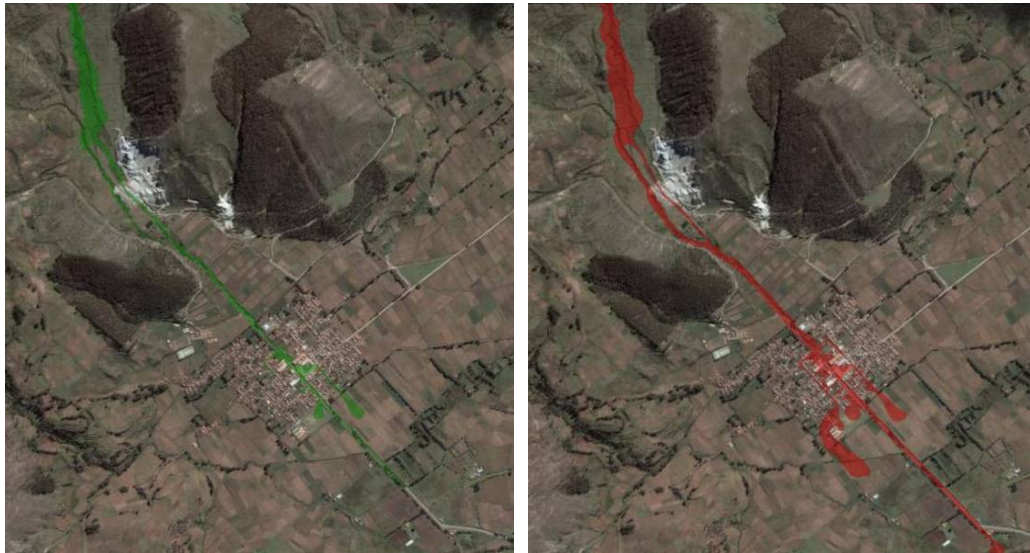
Las observaciones de campo muestran al menos dos eventos mayores de flujos, los que corresponden a los ocurridos los días 28 de Enero y 6 de febrero del 2010. Estos flujos van desde el deslizamiento principal hasta el poblado de Zurite, y han tenido un recorrido mayor a 4 km, siendo el segundo de mayor longitud, mayor material aportado y el que más daño causó a la población (Figs. 6, 9 y 10, Foto 14).

Figs. 9 y 10. Recorridos en la parte media y baja de la quebrada Qenqo de los aluviones ocurridos el 28 de enero (izq.) y 06 de febrero (der.).

Luego de ocurrido el deslizamiento principal en el cerro Llamacancha, el material deslizado relleno la quebrada Q-1, y también la quebrada Q-2, incluso salpicando a la quebrada Q-3 (Foto 6). Entonces cabe mencionar dos posibilidades; Primero que el movimiento ha sido muy violento y por tanto la masa saltó incluso a la quebrada Q-3 y que se transformó rápidamente en un flujo. La otra hipótesis, es que hubo un represamiento en las quebradas Q-2 y Q-3 y el desembalse formó el flujo. Para poder explicar estas hipótesis, se requieren mas estudios, pero podemos concluir que las dos propuestas pueden ser validas si consideramos los dos eventos grandes de flujos, del 28 de enero y del 6 de febrero (Figs. 9, 10, 11 y 12).

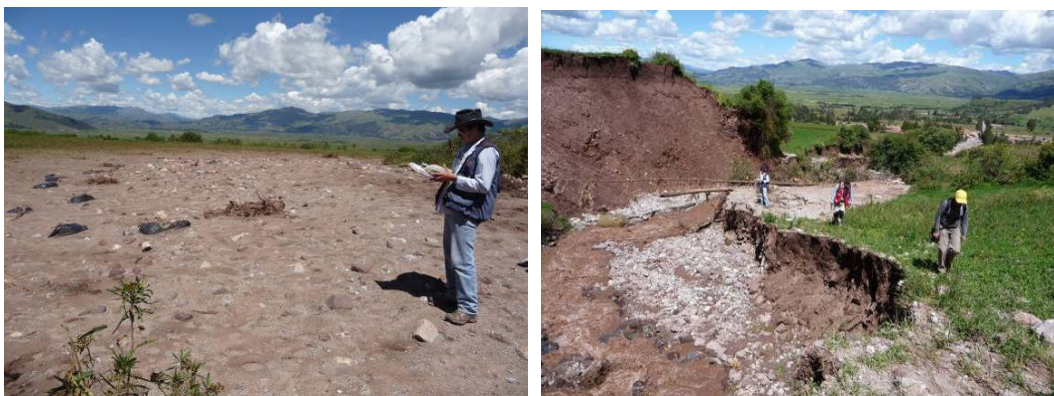
En la zona de Los Andenes se aprecia principalmente evidencias de erosión lateral del flujo que ha dañado incluso parte de los muros incas, y material de desborde del aluvión depositado en algunas terrazas incas, afectando los terrenos de cultivo que allí existían (Foto 17). El cauce en esta parte, tiene un ancho de entre 15 y 18 m mayor al existente antes del fenómeno (Foto 18).

Fotos 17 y 18: Terrenos de cultivo a la margen izquierda afectados por el aluvión del 06 de febrero (izquierda). Socavamiento lateral en depósitos aluviales antiguos a ambas márgenes (derecha).

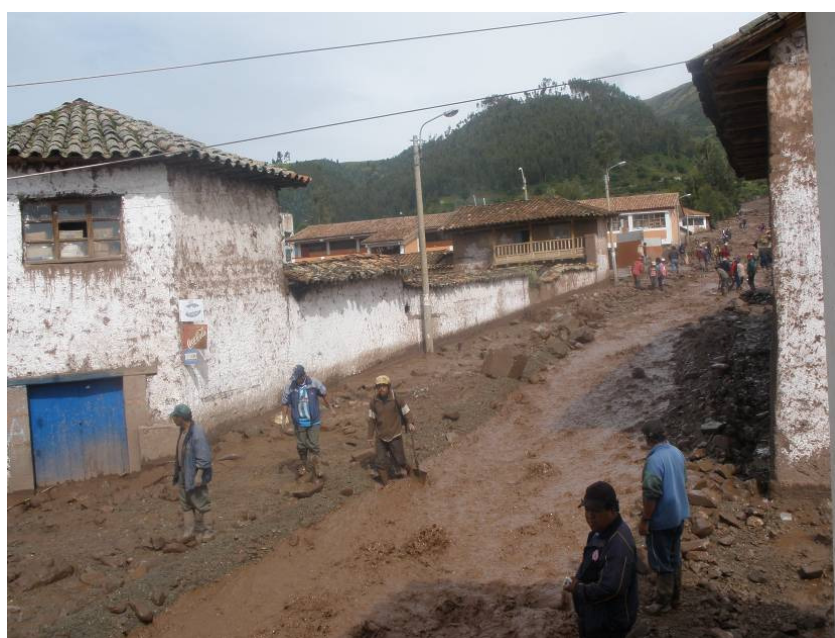
En el poblado de Zurite los flujos afectaron las construcciones y en los alrededores algunos campos de cultivos. Los flujos o aluviones ocurridos el 28 de enero y 6 de Febrero, descendieron por la quebrada Qenqo y luego por la calle Kennedy, que es una prolongación de la quebrada que pasa por la ciudad (Foto 19).

Foto 19: Calle Kennedy que es prolongación de la quebrada Qenqo.

El encauzamiento en la calle Kennedy no debe ser cubierto, para evitar de esta manera la obstrucción, colmatación y desborde del mismo en eventuales aluviones. Así mismo el encauzamiento en la zona entre los Andenes y la ciudad de Zurite debe tener una canalización mayor a los 20 m.

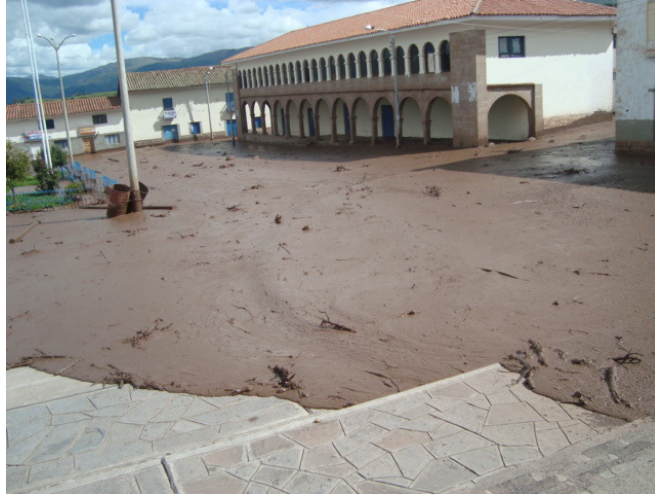
El aluvión del 28 de enero, tuvo un comportamiento de flujo de lodo y detritos, es decir que fue más fluida que el del 6 de febrero (Foto 20), ya que esta última fue un flujo de detritos y bloques. Estos flujos y particularmente del 6 de febrero, colmataron el canal existentes de la calle Kennedy, en las zonas donde este no se encontraba cubierto. En las zonas de la calle Kennedy donde la canalización estuvo cubierta con losas de concreto (Foto 21) los desbordes del flujo se vieron incrementados, inundando o destruyendo otras calles inclusive parte de la Plaza de Armas, donde afectó seriamente al local del Municipio y las viviendas aledañas a la Plaza de Armas (Fotos 22 y 23).

Foto 20: Flujo de lodo que ingresó a la Plaza de Armas de Zurite el 28 de enero, 2010.

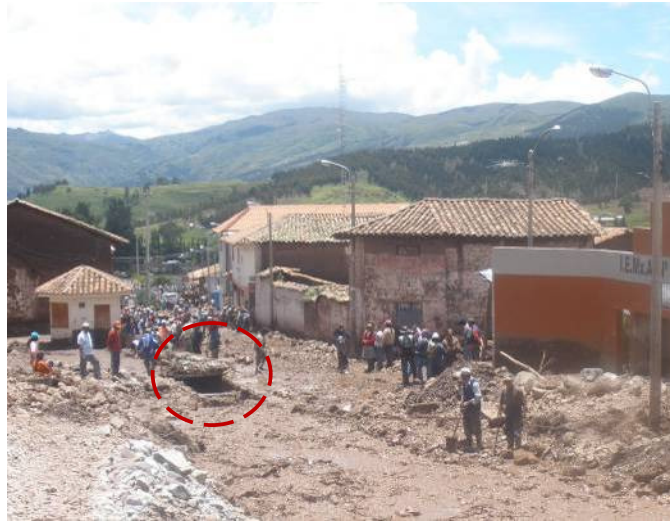
Foto 21: Canalización cubierta en la calle Kennedy.

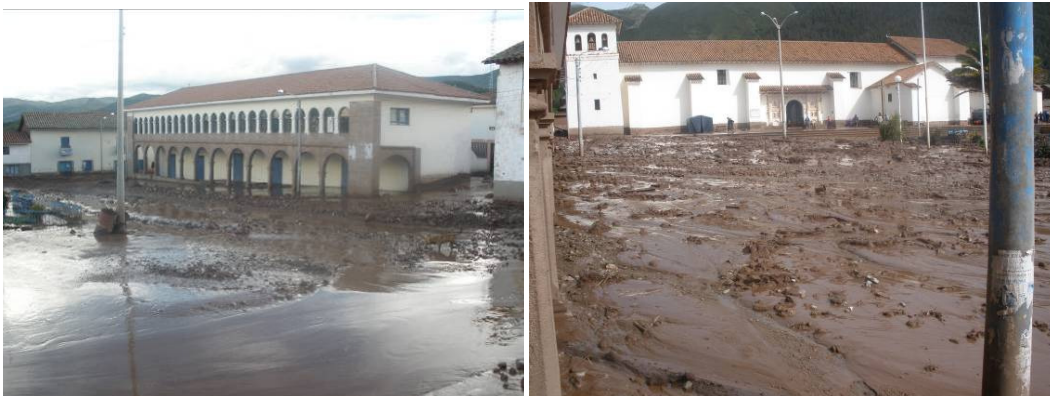
Fotos 22 y 23: Plaza de Armas de Zurite tras el aluvión del 28 de enero (izquierda). Templo de Zurite tras el aluvión del 6 de febrero (derecha).

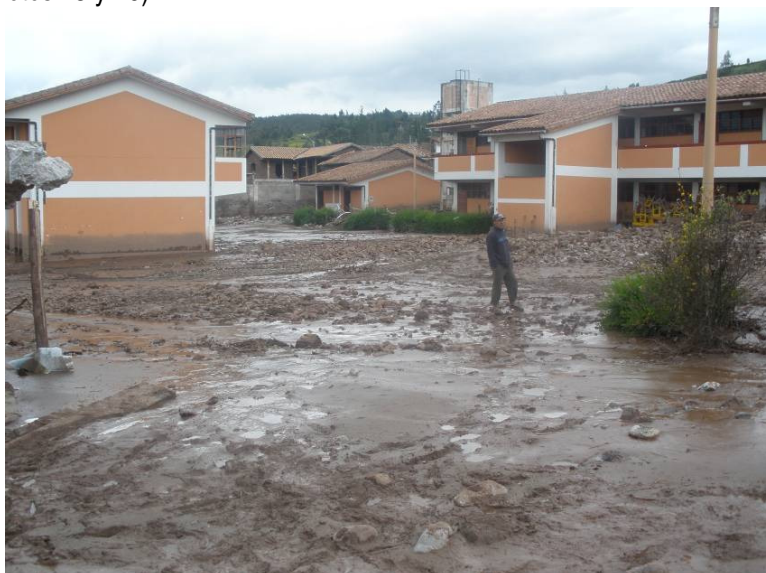
Los aluviones no solo afectaron la calle Kennedy y la Plaza de Armas, sino también una parte de la ciudad (Fig. 13 y 14) y en general a muchas viviendas, inclusive la Unidad Escolar Mixta Nro 118-Zurite; (Foto 24). En este caso, los edificios del colegio funcionaron como un muro de

Foto 24: Colegio afectado por el aluvión del 6 de febrero, 2010.

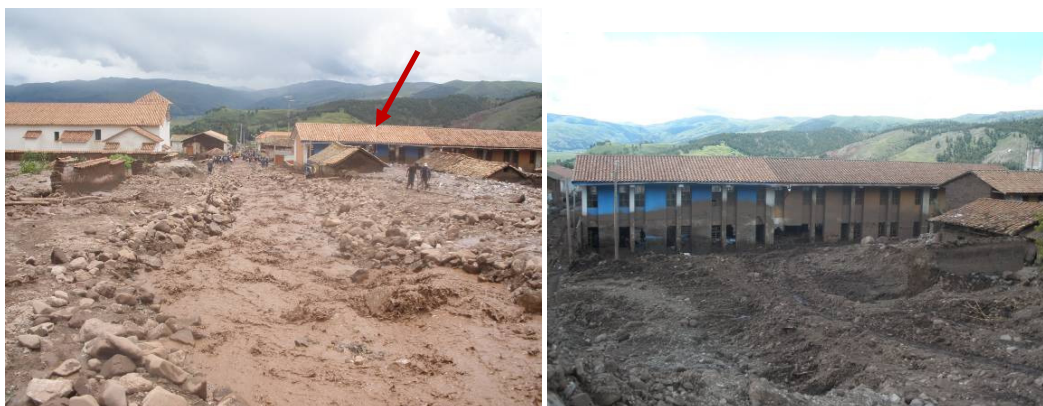
contención ante los aluviones, evitando de esta manera una mayor destrucción en las viviendas contiguas ubicadas al sur, pero que sin embargo afecto a las viviendas del norte fueron casi sepultadas (Fotos 25 y 26).

Fotos 25 y 26: Unidad Escolar Mixta Nro 118-Zurite y viviendas situadas al norte, afectada el aluvión del 6 de febrero del 2010.

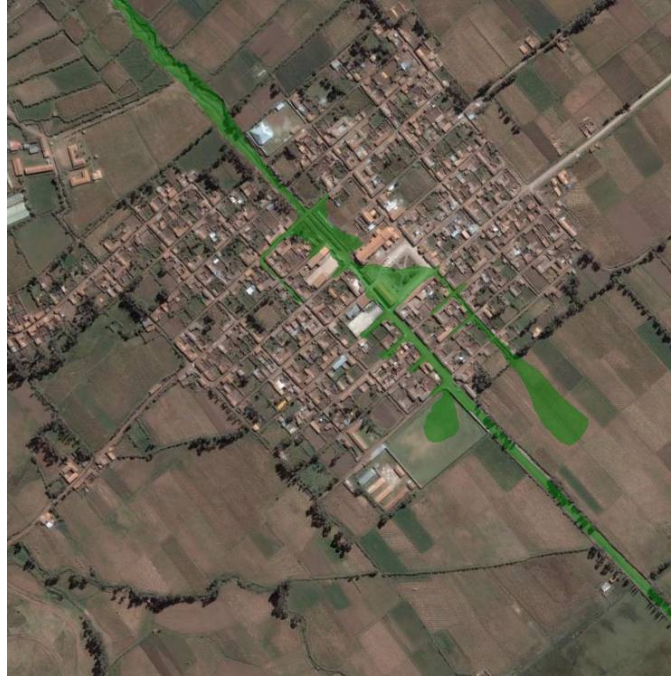
Fig. 13 Áreas afectadas en Zurite tras el aluvión del 28 de enero, 2010

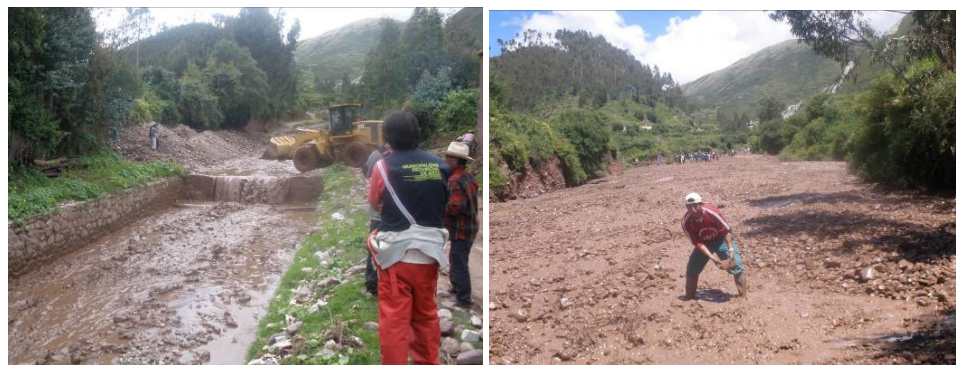
En la calle Kennedy se apreciaban, luego de los aluviones, evidencias de canalizaciones cerradas realizadas poco antes del fenómeno y que de alguna manera contribuyeron a que los daños sean mayores por el efecto de obstrucción al flujo y por tanto a los desbordes. Otra cosa que se interpreta es que durante la colonia la calle era abierta y aparentemente en la época inca, la calle o canalización era de mayores dimensiones (Fotos 27 y 28).

**Fotos 27 y 28. Canalización afectada por el aluvión del 28 de enero (izquierda).
Destrucción de la canalización tras el aluvión del 6 de febrero (derecha).**

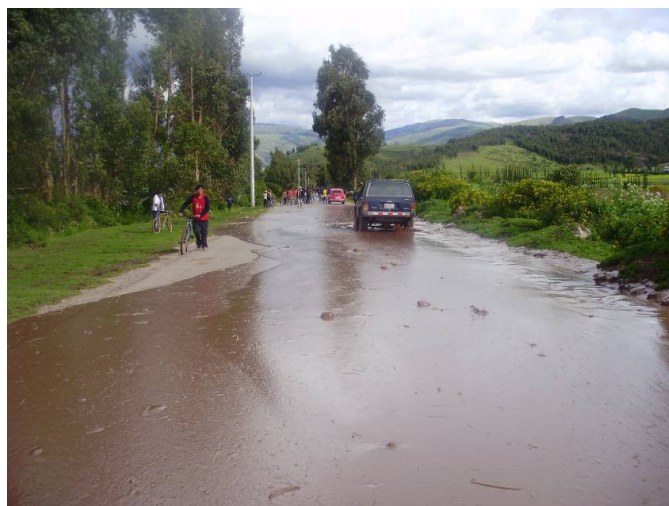
El flujo del 6 de Febrero fue de proporciones mayores al ocurrido el día 28 de enero, ya que traía consigo una gran carga de sedimentos y fragmentos rocosos; por tal motivo su efecto fue más destructivo y produjo múltiples daños en las viviendas y en la infraestructura urbana. Adicionalmente este flujo sobrepaso largamente el poblado y avanzó al sureste por la pista de asfalto hasta más o menos 1.2 km. En este caso dañando la pistas y algunos terrenos de cultivo (Foto 29).

Foto 29: Vía de acceso a la ciudad de Zurite que también fue afectado pero en menor proporción por el flujo
