**INFORME TECNICO
GEOLOGIA AMBIENTAL**

**INSPECCION DE OBRAS DE MITIGACION POR CAIDA DE ROCAS
EN EL BARRIO DE PITE**

(Distrito de San Mateo de Huanchor, Provincia Huarochiri,
Departamento de Lima)

LIMA - PERÚ
OCTUBRE, 2007

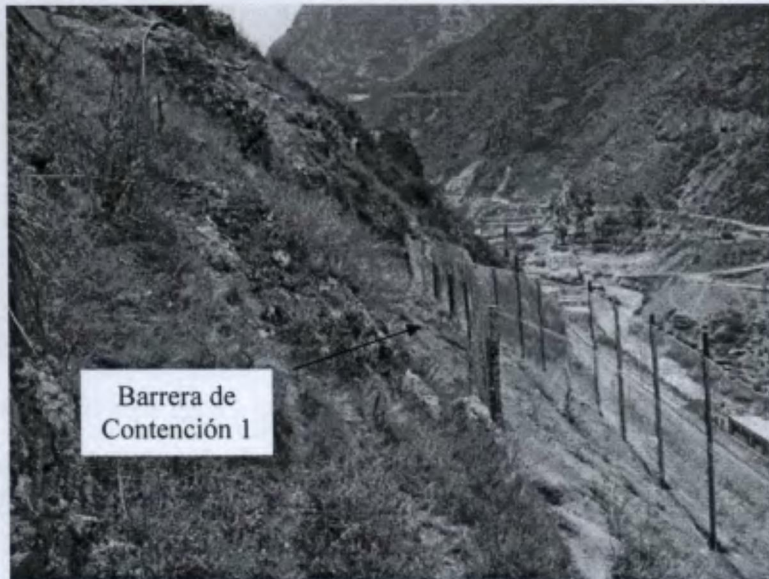
Foto 01: Barrera de Contención 1

Barrera de Contención 1: Es la que se encuentra más cerca del macizo rocoso inestable (Foto 01). Tiene una longitud de 20 metros y una altura de 2.5 metros, los parantes son troncos de eucalipto reforzado, y la malla esta hecha de alambres de acero, típica para trabajos de construcción.

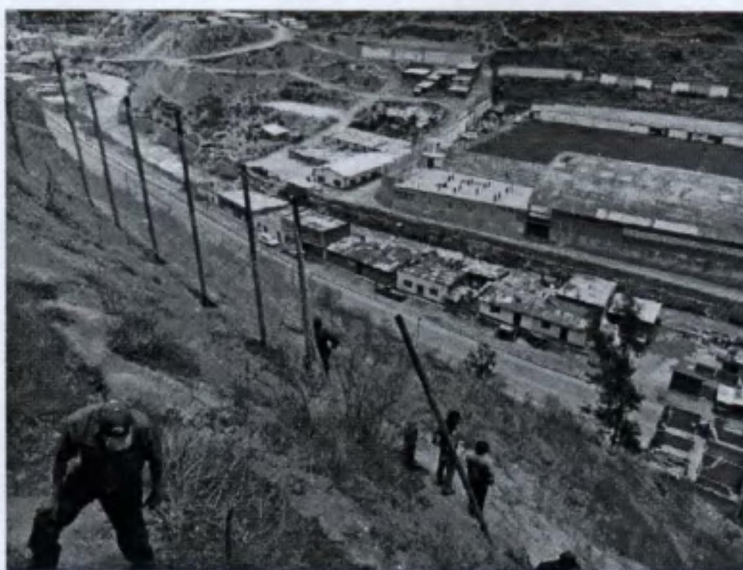
Foto 02: Barrera de Contención 2

Barrera de Contención 2: La que se encuentra en media ladera (Foto 02). Tiene 25 metros de longitud y una altura de 6 metros, los parantes son tubos de 2.5 pulgadas y la malla es la misma que la barrera anterior.

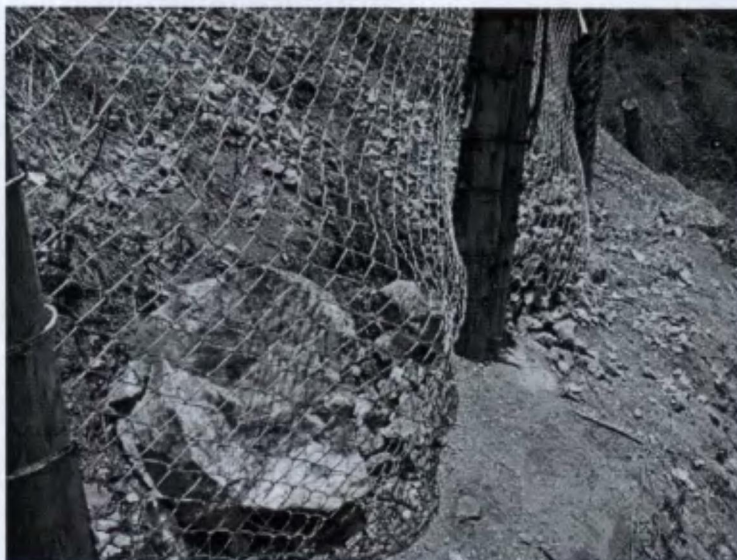
Estas barreras mostraron su efectividad durante el sismo del 15/08/07, ya que con el fuerte movimiento se desprendieron bloques de rocas de hasta un metro de diámetro mayor (el bloque mas grande tenia un metro de longitud por 0.8 metros de espesor, Fotos 03 y 04) los cuales fueron detenidos por la primera barrera (Barrera de Contención 1) y no llegaron a las viviendas ni causaron daño alguno.

Foto 03: Rocas y detritos caídos durante el sismo del 15/08/07 que demostraron la efectividad de las barreras dinámicas colocadas en el área adyacente de peligrosidad por caída de rocas.

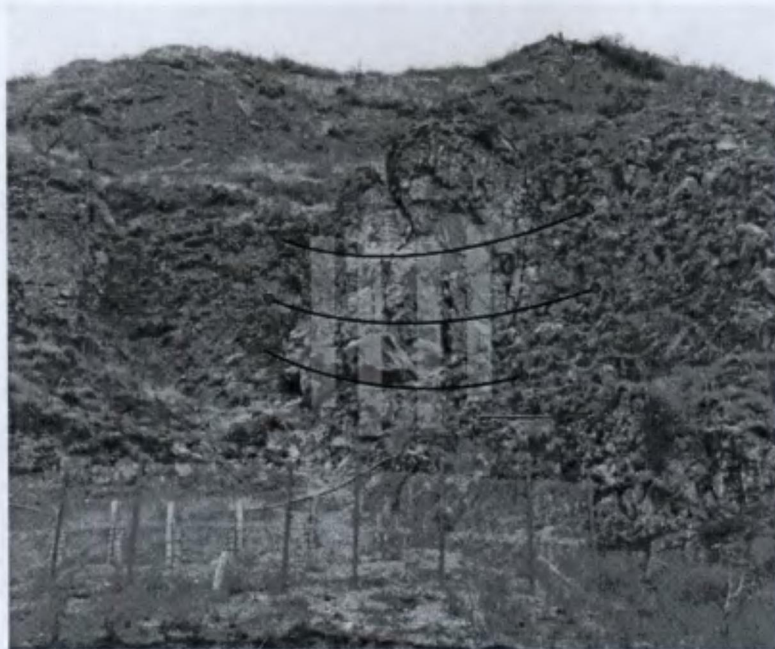
Foto 05

En la foto 05 se aprecia una simulación de cómo quedaría el macizo rocoso estabilizado antes de las obras de demolición, las líneas negras representan los cables de acero que tensaran el macizo, los puntos verdes los pernos de anclaje y lo rectángulos amarillos simbolizan las tablas de madera que servirán de apoyo al macizo.

El macizo rocoso, antes de realizar cualquier tipo de obra, debe ser estabilizado, mediante cables de acero que serán empernados a los afloramientos rocosos colindantes, además del uso de tablas de maderas para mejorar el agarre de los cables, así como el apuntalamiento de la roca, para liberar tensiones en los cables de amarre.

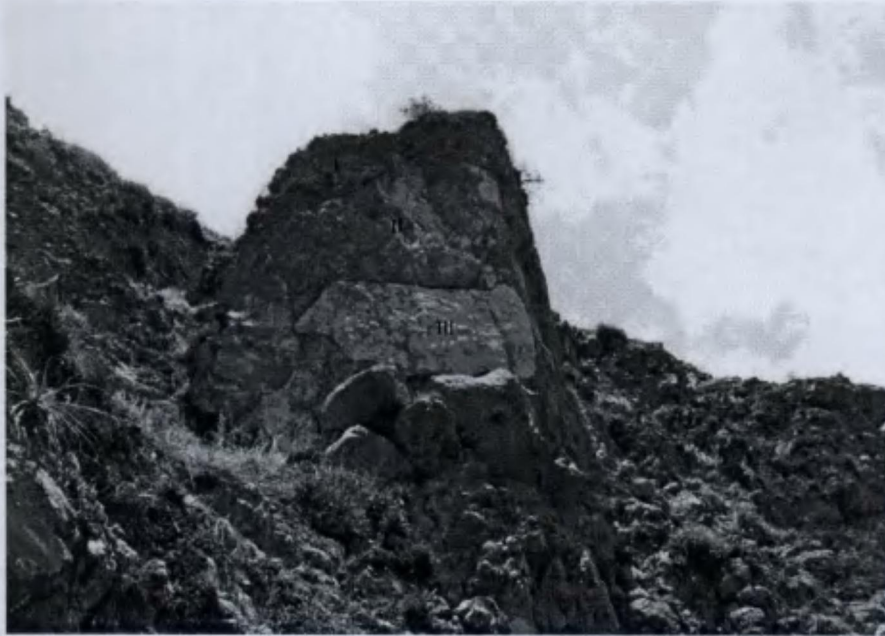
Foto 07

En la foto 07 se ve un ejemplo de que zonas deben ser eliminadas primero, comenzando por la parte superior representada con color rojo (I), para luego la eliminación de la parte media, representada con color verde (II) para finalmente terminar el macizo inestable terminando con la base, representada con el color amarillo (III).

Las obras de eliminación deben ser desde la parte superior hacia la parte media, evacuando el material extraído por la zona norte del macizo de una manera controlada.

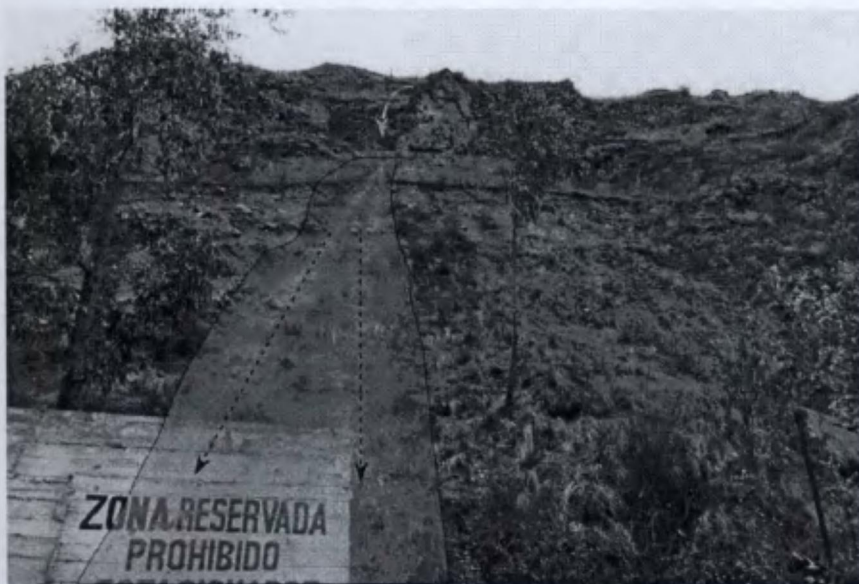
Foto08

En la foto 08 se ve encerrado en líneas rojas entrecortadas al macizo rocoso inestable, con una línea amarilla, se ve la zona por donde deben ser evacuadas las rocas separadas del macizo de manera controlada. La zona verde es la zona por donde caerán los detritos y las rocas producto de la destrucción del macizo, esta caída debe ser controlada, y toda la obra debe ser supervisada por personal experto en el tema.

En la parte baja, se debe colocar un enmallado de seguridad, para evitar que las rocas caigan en la Carretera Central y/o afecten el tránsito normal de vehículos o personas en tránsito.
