MUNICIPALIDAD DISTRITAL DE CANAYRE
HUANTA - AYACUCHO

INFORME DE EVALUACIÓN DE RIESGOS ORIGINADOS POR INUNDACIÓN FLUVIAL POR DESBORDE DEL RIO CANAYRE EN EL CENTRO POBLADO DE VILLA VIRGEN, DISTRITO DE CANAYRE, PROVINCIA DE HUANTA, DEPARTAMENTO DE AYACUCHO

Ayacucho, 2018

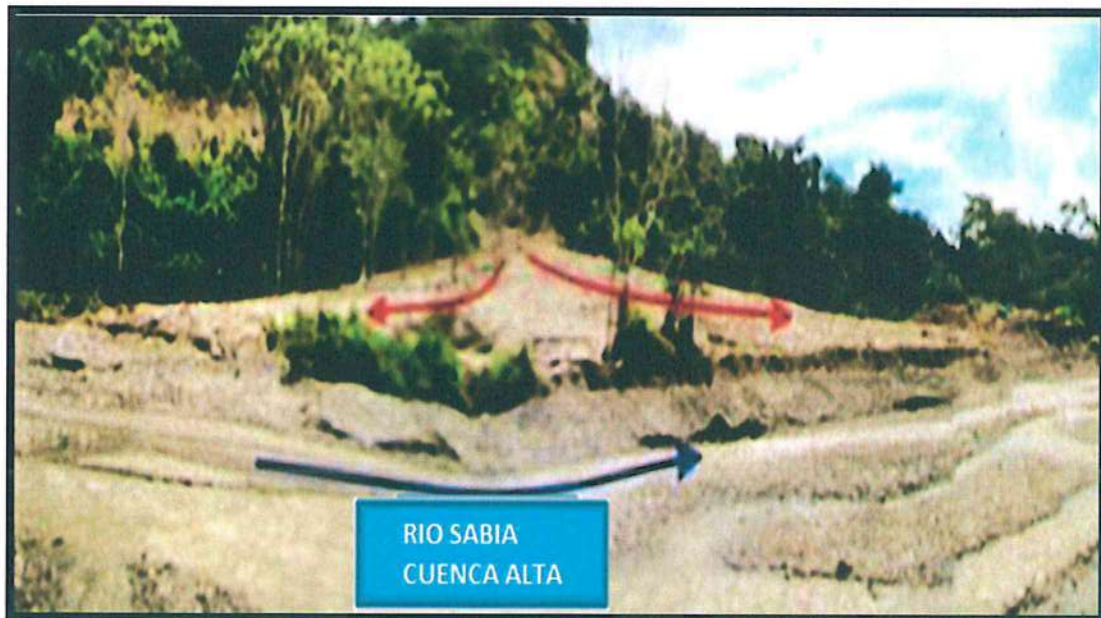
Imagen N° 2.09: Formación del grupo Ambo sobre el río Savia, afluente del río Canayre

Esta secuencia aflora, en la desembocadura del río Canayre y Savia prolongándose hacia al noroeste. Se muestra como una secuencia de areniscas cuarzosas de color gris oscuro, estratificadas en capas delgadas, intercalados con limolitas pizarrosas micáceas en capas delgadas. Morfológicamente afirma montañas o colinas de forma cóncava, originan suelos poco potentes. Rocas de calidad media a baja y susceptibilidad media a alta a generar movimientos en masa.

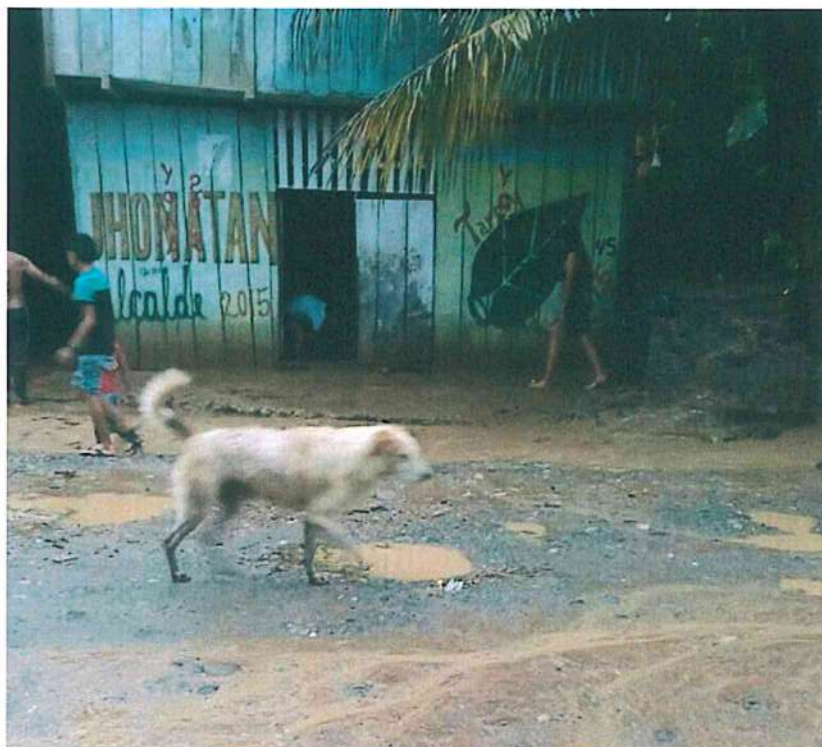
Imagen N° 2.10: Características de las viviendas en el centro poblado de Villa Virgen

En la zona urbana del Centro Poblado de Villa Virgen del distrito de Canayre, zona de estudio, hay familias asentadas cuyas viviendas son en un 90% aproximadamente de material rustico de madera y techo de calaminas; mientras que un 10% es de material rustico con muros de adobe techado con planchas de calaminas.

- ✓ Los pobladores de ambas márgenes del río canayre están construyendo viviendas sin asistencia técnica y sobre materiales de relleno, que en su mayoría podrían tener problemas por fallas de asentamiento, constituyendo una vulnerabilidad física alta.

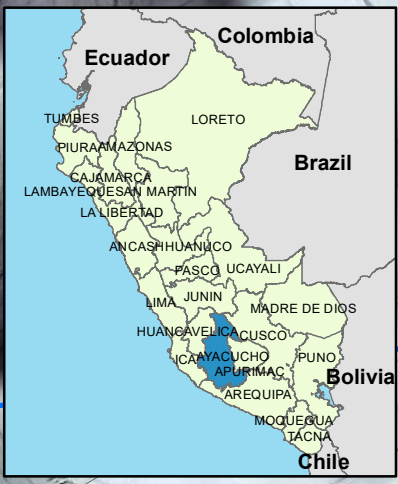
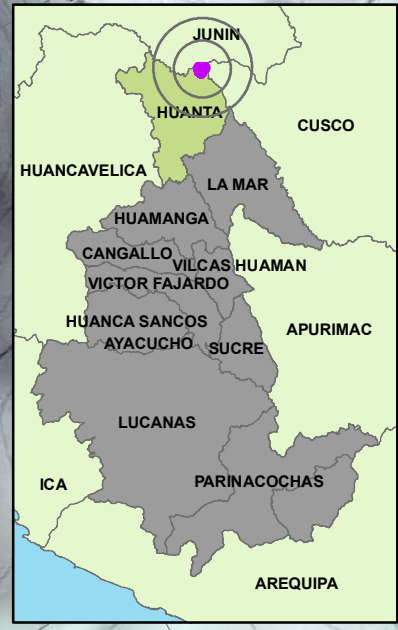
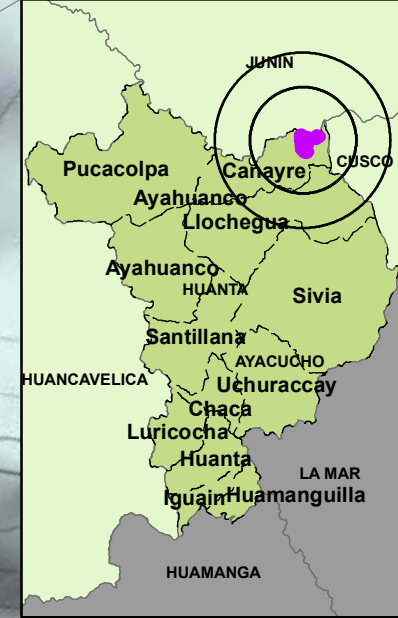
M-02

MUNICIPALIDAD DISTRITAL DE CANAYRE	
	"INSTALACION DEL SERVICIO DE PROTECCION CONTRA INUNDACIONES Y PREVENCION DE DESASTRES EN LA LOCALIDAD DE VILLA VIRGEN, DISTRITO DE LLOCHEGUA - HUANTA - AYACUCHO"	
MAPA: DESNIVEL DE RIO	RESPONSABLE: Ing. Joel Casaverde Paredes	
UBICACION: Departamento: Ayacucho Provincia: Huanta Distrito: Canayre	ENTIDAD: MUNICIPALIDAD DISTRITAL DE CANAYRE	
REVISADO:	DISEÑO: EQUIPO TECNICO CONSULTORA	
ESCALA: 1:14,000	FECHA: Febrero 2017	TOPOGRAFIA:
		DIBUJO: A.C.Q.

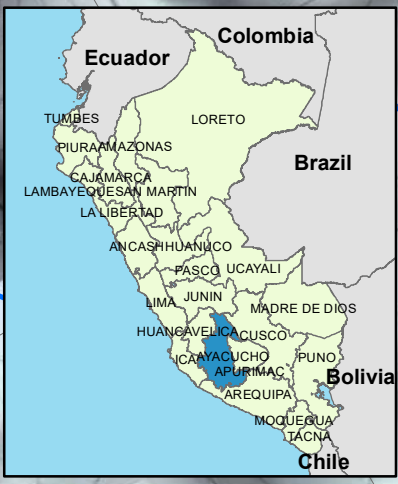
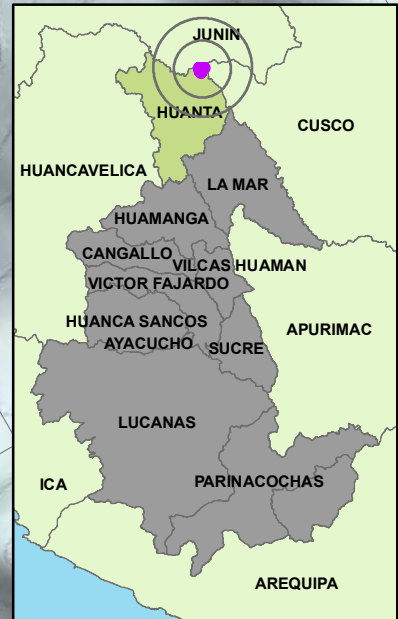
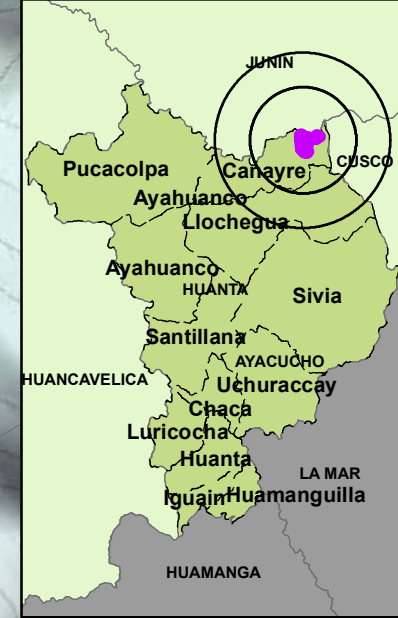
MAPA: RUGOSIDAD DEL CAUSE	LAMINA: M-03
RESPONSABLE: Ing. Joel Casaverde Paredes	
ENTIDAD: MUNICIPALIDAD DISTRITAL DE CANAYRE	
DISEÑO: EQUIPO TECNICO CONSULTORA	
UBICACION: Departamento: Ayacucho Provincia: Huanta Distrito: Canayre	
REVISADO:	
ESCALA: 1:14,000	FECHA: Febrero 2017
TOPOGRAFIA:	DIBUJO: A.C.Q

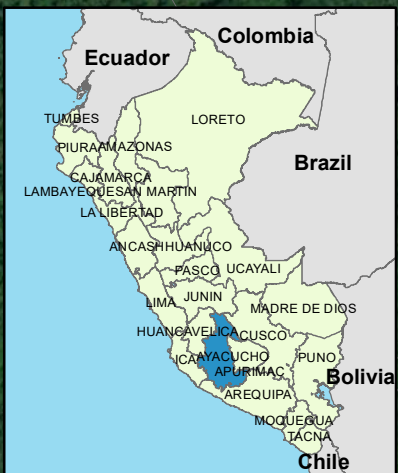
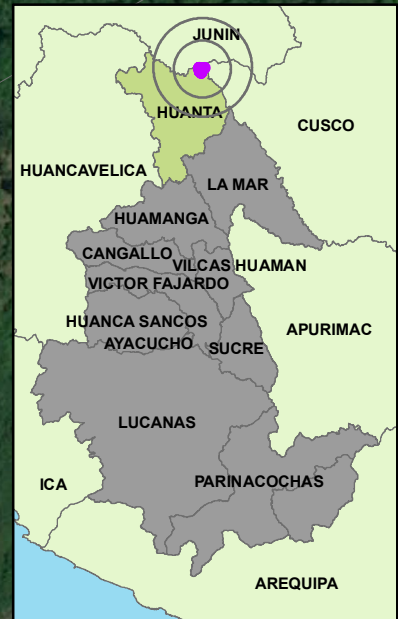
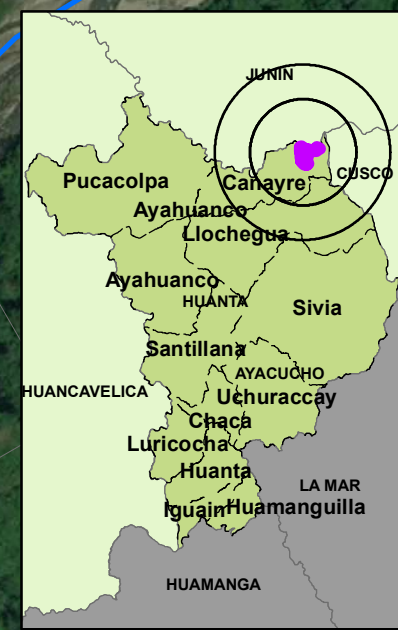
NIVELES DE VULNERABILIDAD			
0.230	$\leq V <$	0.545	MUY ALTO
0.142	$\leq V <$	0.230	ALTO
0.111	$\leq V <$	0.142	MEDIO
0.052	$\leq V <$	0.111	BAJO

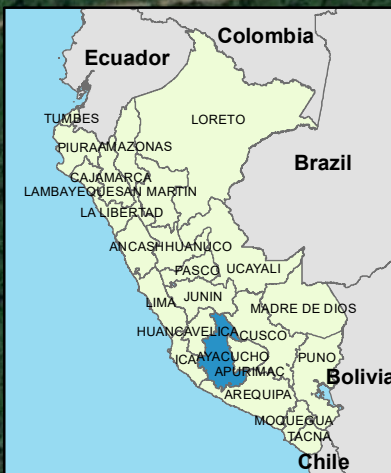
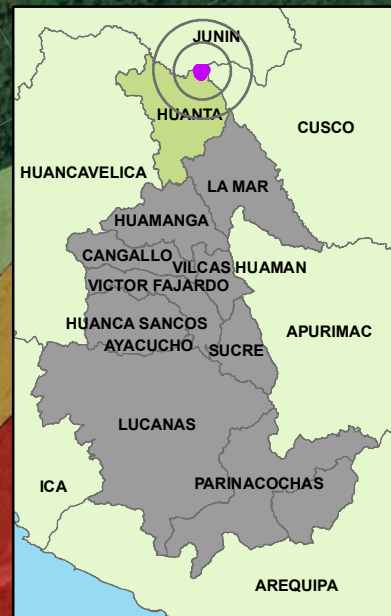
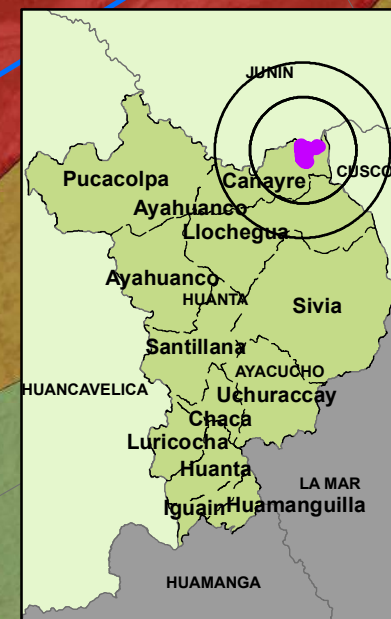
NIVELES DE RIESGO			
0.061	≤ R <	0.264	MUY ALTO
0.020	≤ R <	0.061	ALTO
0.008	≤ R <	0.020	MEDIO
0.002	≤ R <	0.008	BAJO
