INFORME DE EVALUACIÓN DE RIESGO POR INUNDACION PLUVIAL DEL SECTOR A - NORTE, DISTRITO DE LLAMA, PROVINCIA DE CHOTA, DEPARTAMENTO DE CAJAMARCA

MAYO - 2018

**Centro Nacional de Estimación, Prevención y Reducción del Riesgo de Desastres
CENEPRED**

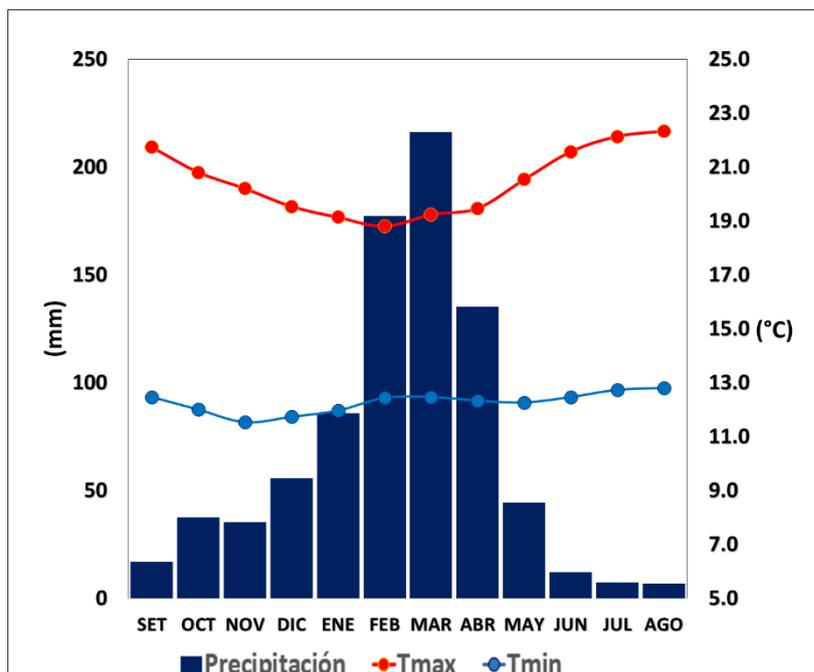
Gráfico N° 09 - . Comportamiento temporal de la temperatura del aire y precipitación promedio en la estación meteorológica Ferreñafe

Respecto al comportamiento de las lluvias, comprende una temporada lluviosa y otra seca. El primero predomina entre los meses de octubre y mayo, siendo más intensas entre febrero y abril totalizando aproximadamente 528,7 mm. La segunda temporada se presenta principalmente entre los meses de junio a agosto. Anualmente, en promedio acumula 830,5 mm.

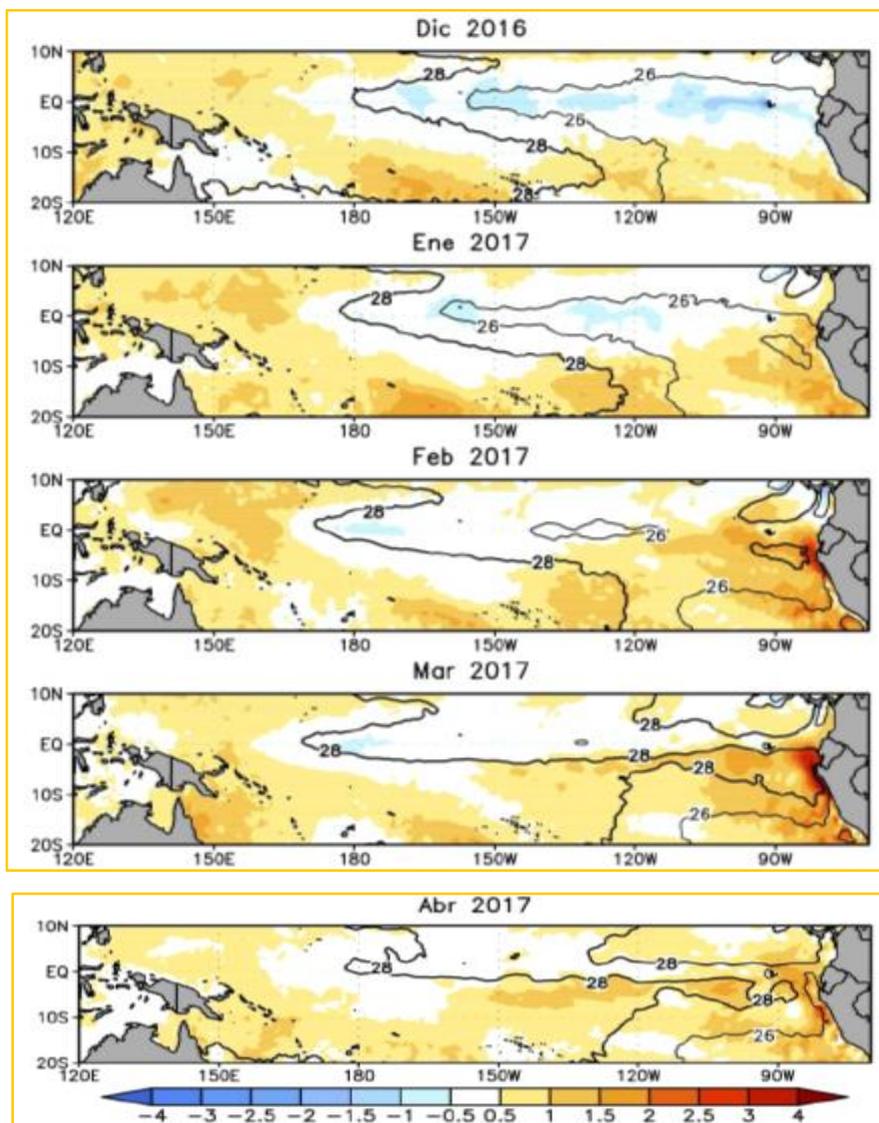
Gráfico N° 10 - Anomalía de la Temperatura superficial del mar (°C) en el Pacífico ecuatorial para el periodo diciembre 2016 – abril 2017

Asimismo, la TSM presentó valores sobre su normal histórica, siendo más intensas los meses de febrero y marzo 2017 (Gráfico N° 10); situación que complementado a los vientos del norte y la Zona de Convergencia Intertropical favorecieron una alta concentración de humedad atmosférica, propiciando un comportamiento anómalo de las lluvias, afectando éstas gran parte de la franja costera peruana.

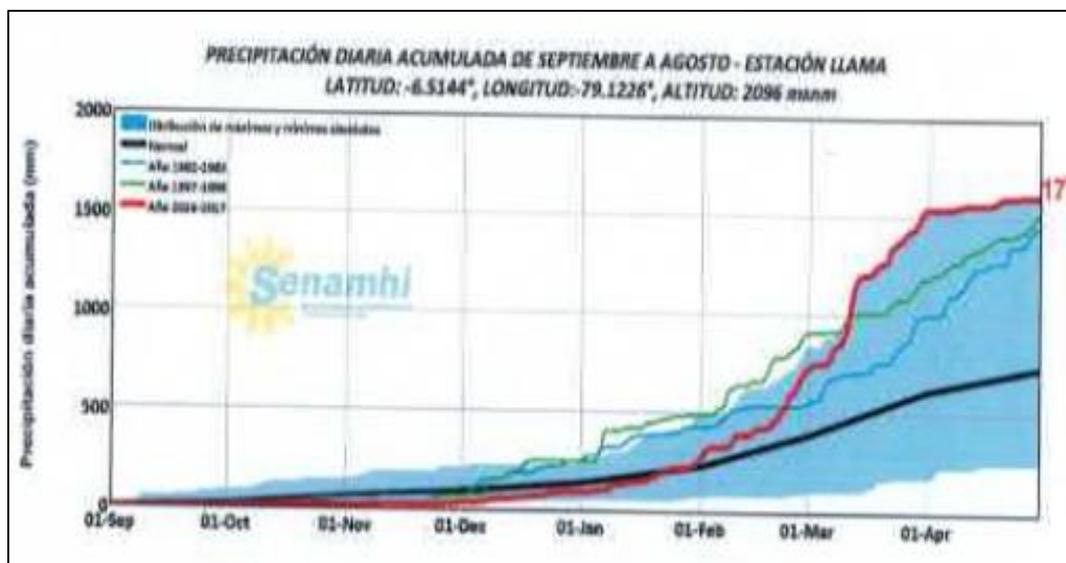
Gráfico N° 11 - Precipitación diaria acumulada en la estación meteorológica Llama

cantidades acumuladas durante “El Niño de 1982-83 y 1997-98” (línea verde y celeste) a fines de marzo.

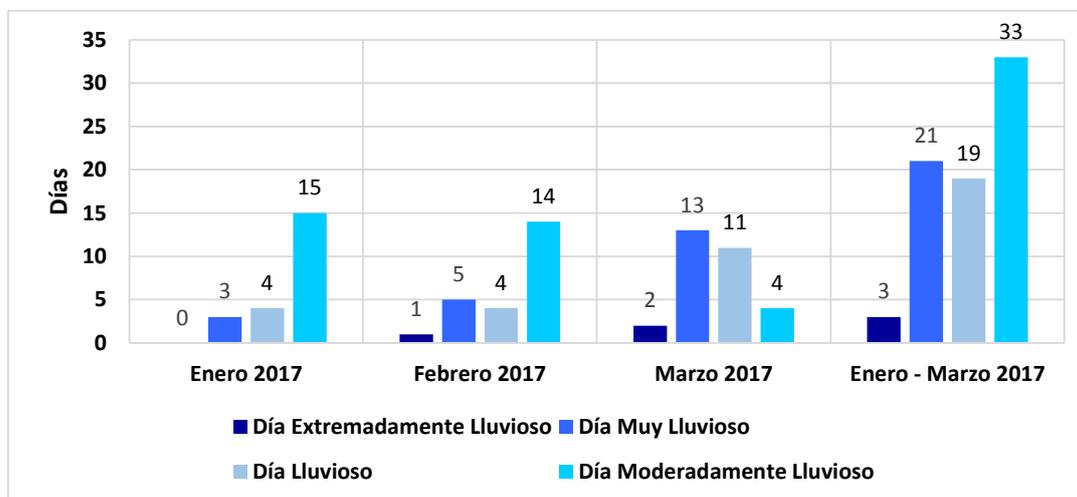
Gráfico N° 12 - Frecuencia promedio de lluvias extremas durante El Niño Costero 2017 en el distrito de Llama

Respecto a la frecuencia de lluvias extremas, el gráfico N° 12 muestra que durante el verano 2017 los días catalogados como “Extremadamente Lluvioso” predominaron en febrero y marzo, aunado a ello persistieron días “Muy Lluviosos” que contribuyeron a la saturación del suelo.

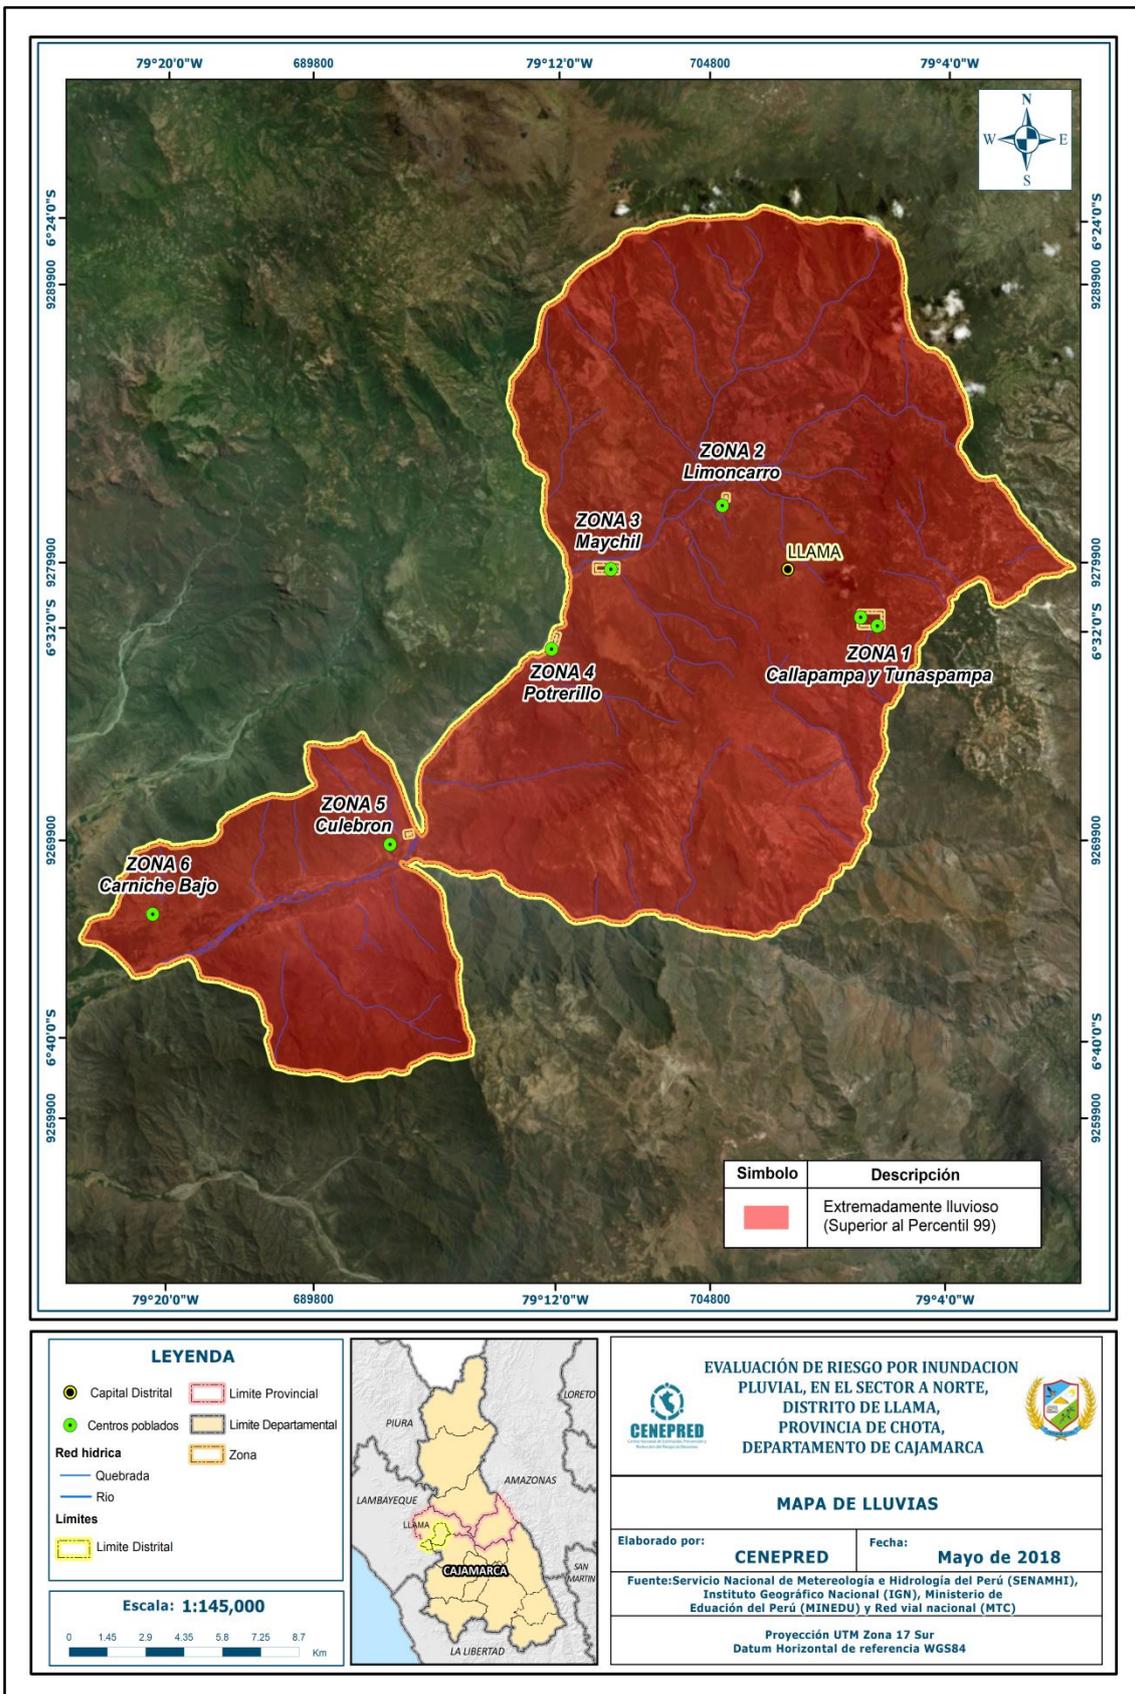
Figura N° 07 – Mapa de Lluvia en Sector A – Norte, Distrito de Llama, Provincia Chota, Departamento de Cajamarca

La figura N° 07 muestra la caracterización de lluvias extremas durante el 2017, el cual comprendió la comparación de la máxima precipitación diaria durante “El Niño Costero”, con sus respectivos umbrales de precipitaciones categorizándolo como “Extremadamente Lluvioso” debido a que la lluvia máxima superó los 52,2 mm en un día, llegando a registrar en promedio 126,3 mm aproximadamente el 12 de marzo.

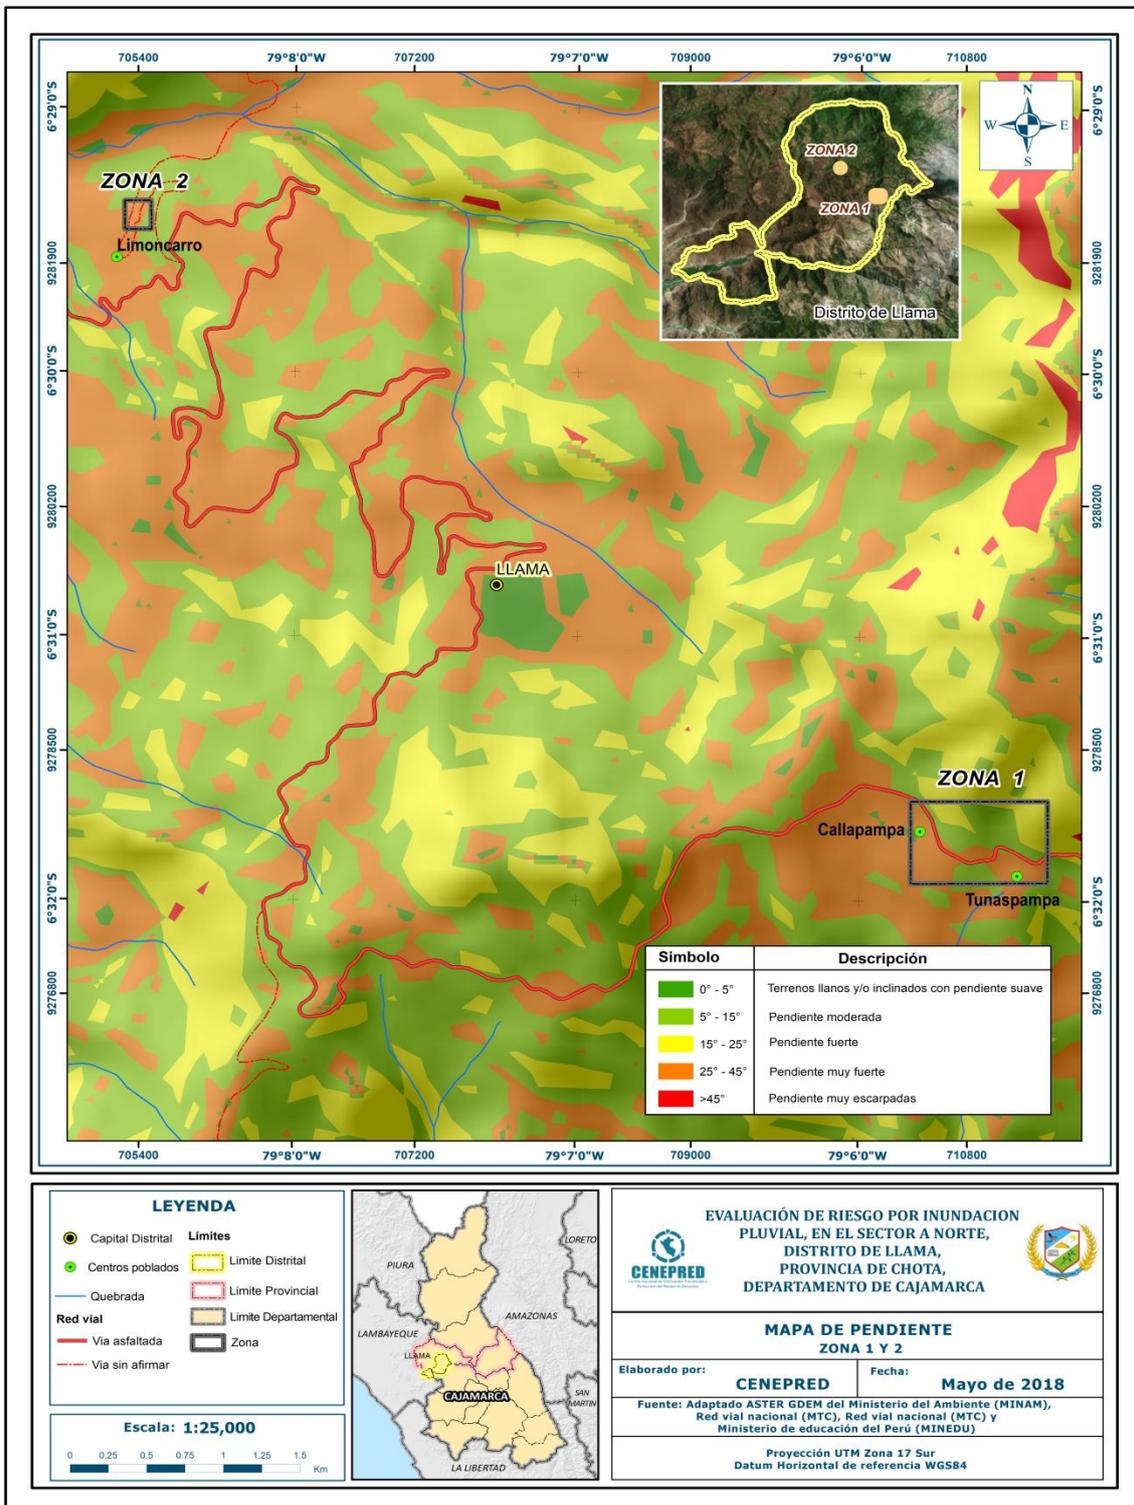
Figura N° 15 – Mapa de Pendientes del Sector A – Norte del Distrito de Llama: Zona 1 y 2

De acuerdo a la carta geográfica nacional e imágenes de satélite del Ministerio del Ambiente el área de estudio del Sector A- Norte, distrito de Llama, presenta pendientes que oscilan entre los 0° y 5°. Ver Figura N° 15.

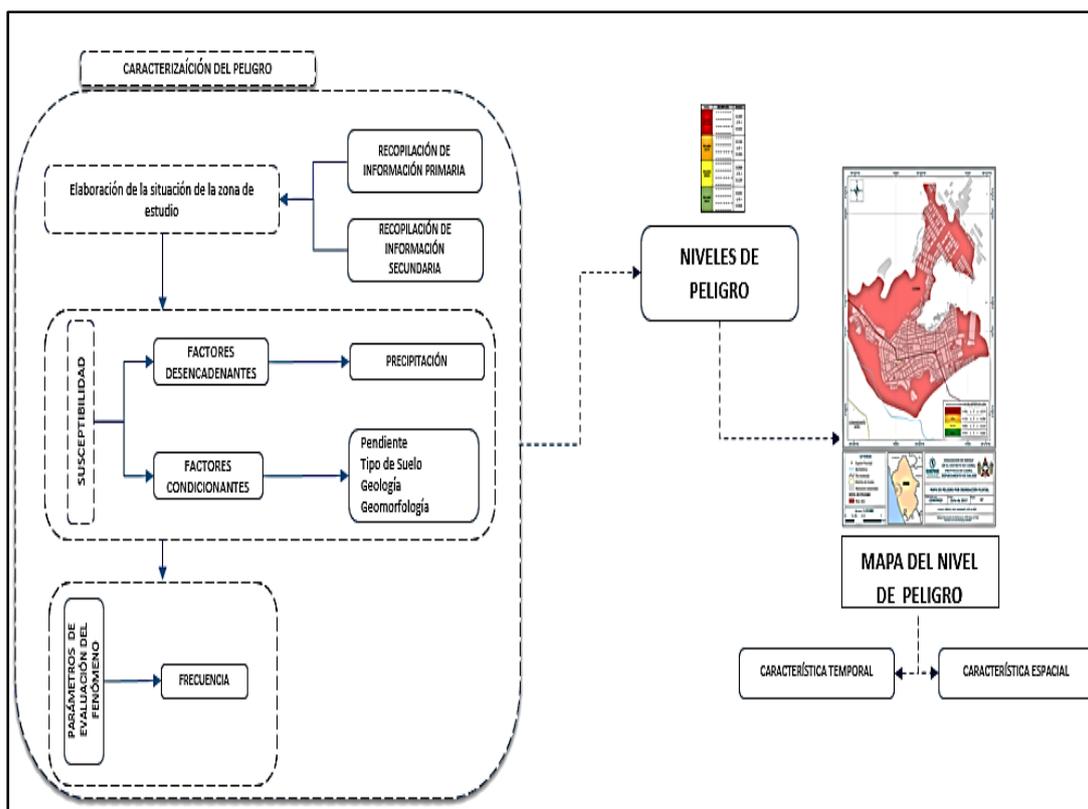
Gráfico N° 13 – Metodología para Determinar el Nivel de Peligrosidad

Para determinar los niveles de peligrosidad, se tuvo en cuenta los alcances establecidos en el Manual para la evaluación de riesgos originados por fenómenos naturales – 2da versión, realizándose los siguientes pasos:

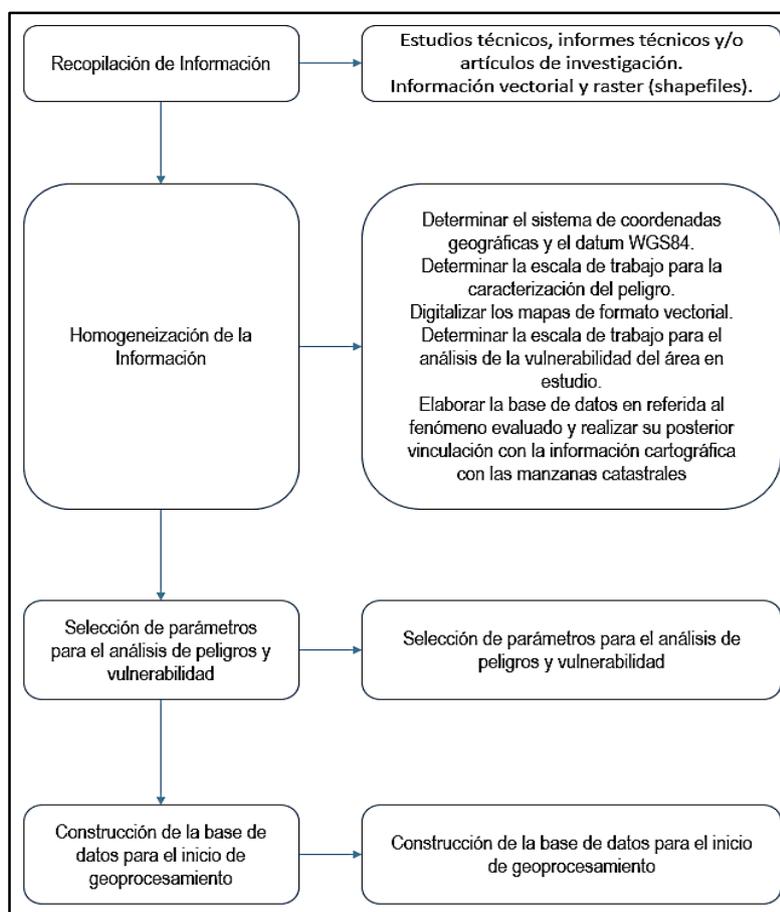
Grafico N° 14 - Flujograma general del proceso de análisis de información

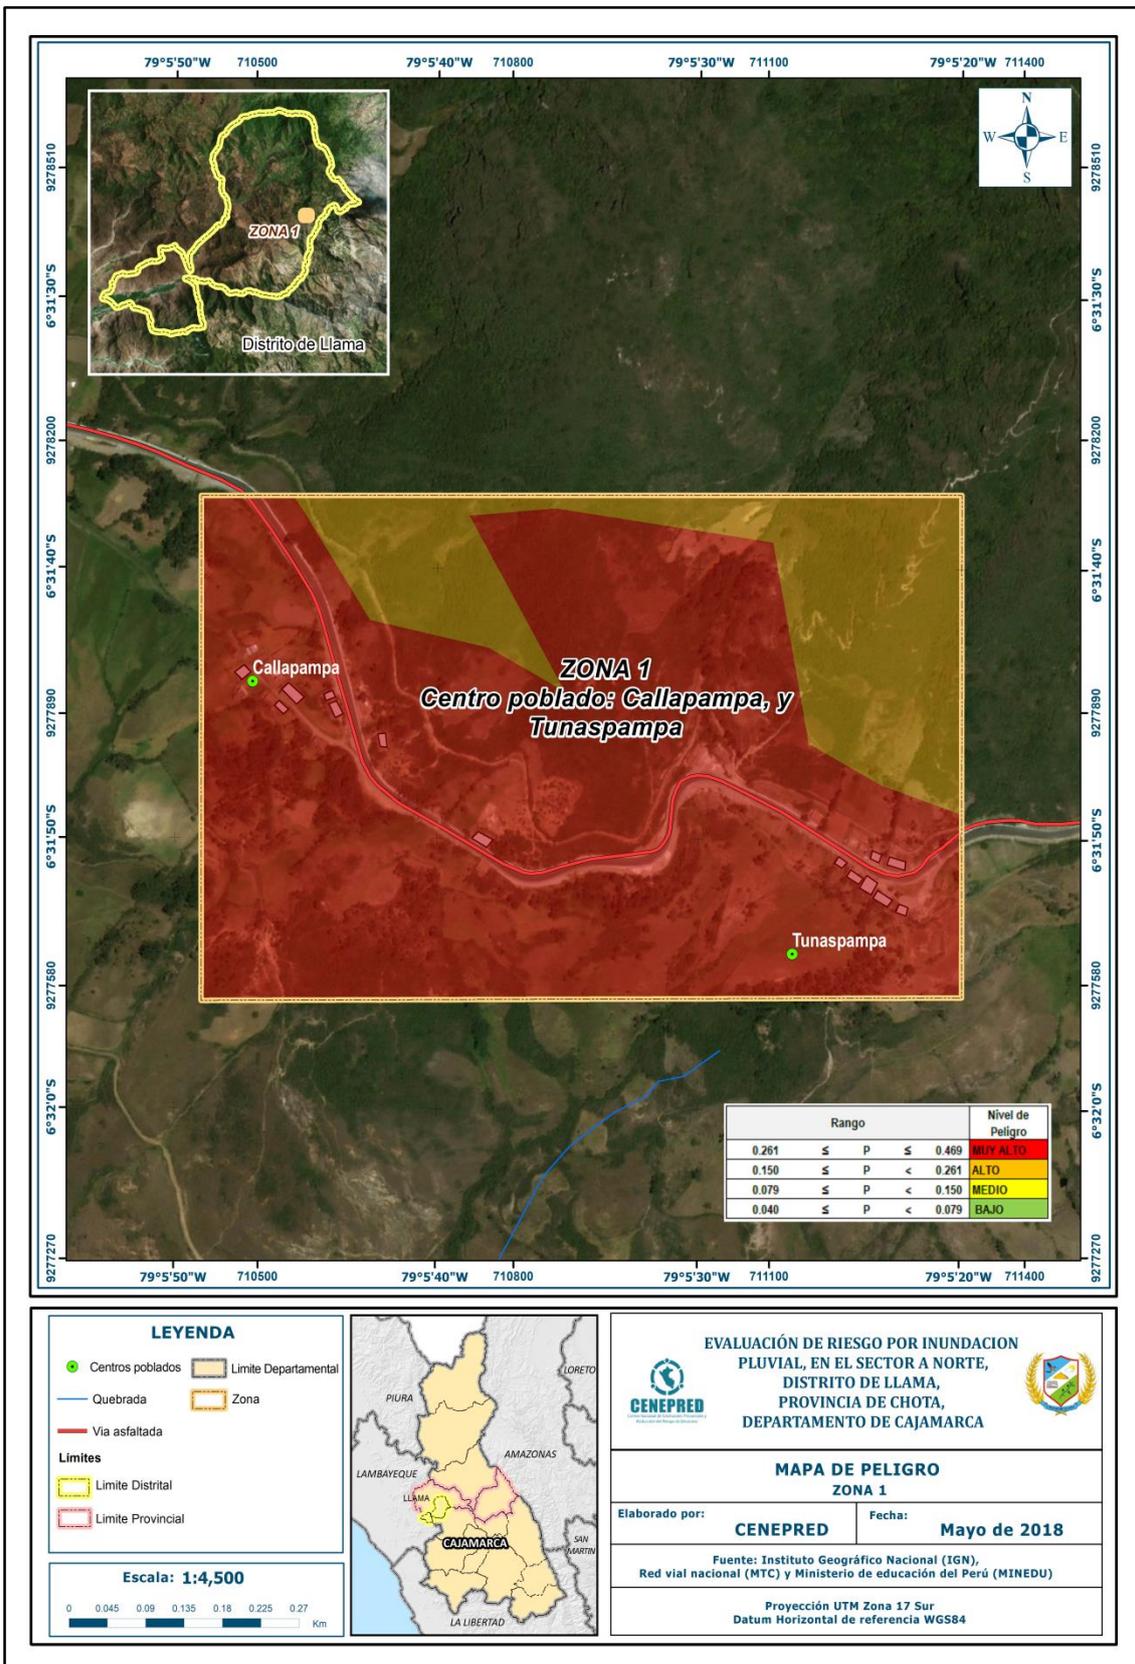
Figura N° 19 – Mapa de Peligro por Inundación Pluvial en el Sector A - Norte del Distrito de Llama: Zona 1

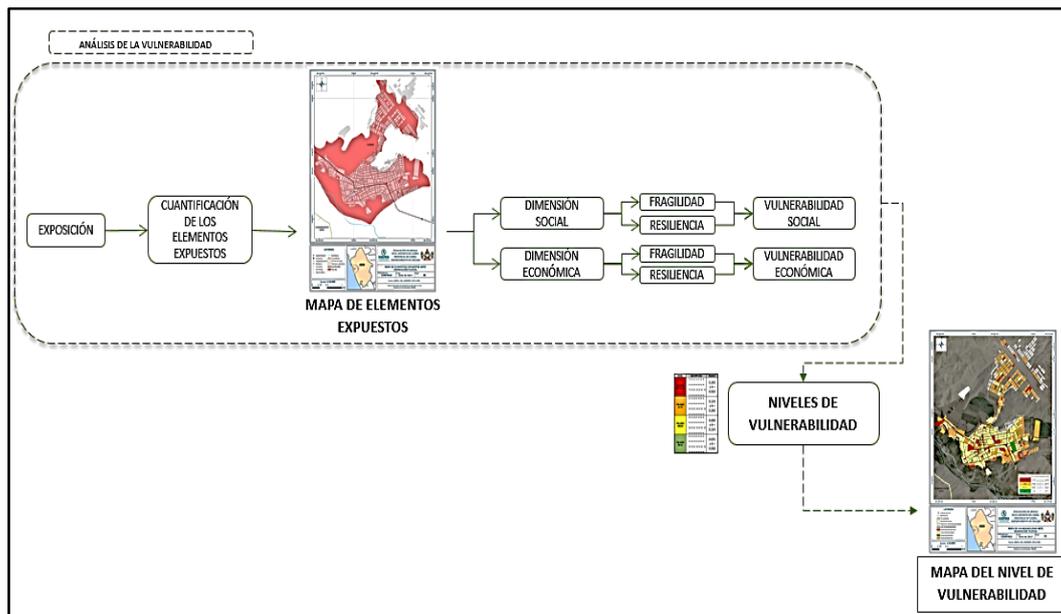
Grafico N° 12 – Metodología del análisis de la vulnerabilidad.

Para efectos de analizar la vulnerabilidad de los elementos expuestos respecto al ámbito de estudio, se ha desarrollado la siguiente metodología:

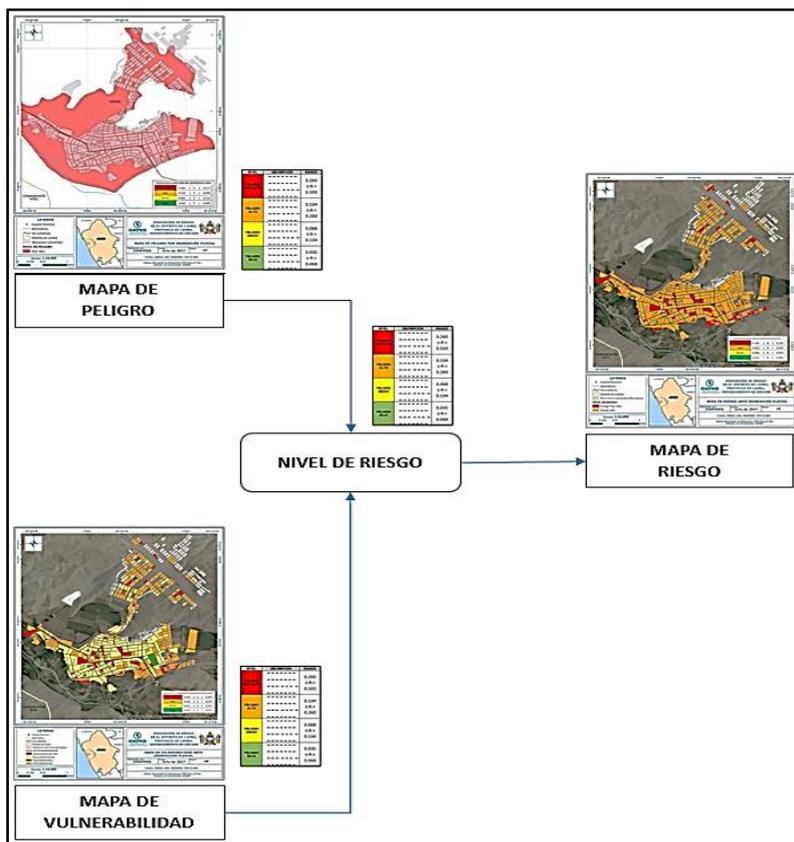
Gráfico 15. Flujograma para estimar los niveles del riesgo

Para determinar el cálculo del riesgo de la zona de influencia, se utiliza el siguiente gráfico:

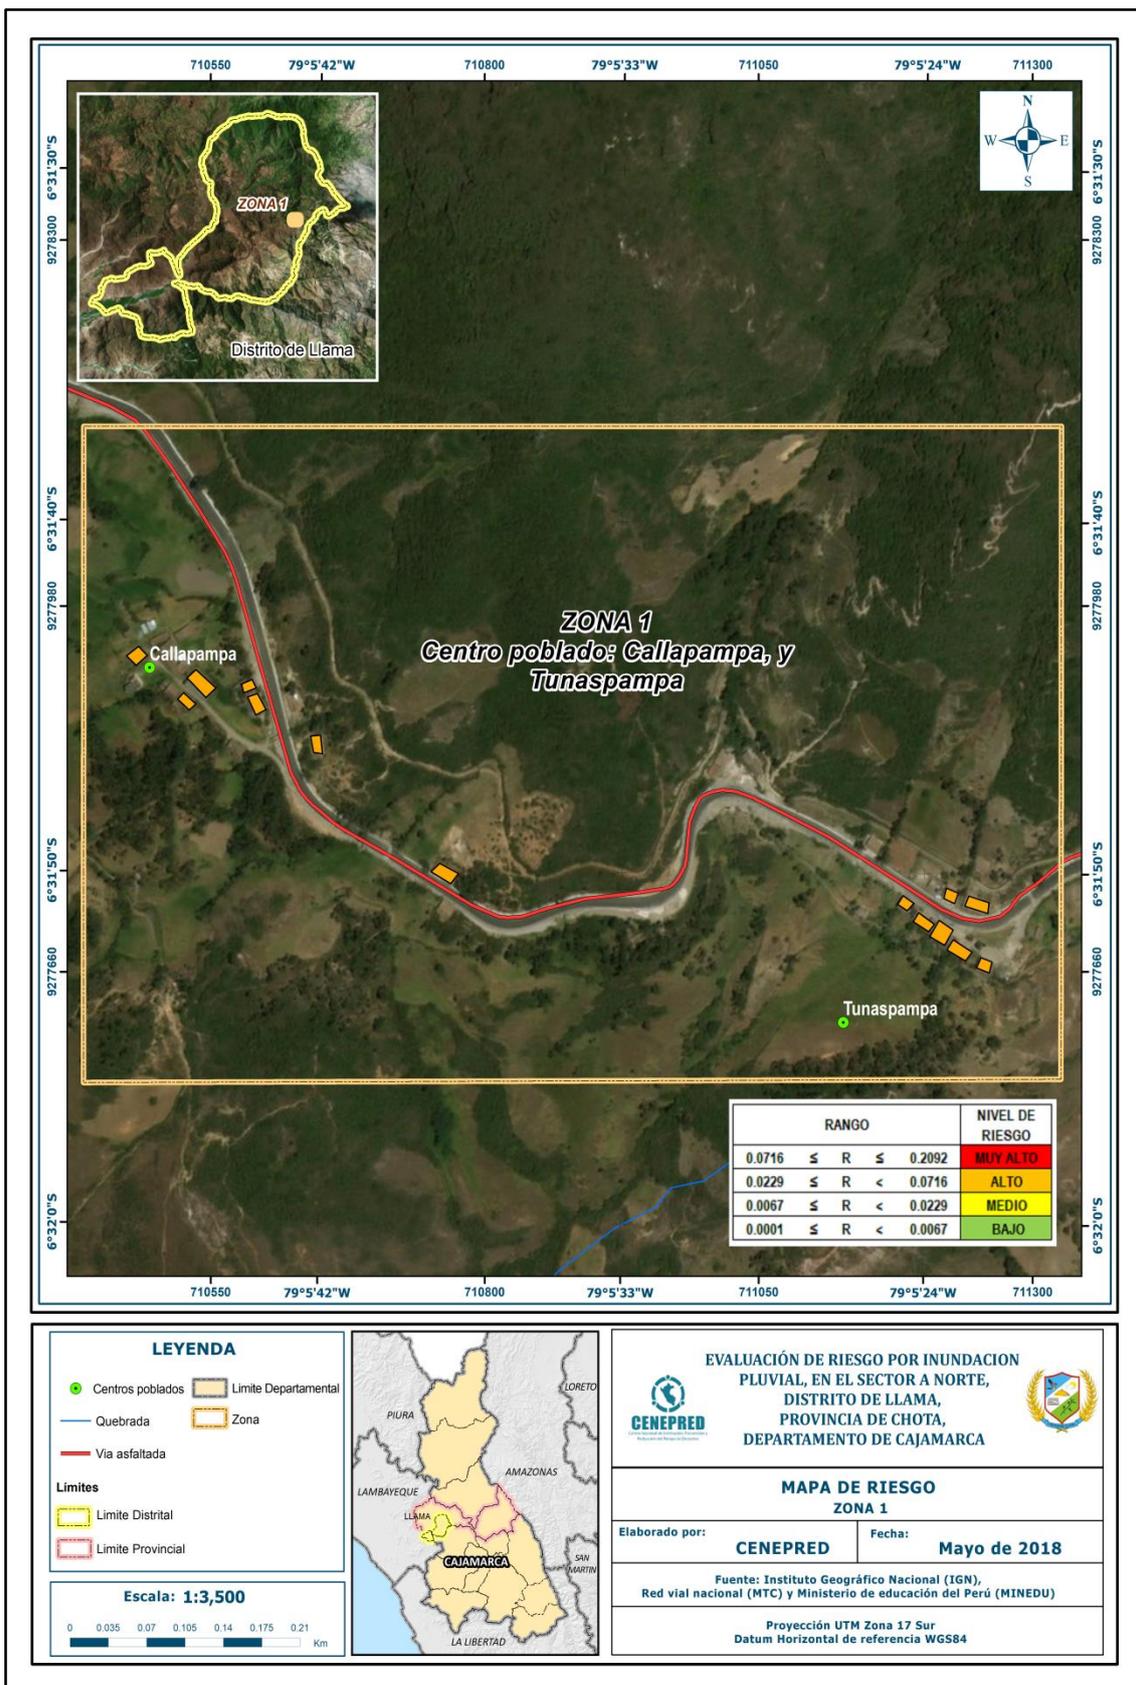
Figura 37 - Mapa de Riesgo Sector A – Norte: Zona 1
