INFORME DE EVALUACIÓN DEL RIESGO POR LLUVIAS INTENSAS EN EL AREA DE INFLUENCIA DEL SECTOR A NORTE DEL DISTRITO DE ANGASMARCA, PROVINCIA DE SANTIAGO DE CHUCO, DEPARTAMENTO DE LA LIBERTAD

ABRIL- 2018

**CENTRO NACIONAL DE ESTIMACIÓN, PREVENCIÓN Y REDUCCIÓN DEL RIESGO DE DESASTRES
CENEPRED:**

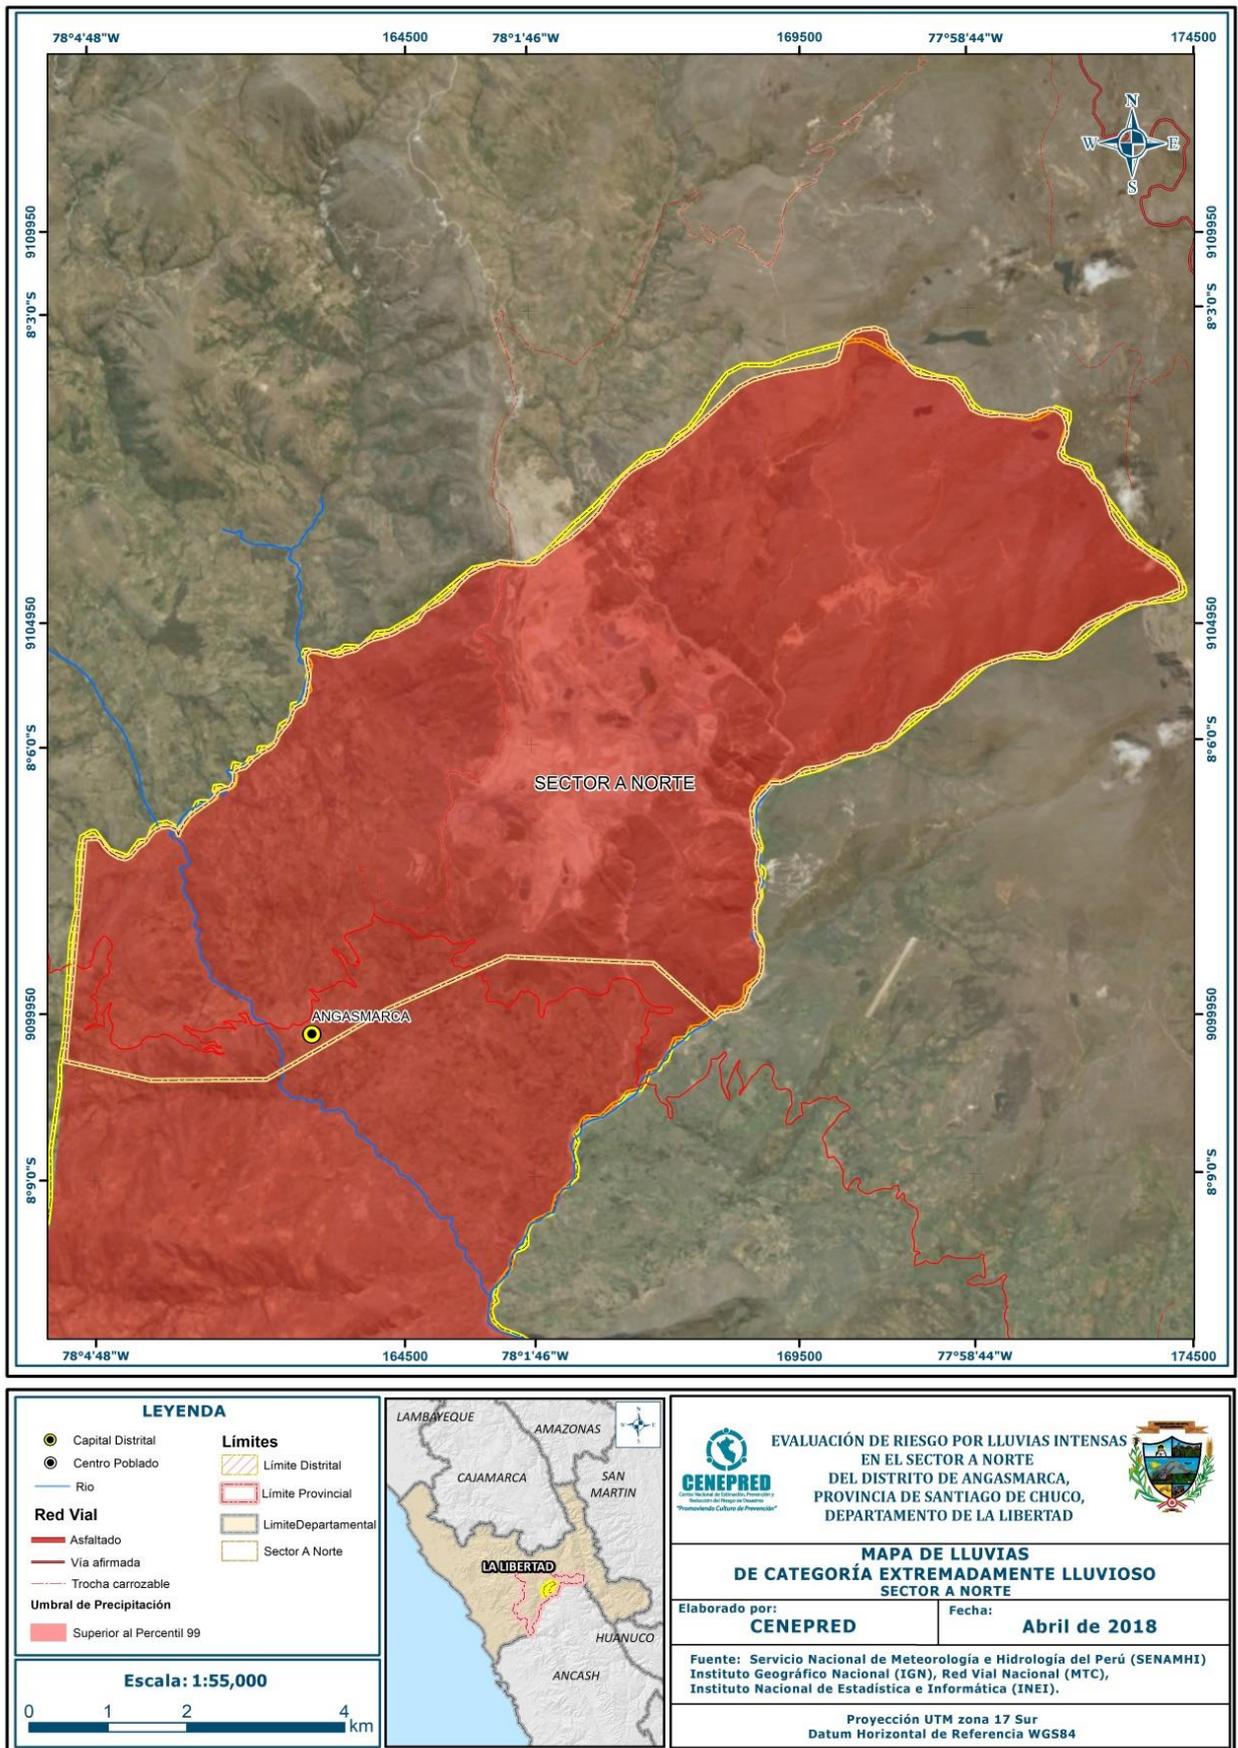
Figura 07: Mapa de lluvias de categoría “Extremadamente Lluvioso” – Sector A Norte

En cuanto a la caracterización de lluvias extremas, se comparó la máxima precipitación diaria durante el verano 2017 con sus respectivos umbrales de precipitaciones, categorizándolo como “Extremadamente Lluvioso” en la Figura 7, es decir, se superó los 30,0 mm en un día, llegando a registrar 31,8 mm el 14 de marzo.

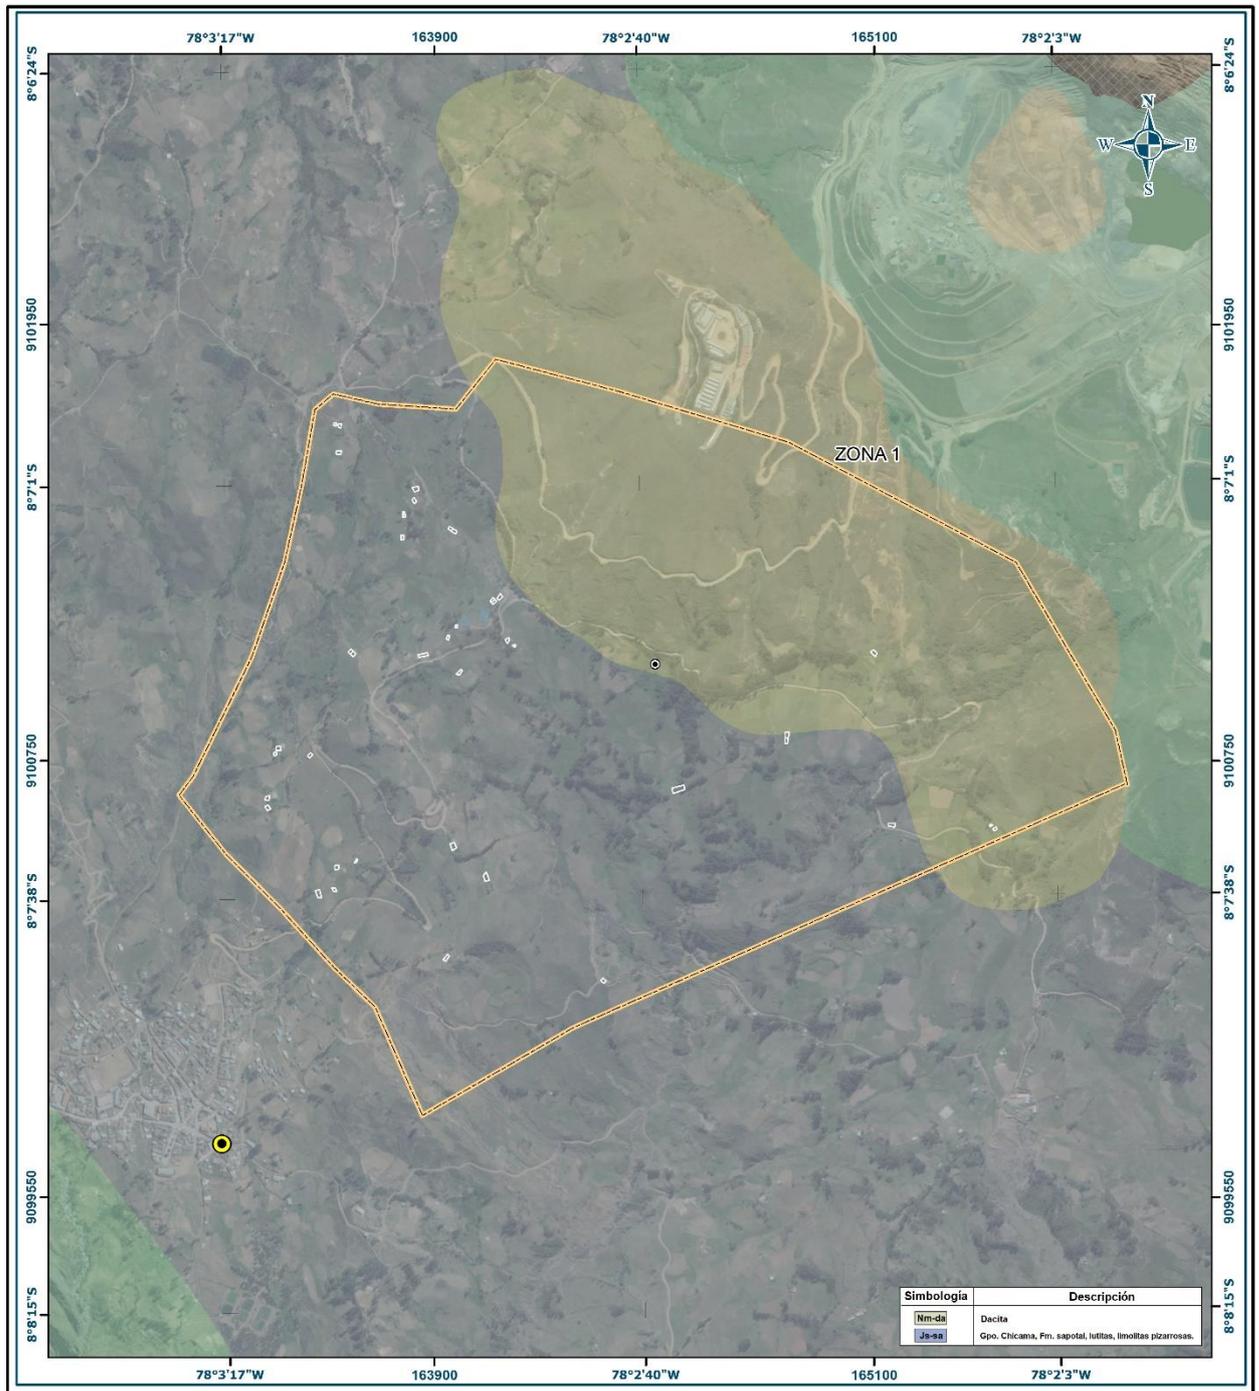
Figura 14: Mapa geológico del Sector A Norte del Distrito de Angamarca - Zona 1

<p>Jr - chic</p>	<p>Formación Chicama (Js – chic) Comprende una secuencia de lutitas de variados colores interestratificados con pizarras, areniscas, limolitas, tufos volcanicos y bancos de calizas de color gris negruzco. Sus afloramientos cubren una gran extensión en el sector central de la cuenca, prolongándose a manera de una faja estrecha hasta el extremo Suroriental de la misma. Se halla disturbado a consecuencia de movimientos orogénicos, epirogénicos y a la intrusión ígnea, se halla muy fracturada y plegada, particularmente en el sector Céntrico y Suroriental de la cuenca. Residuales, generalmente arcillosos y arcillo-arenosos, profundos y poco permeables.</p>
<p>Kti -vca</p>	<p>Volcánicos Calipuy (Kti - vca) El volcánico Calipuy está en contacto con intrusivos del Batolito de la Costa, que en algunas partes es visible y en otras está cubierto por sedimentos detríticos coluviales.</p>

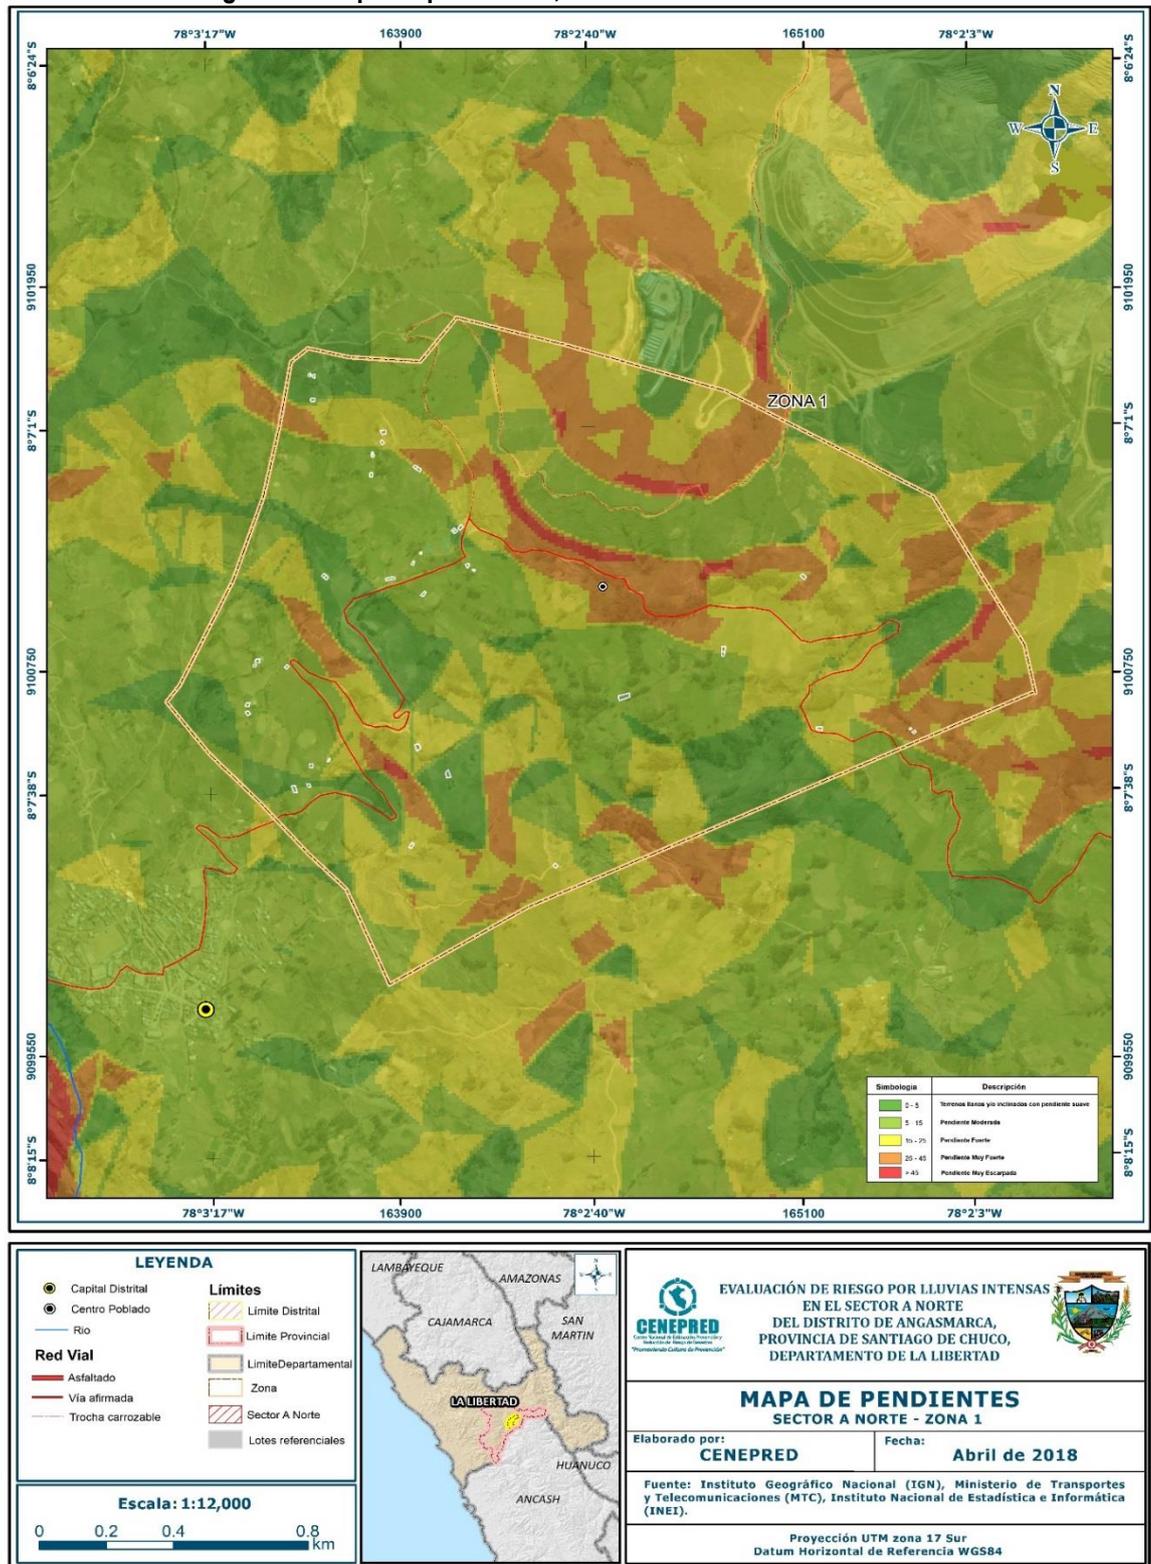
Figura 26: Mapa de pendientes, Sector A Norte - Zona 1

El Sector A Norte del Distrito de Angamarca se caracteriza por tener una pendiente suave de 0° a 15°.

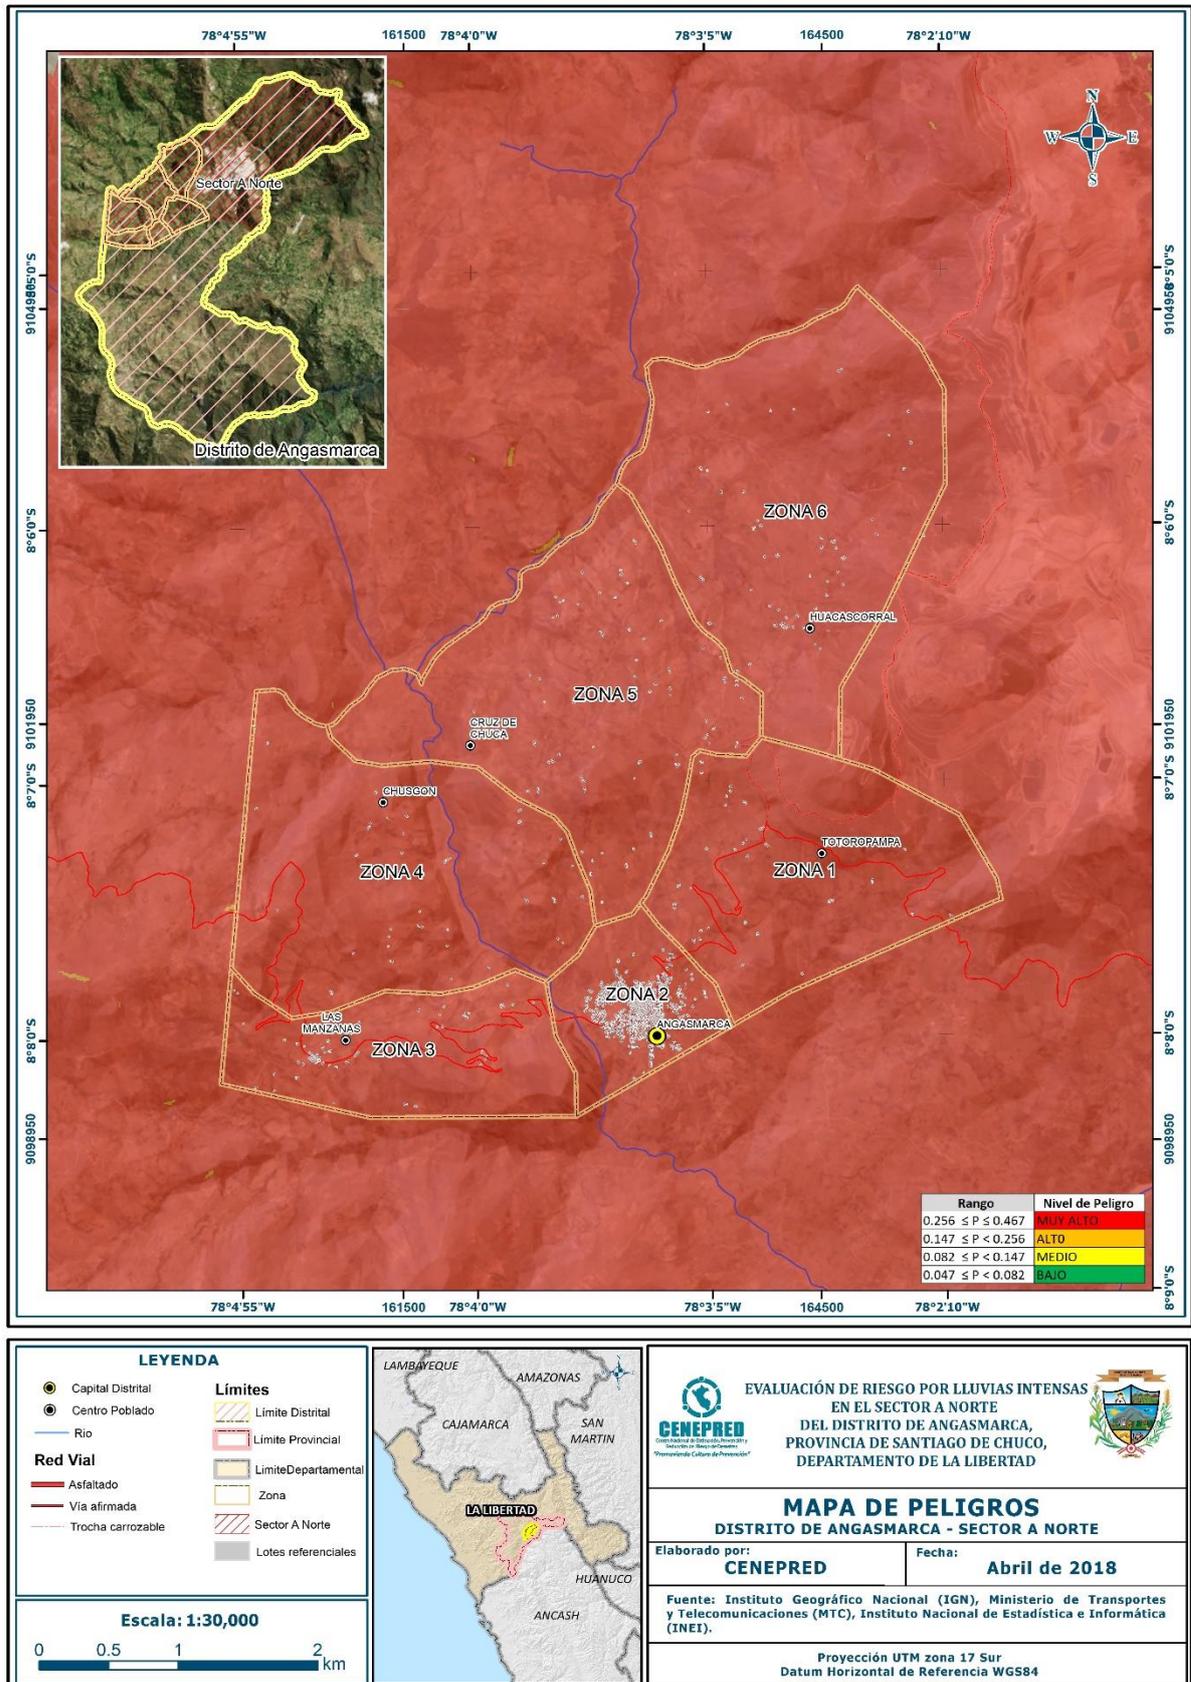
Figura 38: Mapa de peligro por lluvias intensas del Sector A Norte del Distrito de Angasmarca

Se ha considerado el escenario más alto: “Ante la presencia de lluvias intensas de muy alta frecuencia, con un umbral de precipitación de extremadamente lluvioso, se producirían daños severos a los elementos expuestos a nivel social, económico y ambiental en el sector A Norte del Distrito de Angamarca”.
