CENEPRED
Centro Nacional de Estimación, Prevención y
Reducción del Riesgo de Desastres
"Promoviendo Cultura de Prevención"

INFORME DE EVALUACIÓN DEL RIESGO POR LLUVIAS INTENSAS EN EL AREA DE INFLUENCIA DEL SECTOR B SUR DEL DISTRITO DE ANGASMARCA, PROVINCIA DE SANTIAGO DE CHUCO, DEPARTAMENTO DE LA LIBERTAD

ABRIL - 2018

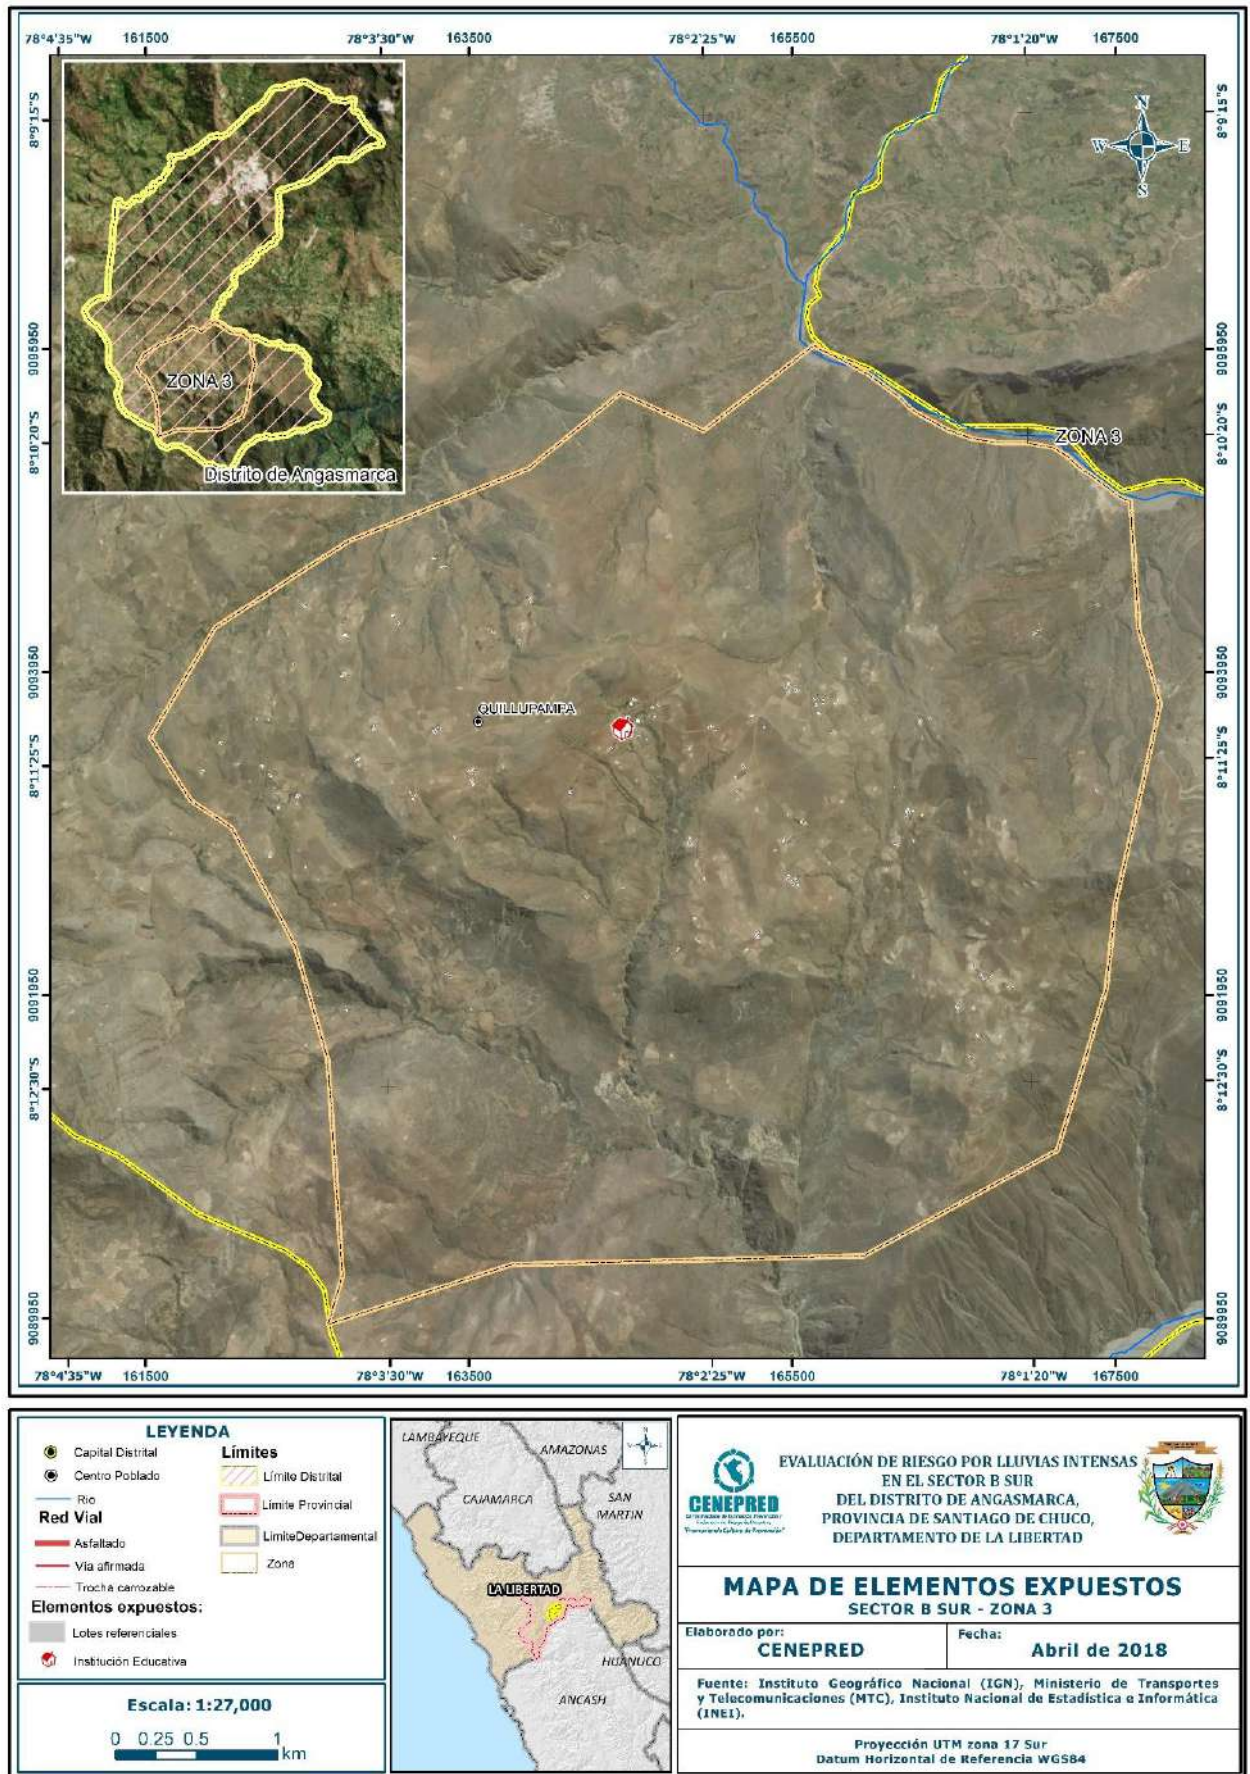
Figura 29: Mapa de elementos expuestos del Sector B Sur - Zona 3
