MUNICIPALIDAD DISTRITAL DE
TUCUME

INFORME DE EVALUACIÓN DE RIESGO DE INUNDACIÓN PLUVIAL EN EL SECTOR A – NOROESTE, DISTRITO DE TUCUME, PROVINCIA Y DEPARTAMENTO DE LAMBAYEQUE

ABRIL - 2018

Centro Nacional de Estimación, Prevención y Reducción del Riesgo de Desastres - CENEPRED

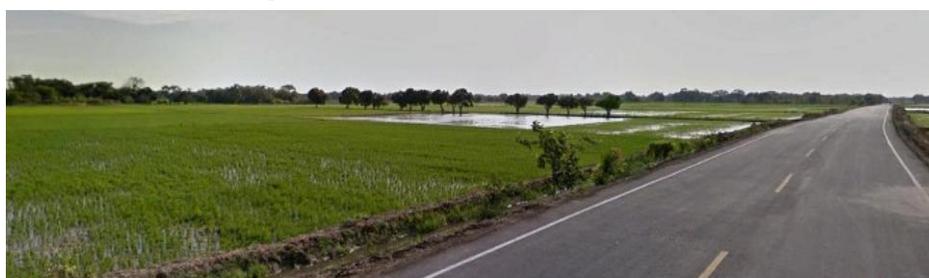
Vista desde carretera hacia el Sector A – Noroeste, distrito de Túcume. Donde se aprecia la pendiente casi plana y los arrozales característicos del lugar.

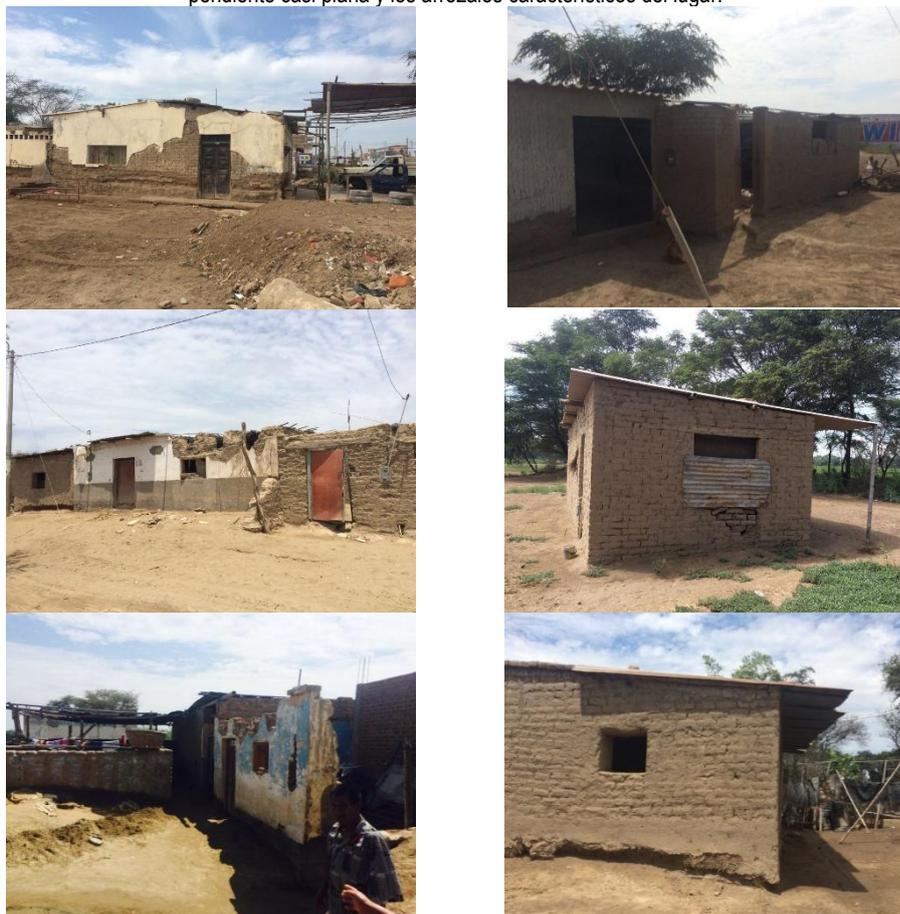
Vista de viviendas con paredes y techos colapsados, material predominante de adobe.

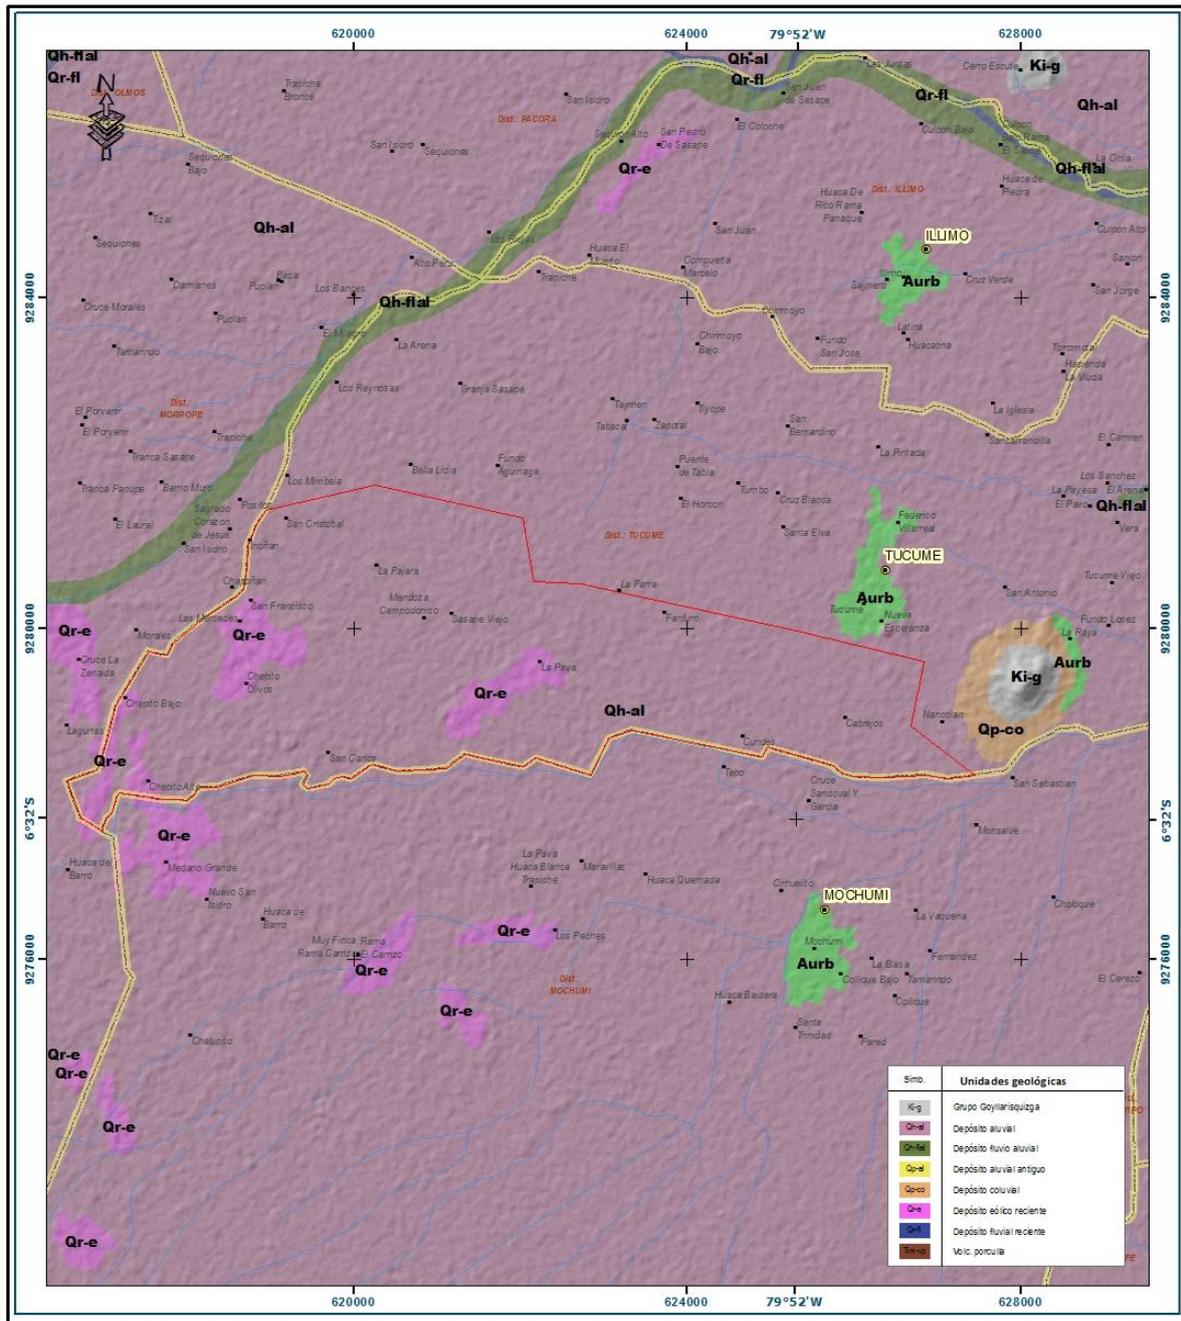
Figura 7. Mapa de Geología del Sector A – Noroeste, distrito de Túcume

El relieve del departamento de Lambayeque está constituido por macizos rocosos y depósitos sedimentarios recientes, sobre el cual se encuentran asentados Centros poblados (rural y urbano), infraestructura física de diques, reservorios, etc., y cubetas naturales de agua (lagos).

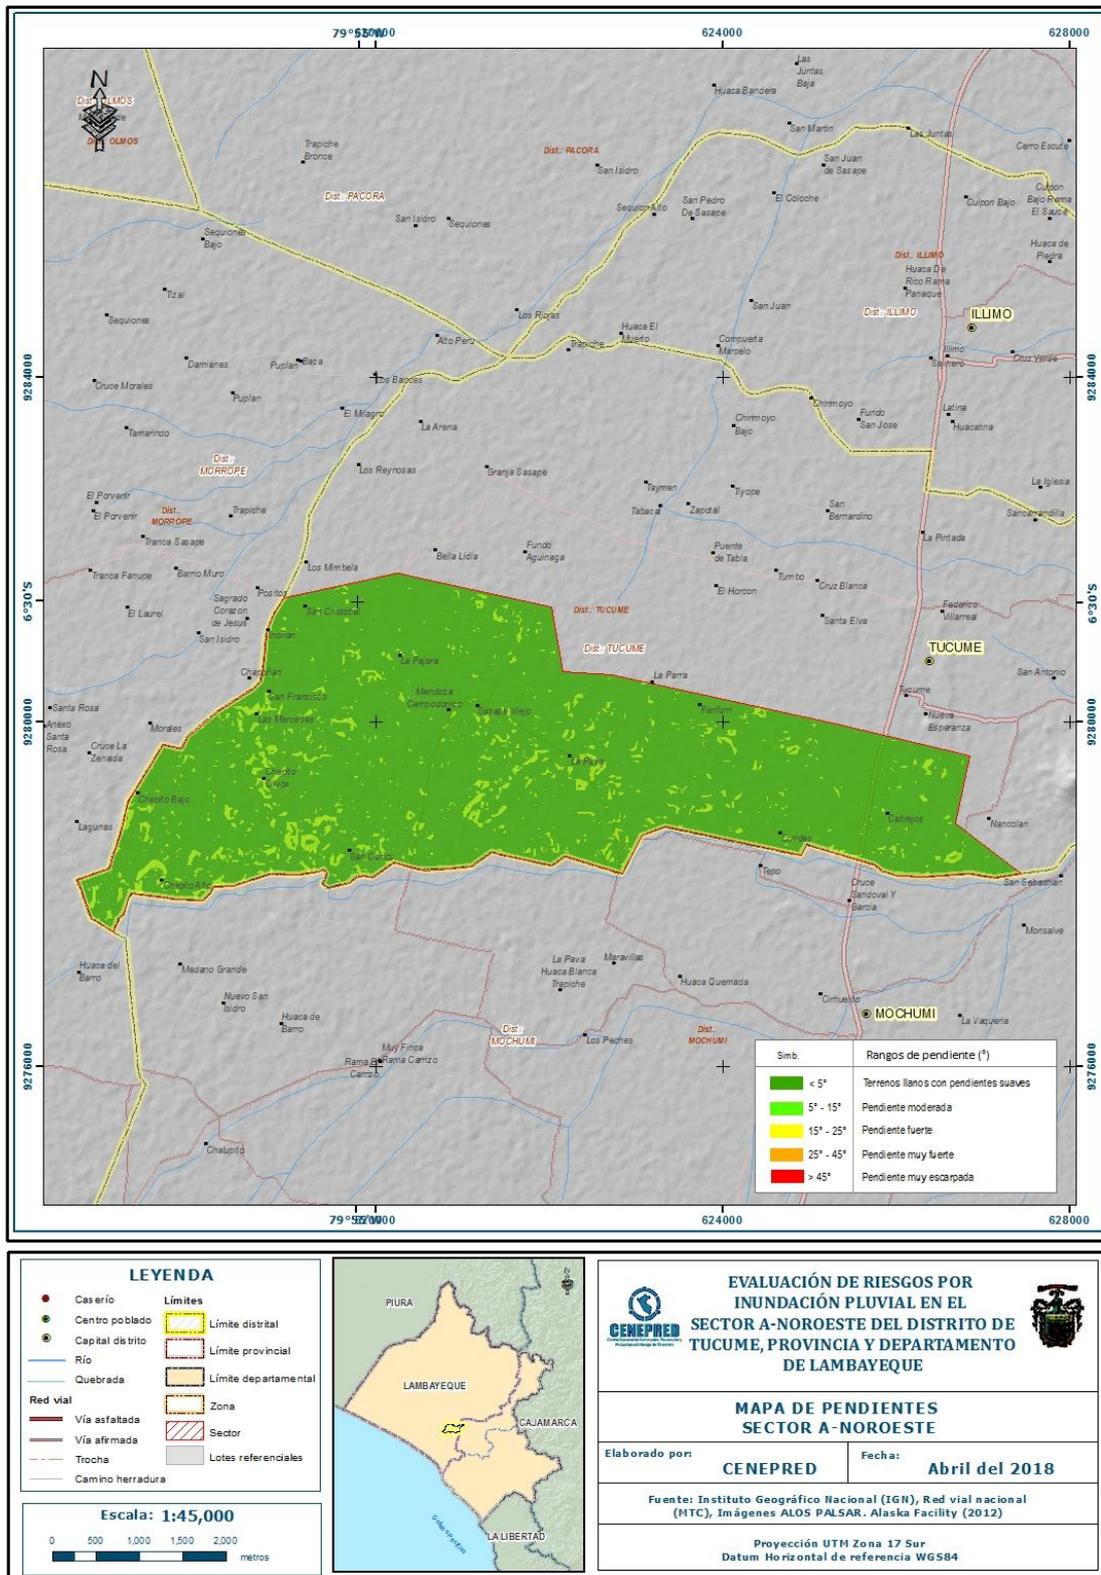
Figura 9. Mapa de Pendientes del Sector A – Noroeste, distrito de Túcume

El Sector A – Noroeste, distrito de Túcume, presenta predominantemente pendientes de terrenos llanos y/o inclinados con pendientes suaves.

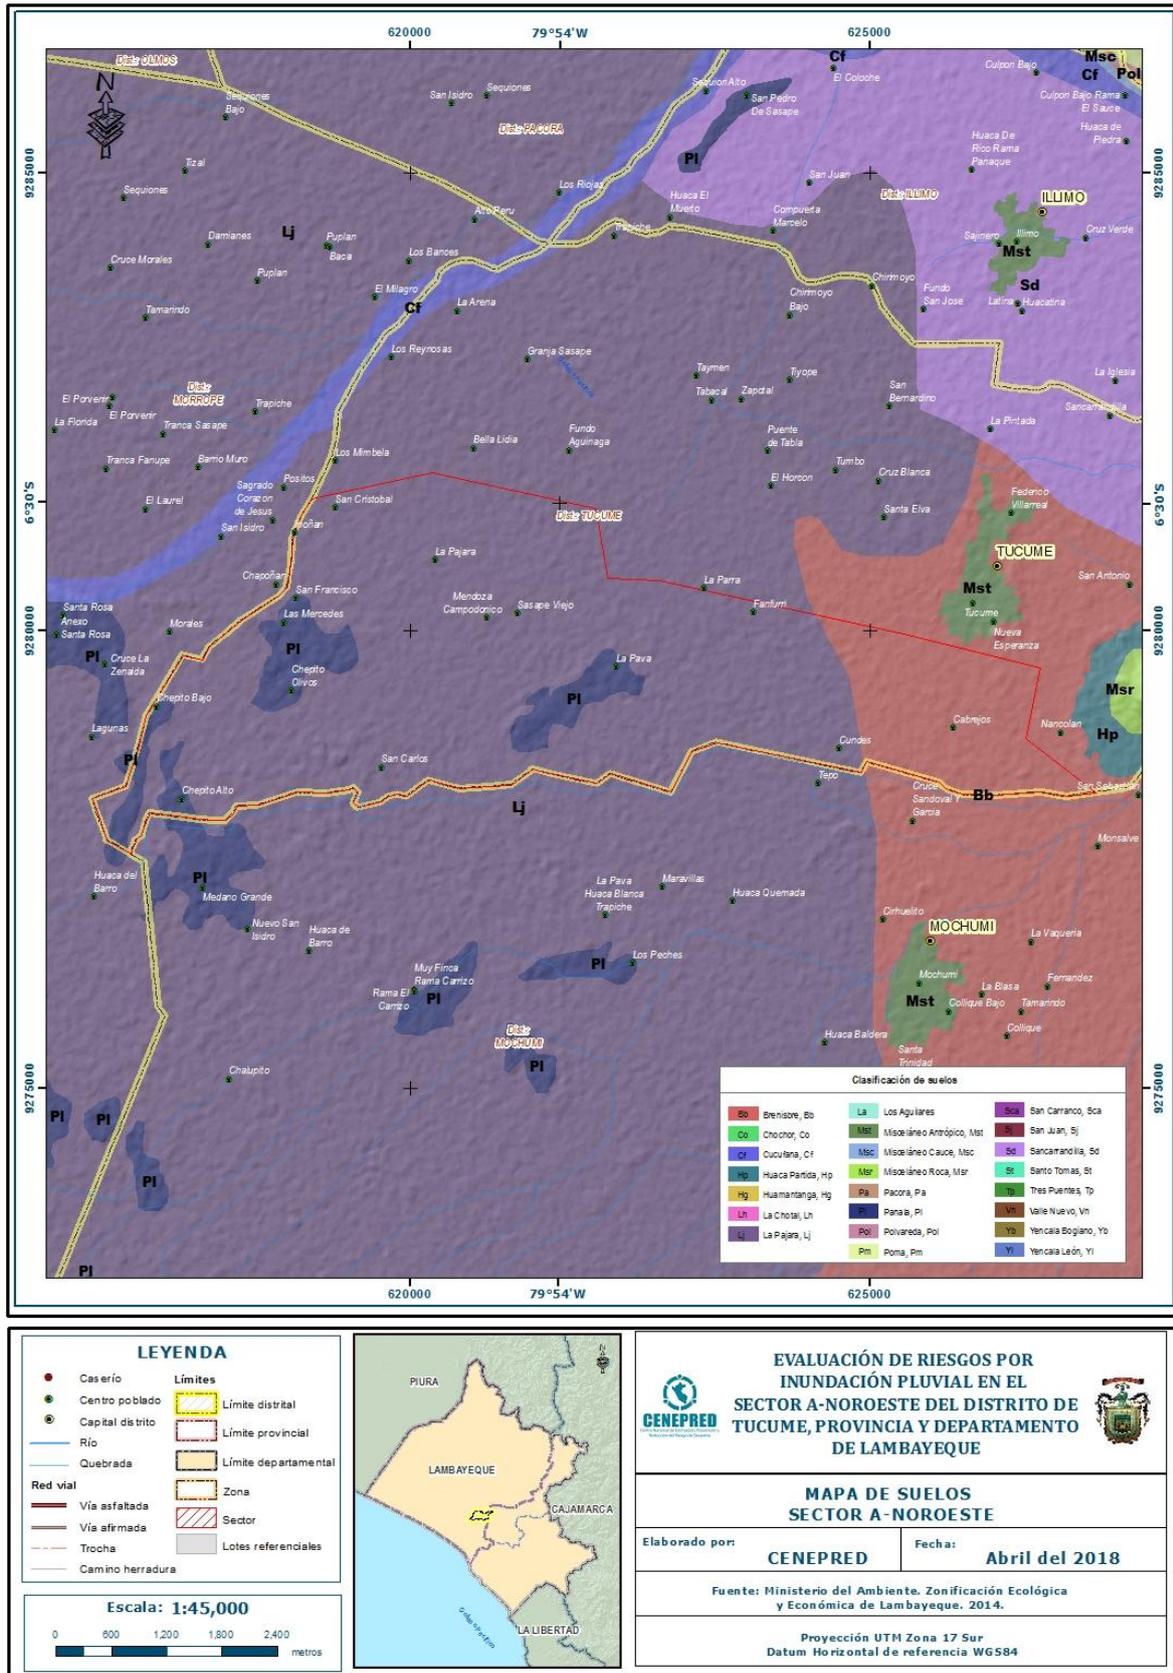
Figura 10. Mapa de Suelos del Sector A – Noroeste, distrito de Túcume

El Sector A – Noroeste, Distrito de Túcume, presenta predominantemente suelos denominados Cucufana, Panala y Brenisbre.

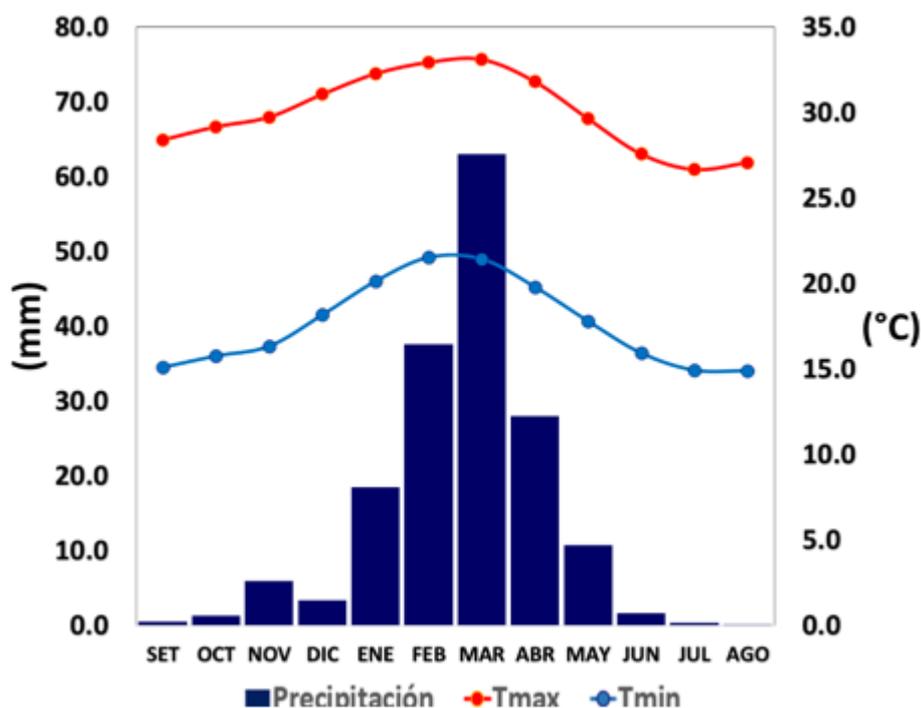
Gráfico 11. Comportamiento temporal de la temperatura del aire y precipitación promedio en la estación meteorológica Jayanca

Respecto al comportamiento de las lluvias, suele incrementarse entre los meses de noviembre a mayo, siendo más intensas entre los meses de enero a marzo. Para el primer trimestre del año las lluvias totalizan aproximadamente 119,1 mm. Los meses más secos para la zona predominan durante el invierno (junio a agosto). Anualmente acumula en promedio 170,9 mm.

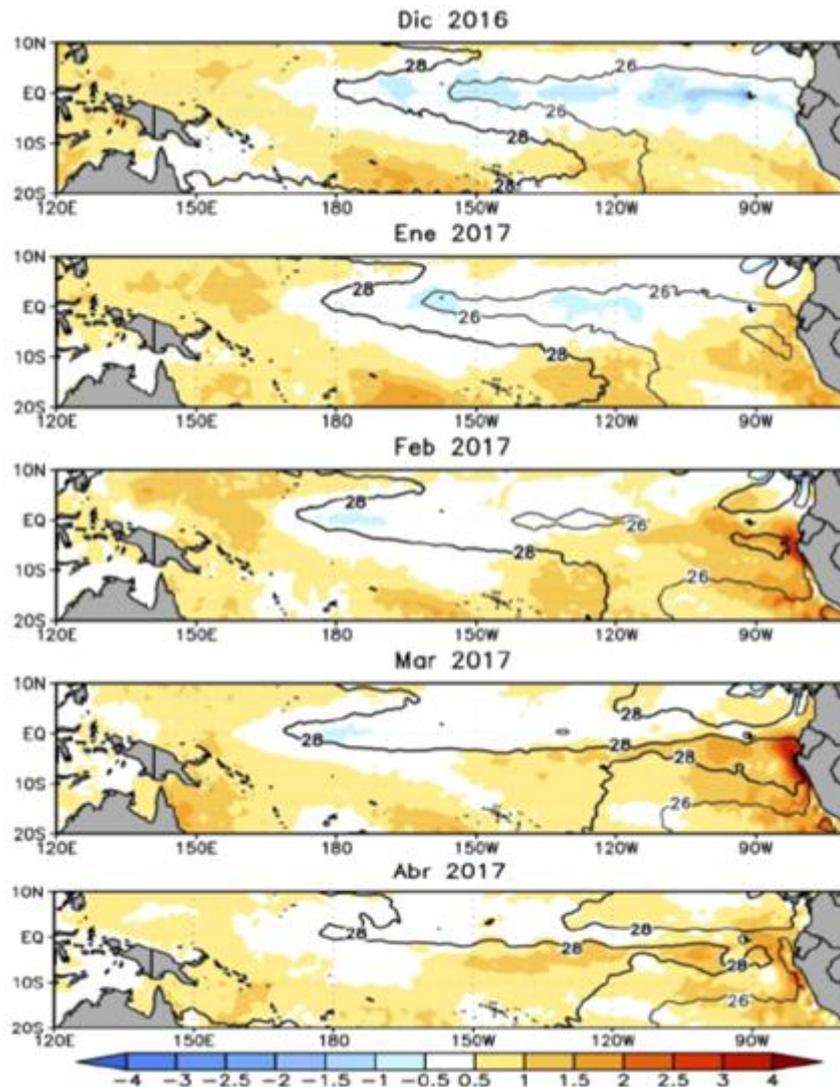
Gráfico 12. Anomalía de la Temperatura superficial del mar (°C) en el Pacífico ecuatorial para el periodo diciembre 2016 – abril 2017

Asimismo, la TSM presentó valores sobre su normal histórica, siendo más intensas los meses de febrero y marzo 2017 (Gráfico 12); situación que complementado a los vientos del norte y la Zona de Convergencia Intertropical favorecieron una alta concentración de humedad atmosférica, propiciando un comportamiento anómalo de las lluvias, afectando éstas gran parte de la franja costera peruana. A su vez, la persistencia de un sistema atmosférico (Alta de Bolivia) configurado y posicionado en el sur de Perú propició condiciones favorables para la ocurrencia de lluvias fuertes y significativas en los Andes occidentales.

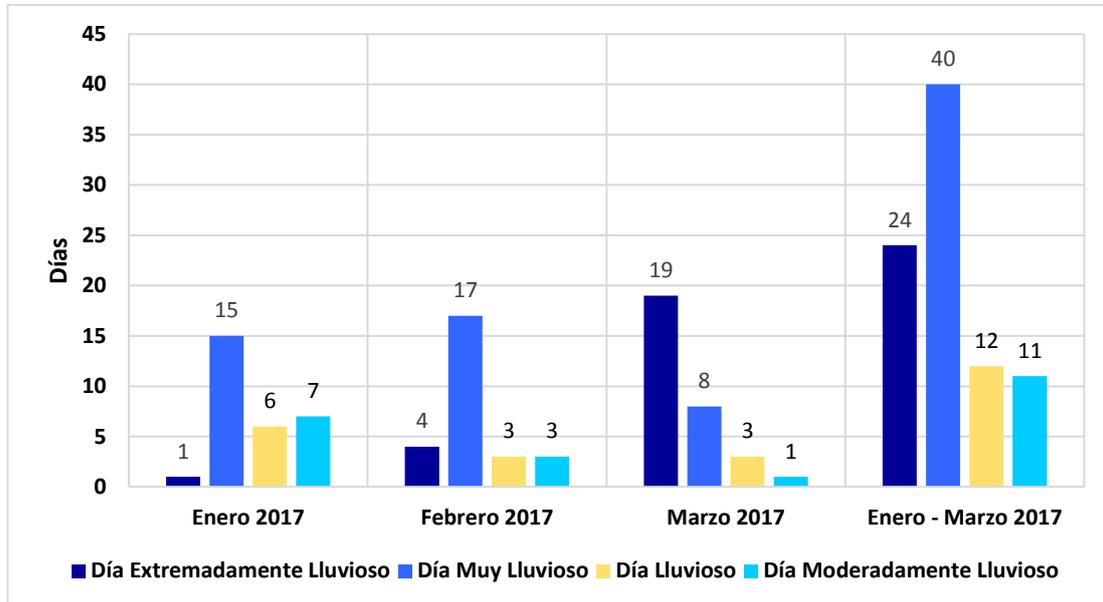
Gráfico 13. Frecuencia promedio de lluvias extremas durante El Niño Costero 2017 en el sector noroeste de Túcume.

Respecto a la frecuencia de lluvias extremas, el gráfico siguiente muestra que durante el verano 2017 los días catalogados como “Extremadamente lluvioso” predominaron en marzo y en menor frecuencia en febrero, aunado a ello persistieron días “Muy lluviosos” que contribuyeron a la saturación del suelo.

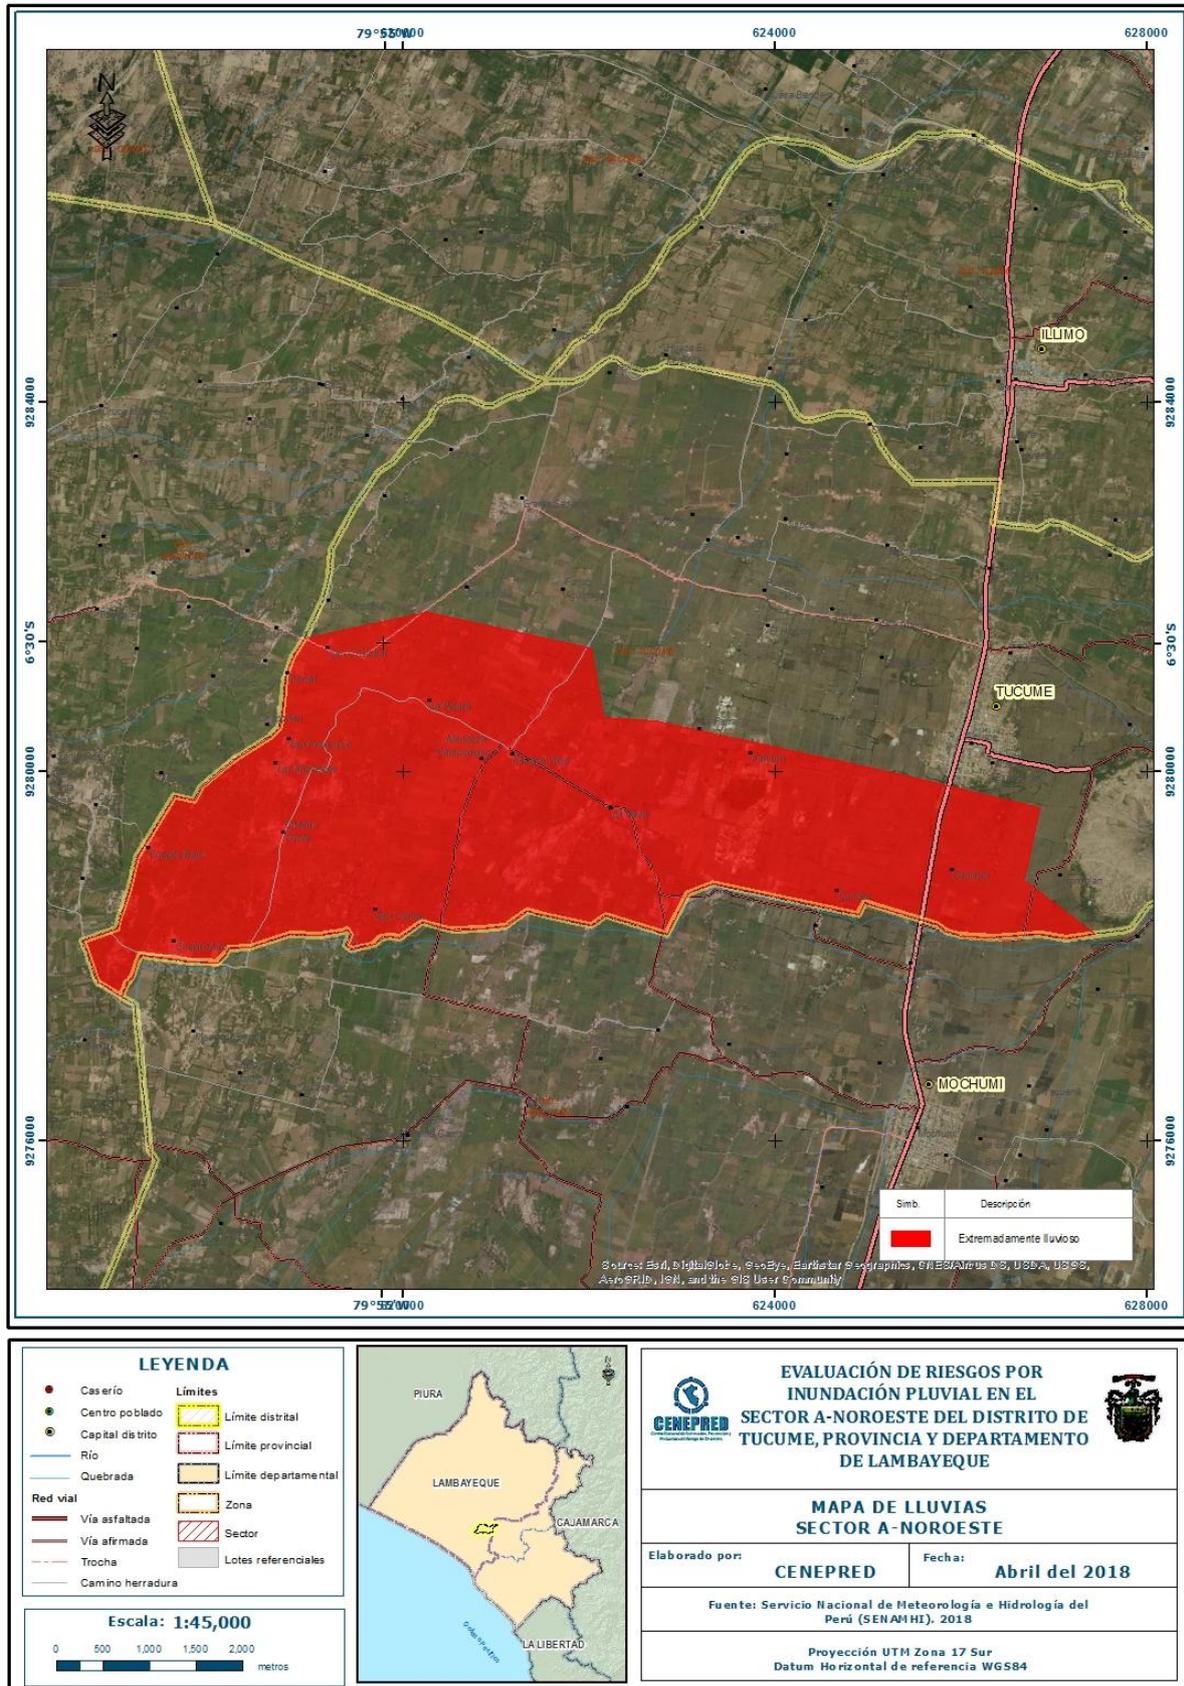
Figura 11. Mapa de caracterización de extremos de precipitación para el verano 2017

El mapa siguiente muestra la caracterización de lluvias extremas durante el 2017, el cual comprendió la comparación de la máxima precipitación diaria durante “El Niño Costero”, con sus respectivos umbrales de precipitaciones categorizándolo como “Extremadamente Lluvioso” debido a que la lluvia máxima superó los 5,8 mm en un día, llegando a registrar en promedio 128,0 mm aproximadamente el 01 de febrero.

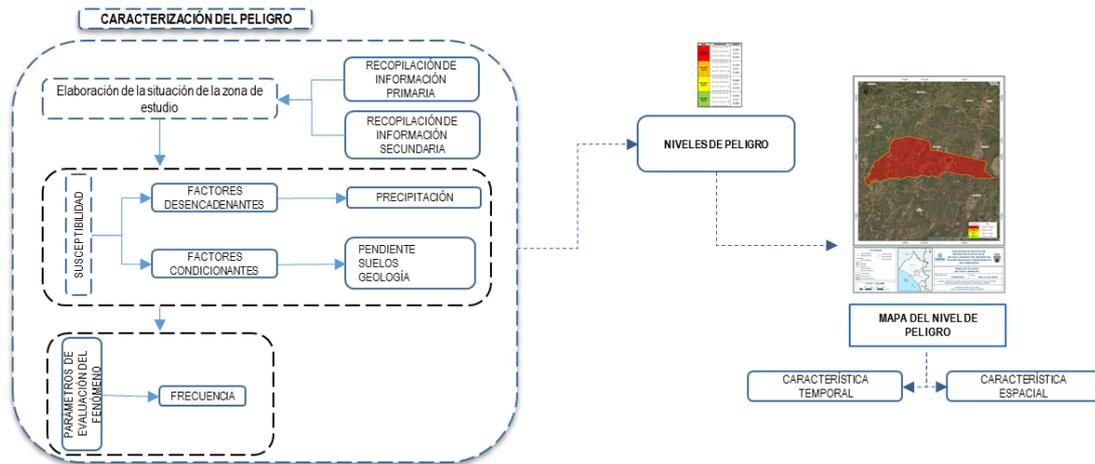
Gráfico 14. Metodología general para determinar el nivel de peligrosidad

Para determinar el nivel de peligrosidad por el fenómeno de Inundación pluvial, se utilizó la siguiente metodología descrita en el gráfico 14.

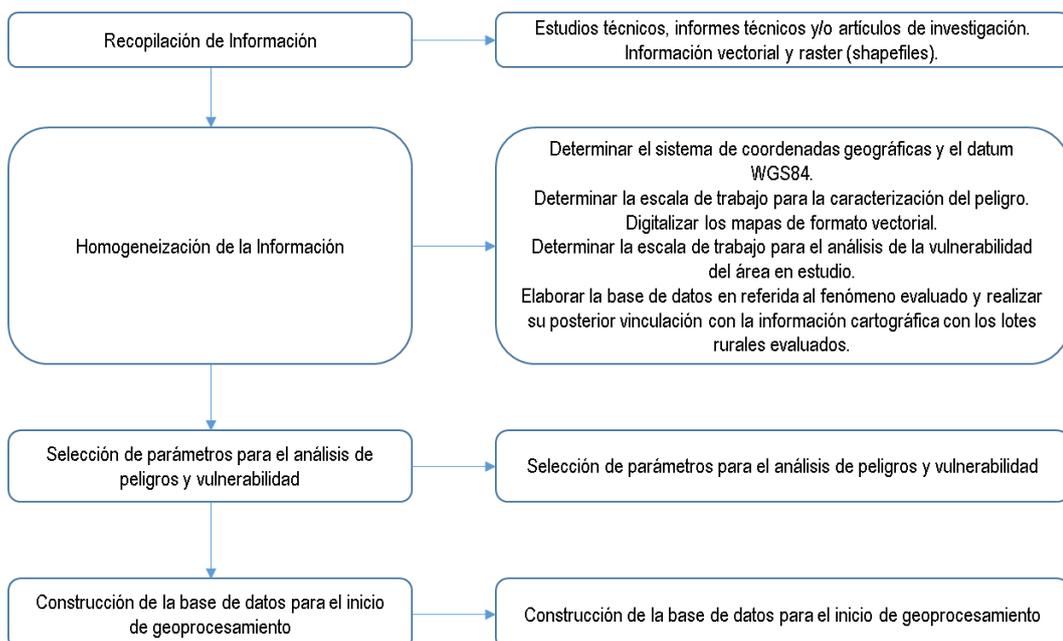
Gráfico 15. Flujograma general del proceso de análisis de información

Así también, se ha realizado el análisis de la información proporcionada de entidades técnicas-científicas y estudios publicados acerca de las zonas evaluadas.

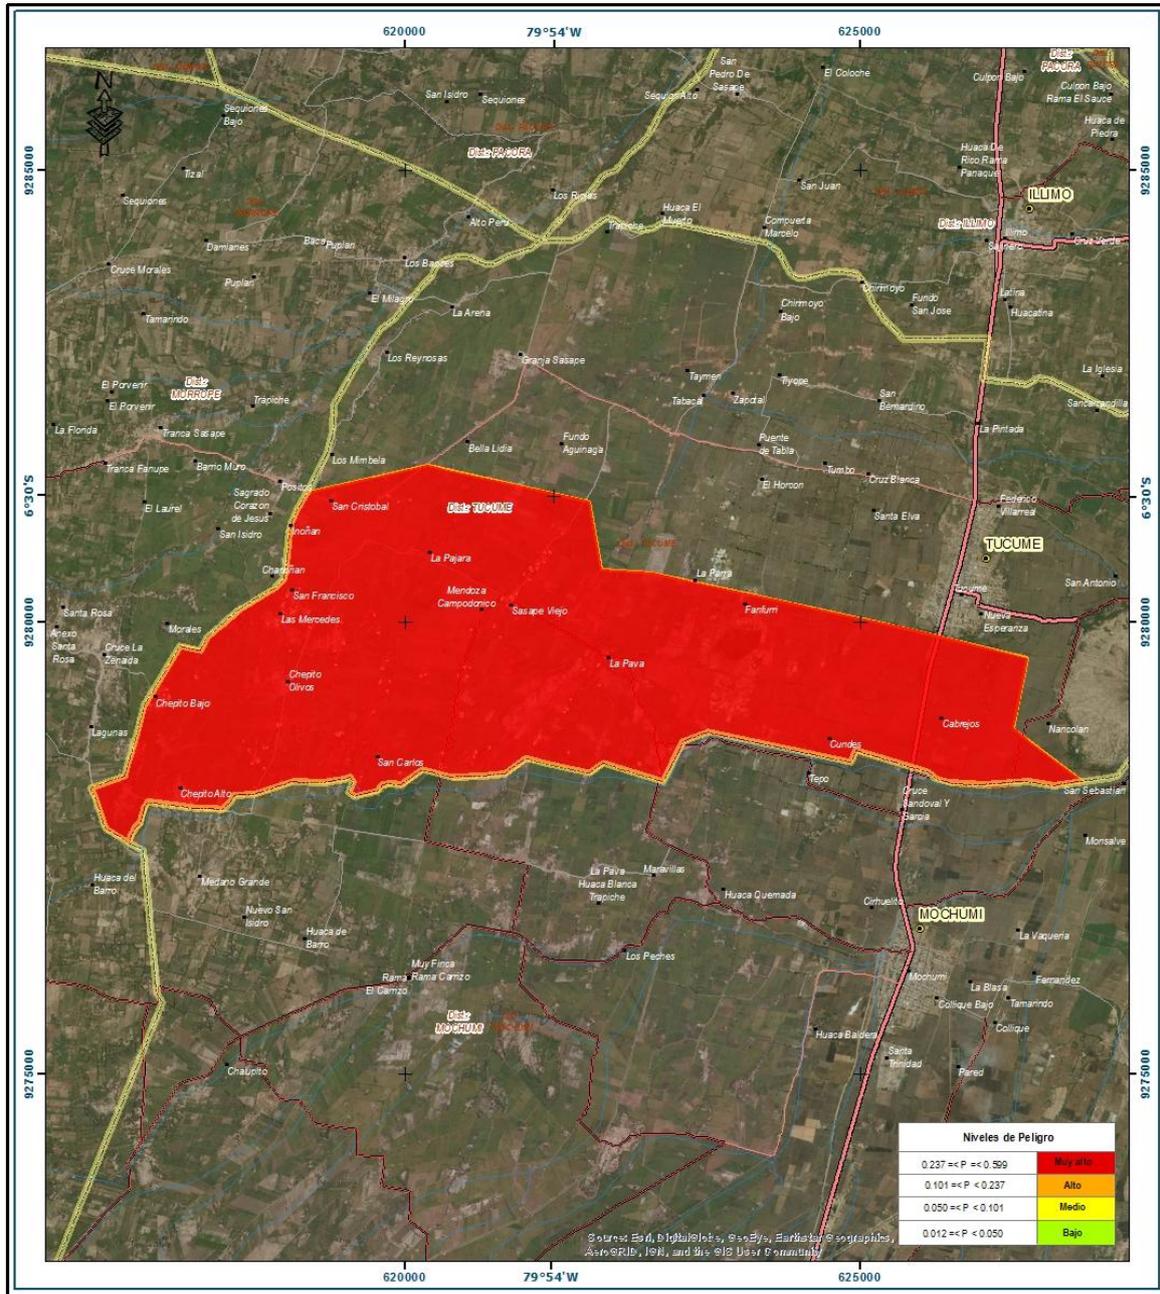
Figura 12. Mapa de Peligro por Inundación Pluvial

“Con una Precipitación superior a 5.8 mm en un ámbito con tipo de geología de Depósitos aluviales Qh-al, Depósito Eólico Reciente, “Qr-e”, con pendientes menores de 10°, con suelos de tipo Panala - PI, La Pajara – Lj y Brenisbre - Bb, con 01 evento similar cada 5 años o por lo menos 1 vez al año cada evento de El Niño, se produciría daños en los elementos expuestos en sus dimensiones social y económica del Sector A - Noroeste, Distrito de Túcume, Provincia y Departamento de Lambayeque”.

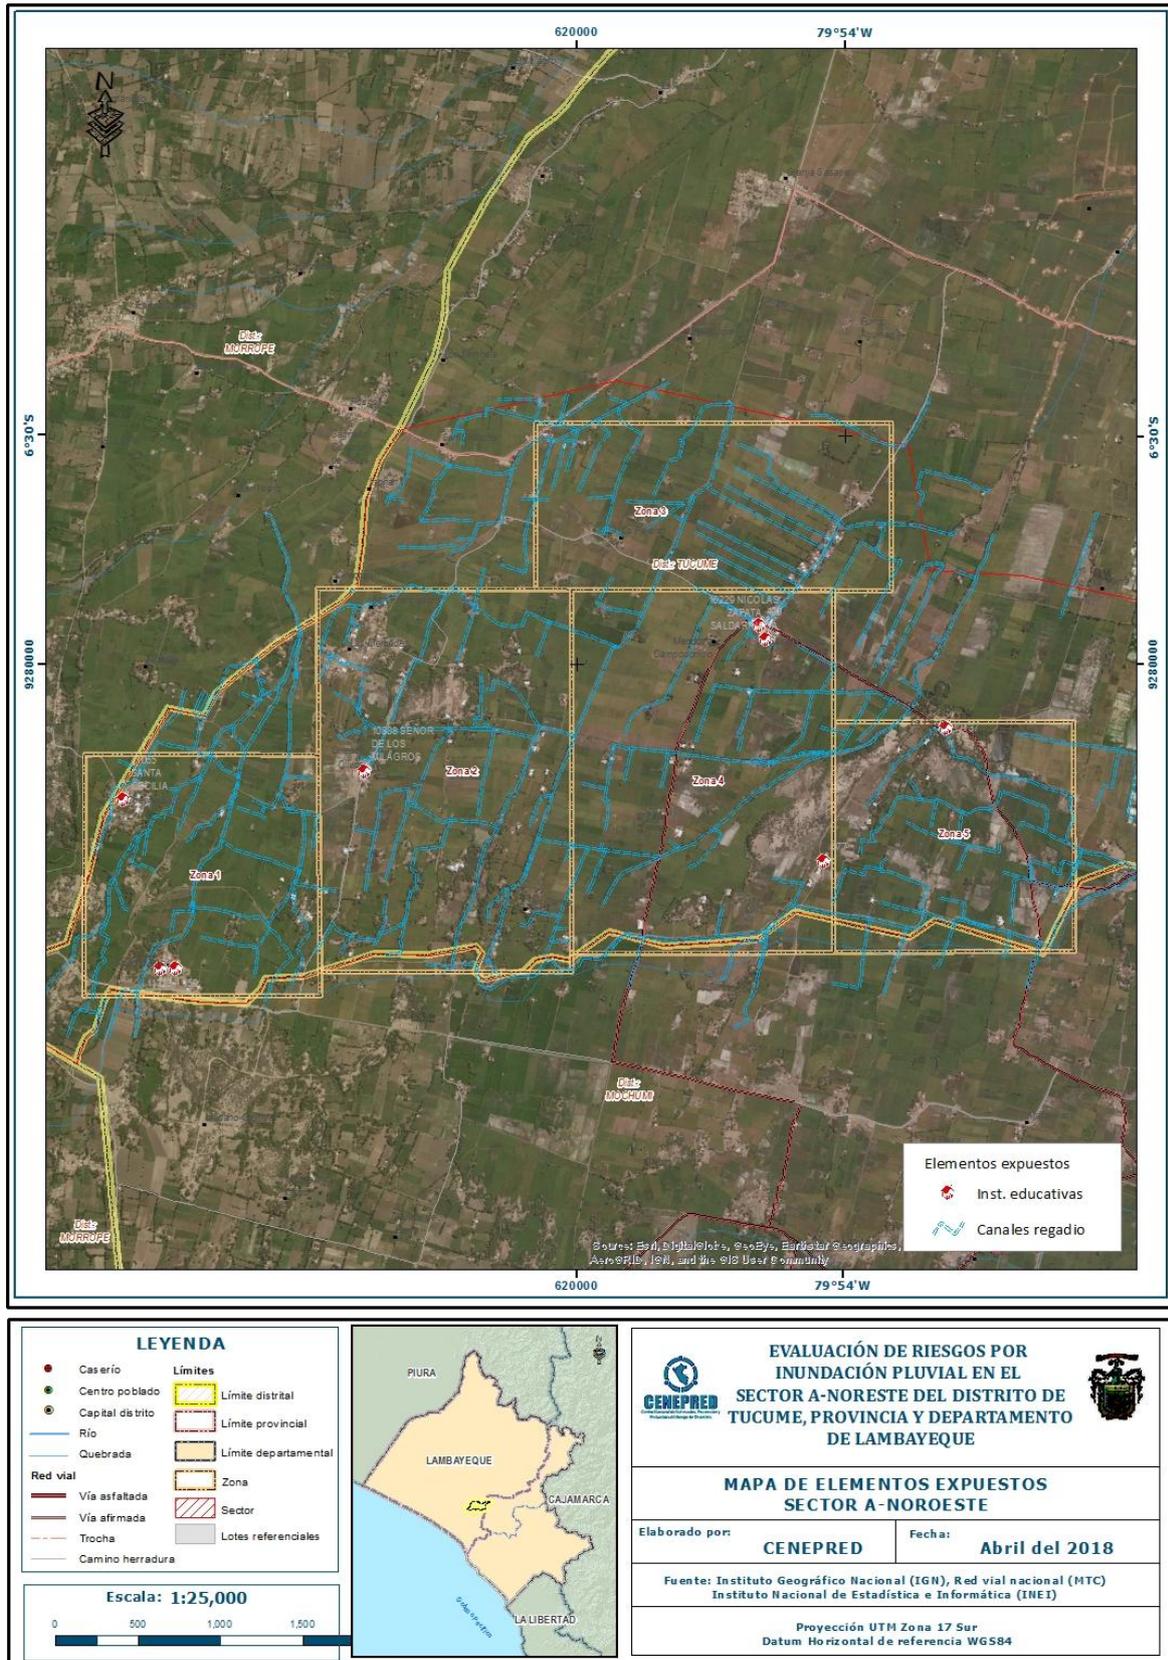
Figura 13. Mapa de elementos expuestos ante Inundación Pluvial

- La Bocatoma de Raca Rumi abastece a 455 tramos de canales de regadío.

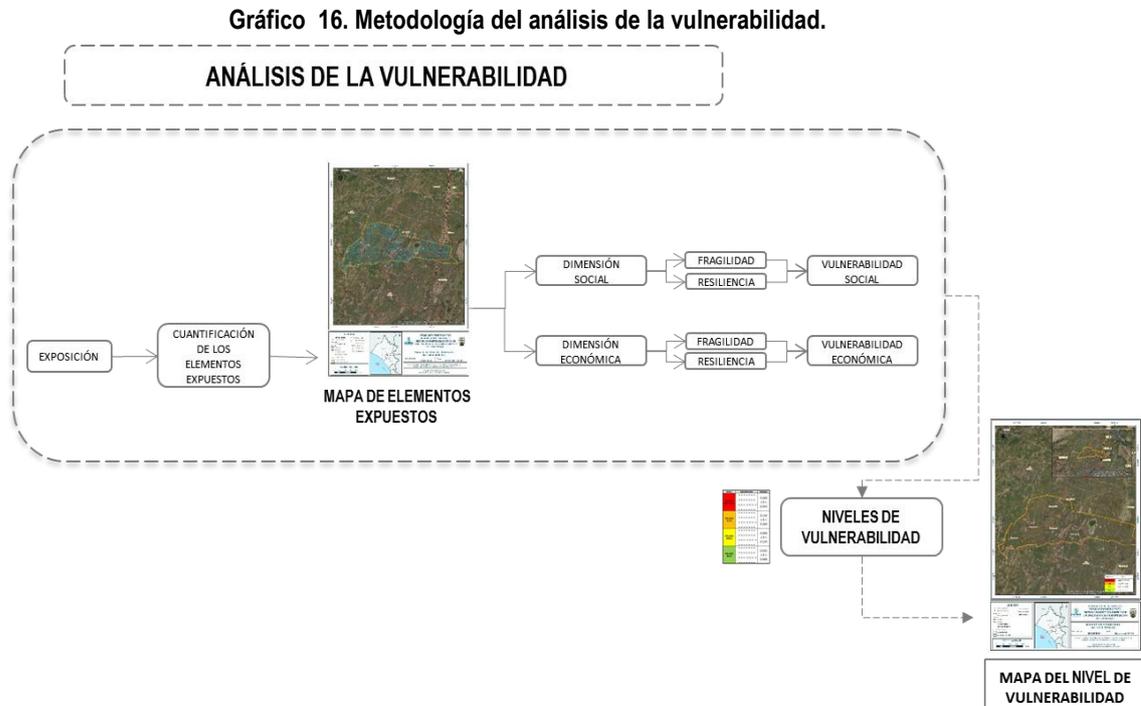
Para realizar el análisis de vulnerabilidad, se utiliza la siguiente metodología como se muestra en el Grafico siguiente.

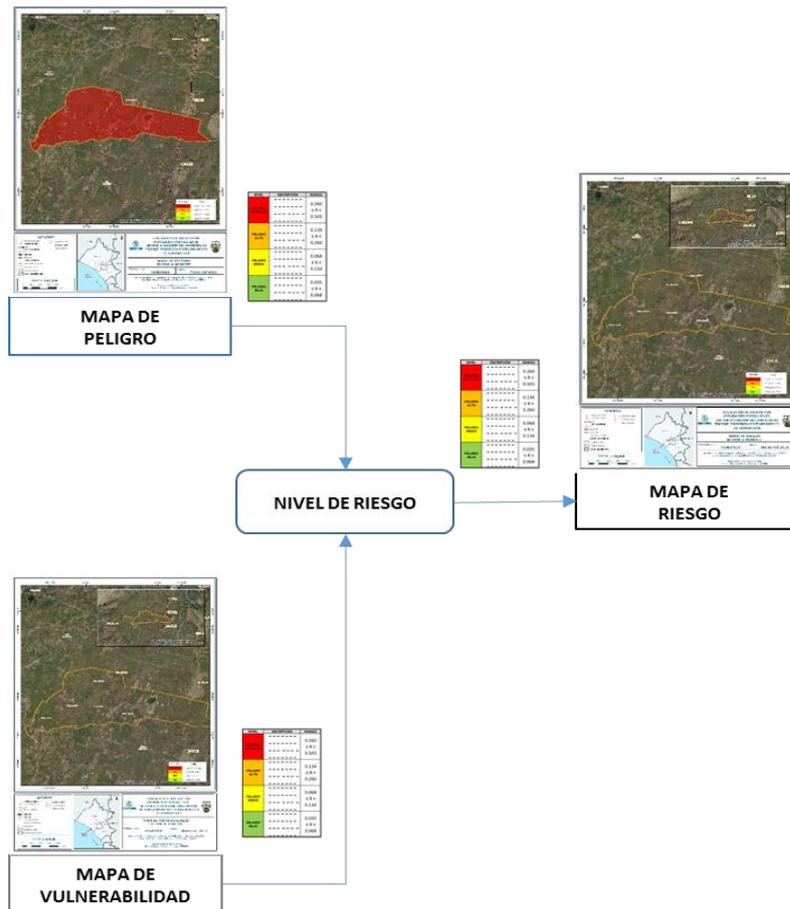
Gráfico 15. Flujograma para estimar los niveles del riesgo

Para determinar el cálculo del riesgo en el Sector A – Noroeste, distrito de Túcume, se utiliza el siguiente procedimiento:

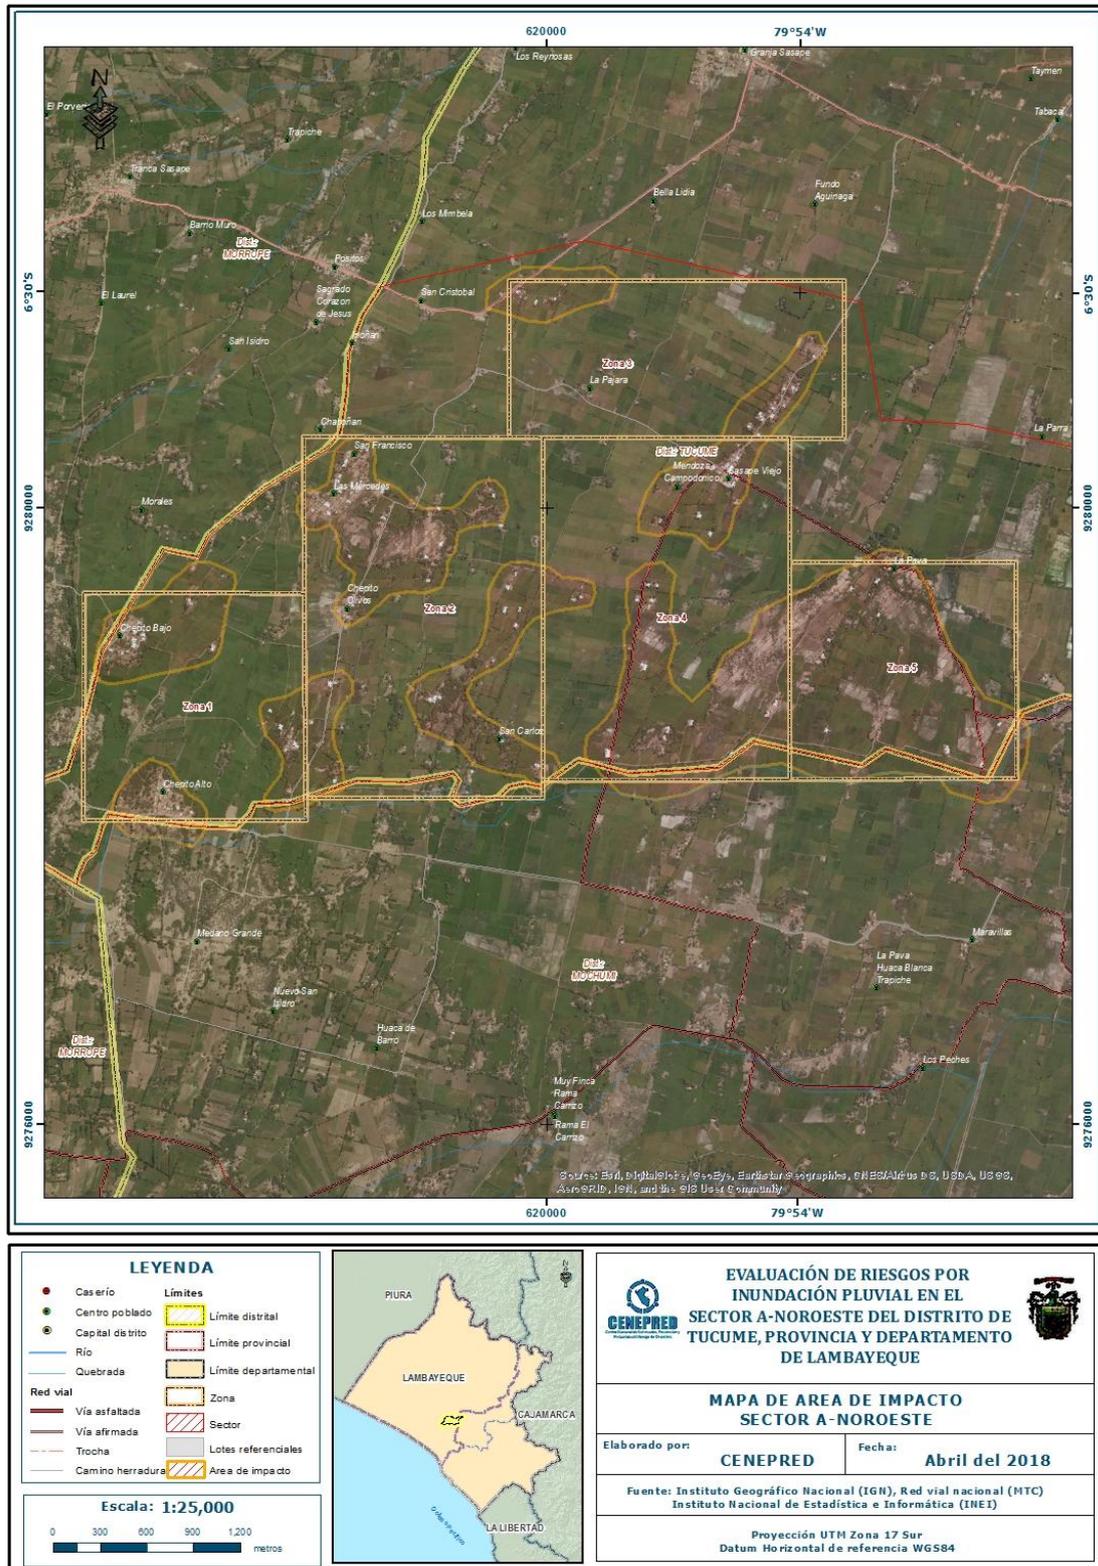
Figura 26. Mapa de Área de Impacto FEN 2017

En el Sector A – Noroeste, distrito de Túcume se ha registrado Inundación Pluvial por desbordes de canales y río La Leche en la zona rural causando afectación y daños a la vivienda y población.
