MUNICIPALIDAD DISTRITAL DE  
TUCUME

## INFORME DE EVALUACIÓN DE RIESGO DE INUNDACIÓN PLUVIAL EN EL SECTOR C – NORESTE, DISTRITO DE TUCUME, PROVINCIA Y DEPARTAMENTO DE LAMBAYEQUE

ABRIL - 2018

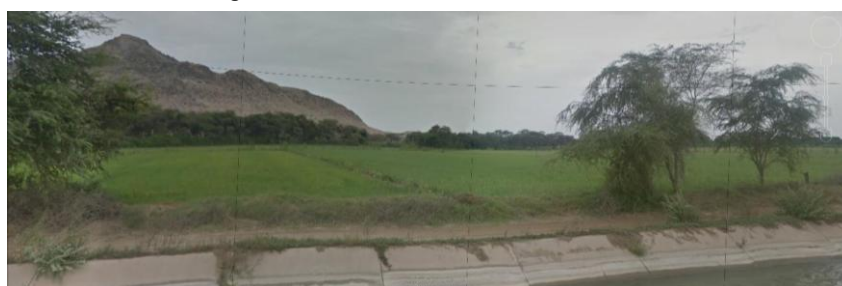
**Gráfico 1. Vistas fotográficas del Sector C – Noreste, distrito de Túcume**

Vista desde carretera hacia el Cerro La Raya donde se asienta el Caserío con el mismo nombre – Túcume Sector C

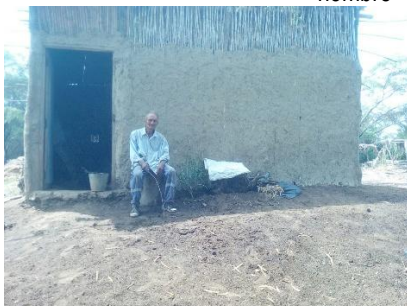
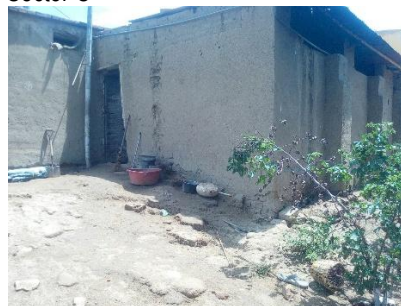
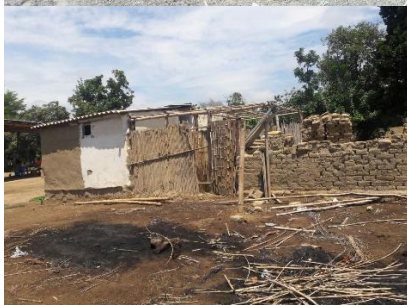
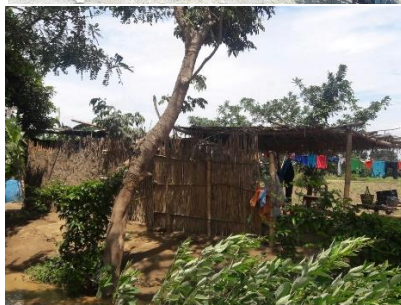
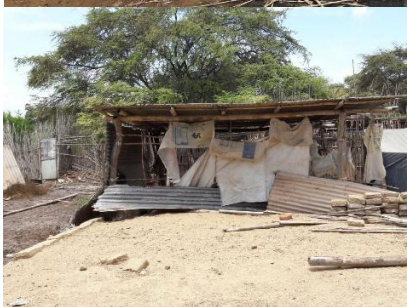
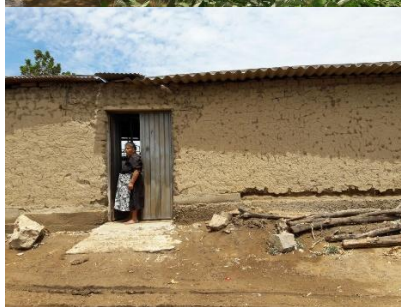
Vista de viviendas con paredes de caña con barro, adobe y techos de estera o calamina.

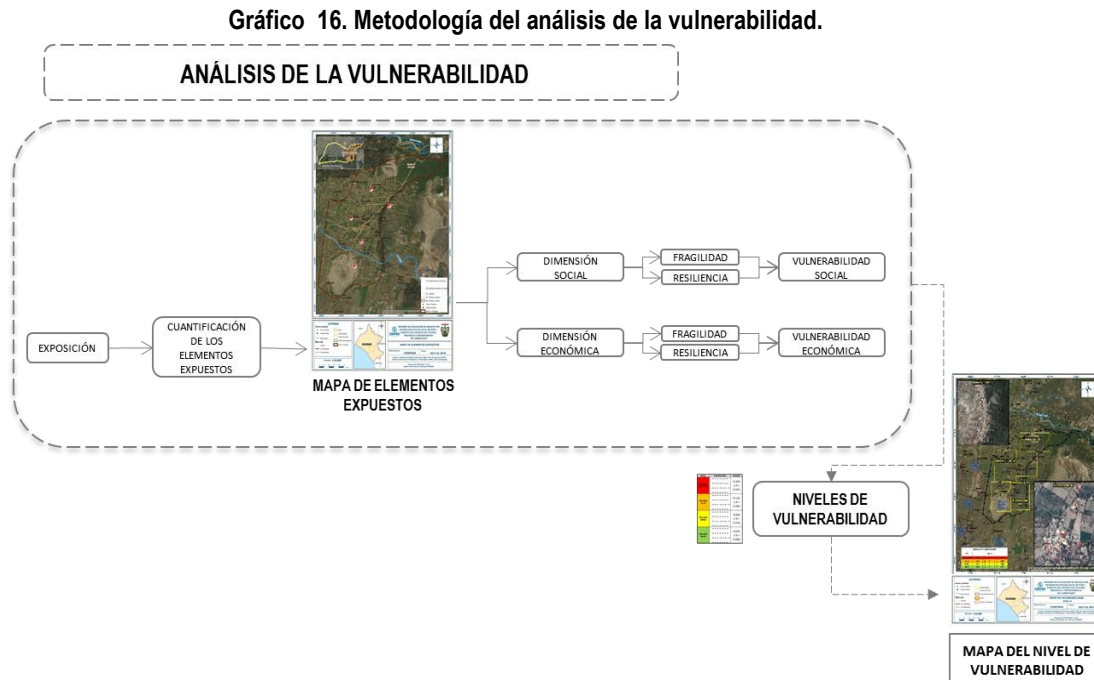
Para realizar el análisis de vulnerabilidad, se utiliza la siguiente metodología como se muestra en el Grafico siguiente.
