CENEPRED

INFORME DE EVALUACIÓN DE RIESGO POR LLUVIAS INTENSAS EN EL SECTOR A – NORTE, DISTRITO DE INCAHUASI, PROVINCIA DE FERREÑAFE, DEPARTAMENTO DE LAMBAYEQUE

ABRIL - 2018

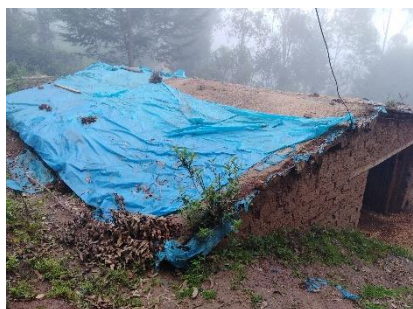
Vivienda colapsada y repuesta por los mismos pobladores en parte alta de Uyshahuasi

Viviendas colapsadas por intensas lluvias

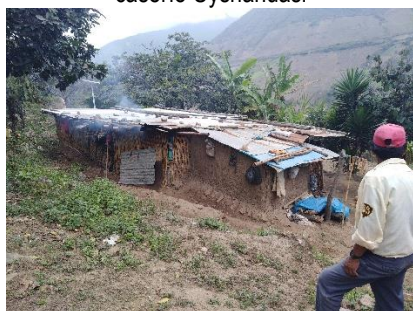
Vivienda fue totalmente colapsada

Vivienda afectada por afloramiento de agua en cerro

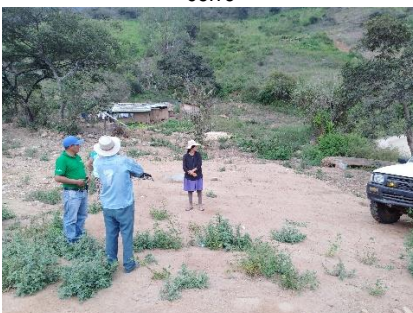
Vivienda casi totalmente colapsada por flujo de detritos

Viviendas arrasadas por flujo de detritos

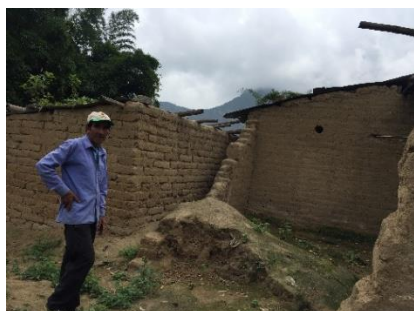
Viviendas inhabitables

Vivienda inhabitable, ambientes colapsados y paredes en riesgo de colapso en imagen derecha.

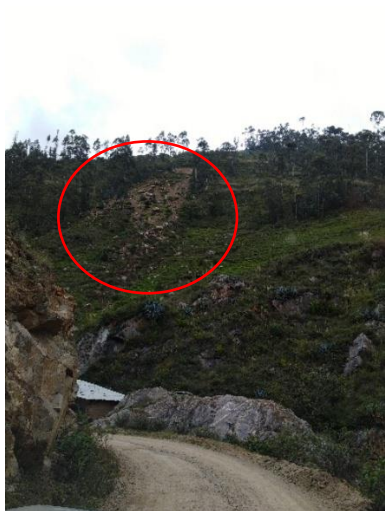
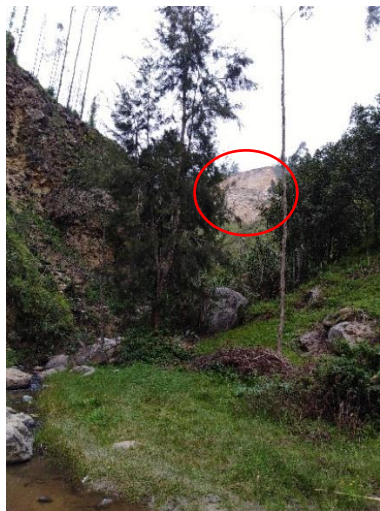
Vista del Caserío Pagay Puente, puente afectado por lluvias

Vista de varios sectores en el distrito de Incahuasi afectados por deslizamientos originados por lluvias intensas.
