INFORME DE EVALUACIÓN DE RIESGO POR INUNDACIÓN PLUVIAL EN EL SECTOR C NORESTE DEL DISTRITO DE JAYANCA, PROVINCIA Y DEPARTAMENTO DE LAMBAYEQUE

ABRIL - 2018

CENTRO NACIONAL DE ESTIMACION, PREVENCION Y REDUCCION DEL RIESGO DE DESASTRES - CENEPRED

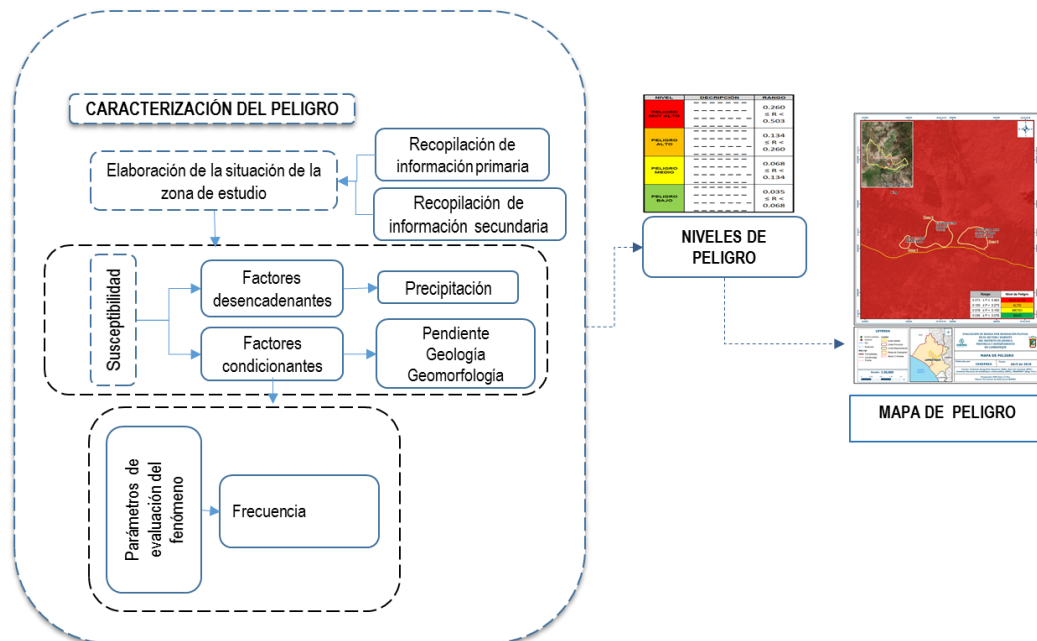
Para determinar el nivel de peligrosidad por el fenómeno de inundación pluvial, se utilizó la siguiente metodología descrita en el gráfico 03.

Gráfico 03. Metodología general para determinar el nivel de peligrosidad
