**CENEPRED**

# INFORME DE EVALUACIÓN DE RIESGO POR INUNDACION PLUVIAL DEL SECTOR A - NOROESTE, DISTRITO MOCHUMI, PROVINCIA DE LAMBAYEQUE, DEPARTAMENTO DE LAMBAYEQUE

ABRIL - 2018

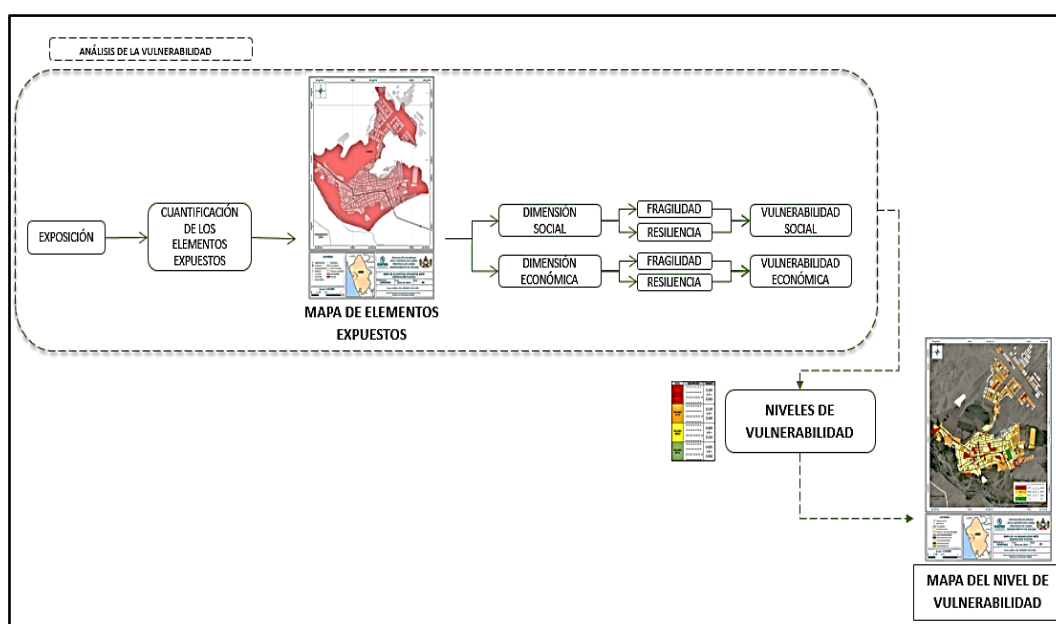
Grafico N° 12 – Metodología del análisis de la vulnerabilidad.

Para efectos de analizar la vulnerabilidad de los elementos expuestos respecto al ámbito de estudio, se ha desarrollado la siguiente metodología:
