**PROYECTO INDECI-PNUD PER/02/051
CIUDADES SOSTENIBLES**

**PROGRAMA DE PREVENCIÓN Y MEDIDAS DE MITIGACION
ANTE DESASTRES DE LA CIUDAD DE HUANTA**

INFORME FINAL

HUANTA, JUNIO 2005

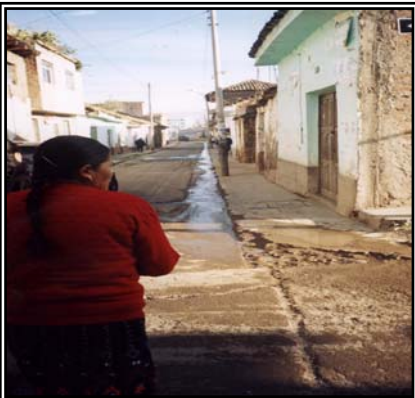
<p>Jr. Alvarado, el agua discurre por esta calle a falta de un drenaje pluvial adecuado.</p> <p>Se hace necesaria la construcción de una obra de drenaje, debe integrarse y complementarse con el Sistema Integral de Drenaje Pluvial a ser proyectado para la ciudad de Huanta y sus anexos.</p>

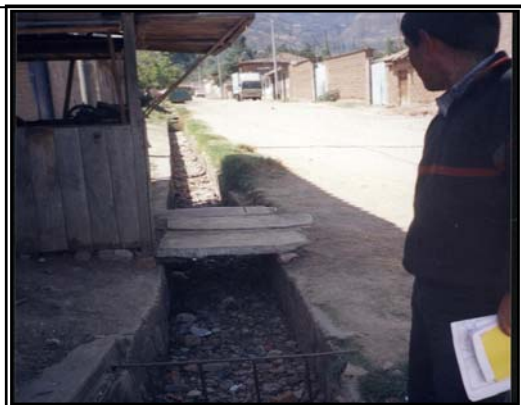
Canal de drenaje del Jr. Zarumilla, colmatado y con falta de mantenimiento

Este Proyecto ha de complementarse con la construcción de un nuevo Sistema de Drenaje Pluvial; el cual ha de requerir también permanentemente acciones de mejoramiento. Está referido a las acciones de limpieza de materiales colmatados en los canales de drenaje existentes, encimado de muros de canales en tramos críticos y mejoramiento de la infraestructura de drenaje pluvial existente en el área urbana de la ciudad de Huanta y sus anexos. El proyecto debe incluir el diseño adecuado de los drenes existentes, las acciones destinadas para su mejor funcionamiento y programas de mantenimiento en forma periódica para evitar la obstrucción de las redes de drenaje y garantizar su funcionamiento hidráulico adecuado con especial énfasis en épocas de avenidas; otorgando prioridad a aquellos puntos y tramos críticos de alto peligro como son: Canal de Drenaje Zarumilla, Canal de Drenaje 22 de Junio y alcantarillas.

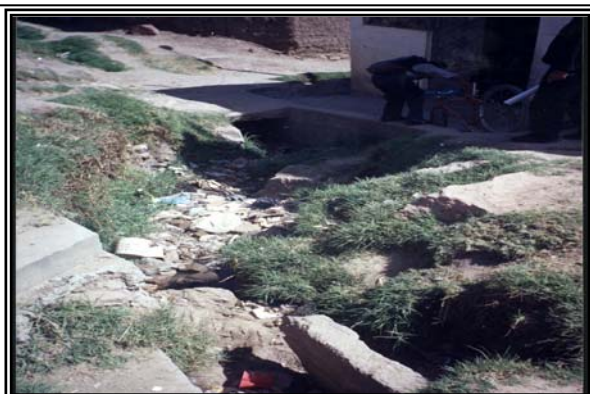
Esquina Jr. Zarumilla y Lloque Yupanqui, en estado de colmatación y que requiere de manera urgente acciones de mejoramiento para un adecuado funcionamiento hidráulico.

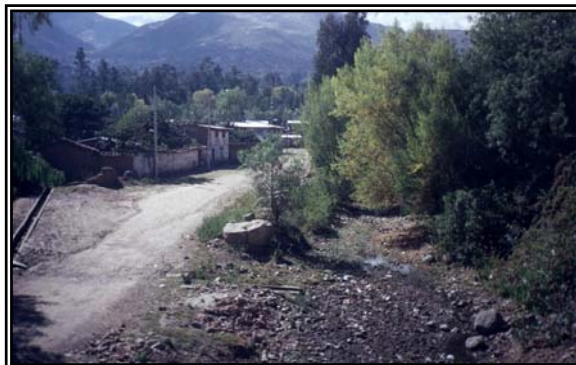
Parte baja del río Huanta en donde se observa que las viviendas se encuentran casi al nivel del fondo del cauce, requiriéndose la construcción de diques de defensa

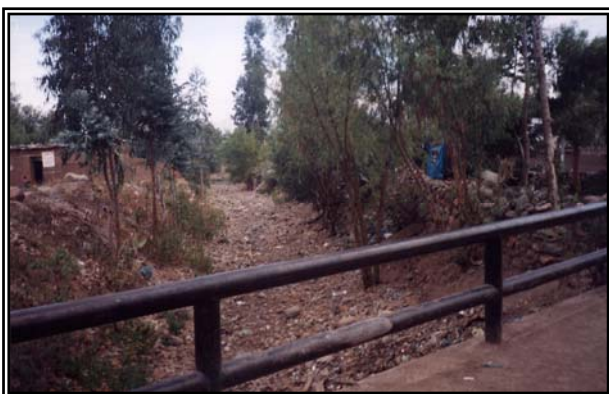
Río Opancay, obsérvese viviendas en ambas márgenes muy cerca del cauce principal y prácticamente ubicadas en el cauce de avenidas por lo que se encuentran expuestas a inundaciones y procesos erosivos por el flujo de agua del río en época de lluvias intensas. En la margen derecha se cuenta con un cerco rústico de piedra que no impediría los daños en época de avenidas.

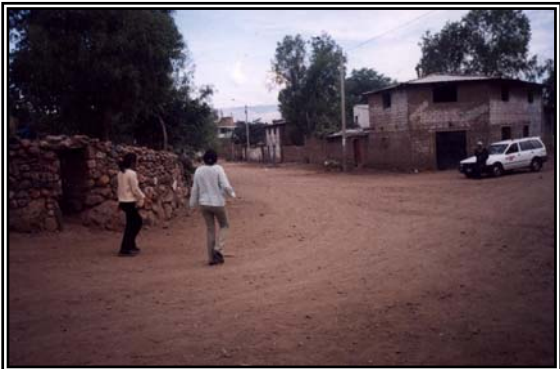
Margen derecha del río Huantachaca, adyacente a vía de acceso principal y que no cuenta con Drenaje Pluvial para prevenir inundaciones.

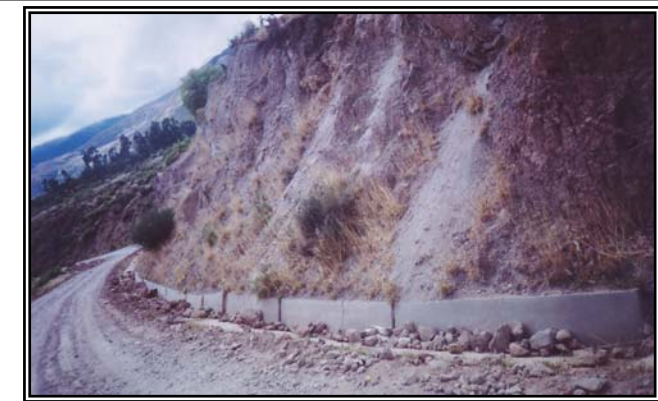
Vía Huanta – Ayacucho (cerca del desvío al Proyecto Razuhuilca). Requiere afianzar el sistema de drenaje construyendo zanjas de coronación por encima de los taludes y mejorando las obras de drenaje ya existentes, en particular aquellas que por su escasa capacidad no son suficientes para coleccionar las aguas de escorrentía superficial provenientes de las laderas y terminan ocasionando daños importantes en la vía o en centros poblados ubicados aguas abajo durante época de lluvias intensas.

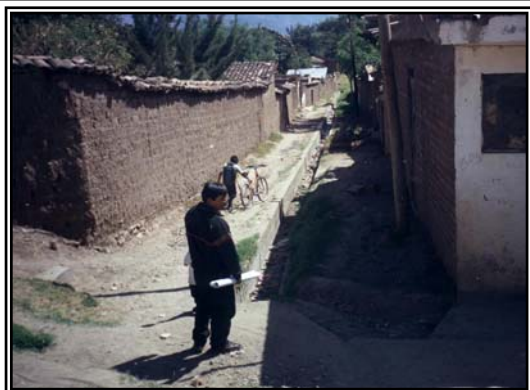
Jr. Zarumilla y Lloque Yupanqui; requiere mejoras para el adecuado drenaje de las vías. Obsérvese al canal colmatado y sin mantenimiento. Aguas abajo no se cuenta con canalización.

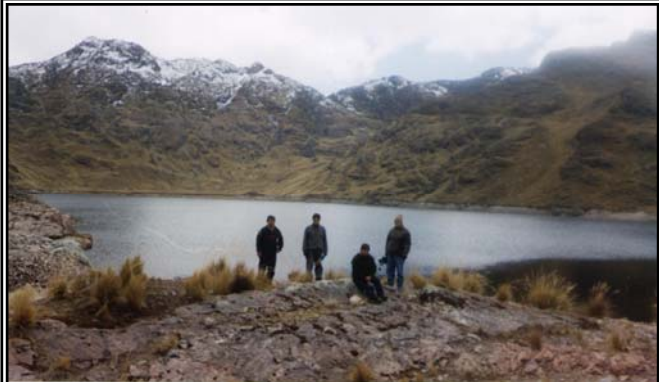
<p>La laguna Yanacocha (al fondo el nevado Razuhuilca) es quien alimenta a la Pampacocha. En el año 1956, esta laguna desembalsó sus aguas en forma rápida; por lo que no pudieron ser contenidas por la Presa de la laguna Pampacocha, que colapso, originando inundación por desborde del río Huanta en el cercado de la ciudad.</p>

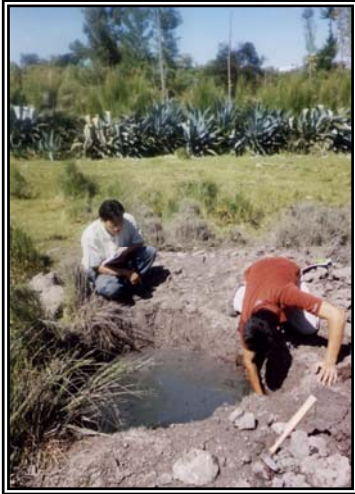
Presencia de Napa freática en Calicata C-49 (Socoscocha), carretera Huanta -Luricocha
Ciudad de Huanta principalmente.			
OBJETIVOS			
Mitigar los efectos y daños ocasionados por peligros naturales de origen climático y geológico-geotécnico. Disminuir la napa freática a nivel puntual o zonal en la ciudad de Huanta con la finalidad de mejorar las condiciones de la cimentación, los procesos constructivos de las edificaciones y la disminución de posibilidad de amplificación de ondas sísmicas en una interrelación suelo-estructura.			
TEMPORALIDAD :	PRIORIDAD :		
CORTO Y MEDIANO PLAZO	PRIMERA

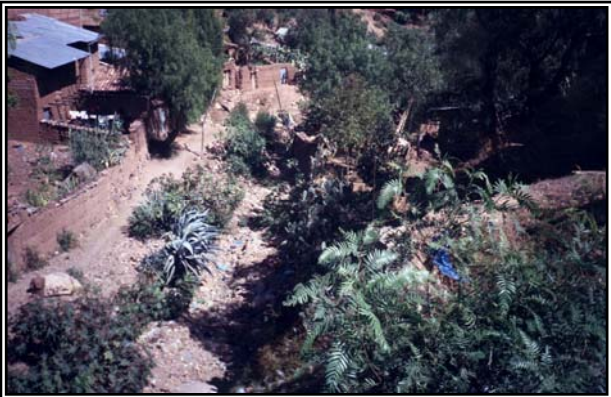
<p>Casas de adobe que han invadido el cauce en la quebrada Chaquihuaycco, nótese el alto riesgo ha que están sometidos sus habitantes, no sólo por peligro a la escorrentía sino por el tipo de vivienda.</p>

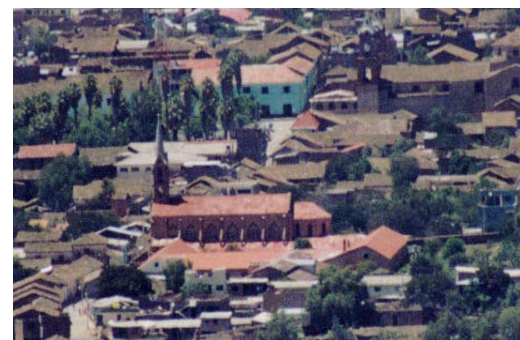
Centro Histórico de Huanta, con el Templo y Convento Redentorista, que son atractivos turísticos y testimonios históricos importantes para la ciudad de Huanta.

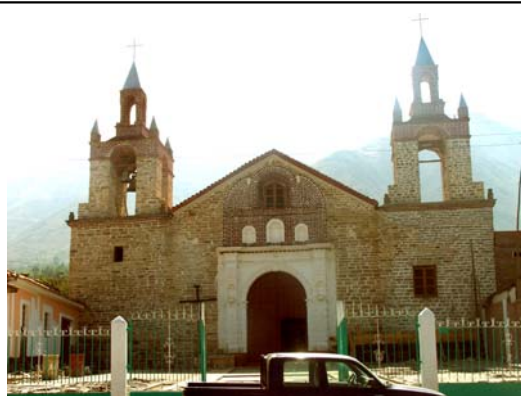
Templo de Luricocha, de gran valía patrimonial, y a la vez centro de concurrencia de público, que debe ser restaurado considerando en primer término su consolidación estructural.

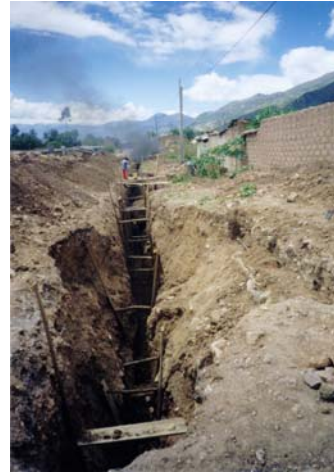
Se requiere la ampliación y reemplazo de las Redes de agua Potable y de alcantarillado que a la fecha se encuentran deterioradas y en riesgo ante daños producidos por desastres naturales.

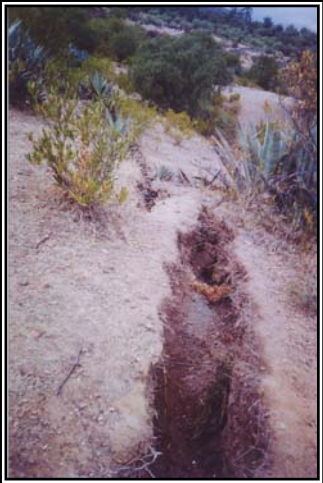
Agrietamientos y continuo deslizamiento del terreno en ladera y talud de la vía Luricocha – Santillana (Sector Yuracc Urccu). Obsérvese la magnitud de las fisuras en el suelo. Las fallas abarcan gran extensión. Dicho terreno es el producto del relleno natural continuo en una antigua quebrada
Vía Ayacucho – Huanta repartición Razuhuilca y Vía Luricocha – Santillana (Sector Yuracc Urccu).			
OBJETIVOS			
Mitigar los efectos y daños ocasionados por peligros naturales de origen climático y geológico-climático en Líneas vitales de la ciudad de Huanta y Luricocha, como son las vías de acceso a lugares estratégicos (Ayacucho y Sivia) de manera de no paralizar ni restringir el flujo vial, social y económico de fundamental importancia para el desarrollo socio-económico de la provincia de Huanta.			
TEMPORALIDAD:	PRIORIDAD:		
CORTO PLAZO	SEGUNDA

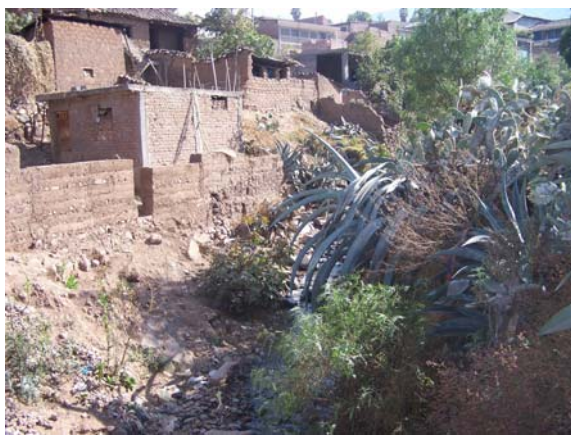
Ciudad de Huanta, Luricocha y anexos		
OBJETIVOS:		
Controlar la ocupación y uso adecuado del suelo y garantizar el cumplimiento del Plan de Usos del Suelo, para mitigar el impacto de los peligros en la ciudad, principalmente en los sectores críticos identificados.		
TEMPORALIDAD:	PRIORIDAD:	Es prohibido construir edificaciones sobre terrenos ganados a los cauces de las quebradas y ríos
CORTO y MEDIANO PLAZO	PRIMERA

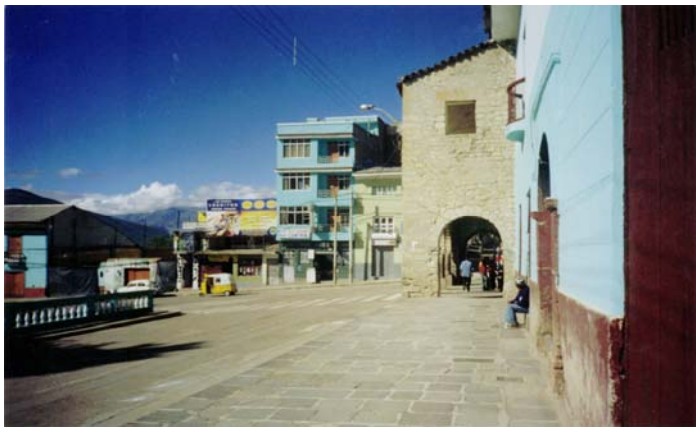
<p>Una edificación de cinco pisos construida al frente de la Plaza Principal de la ciudad de Huanta</p>

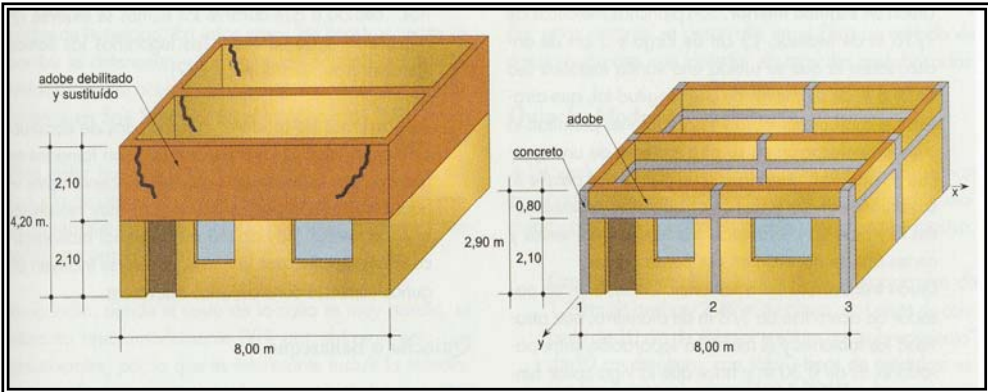
<p>Las viviendas de adobe dañadas pueden reforzarse con columnas y vigas collar perimétricas de madera y suelo cemento, concreto armado y madera con uniones metálicas.</p>
--	---

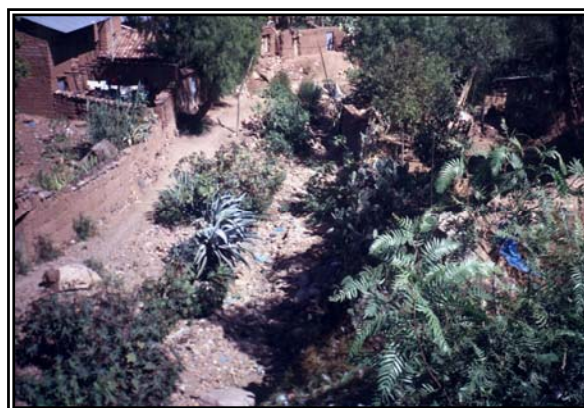
Quebrada Chaquihuaycco. La población arroja basura a las quebradas que pasan por la ciudad de Huanta y Luricocha, por falta de propuesta de manejo de residuos sólidos

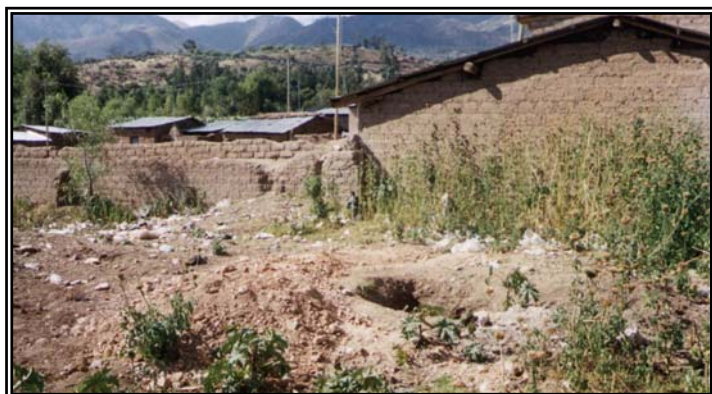
El arrojo de desperdicios en proximidades de viviendas son un peligro latente a la salud de la población. Observe los residuos sólidos en terrenos sin cercos perimétricos (Lugar: viviendas cercanas a la quebrada Opancay).

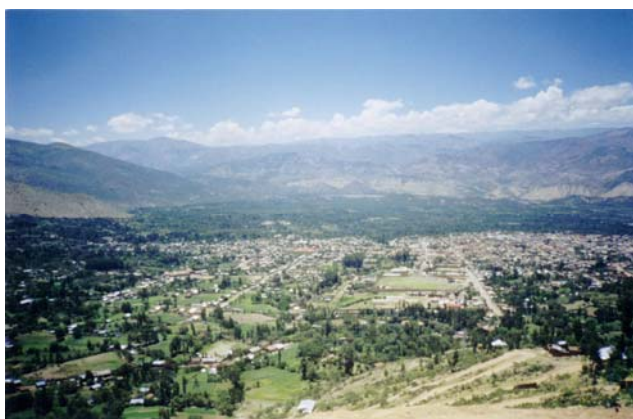
Estadio Municipal Colegio María Auxiliadora y Gonzales Vigil, que ha de ser usado como Refugio Temporal y es capaz de albergar hasta 5,000 personas juntas en caso de ocurrencia de algún desastre natural.

El proyecto comprenderá obras de defensa y acondicionamiento de las edificaciones (Estadios, colegios, institutos, parques, etc.) calificados como Refugios Temporales, para la atención de damnificados en caso de emergencias, los mismos que deberán estar provistos de equipos y servicios de emergencia (carpas, frazadas, radios, letrinas, depósitos, etc.). La seguridad física y accesibilidad inmediata son criterios fundamentales para la selección y acondicionamiento de probables espacios de albergue temporal o de refugio, adoptando dentro de lo posible las medidas de salud ambiental propuestas en el Plan de Mitigación. En la ciudad de Huanta, Luricocha y anexos, se han identificado en forma preliminar edificaciones y espacios que podrían constituir refugios temporales: Estadio, Colegio Gonzáles Vigil, CE María Auxiliadora, la Plaza del Barrio Hospital, Cuartel de Castropampa, entre los más importantes.

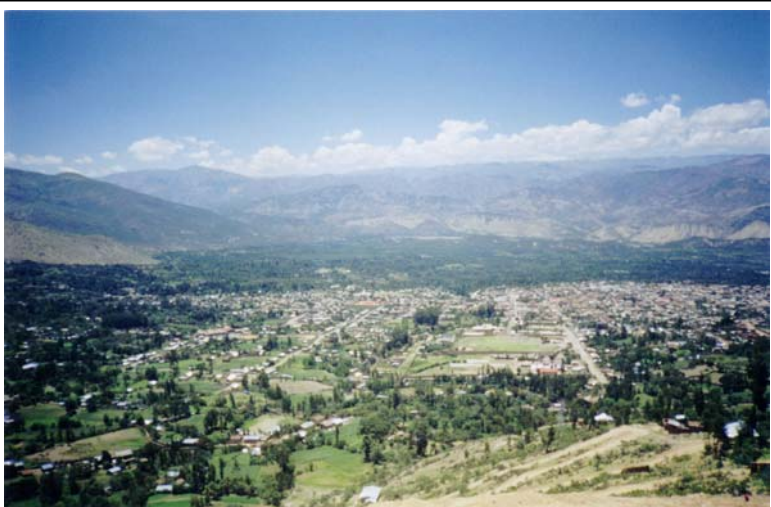
<p>A pesar de la imagen de verdor que existe en la ciudad de Huanta, este corresponde a las áreas agrícolas cercanas. El área urbanizada es deficitaria en áreas verdes, se requiere implementarlas y poder aumentar los bajos índices por habitante de área verde.</p>

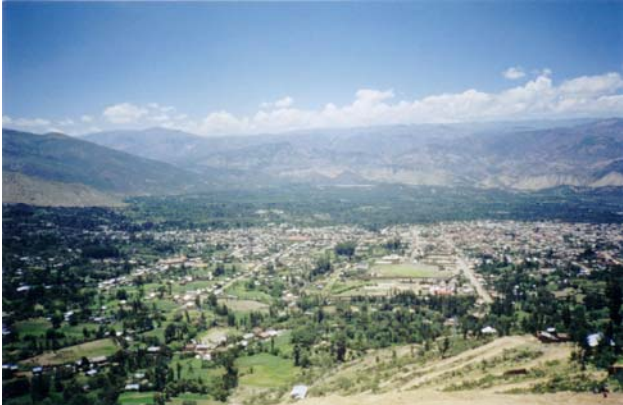
Las áreas de expansión que se determinaron ubicadas al Nor-Oste de centro de la ciudad de Huanta. Constituye un área de expansión de bajo riesgo.
---	---

El Levantamiento Topográfico se desarrollará en las áreas de expansión propuestas por el Plan de Usos del Suelo de la ciudad, ubicadas en la zona intermedia entre Huanta y Quinrapa, camino a Palayucc e Ichpico, periferia de la zona urbana de Luricocha, incluyendo las áreas destinados para fines de Reserva Urbana según la propuesta. El diseño de las nuevas Habilitaciones Urbanas deberán considerar la topografía e hidrología de la zona, para integrar el trazo del proyecto a las condiciones naturales del terreno y desarrollarse en zonas seguras

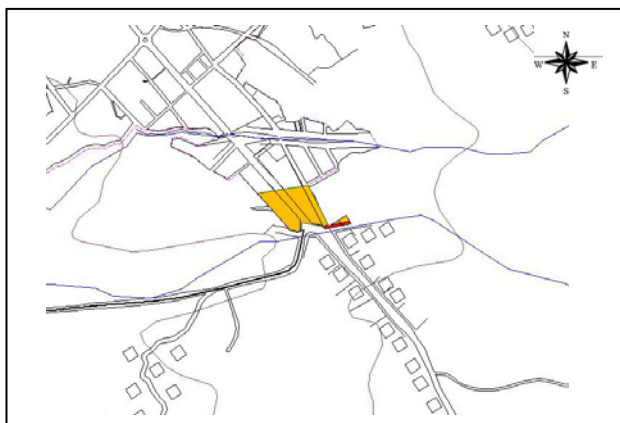
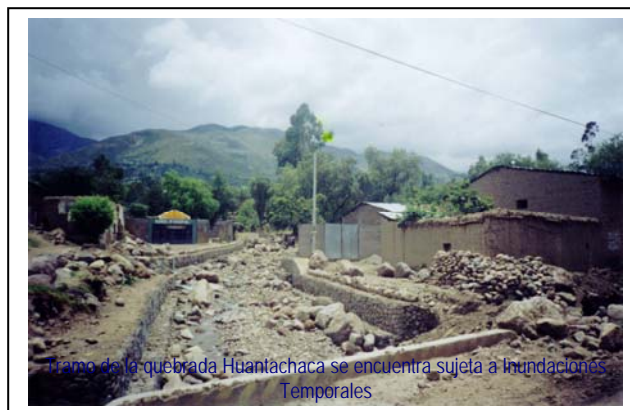
SECTOR I : QUEBRADA HUANTACHACA

DIAGNÓSTICO	<p><u>PELIGROS DE ORIGEN GEOLÓGICO-CLIMATICO</u></p> <ul style="list-style-type: none"> - Media a Alta amplificación sísmica ante sismos de gran magnitud - Regular capacidad portante del terreno de cimentación
<p><u>CARACTERISTICAS FISICAS</u></p> <p>UBICACIÓN : En el distrito de Huanta al Sur-este de la Plaza de Principal, adyacente al camal Municipal.</p> <p>SUPERFICIE : 1.47 Hás.</p> <p>POBLACION : 160</p> <p>DENSIDAD : 100 Hab./Há</p> <p>Nº VIVIENDAS : 20</p> <p>MATERIALES PREDOMINANTES : Viviendas de adobe, en regular estado de construcción y conservación, solo el camal Municipal es de material noble.</p>	<p><u>PELIGROS DE ORIGEN CLIMATICO :</u></p> <ul style="list-style-type: none"> - Probabilidad de inundación por desborde de la quebrada Huantachaca aguas arriba del camal Municipal. - Inundaciones por acción pluvial, en áreas relativamente planas con escaso drenaje natural

<p><u>ELEMENTOS VULNERABLES :</u></p> <ul style="list-style-type: none"> - Edificaciones, Vías de transporte y Puentes. - Redes de Servicios Básicos - Camal Municipal.
<u>RIESGO : MUY ALTO – ALTO</u>

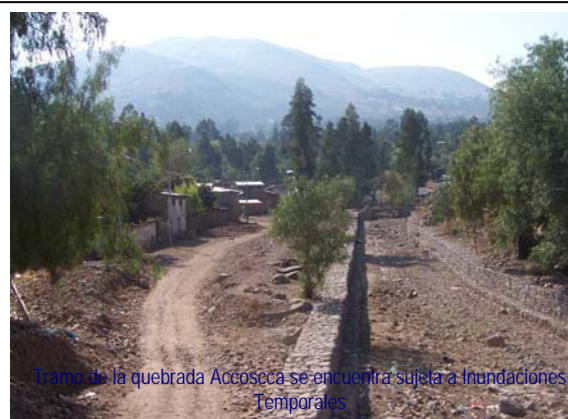
Tramo de la quebrada Accoscca se encuentra sujeta a Inundaciones Temporales

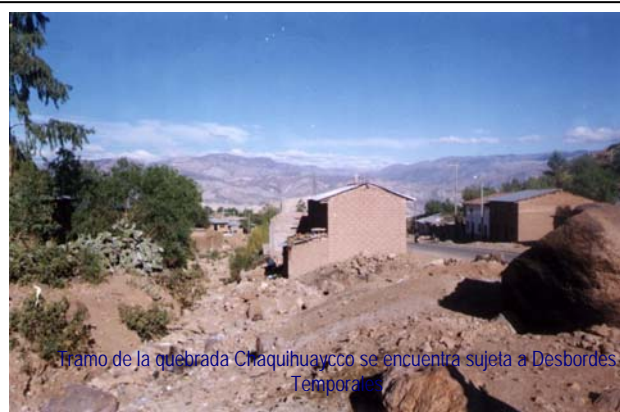
Tramo de la quebrada ChaquiHuaycco se encuentra sujeta a Desbordes Temporales

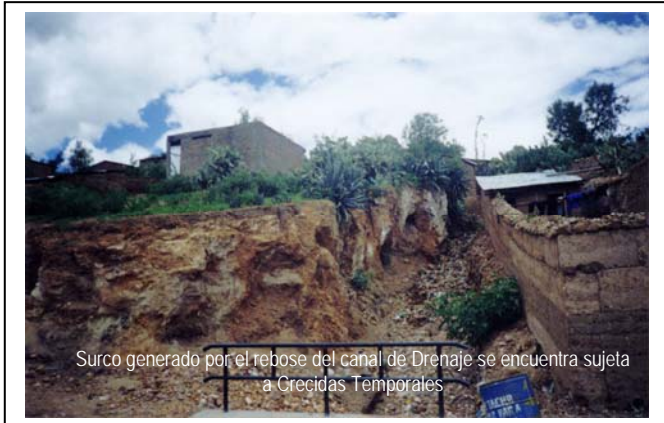
SECTOR V : ACEQUIA Y CANAL DE DRENAJE BARRIO HOSPITAL

DIAGNÓSTICO	PELIGROS DE ORIGEN GEOLÓGICO-CLIMÁTICO
CARACTERÍSTICAS FÍSICAS UBICACIÓN : En el distrito de Huanta al Norte, Nor - Oeste de la Plaza de Principal. SUPERFICIE : 16.66 Hás. POBLACION : 1120 DENSIDAD : 75 Hab./Há N° VIVIENDAS : 240 MATERIALES PREDOMINANTES : Viviendas predominantes de adobe, en regular estado de construcción y conservación.	<ul style="list-style-type: none"> - Media a Alta amplificación sísmica ante sismos de gran magnitud - Regular capacidad portante del terreno de cimentación
	PELIGROS DE ORIGEN CLIMÁTICO : <ul style="list-style-type: none"> - Probabilidad de inundación por desborde de la acequia y de la quebrada Membrillohuaycco. - Inundaciones críticas por acción pluvial, en áreas relativamente planas con escaso drenaje natural
	ELEMENTOS VULNERABLES : <ul style="list-style-type: none"> - Edificaciones, Vías de transporte y Puentes. - Redes de Servicios Básicos - Comercios.

RIESGO : MUY ALTO - ALTO

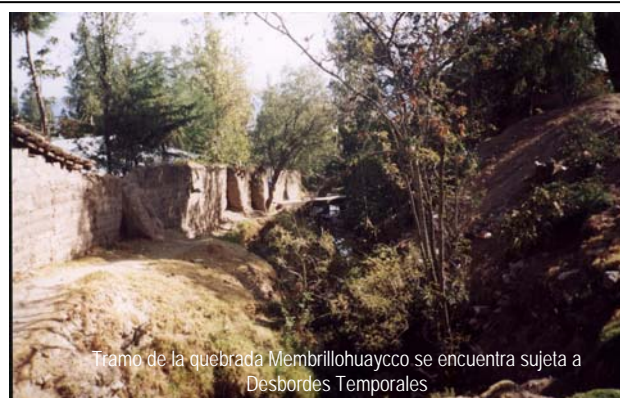
Tramo de la quebrada Membrillohuaycco se encuentra sujeta a Desbordes Temporales

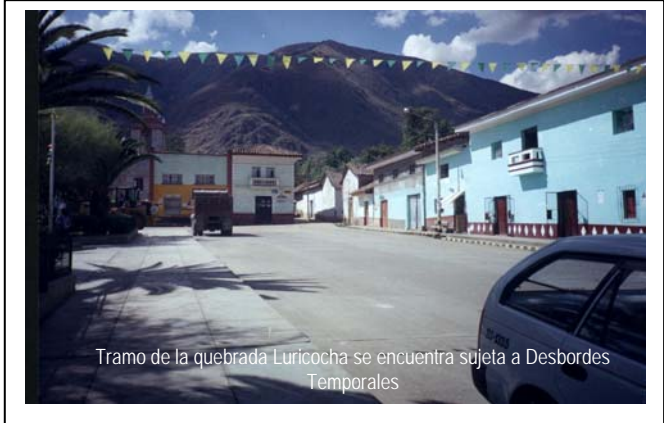
SECTOR VII : QUEBRADA LURICOCHA

DIAGNÓSTICO	<p><u>PELIGROS DE ORIGEN GEOLÓGICO-CLIMÁTICO</u></p> <ul style="list-style-type: none"> - Media amplificación de ondas sísmicas ante sismos de gran magnitud - Regular capacidad portante del terreno de cimentación
<p><u>CARACTERÍSTICAS FÍSICAS</u></p> <p>UBICACIÓN : En el distrito de Luricocha al Nor - Oeste de la ciudad de Huanta.</p> <p>SUPERFICIE : 5.71 Há.</p> <p>POBLACION : 480</p> <p>DENSIDAD : 100 Hab./Há</p> <p>Nº VIVIENDAS : 42</p> <p>MATERIALES PREDOMINANTES : Viviendas predominantes de adobe, en regular estado de construcción y conservación.</p>	<p><u>PELIGROS DE ORIGEN CLIMÁTICO :</u></p> <ul style="list-style-type: none"> - Probabilidad de inundación por desborde del canal de Drenaje y de la quebrada Luricocha. - Inundaciones críticas por acción pluvial, en áreas relativamente planas con escaso drenaje natural
	<p><u>ELEMENTOS VULNERABLES :</u></p> <ul style="list-style-type: none"> - Edificaciones, Vías de transporte y Puentes. - Redes de Servicios Básicos - Centro Educativo.

<u>RIESGO : ALTO</u>
