Informe Técnico N° A6802

PELIGROS GEOLÓGICOS EN CENTRO POBLADO UNIÓN HUANCAYO

Región Junín
Provincia Satipo
Distrito Río Negro
Paraje Unión Huancayo

JUNIO
2018

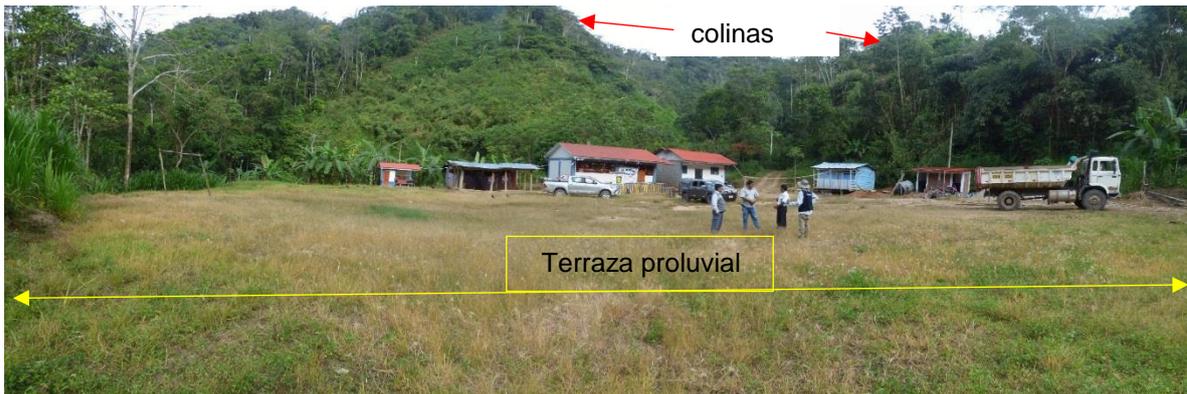
- a) Terraza proluvial:
Superficie plana, levemente inclinada, generalmente limitada por dos declives pronunciados, Foto 01. Se originó por los depósitos de huaicos antiguos, provenientes de una quebrada S/N, tributaria del río Unión Huancayo.
- b) Colina:
Elevación natural del terreno, constituida por una agrupación o cadena de cerros, con elevaciones menores a 300m (Foto 01). Presenta un relieve pronunciado (pendiente fuerte) disectado por numerosas quebradas en drenaje subparalelo. Litológicamente se compone de rocas intrusivas de tipo cuarzomonzonita.

Foto 01: Vista panorámica de la zona de estudio ubicada, en la margen izquierda del río Unión Huancayo, sobre una terraza proluvial.

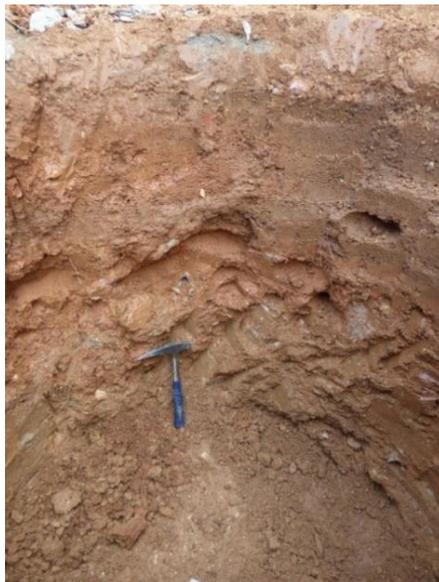
Están constituidos por gravas y bloques de origen intrusivo, con formas angulosas y envueltos en una matriz arcillosa-limosa (foto 02).

Foto 02: Excavación a cielo abierto (Calicata) donde se observa el material proluvial

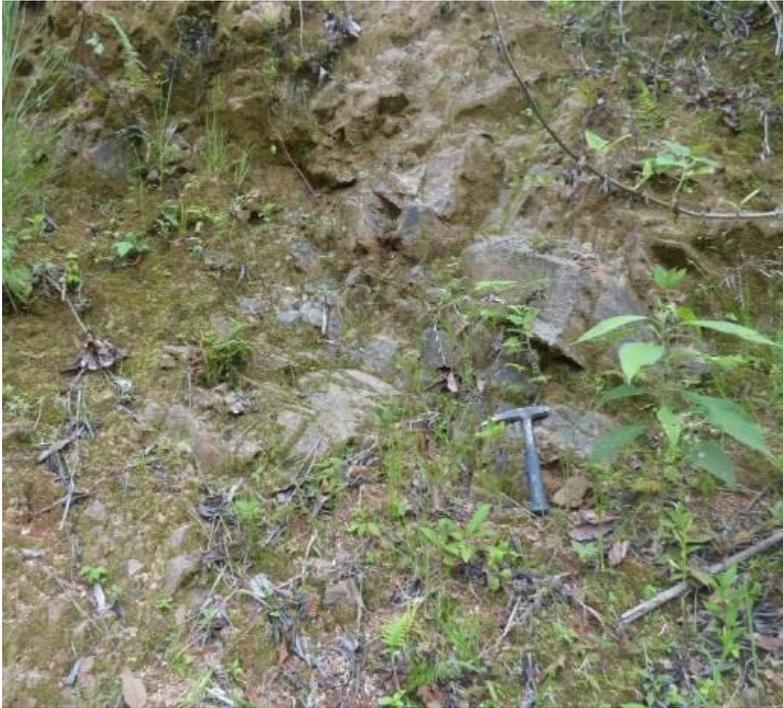
Intrusivo constituido por rocas del tipo cuarzomonzonita, (Foto 03). Este tipo de roca conforma un substrato de mala calidad susceptible a ocurrencia de peligros geológicos por movimientos en masa. Conforman las montañas que rodean la zona de estudio.

Foto 03: Afloramiento de las rocas intrusivas del tipo cuarzomonzonita en la zona de estudio

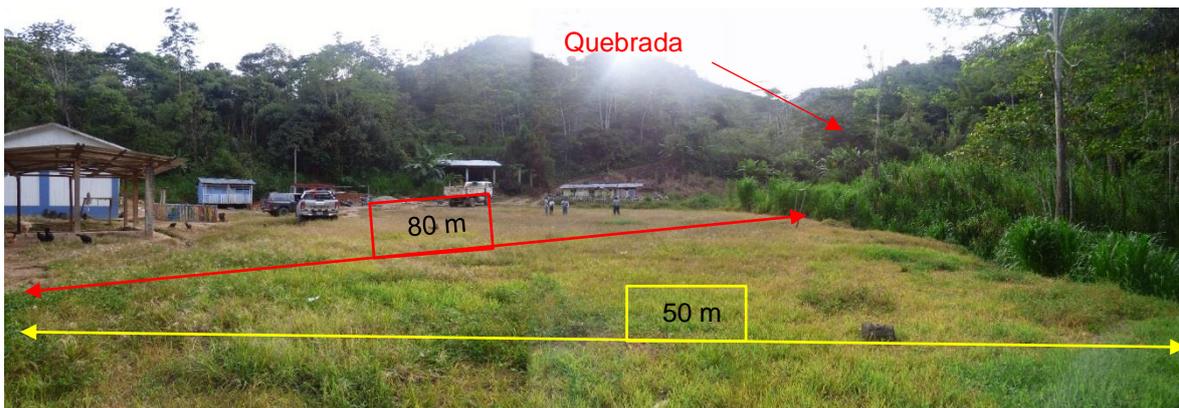
Conocidos también como huaycos. La terraza donde se encuentra asentado el centro poblado de Unión Huancayo corresponde al cono de deyección de un flujo de detritos (huaico).

El flujo provino de una quebrada S/N, los materiales que componen al flujo son bloques y gravas de naturaleza intrusivas, englobados en matriz areno-limosa. Estos materiales provienen de la erosión de las rocas intrusivas que se encuentran a lo largo su cuenca. Se encuentra altamente a completamente meteorizada y fracturadas.

La zona de estudio, se encuentra sobre una terraza proluvial, que tiene forma de abanico, y cuyas dimensiones son aproximadamente 50 metros de ancho y 80 metros de largo, Foto 04.

Foto 04: Vista panorámica de la terraza proluvial sobre la cual está asentado el sector Nuevo Huancayo y la quebrada por donde se canalizó los huaicos

Los eventos mencionados evidencian la actividad geodinámica de la quebrada, que ante la presencia de lluvias excepcionales se podrían volver a generar huaicos que afectarían la zona.

- 1) Es necesario reubicar en forma paulatina el sector de Unión Huancayo.
- 2) Reforestar la zona, para darle una mejor estabilidad al terreno.

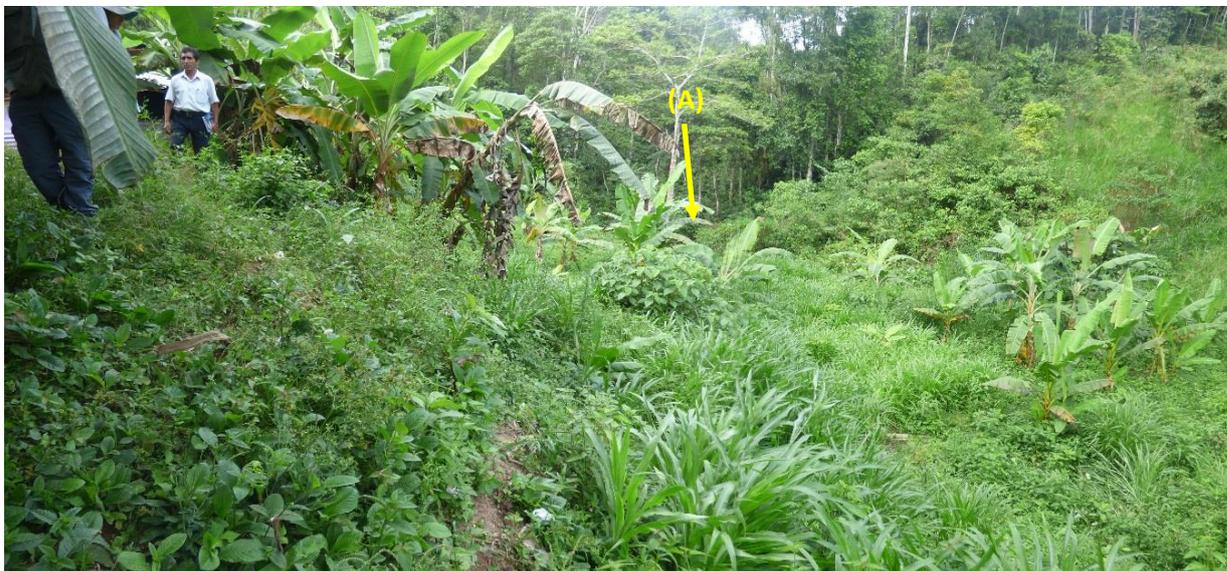
Las intensas precipitaciones pluviales en la cuenca del río Unión Huancayo aumentan su caudal, que genera erosión en ambas márgenes del río.

La erosión en la margen izquierda del río Unión Huancayo, generó socavamiento de la terraza proluvial, sobre la cual se ubica la zona urbana.

Foto 05: Zona donde se produce la erosión fluvial del río Unión Huancayo, por la margen izquierda (A)

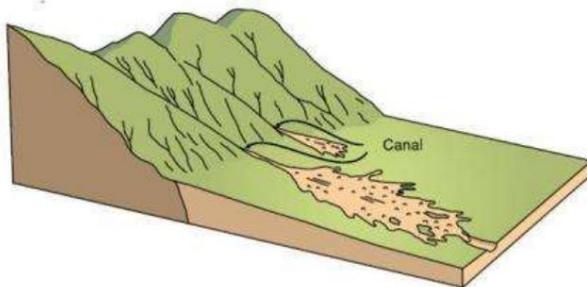
FLUJO DE DETRITOS (HUAYCOS): Flujo muy rápido a extremadamente rápido de detritos saturados no plásticos, canalizada. Se movilizan fragmentos y escombros por efecto combinado de la gravedad y el agua (fuertes precipitaciones) que ocasionan la pérdida de cohesión interna del suelo conduciéndolo de estado plástico a líquido y haciendo que se desplace y deposite en forma de abanico o mantos en la parte baja de las laderas o encauzados en quebradas. Puede alcanzar elevadas velocidades y por tanto mayor fuerza de arrastre.

Esquema de un flujo de detritos (Cruden y Varnes, 1996)

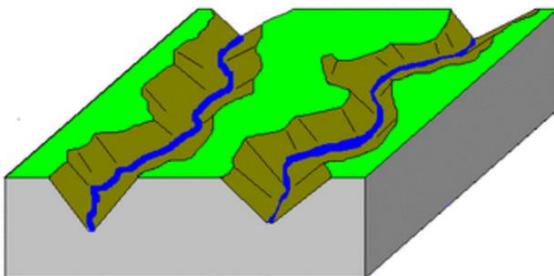
Proceso frecuente ocasionado por las aguas corrientes sobre las márgenes y/o cauces de ríos y quebradas. Se desarrolla siguiendo los patrones de drenaje, los cuales son controlados por la estructura geológica, la dureza de los materiales, la carga fluvial, entre otros.

Proceso de erosión fluvial
