INFORME TECNICO N° 007 - 2018 – ANA- AAA- M-ALA UTC-ATICAIR

ASUNTO : Identificación de puntos críticos con riesgo a inundación.

RIO UTCUBAMBA – SECTOR PARSUL - DIST. MAGDALENA:

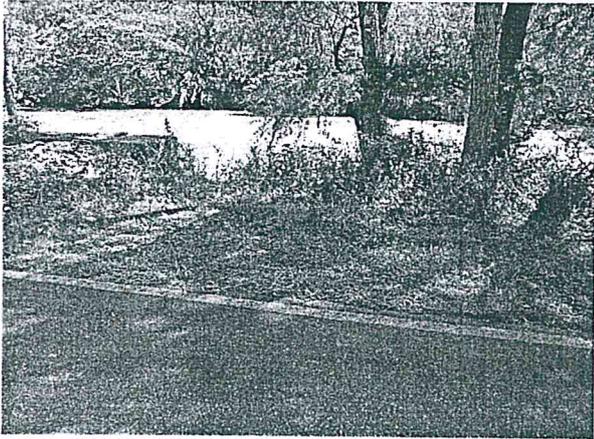
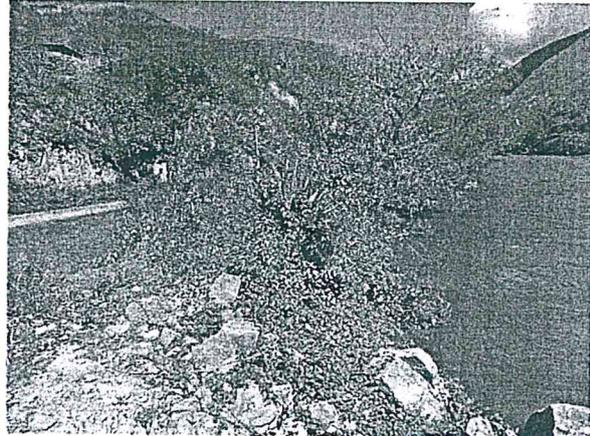
- **Tramo crítico 01;** se ubica entre las coordenadas UTM DATUM WGS 84 zona 18S; 179 466 E – 9 292 404 N y 179 449 E – 9 292 453 N, cota 1 805 msnm, en una longitud de 52 ML. En este sector las aguas del río Utcubamba, sea desbordado, inundando la carretera que conecta a las localidades de Chachapoyas – Leymebamba.

- **Tramo crítico 02;** se ubica entre las coordenadas UTM DATUM WGS 84 zona 18S; 178 978 E – 9 293 215 N y 178 937 E – 9 293 323 N, cota 1804 en una longitud de 115.52 ML., en este sector las aguas del río Utcubamba, sea desbordado, inundando un tramo de la carretera que conecta a las localidades de Chachapoyas – Leymebamba.

Vistas fotográficas de los tramos criticos en la margen derecha del cauce del río Utcubamba

- Se recomienda hacer de conocimiento el presente Informe al Director de la Dirección Desconcentrada Amazonas Instituto Nacional de Defensa Civil, al Director de la Oficina Regional de Defensa Nacional, Civil y Seguridad Ciudadana – Gerencia General Regional – Gobierno Regional Amazonas y Municipalidad Distrital de Magdalena, afín de que se tomen las acciones respectivas referentes a un proyecto para la ejecución de obras en fuente natural de agua como es el caso en la margen derecha del río Utcubamba, sector Parsul, anexo Señor de los Milagros, distrito de Magdalena.
- Monitoreo de las diferentes fuentes de agua que se ubican en el ámbito de la ALA Utcubamba, afín de determinar los posibles riesgos que se puedan presentar por aumento de caudal a consecuencia de precipitaciones pluviales.

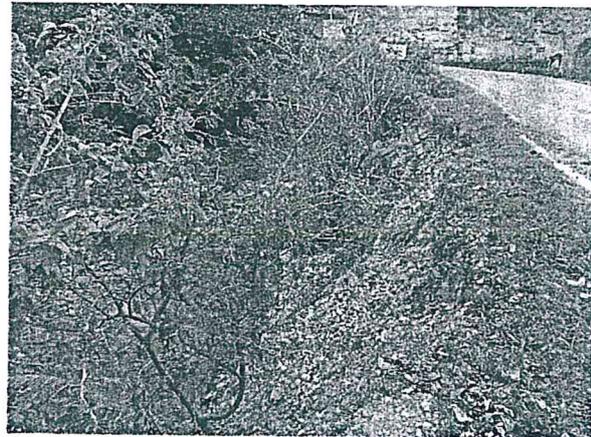
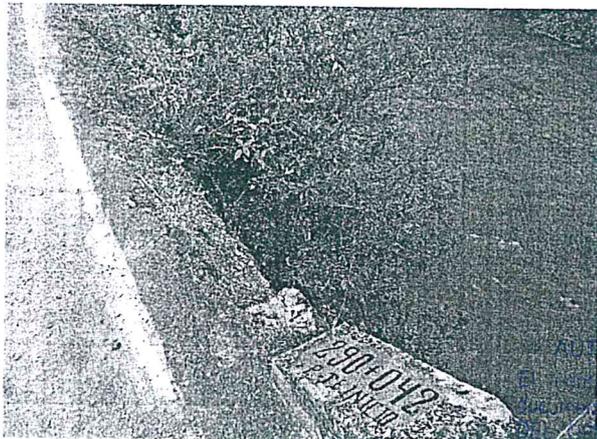
- **Tramo crítico 03;** altura del puente Magdalena – El Tingo, donde se observa la erosión del talud derecho del río Utcubamba estando muy próximo a la plataforma de la carretera Chachapoyas – Leymebamba siendo esto entre las coordenadas UTM DATUM WGS 84 zona 18S; 178 530 E – 9 293 817 N y 178 595 E – 9 293 678 N, en una longitud de 173.15 ML.,

- Se ha identificado un tramo crítico, entre las coordenadas UTM DATUM WGS 84 zona 18S; 178 530 E – 9 293 817 N y 178 595 E – 9 293 678 N, en una longitud de 173.15 ML., donde las aguas del río Utcubamba vienen erosionando el talud derecho del río Utcubamba poniendo en riesgo al puente Magdalena – El Tingo y a la carretera Chachapoyas – Leymebamba la misma que se encuentra muy próxima al río.
- Se requiere de manera urgente realizar trabajos de defensa ribereña en la margen derecha del río Utcubamba, siendo está a través de muros de contención en los tramos de inundación y enrocado o gaviones, en el tramo del Puente Magdalena – El Tingo, afín de evitar posibles daños a la vía de comunicación Chachapoyas – Leymebamba, población y propiedades ubicadas en la márgen inspeccionada.

Vistas fotográficas de Tramo critico a la altura del Puente Magdalena – El Tingo
