# GOBIERNO REGIONAL DE SAN MARTÍN

## INFORME DE EVALUACIÓN DE RIESGO DE EROSIÓN E INUNDACIÓN FLUVIAL ORIGINADO POR PRECIPITACIONES INTENSAS EN LA CUENCA DEL RÍO YURACYACU – SECTOR NUEVA CAJAMARCA – RIOJA – SAN MARTÍN

NUMERO: 021- 2018- GRSM / ORSDENA

19 de Junio de 2018

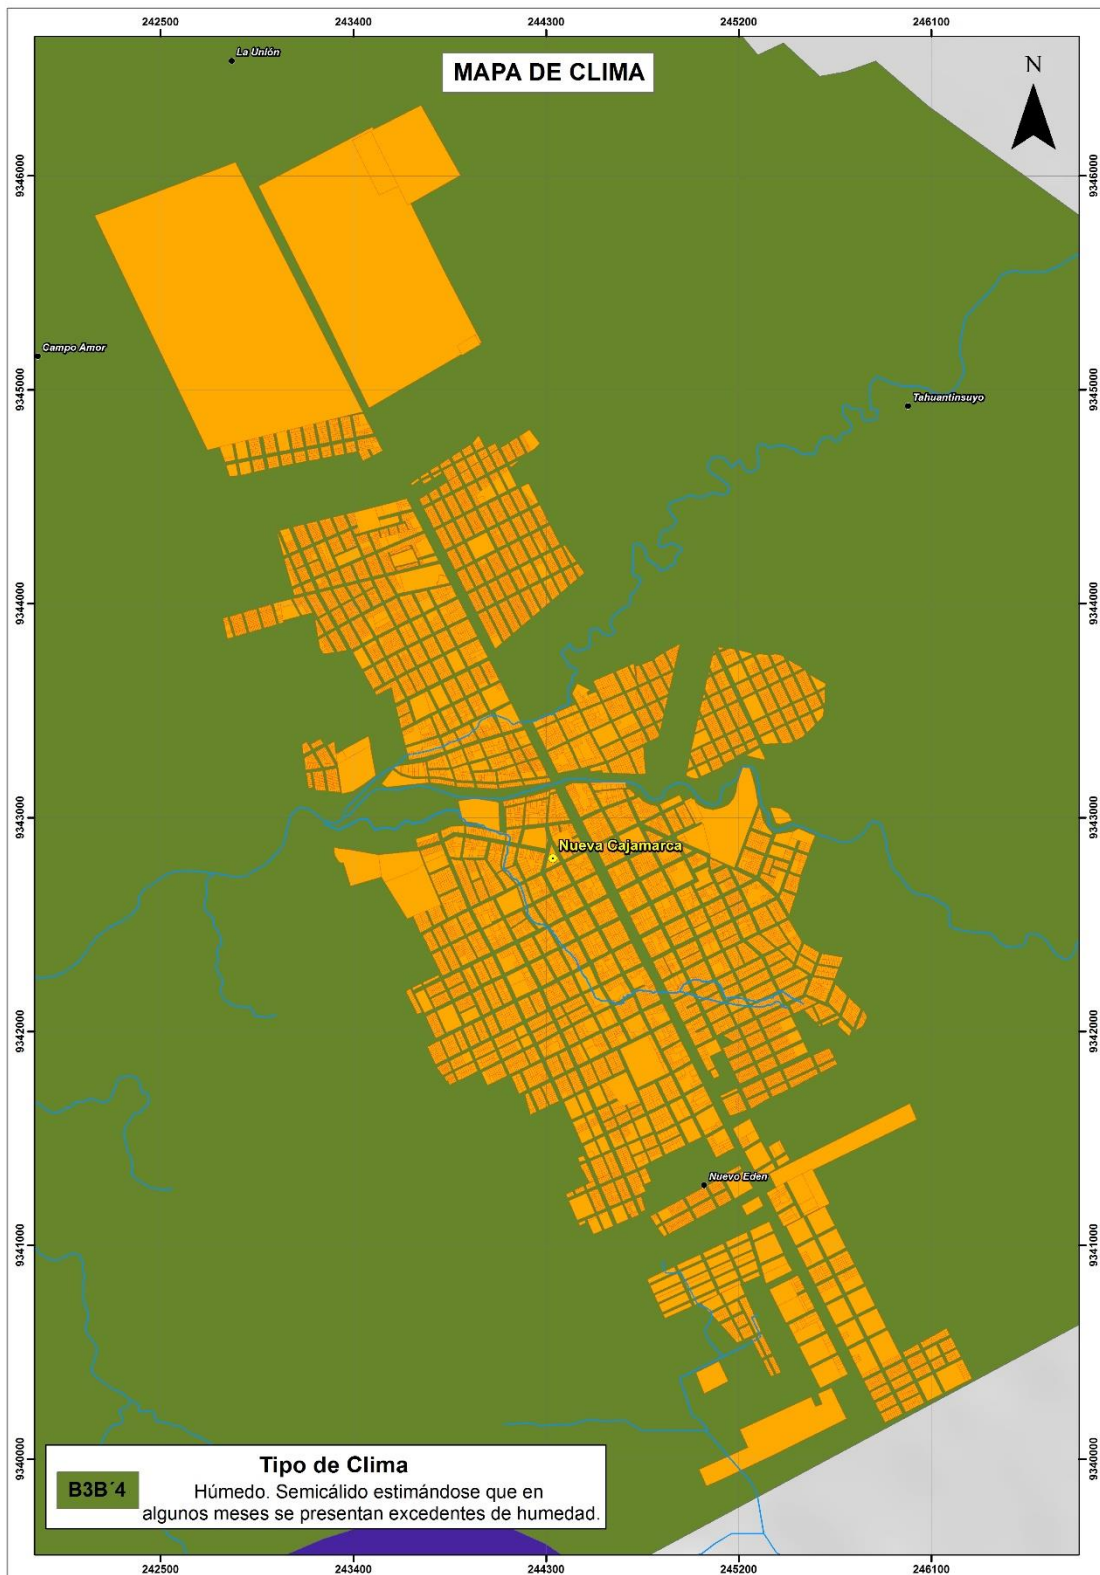
Mapa N° 1: Caracterización del clima de la Localidad de Nueva Cajamarca

Sigue la misma tendencia que la precipitación pluvial, es decir, se incrementa en los sectores cercanos a las estribaciones de la cordillera: En el sector de Nueva Cajamarca se encuentra variaciones entre un 76% al 88%.

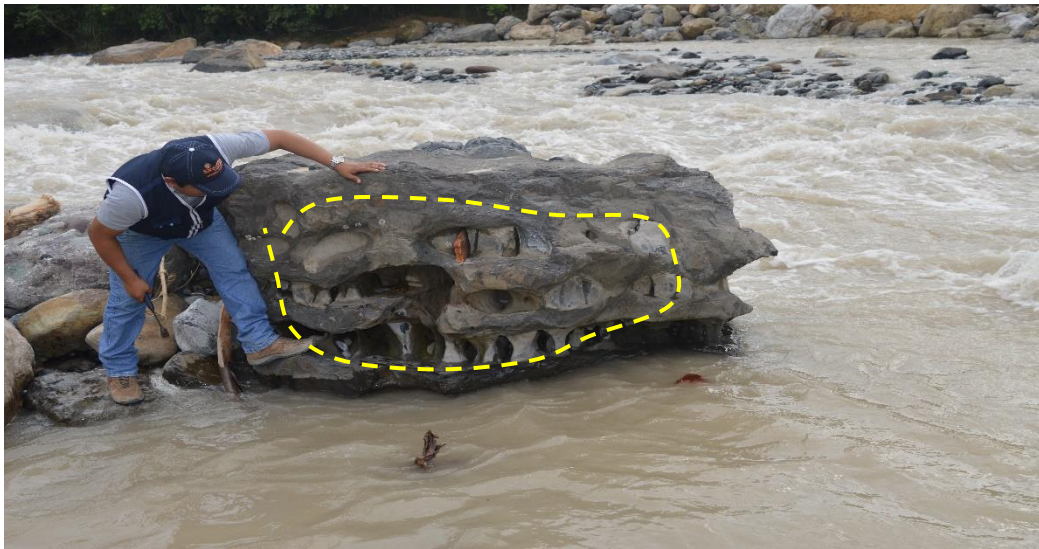
Esta constituida por una secuencia de calizas de color beige a marrón oscuro en capas tabulares con vetillas de calcita, esta parte de la secuencia se presenta muy fracturada. Hacia la parte superior continúan limoarcillitas de color beige a marrón oscuro, las calizas margosas se presentan en capas delgadas y tabulares con nódulos discoidales de naturaleza calcárea, en los horizontes limolíticos se han encontrado números fósiles mal conservados.

**FOTO N° 01:** Se muestra una roca caliza con intercalaciones de calcita, propias de la formación Aramachay, se encuentra como transportado sobre el río Yuracyacu.

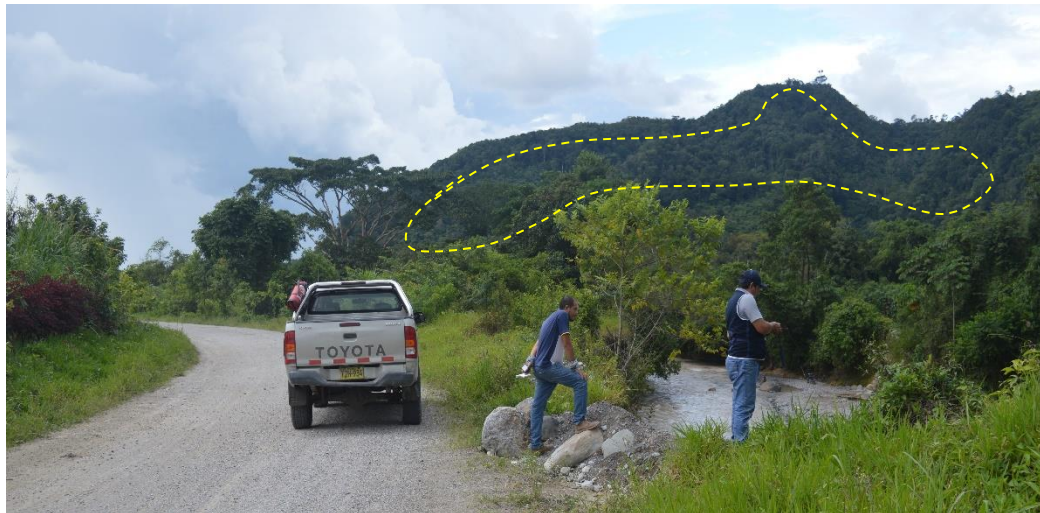
La formación Condorsinga descansa concordantemente sobre la formación Aramachay, sin embargo, en una gran parte de la localidad de Nueva Cajamarca y alrededores existe una falla en el contacto de estas unidades; el contacto superior es discordante con la formación Sarayaquillo.

**FOTO N° 02:** Se muestra las rocas de la formación condorsinga, calizas micriticas, unidad observada frente al sector la florida (línea roja)

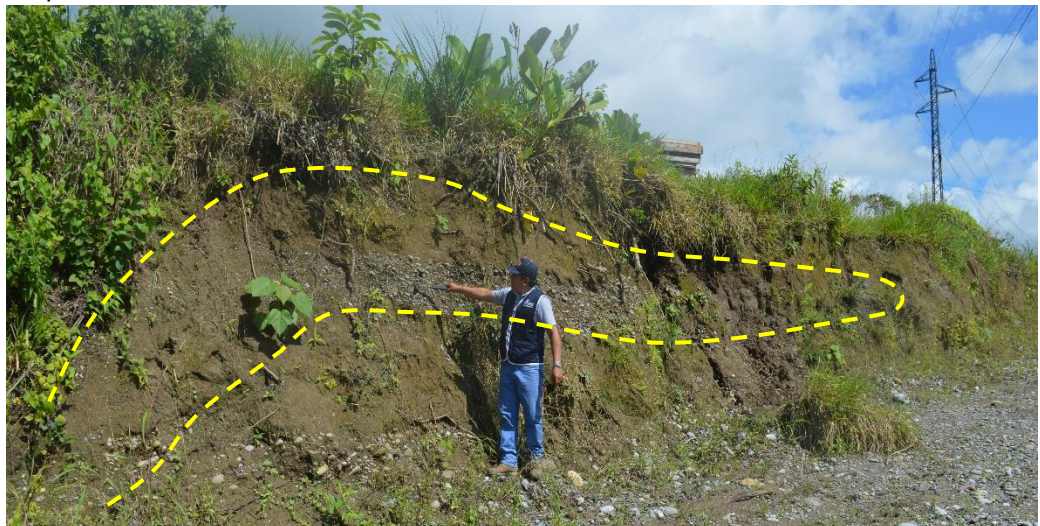
Estos depósitos están conformados por conglomerados con clastos finos a muy gruesos, con intercalaciones lenticulares de arenas y gravas. Están formando planicies las que pueden observarse en los asentamientos de los Olivos, Nueva Cajamarca I Etapa.

**FOTO N°03:** Se muestra los depósitos Pleistocénicos, conformado por capas cuaternarias consolidados (grava, arena, arcillas y limoarcillitas).

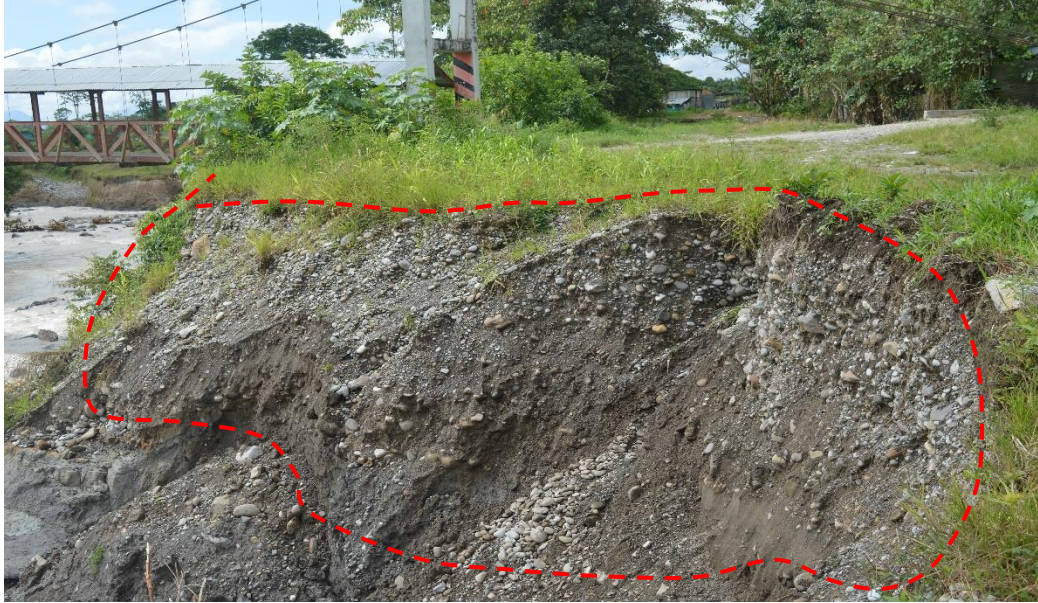
Están acumulados en los flancos del río Yuracyacu; son conglomerados heterogéneos poco consolidados, con clastos de diferente naturaleza y matriz limoarcillosa. Se distribuyen ampliamente en toda el área de estudio y en muchos casos formando extensas llanuras, como es el caso de Nueva Cajamarca, ucrania, entre otros sectores que pertenecen a la cuenca del Yuracyacu, donde rellenan parte de la depresión.

**FOTO N° 04:** Se muestra los depósitos aluviales Holocénicos, aprox. En el puente del mercado José Olaya (línea roja).

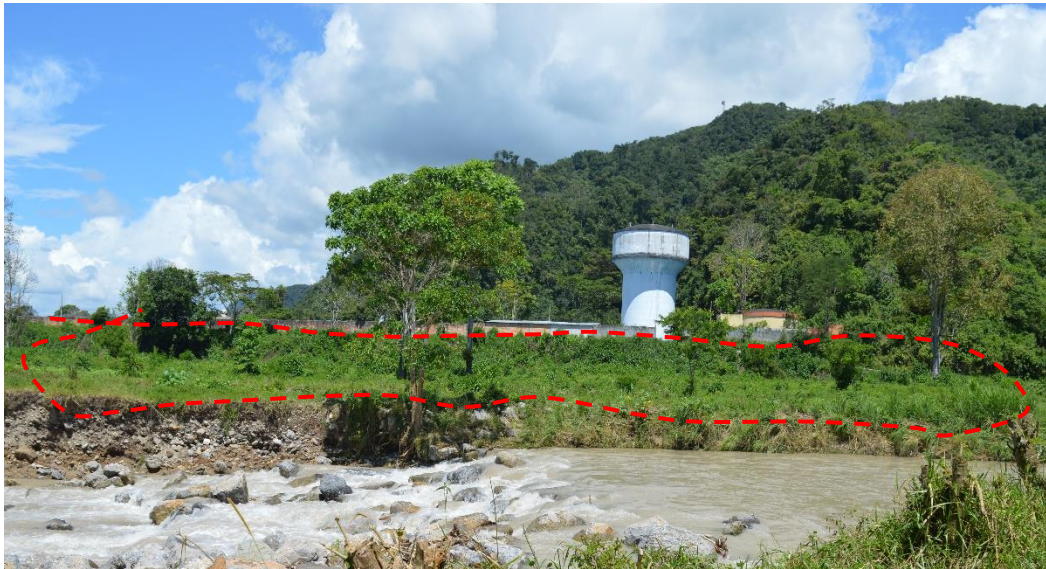
**FOTO N° 05:** Se muestra los depósitos aluviales Holocénicos en el sector tanque elevado de nueva Cajamarca (línea roja).

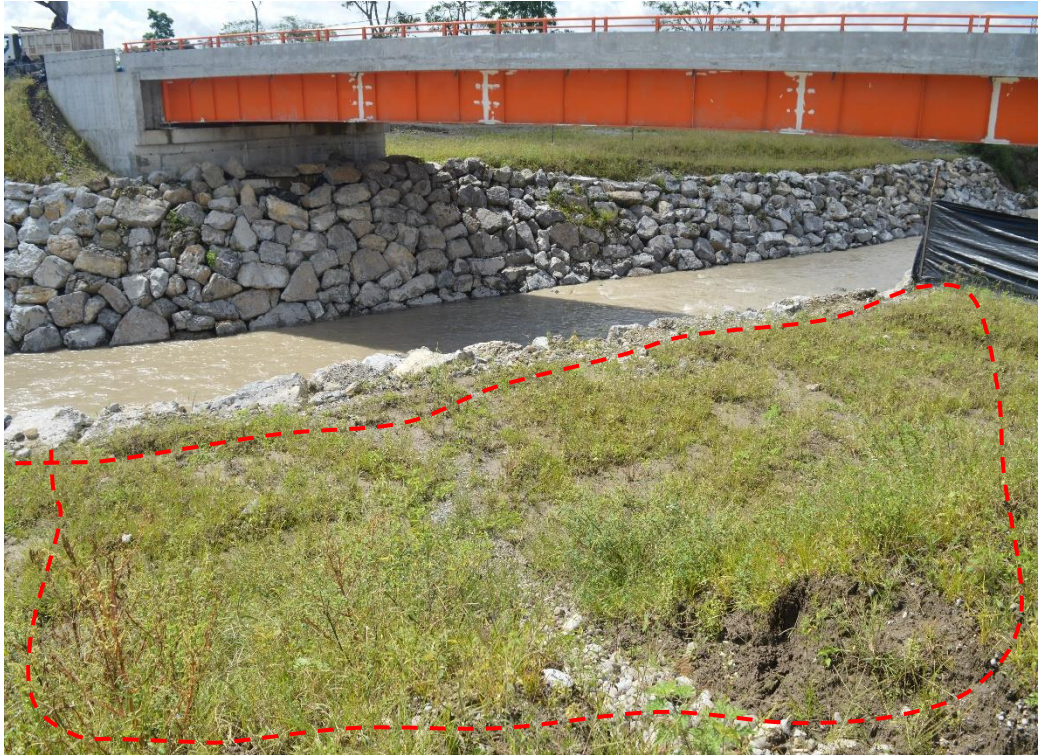
**FOTO N° 06:** Se muestra los depósitos aluviales, actualmente, sobre estos depósitos sobreyace el puente nuevo en el sector José Olaya (línea roja).

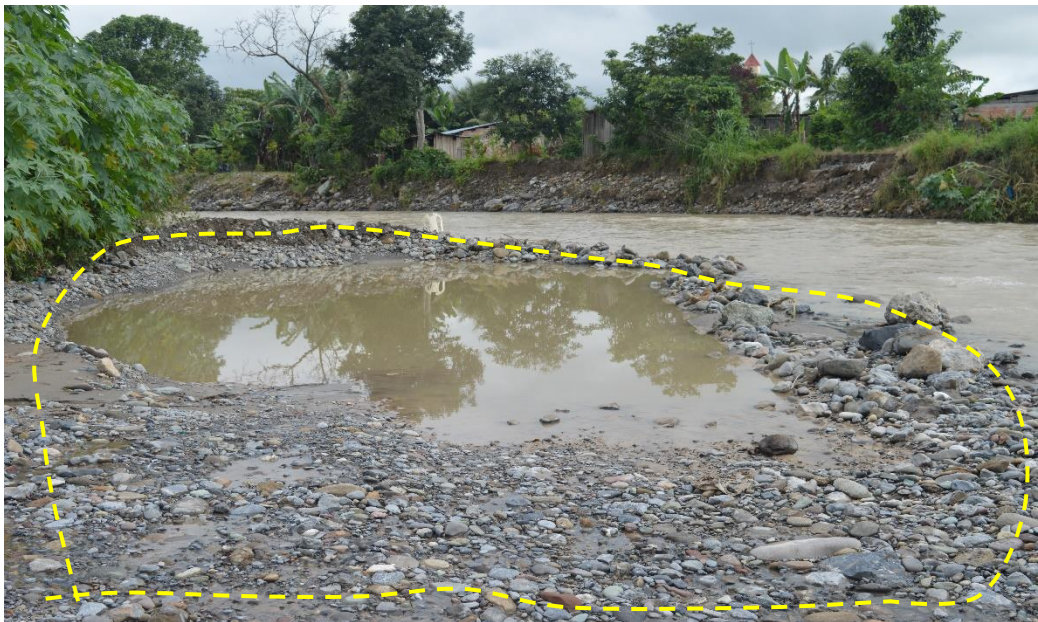
Se ubican en las riberas del río Yuracyacu y en el fondo del mismo río, constituidos principalmente por gravas gruesas y finas, con arenas inconsolidadas, y limoarcillitas.

**FOTO N° 07:** Se muestra los depósitos fluviales reciente, conformado por grava, arenas y limos.

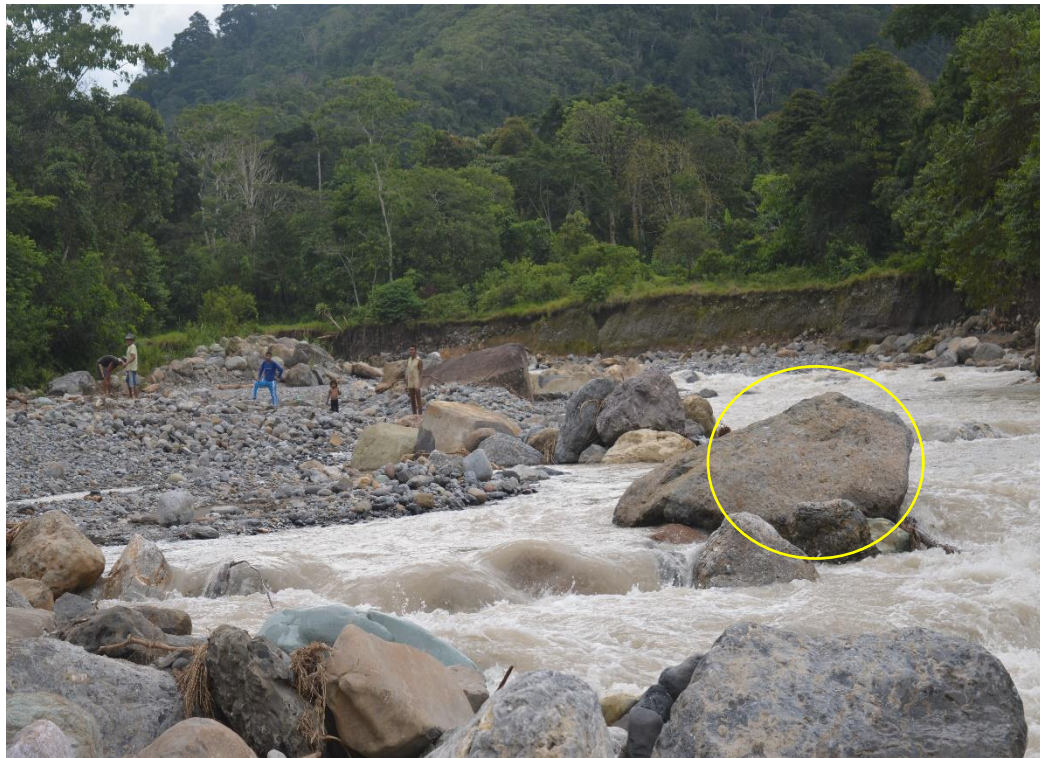
**FOTO N° 08:** Se muestra un depósito de rocas de gran tamaño, gravas, arenas y limos, área de extracción ilegal de material de construcción.

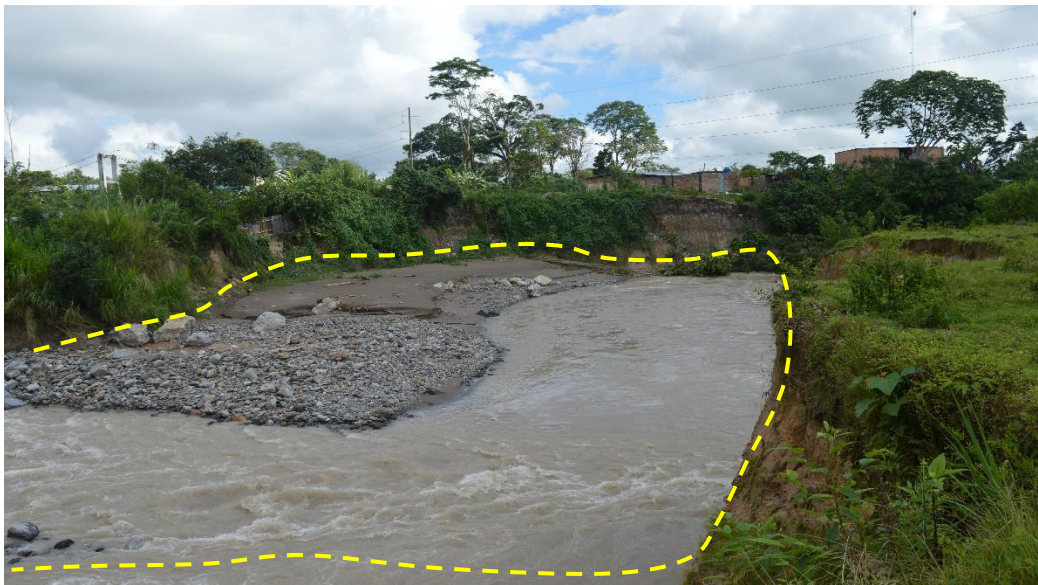
Comprende depósitos de flujos canalizados del recorrido de las aguas del río Yuracyacu y afluentes que discurren las aguas pluviales de la localidad de Nueva Cajamarca, a lo largo de su recorrido forman riberas de material con presencia de material de clastos, gravas, arenas y limos a consecuencia de un régimen estacional y que se presenta en forma de abanico o conos de deyección con ligeras pendientes.

**FOTO N° 09:** Se muestra el lecho fluvial del río Yuracyacu, depósitos fluviales conformado por gravas, arenas y limos.

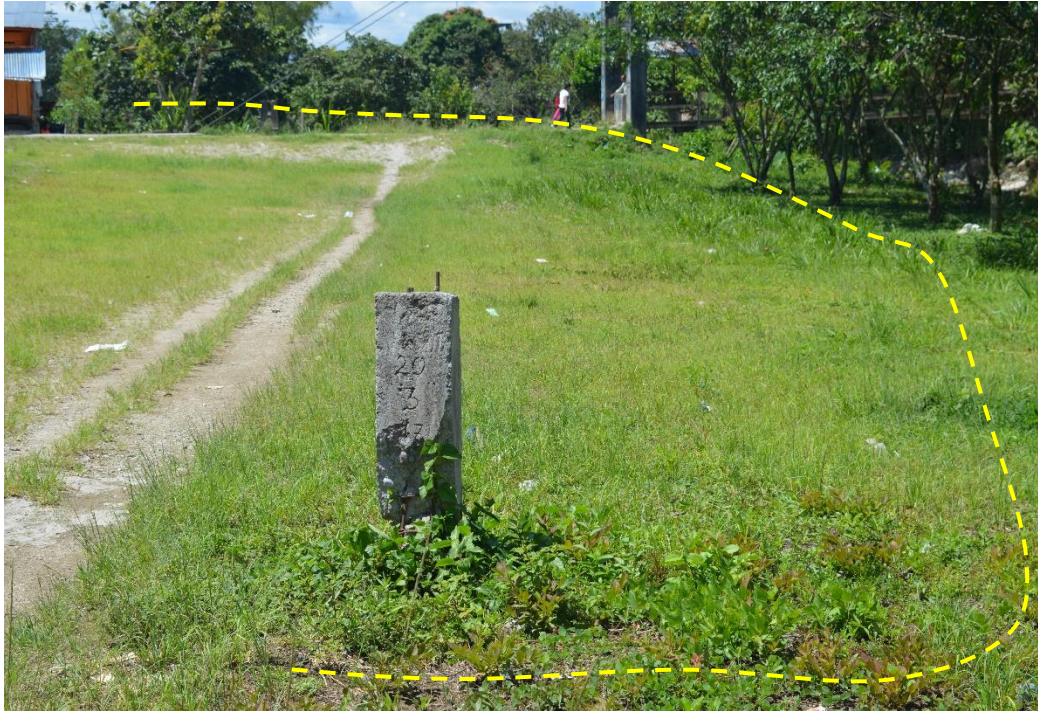
Son áreas adyacentes a los lechos fluviales, estas se ubican sobre el río Yuracyacu se distinguen como terrenos planos compuestos de material inconsolidados removibles, litológicamente están compuestos por arenas, limo y grava, estas áreas están sujetas a inundación recurrente, ya sean estacionales o excepcionales.

**FOTO N° 10:** Se muestra la llanura de inundación en el puente que conduce al colegio Manuel Hidalgo, Nueva Cajamarca.

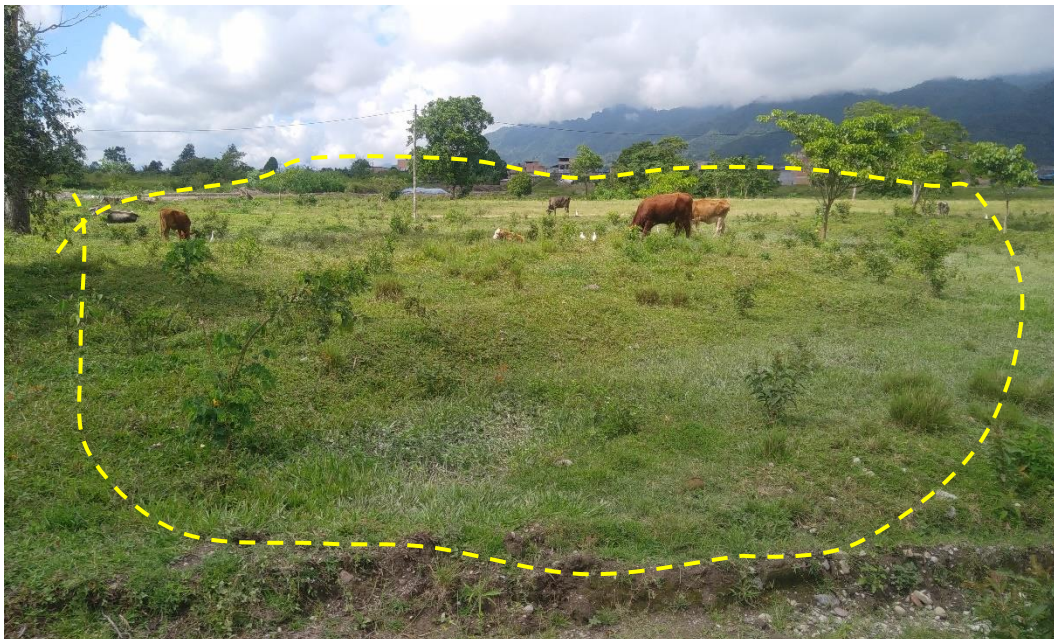
Esta unidad se encuentra ubicada encima del cauce y de llanura de inundación fluvial planos, ancho, variables limitado a los valles. Sobre esta unidad se ubican el área de expansión urbana de Nueva Cajamarca y terrenos de cultivos agrícolas (arroz)

**FOTO N° 11:** Se muestra la terrazas altas o fondo de valles, sector mercado José Olaya.

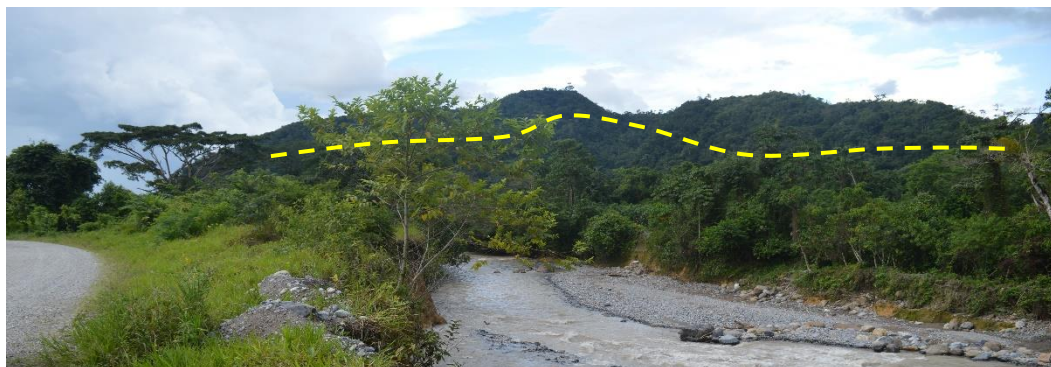
Esta unidad se encuentra entre los alineamientos montañas, en Nueva Cajamarca lo representa el cerro mirador constituida de una secuencia sedimentaria de rocas calizas y areniscas plegadas con buzamientos de estratos que controlan la pendiente de la ladera formando cuevas.

FOTO N° 13: Se muestra las montañas con laderas estructurales, conformado por rocas calcáreas en el sector cerro mirador – Nueva Cajamarca.

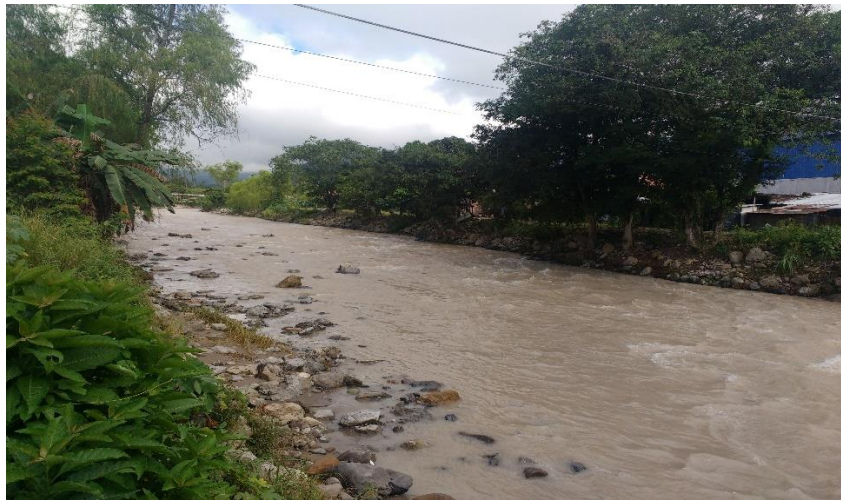
FOTO N° 13: Río Yuracyacu

El caudal máximo presentado en el río Yuracyacu es de 180.00 m<sup>3</sup>/seg. Según estudios realizados por el Proyecto Especial Alto Mayo.

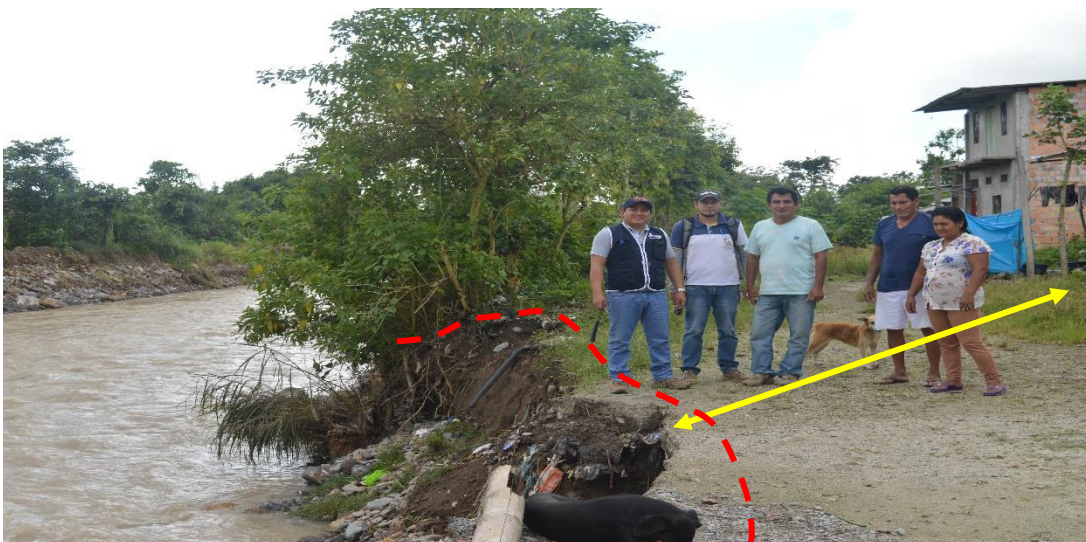
**FOTO N° 14:** Se muestra el nivel de erosión alta (244637.568 E, 9343164.532N), distancia del río a las viviendas de 3 metros aproximadamente (línea amarilla).

- Defensas ribereñas laterales por medio de gaviones o muros de concreto, así como colocación de espigones para el desvío y reducción de la velocidad de la corriente del agua del río Yuracyacu.

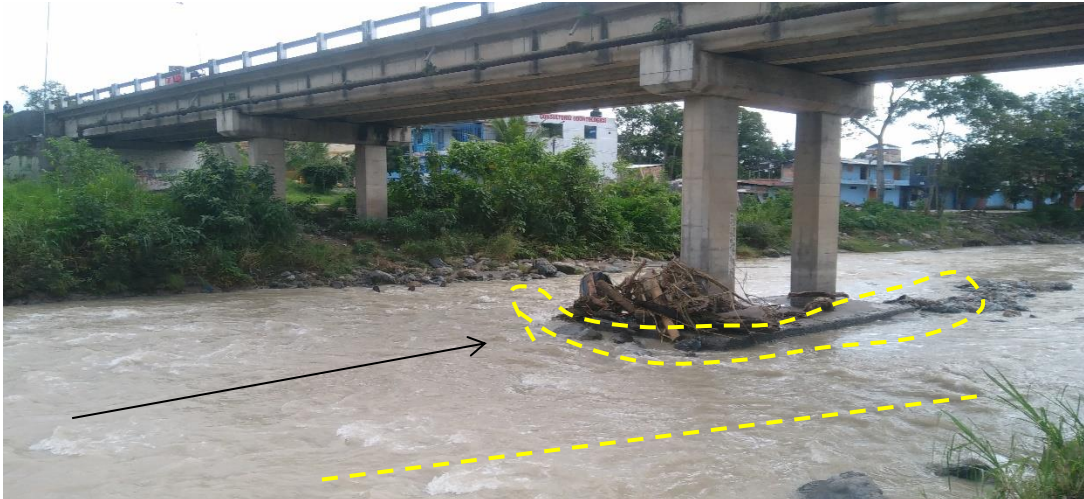
**FOTO N° 15:** Se muestra el lecho principal del río (línea celeste) y el socavamiento en el pilote central del puente Yuracyacu (línea amarilla).

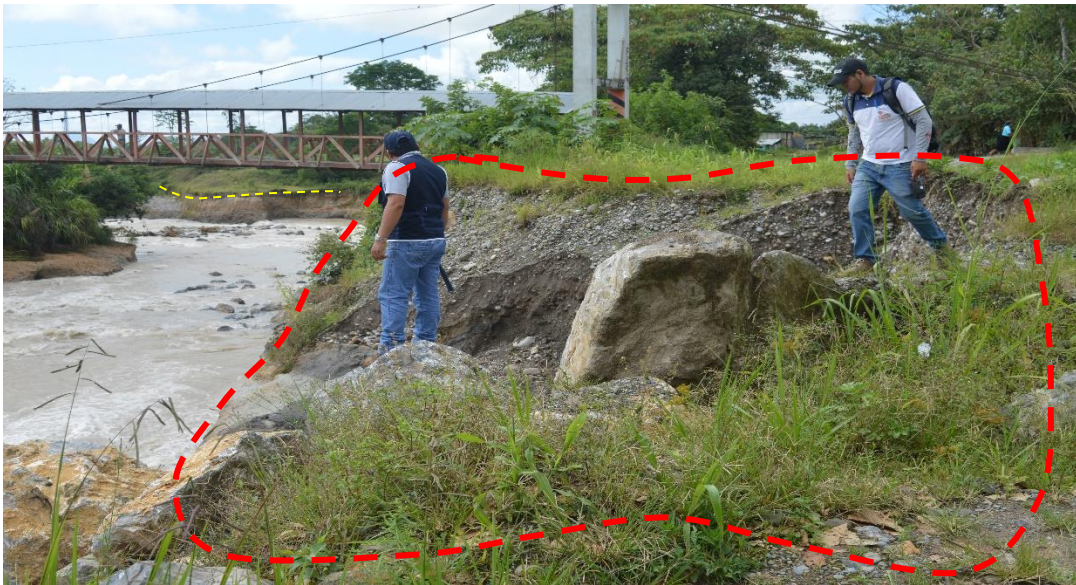
**FOTO N° 16:** Se muestra el nivel de erosión alta a pocos metros del puente José Olaya.

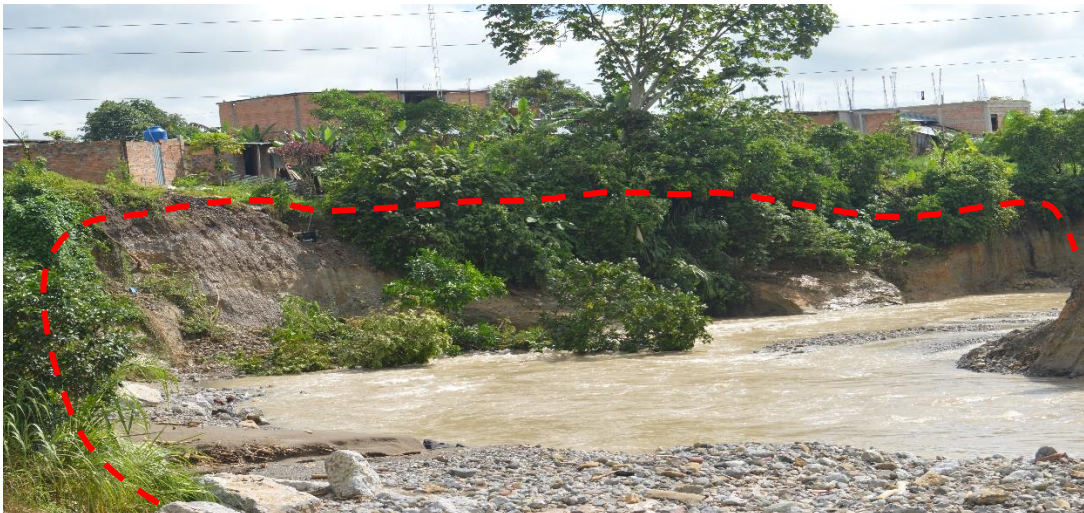
**FOTO N° 17:** Se muestra la erosión fluvial (245116.483E, 9343153.360 N) viviendas ubicadas en la franja ribera, la línea de color rojo muestra el nivel de la fuerte erosión por eventos de precipitaciones intensas.

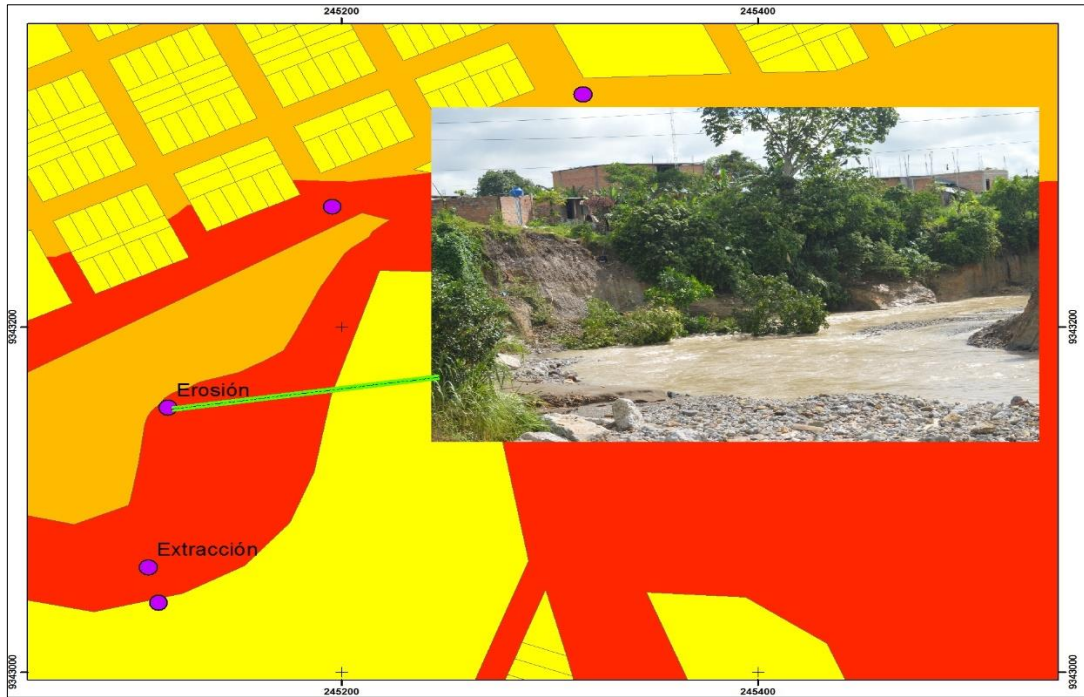
Mapa. Se muestra la caracterización del nivel de peligro por erosión fluvial sobre el río Yuracyacu.

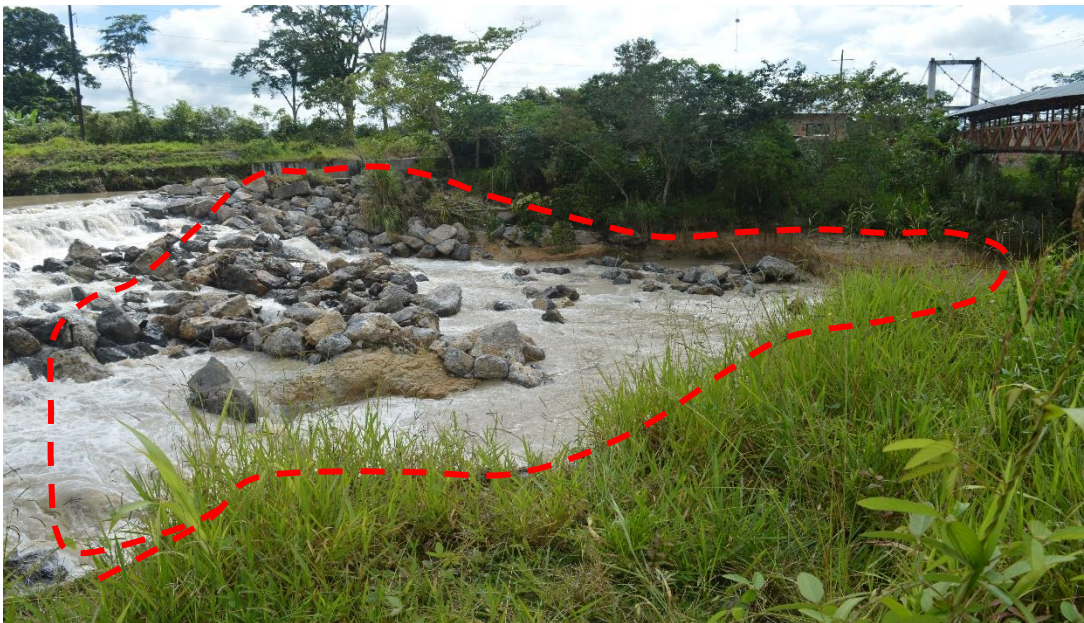
FOTO N° 18: Se muestra el nivel de erosión y remoción del bloque de rocas en la bocatoma del canal morito (ref. puente José Olaya).

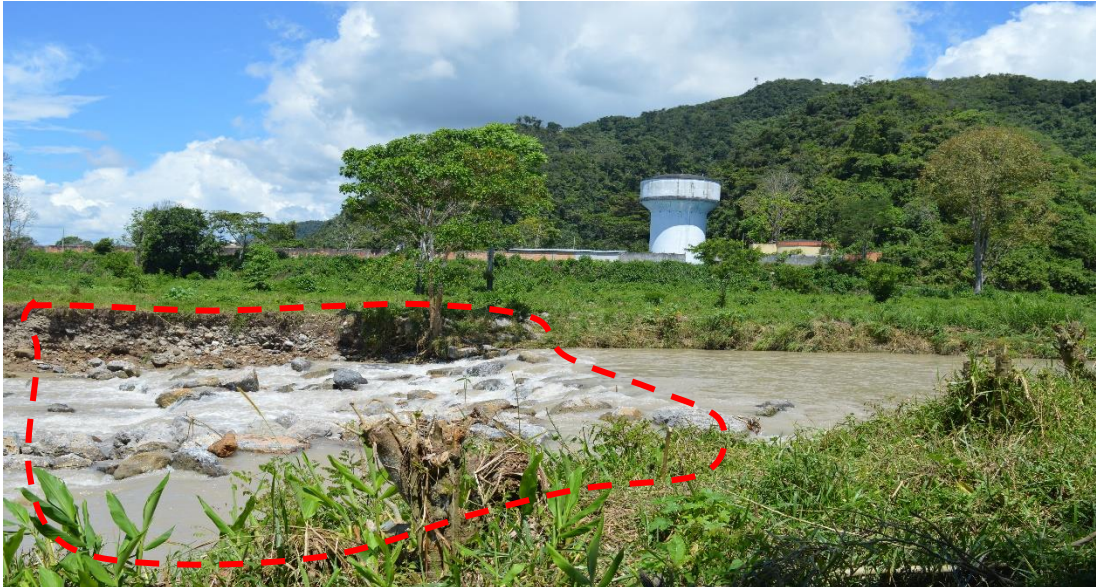
**FOTO N° 19:** Se muestra la erosión fluvial en ambas riberas del río Yuracyacu (referencia, bocatoma del canal de irrigación michuco).

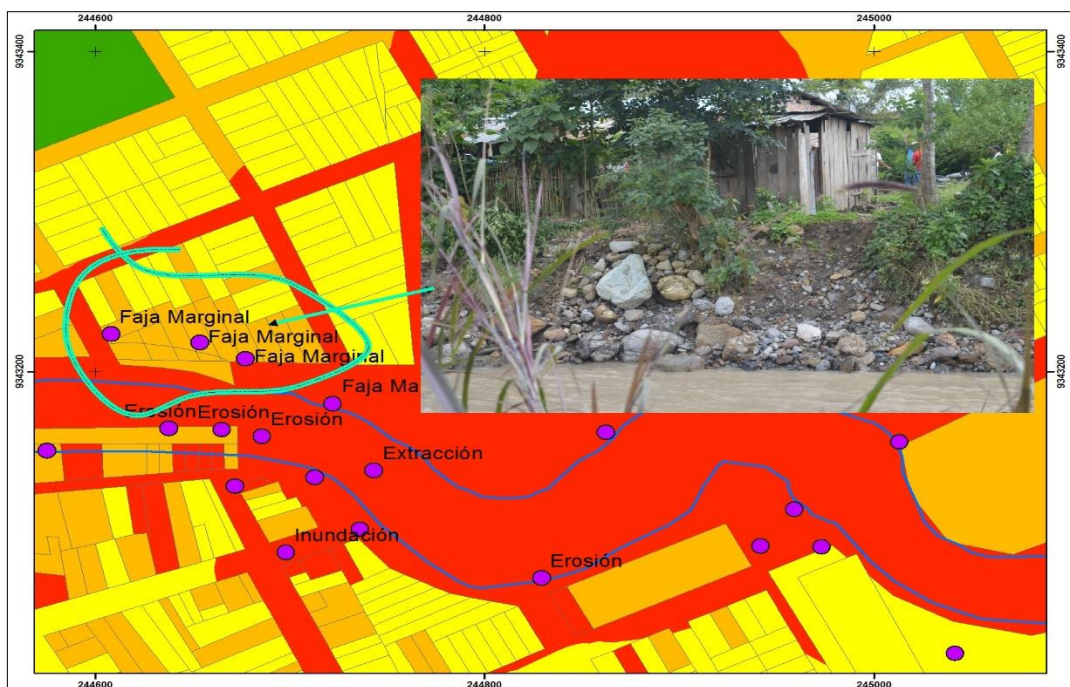
- Existen viviendas edificadas en zonas intangibles denominadas franjas marginales, las mismas que están expuestas a la erosión e inundación fluvial de niveles **ALTO a MUY ALTO**.

**FOTO N° 20:** Se muestra las viviendas que actualmente ocupan la franja marginal (244653.628 E, 9343218.255 N), asimismo, se muestra el grado de erosión que avanza en un nivel de recuperación de su cauce principal del río Yuracyacu.

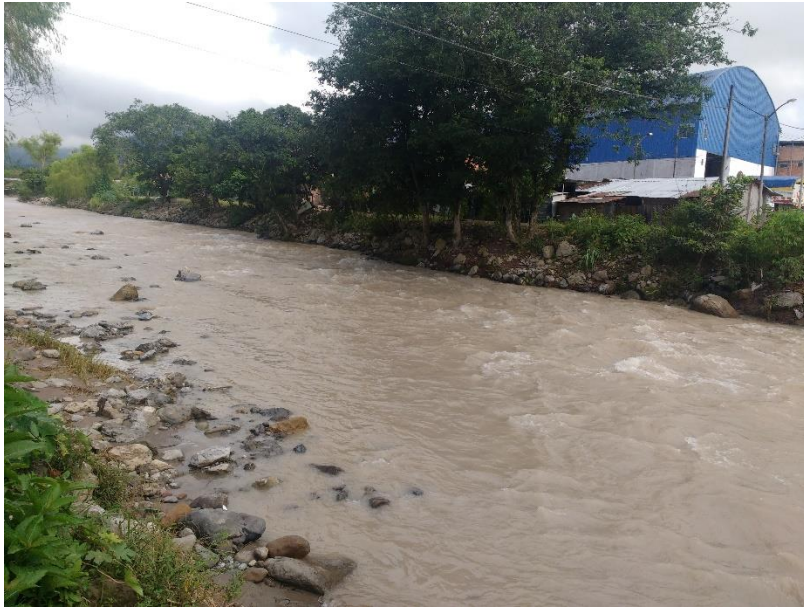
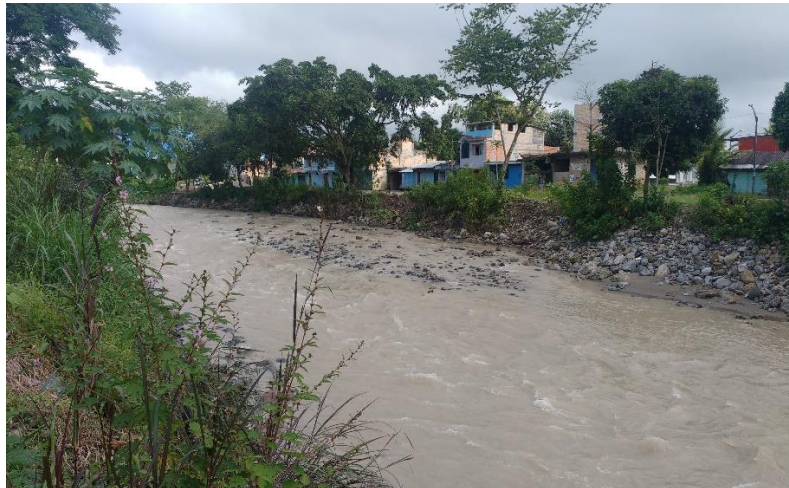
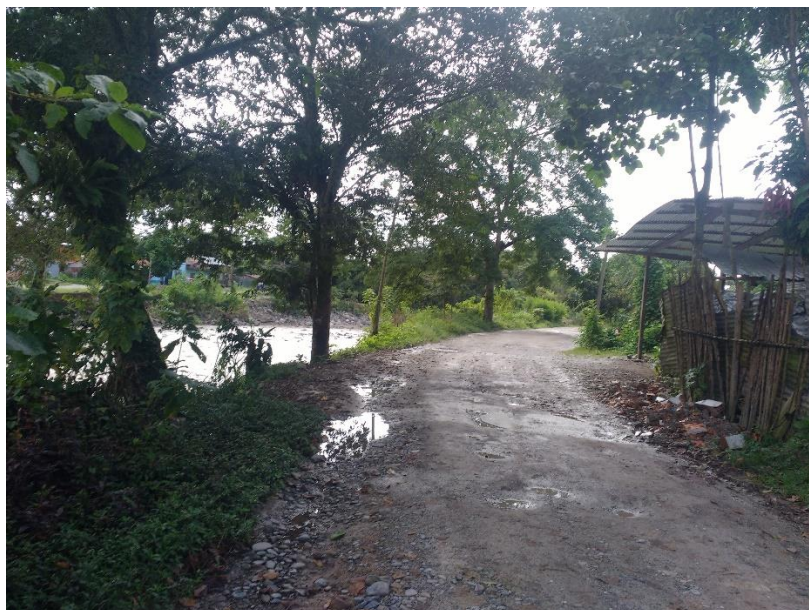
Foto N ° 04, 05, 06: Viviendas asentadas en el margen izquierda y derecha del río Yuracyacu

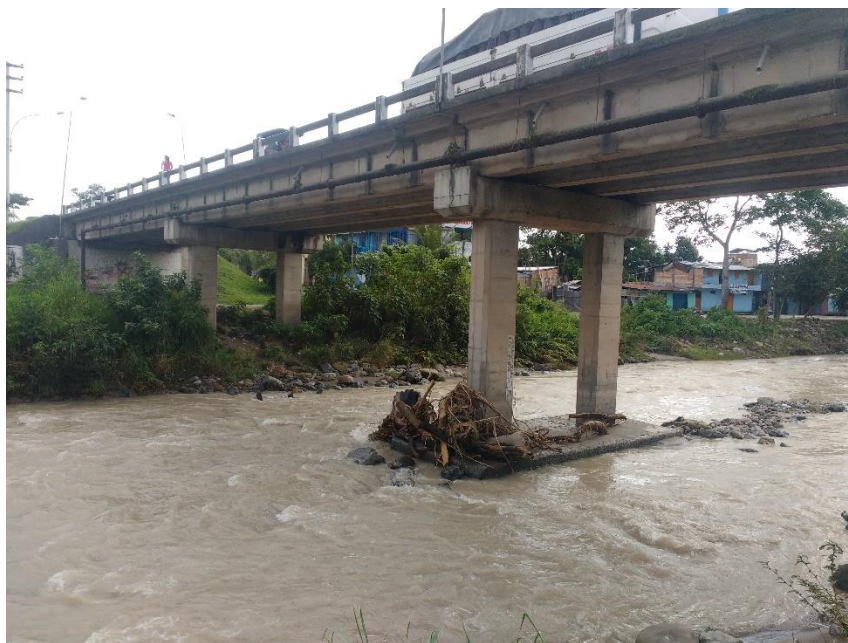
**Foto N ° 07:** Puente Yuracyacu en peligro por erosión

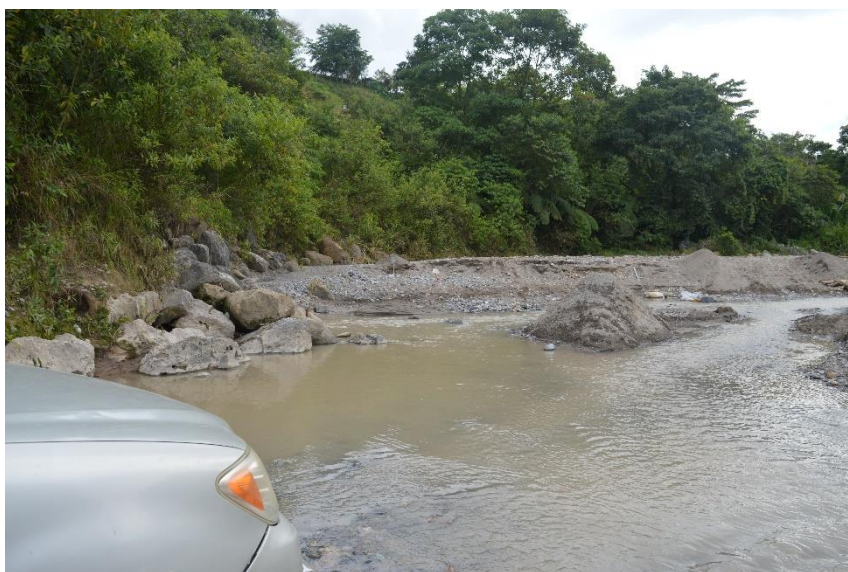
**Foto N ° 08:** Extracción en forma ilegal de material del río Yuracyacu
