Informe Técnico N° A6837

EVALUACIÓN GEOLÓGICA Y GEODINÁMICA DEL DESLIZAMIENTO ACTIVO DE SUPAYHUAYCO

Región Cusco
Provincia Quispicanchis
Distrito Lucre

OCTUBRE
2018

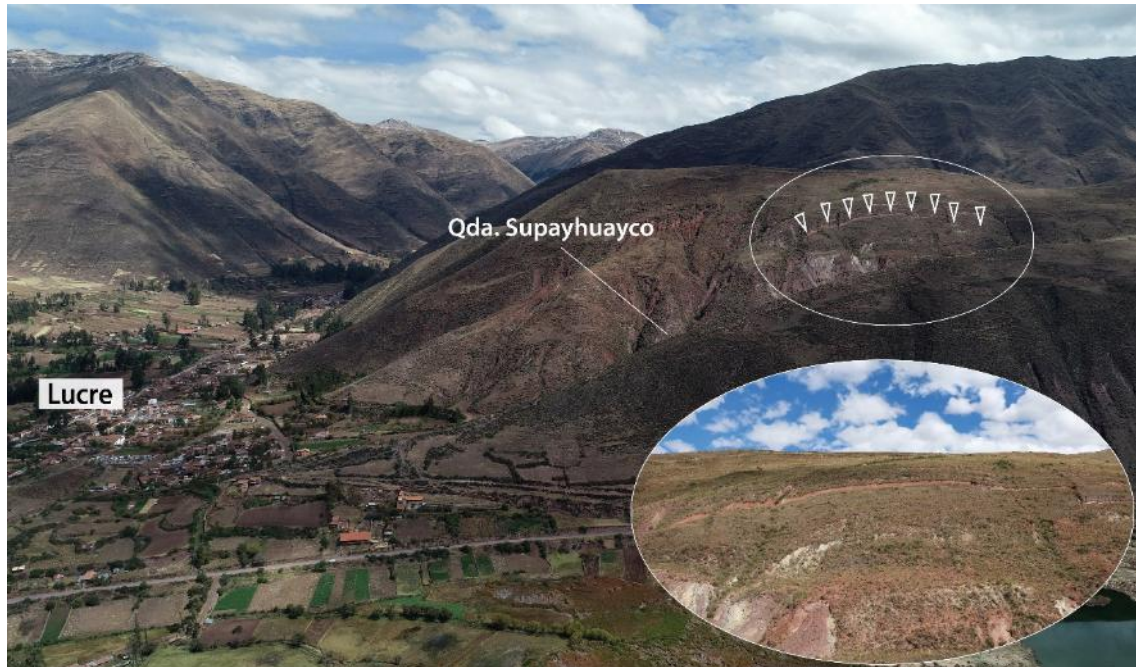
Figura 3. Vista al suroeste del deslizamiento en la quebrada Supayhuayco, distrito de Lucre.

El movimiento en masa identificado se encuentra en la margen derecha de la quebrada Supayhuayco, en el cerro denominado Pucacasa. La quebrada es afluente por la margen izquierda del valle de Lucre (Figura 3).

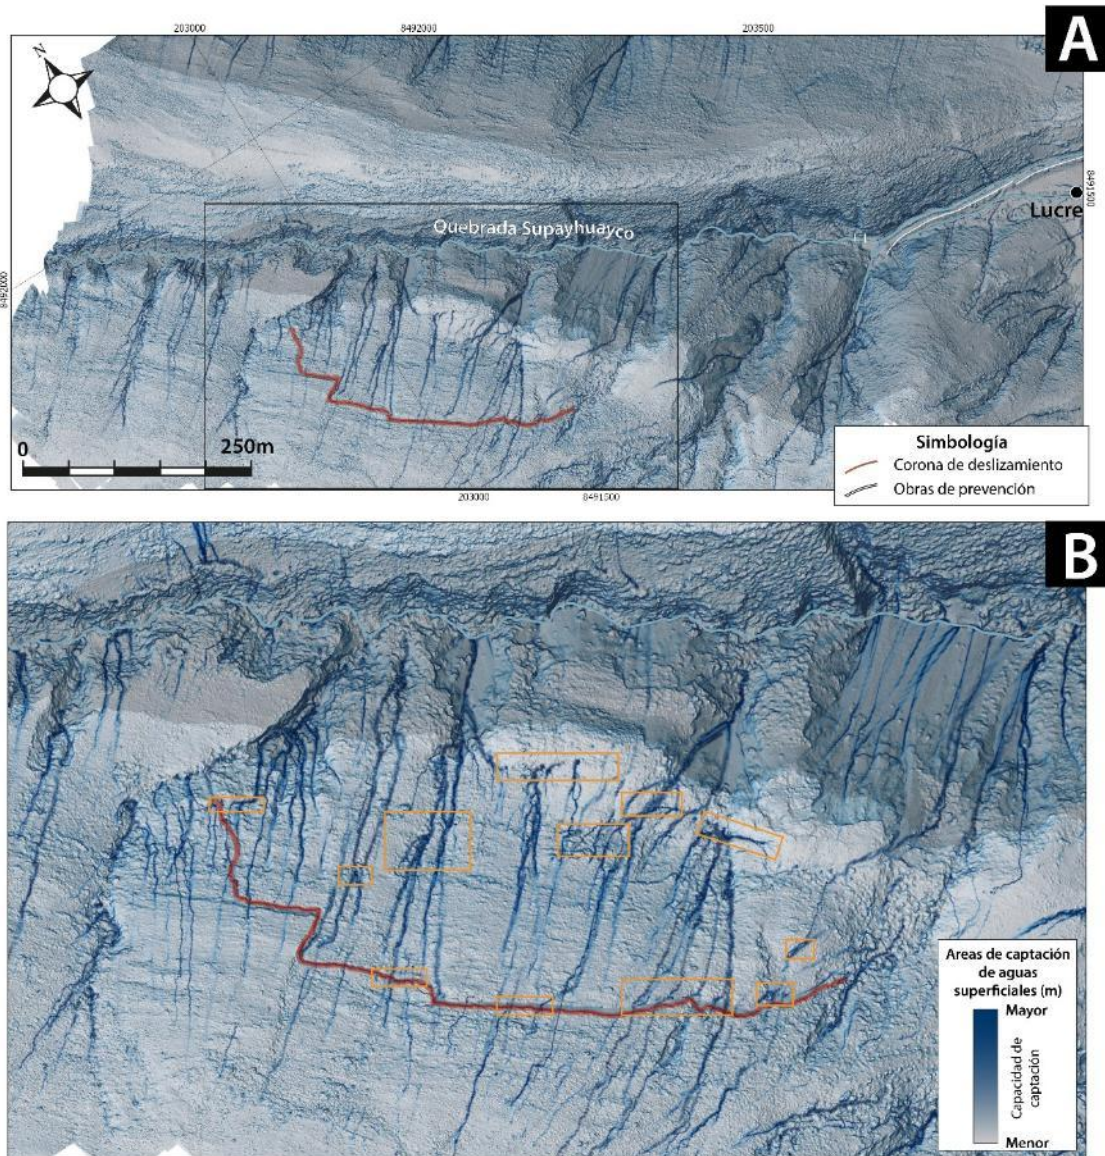
En la zona del deslizamiento, por ejemplo (Figura 9), se observó algunos lugares capaces de acumular aguas superficiales en mayor proporción, en la corona y alrededores, así como dentro del deslizamiento, lo que sugiere que, en un incremento de precipitaciones pluviales, estas zonas captarán mayor cantidad de agua que producirá la saturación del suelo, facilitando de esta manera el colapso del deslizamiento.

Figura 9. A) Mapa que muestra en colores azules las zonas o áreas de captación de aguas superficiales a lo largo de toda la quebrada Supayhuayco. En recuadro negro se marca el área de interés.

B) Se observa en recuadros naranjas, las zonas del cuerpo del deslizamiento con mayor capacidad para acumular aguas superficiales en épocas de lluvias.

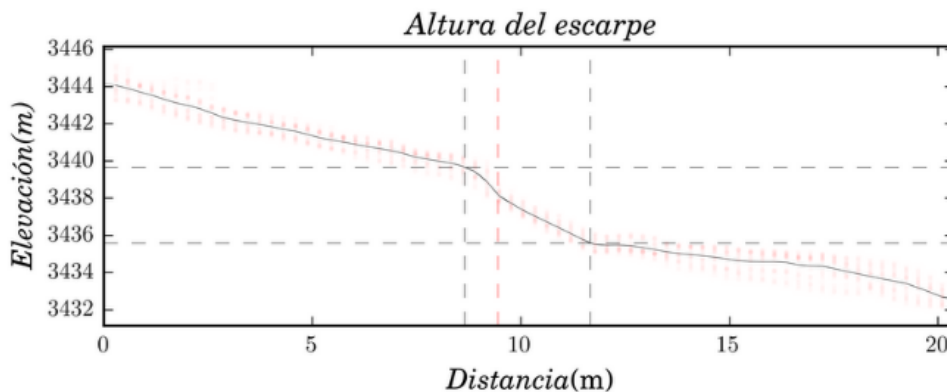
Perfil b-b'

En este perfil swath (Figura 13) se observa escarpes de hasta 4.1 m de altura y grietas tensionales detrás de la corona. Por otro lado, las grietas del escarpe presentan una zona capaz de acumular aguas superficiales.

Figura 13. Perfil swath b(izq)-b'(der), ubicado al este del deslizamiento

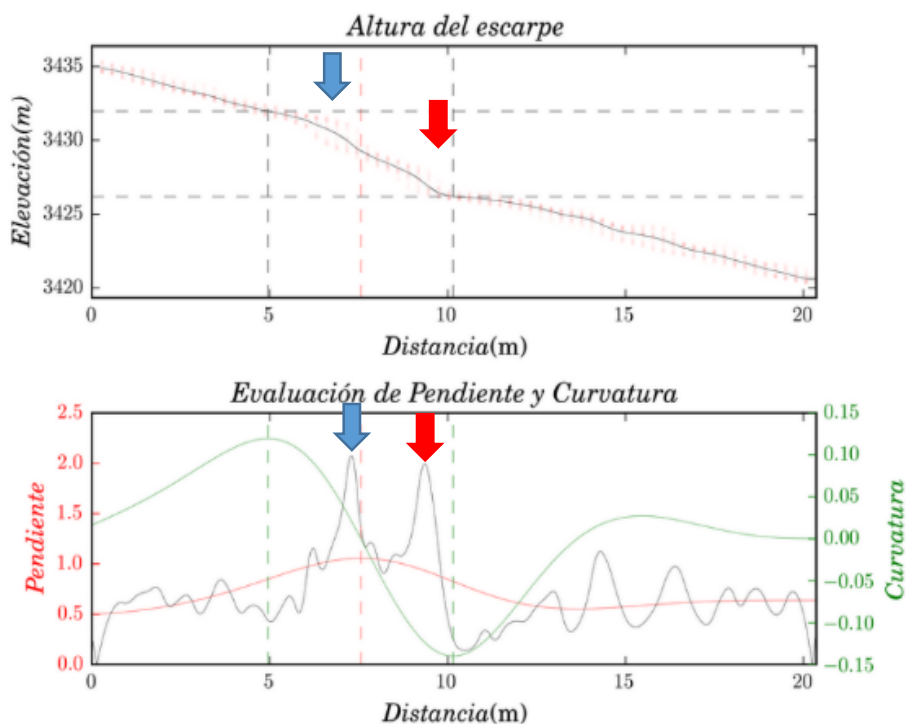
Perfil d-d'

En este perfil swath (Figura 15) se observan escarpes de hasta 1.8 m de altura y delgadas grietas tensionales detrás de la corona. Por otro lado, se observa un escarpe anterior (Figura 15).

Figura 15. Perfil swath d(izq)-d'(der), ubicado al este del deslizamiento. La flecha azul marca un escarpe antiguo. La flecha roja marca la ubicación del escarpe reciente.

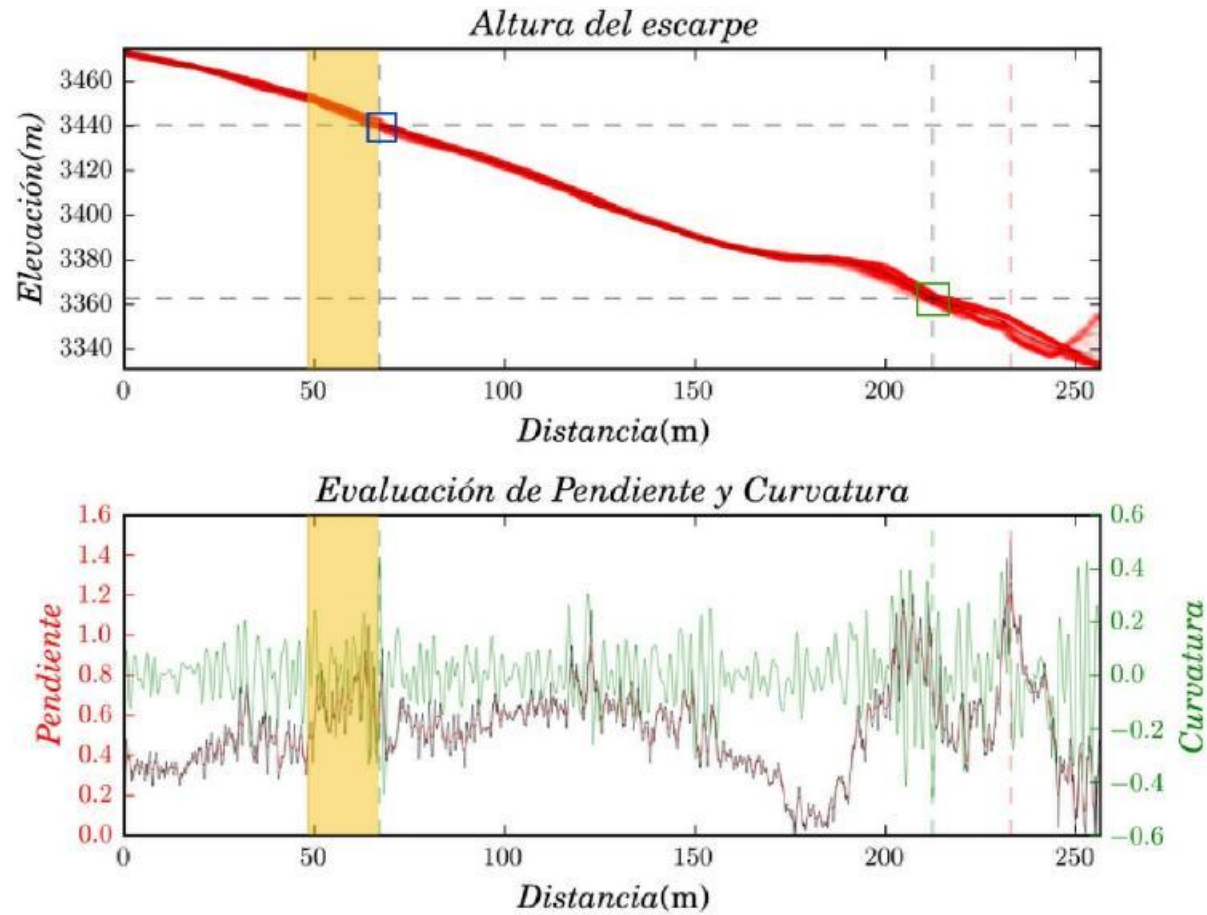
Perfil e-e'

En este perfil swath (Figura 16) se observan en recuadro azul la ubicación del escarpe principal, en recuadro verde se marca el pie del deslizamiento y en cuadros amarillos transparentes la zona con grietas tensionales respectivamente. En la figura de abajo se observa la variación de altura, estos marcan las grietas y/o cambios de pendiente bruscos

Figura 16. Perfil swath e(izq)-e'(der), ubicado al medio del deslizamiento. Las intersecciones de líneas entrecortadas marcan la corona y el pie del deslizamiento.

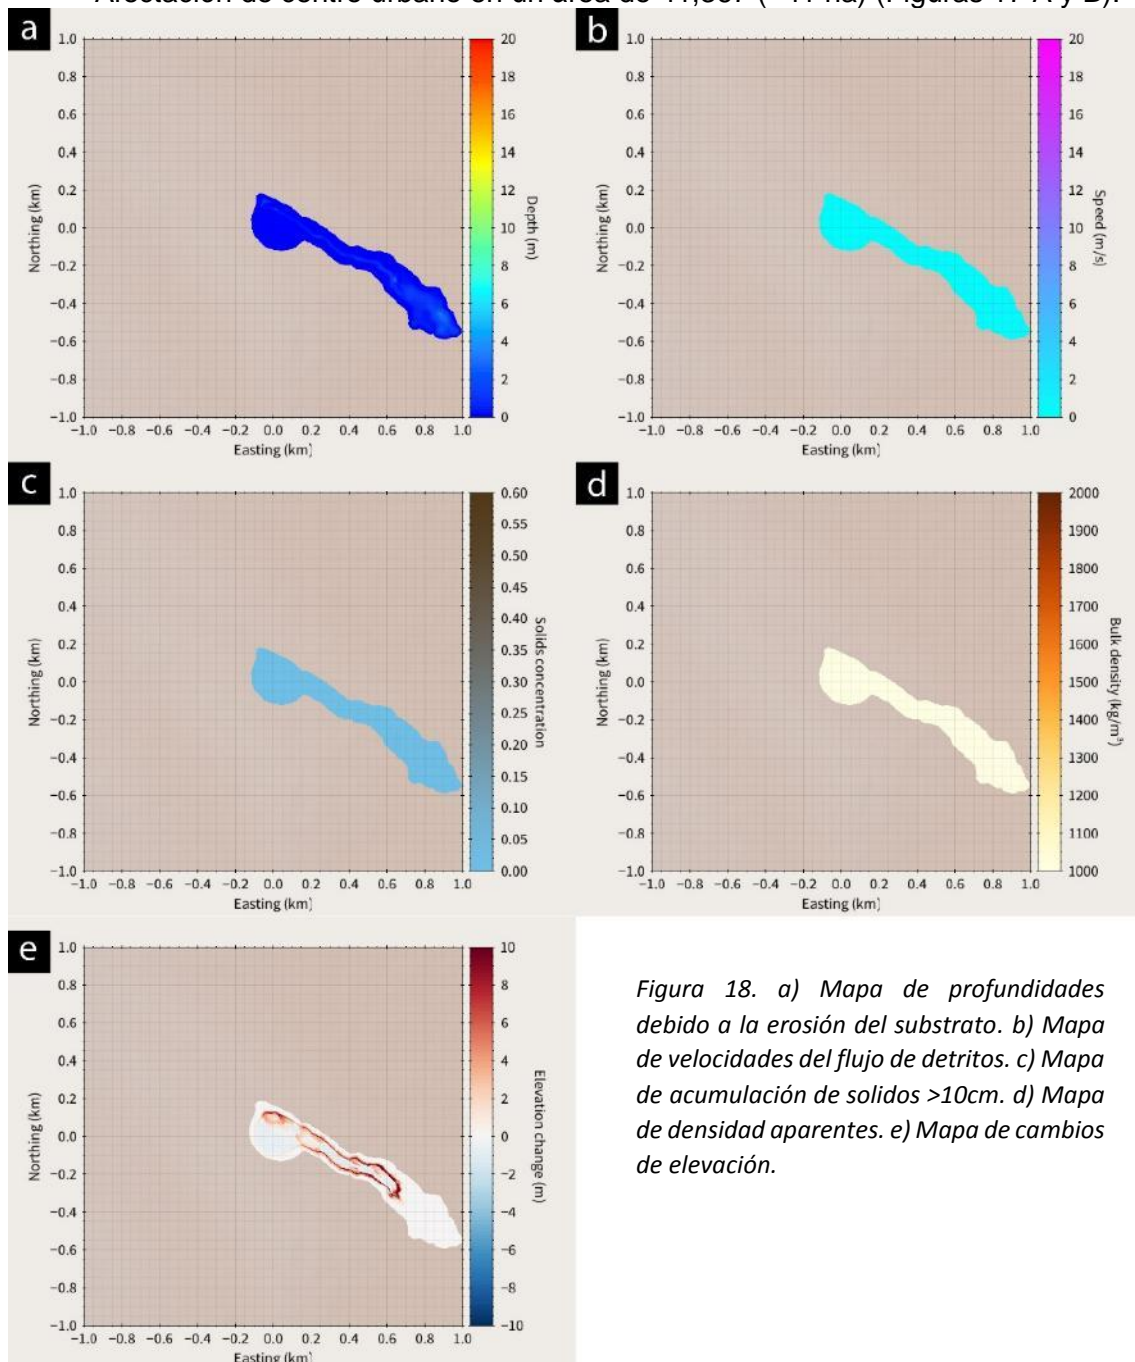
Figura 18. a) Mapa de profundidades debido a la erosión del sustrato. b) Mapa de velocidades del flujo de detritos. c) Mapa de acumulación de sólidos >10cm. d) Mapa de densidad aparentes. e) Mapa de cambios de elevación.

- Mayor profundidad de erosión en el canal y zona de acumulación, hasta ~3m. (Figura 18 a).
- Mayor velocidad del canal desde la altura del deslizamiento hasta aproximadamente las obras de prevención, llegando hasta ~5 m/s (Figura 18d).
- Concentración de sólidos a lo largo del canal hasta unos 20m al sureste de las obras de prevención. En este caso los sólidos con clasto promedio de 15 cm se acumulan en los campos de cultivo. (Figura 18c).
- La densidad aparente es prácticamente uniforme en el área afectada (1000 kg/m³) (Figura 18d).

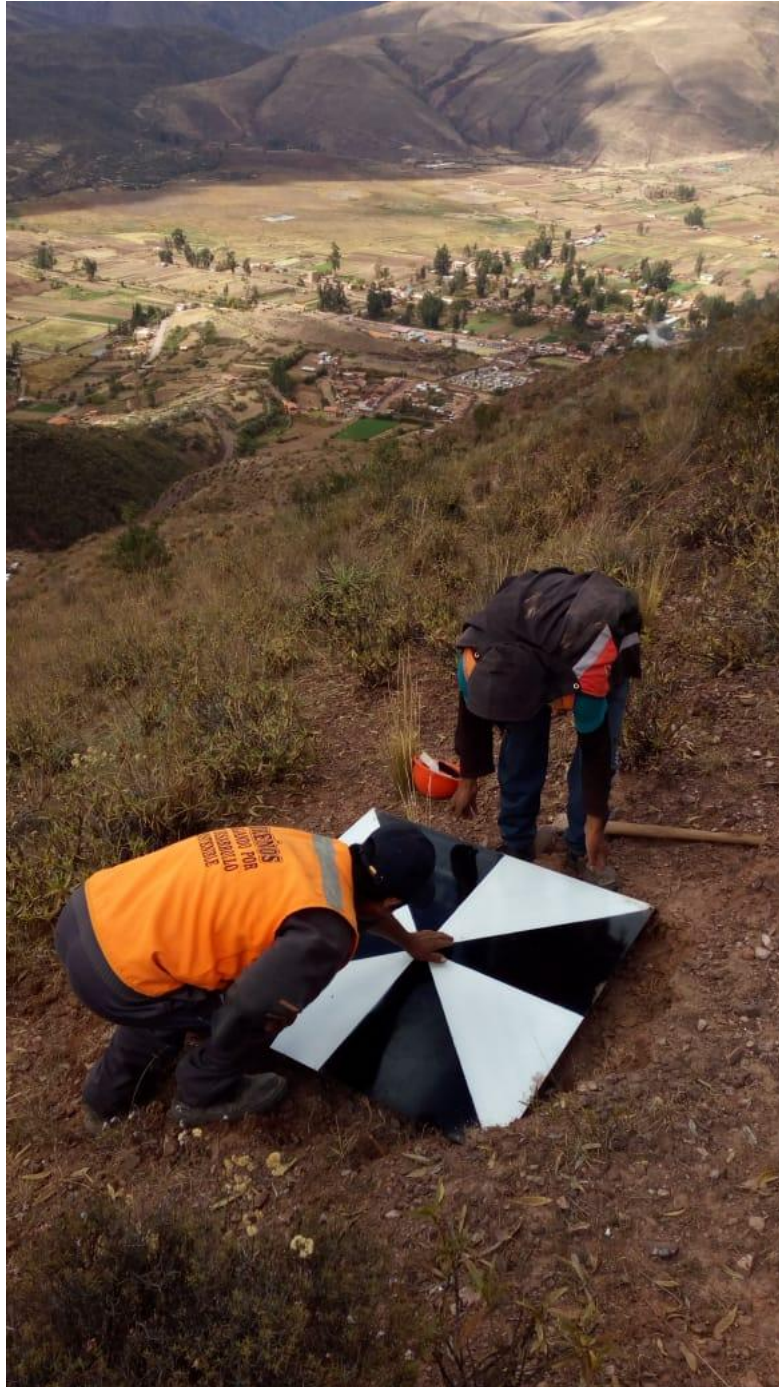
Foto 1. Instalación de puntos de control para monitoreo del deslizamiento con GPSD.

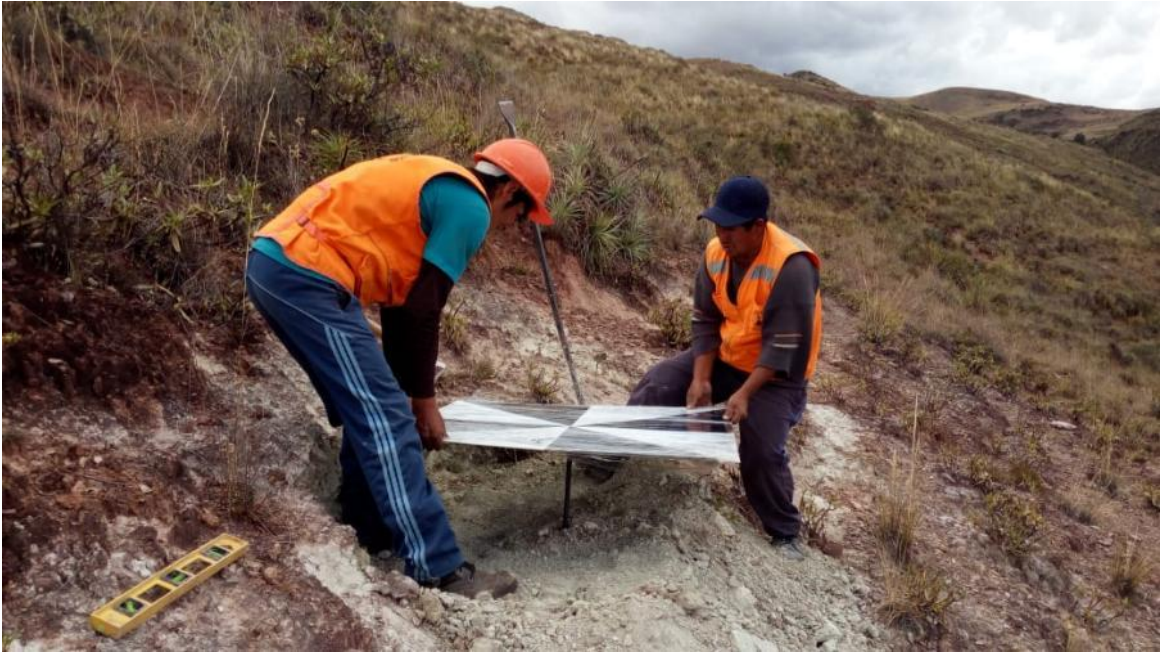
Foto 2. Instalación de puntos de control para monitoreo del deslizamiento con GPSD.
