FICHA TECNICA: IDENTIFICACION DE QUEBRADAS CON ASENTAMIENTO DE POBLACIONES Y VULNERABLES ANTE LAS INUNDACIONES Y HUAYCOS.

HUANACAHUERE

III. DESCRIPCION DE LA ZONA IDENTIFICADA

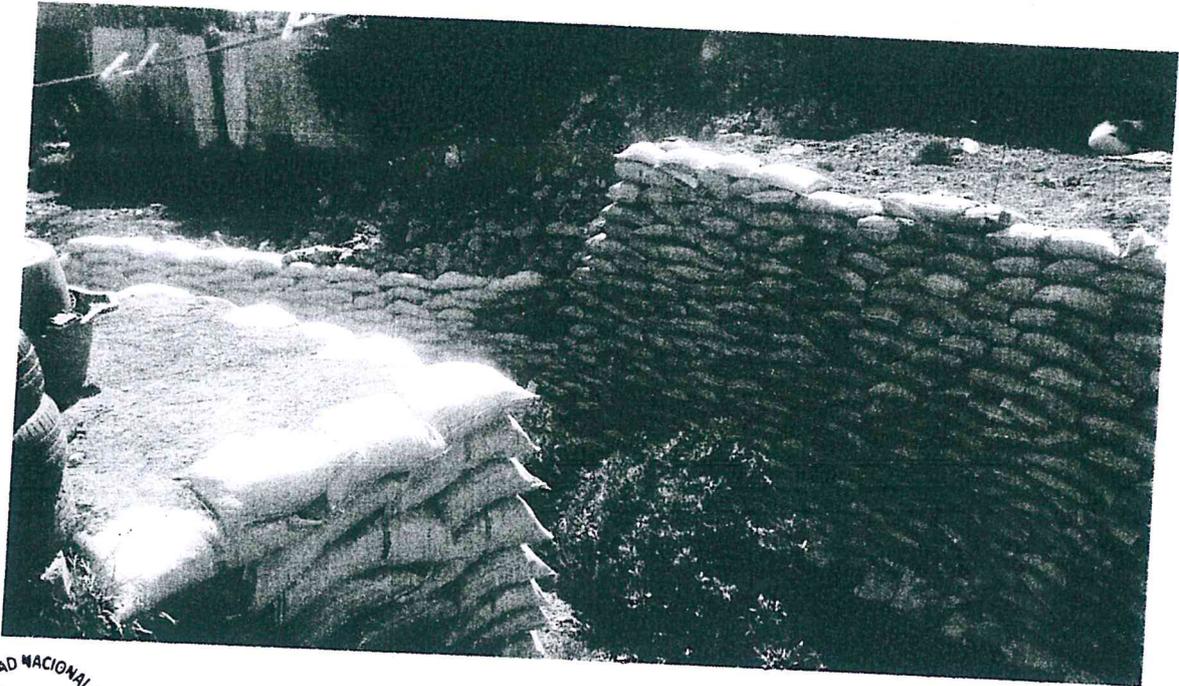
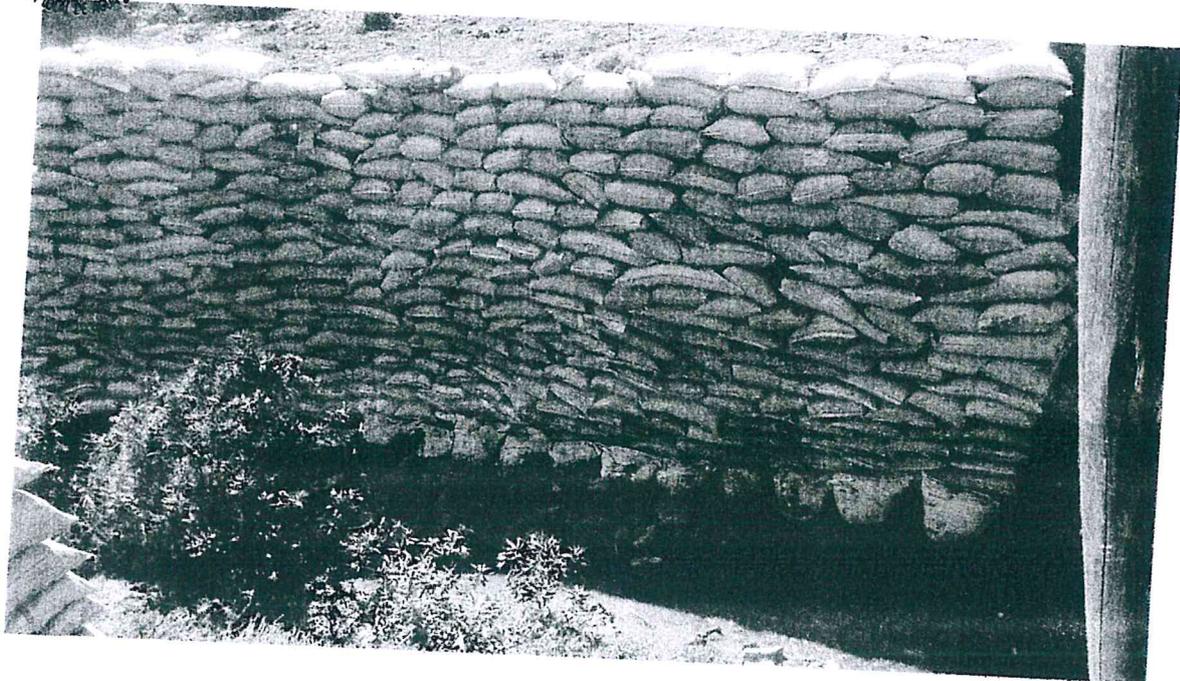
PANEL FOTOGRAFICO
COSTALES RELLENOS DE TIERRA QUE UTILIZAN LOS POBLADORES COMO MUROS DE
CONTECION DE PASO SIRVE PARA AMPLIAR SUS TERRENOS EN LA APV VILLA
RINCONADA SAN JERONIMO
