INFORME TECNICO N° 007- 2018-ANA-AAA. M-ALA UTC-AT/VAQCH/ALA-UTC/VAQCH.

ASUNTO : INSPECCION OCULAR- QUEBRADA MIRAFLORES, CENTRO POBLADO MIRAFLORES, DISTRITO BAGUA GRANDE, UTCUBAMBA, AMAZONAS

IV. IDENTIFICACION PUNTOS CRITICOS – QUEBRADA MIRAFLORES - C.P. MIRAFLORES

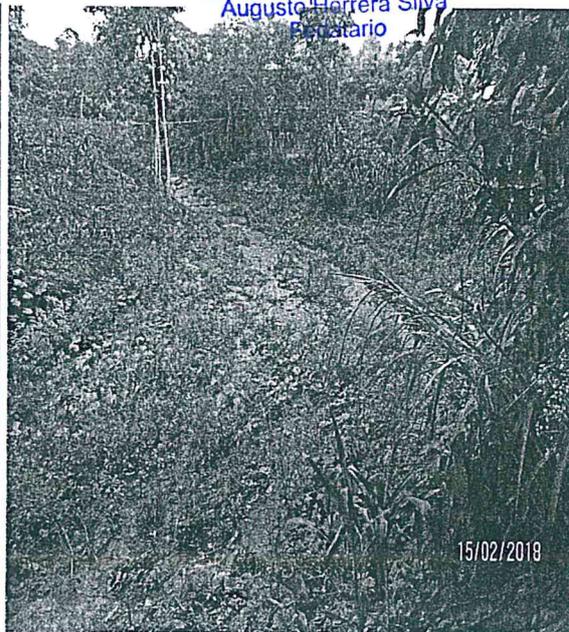
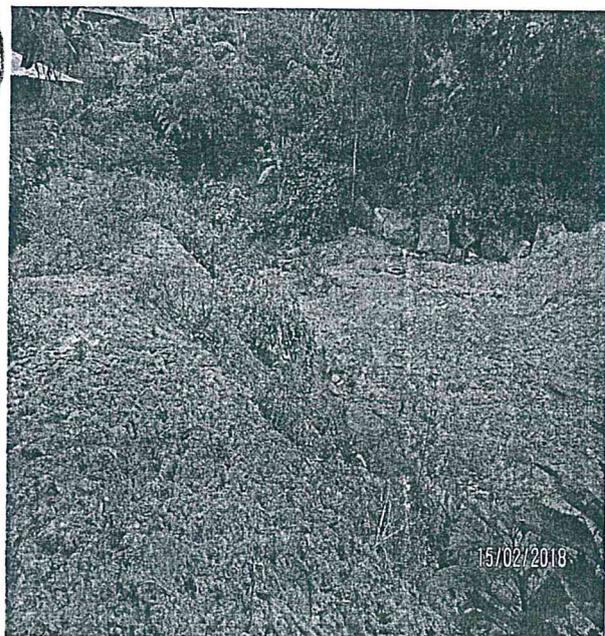
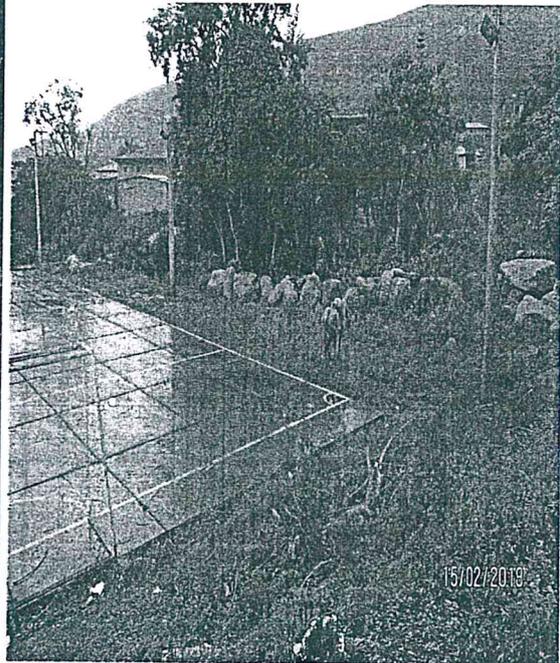
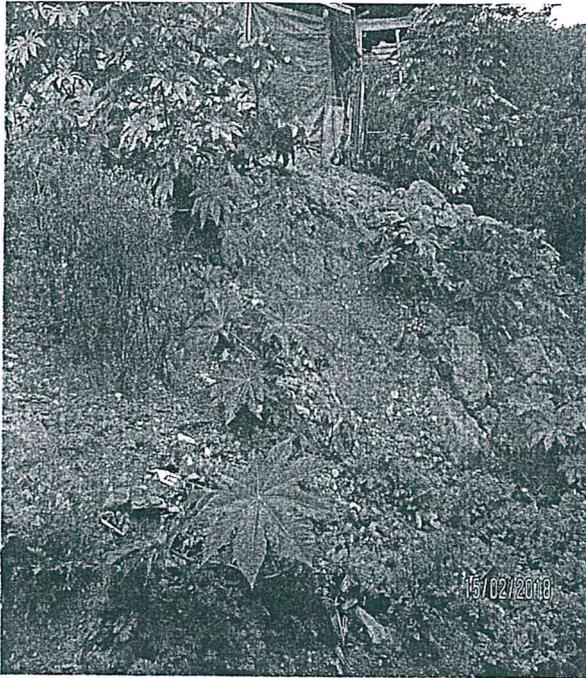
- Vistas fotográficas de los puntos críticos identificados.

Primer Punto Identificado: se ubica desde el punto de coordenadas WGS 84 Zona 17 S 791 413 E – 9 351 588N, en la cota 1 394 msnm. Hasta las coordenadas 791 470E – 9 351 634 N, donde se ubica el puente Santa Rosa, existiendo una longitud de recorrido de la quebrada de 80 m aproximadamente; en dicho lugar en la margen izquierda de la quebrada se ubican dos viviendas colindantes a la quebrada de propiedad de los señores: Víctor Peralta, Jorge Dávila y una loza deportiva que cuentan con antecedentes de inundación por las lluvias y aumento de caudal de la quebrada Miraflores.

Segundo Punto Identificado: desde el Puente Santa Rosa en el punto de coordenadas UTM WGS 84 Zona 17 S 791 470E – 9 351 634N, hasta el puente de piedra ubicado en las coordenadas 791 509E – 9 351 694 N, cota 1 336msnm., colindante con la institución educativa N° 16216 de nivel primario, un recorrido total de 160 m aproximadamente, en éste lugar se encuentran instaladas viviendas colindantes con la quebrada en la margen derecha, cuentan con antecedentes de haber sido afectadas por la quebrada en sus máximas avenidas las cuales han quedado con rajaduras en las paredes y debilitamiento de los cimientos por deslizamiento de tierra y una vivienda derribada por la erosión y desprendimiento de tierra, lugar donde funcionaba el comedor popular, las viviendas afectadas son el número de 09 (nueve), ubicadas en la calle Meléndez del C.P. Miraflores de los señores: Ronald Pedraza, Víctor Fernández, Felicita Zuta, Carmela Vera, Walter Tarrillo, casa del comedor popular, y otra que no se pudo identificar al propietario por encontrarse cerrada al momento de la inspección ocular.

El señor Mario Villanueva Mundaca – Alcalde del C.P. Miraflores, en dicho acto de inspección ocular hizo constatar que en el segundo tramo inspeccionado de la quebrada donde se encuentran viviendas se vienen descargando las aguas residuales domiciliarias del C.P. Miraflores, las cuales despiden olores fétidos causando malestar y protestas de los ciudadanos colindantes a la quebrada, así como de la institución educativa N° 16216 nivel primario, el Centro Poblado de Miraflores cuenta con una planta de tratamiento de aguas servidas domiciliarias que en la fecha no se encuentra en funcionamiento porque la red de conducción consistente en tubería de cemento de 900 ML aproximadamente ha sido sustraída, según manifestación del sr. Mario Villanueva Mundaca – Alcalde del C.P. Miraflores.

- Descolmatación y limpieza del cauce de la quebrada Miraflores en todo el recorrido que realiza dentro de la localidad los trabajos a realizar sería con maquinaria pesada (excavadora), estos trabajos se considerarían como trabajos inmediatos para reducir el alto riesgo existente de inundación, luego ejecutar trabajos estructurales permanentes de protección tales como un enrocado en ambas márgenes o construcción de muros de contención de concreto armado en

ambas márgenes de la quebrada Miraflores de unos 200 ML aproximadamente, para mitigar el alto riesgo existente ante las inundaciones de cada año que se registran en la zona, y de respuesta ante posibles eventos en épocas de lluvias y aumento de caudal de la quebrada.

- Una vez realizados los trabajos de defensa riverieña realizar la delimitación de la faja marginal en ambas márgenes de la quebrada en el tramo donde se encuentran asentadas las viviendas.
