INFORME TECNICO N° 029SGI

“GESTIÓN CORRECTIVA DEL RIESGO, CASO:
CERRO TAMBORAQUE DISTRITO DE SAN
MATEO, PROVINCIA DE HUAROCHIRI-
REGION LIMA”

NOMBRE : GESTION CORRECTIVA DEL RIESGO EN EL CERRO TAMBORAQUE
CODIGO : FT-002

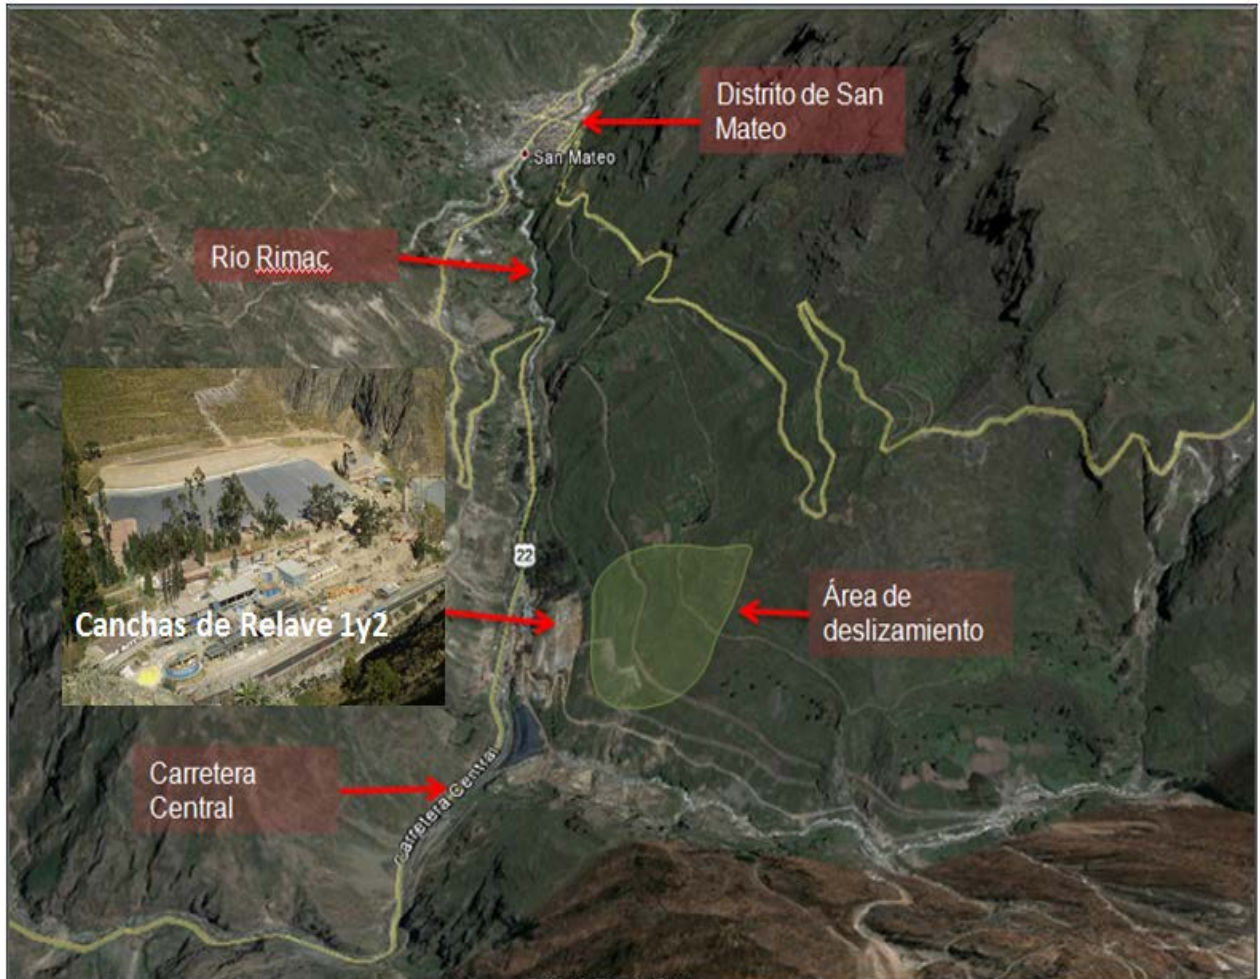
VISTA ESPACIAL DEL RIESGO

FUENTE: Google Earth-CENEPRED

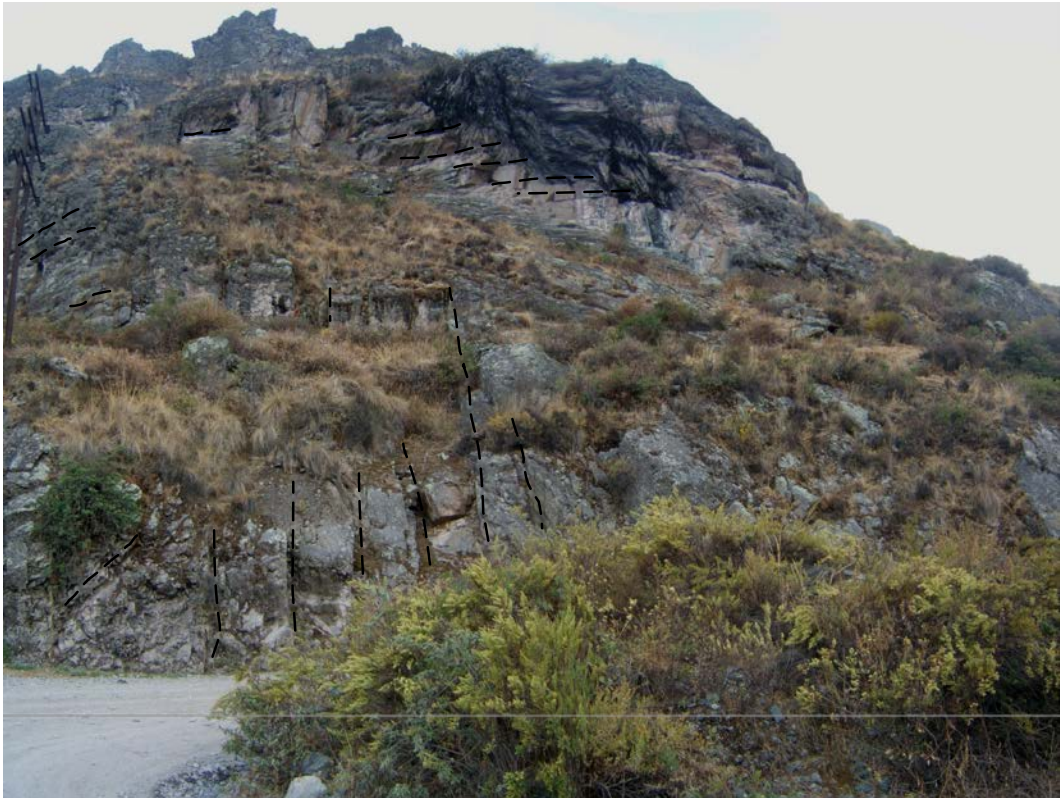
Se observan andesitas masivas fracturadas Foto: INGEMMET

El substrato rocoso presente en la zona del estudio corresponde a una formación geológica de naturaleza volcánica denominada Grupo Rímac. Está constituido por lavas andesíticas masivas y secuencias tobáceas, de color gris verdoso, con textura porfirítica, muy fracturadas y algo meteorizadas. Los afloramientos que permiten apreciar la litología se encuentran principalmente en los cortes de la carretera central, la trocha a San José de Parac y la línea férrea. Se le asigna la edad del terciario inferior a medio (SVS INGENIEROS S.A.C).

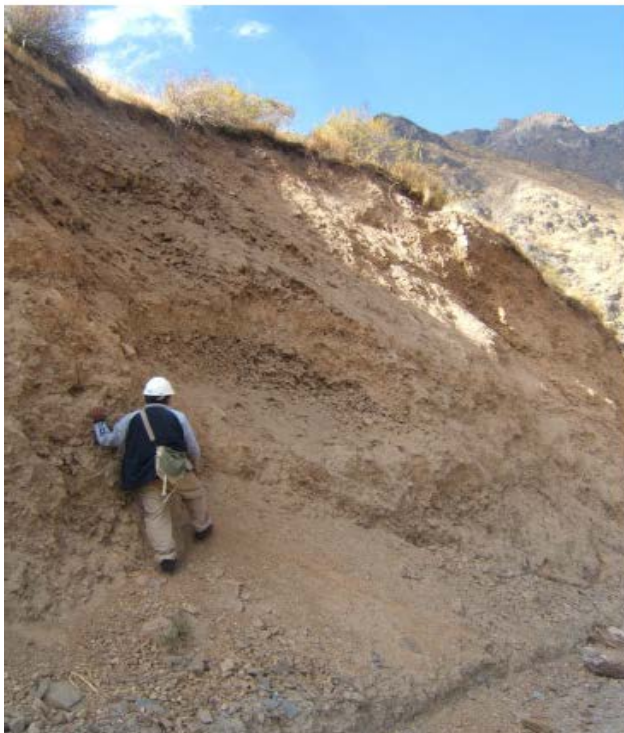
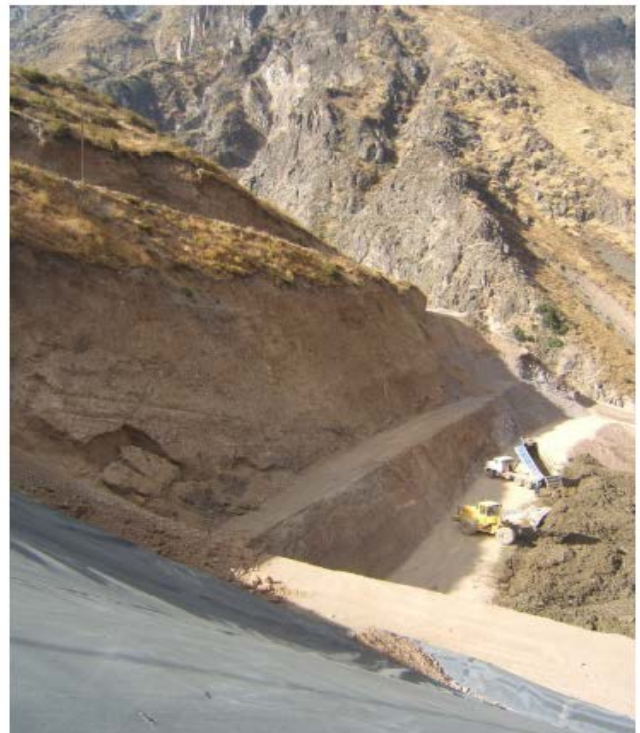
Depósitos coluviales a coluvio-residuales, encima de la zona de extensión sur de la cancha de relaves 1-2. Foto: INGEMMET

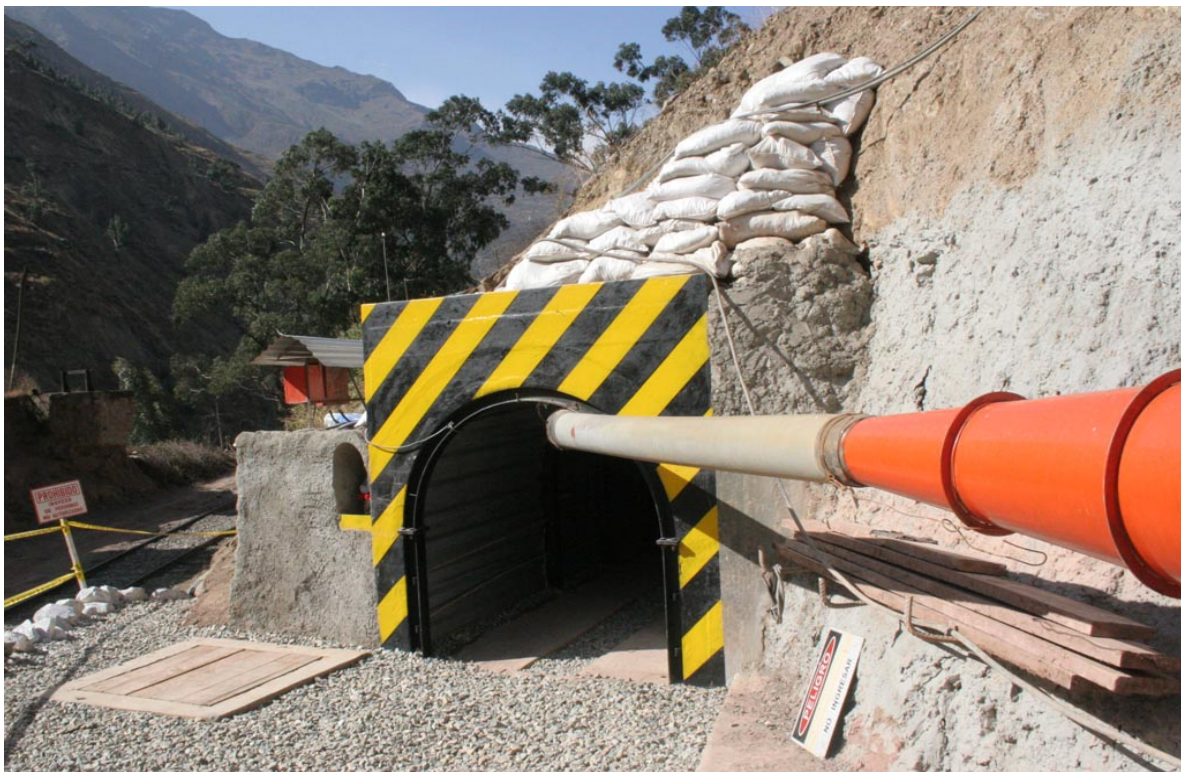
Construcción de Túnel de drenaje: Foto: Google

Dentro de las medidas más importantes tomadas orientadas a la estabilización física del cerro Tamboraque consistieron básicamente en la ejecución de obras de drenaje, para lo cual en el primer semestre de 2009, se construyó un túnel que se extiende por debajo de la zona de cimentación de los depósitos de relaves 1 y 2 el cual permite el drenaje subterráneo de la zona afectada; la ejecución de esta obra de ingeniería ha sido determinante para el logro de la estabilización física del cerro.
