**PROYECTO ESPECIAL REGIONAL
INSTITUTO DE MANEJO DE AGUA Y MEDIO AMBIENTE**

PERFIL DE PROYECTO

**INSTALACION Y MEJORAMIENTO DEL SISTEMA DE PROTECCION ANTE
ALUVIONES EN LA MICROCUENCA DE RAMUSCHACA DEL DISTRITO ZURITE**

**ESTUDIO GEOLOGICO GEOLOGICO GEOMORFOLOGICO
GEODINAMICA E HIDROGEOLOGICO**

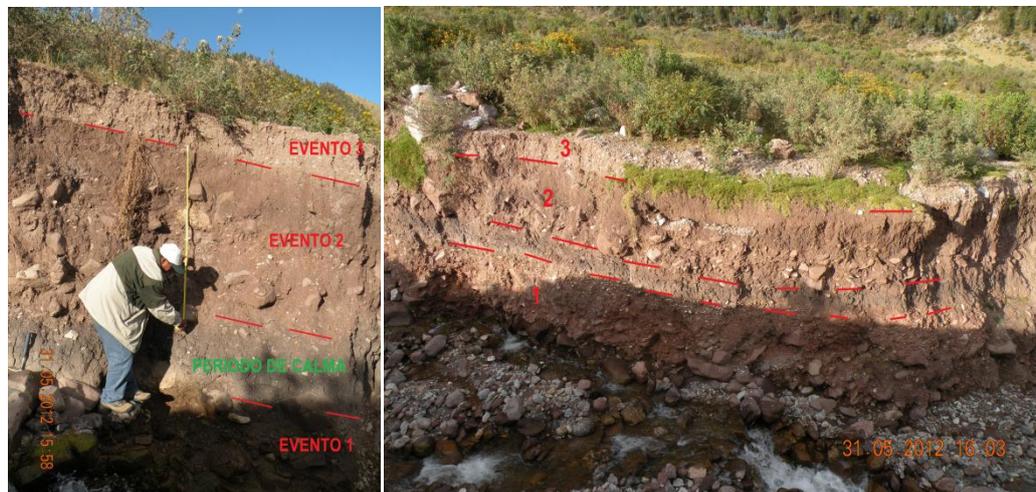
FOTO N° 2.1 y 2.2: Estratigrafía del cuaternario en la Subcuenca Ramuschaca donde se muestran los eventos aluviales aterrados.

Esta disposición estratigráfica permite aseverar que en el pasado del reciente cuaternario ha sucedido eventos aluvionicos del cerro Llamacancha(o Ayamocco) y junto a la vez, dada la constitución de los bloques y bolones de rocas intrusivas y sedimentarias, de magnitud similar o tal vez mayor al ocurrido en enero del 2010, ya que si comparamos el evento tres (3) es el espesor acumulado del evento del 2010, respecto a los espesores de los eventos uno y dos representa aproximadamente la tercera parte, por tanto estos eventos han debido ser de mayor magnitud. Con un periodo de calma entre el evento 1 y 2, que es de acumulación de suelos orgánicos.

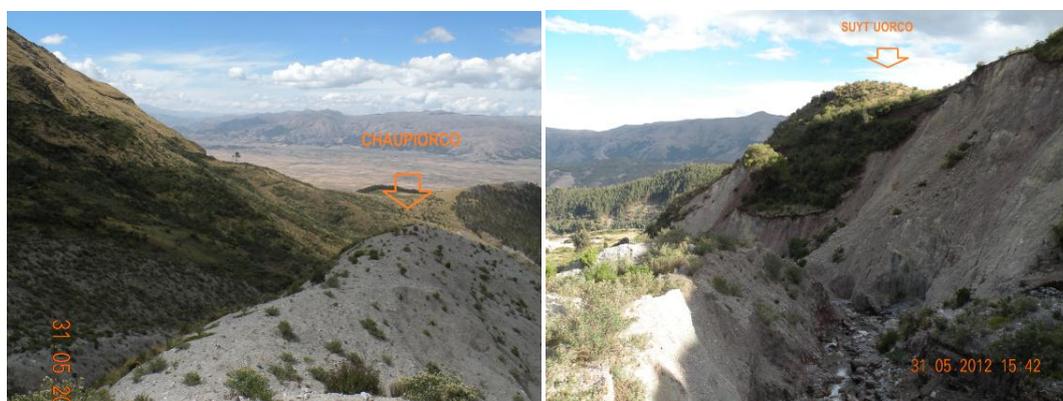
Foto N° 2.3 y 2.4: Lomadas que muestran comportamientos distintos por aspectos litológicos.

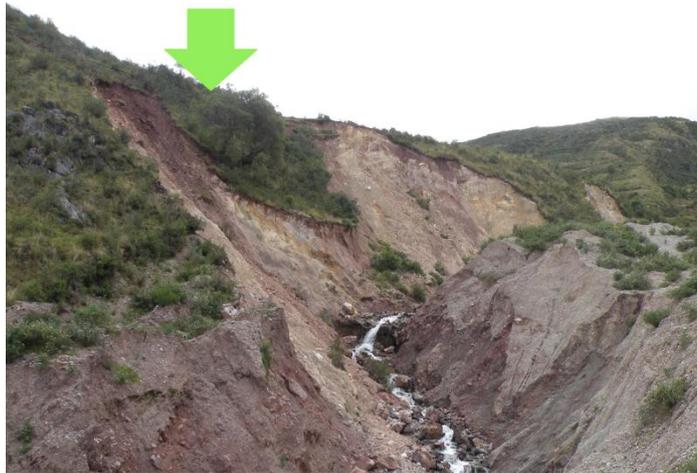
Foto N° 3.1: Formación Maras con afloramientos caóticos al oeste de la cantera de agregados.

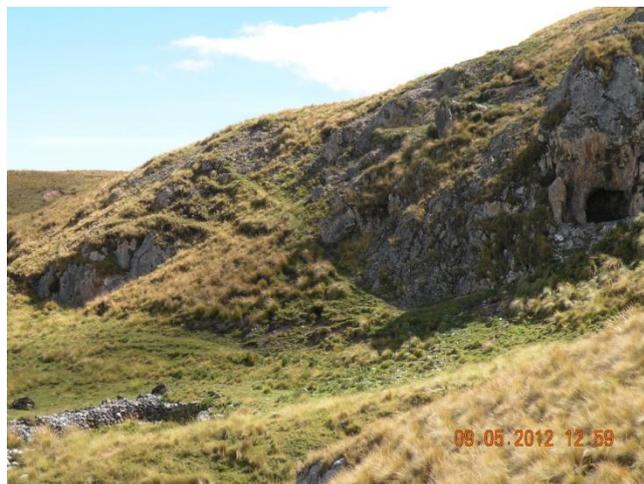
Foto N° 3.2: Formación Ayabacas con afloramientos de calizas en la zona norte de Llamacancha.

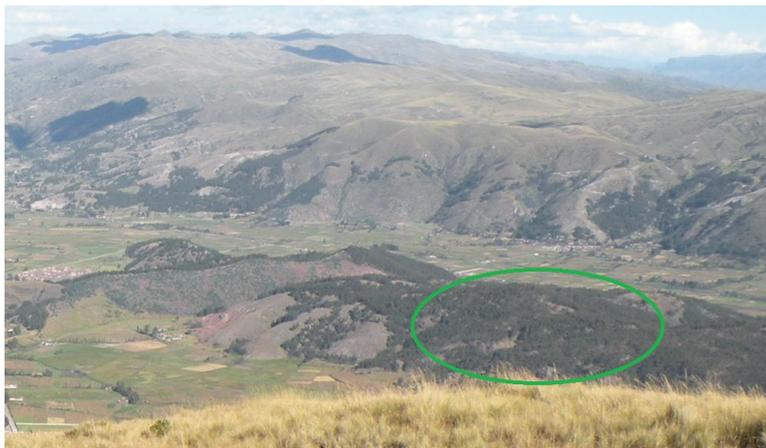
Foto N° 3.3: Formación Vilquechico en la zona sur este de Zurite.

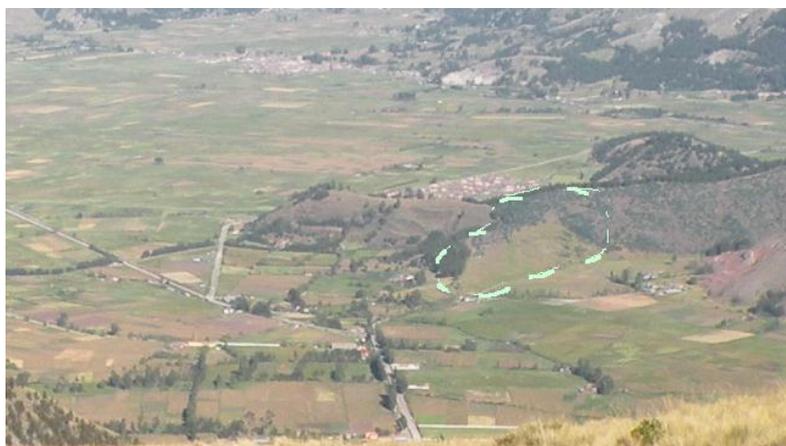
Foto N° 3.4: Formación Ausangate EN LA zona sur este de Zurite.

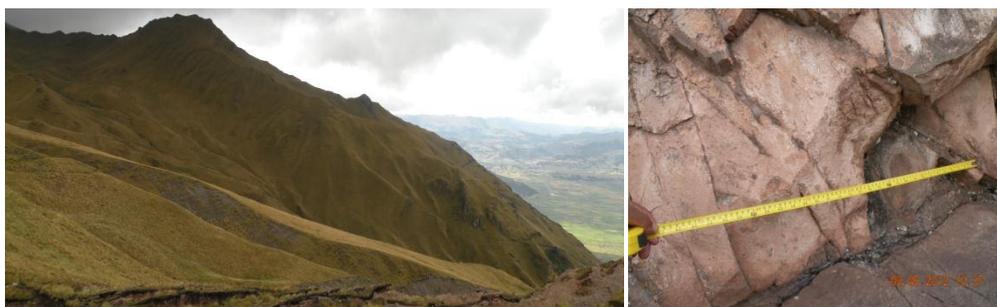
Foto N° 3.5 y 3.6: Formación Muñani en el cerro Minasiyoc y aspecto textural.

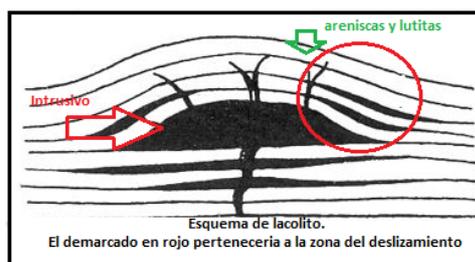
Figura N° 3.1: Esquema de lacolito que intruye a las capas de areniscas y lutitas sedimentarias.

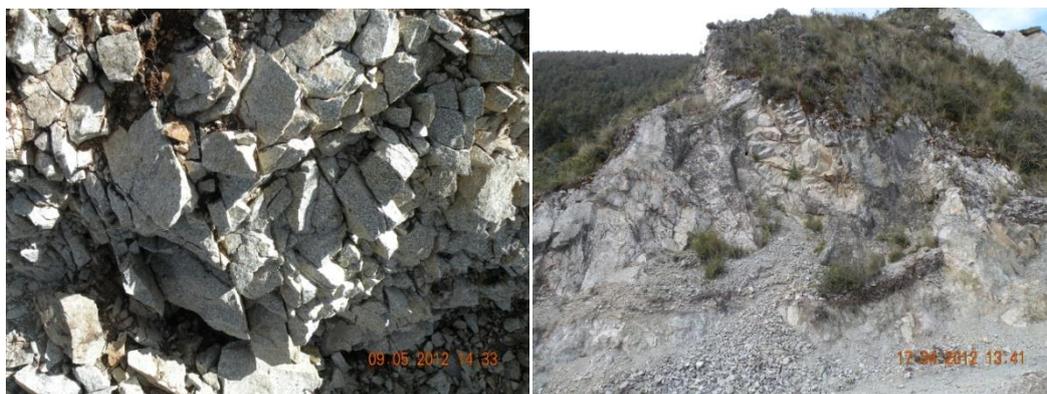
Figura N° 3.7 y 3.8: aspecto textural y litológico de las rocas intrusivas del Plutón Cotabambas.

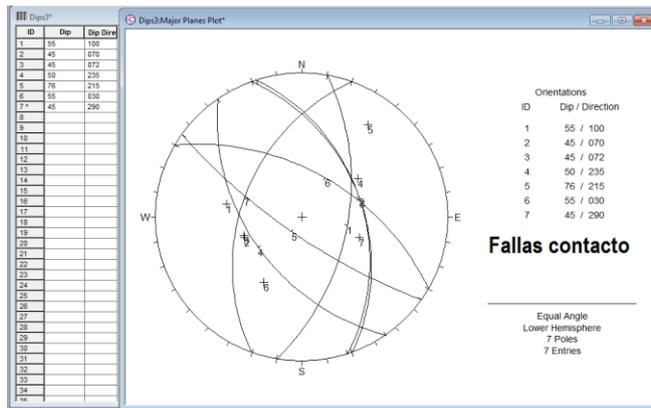
Figura N° 3.2 : Sistemas de fallas en rocas del grupo San Jerónimo en la zona de contacto fallado con el grupo Yuncaypata.

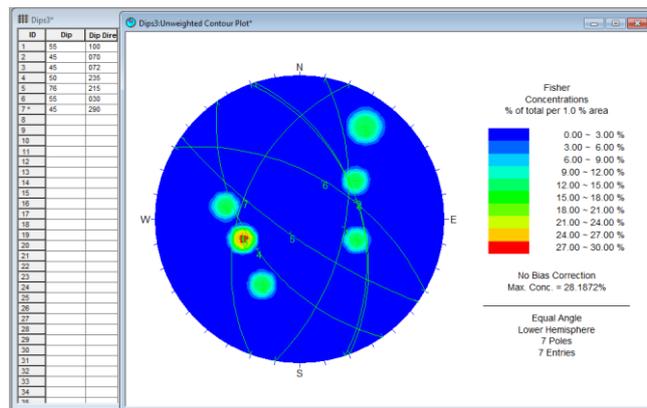
Figura N° 3.3: Diagrama de polos con ángulos medios en rocas del grupo San Jerónimo en la zona de contacto fallado con el grupo Yuncaypata.

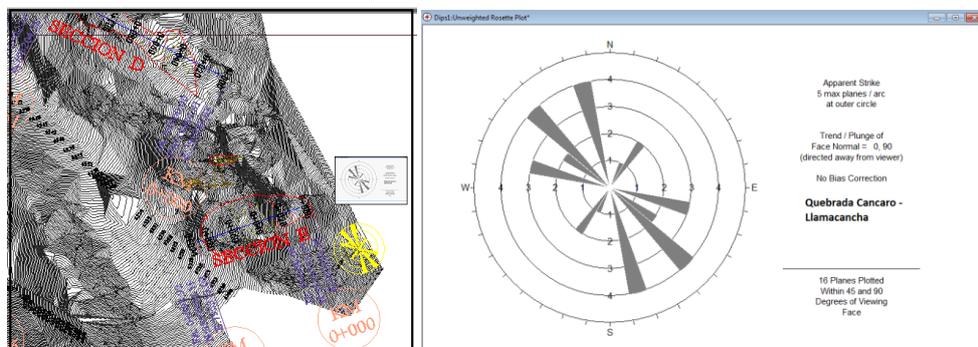
Figura N° 3.4: Sistemas de fracturas en la zona central de la quebrada Llamacancha

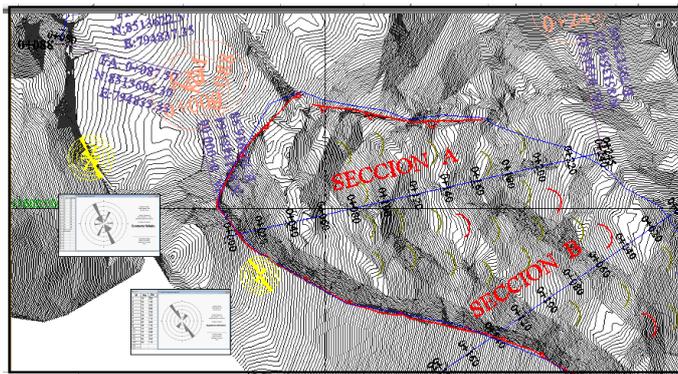
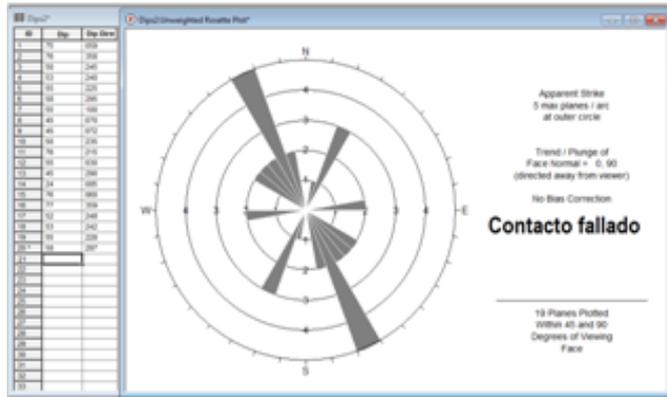
Figura N° 3.5: Sistemas de fracturas en rocas del grupo San Jerónimo en la zona de contacto fallado con el grupo Yuncaypata.

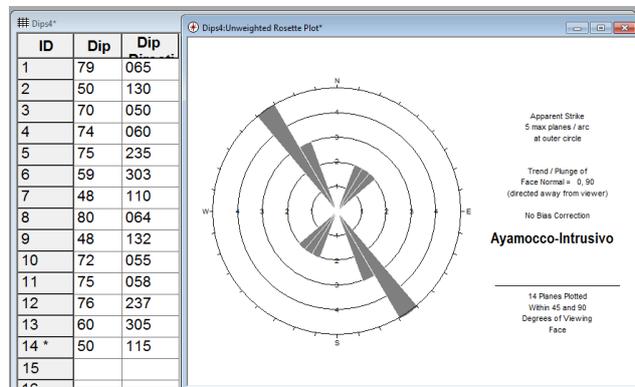
Figura N° 3.6: Sistemas de fracturas en las rocas intrusivas en la cabecera del deslizamiento.

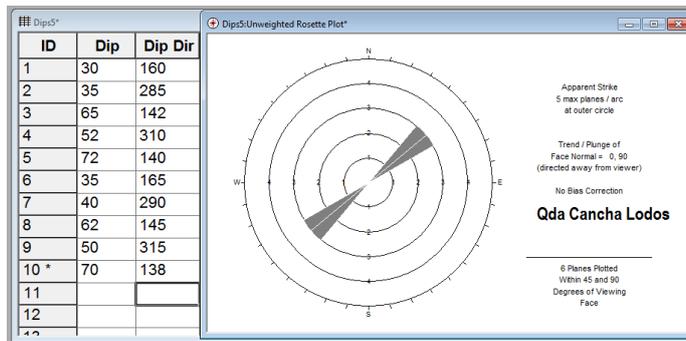
Figura N° 3.7: Sistemas de fracturas en la quebrada de desvío hacia la cancha de lodos.

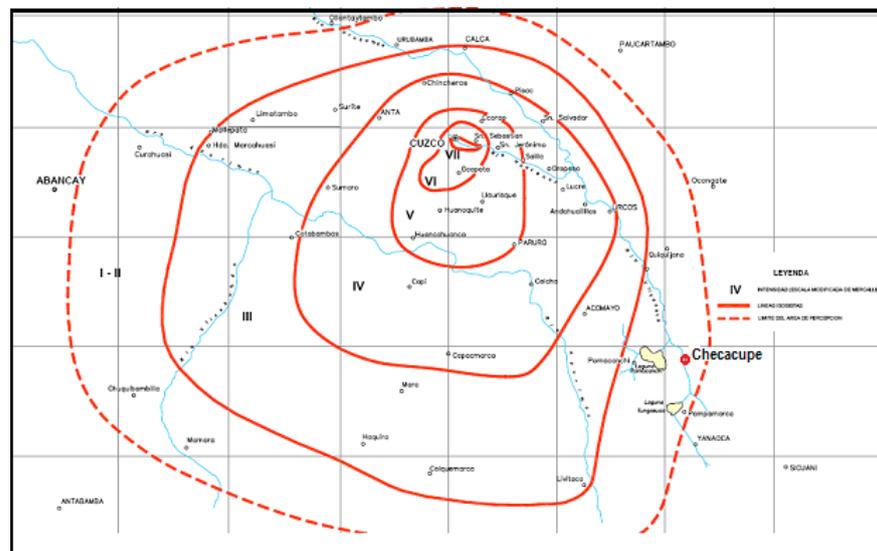
Fig. N° 4.1. Mapa de isosistas sismo 21 mayo 1950 - Cuzco (E. Silgado, J.Fernandez-Concha y G. Ericksen, 1952)

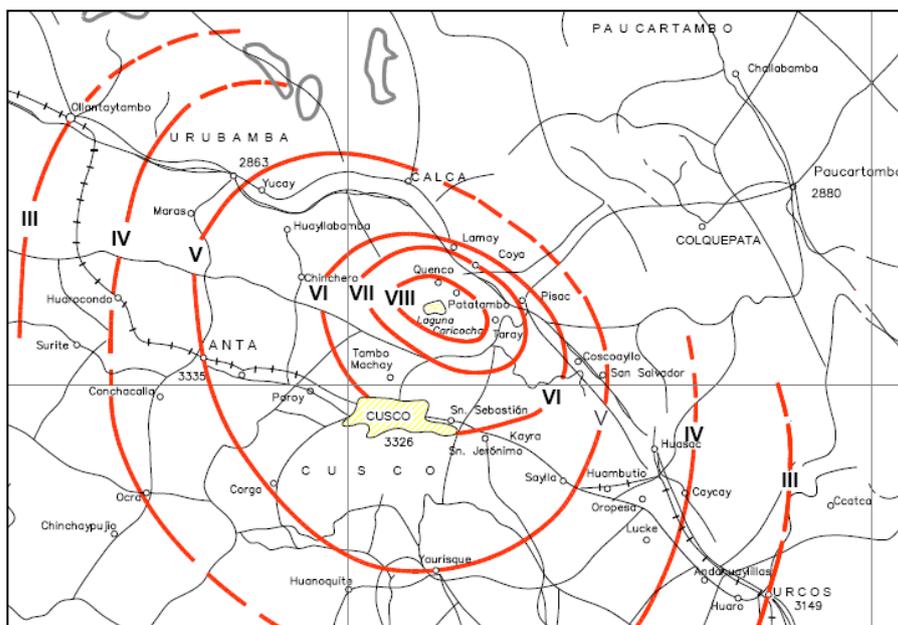
Fig. N° 4.2: Mapa de isosistas sismo 5 abril 1986 - Cuzco (P. Huaco, M. Minaya y E. Deza, 1986)

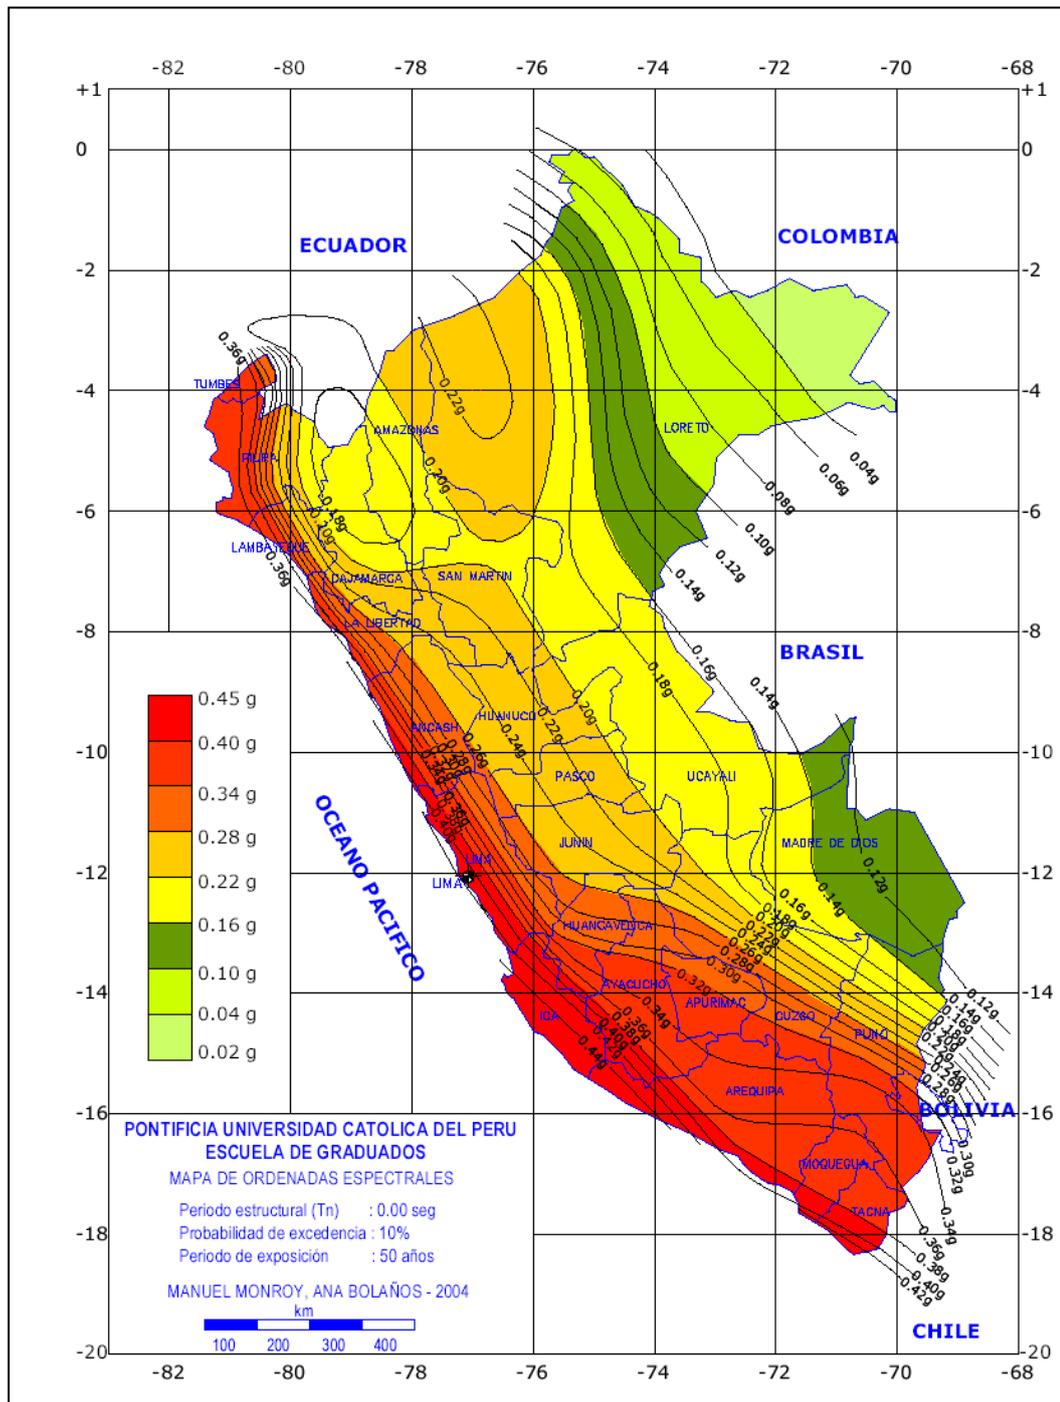
Los parámetros de aceleración sísmica para la zona del Proyecto corresponden a valores de 0.16g a 0.20g, que se muestra en el mapa correspondiente.

Fig. 4.3.: Mapa de aceleraciones sísmicas en el área del proyecto.

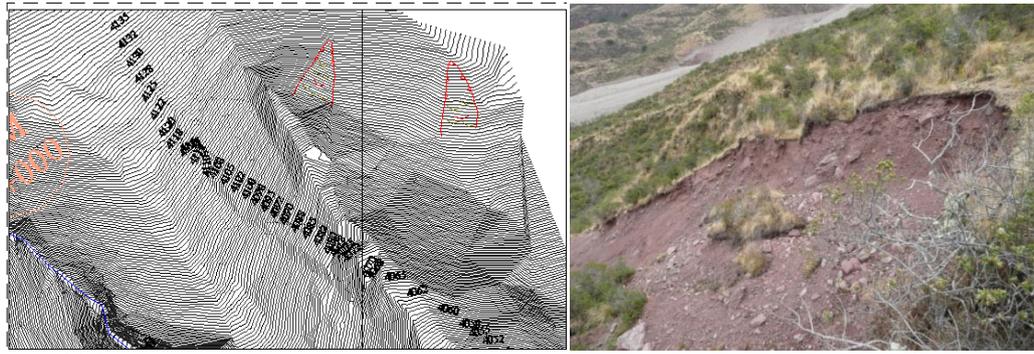
Foto N°4.1: Vista de un deslizamiento pequeño en el flanco izquierdo de la quebrada Ramuschaca

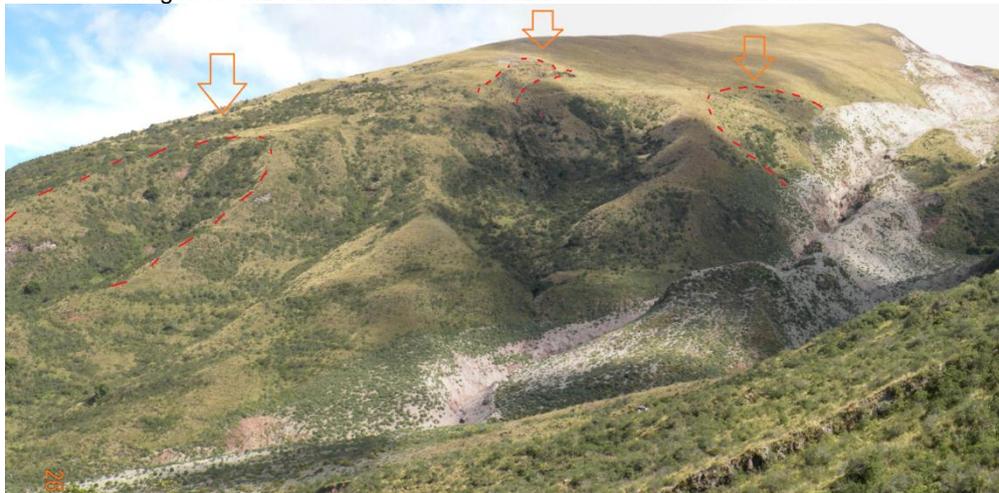
Foto N°4.2: Vista de tres deslizamientos de mediana actividad en el flanco derecha de la quebrada Ramuschaca.

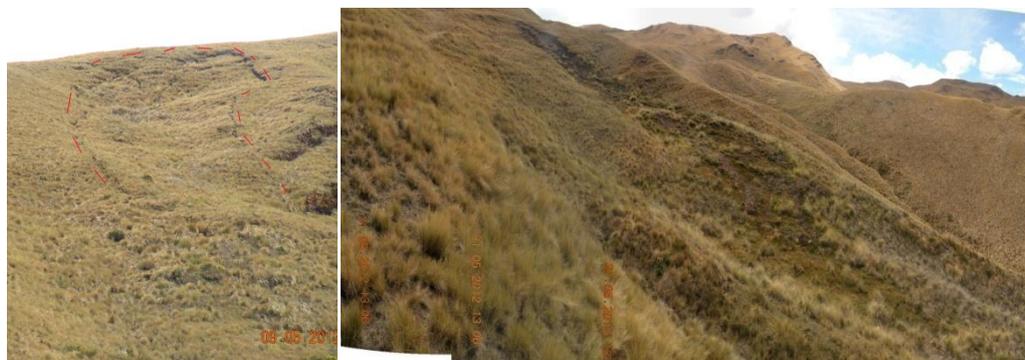
Foto N°4.3 y 4.4 :.Deslizamiento en la quebrada Cancaro, al este de Llamacancha

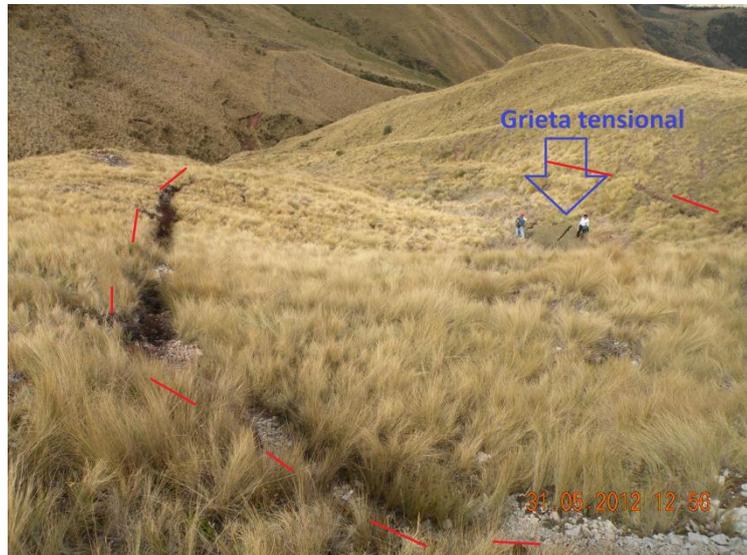
Foto N° 4.5: Deslizamiento translacional con el escarpe de cabecera con menos de 2 m de altura

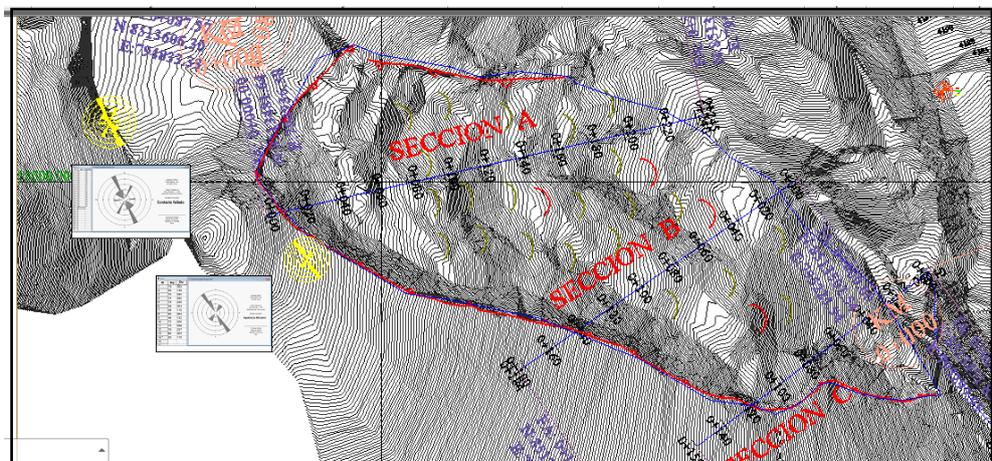
Fig N° 5.1: Tendencia general de los sistemas de fracturas paralelos al deslizamiento(amarillo).

Este factor es importante dentro de los factores condicionantes, ya que los sistemas de falla que se han medido, así como las direcciones de fracturas tienen direcciones NNO-SSE, NO-SE y ONO - ESE que son paralelos a la dirección del deslizamiento tal como se puede observar en el diagrama de frecuencias mostradas en el plano estructural y en la figura 5.1.

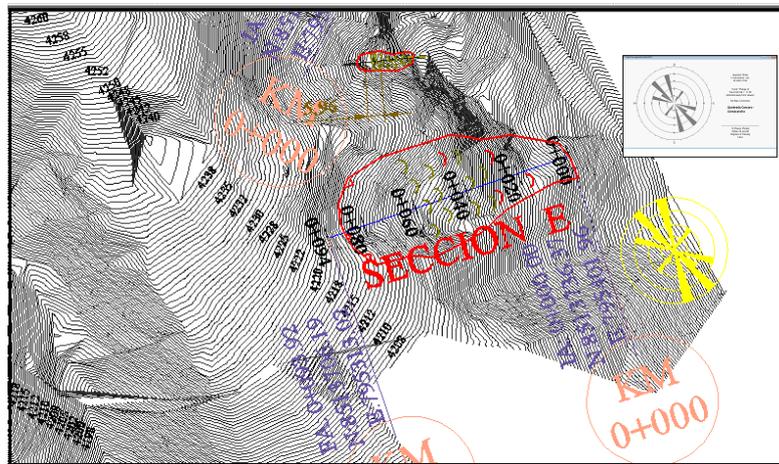
Fig. N° 5.2: Tendencia general de los sistemas de fracturas paralelos al deslizamiento (amarillo).

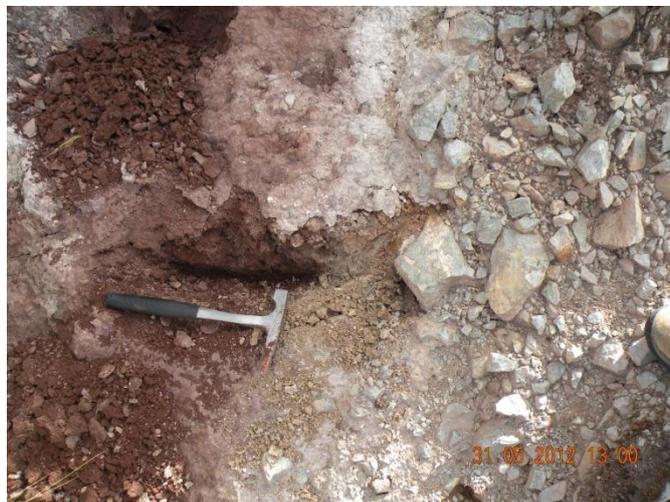
Foto N° 5.1: Vista del contacto entre las rocas del Grupo San Jerónimo debajo de las rocas intrusivas.

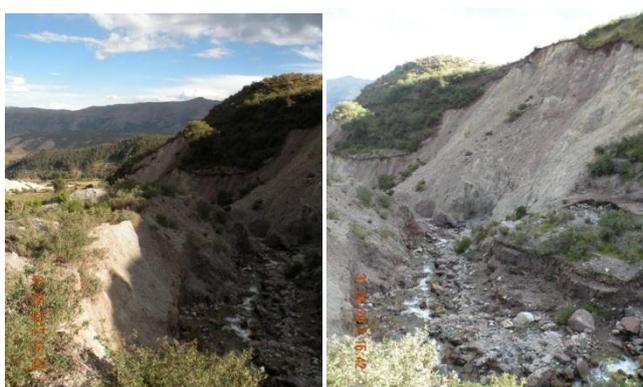
Foto N° 5.2 y 5.3: Vista del deslizamiento Unuraquina compuesto por pequeños deslizamientos de manera heterogénea.

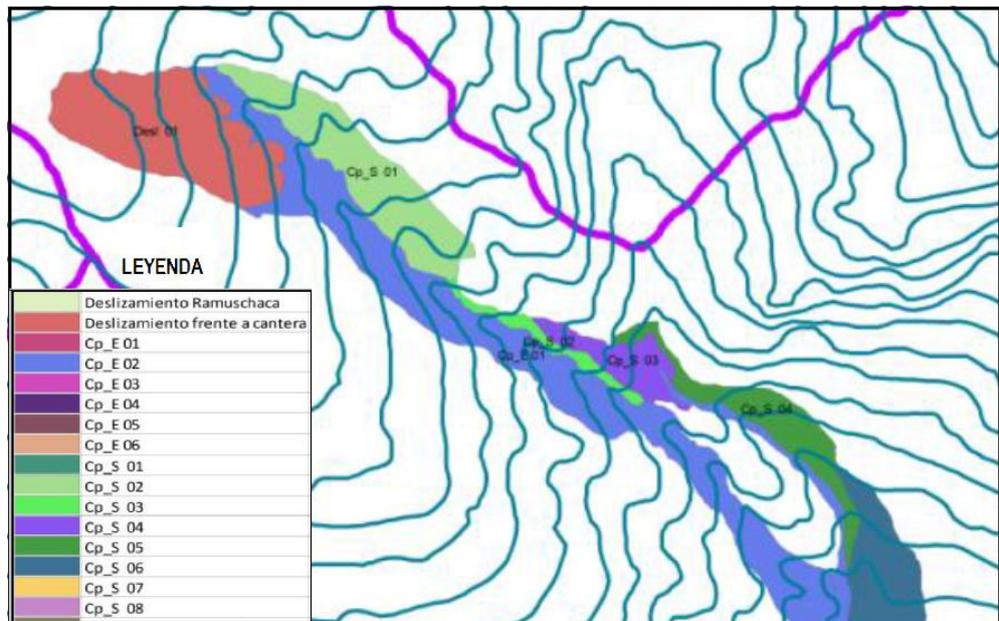
Figura N° 6.1: Mapa de volúmenes en el que se muestra la Áreas de erosión y depositación en la micro cuenca Ramuschaca.

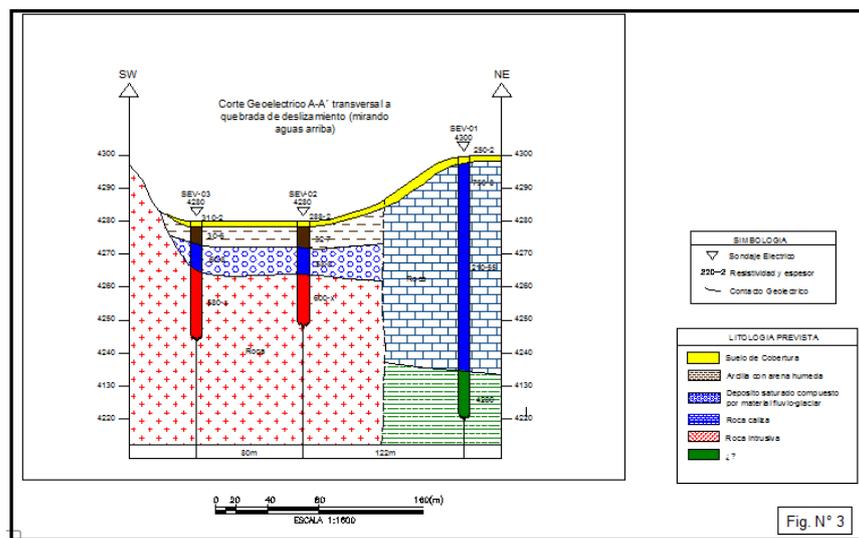
Figura N° 7.1: Sección A-A del estudio de Sondaje eléctrico vertical mostrando profundidad del NF.

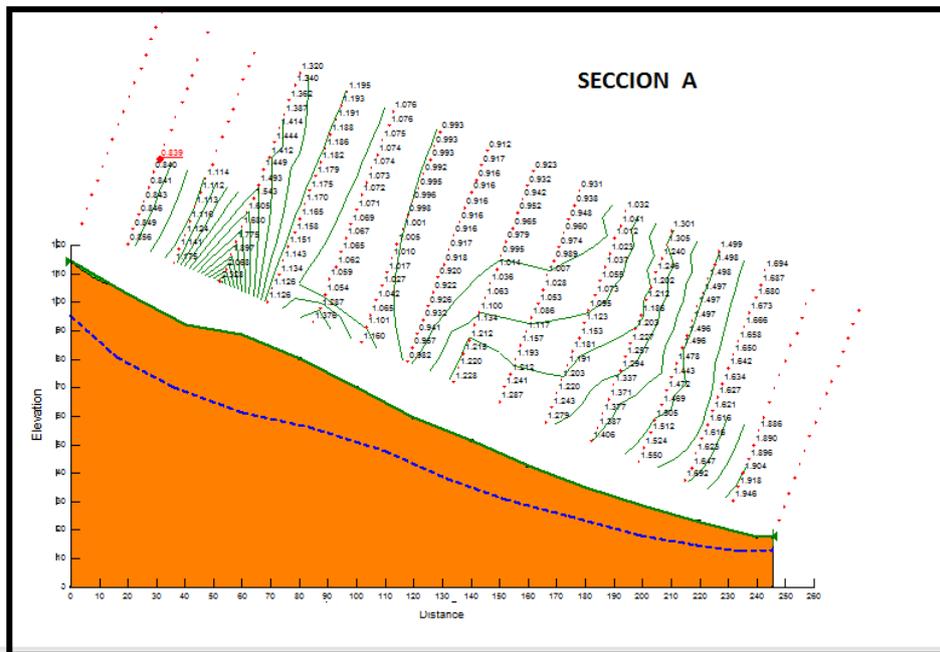
Figura N° 7.2: Talud de la sección A del deslizamiento Ilimacancha con un FS=0.839.

En los tres casos el factor de seguridad es menor que 1.00, y para considerarlo estable el factor de seguridad debe ser superior a 1.5, por tanto estos taludes son inestables en el momento actual.

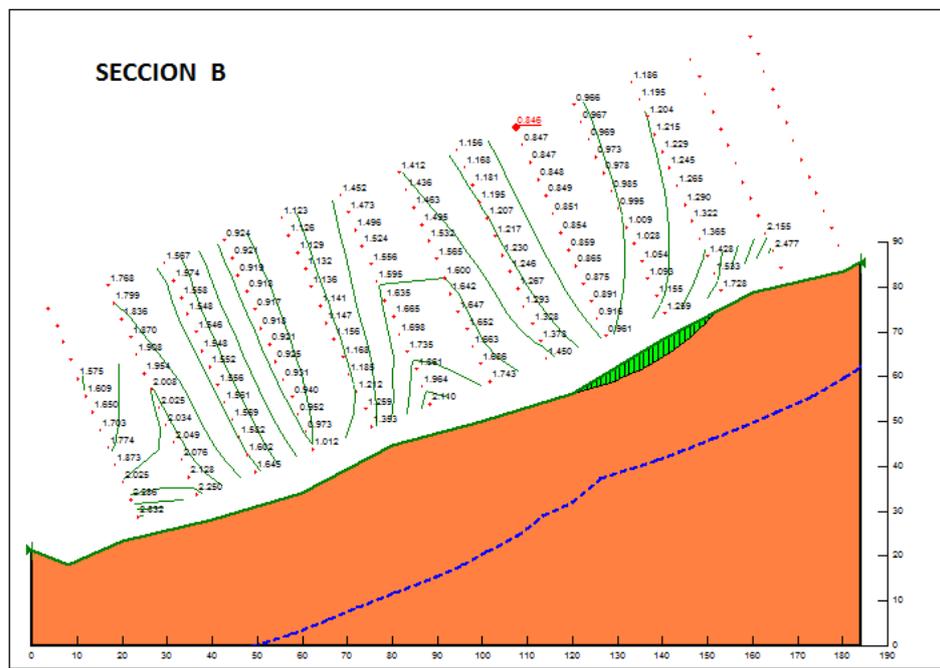
Figura N° 7.3: Talud de la sección B del deslizamiento Ilimacancha con un FS=0.846

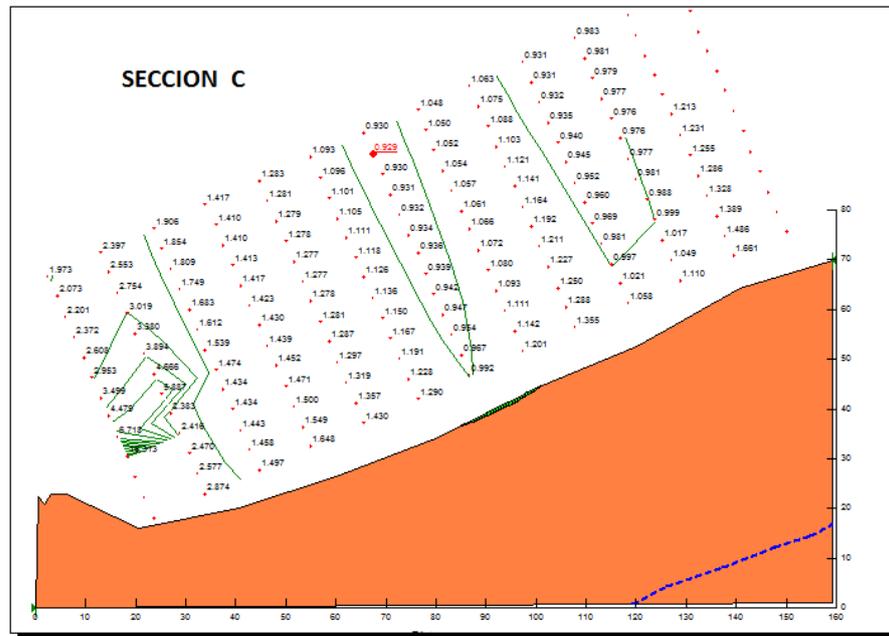
Figura N° 7.4: Talud de la sección C del deslizamiento Llamacancha con un FS=0.929.

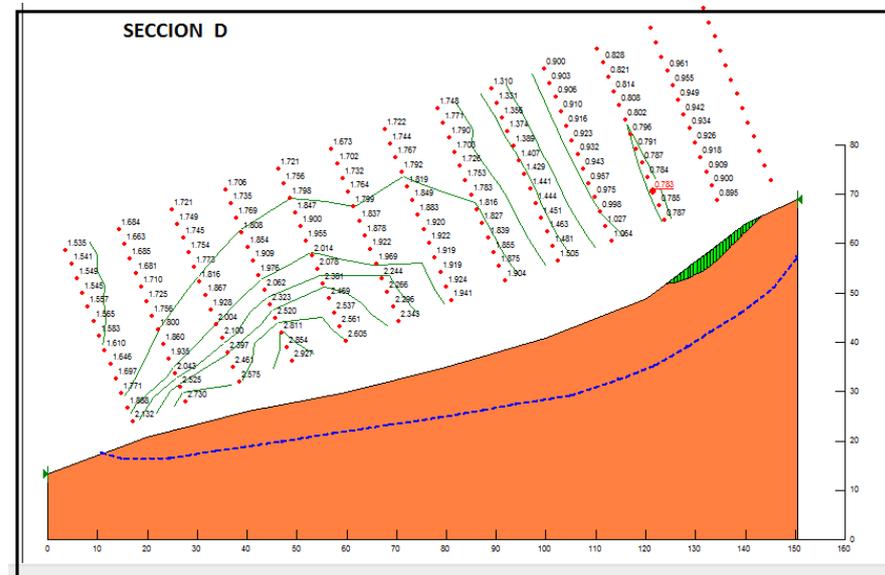
Figura N° 7.5: Talud de la sección D del deslizamiento Cancaro con un FS=0.783

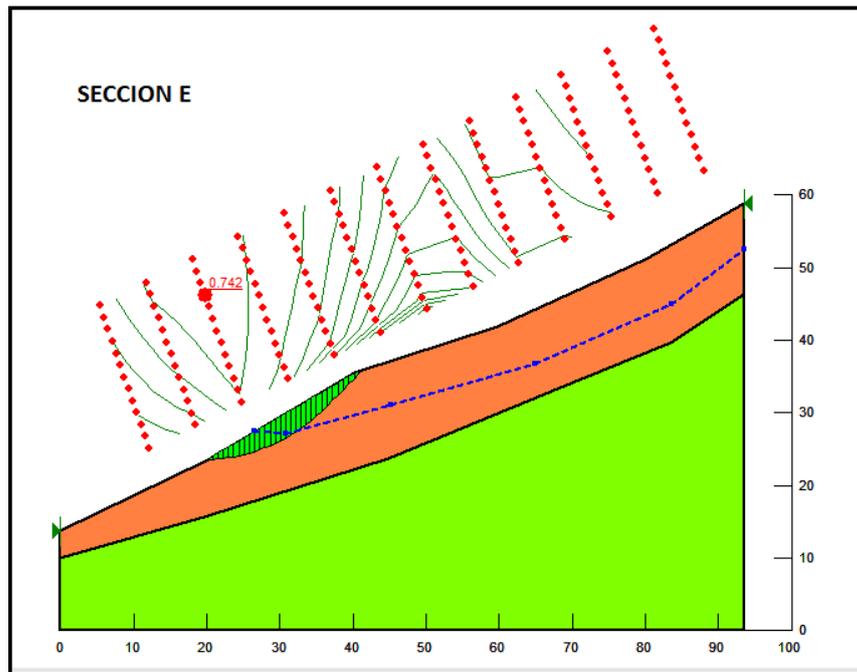
Figura N° 7.6: Talud de la sección E del deslizamiento Cancaro con un FS=0.742

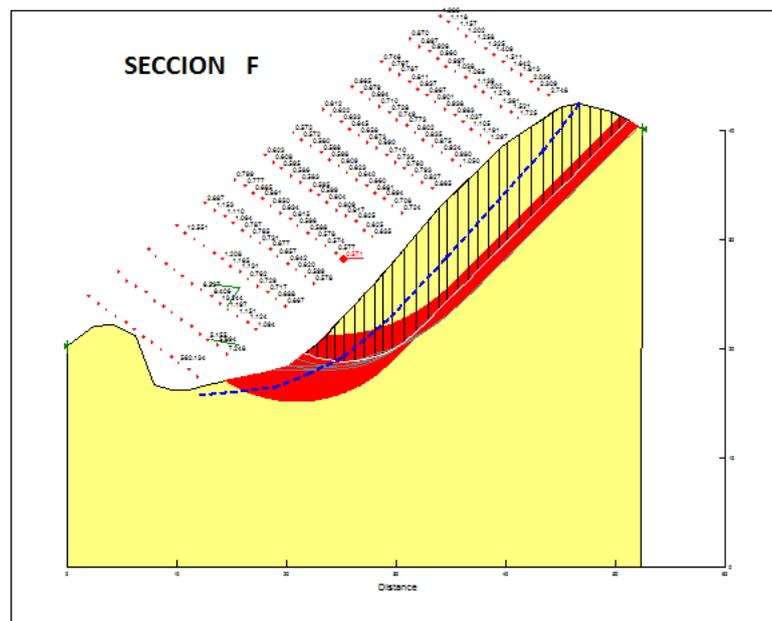
Figura N° 7.7: Talud de la sección F del deslizamiento Unuraquina con un FS=0.571

Como se puede observar en ninguno de los casos el talud de los deslizamientos analizados es estable, por tanto se debe prever medidas correctivas de estabilización, que correspondería por el tipo de materiales a la modificación de la geometría del talud, drenajes, y construcción de muros u otros elementos de contención.

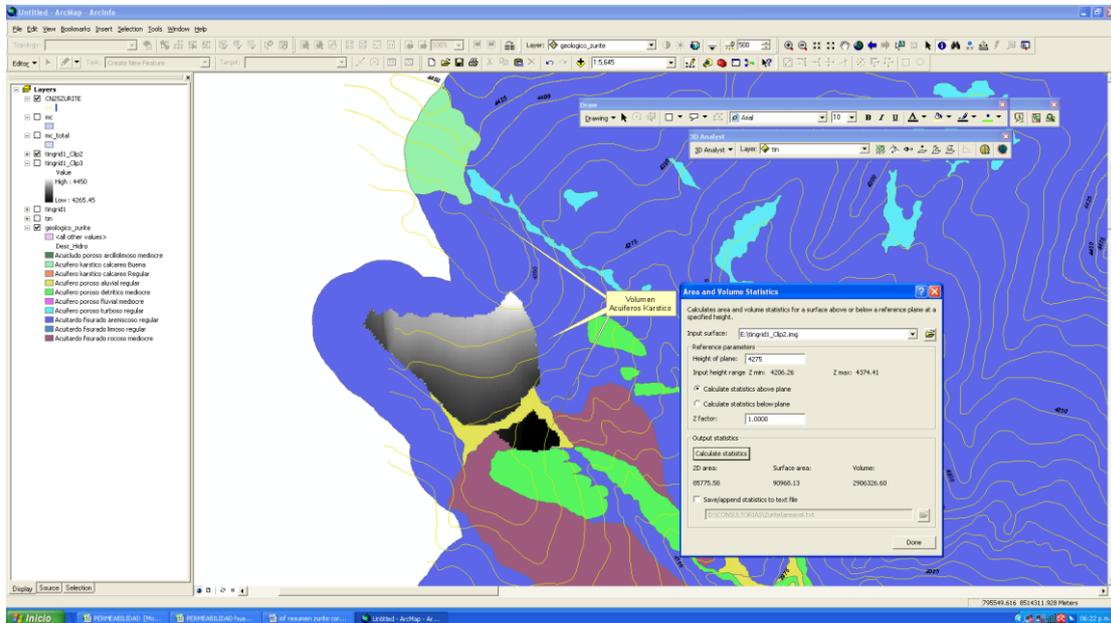
Con la finalidad de discernir el caudal que puede almacenar el acuífero Karstico de tipo figurado considerado como buena productividad se determino el volumen bruto del cuerpo 2'906,326.6 m³ considerado como acuífero kárstico figurado elaborado por el método directo del DEM tal como se ve en el siguiente figura.
