REPUBLICA DEL PERU  
 MINISTERIO DE AGRICULTURA Y RIEGO  
 AUTORIDAD NACIONAL DEL AGUA  
 Dirección de Estudios de Proyectos Hidráulicos Multisectoriales

"COMPLEMENTACIÓN DE IDENTIFICACIÓN DE POBLACIONES VULNERABLES POR ACTIVACIÓN DE QUEBRADAS"

**MAPA DE UBICACIÓN**  
 Quebrada: Reither, Centro Poblado: Bella Vista  
 Departamento Junín

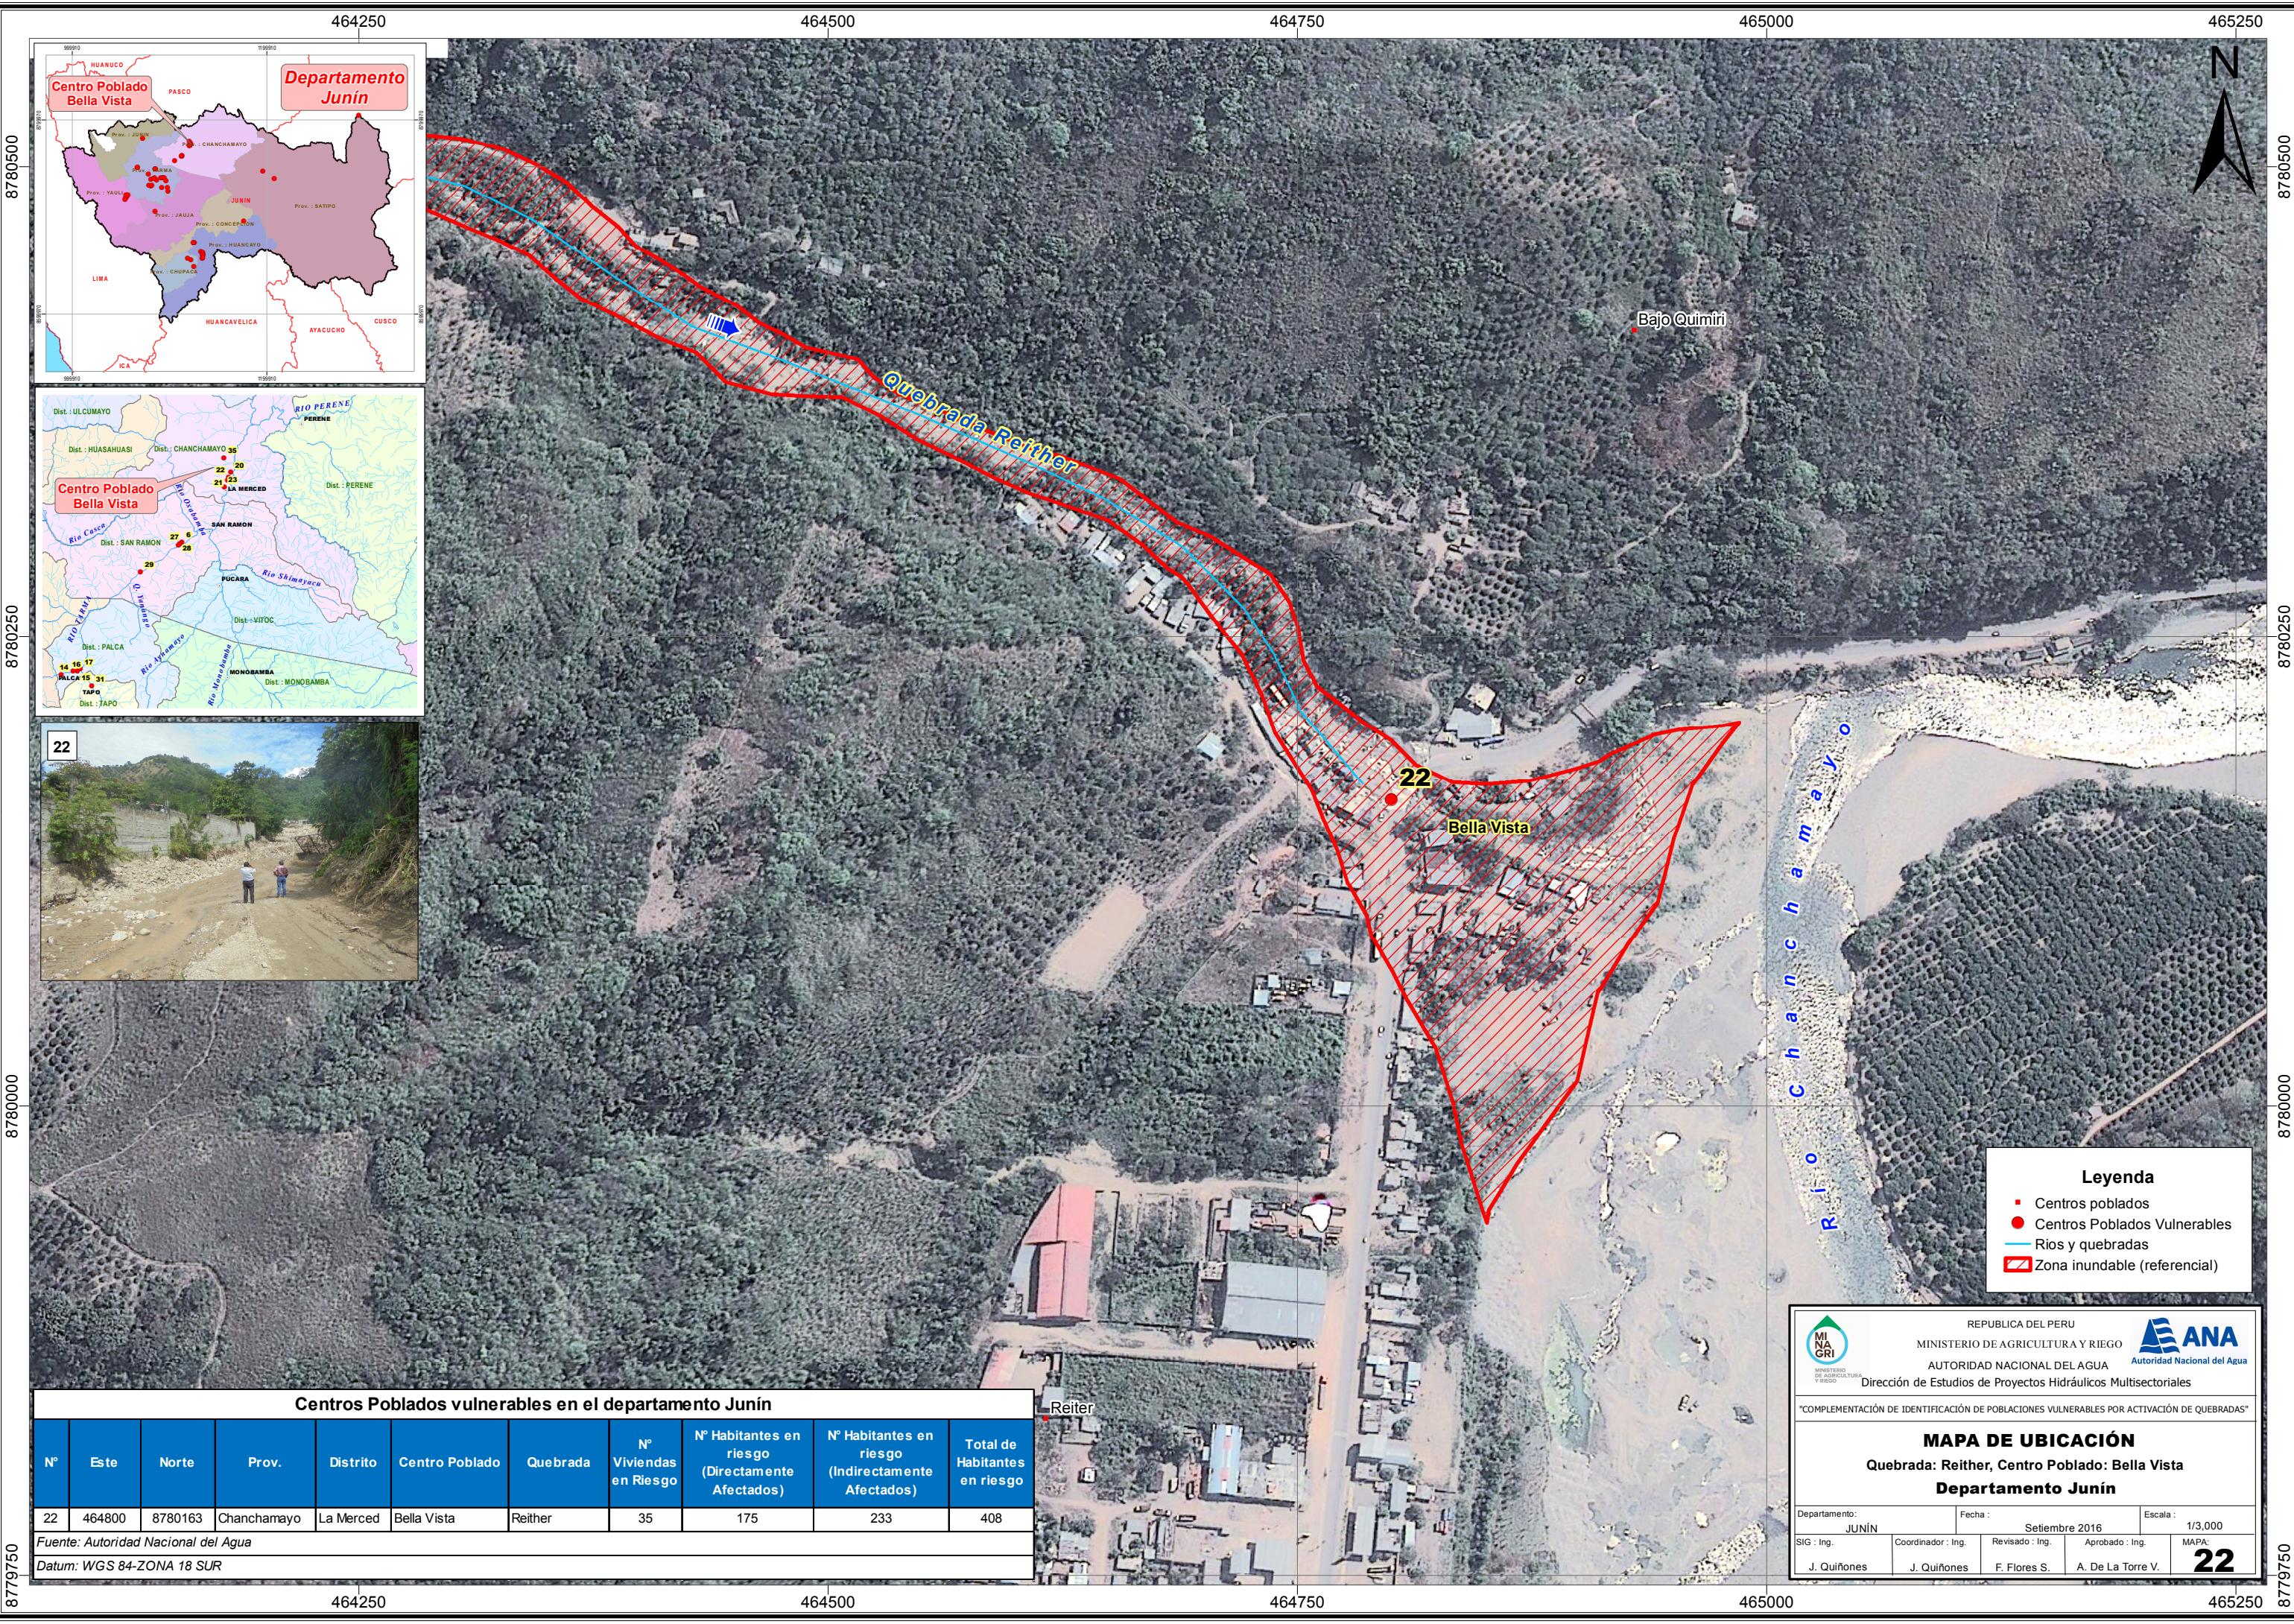
Departamento: JUNÍN      Fecha: Setiembre 2016      Escala: 1/3,000  
 SIG: Ing. J. Quiñones      Coordinador: Ing. J. Quiñones      Revisado: Ing. F. Flores S.      Aprobado: Ing. A. De La Torre V.      MAPA: **22**

- Legenda**
- Centros poblados
  - Centros Poblados Vulnerables
  - Rios y quebradas
  - ▨ Zona inundable (referencial)

Centros Poblados vulnerables en el departamento Junín										
N°	Este	Norte	Prov.	Distrito	Centro Poblado	Quebrada	N° Viviendas en Riesgo	N° Habitantes en riesgo (Directamente Afectados)	N° Habitantes en riesgo (Indirectamente Afectados)	Total de Habitantes en riesgo
22	464800	8780163	Chanchamayo	La Merced	Bella Vista	Reither	35	175	233	408
