INFORME TÉCNICO N° A 6847

**EVALUACIÓN DE PELIGRO POR INUNDACIÓN FLUVIAL
DEL BARRIO VILCANOTA**

(Distrito San Pablo, Provincia Canchis, Región Cusco)

Noviembre, 2018

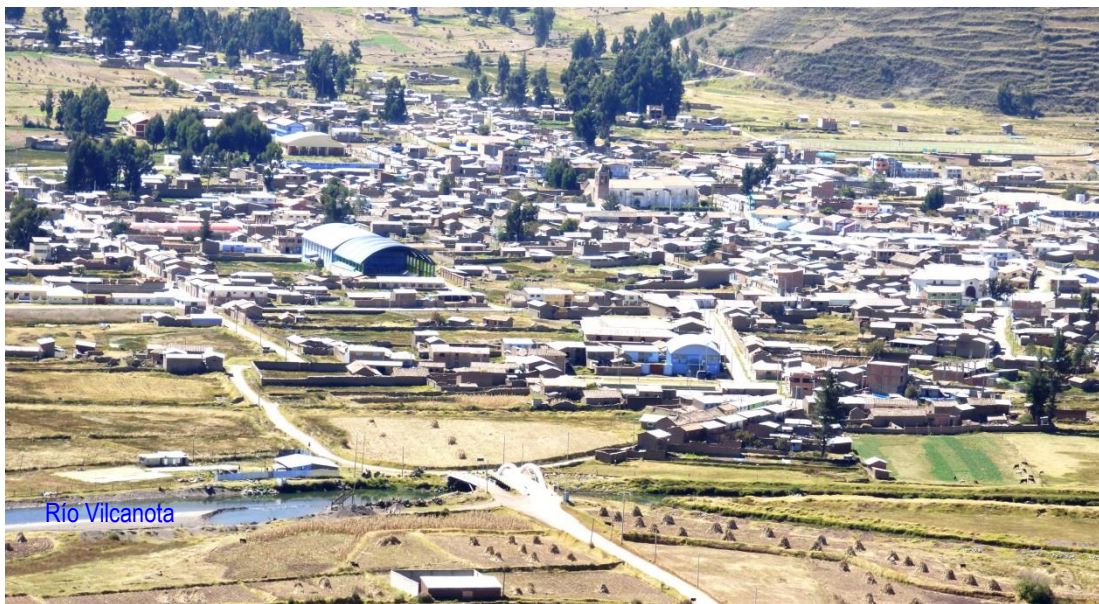
Según el Censo Nacional 2017: XII de Población, VII de Vivienda y III de Comunidades Indígenas, señala en relación a las viviendas en este distrito, que el 94.73% están construidas con adobe, el 2,63% de ladrillo o bloque de cemento, el 2,30% de piedra con barro, el 0,20% de tapia; finalmente, el 0,14% de piedra o sillar con cal o cemento. Específicamente, la mayoría de viviendas del Barrio Vilcanota están construidas en base a material de adobe. Fotografía 1.

Fotografía 1. Viviendas del Barrio Vilcanota y del distrito de San Pablo ubicado en la margen derecha del río Vilcanota.

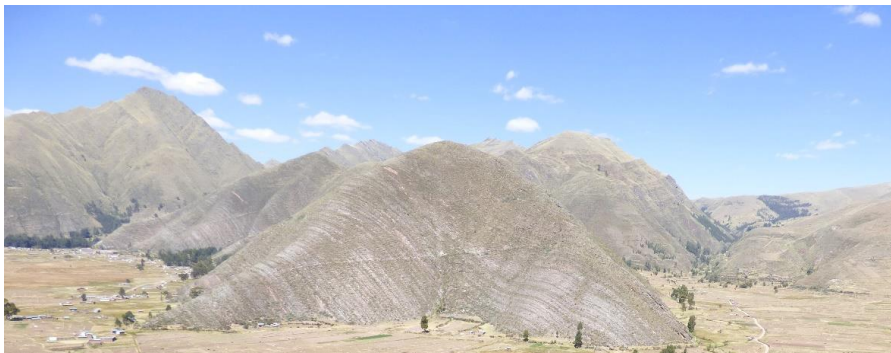
Fotografía 2. Formación Muñani (P-m) compuestos esencialmente de areniscas arcósicas con intercalaciones de conglomerados polimícticos.

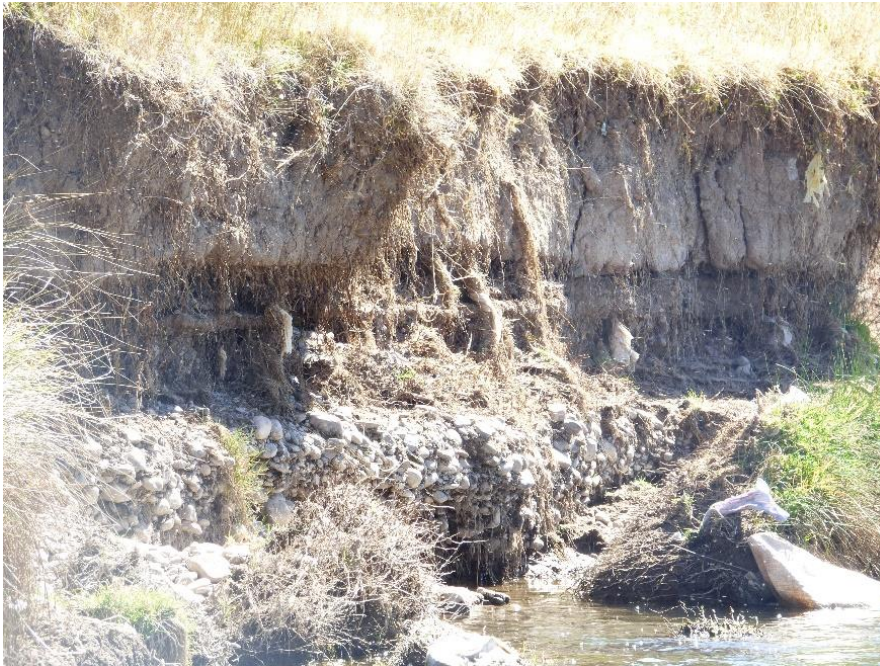
Depósitos aluviales (Q-al). A nivel del fondo del cauce están compuestos por una mezcla de fragmentos rocosos (bolos, gravas, arenas, etc.) heterométricos, heterogéneos, redondeados a subredondeados en matriz de arenas, limos y arcillas; poco consolidados. Sin embargo, a nivel de superficie están compuestos por limos, arcillas y suelo orgánico. Fotografía 3. Sobre los depósitos aluviales, se encuentra asentada la población del Barrio Vilcanota y parte de la población urbana del distrito de San Pablo.

Fotografía 3. Depósitos aluviales en la margen izquierda del río Vilcanota.

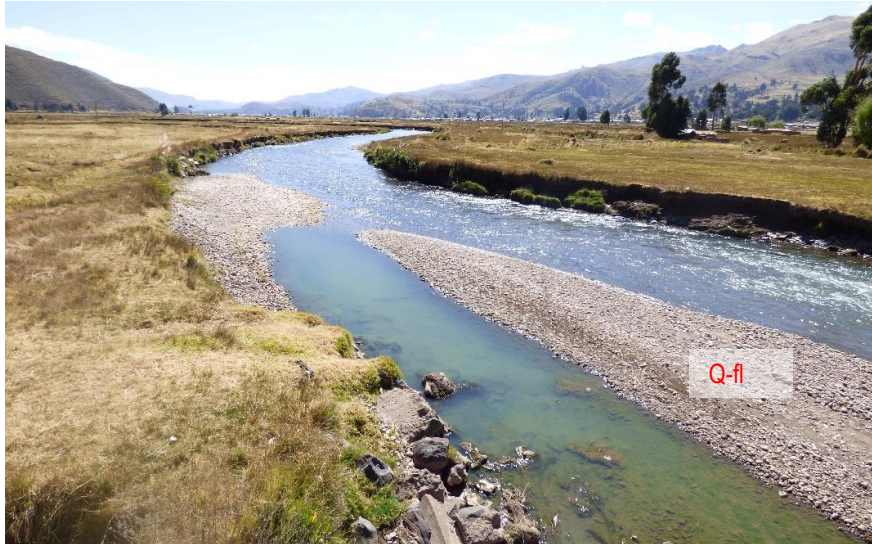
Depósitos fluviales (Q-fl). Compuestos por fragmentos rocosos heterométricos redondeados a subredondeados (cantos, arenas, bolos, etc.) que son transportados por la corriente del río Vilcanota y transportados a grandes distancias, removibles por el curso actual del río; forman terrazas bajas y la llanura de inundación o el lecho de los ríos (Fotografía 4).

Fotografía 4. Depósito fluvial (Q-fl) compuesto por fragmentos rocosos redondeados a subredondeados en matriz areno-limosa transportados por la corriente del río Vilcanota.

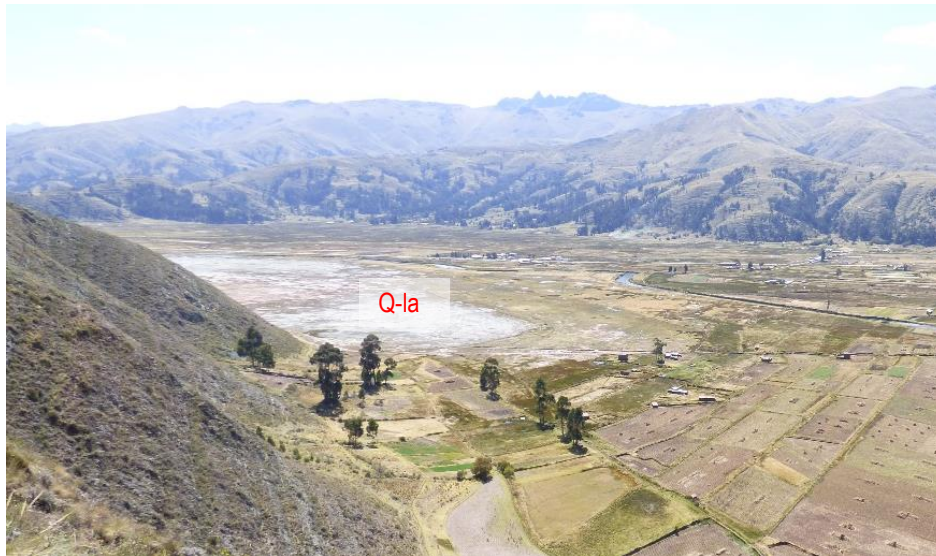
Depósito Lacustrino (Q-la). Pequeña laguna que ocupaba la parte baja de la cuenca del Vilcanota, al sur oeste del centro poblado de San Pablo, embalsado por depósitos de sales, posteriormente colmatada por sedimentos finos. Fotografía 5.

Fotografía 5. Depósito Lacustrino (Q-la) presente al Sur oeste del poblado de San Pablo.

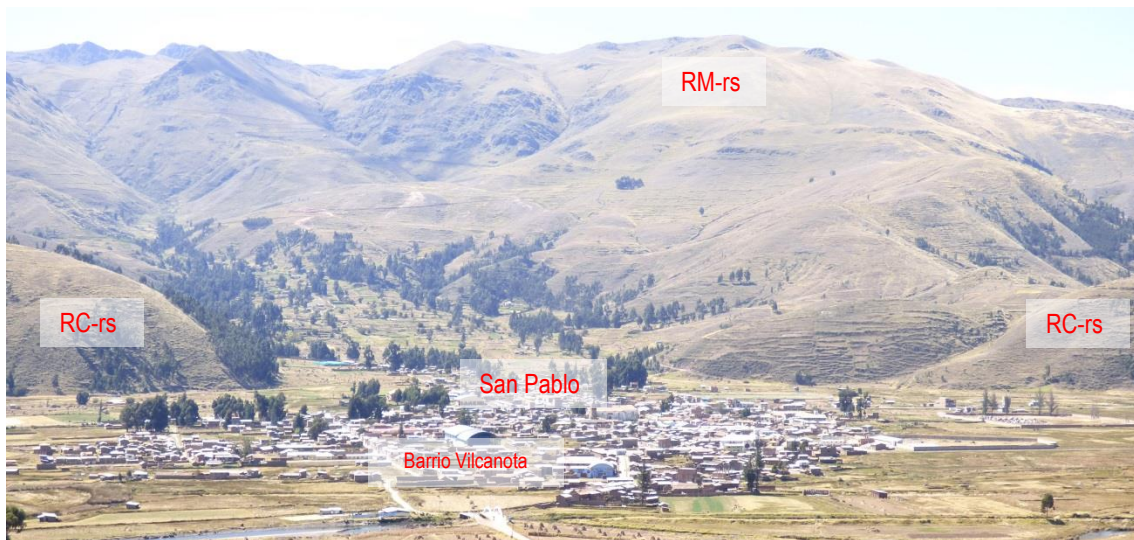
Fotografía 7. Relieve de montañas (RM-rs) y colinas (RC-rs) modeladas en roca sedimentaria.

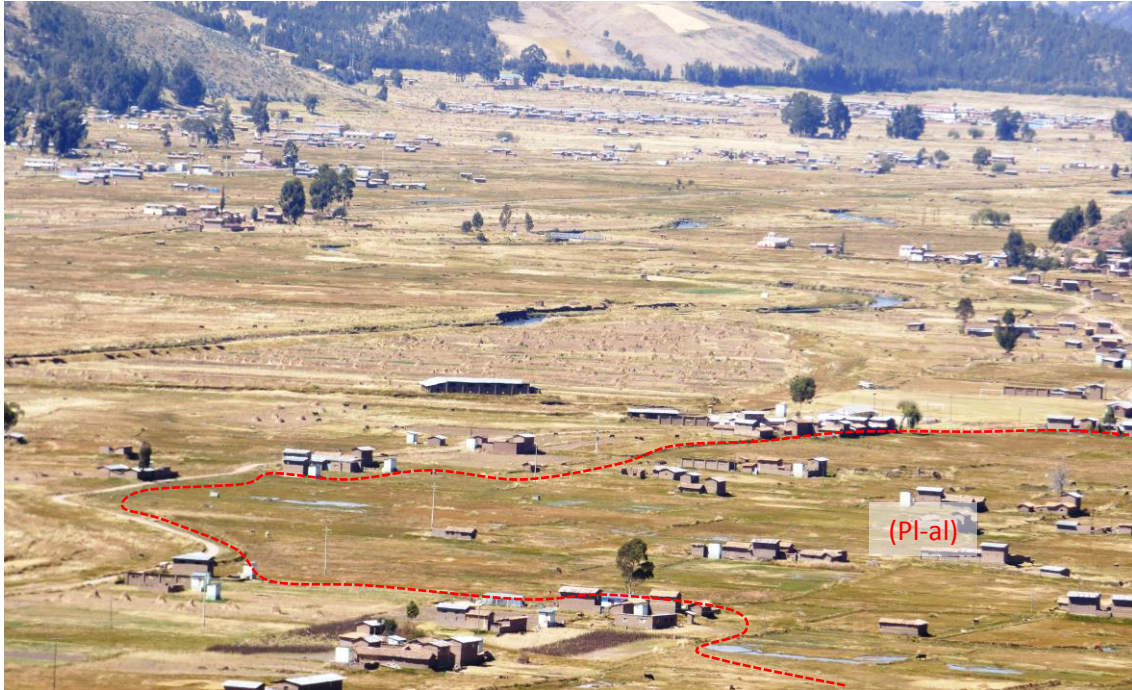
Llanura o planicie aluvial inundable (Pl-al). Corresponde superficies planas, ligeramente onduladas e inundable por el curso principal del río Vilcanota; se estima desniveles con respecto al nivel de estiaje del río, de un metro de altura; esta constituidas por materiales provenientes de la denudación de las superficies de montañosas y colinas. El nivel freático, en algunos sectores, se encuentra a menos de un metro del nivel del suelo; y en otros, al nivel de la superficie, tal como se observa en la Fotografía 8.

Fotografía 8. Llanura o planicie aluvial inundable (Pl-al) donde el nivel freático se encuentra a nivel del suelo; sector al este de Ihuaylullo, margen izquierda del río Vilcanota.

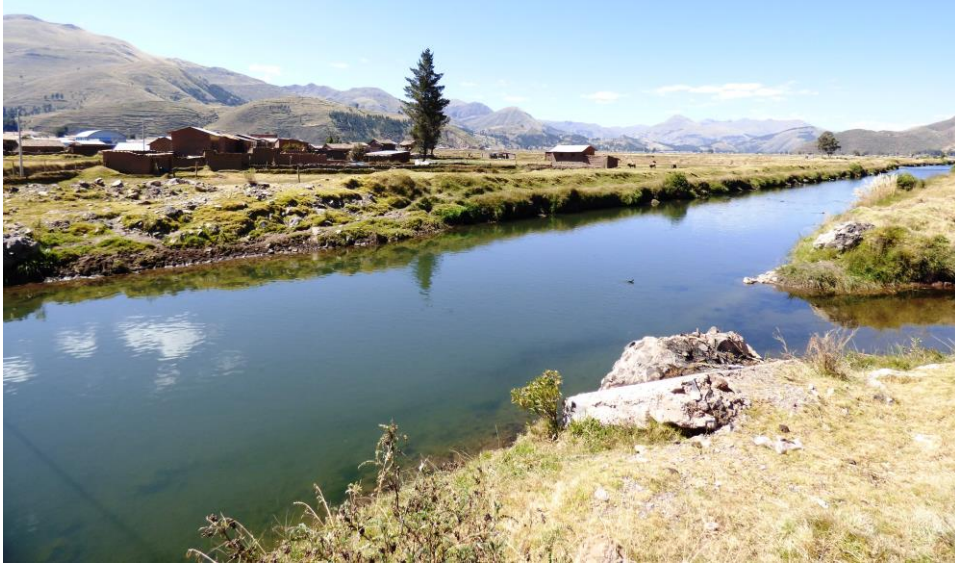
La morfología original del río Vilcanota en el área inspeccionada (fotografía 9), es de tipo meándrico; sin embargo, ha sido modificada tal como se puede observar en el mapa 3.

Fotografía 9. Cauce actual del río Vilcanota ubicado al sureste del barrio del mismo nombre.

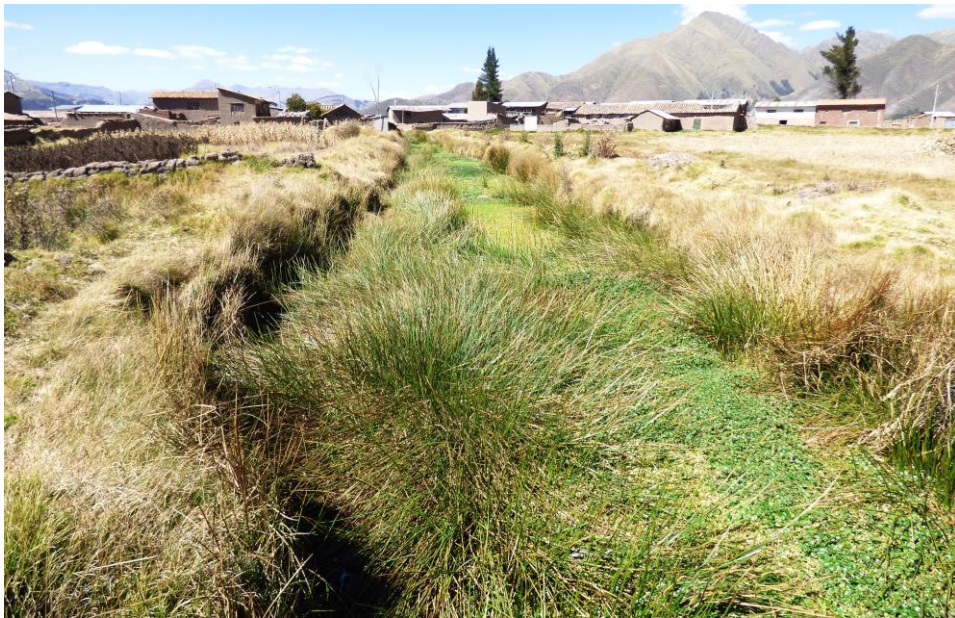
Fotografía 10. Canal de captación de aguas pluviales que cruza el Barrio Vilcanota

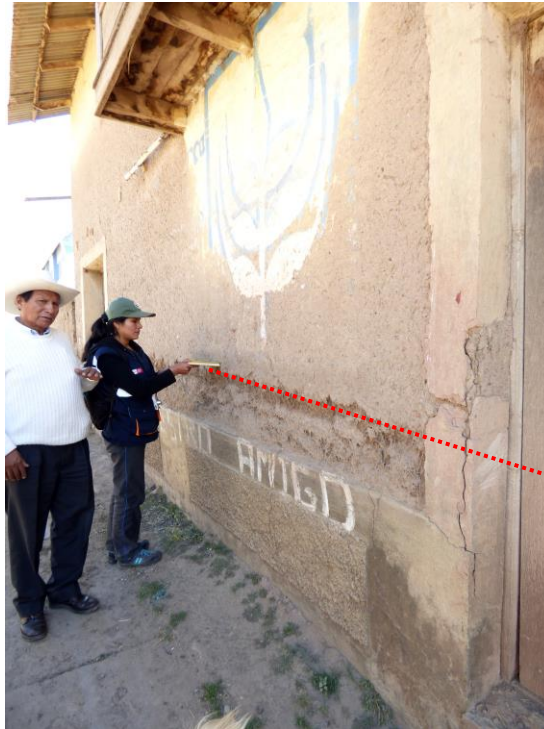
Tomando como referencia el compendio estadístico publicado por INDECI (1998), durante el fenómeno El Niño 1997-98; a consecuencia de la caída de lluvias intensas se desbordó el río Vilcanota e inundó el distrito San Pablo. Hubo 190 personas damnificadas, 70 afectadas; 34 viviendas destruidas y 14 afectadas; un centro educativo destruido y 20 hectáreas de cultivo perdidos; además, según versiones de los pobladores, en el área considerada como susceptibilidad media, la altura de inundación alcanzó aprox. 1 metro (fotografía 11).

Fotografía 11. Altura de inundación durante El Niño 1997-98 en las calles del Barrio Vilcanota, según versión de los pobladores.

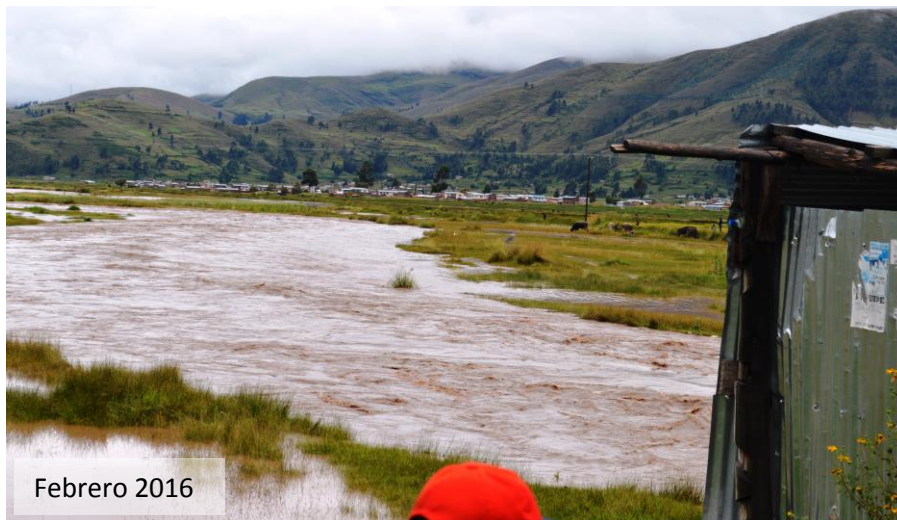
En las fotografías (fotografías 12, 13 y 14) del año 2016, proporcionadas por la Municipalidad distrital de San Pablo, se observa el desborde leve del río Vilcanota.

Fotografía 12. Nivel de agua del río Vilcanota en periodo lluvioso del 2016. Aguas arriba del Barrio Vilcanota. Foto: Municipalidad de San Pablo.

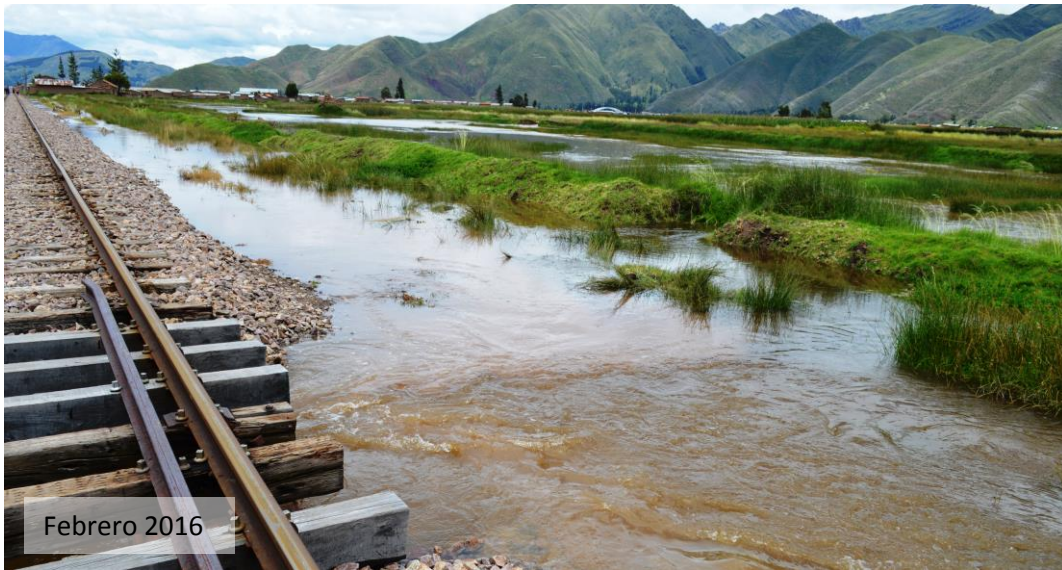
Fotografía 13. Leve desborde del río Vilcanota en periodo lluvioso del 2016. Aguas abajo del Barrio Vilcanota. Foto: *Municipalidad de San Pablo.*

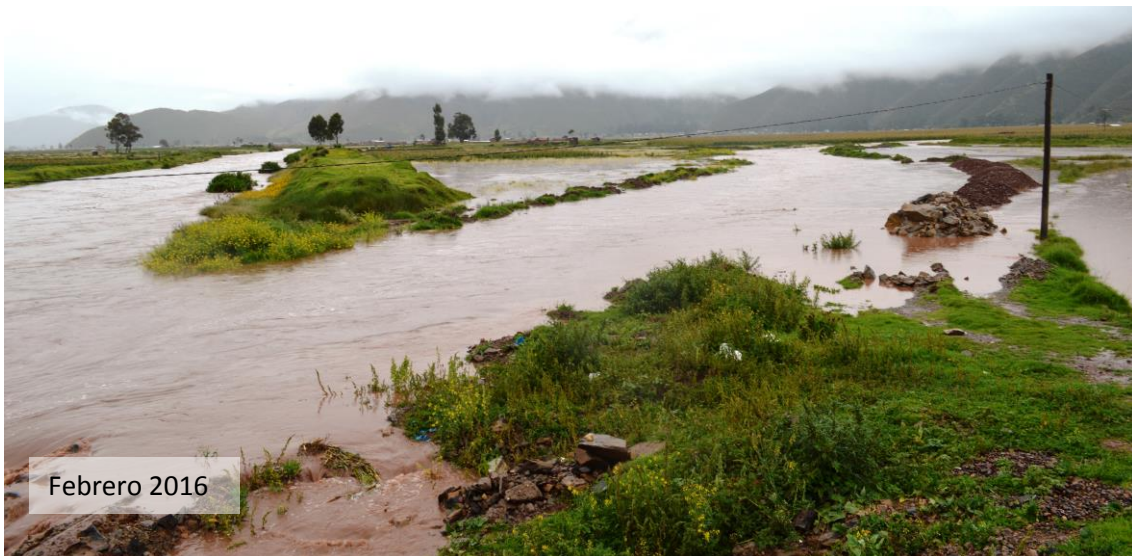
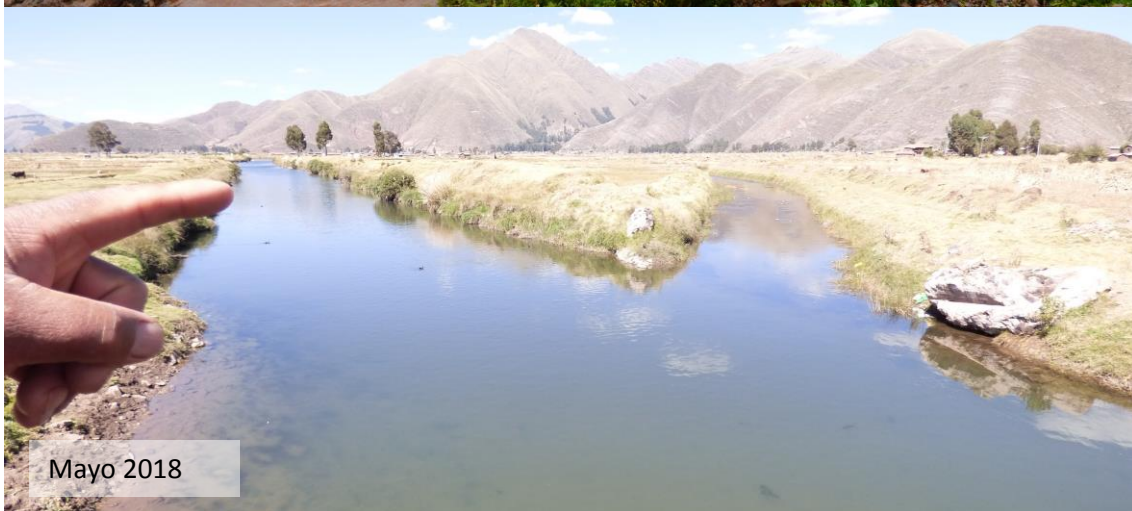
Fotografía 14. En las Fotografías de los años 2016 y 2018, se observa el área de susceptibilidad alta a inundación fluvial en la intersección del río Vilcanota y el cauce de la quebrada Berreniyoc. Vista desde el puente Belén, aguas arriba.

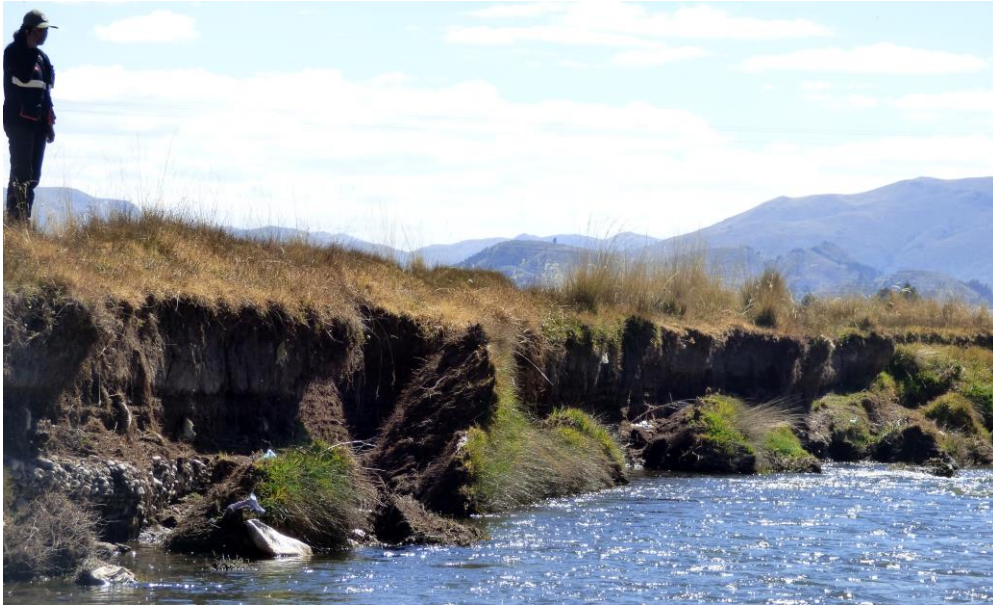
Los procesos de erosión fluvial, ocurren en ambas márgenes del río Vilcanota, entre los sectores Huanchachi e Ihuaylullo. Como parte de los procesos de erosión fluvial, ocurren pequeños derrumbes discontinuos y con formas de arranques irregulares (fotografía 15).

Fotografía 15. Erosión fluvial

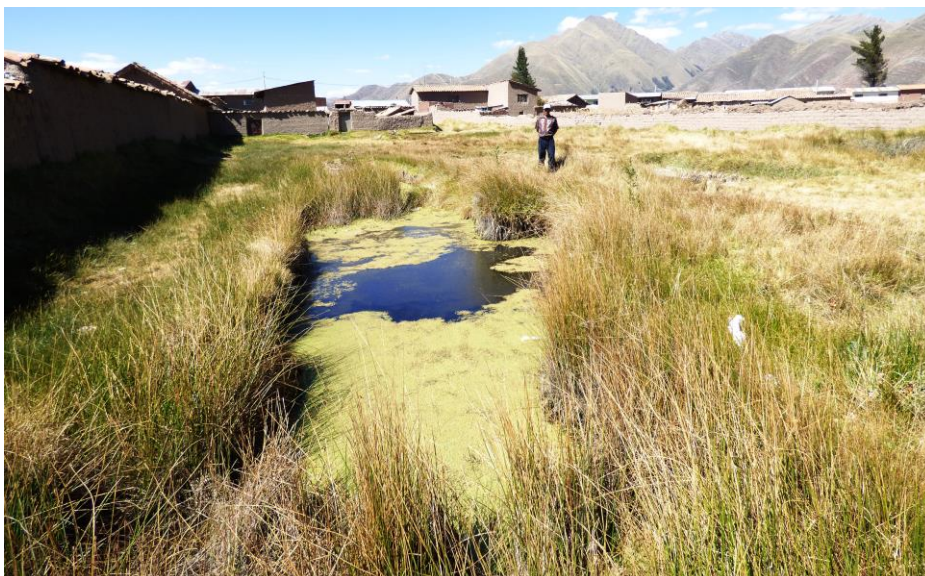
Tomando como base el mapa 5, la población del Barrio Vilcanota, por las características morfológica del terreno, se encuentra en una zona de alta y moderada susceptibilidad a inundación fluvial; además, a partir de la figura 4, podemos deducir que el río Vilcanota se encuentra a 0.5 metros por encima de la superficie de alta susceptibilidad, es decir, que parte de la población del Barrio Vilcanota se encuentra por debajo del nivel del fondo de cauce. La evidencia de este suceso también lo podemos observar en la Fotografía 16, donde el nivel freático se encuentra 0.2 m de la superficie.

Fotografía 16. Nivel freático a 0.2 metros de la superficie ubicado en el Barrio Vilcanota en área de susceptibilidad alta a inundación fluvial

6.1 Reubicar la población asentada en el área de alta susceptibilidad a inundación fluvial.

Con el fin de evitar pérdidas humanas por desplome de viviendas, se debe reubicar la población del Barrio Vilcanota asentada en área de alta susceptibilidad a inundación fluvial (ver mapa 5).

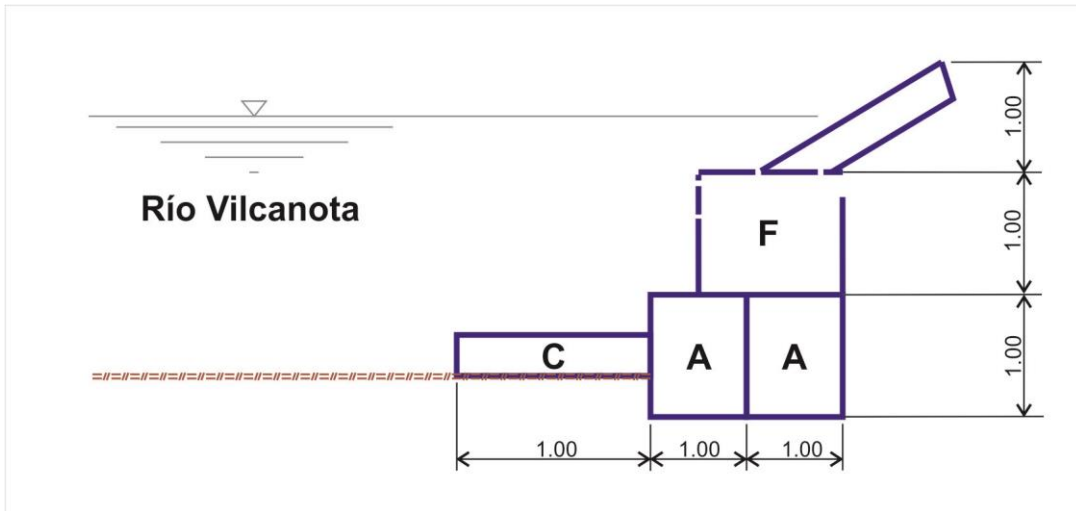
Figura 6. Sección transversal en base a gaviones diseñados para defensa ribereña en el río Huatanay.

6.3 Construir defensa ribereña en base a gaviones

Para evitar el desborde del río Vilcanota, construir defensas ribereñas (figura 6) en ambas márgenes del cauce; sin embargo, para su diseño se debe analizar los parámetros hidráulicos del río y realizar simulación de inundación para diferentes escenarios.
