**MUNICIPALIDAD DISTRICTAL
DE YURA**

**INFORME DE EVALUACIÓN DE RIESGOS
ANTE LLUVIAS INTENSAS EN LOS
ALREDEDORES DE LA TORRENTERA DEL
KM 17 DESDE LADERAS DEL CERRO
HASTA PROFAM, DISTRITO DE YURA,
PROVINCIA Y DEPARTAMENTO DE
AREQUIPA.**

**ENERO
2018**

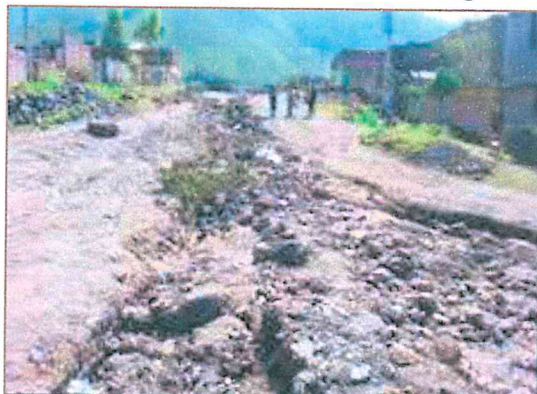
Imagen 1. Vista de daños generados por intensas lluvias en Yura 2017

El distrito de Yura se ha visto afectado por las lluvias intensas ocurridas en la temporada de lluvias del 2016 – 2017 y en el sector de estudio se han afectado vías locales formándose surcos y deteriorando las calles de tierra e impidiendo y/o dificultando el tránsito de vehículos, afectación de edificaciones y viviendas ubicadas en la cercanía de quebradas por activación de quebradas e inundación de viviendas ubicadas en tramos de quebradas rellenadas, datos proporcionados por la población del sector.

Calle 7, Ciudad de Dios Zona 1

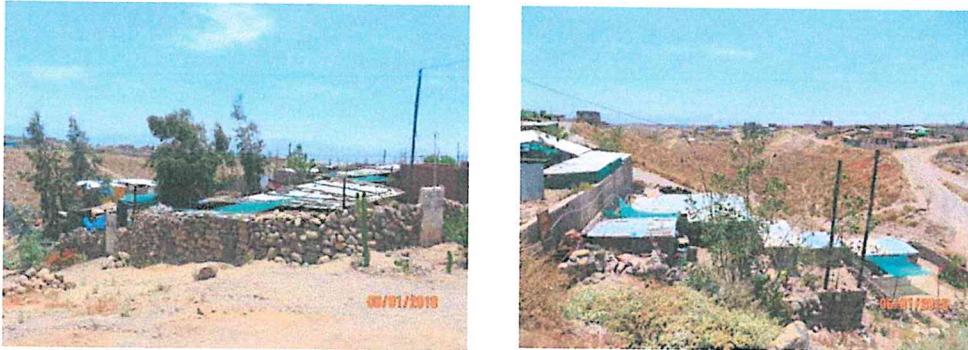
Imagen 4. Viviendas expuestas en riberas de quebradas

Ciudad de Dios, viviendas ubicadas en margen derecha de ribera de quebradas, Zona 3 Sector B.

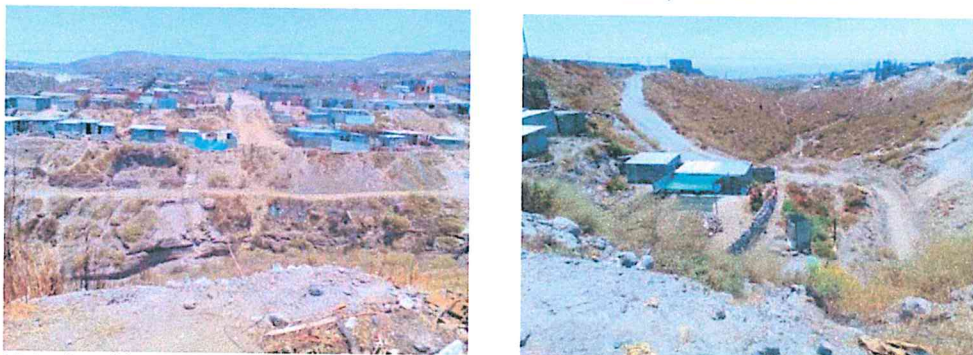
Imagen 5. Viviendas expuestas sobre en cauce y riberas del cauce

Viviendas ubicadas en A.H. UPIS Los Milagros

Ciudad de Dios, Viviendas en la cercanía del cauce de quebrada, Zona 3 Sector B.

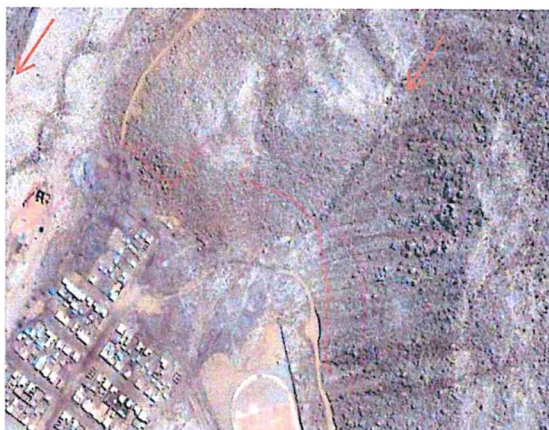
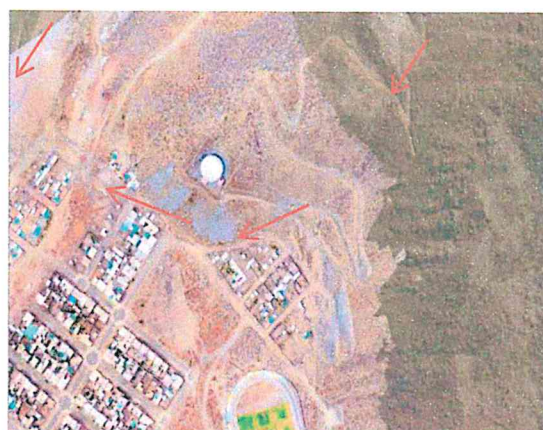
Fuente: Imágenes Satelitales G. Earth 2003.

Fuente: Ortofoto 2018.

Medidas Estructurales: Encauzar o canalizar la quebrada proveniente del cerro, Elementos de protección para mitigar el arrastre de material disperso en la ladera del cerro.

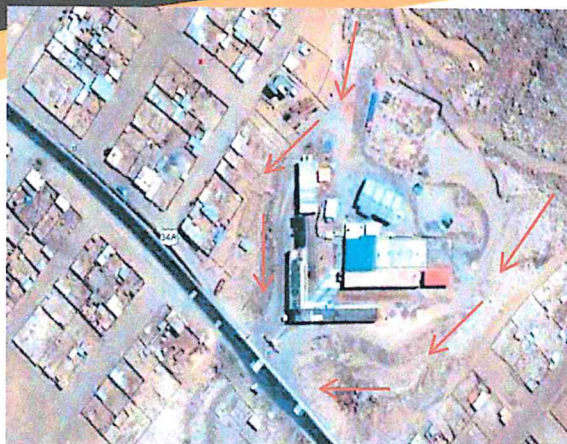
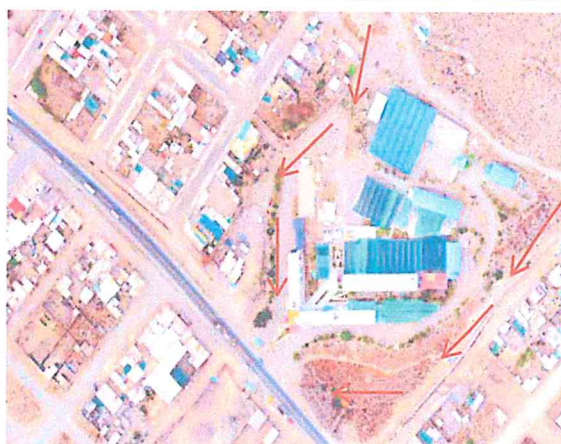
Sector: Zona 4, frente al Comité 7, Sect A.

Fuente: Imágenes Satelitales G. Earth 2003.

Fuente: Ortofoto 2018.

Medidas Estructurales: Canalización y muros de contención o de atenuación de flujos.

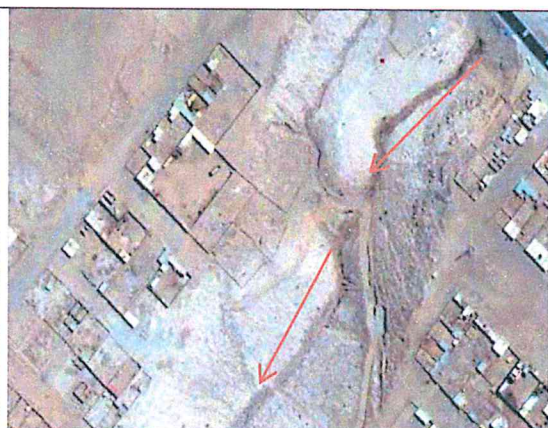
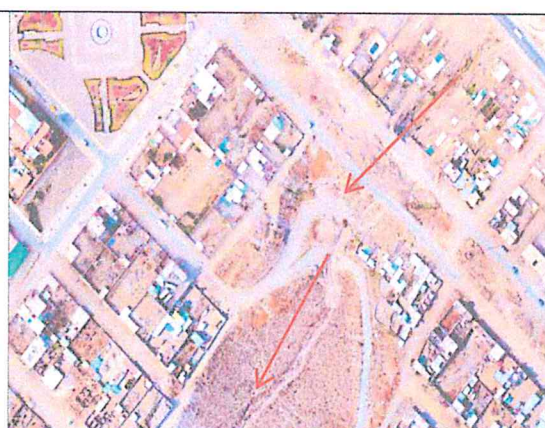
Sector: Calle n° 25, Zona 3, Comité 23.

Fuente: Imágenes Satelitales G. Earth 2003.

Fuente: Ortofoto 2018.

Medidas Estructurales: Encauzar o canalización del cauce y muros de contención o de atenuación de flujos.

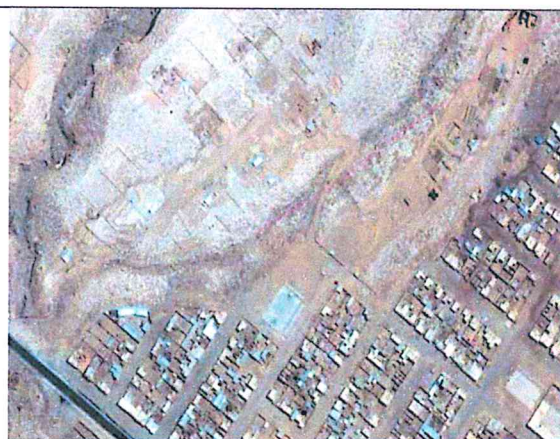
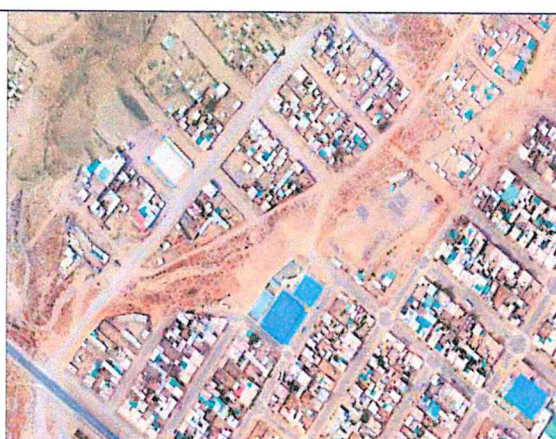
Sector: Entre calle n° 27 – calle n° 25, Zona 3, Comité 17.

Fuente: Imágenes Satelitales G. Earth 2003.

Fuente: Ortofoto 2018.

Medidas Estructurales: Encauzar o canalizar la quebrada y limpieza del cauce.

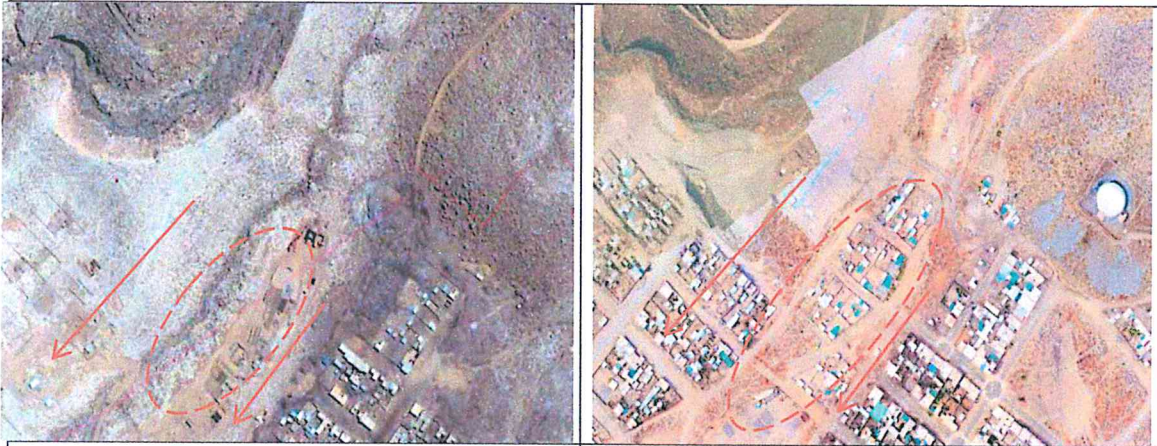
Fuente: Imágenes Satelitales G. Earth 2003.

Fuente: Ortofoto 2018.

- Recuperar cauces de quebrada que han sido ocupadas por edificaciones en UPIS El Milagro y en Ciudad de Dios, Zona 3, sector B que se encuentran en cauce de quebrada y/o cotas muy bajas respecto al cauce.
