**MUNICIPALIDAD DISTRITAL
DE YURA**

INFORME DE EVALUACIÓN DE RIESGOS EN LAS PEQUEÑAS TORREENTERAS UBICADAS EN EL A. H. ASOCIACIÓN DE VIVIENDA TALLER DE INTERÉS SOCIAL EL ALTIPLANO Y A. H. ASOCIACIÓN DE VIVIENDA PROPIEDAD FAMILIAR ELMER FAUCETT-PROFAM SECTOR 1,2,3 DISTRITO DE YURA, PROVINCIA Y DEPARTAMENTO DE AREQUIPA.

ENERO - 2018

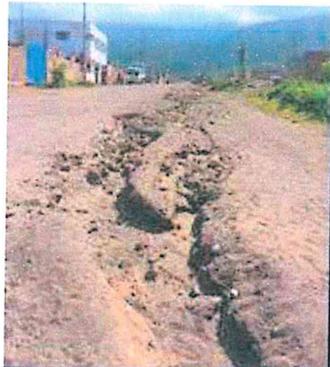
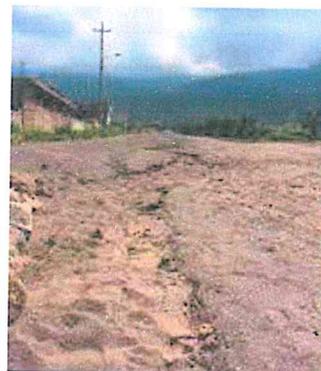
Imagen 1. Vista de daños generados por lluvias intensas en El Altiplano - Yura 2017

Av. Juan Velazco Alvarado, El Altiplano, sector 1, zona B

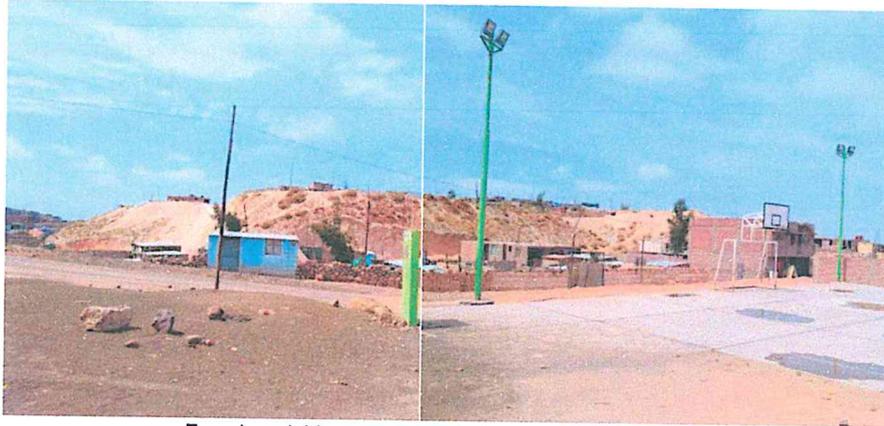
Imagen 2. Vista de daños generados en PROFAM por lluvias intensas – Yura 2017

Zona inundable en eventos de lluvias intensas, PROFAM

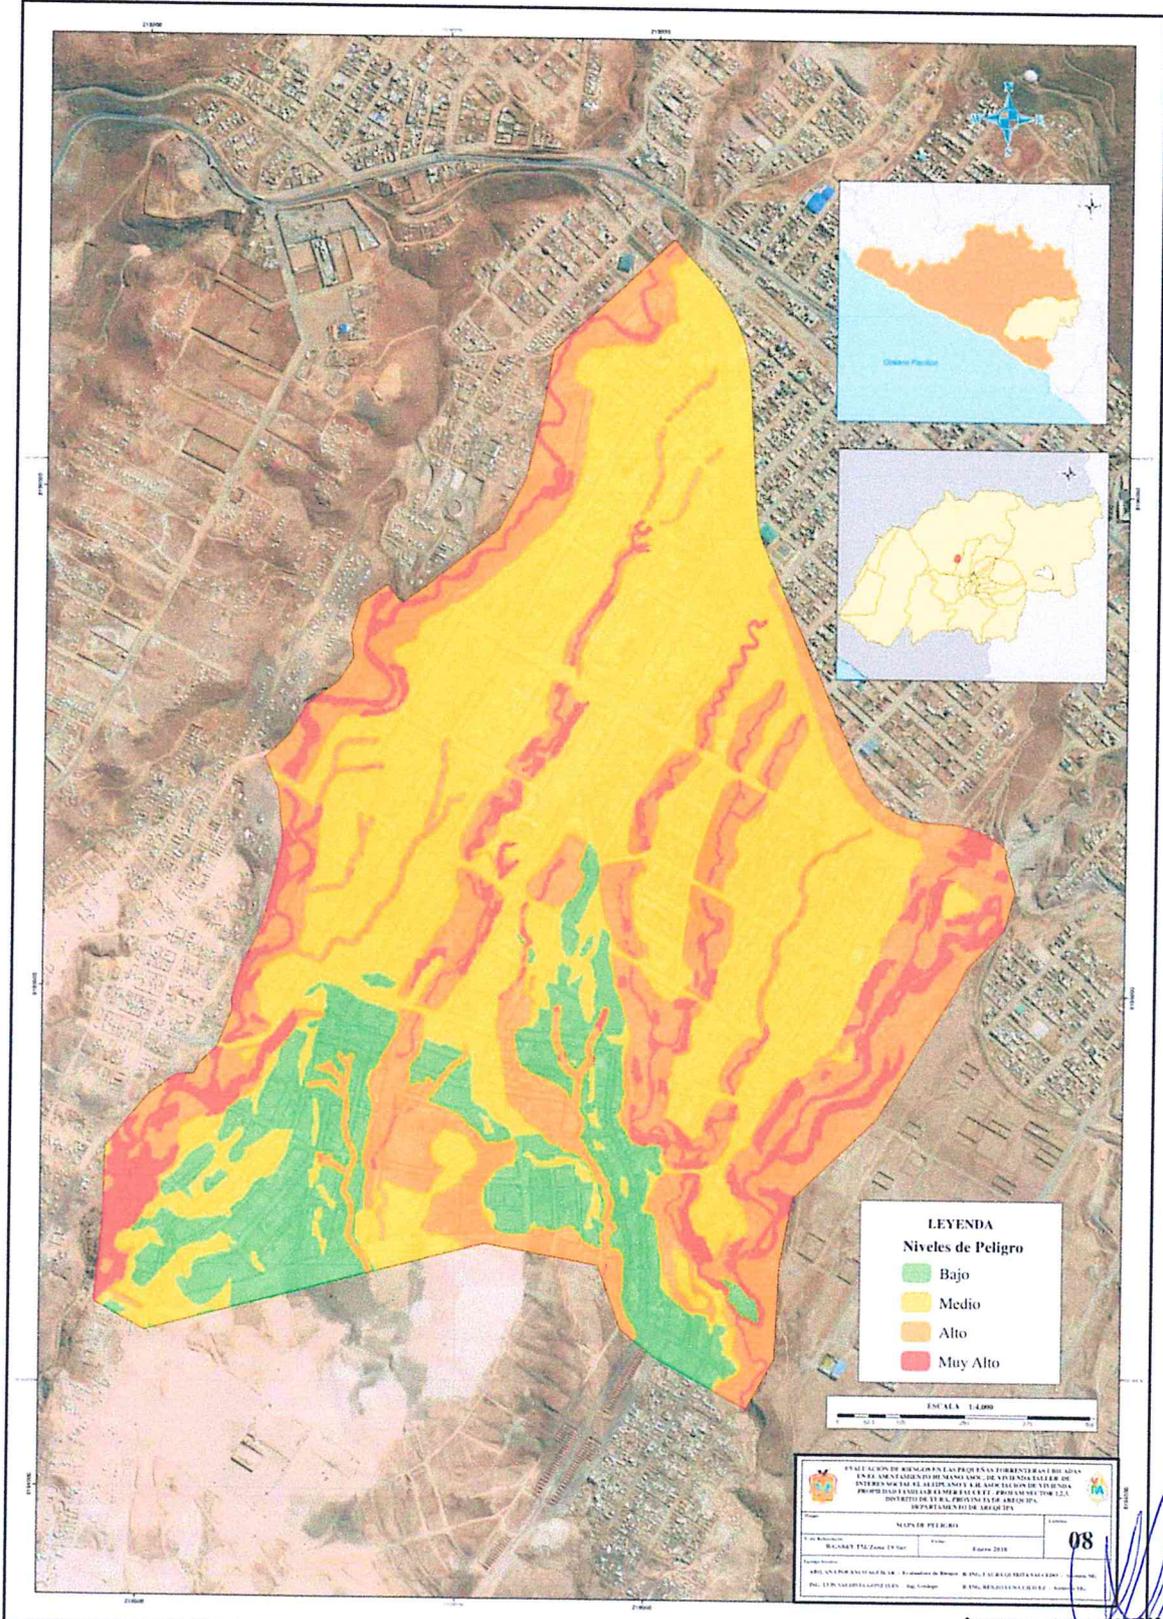
Mapa 8: Mapa de Peligro por Lluvias Intensas

“Con una Precipitación entre 20 a 25 mm/día en un ámbito geográfico con tipo de geología de Depósitos fluviales, con pendientes menores de 15°, situados en Formaciones geomorfológicas de Cauces cubiertos y Cauces, con una frecuencia de eventos similares por lo menos 1 vez al año cada evento de El Niño y/o mayor a 5 eventos al año en promedio, se produciría daños en los elementos expuestos en sus dimensiones social y económica en las pequeñas torrenteras ubicadas en el Asentamiento Humano Asociación de vivienda taller de Interés Social El Altiplano y A.H. Asociación de vivienda Propiedad Familiar Elmer Faucett – PROFAM Sector 1, 2, 3 en el distrito de Yura, Provincia y Departamento de Arequipa”.

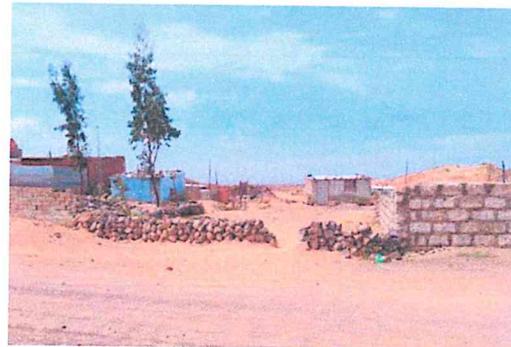
Vivienda con muros de bloqueta sin elementos estructurales y techo de calamina, no habitada.

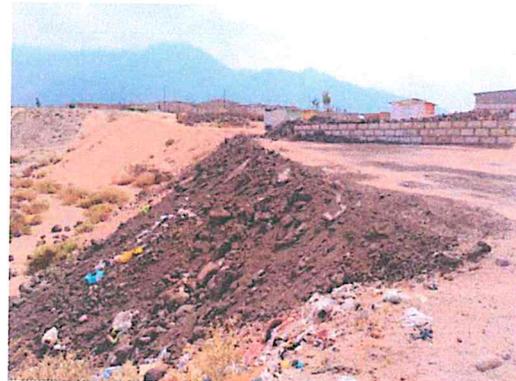
Relleno contiguo a lotes de vivienda.

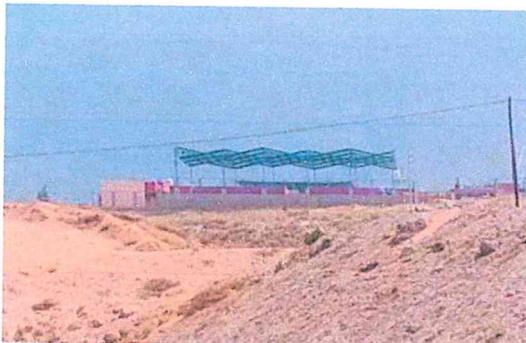
Imagen 6. Instituciones educativas expuestas

Institución Educativa El Altiplano, construcción de material noble de dos pisos, con estado de conservación bueno.

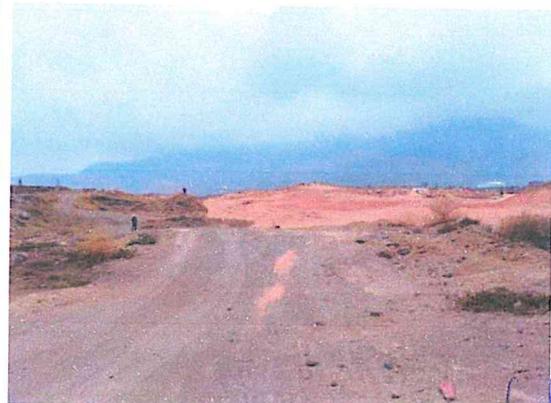
Terreno vacío destinado para area deportiva.

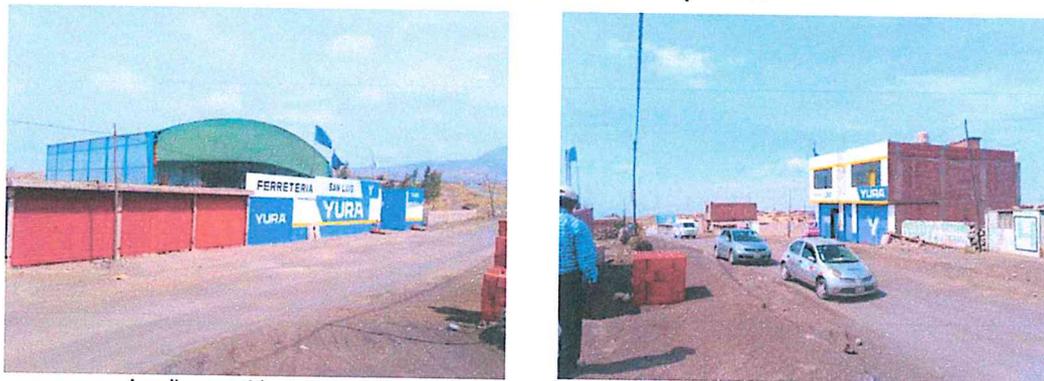
Imagen 8. Establecimientos comerciales expuestos

Amplios establecimientos comerciales como Ferreterías en vía principal de PROFAM.

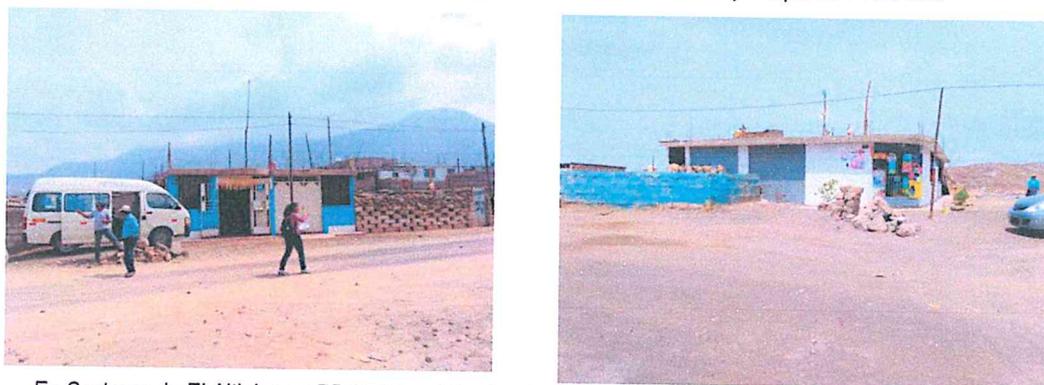
En Sectores de El Altiplano y PROFAM existen locales comerciales dentro de viviendas como tiendas de abarrotes.

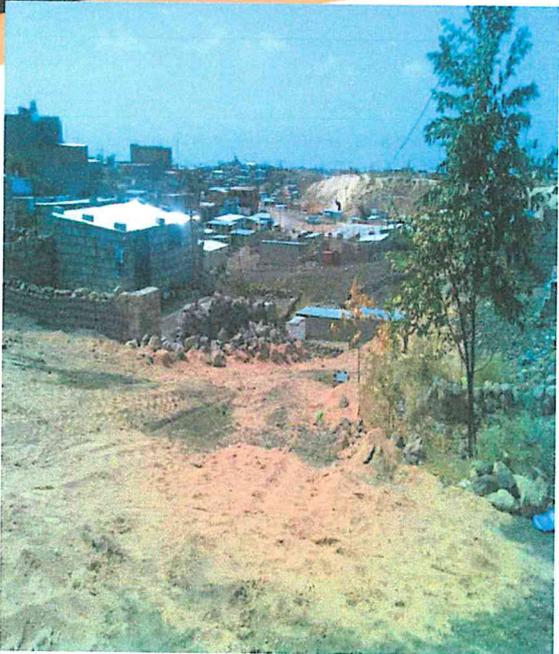
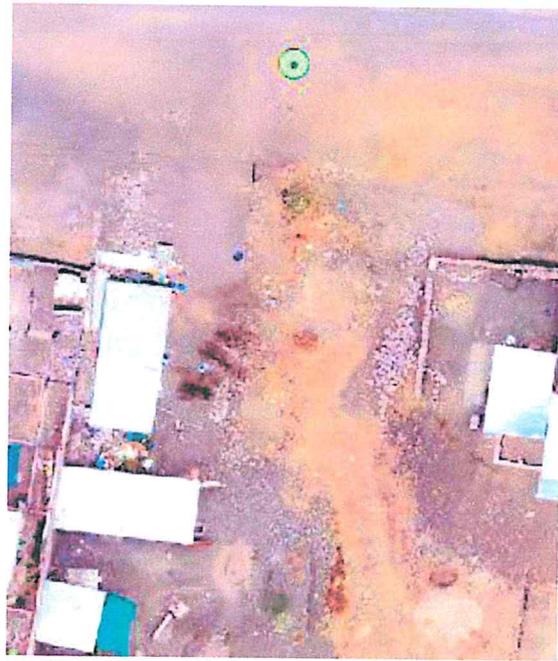
Imagen 14. Edificaciones expuestas

Distrito : Yura.
Poblado : Límite PROFAM - ALTIPLANO.
Sector : Av. Principal 4, frente a manzana E, Sector 1.

Descripción: Cauce cubierto con un ancho aproximado de 12m. Se observa rezagos de cárcavas que evidencian el paso de la escorrentía de las aguas. Se encuentran en una zona de Lomadas.

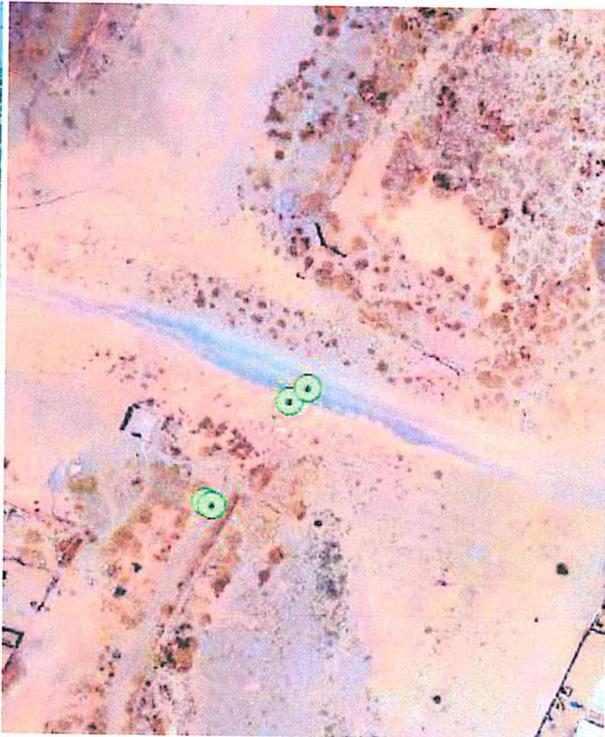
Imagen 15. Edificaciones expuestas

Descripción: Cauce Activo, con un Lecho y unas Laderas de un ancho aproximado de 5m y 30m respectivamente. Las laderas presentan pendientes de 25 a 35°.

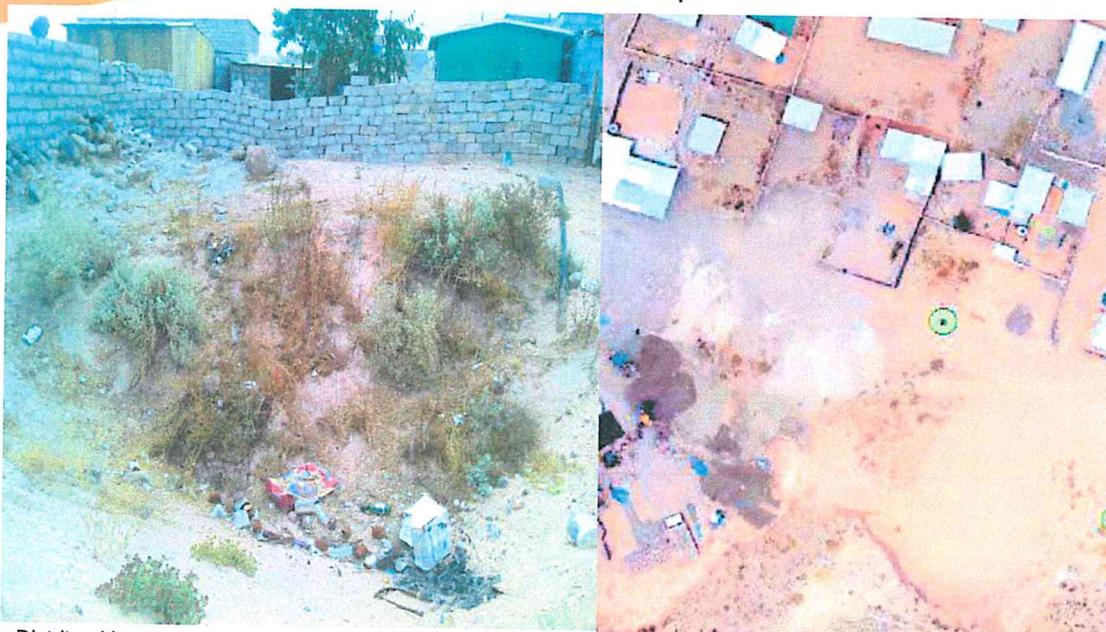
Imagen 16. Edificaciones expuestas

Descripción: Cauce cubierto con un ancho aproximado de 5 a 10m. Se observa rezagos de la Ladera del cauce que evidencian el paso de la escorrentía de las aguas. Se encuentran en una zona de Lomadas.

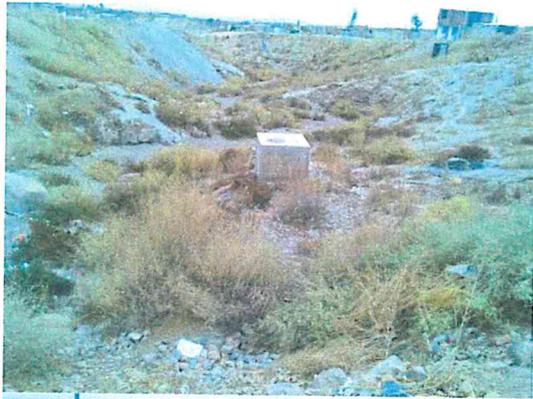
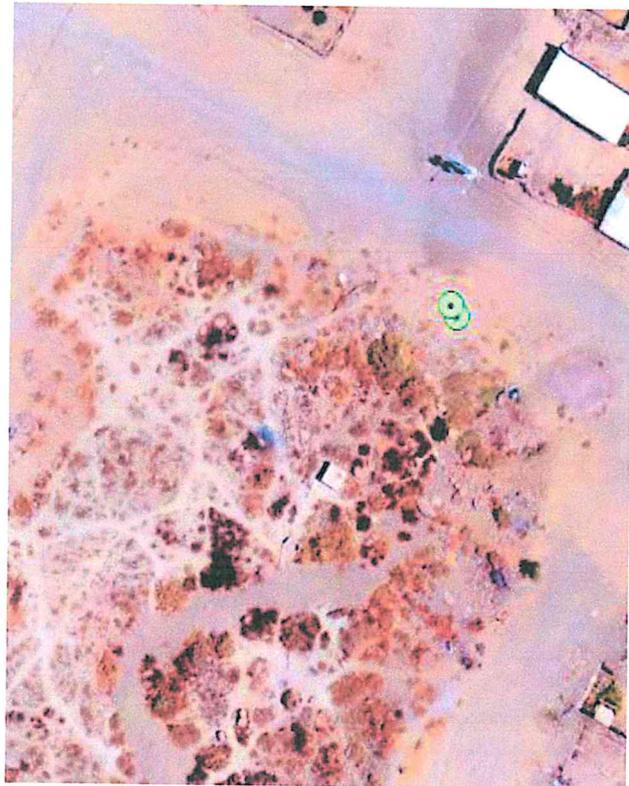
Descripción: Cauce Activo, con un Lecho y unas Laderas de un ancho aproximado de 5m y 40m respectivamente. Las laderas presentan pendientes de 25 a 35°.
