MUNICIPALIDAD DISTRITAL DE YANAHUARA

“PLAN DE PREVENCIÓN Y REDUCCIÓN DEL RIESGO DE DESASTRES” 2019 - 2022

DISTRITO: YANAHUARA

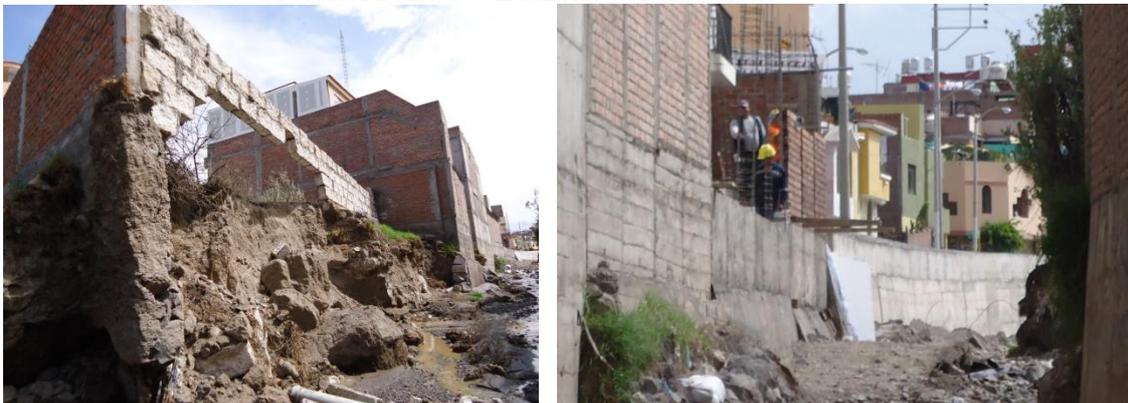
Foto 9: REGISTRO DE CAIDA DE CERCOS PERIMETRICOS BUENA VISTA

- En el año 2016 se registró la caída de cercos perimétricos de las viviendas de la urbanización buena vista, el deterioro, y socavamiento de las bases, cimientos y sobrecimientos de concreto simple, muros de albañilería con ladrillos de soga o sillares con mortero de arena y cemento, columnas de concreto armado, en general sistemas constructivos propios de una vivienda, los cuales no son adecuados para resistir el caudal de agua en temporada de lluvias que activa la torrentera chullo.

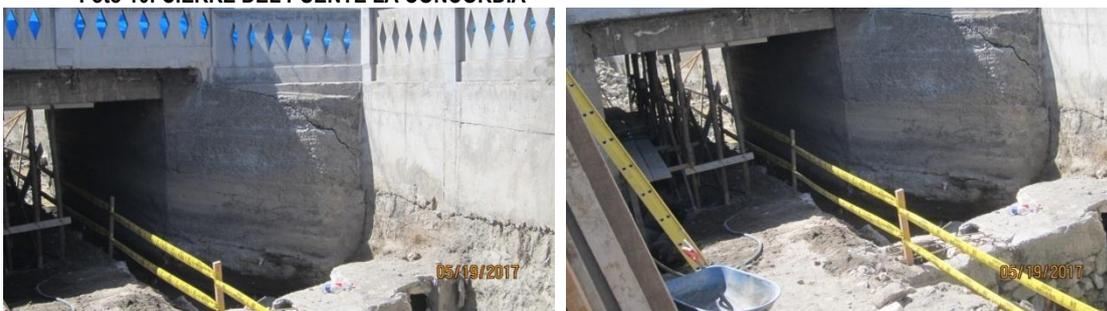
Foto 10: CIERRE DEL PUENTE LA CONCORDIA

- En el Año 2017 los cimientos del puente la Concordia ubicado entre los distritos de Yanahuara, Cerro Colorado y Cayma sucumbieron. La fuerza del agua de la torrentera Chullo, que ingresó a causa de las lluvias, y el peso de las unidades de transporte que circulan por el sector debilitaron la vía.

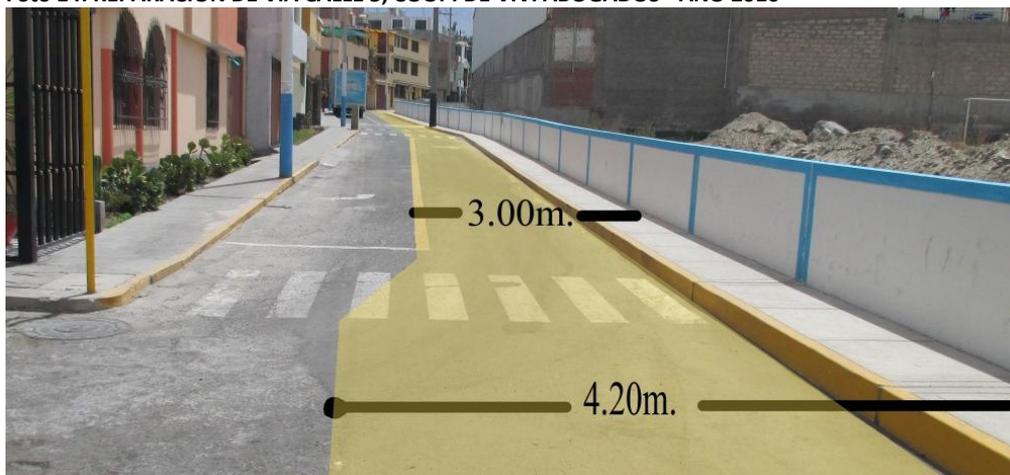
Foto 14: REPARACION DE VIA CALLE 5, COOP. DE VIV. ABOGADOS - AÑO 2016

Dichos daños han sido reparados por la municipalidad con la restitución de la pista de asfalto, vereda de concreto simple y la construcción de un muro de contención.

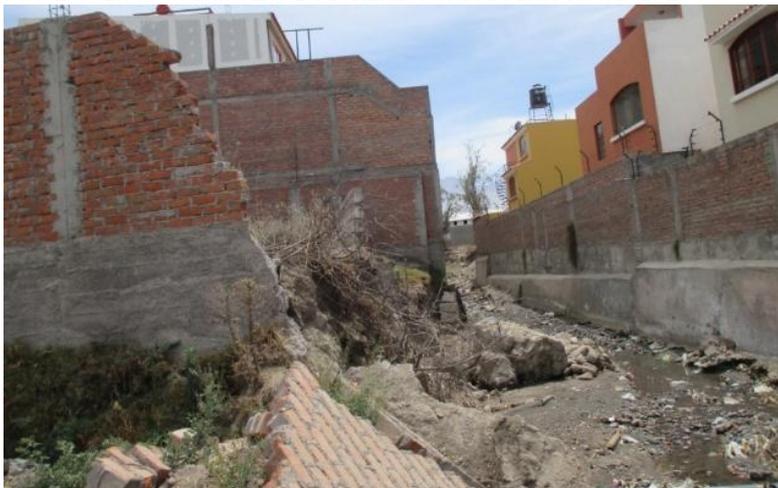
Foto 15: CERCO COLAPSADO EN VIVIENDA URB. BUENA VISTA - 2016

- Pérdida parcial de los muros perimétricos posteriores de los lotes correspondiente a la urbanización buena vista manzana "D" frente a la torrentera chullo alcanzando un total de 5 lotes afectados, que a la fecha han sido restituidos por los propietarios
 - Lotes afectados con pérdida material, colapso de infraestructura: 5 lotes.
 - Lotes afectados con el deterioro de infraestructura. 6 lotes
 - Familias Afectadas: 14 familias

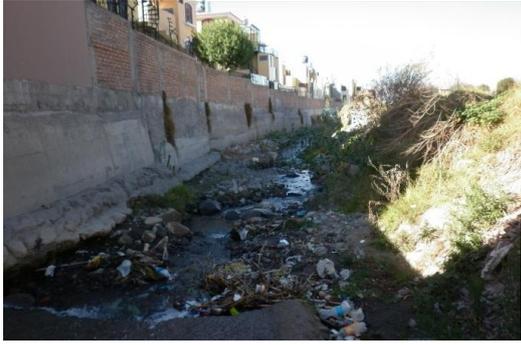
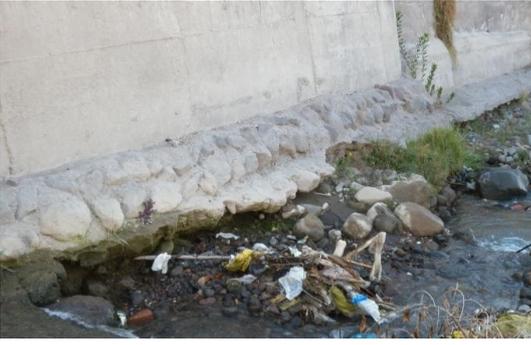
3: Urb. San Rafael I	4: Urb. San Rafael I

<p>Foto 3: Urb. San Rafael I Exposición a la pérdida y deterioro de cercos perimétricos y construcciones de las viviendas colindantes con la torrentera chullo La torrentera no presenta encauzamiento propio (canalización en Material de concreto o similares)</p>	<p>Foto 4: Urb. San Rafael I Exposición al deterioro y pérdida de las bases de los cercos de las viviendas: acumulación de residuos (basura) arrastrada por el flujo de agua.</p>

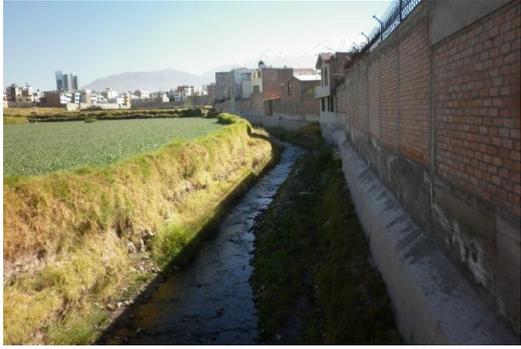
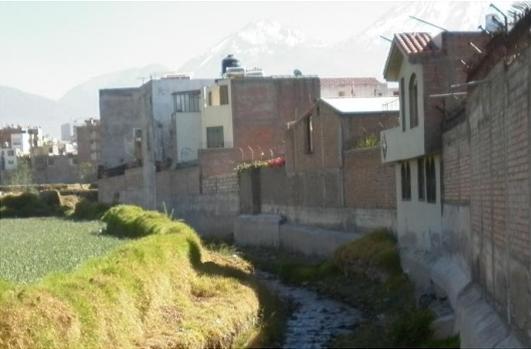
5: Fundo Rustico	6: San Rafael II

<p>Foto 5: Urb. San Rafael II Exposición al deterioro y pérdida de cercos al límite de la torrentera.</p>	<p>Foto 6: San Rafael II Exposición de las construcciones de vivienda al límite de torrentera</p>

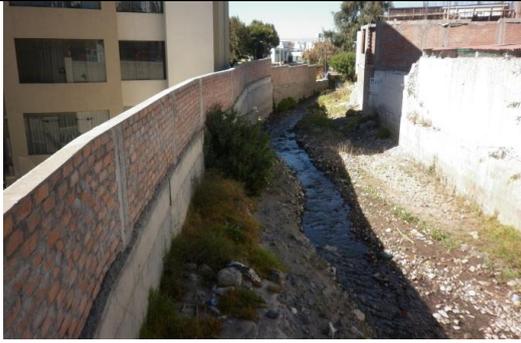
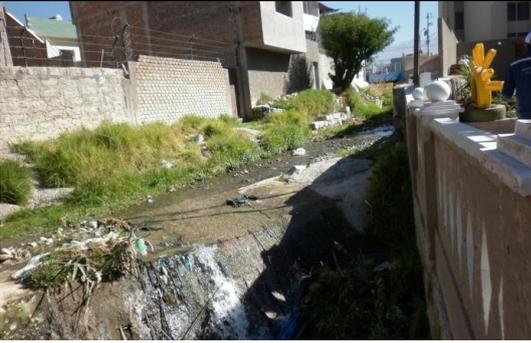
Foto 7: Urb. Juan XXIII	Foto 8: Urb. S/Nombre colindante calle chullo

<p>Foto 7: Urb. Juan XXIII Exposición de las estructuras de las viviendas al límite de la torrentera, acumulación de residuos sólidos. La torrentera no presenta encauzamiento propio (canalización en Material de concreto o similares)</p>	<p>Foto 8: Urb. S/Nombre colindante calle chullo Exposición de las estructuras de las viviendas al límite de la torrentera, acumulación de residuos sólidos. La torrentera no presenta encauzamiento propio (canalización en Material de concreto o similares)</p>

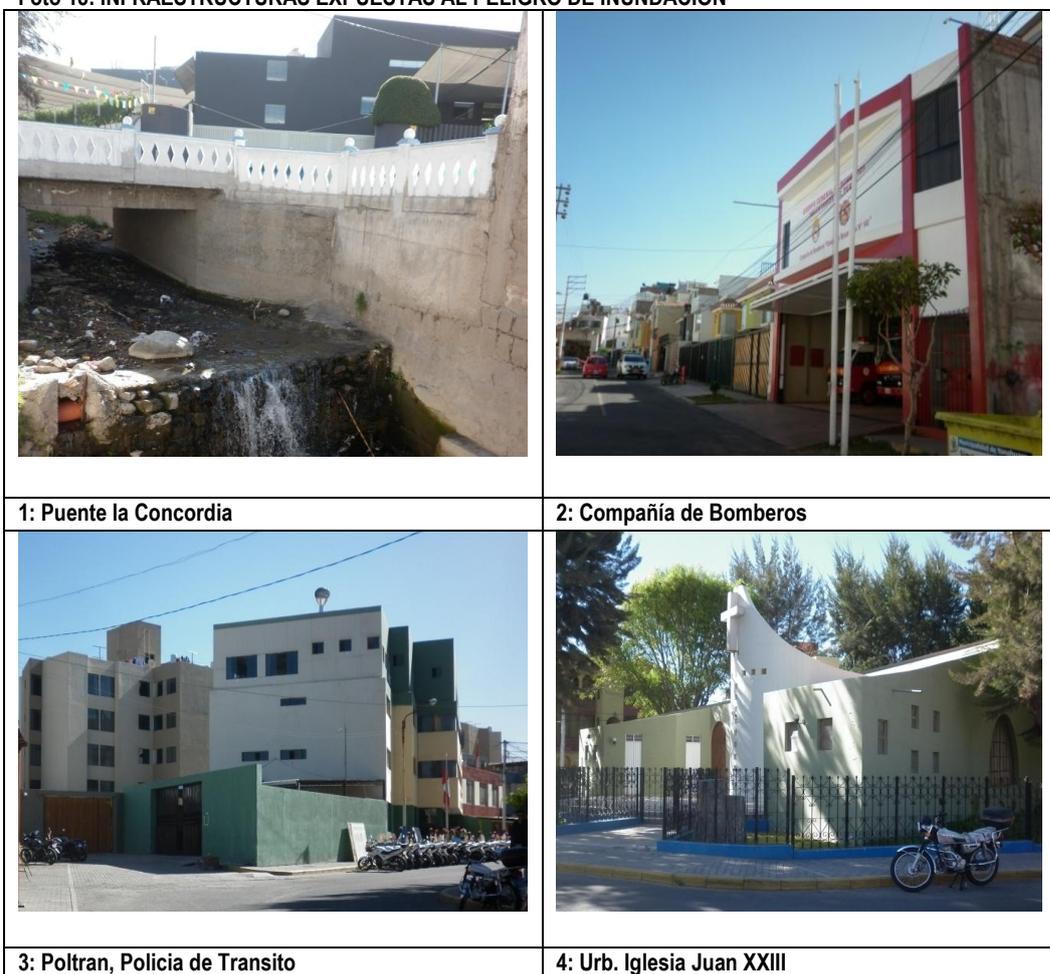
Foto 18: INFRAESTRUCTURAS EXPUESTAS AL PELIGRO DE INUNDACIÓN

1: Puente la Concordia

2: Compañía de Bomberos

4: Urb. Iglesia Juan XXIII

Foto 1: Puente la Concordia

Foto 2: Compañía de Bomberos

Exposición al deterioro y posible pérdida de la infraestructura por encontrarse colindante directamente con la torrentera chullo (parte posterior del inmueble).

Foto 4: Urb. Iglesia Juan XXIII

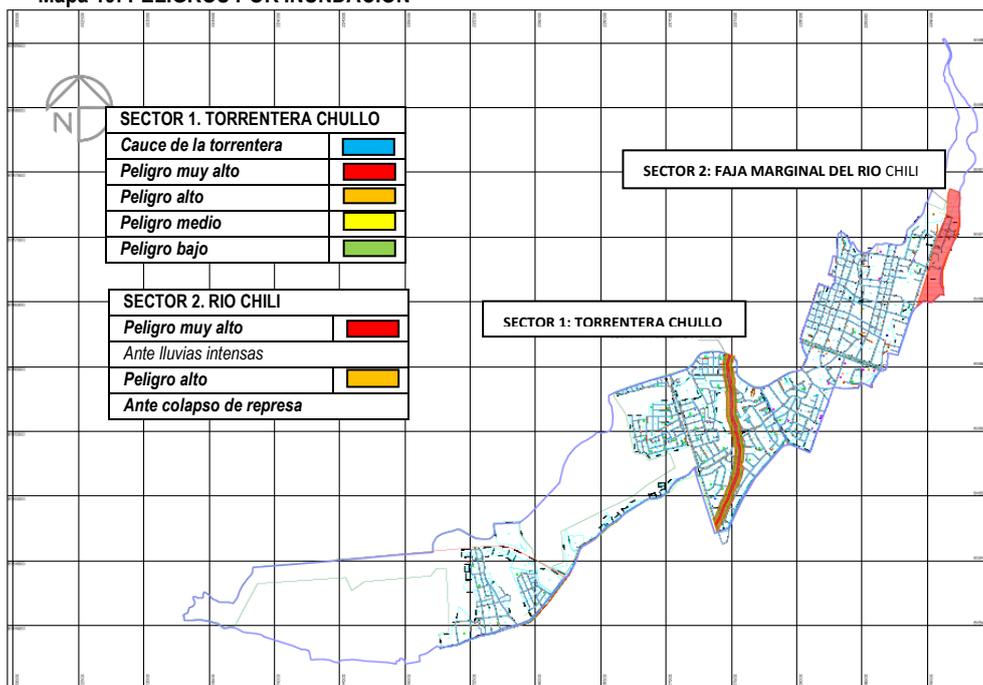
Mapa 19: PELIGROS POR INUNDACIÓN

De la verificación de los daños que se suscitaron en las diferentes temporadas de lluvias y en base a las huellas de los daños físicos se elaboró el mapa de peligro por inundación en el entorno de la torrentera chullo tomando como valores las máximas huellas de daños alcanzadas, las afectaciones a la propiedad pública y privada registrada.

Comprende en su recorrido las urbanizaciones coop. De Vivienda de Abogados, Señor de la Caña, Buena Vista, San Rafael I, y II etapa, Trabajadores de Entel II, Juan XXIII, Matter Inmaculada, Primavera e Independencia Americana, la delimitación del plano corresponde a los informes de recurrencia de emergencia y huellas de daños físicos registrados por la oficina de defensa civil.

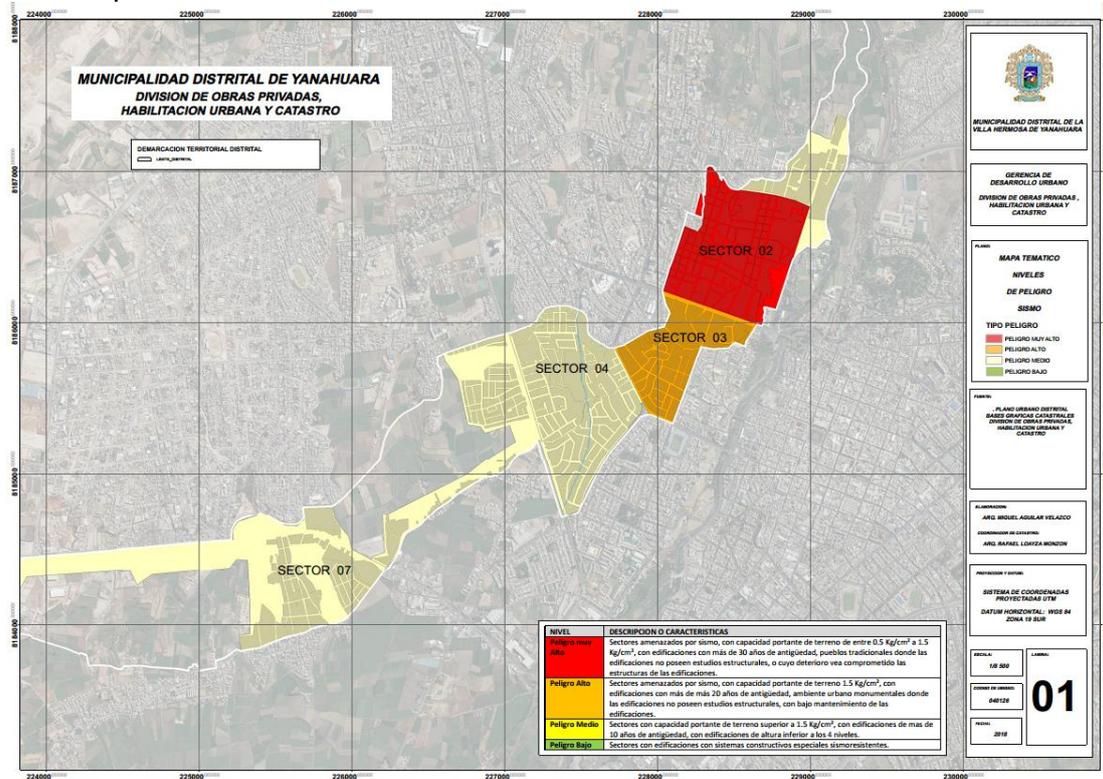
Mapa 22: SECTOR CRÍTICO ANTE SISMOS

NIVEL	DESCRIPCION O CARACTERISTICAS
Peligro muy Alto	Sectores amenazados por sismo, con capacidad portante de terreno de entre 0.5 Kg/cm ² a 1.5 Kg/cm ² , con edificaciones con más de 30 años de antigüedad, pueblos tradicionales donde las edificaciones no poseen estudios estructurales, o cuyo deterioro vea comprometido las estructuras de las edificaciones.
Peligro Alto	Sectores amenazados por sismo, con capacidad portante de terreno 1.5 Kg/cm ² , con edificaciones con más de más 20 años de antigüedad, ambiente urbano monumentales donde las edificaciones no poseen estudios estructurales, con bajo mantenimiento de las edificaciones.
Peligro Medio	Sectores con capacidad portante de terreno superior a 1.5 Kg/cm ² , con edificaciones de más de 10 años de antigüedad, con edificaciones de altura inferior a los 4 niveles.
Peligro Bajo	Sectores con edificaciones con sistemas constructivos especiales sismoresistentes.

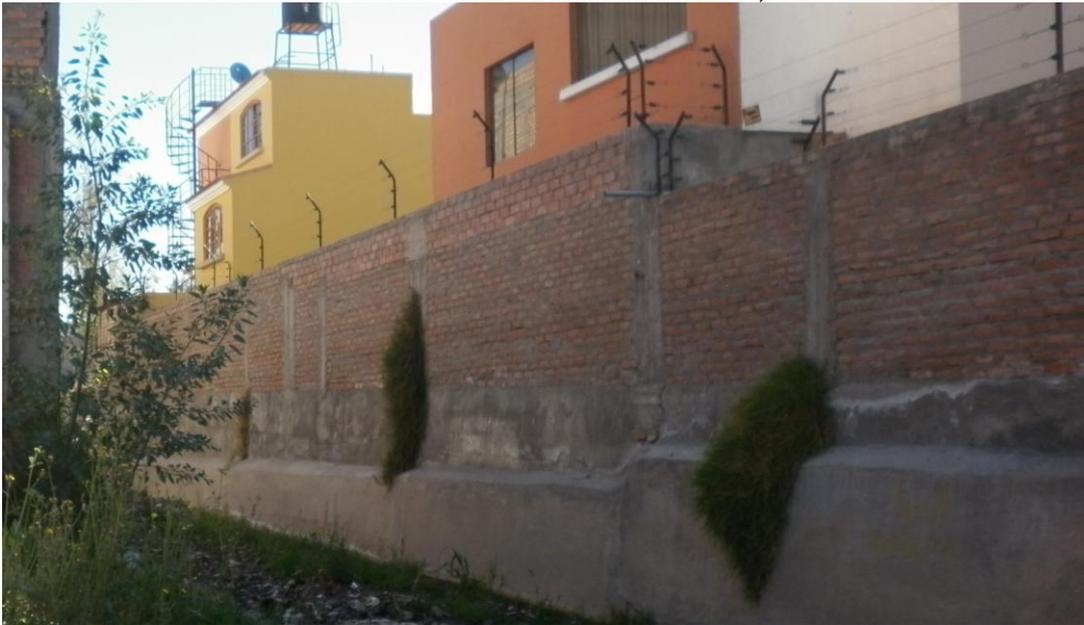
Foto 26: SISTEMA CONSTRUCTIVO CIMENTOS DE CONCRETO SIMPLE, URB. SAN RAFAEL

Como parte de los procesos de edificación las viviendas y equipamientos que se emplazan por el largo del recorrido de la torrentera chullo presentan un sistema constructivo tradicional, es decir presentan componentes como cimientos, sobrecimientos, muros de ladrillo con columnas de concreto armado, apropiados para los casos de viviendas de uso unifamiliar o multifamiliar, existen algunas edificaciones que presentan un estado precario con respecto al uso de materiales o el sistema constructivo, en el global de las edificaciones con estructuras colindantes con la torrentera chullo estos no son adecuados para contener el flujo continuo de agua, tampoco se encuentran preparadas para la resistencia que deben tener ante la fuerza del agua en el ingreso de avenidas, siendo visible el deterioro sobre todo en las bases.

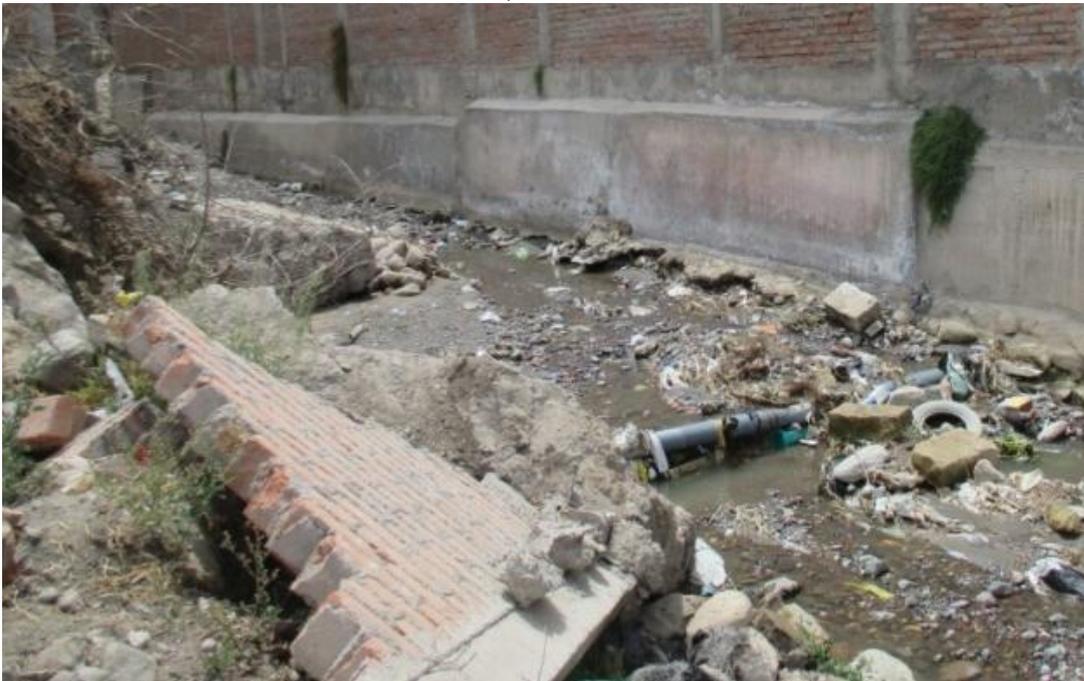
Foto 27: TUBERIA DE SERVICIOS BASICOS QUE ATRAVIESA LA TORRENTERA

Las redes de agua y desagüe que se encuentran expuestas ante entrada de avenidas, atravesando en algunos casos la torrentera chullo y emplazándose predominantemente en el entorno inmediato de su recorrido.

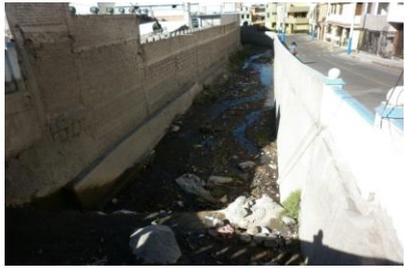
DEPARTAMENTO	
AREQUIPA	
PROVINCIA	
AREQUIPA	
DISTRITO	
YANAHUARA	
SECTOR	
TORRENTERA CHULLO	
SITUACIÓN O PROBLEMÁTICA	
DESCRIPCIÓN	FOTO
<p>Producto de la activación de la torrentera chullo en la temporada de lluvias y culminado este fenómeno natural la torrentera chullo presenta la colmatación y presencia de residuos sólidos (basura, residuos vegetales como ramas, arbustos) que son producto del arrastre desde otros distritos ubicados en la zona por donde atraviesa la torrentera chullo.</p>

INTERVENCIÓN	
DESCRIPCIÓN DEL PROYECTO:	Proyecto de limpieza y descolmatación de la torrentera chullo.
OBJETIVOS	
GENERAL	Mantener limpia la torrentera antes de la temporada de lluvias
ESPECÍFICO	<ol style="list-style-type: none"> 1.- Evitar la obstrucción de la torrentera y el desborde del flujo de agua especialmente debajo de los puentes. 2.- Evitar que se desvíe el flujo de agua de la torrentera y afecte a las viviendas, disminuyendo la probabilidad de su deterioro y/o colapso.

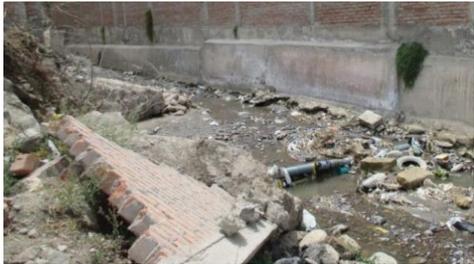
SITUACIÓN O PROBLEMÁTICA	
DESCRIPCIÓN La Falta de obras de protección en los márgenes de la torrentera chullo, ocasiona el deterioro de las estructuras de las viviendas colindantes a la torrentera, exponiendo al peligro a los pobladores, Afectando equipamiento e infraestructura urbana	FOTO

INTERVENCIÓN	
DESCRIPCIÓN DEL PROYECTO:	Desarrollar un proyecto integral para mejorar las medidas de protección en los márgenes de la torrentera chullo ante ingreso de lluvias intensas, desarrollo del expediente, ejecución y control.
OBJETIVOS	
GENERAL	Construir Sistemas de Protección ante flujo de agua en los márgenes de la torrentera

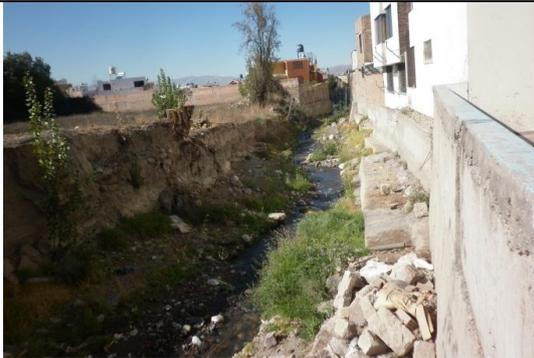
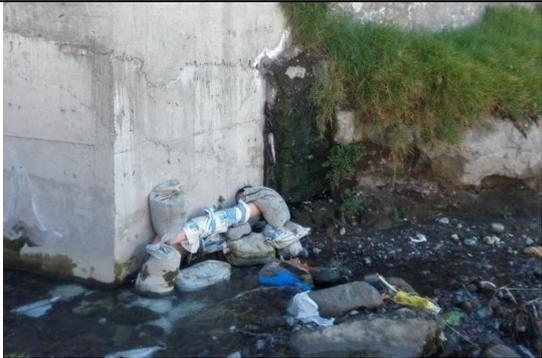
<p>Foto 1: Urb. Buena Vista Exposición al deterioro y pérdida de los cercos perimétricos de las viviendas La torrentera no presenta encauzamiento propio (canalización en Material de concreto o similares) Exposición a inundación en temporada de lluvias.</p>	<p>Foto 2: Habilitación S/Nombre Exposición a la pérdida de las redes de servicios básicos (desagüe), exposición a la intemperie. La torrentera no presenta encauzamiento propio (canalización en Material de concreto o similares)</p>

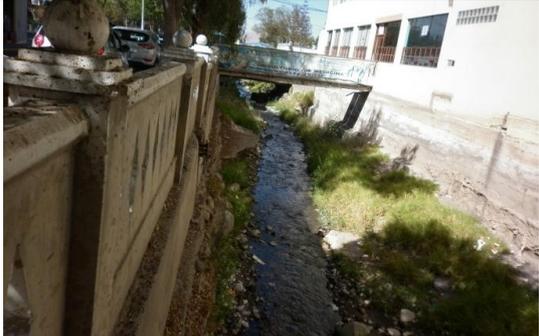
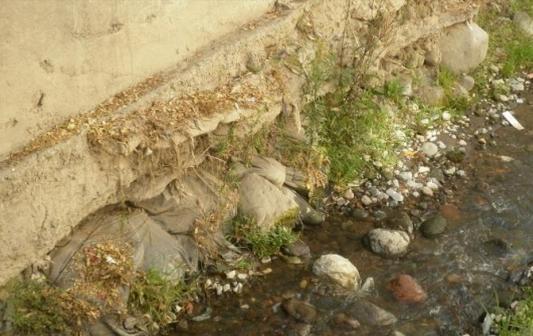
<p>Foto 11: Urb. Matter Inmaculada Exposición al deterioro y pérdida de las estructuras de las viviendas al límite de la torrentera. La torrentera no presenta encauzamiento propio (canalización en Material de concreto o similares)</p>	<p>Foto 12: Matter Inmaculada Exposición al deterioro y pérdida de las estructuras de las viviendas al límite de la torrentera. La torrentera no presenta encauzamiento propio (canalización en Material de concreto o similares)</p>

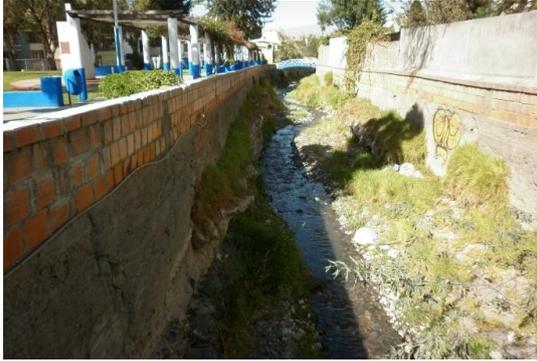
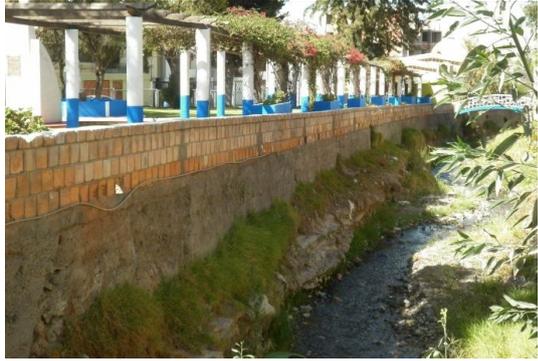
<p>Foto 13: Urb. Primavera Exposición al deterioro y pérdida de las estructuras de las viviendas al límite de la torrentera. La torrentera no presenta encauzamiento propio (canalización en Material de concreto o similares)</p>	<p>Foto 14: Urb. Primavera Exposición al deterioro y pérdida de las estructuras de las viviendas al límite de la torrentera. La torrentera no presenta encauzamiento propio (canalización en Material de concreto o similares)</p>

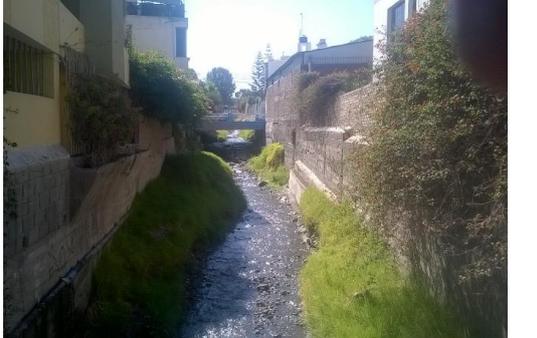
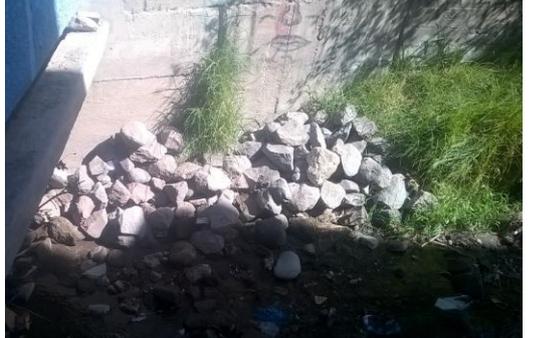
<p>Foto 15: Urb. Primavera Exposición al deterioro y pérdida de las estructuras de las viviendas al límite de la torrentera. La torrentera no presenta encauzamiento propio (canalización en Material de concreto o similares)</p>	<p>Foto 16: Urb. Primavera Exposición a la inundación por la acumulación de residuos y material en el cauce de la torrentera. Exposición al deterioro y pérdida de las estructuras de las viviendas al límite de la torrentera.</p>

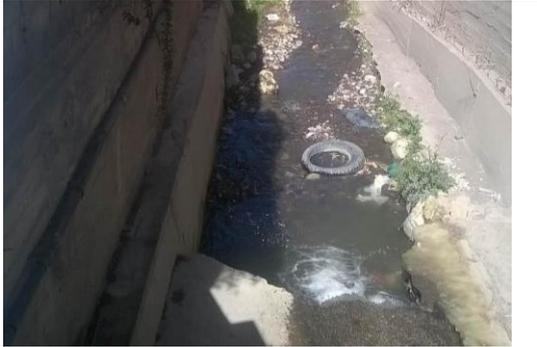
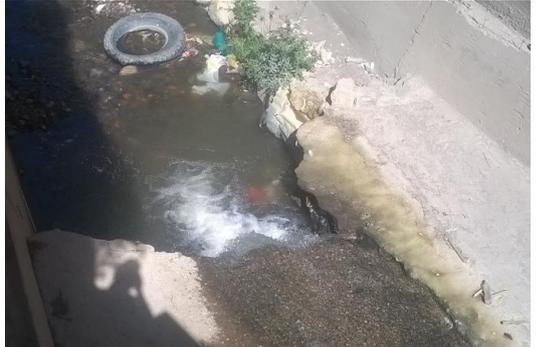
<p>Foto 17: Urb. Independencia Americana Exposición al deterioro y pérdida de las estructuras de las viviendas al límite de la torrentera. La torrentera no presenta encauzamiento propio (canalización en Material de concreto o similares).</p>	<p>Foto 18: Urb. Independencia Americana Exposición al deterioro y pérdida de las estructuras de las viviendas al límite de la torrentera, desniveles pronunciados producen socavamiento por caída libre del agua.</p>

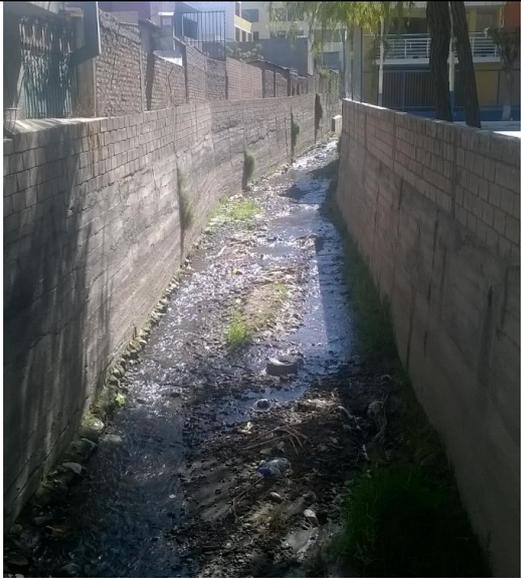
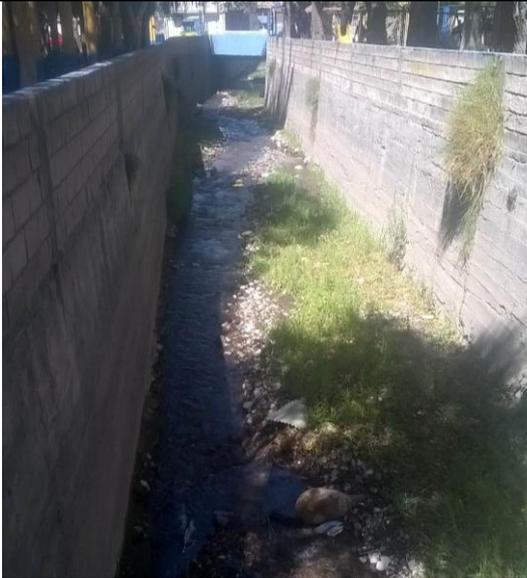
<p>Foto 19: Urb. Independencia Americana Exposición al deterioro y pérdida de las estructuras de las viviendas al límite de la torrentera. La torrentera no presenta encauzamiento propio (canalización en Material de concreto o similares)</p>	<p>Foto 20: Urb. Independencia Americana Exposición al deterioro y pérdida de las estructuras de las viviendas al límite de la torrentera. La torrentera no presenta encauzamiento propio (canalización en Material de concreto o similares)</p>

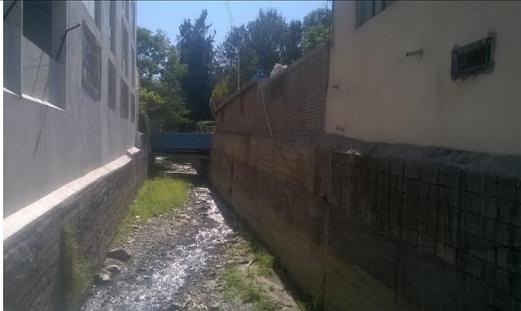
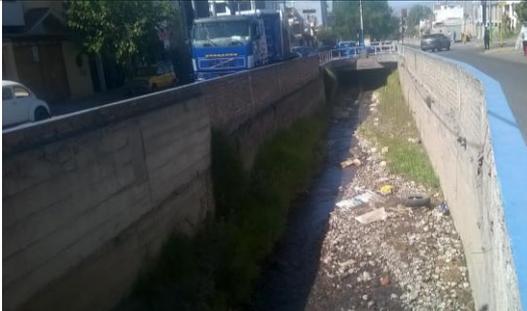
<p>Foto 21: Urb. Independencia Americana Exposición a la inundación de las viviendas colindantes con la torrentera chullo, producto del bloqueo parcial de los puentes por la acumulación de residuos (basura, plantas y otros) arrastrado por el flujo del agua en temporada de lluvias. Exposición al deterioro y pérdida de las estructuras de las viviendas al límite de la torrentera.</p>	<p>Foto 22: Urb. Independencia Americana Exposición a la inundación de las viviendas colindantes con la torrentera chullo, producto del bloqueo parcial de los puentes por la acumulación de residuos (basura, plantas y otros) arrastrado por el flujo del agua en temporada de lluvias. Exposición al deterioro y pérdida de las estructuras de las viviendas al límite de la torrentera.</p>

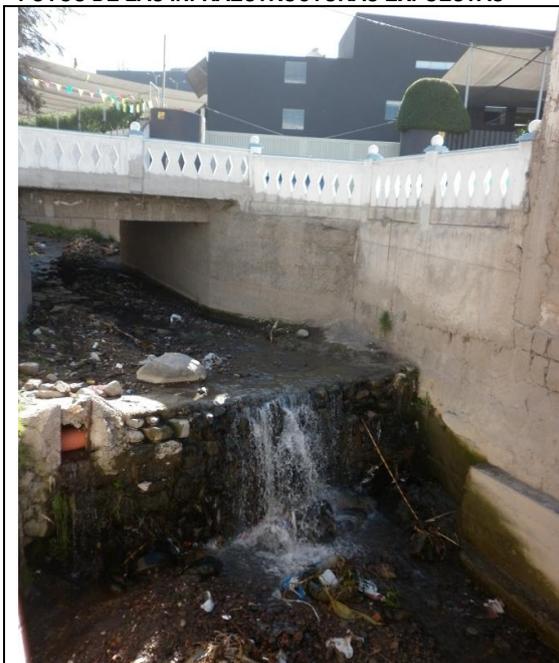
Exposición a la pérdida de la infraestructura por el desgaste y deterioro ocasionado por el flujo de agua, piedras, residuos y otros arrastra el flujo del agua en temporada de lluvias.

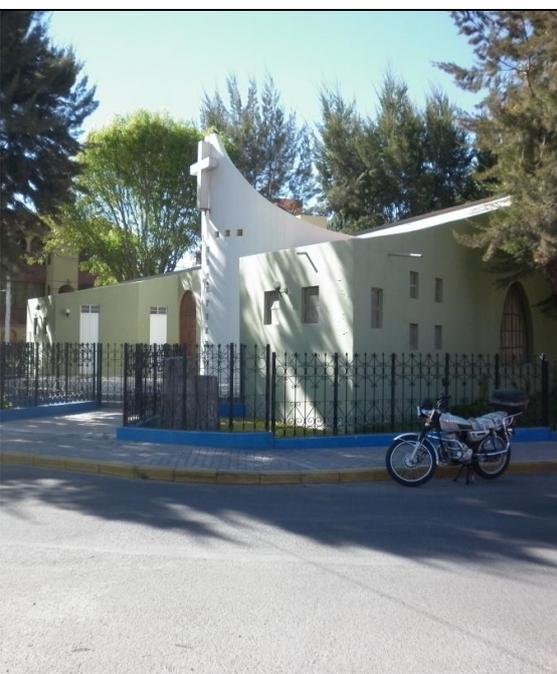
Exposición a la inundación por desborde del cauce del agua de la torrentera en temporada de lluvias.

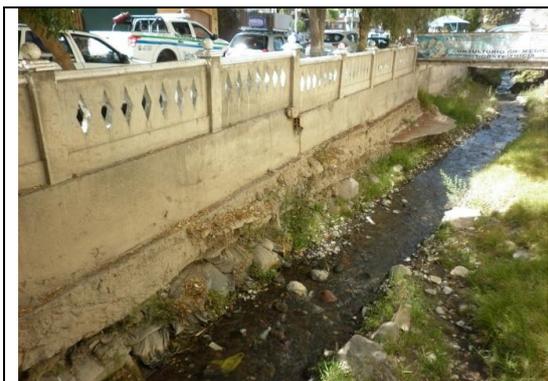
Foto 5: Muro contención Juan XXIII - Primavera

Exposición a la pérdida de la infraestructura por el desgaste y deterioro ocasionado por el flujo de agua, piedras, residuos y otros arrastra el flujo del agua en temporada de lluvias.

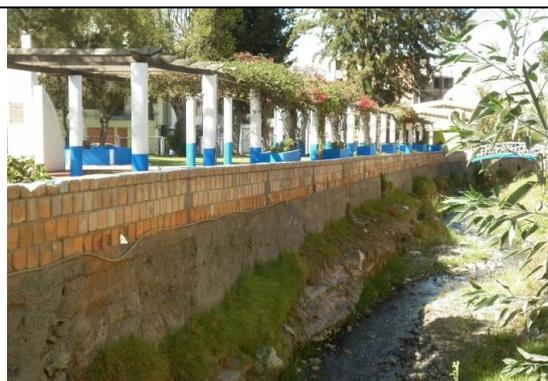
Foto 6: Muro de contención Urb. Primavera

Exposición a la pérdida de la infraestructura por el desgaste y deterioro ocasionado por el flujo de agua, piedras, residuos y otros arrastra el flujo del agua en temporada de lluvias.

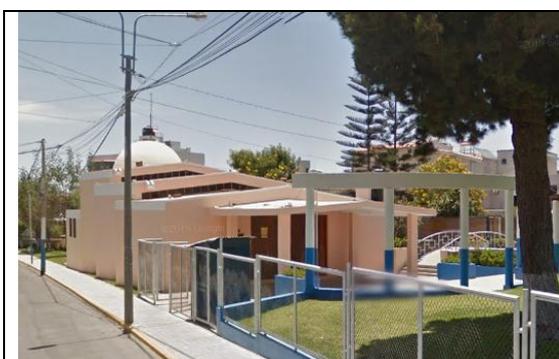
Foto 7: Iglesia Urb. Primavera

Exposición a la pérdida de la infraestructura por el desgaste y deterioro ocasionado por el flujo de agua, piedras, residuos y otros arrastra el flujo del agua en temporada de lluvias. Equipamiento colindante con la torrentera chullo en su parte posterior.

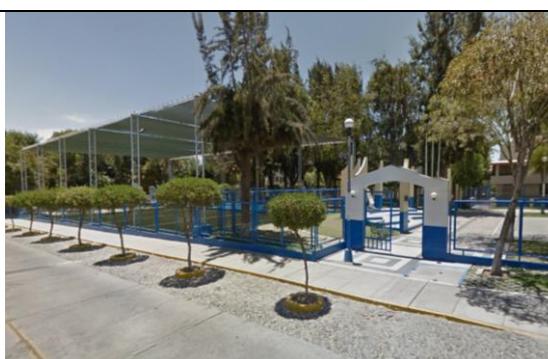
Foto 8: Parque Urb. Independencia Americana

Exposición a la pérdida de la infraestructura por el desgaste y deterioro ocasionado por el flujo de agua, piedras, residuos y otros arrastra el flujo del agua en temporada de lluvias. Equipamiento colindante con la torrentera chullo en su lateral.

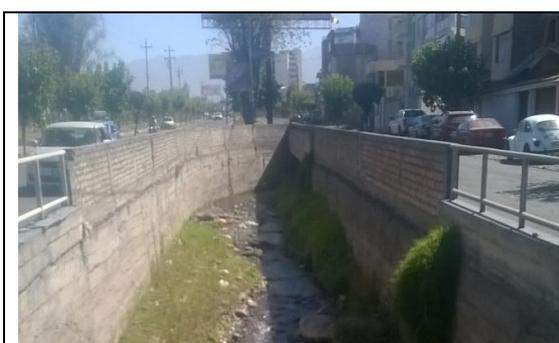
Foto 9: Puente Urb. Independencia Americana

Exposición a la inundación por desborde del cauce del agua de la torrentera en temporada de lluvias, producto de la acumulación de residuos (Basura, Vegetación y Otros), y la distancia baja existente en la altura libre del puente desde el nivel del terreno hasta la parte inferior del puente.

TIPO	N°	PROBABLES DAÑOS
1.- PUENTE CONCORDIA	1	DEBILITAMIENTO DE LAS BASES, CIERRE TEMPORAL
2.- SEDE COMPAÑÍA DE BOMBEROS	1	DESGASTE DE CIMIENTOS
3.- POLTRAN, POLICIA DE TRANSITO	1	INUNDACION
4.- IGLESIA JUAN XXIII	1	DEBILITAMIENTO, DESGASTE DE LOS CIMIENTOS
5.-MURO DE CONTENCIÓN	1	INUNDACION
6.- MURO DE CONTENCIÓN PARQUE PRIMAVERA	1	DEBILITAMIENTO DEL MURO DE CONTENCIÓN
7.-IGLESIA PRIMAVERA	1	INUNDACION
8.- COLEGIO INICIAL REGINA MUNDI	1	DEBILITAMIENTO, DESGASTE DE LOS CIMIENTOS
9.-PARQUE INDEPENDENCIA AMERICANA	2	DEBILITAMIENTO DEL MURO DE CONTENCIÓN
10.-PUENTE INDEPENDENCIA AMERICANA	1	OBSTRUCCION POR ACUMULACION DE TIERRA Y RESIDUOS INUNDACIÓN

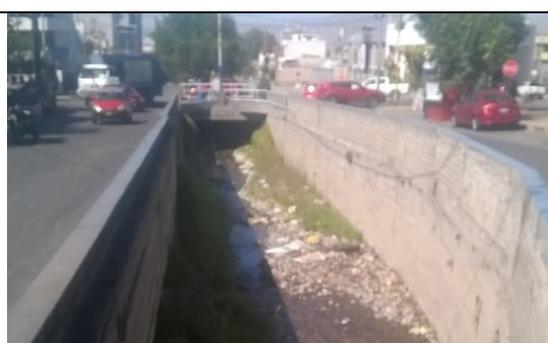
Foto 10: Puente Urb. Independencia Americana

Exposición a la inundación por desborde del cauce del agua de la torrentera en temporada de lluvias, producto de la acumulación de residuos (Basura, Vegetación y Otros), y la distancia baja existente en la altura libre del puente desde el nivel del terreno hasta la parte inferior del puente.

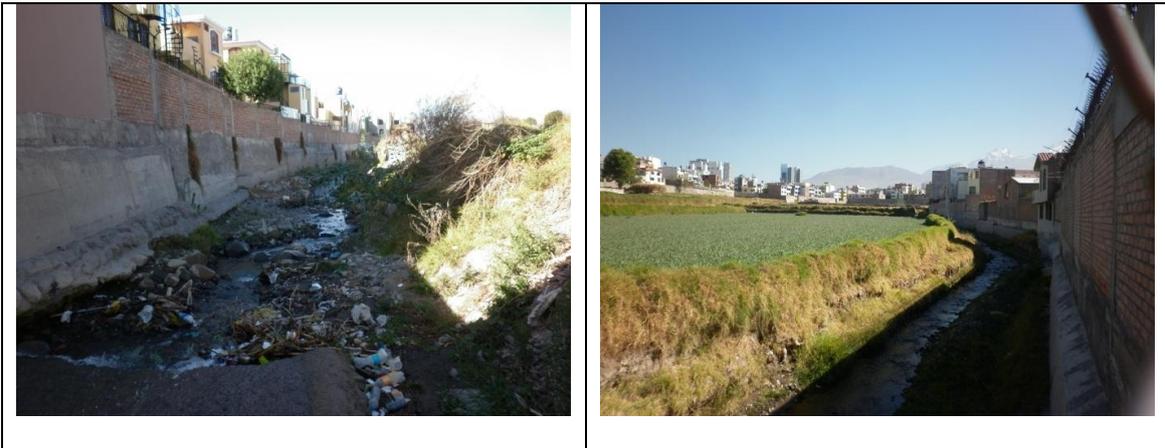
Foto 1 y 2: Borde colindante con torrentera Fundo Chullo Chico

Parcela Agrícola de 3.4 Ha, en su lateral derecho de sur a norte no presenta canalización hacia la torrente Chullo o algún elemento de protección de concreto, muros de contención u otros, ante la entrada del agua en temporada de lluvias provocando que el borde se vea erosionado perdiendo parte del área de siembra, siendo restituido por los propietarios, además la torrentera no se encuentra delimitada con hitos u otros elementos de referencia en su trayecto.

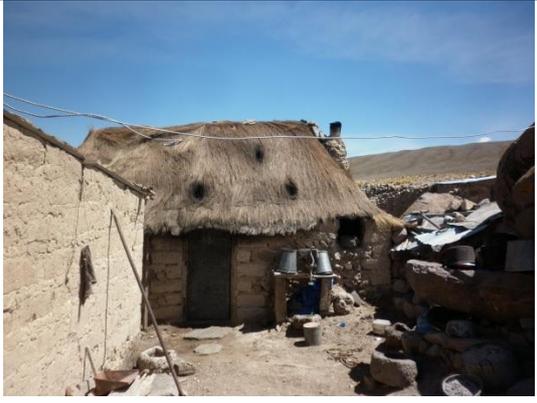
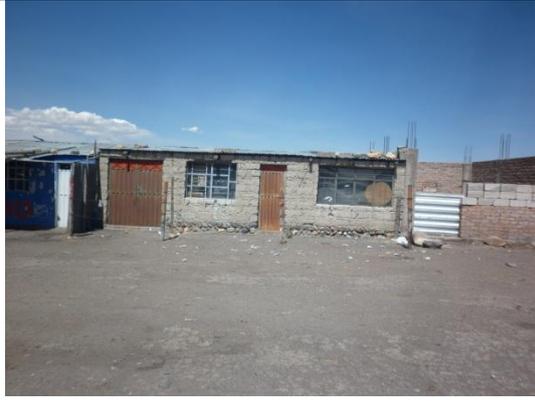
<p>Foto 1: Vivienda De Adobe Sistema de construcción tradicional, en estado precario.</p>	<p>Foto 2: Vivienda C.P Patahuasi Materiales Inapropiados Para Evitar La Perdida De Calor Ante Descenso De Temperatura</p>

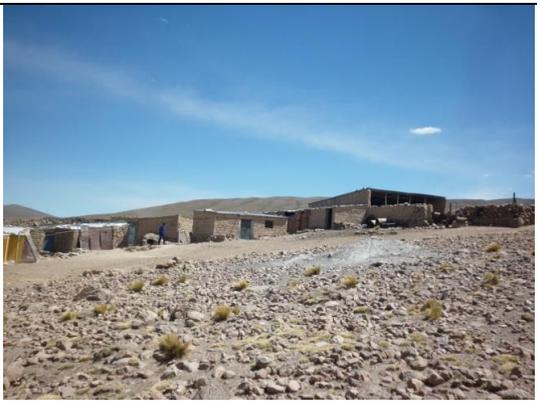
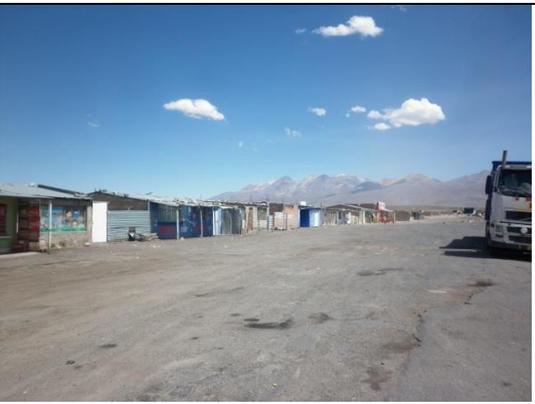
<p>Foto 3: Chasquipampa Caserío con viviendas de techos ligeros con alta perdida de calor ante descenso de temperaturas</p>	<p>Foto 4: C.P. Patahuasi Crecimiento del centro poblado con viviendas cuyas estructuras son de muros de ladrillo, madera, otros, con techos de calamina.</p>

La zona rural del distrito se encuentra expuesta al descenso de las temperaturas de manera estacional este suceso que va desde el mes de mayo hasta el mes de agosto afecta a todos los centros poblados, a las 224 familias asentadas en el sector, las viviendas poseen similares características en cuanto a su sistema constructivo, no se han identificado sistemas o materiales adecuados para afrontar el descenso de temperaturas y proporcionar el adecuado confort térmico al interior de las viviendas, en la inspección realizada a la zona rural siendo las 10.00 am culminado el mes de agosto la sensación de frío es intensa al exterior, hecho que disminuye levemente al interior de una construcción, los pobladores realizan sus actividades con ropa de abrigo, manifestando que los máximos descensos de temperaturas se presentan en la noche y madrugada.

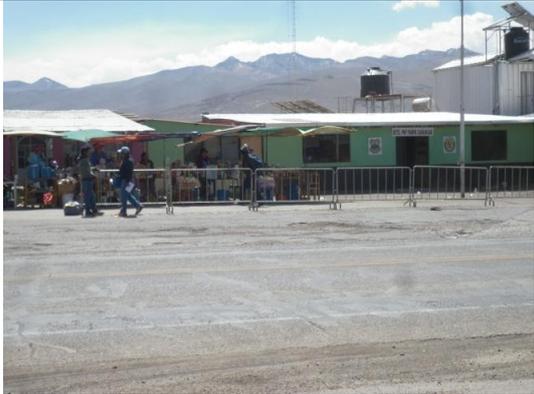
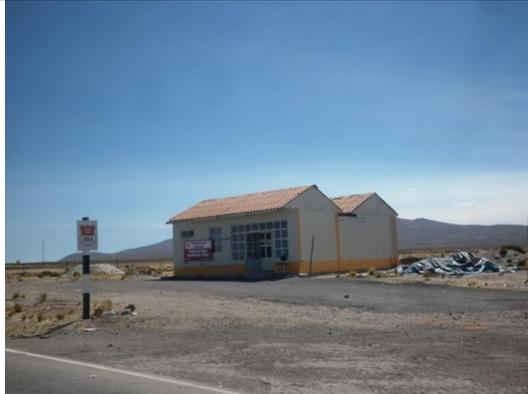
<p>Foto 1: Comisaría de Patahuasi Se encuentra alejada de los centros poblados</p>	<p>Foto 2: Centro de salud de Patahuasi Se encuentra alejada de los centros poblados Brinda atención básica general, sin especialidades.</p>

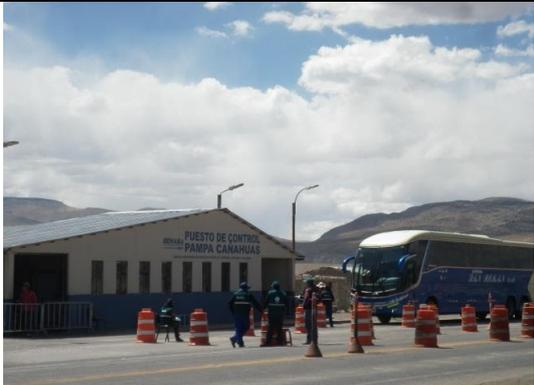
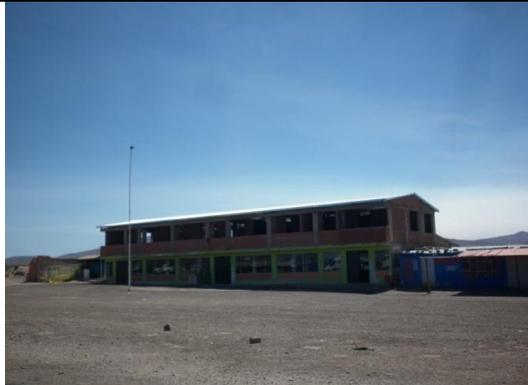
<p>Foto 3: SENASA</p>	<p>Foto 4: Centro Comunal Exposición a la inundación por desborde del cauce del agua de la torrentera en temporada de lluvias.</p>

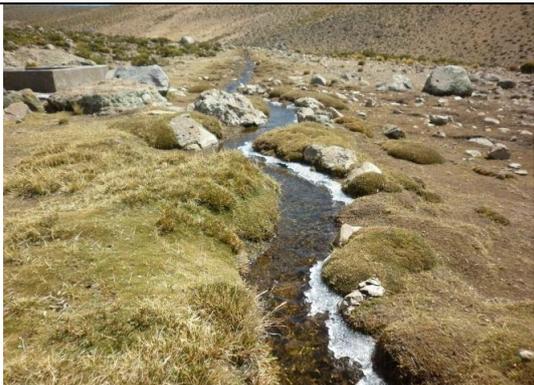
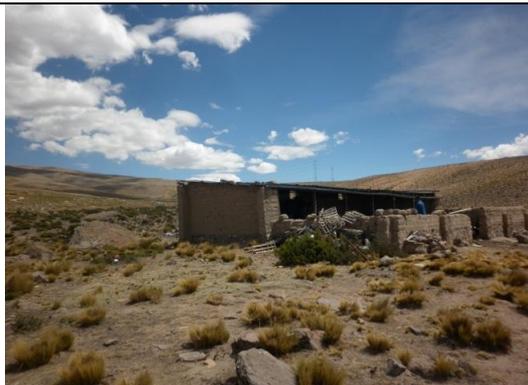
<p>Foto 5: Canalización de agua para consumo humano expuesta a la intemperie. Exposición a las bajas temperaturas con formación de hielo en el trayecto, posible contaminación por efecto de vientos.</p>	<p>Foto 6: Cobertizos para ganado en estado precario Falta de mantenimiento de los cobertizos.</p>

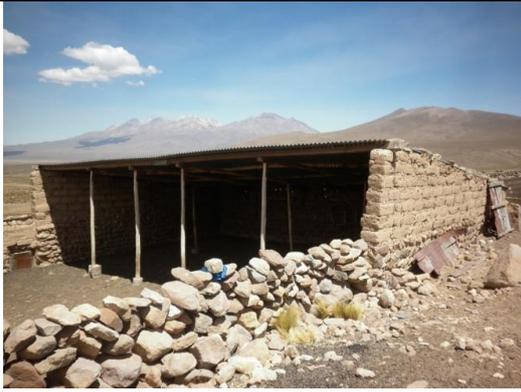
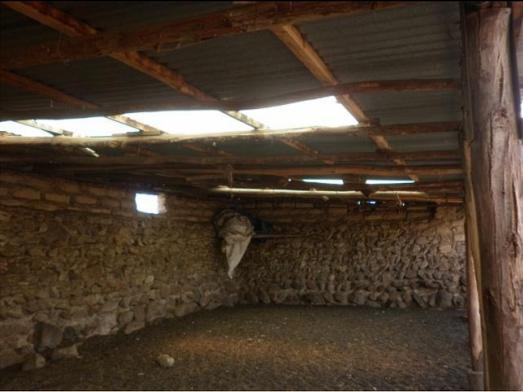
<p>Foto 7: cobertizo en Chasquipampa Protección de ganado solo en casos de viento</p>	<p>Foto 8: Materiales de Cobertizos Paredes piedra con mortero de adobe, soportes de techo con palos de eucalipto y cobertura de calamina.</p>

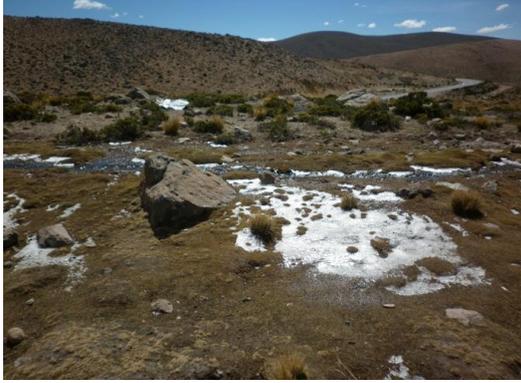
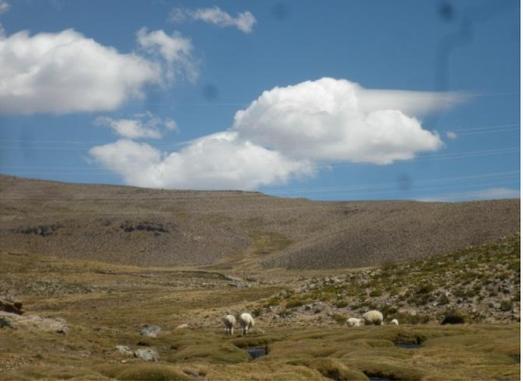
<p>Foto 9: Pastizales afectados por la helada Formacion de hielo que provoca la muerte de los pastizales alimento de las vicuñas y alpacas</p>	<p>Foto 10: Ganado expuesto al frio extremo y perdida de alimentos</p>

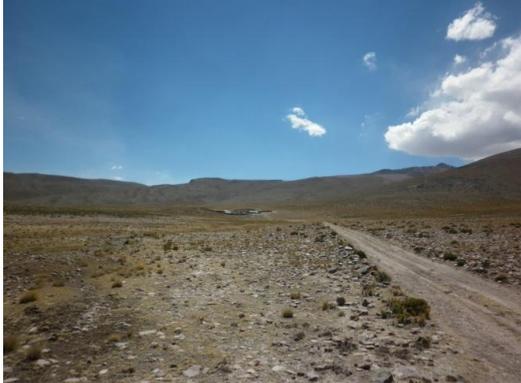
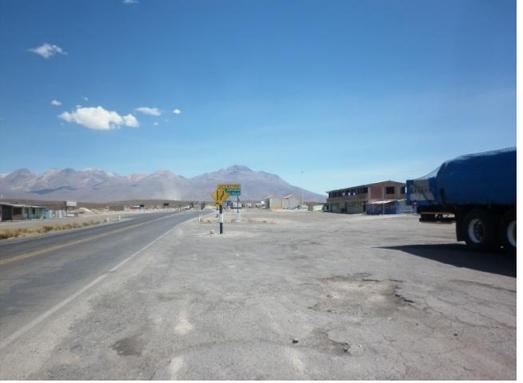
<p>Foto 9: Vía de trocha carrozable para acceder a los centros poblados Difícil acceso a las comunidades campesinas por el estado de las vías que incrementa el tiempo de recorrido en carro.</p>	<p>Foto 10: Vía asfaltada en el C.P de Patahuasi El acceso desde la ciudad de arequipa hacia la zona rural de yanahuara presenta una vías asfaltada que atraviesa el centro poblado de patahuasi el que contiene los equipamientos de salud y seguridad.</p>
