INFORME TECNICO N° 001-2019-ANA-AAA.U-ALA.PE

ASUNTO : INFORME TÉCNICO POR PELIGRO EMINENTE DE ZONAS
CRÍTICAS EN EL ÁMBITO DEL DISTRITO DE CHONTABAMBA.

FECHA : SAN RAMON, 13 DE FEBRERO 2019

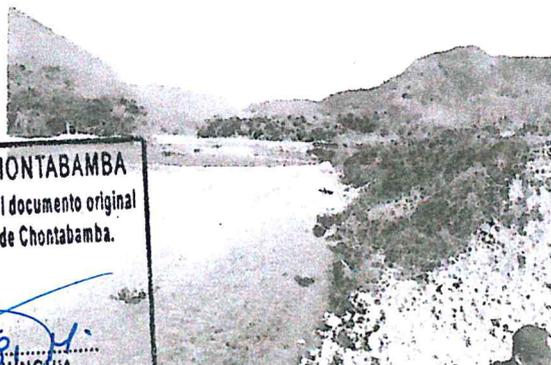
• **SECTOR 1**

Se realizó la inspección ocular en la margen izquierda del río Chorobamba entre las coordenadas E = 451230.4, N= 8828168, donde se puede observar que el cauce central del río se encuentra montículos de material de acarreo las aguas están direccionados a la margen izquierda, erosión de ladera y el desborde en la margen izquierda del río, revelan temporadas de precipitaciones intensas, pudiendo provocar desborde del río y desastres agua abajo constatándose que el río esta direccionado a unas áreas de viviendas residenciales y áreas agrícolas, es necesario que se realice trabajos de encauzamiento al eje central del río en un promedio de 300ml. Se recomienda reforestar las orillas, construir gaviones, enrocado y/o muros de concreto para proteger a la población. (Infraestructura educativa, iglesia, puesto de salud, local municipal, etc.
