DIRECCIÓN DE GEOLOGÍA AMBIENTAL Y RIESGO GEOLÓGICO

Informe Técnico N° A6882

EVALUACIÓN DE PELIGROS GEOLÓGICOS POR MOVIMIENTOS EN MASA EN EL SECTOR DE CHUPALLA - QUEBRADA MAYO

Región Lima
Provincia Huarochiri
Distrito San Mateo
Comunidad Campesina de Tambo de Viso

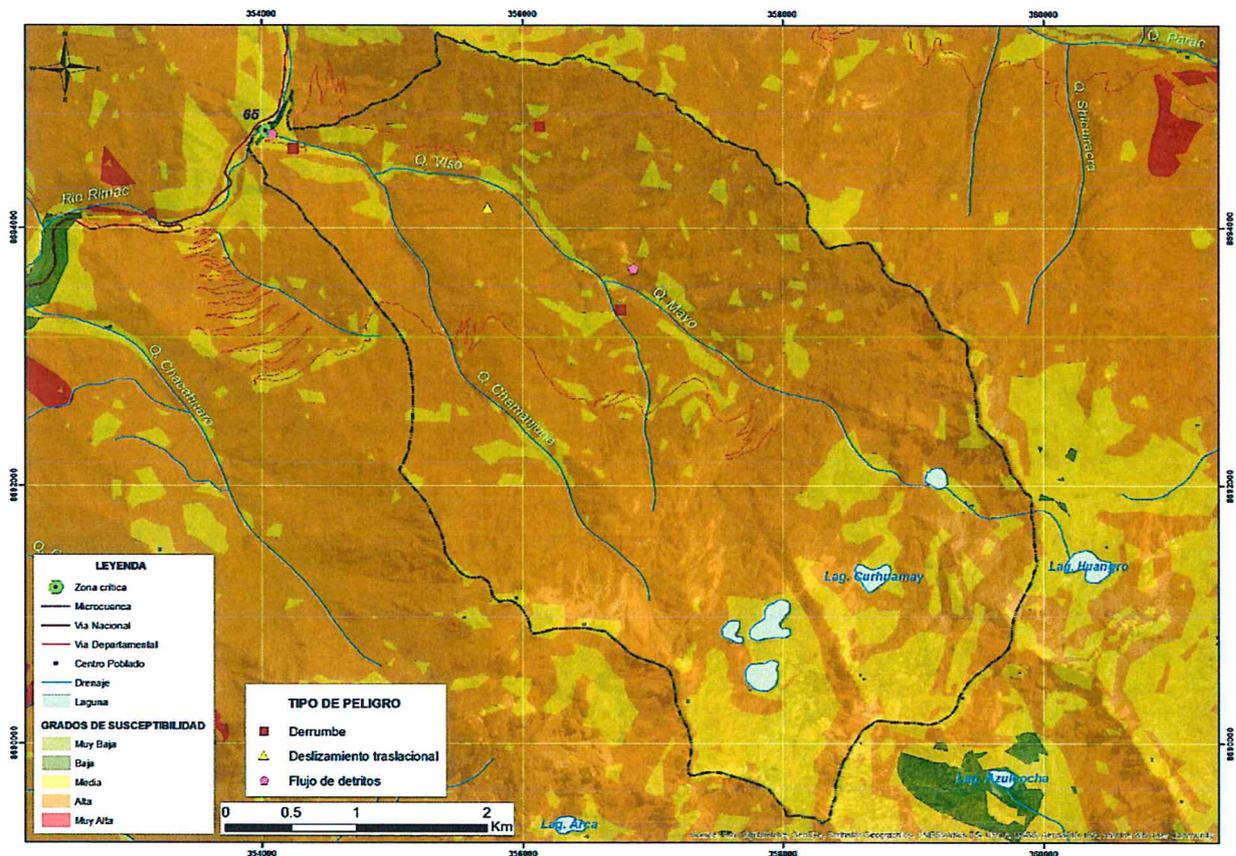
Figura 1: Mapa de susceptibilidad a los movimientos en masa de la quebrada Mayo, donde se encuentra el sector de Chupalla, en zonas de media a alta susceptibilidad a la ocurrencia de movimientos en masa (Luque *et al.*, inédito).

En este mismo estudio se elaboró el mapa de susceptibilidad a movimientos en masa a escala 1:300 000, en donde la quebrada Mayo y el sector de Chupalla, donde se produjo el derrumbe, se localiza en zonas de media y alta susceptibilidad a la generación de movimientos en masa (Figura 1):

Susceptibilidad media: Presenta algunas condiciones del terreno favorables para producir movimientos en masa.

Susceptibilidad Alta: Confluyen la mayoría de condiciones del terreno favorables a generar movimientos en masa, cuando se desestabilizan las laderas por causas naturales (por levantamiento o abatimiento de nivel freático, erosión en el pie de laderas, etc.) o por modificación de taludes por acción del hombre.

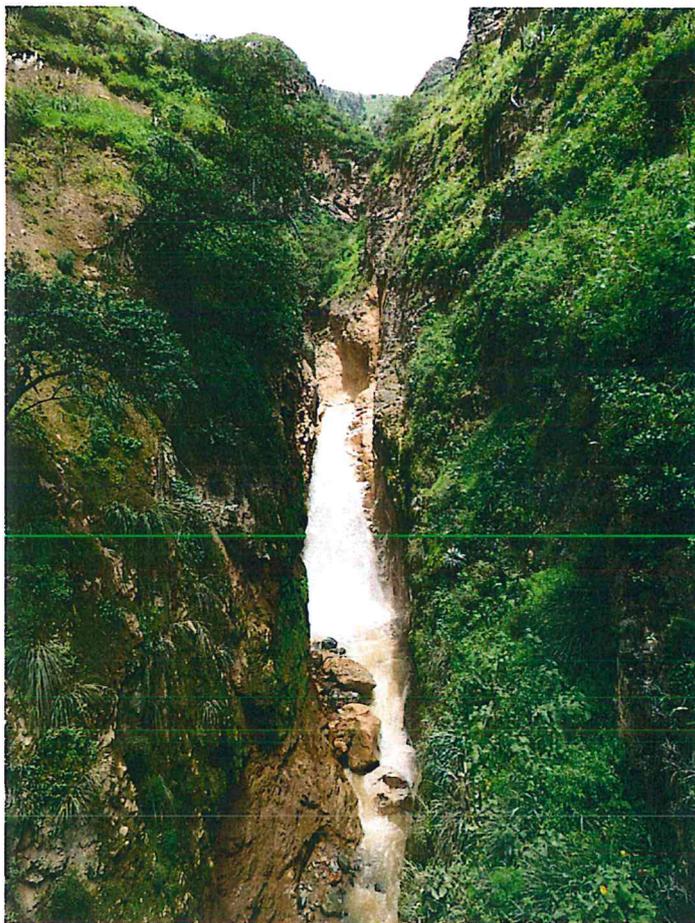
Foto 2.1: Vista aguas arriba desde el puente peatonal que lleva a San Miguel de Viso donde se puede ver el cañón de paredes verticales formado por la quebrada Mayo.

El curso de la quebrada Mayo a la altura del puente Viso tiene un ancho de 18,8 m; en el sector de Chupalla presentaba un ancho de cauce de entre 18 a 22 m (antes del represamiento ocasionado por el derrumbe); a unos 85 m de distancia de la desembocadura en el río Rímac el ancho del cauce de la quebrada es de 12,5 m; y finalmente en la desembocadura tiene un ancho de 22 m. La quebrada Mayo y su afluente la quebrada Chamanjune, presenta un tramo encañonado con paredes verticales, de menos de 10 m de ancho de cauce medidos a la altura del puente peatonal que lleva a la localidad de San Miguel de Viso (Foto 2.1).

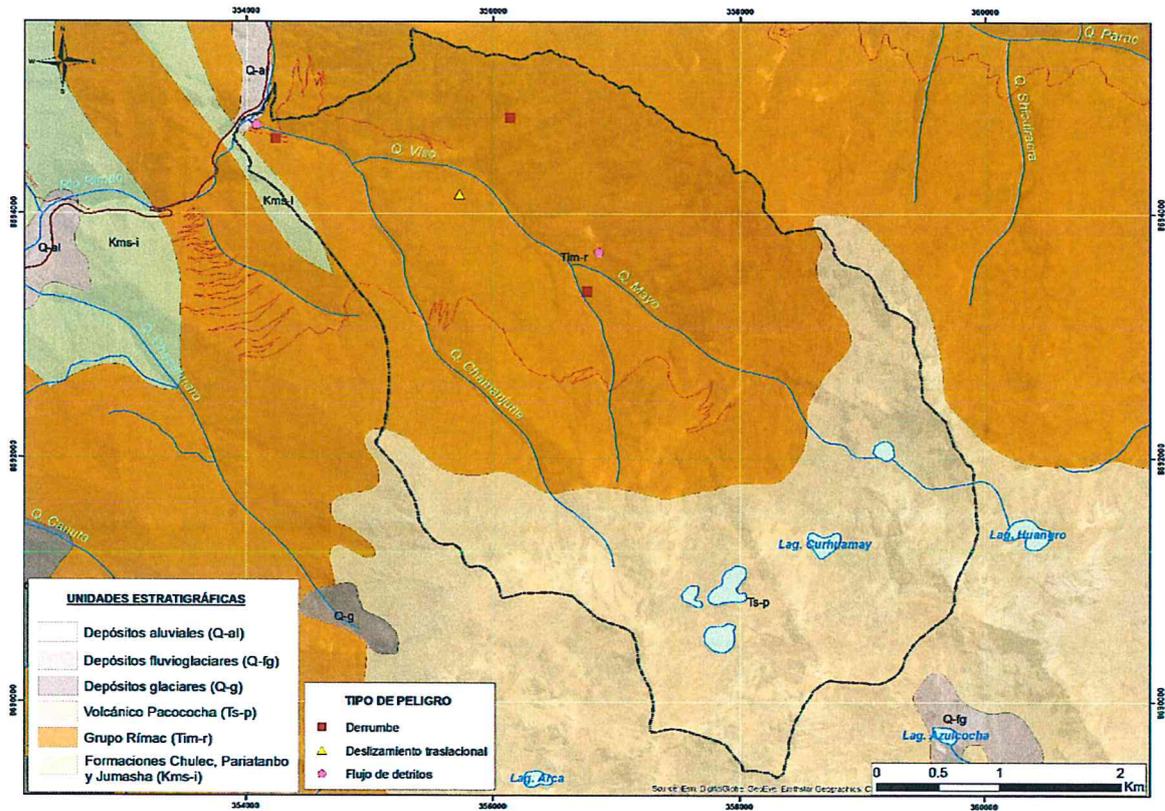
Figura 3.1: Mapa geológico de la quebrada Mayo.

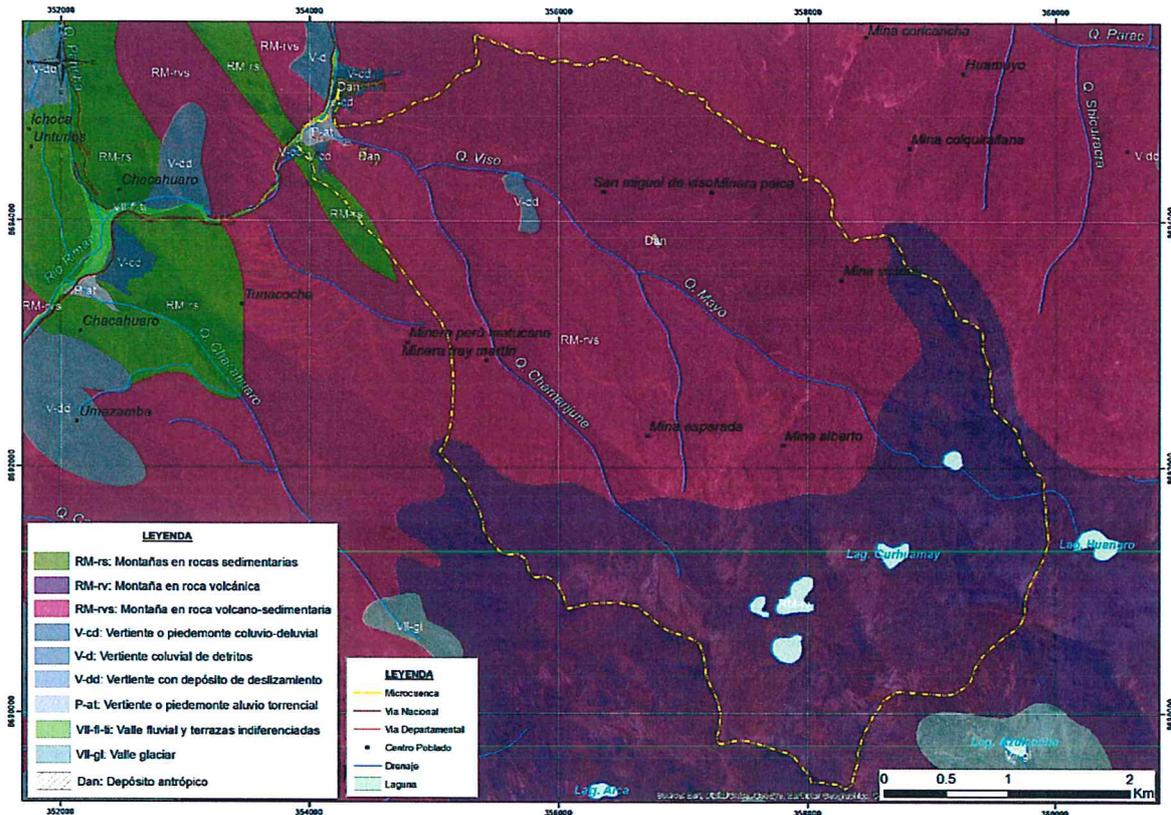
Figura 4.1: Mapa geomorfológico de la quebrada Mayo.

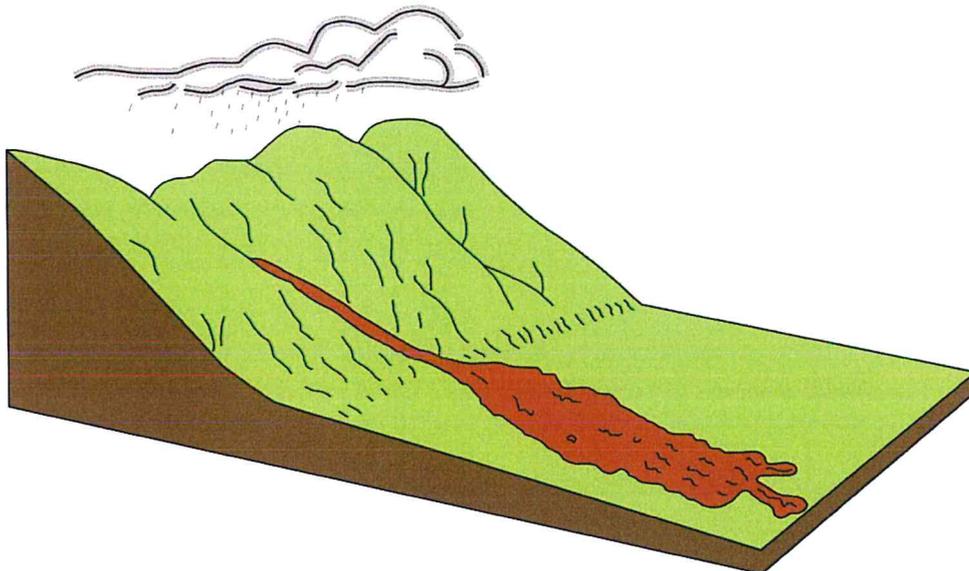
Figura 5.1: Esquema donde se muestra el depósito que forma un flujo de detritos.

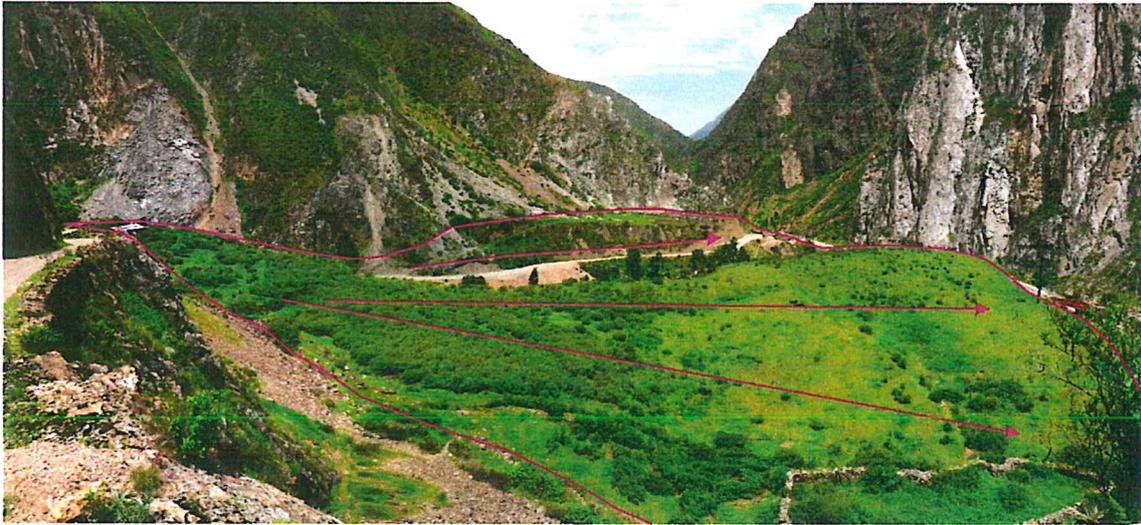
Foto 5.1: Vista desde el flanco derecho con dirección al Oeste del cono proluvial antiguo de la quebrada Mayo, se ha marcado los límites del cono con líneas color lila.

hasta 30 m de altura, en donde se han producido derrumbes de material proluvial que estrecha el cuace actual de la quebrada Mayo (Figuras 5.2 y 5.3; Fotos 5.1 y 5.2). Los materiales que conforman el cono proluvial tienen un mayor porcentaje de gravas y cantos, envueltos en una matriz limo-arcillosa, con pocos bloques.

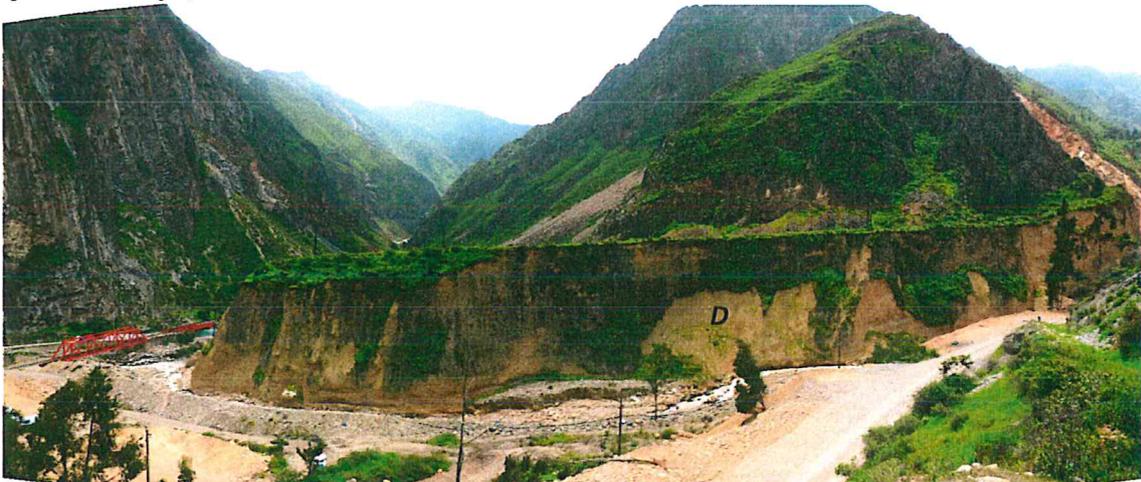
Foto 5.2: Vista lateral con dirección hacia el Este de la quebrada Mayo donde es posible observar su cono proluvial y los acantilados formados a consecuencia de la profundización del cauce actual de la quebrada. Notese también los derrumbes (D) de material proluvial en el acantilado de la margen derecha de la quebrada Mayo.

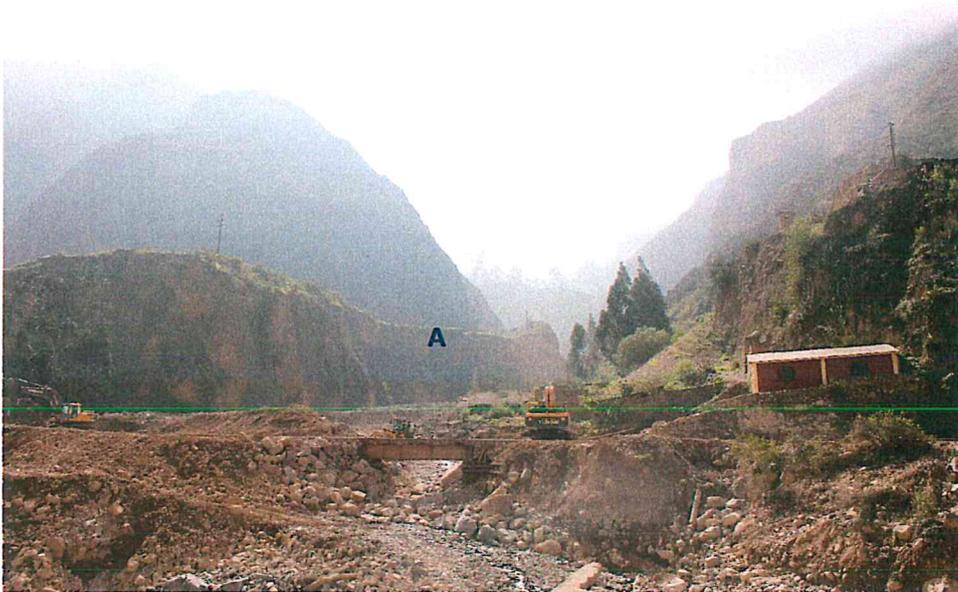
Foto 5.3: En la foto se puede observar los materiales acarreados por el huaico del año 2016 en la quebrada Mayo, así como el socavamiento del depósito proluvial de los años 1998 y 2003 que abrió un nuevo curso para la quebrada Mayo (A) (Foto: L. Fidel, 2016).

La segunda geoforma identificada en la confluencia de la quebrada Mayo al río Rímac corresponde a un cono proluvial activo que tiene un ancho máximo en su extremo distal de hasta 140 m (incluyendo el cauce actual de la quebrada Mayo). Este cono proluvial ha sufrido variaciones que causaron grandes daños en la zona, siendo los eventos más importantes los ocurridos en los años 1998, 2003 y 2016. Se considera que el evento de mayor magnitud fue el producido con el fenómeno El Niño de 1997-1998; este evento destruyó las viviendas del poblado de Tambo de Viso, afectó seriamente la Carretera Central y las vías del ferrocarril central y sus puentes. El último evento ocurrido el año 2016 produjo el represamiento del río Rímac donde el volumen de material que acarreó, conllevó a que el río Rímac suba su nivel, se desvíe hacia su margen derecha, erosione y socave la plataforma de la Carretera Central interrumpiendo el tránsito vehicular y peatonal (Fotos 5.3 y 5.4).

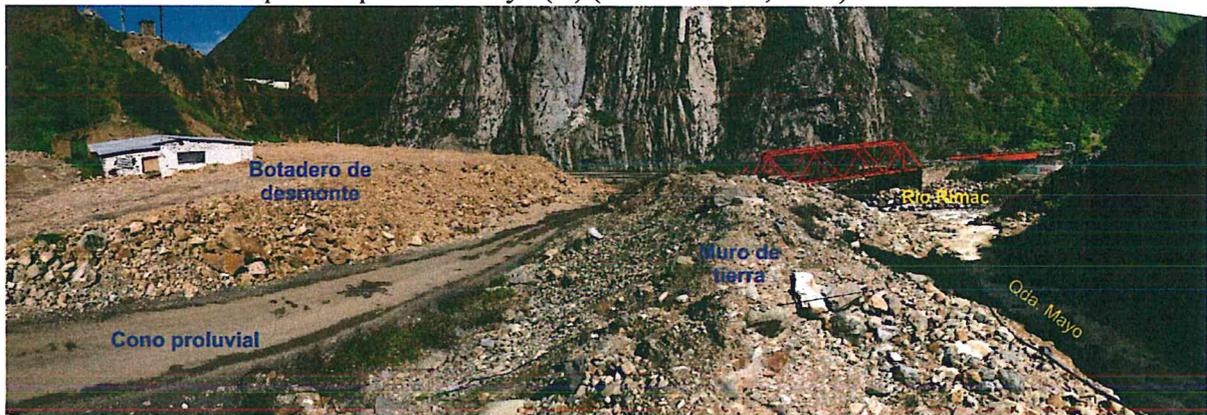
Foto 5.4: Vista aguas abajo del cono proluvial actual de la quebrada Mayo donde se puede ver el muro de tierra para encauzar la quebrada y el botadero de desmonte conformado por los materiales acarreados desde el derrumbe del sector de Chupalla acomodados sobre el cono proluvial. Hacia el fondo de la vista se observa la confluencia de la quebrada Mayo en el río Rímac.

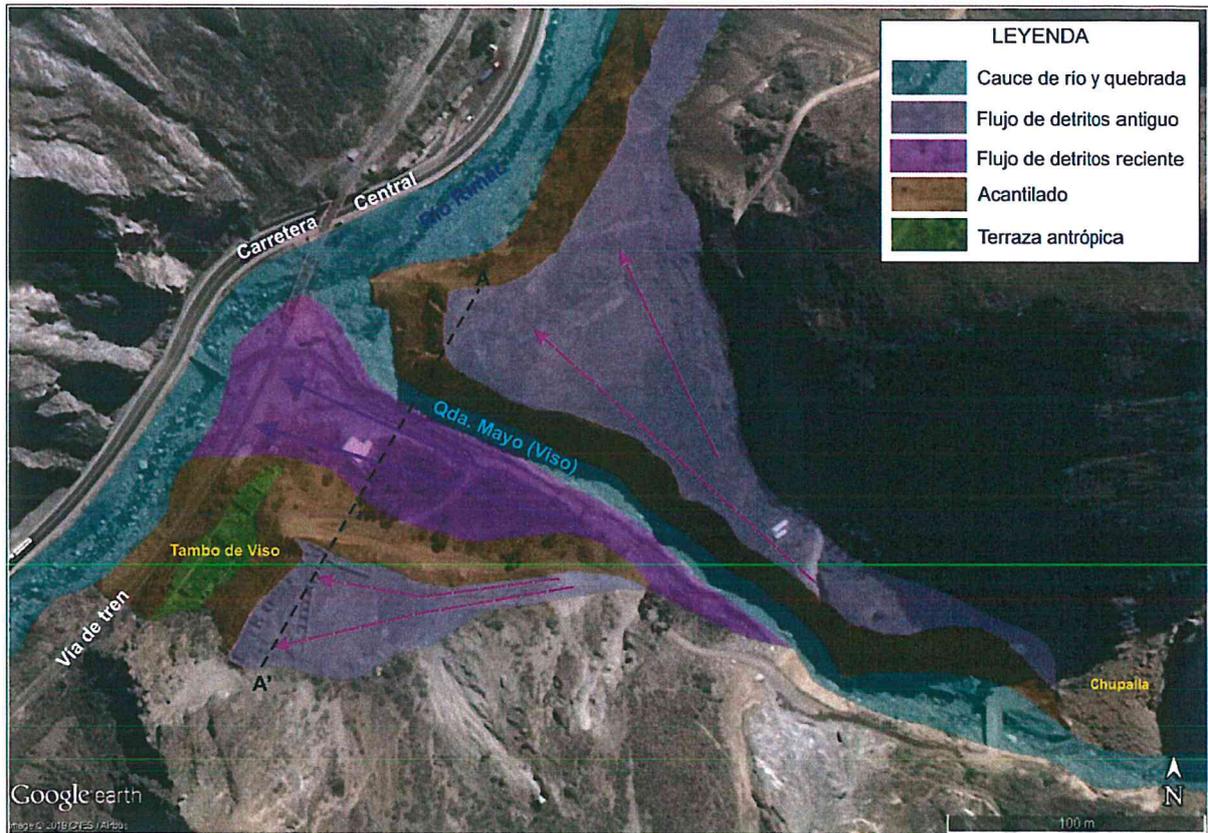
Figura 5.2: Geomorfología del cono proluvial de la quebrada Mayo (quebrada Viso), también se observa la posición del perfil transversal AA' medido en el cono deyectivo.

La quebrada Mayo ha formado en su desembocadura en el río Rímac un cono proluvial en el cual se puede distinguir dos geoformas principales acumuladas (Figura 5.1). La primera corresponde a una acumulación de sucesivos flujos de detritos (huaicos) que han formado el cono de deyección antiguo de la quebrada Mayo, esta tiene un ancho máximo en su extremo distal de hasta 530 m, que puede ser identificado a lo largo de valle del río Rímac como una especie de terraza alta. Este cono de deyección antiguo presenta en sus borde acantilados subverticales de

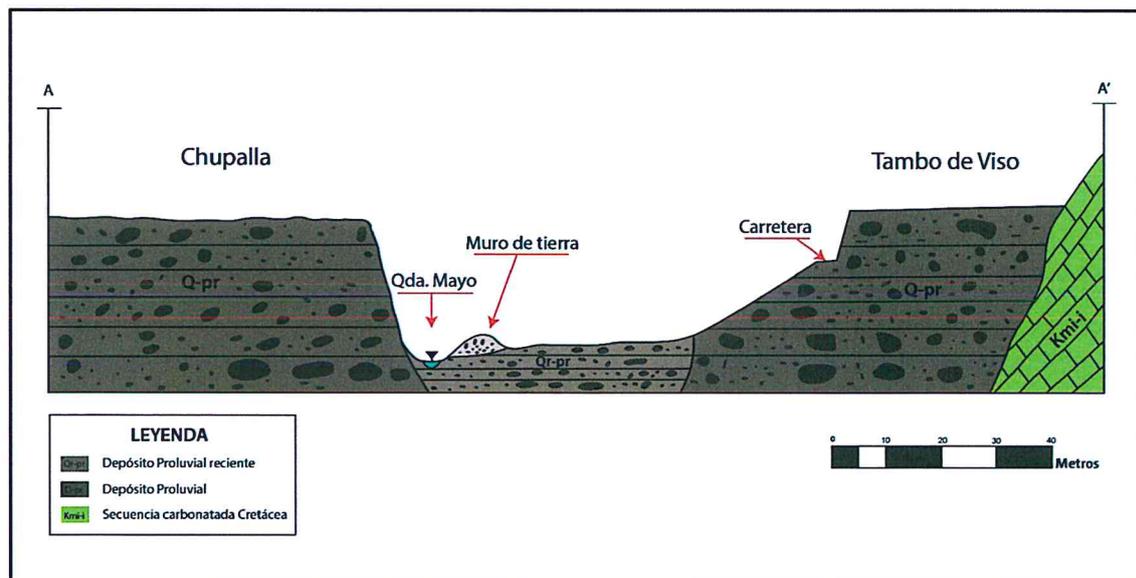
Figura 5.3: Perfil transversal en la zona distal del cono proluvial de la quebrada Mayo en donde se puede observar los tipos de materiales dejados por los sucesivos huaicos.

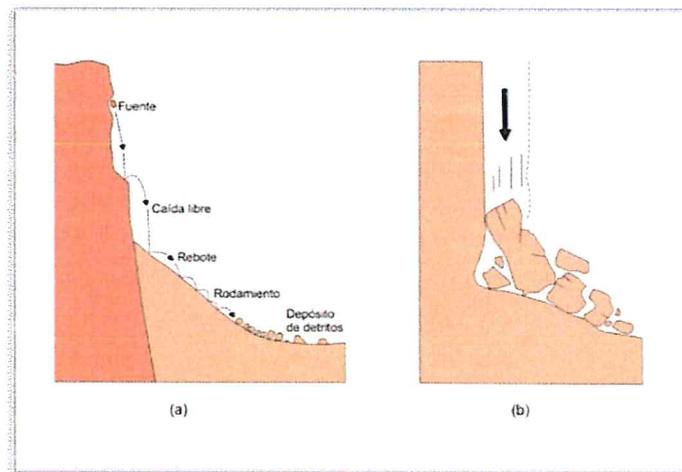
Figura 5.4: Esquema de un derrumbe.

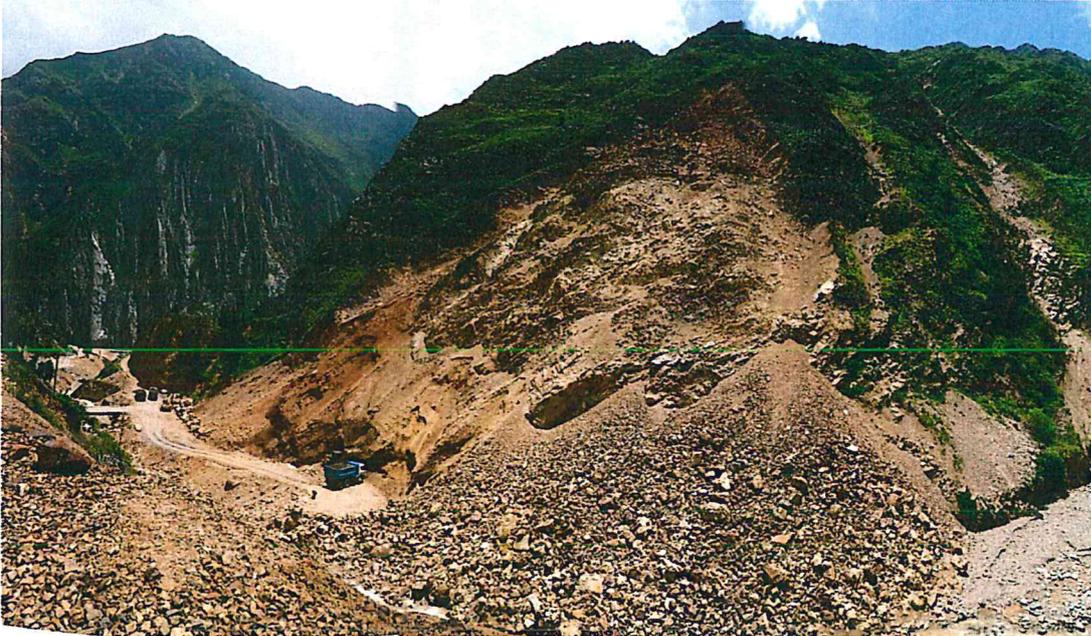
- Ancho promedio de la zona de arranque: 90 m
- Forma de la superficie de rotura: irregular alargada
- Diferencia de altura aproximada de la corona a la base del derrumbe: 140 m
- Dirección (azimut) del movimiento: N 185°
- Área del deslizamiento: 15 862 m²

- Presencia de hasta cuatro familias de fracturas (medidas en un sector cercano al derrumbe pero que pertenece al mismo afloramiento).
- Volumen aproximado de material colapsado: 70 000 m³.
- Produjo el represamiento de la quebrada Mayo con el dique formado por el colapso de la ladera en una longitud de 125 m del cauce.

Foto 5.5: Vista frontal de derrumbe en el sector de Chupalla que produjo del represamiento de la quebrada Mayo.

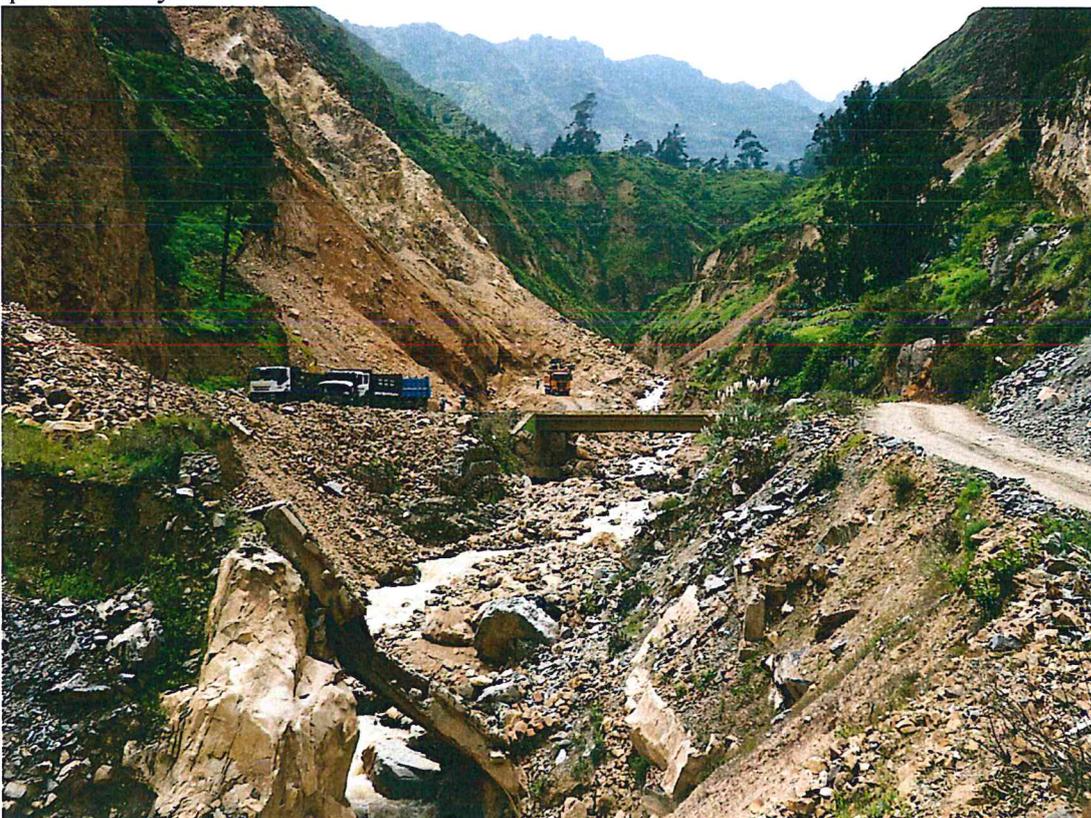
Foto 5.6: Vista aguas arriba de la quebrada Mayo donde es posible ver el cierre del valle; actualmente se vienen realizando trabajos de limpieza y remoción del material colapsado.

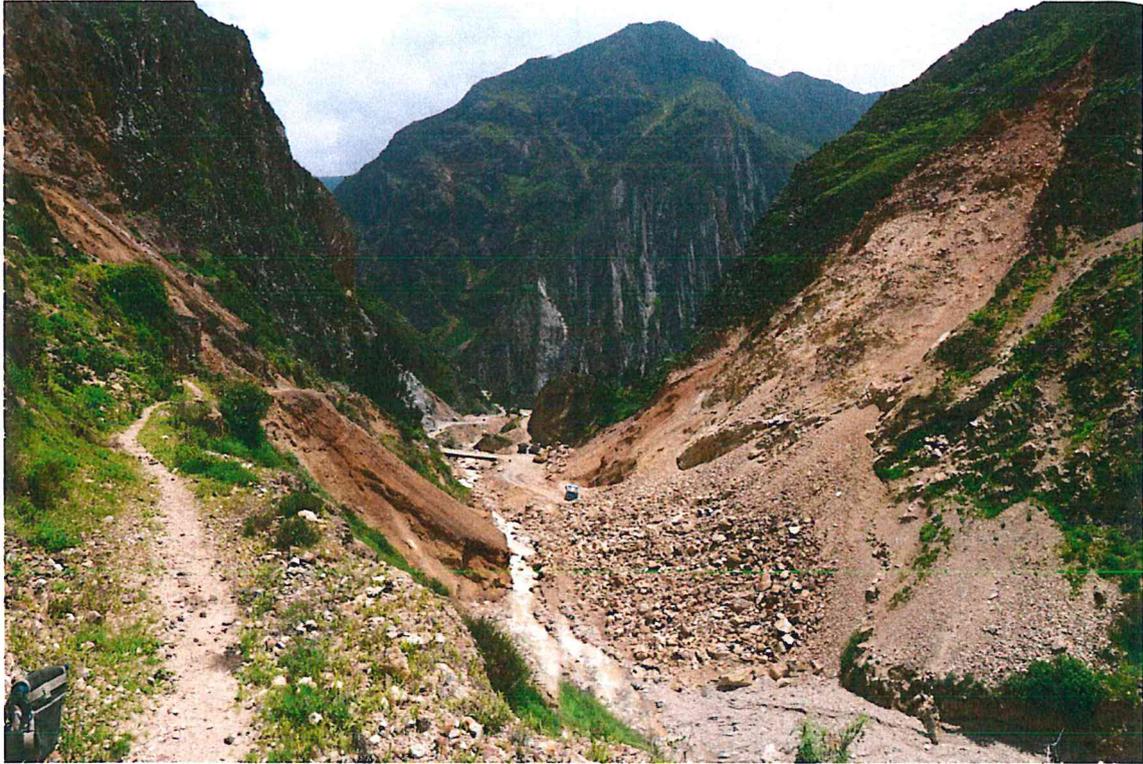
Foto 5.7: Vista aguas abajo en la quebrada Mayo donde se puede ver parte del material de derrumbe que desvió y represo la quebrada; actualmente el caudal de agua discurre pegado hacia la margen derecha produciendo erosión en la base de un depósito de desmonte de mina.

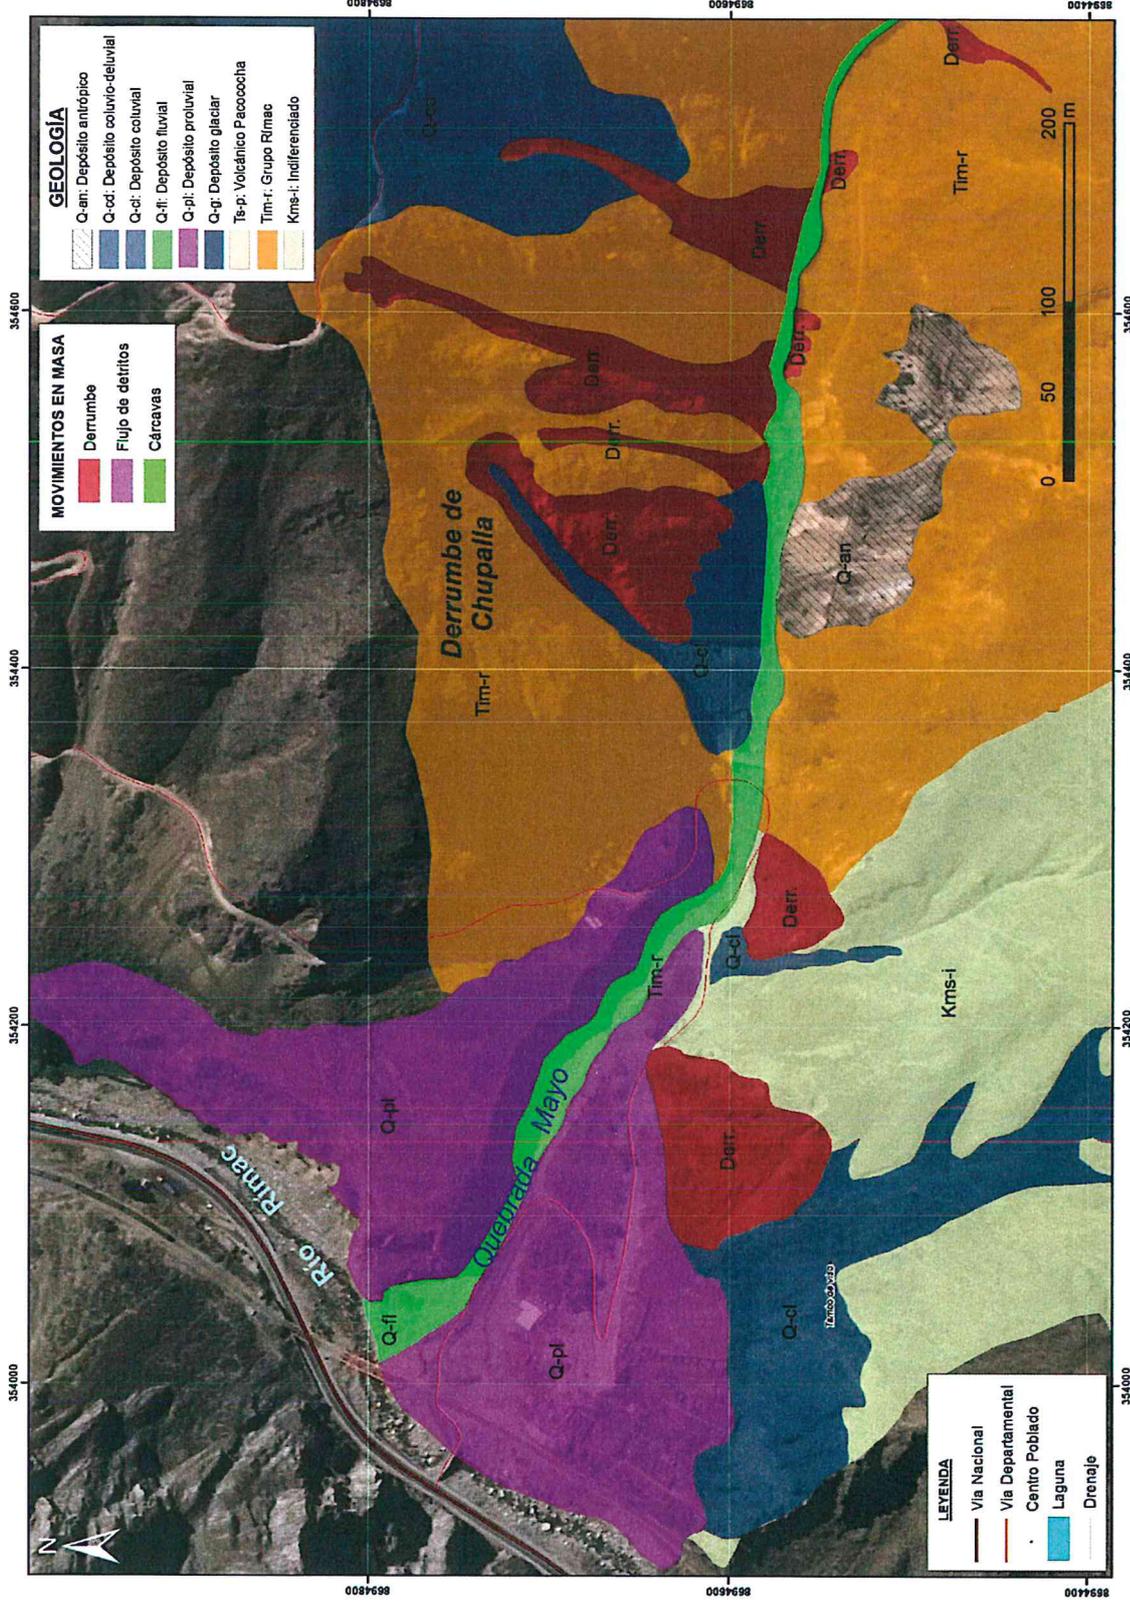
Figura 5.5: Peligros geológicos cartografiados en el sector de Chuapalla y la quebrada Mayo (Viso).

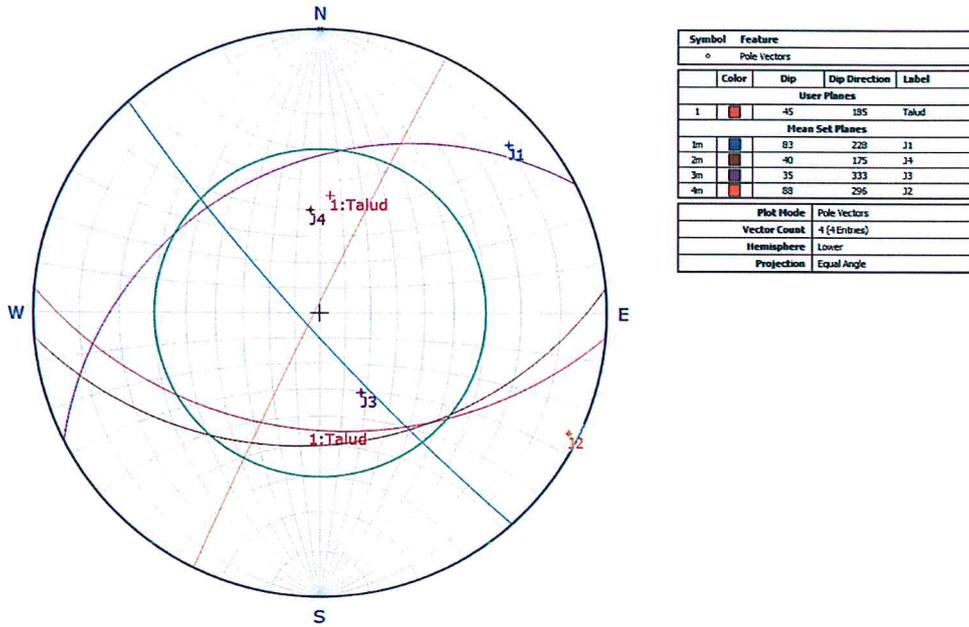
El análisis cinemático en la ladera colapsada, realizado con las familias de juntas o discontinuidades medidas en campo y con la orientación e inclinación de la ladera, nos muestra que los mecanismos posibles de falla que condicionaron el derrumbe de Chupalla son de tipo cuña y planar (figura 7.6).

- Falla planar entre la junta J4 y la ladera (donde las condiciones geométricas para que ocurra la falla planar son: el plano sobre el cual ocurre el movimiento debe tener un rumbo aproximadamente paralelo (+/- 15°) al plano de la ladera; el plano de falla intersecta el plano del talud, es decir, el buzamiento de la Junta J4 debe ser menor que la pendiente de la ladera; el buzamiento del plano de falla debe ser mayor que el ángulo de fricción en ese plano; deben existir superficies laterales de relevamiento de esfuerzos que contribuyen con muy poca resistencia al deslizamiento y que representarán los límites del derrumbe).
- Falla por cuñas, están formadas entre las juntas J1 y J4; y J2 y J4; (donde el movimiento está controlado por la dirección de la recta de intersección de las juntas).

Figura 5.6: Estereograma donde se representa los posibles mecanismos de falla que condicionaron el derrumbe en el sector de Chupalla.

9. En el derrumbe del sector de Chupalla, los mecanismos posibles que condicionaron el colapso de la ladera son por fallas de tipo planar y cuñas, formadas entre las cuatro familias de juntas y la ladera.

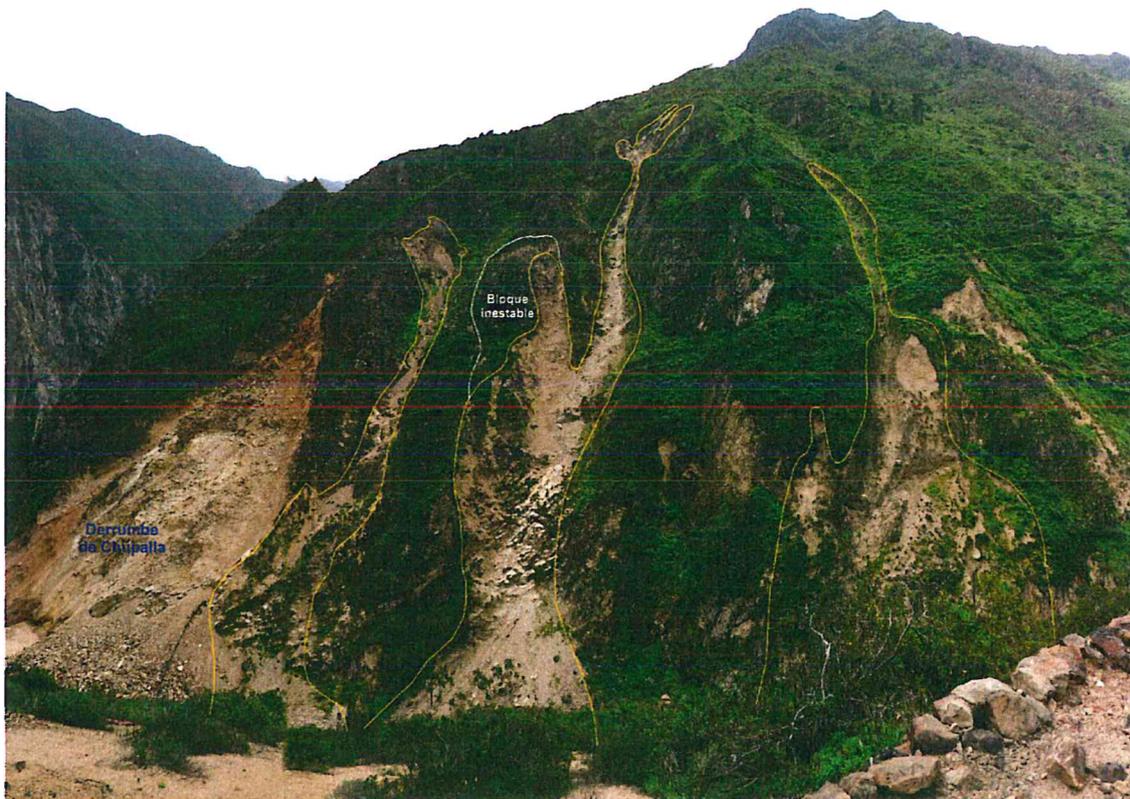
- a) En primer lugar, muy cerca del derrumbe de Chupalla, también en la margen derecha de la quebrada Mayo, se ha identificado tres derrumbes de menor magnitud que han producido el colapso de la ladera. Estos eventos involucraron volúmenes reducidos de material. Los derrumbes se encuentran en un estado de actividad latente, ya que es posible identificar en la ladera sectores inestables, donde el macizo rocoso se presenta fracturado con bloques de roca colgados (Foto 6.1).

Foto 6.1: Vista de la margen derecha de la quebrada Mayo, donde se puede observar muy cerca del derrumbe de Chupalla, otros derrumbes de menor dimensión que contienen bloques colgados inestables que podrían caer a la quebrada y represarla.

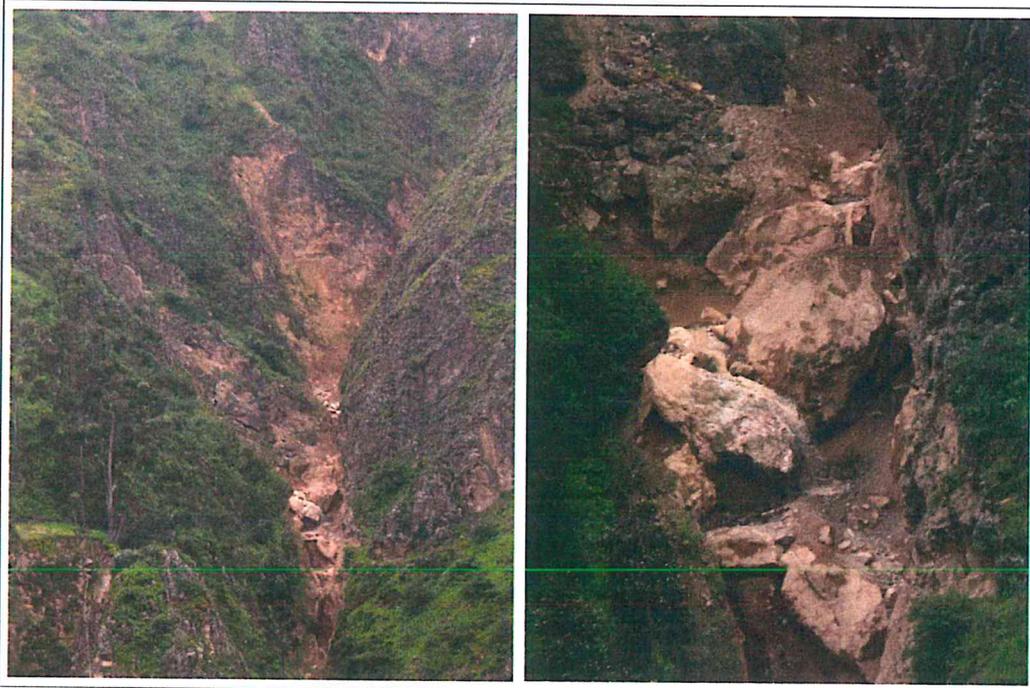
Foto 8.4: Vista de otro derrumbe en la quebrada Chumanjuneque produjo la caída de grandes bloques de roca que obstruyen el cauce.

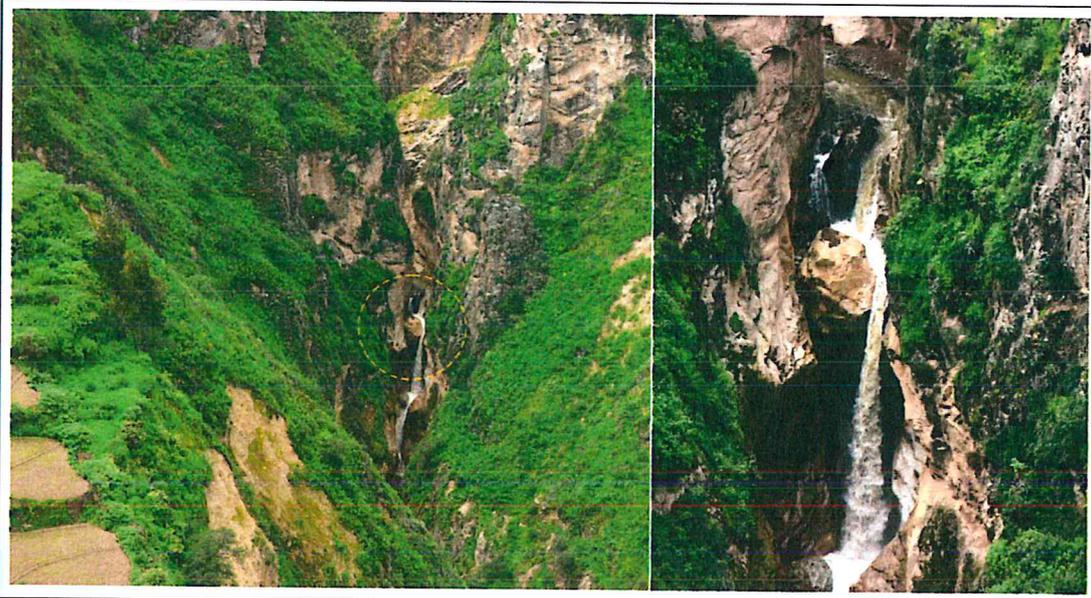
Foto 6.5: Vista del tramo encañonado del cauce de la quebrada Mayo donde se puede observar un bloque de roca de gran dimensión que obstruye el paso normal del flujo de agua.

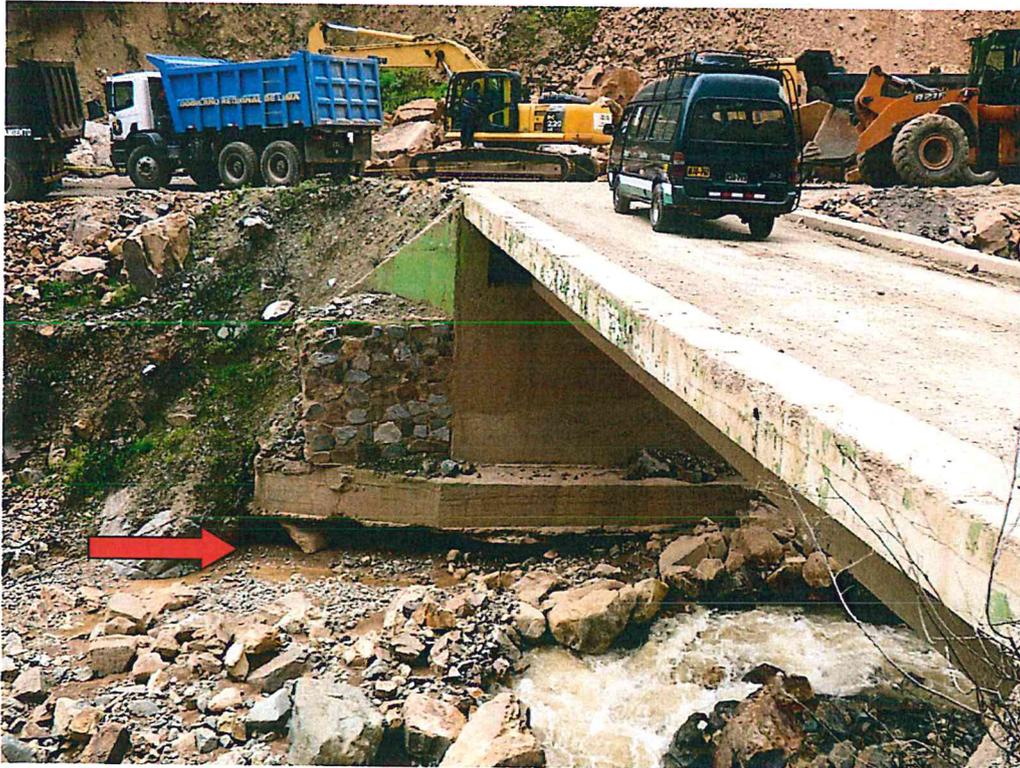
Foto 6.6: Vista en donde se puede observar el socavamiento en la base del estribo derecho del puente Viso.

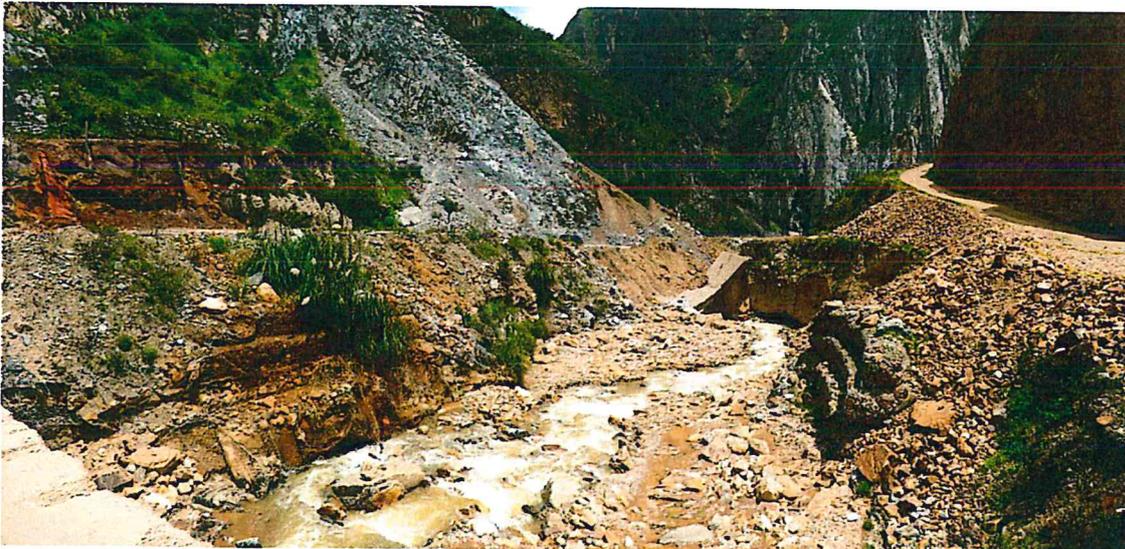
Foto 6.7: Vista aguas abajo desde el puente Viso en donde es posible observar el estado deteriorado en el que se encuentran los dos gaviones de encauzamiento de la quebrada ubicados en ambas márgenes. Hacia el fondo es posible observar también el antiguo puente vehicular caído que obstruye el cauce.

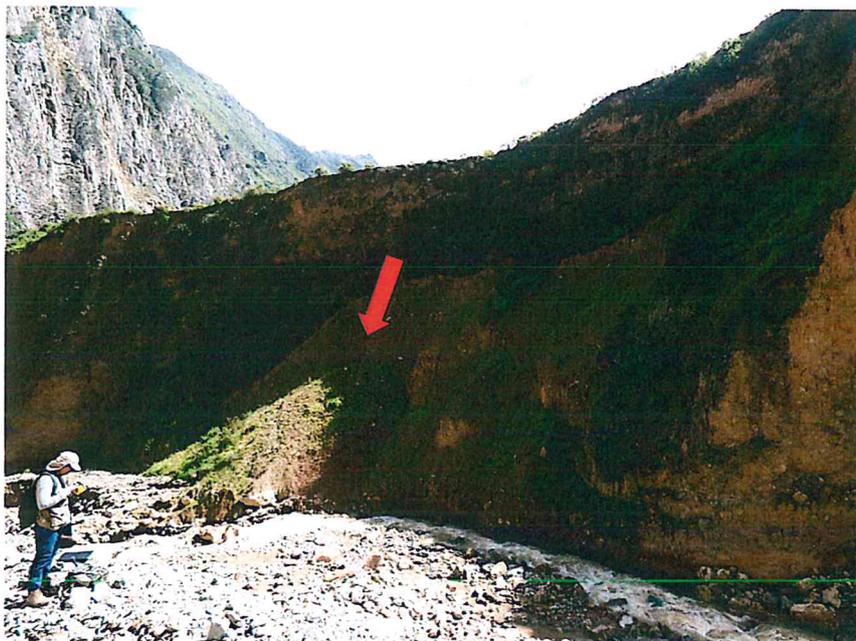
- c) Se evidencia también procesos de erosión fluvial lateral en el cauce de la quebrada Mayo, principalmente en el tramo que atraviesa su zona baja hasta su desembocadura en el río Rímac; esta erosión desestabiliza las laderas y ha socavado el estribo del puente vehicular que da acceso al poblado de San Miguel de Viso, incluso destruyó el puente antiguo; así también, ha dañado los dos gaviones colocados en ambas márgenes como defensa riberena en ese sector (Fotos 6.6 y 6.7).
- d) La erosión fluvial en la margen derecha que afecta el cono deyectivo antiguo de la quebrada Mayo ha generado derrumbes de magnitudes reducidas que obstruyen y desvía el curso de la quebrada, incluso pueden llegar a producir represamientos (Foto 68).

Foto 6.8: Derrumbe en la margen derecha de la quebrada Mayo que compromete material proluvial del cono deyectivo.

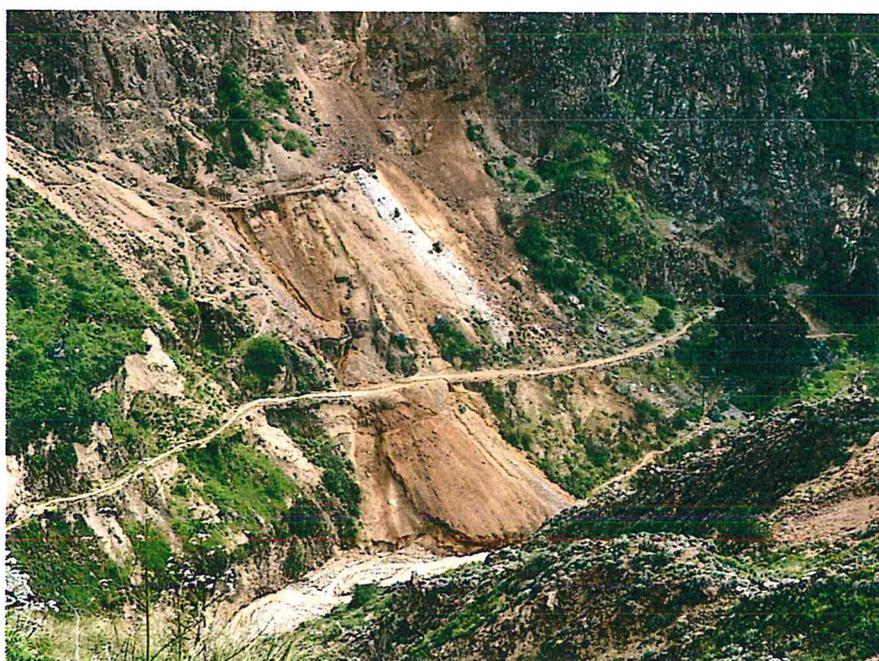
- e) Como consecuencia del material acumulado por el derrumbe de Chupalla en el cauce de la quebrada Mayo, el caudal de agua se ha desplazado incidiendo directamente en su margen izquierda viene erosionando la base de un depósito de desmonte de mina el mismo que se puede desestabilizar y producir un derrumbe con probabilidad de generar un represamiento (Foto 6.9).

Foto 6.9: Vista en dirección hacia el oeste en la que se puede observar el curso de la quebrada Mayo pegado a su margen izquierda y erosiona la base del depósito de un desmonte de mina acumulado en la ladera.
