**INFORME DE EVALUACIÓN DE RIESGO POR LLUVIAS INTENSAS EN
EL CENTRO POBLADO ALCA, DISTRITO DE ALCA, PROVINCIA DE LA
UNIÓN, DEPARTAMENTO DE AREQUIPA**

MARZO - 2019

Municipalidad Distrital de Alca – centro poblado Alca, Provincia de La Unión, Departamento Arequipa

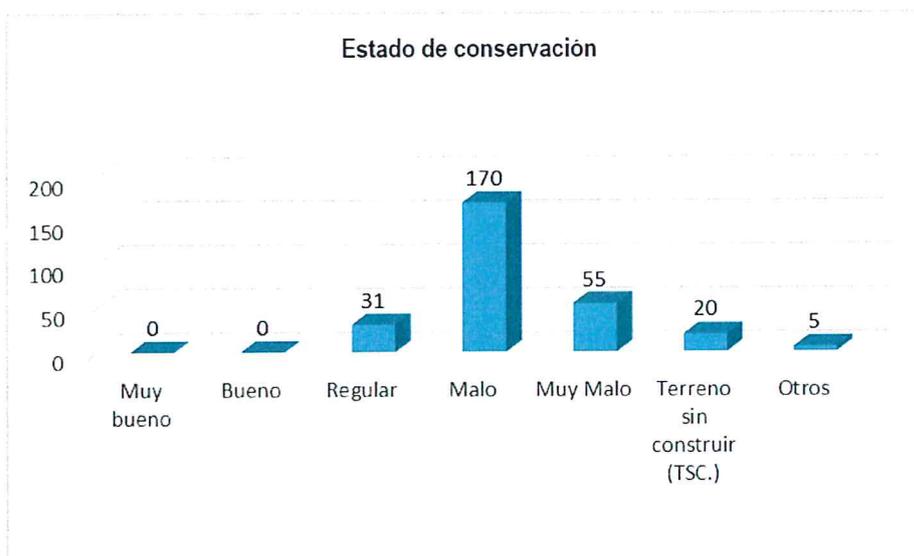
Gráfico 5: Estado de conservación de edificaciones

De los 281 predios identificados, 170 predios se encuentran en estado de conservación malo y 55 en un estado muy malo, esto debido a que gran parte de las edificaciones son de adobe, las mismas que carecen de columnas, y las lluvias al humedecer las paredes permite que estas se deterioren.

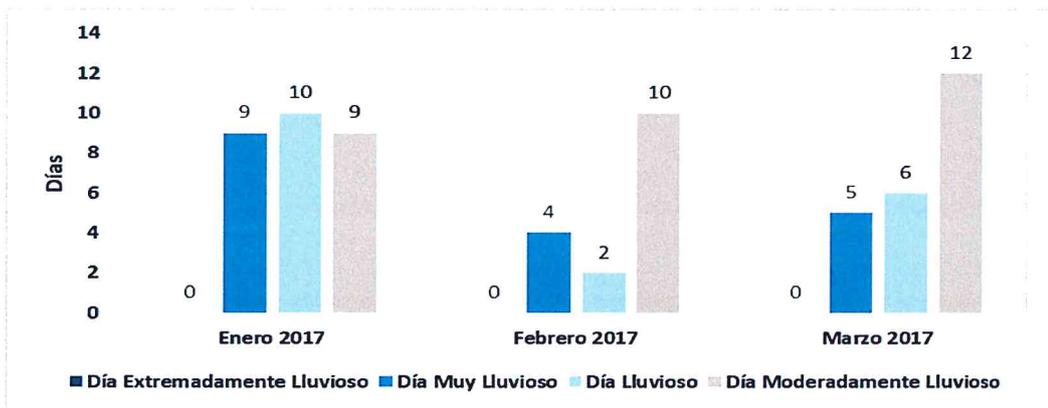
Grafico 10: Frecuencia promedio de lluvias extremas durante El Niño Costero 2017 en el distrito de Alca.

Respecto a la frecuencia promedio de lluvias extremas, el gráfico N° 10 muestra que durante el verano 2017 los días catalogados como “Muy Lluvioso”, aunado a ello persistieron días “Lluviosos” y “Moderadamente Lluviosos” que contribuyeron progresivamente la saturación del suelo.

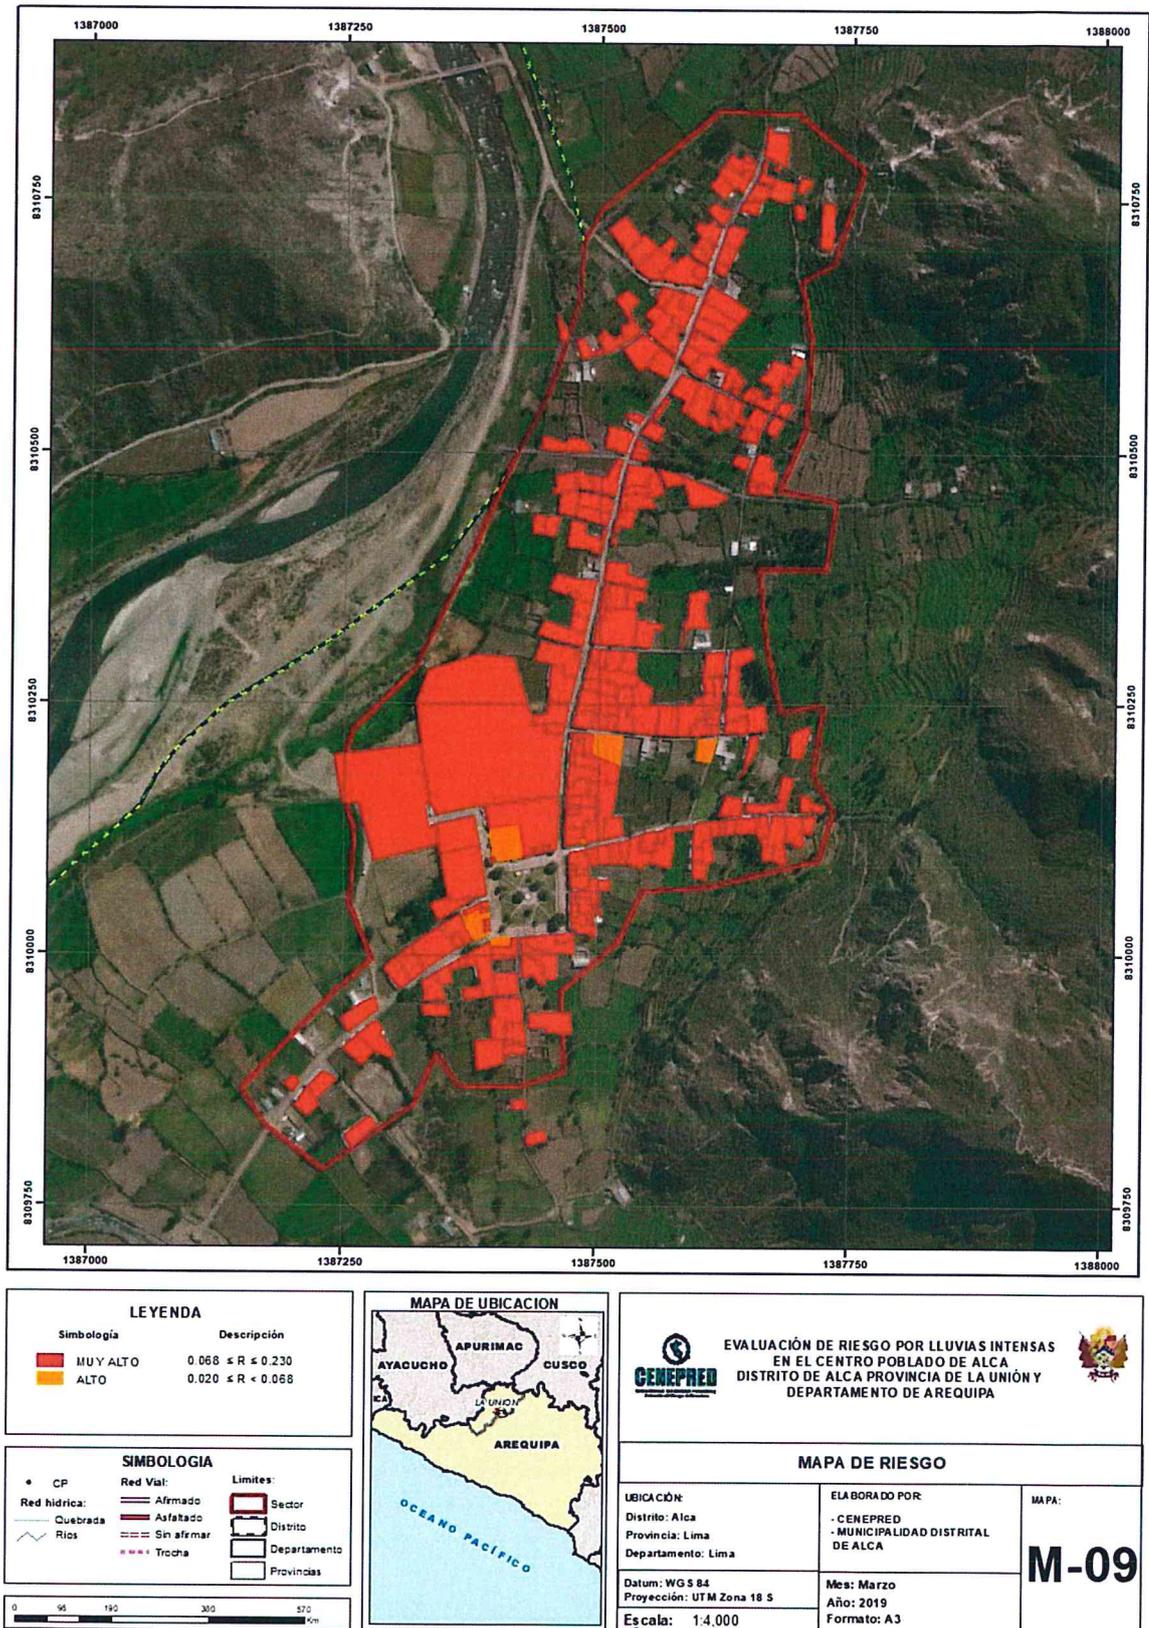
Figura 11: Mapa de riesgo – centro poblado Alca.

En total se han identificado 6 predios en riesgo Alto y 252 predios en riesgo muy alto, esto debido más que todo a la precariedad de su edificación. Como se pudo verificar in situ, la gran mayoría de las edificaciones del centro poblado Alca se encuentra en mal estado, presentan grietas y fisuras en paredes así como humedecimiento, salvo algunas edificaciones que se vienen edificando recientemente donde se aprecia el uso de ladrillo como material para la edificación de paredes.

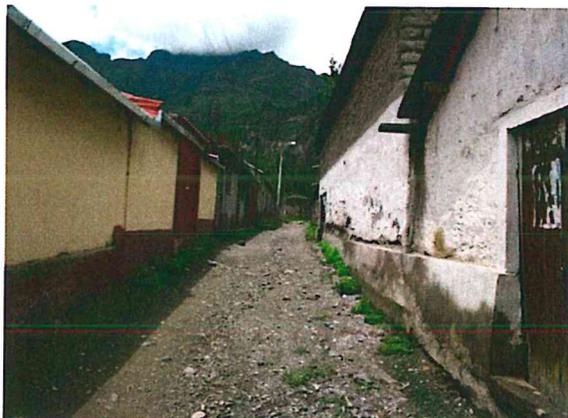
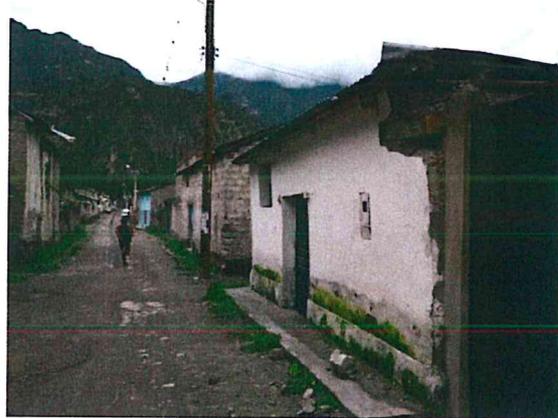
La saturación del suelo produce el humedecimiento de las paredes de adobe de las viviendas.

- Mejorar los sistemas de drenaje existente en las calles, así como ampliar dicho sistemas en calles que no cuentan con drenes que favorezcan la canalización de las aguas pluviales que evite la saturación del suelo y perjudique las paredes de las viviendas.
- Promover programas de reforzamiento de viviendas precarias mediante el uso de material resistente en techos y paredes (Uso de bloques de cemento y/o ladrillo en paredes), desalentando el uso de material precario (adobe) por ser un material de muy fácil deterioro ante lluvias intensas, así mismo reemplazar los techos de maderas y paja, por calaminas galvanizadas con inclinación a dos aguas con aleros que sobrepasen los 0.50 cm que eviten que el agua producto de las precipitaciones dañen las paredes.

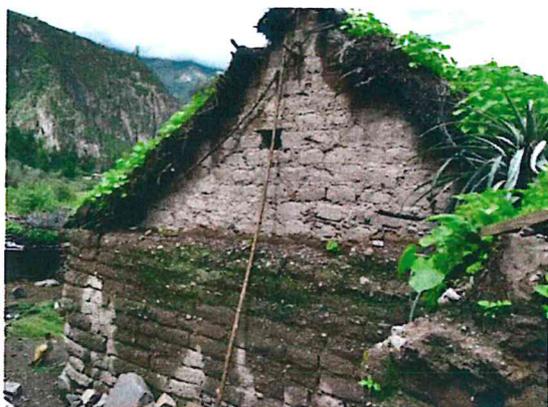
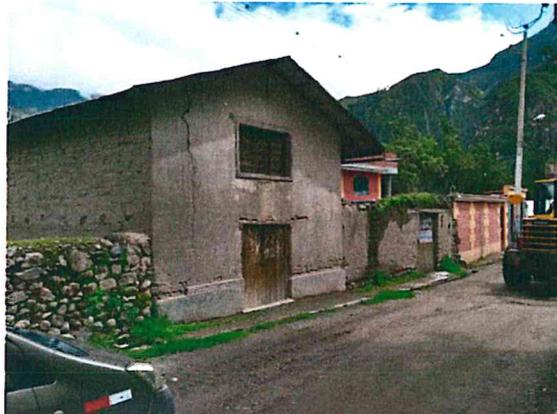
Viviendas de adobe en mal estado, muestran paredes de adobe humedecidas por la lluvia, así como paredes de adobe agrietadas.

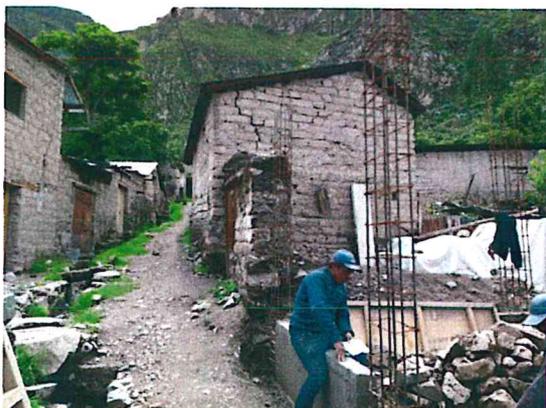
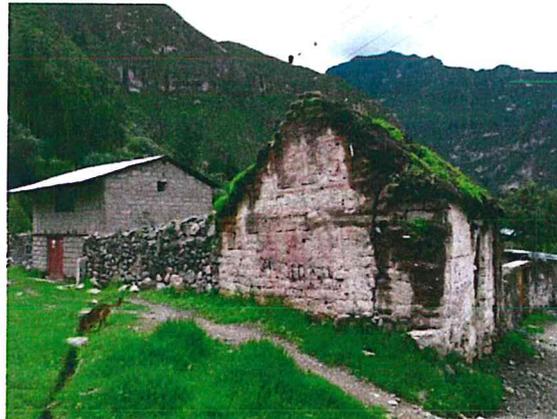
Viviendas en estado muy mala, las vías no cuentan con sistemas de drenaje lo que permite la saturación del suelo y por consiguiente el humedecimiento de las estructuras de adobe.
