**INFORME DE EVALUACIÓN DEL RIESGO POR FLUJO DE DETRITOS EN EL CENTRO  
POBLADO DE PAMPACOLCA, DISTRITO DE PAMPACOLCA, PROVINCIA DE  
CASTILLA, DEPARTAMENTO DE AREQUIPA.**

**MUNICIPALIDAD DEL DISTRITO DE PAMPACOLCA, CENTRO POBLADO DE PAMPACOLCA,  
PROVINCIA DE CASTILLA Y DEPARTAMENTO DE AREQUIPA**

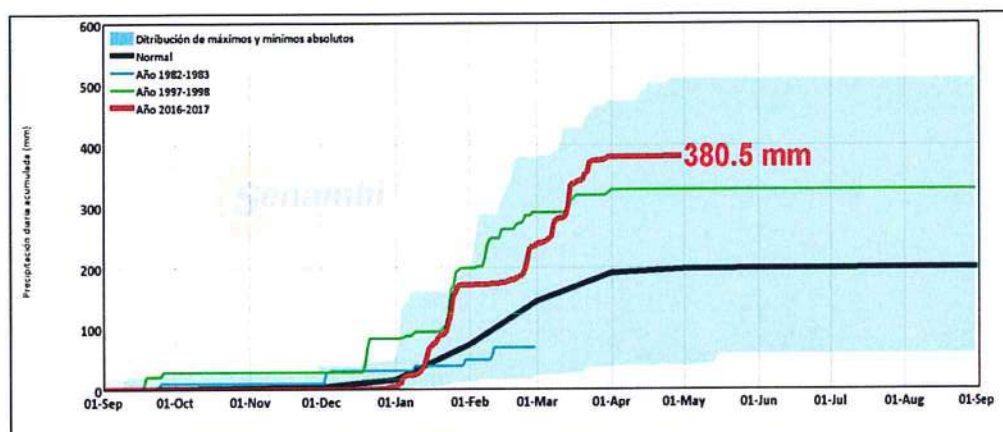
Figura N° 2: Precipitación diaria acumulada en la estación meteorológica Pampacolca

El evento "El Niño Costero 2017", por sus impactos asociados a las lluvias se puede considerar como el tercer "Fenómeno El Niño" más intenso, al menos los últimos cien años para el Perú (ENFEN, 2017). Cabe resaltar que durante la temporada lluviosa del 2018-2019, también se presentaron lluvias intensas, alcanzando 32,1 mm el 25 de enero.
