**INFORME DE EVALUACIÓN DE RIESGO POR INUNDACION FLUVIAL  
EN EL SECTOR LURIGANCHO RIO, DISTRITO DE LURIGANCHO,  
PROVINCIA DE LIMA, DEPARTAMENTO DE LIMA**

**MARZO - 2019**

Municipalidad Distrital de Lurigancho – sector Lurigancho Río, Provincia de Lima, Departamento Lima

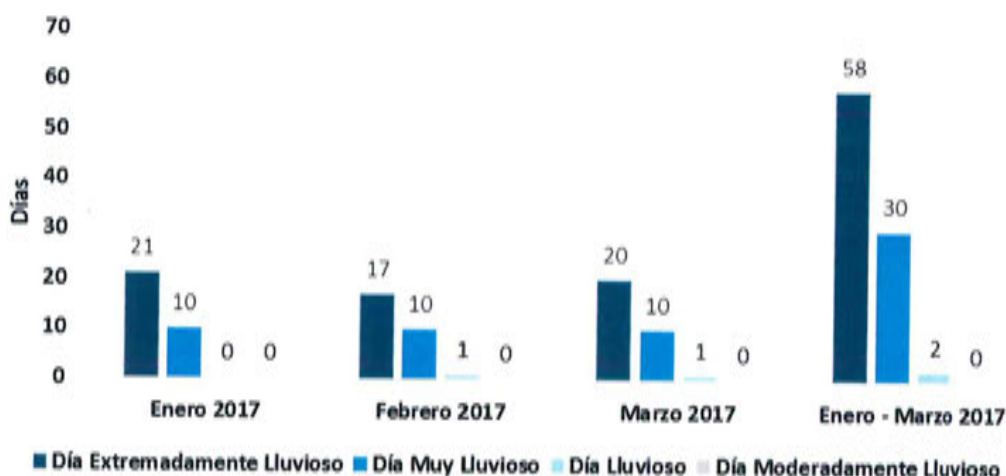
Respecto a la frecuencia promedio de lluvias extremas, el gráfico N° 10 muestra que durante el verano 2017 los días catalogados como "Extremadamente lluvioso" durante el primer trimestre del año, asimismo, la frecuencia de lluvias y mayor intensidad predominaron en las partes más altas del distrito.

**Gráfico 10: Frecuencia promedio de lluvias extremas durante El Niño Costero 2017 en el distrito de Lurigancho**

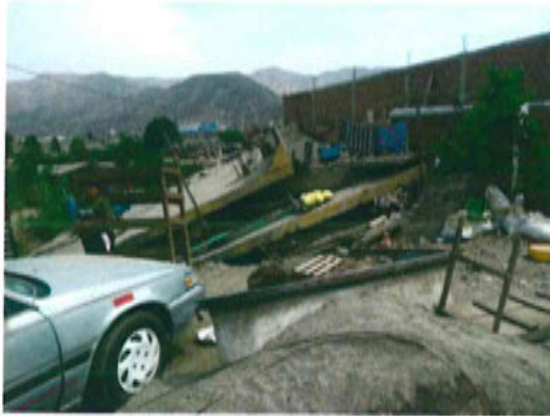
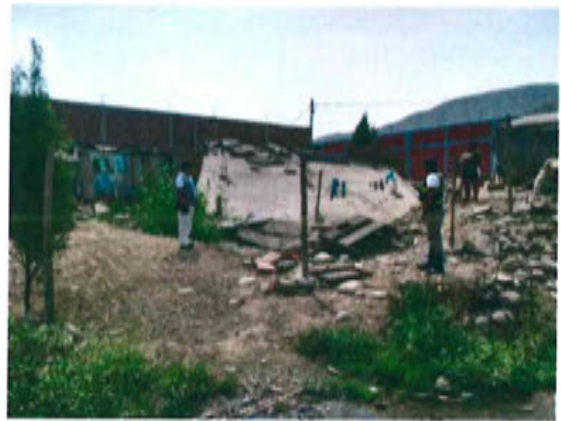
Vivienda afectada por la inundación del río rimac, en marzo de 2017 como consecuencia de El Niño costero.

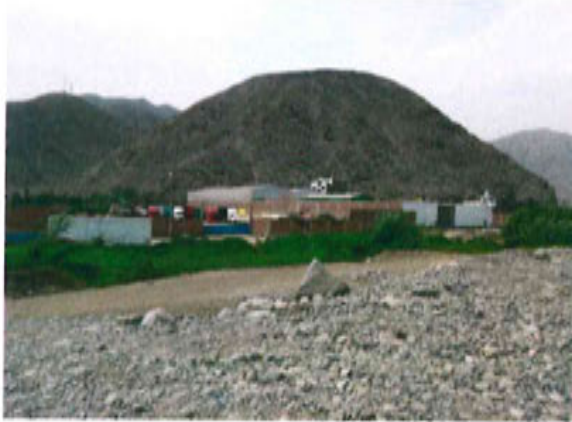
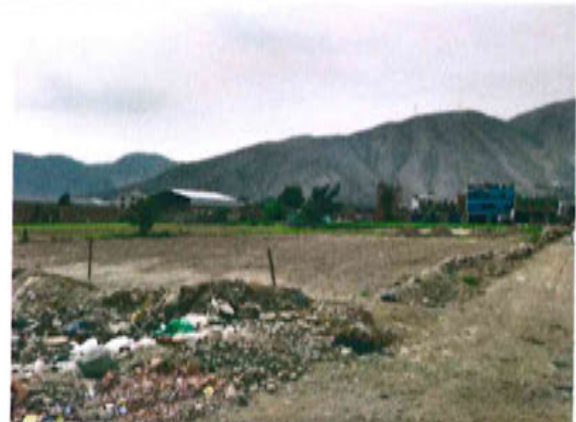
La zona se caracteriza por la diversificación del uso del suelo, se combinan el uso industrial, uso agrícola y el uso de suelo para vivienda.

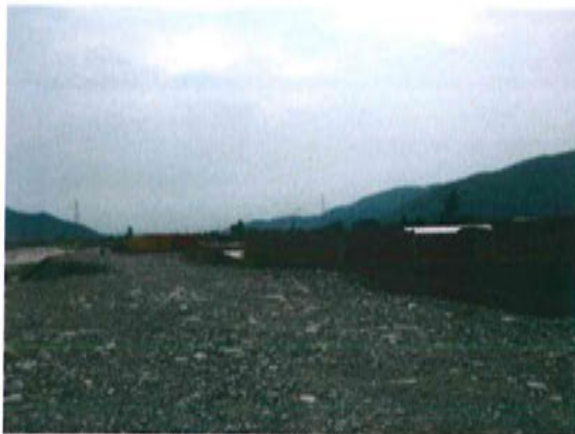
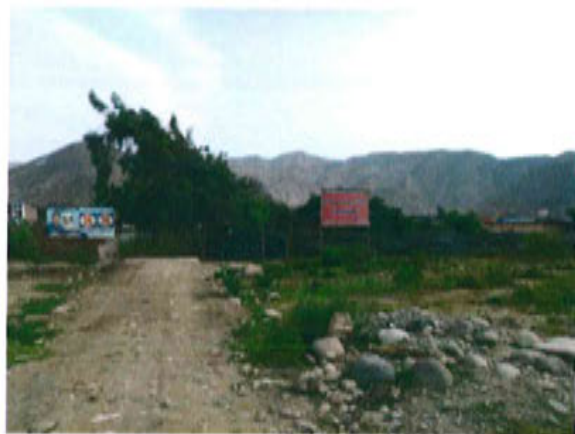
Viviendas ubicadas dentro de la faja marginal, a pesar de los avisos de zona de alt riesgo, la población persiste en quedarse en el lugar.

- Reforzar los gaviones existentes mediante mantenimientos periódicos de los mismos, reemplazando material deteriorado.
- Ampliar la construcción de gaviones dentro del área de estudio a lo largo del margen derecha del río rimac, que sirva de protección ante posibles incrementos de caudales.
- La construcción de la ampliación de la autopista Ramiro Priale, deberá de contener una serie de obras de reforzamiento del cauce como medidas de protección a la propia autopista así como a las poblaciones asentadas al otro lado de la vía proyectada.
- Establecer un programa de limpieza de cauce de manera periódica a todo lo largo del río rimac.
- Limpiar los sistemas de canales que derivan del cauce del río, como medida preventiva a las zonas de cultivos.
- Establecer un programa de reasentamiento para las poblaciones que residen dentro de la faja marginal del río.
