El centro poblado Chango ubicado en el distrito de Chacayán, provincia de Daniel Alcides Carrión, departamento de Pasco, viene siendo afectado por un gran deslizamiento del tipo rotacional retrogresivo el cual desde mediados del siglo XX se manifiesta a través de agrietamientos, asentamientos, erosión y cárcavas, las cuales avanzan hacia el centro poblado, afectando seriamente a las viviendas, canales de agua, redes de alcantarillado, loza deportiva y el principal medio de vida de la población, los terrenos de cultivo.

Informe de evaluación del riesgo por deslizamiento del centro poblado de Chango del distrito de Chacayán, provincia de Daniel Alcides Carrión, Departamento de Pasco

Determinar el nivel del riesgo por deslizamiento en el centro poblado de Chango, distrito de Chacayán, provincia de Daniel Alcides Carrión, departamento de Pasco.

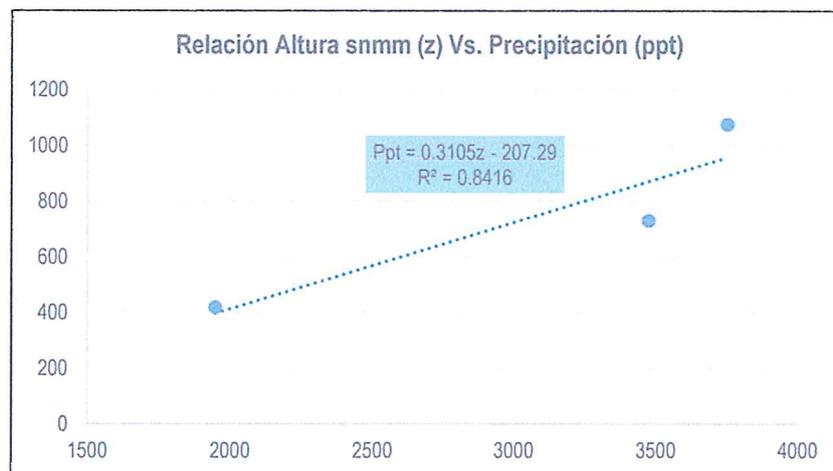
Gráfico 1. Correlación entre Altura de estaciones meteorológicas base y la precipitación

En el análisis de relación se obtuvo un coeficiente de correlación igual a $R^2=0.8416$, valor que muestra que hay una fuerte relación entre las variables analizadas y que permite continuar con el análisis planteado para crear las estaciones virtuales, a continuación, se muestra la gráfica de relación entre las variables precipitación y altura, en el anexo 3 se detalla las características de las estaciones base y virtuales creadas para fines de la obtención del mapa de isoyeta, vale mencionar que la información pluviométrica de las estaciones base es obtenida a través de la página web de la Autoridad Nacional del Agua mediante el Sistema Nacional de Información de Recursos Hídricos (SNIRH, 2018).

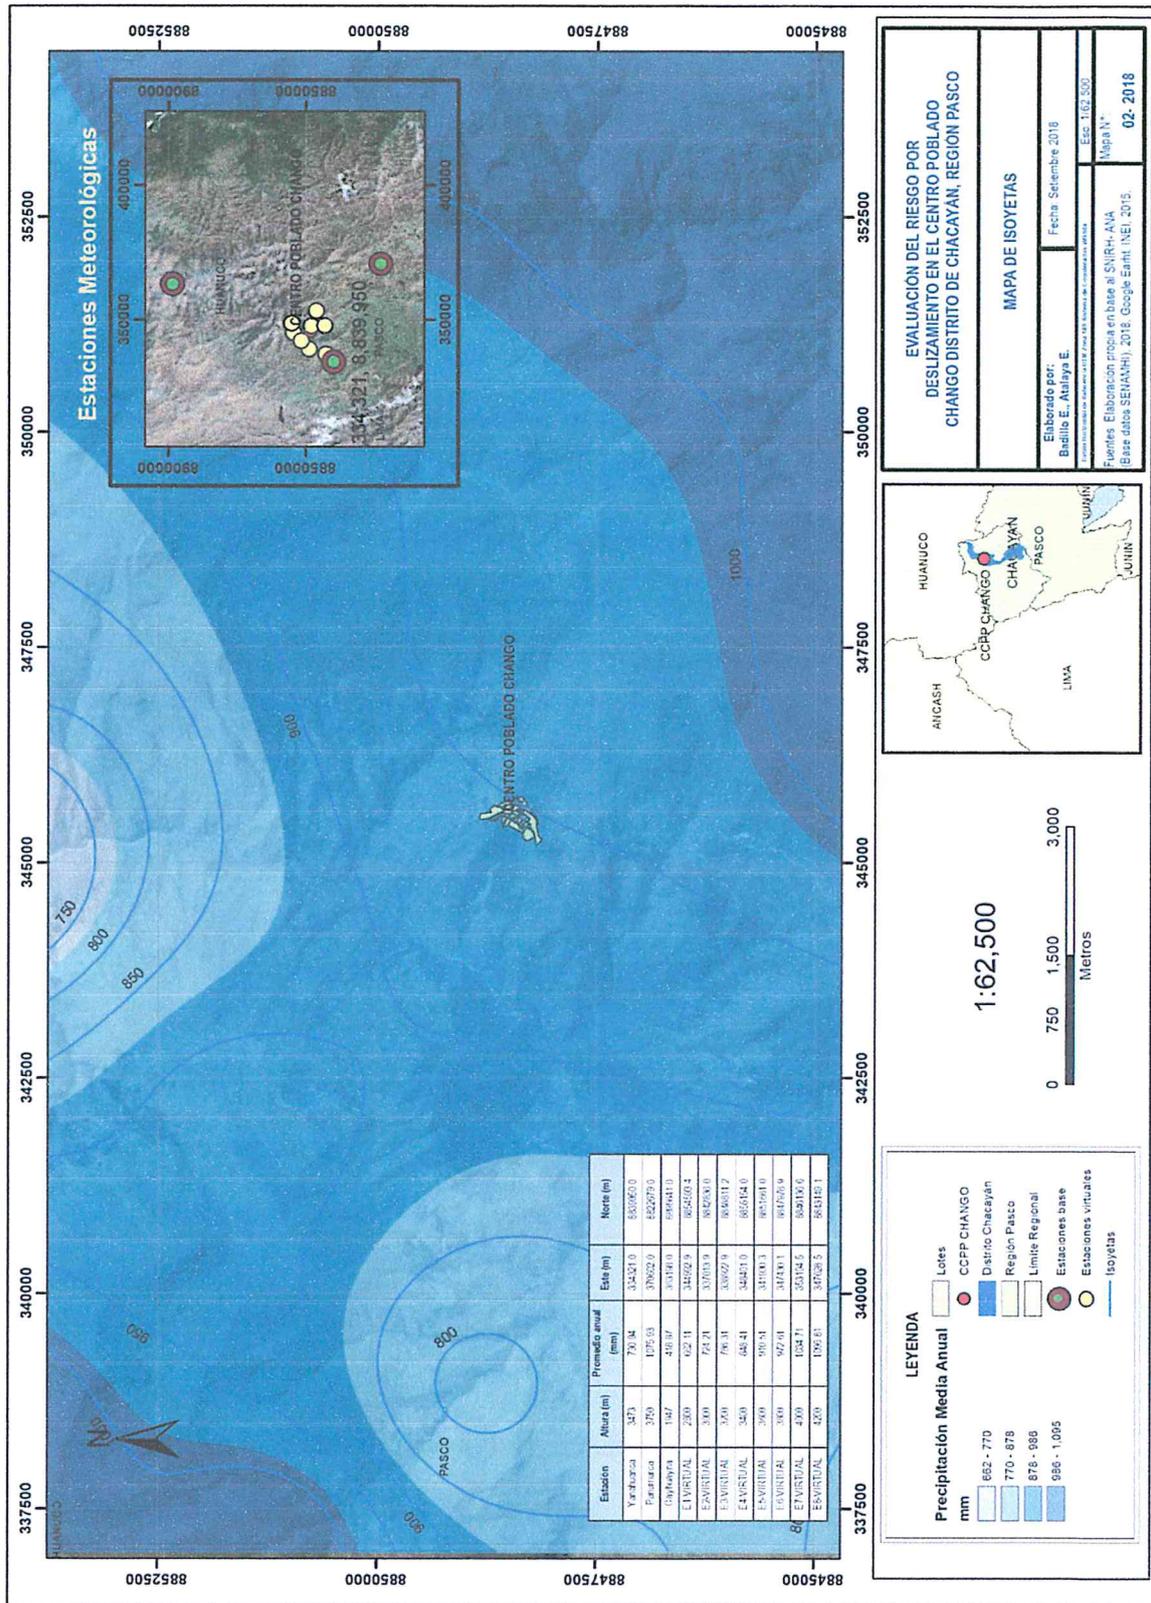
Figura 2. Mapa de Precipitación Media Anual (Isoyetas) del centro poblado Chango

La siguiente figura muestra el mapa de Precipitación Media Anual realizada en base a información pluviométrica de las zonas circundantes de estudio.

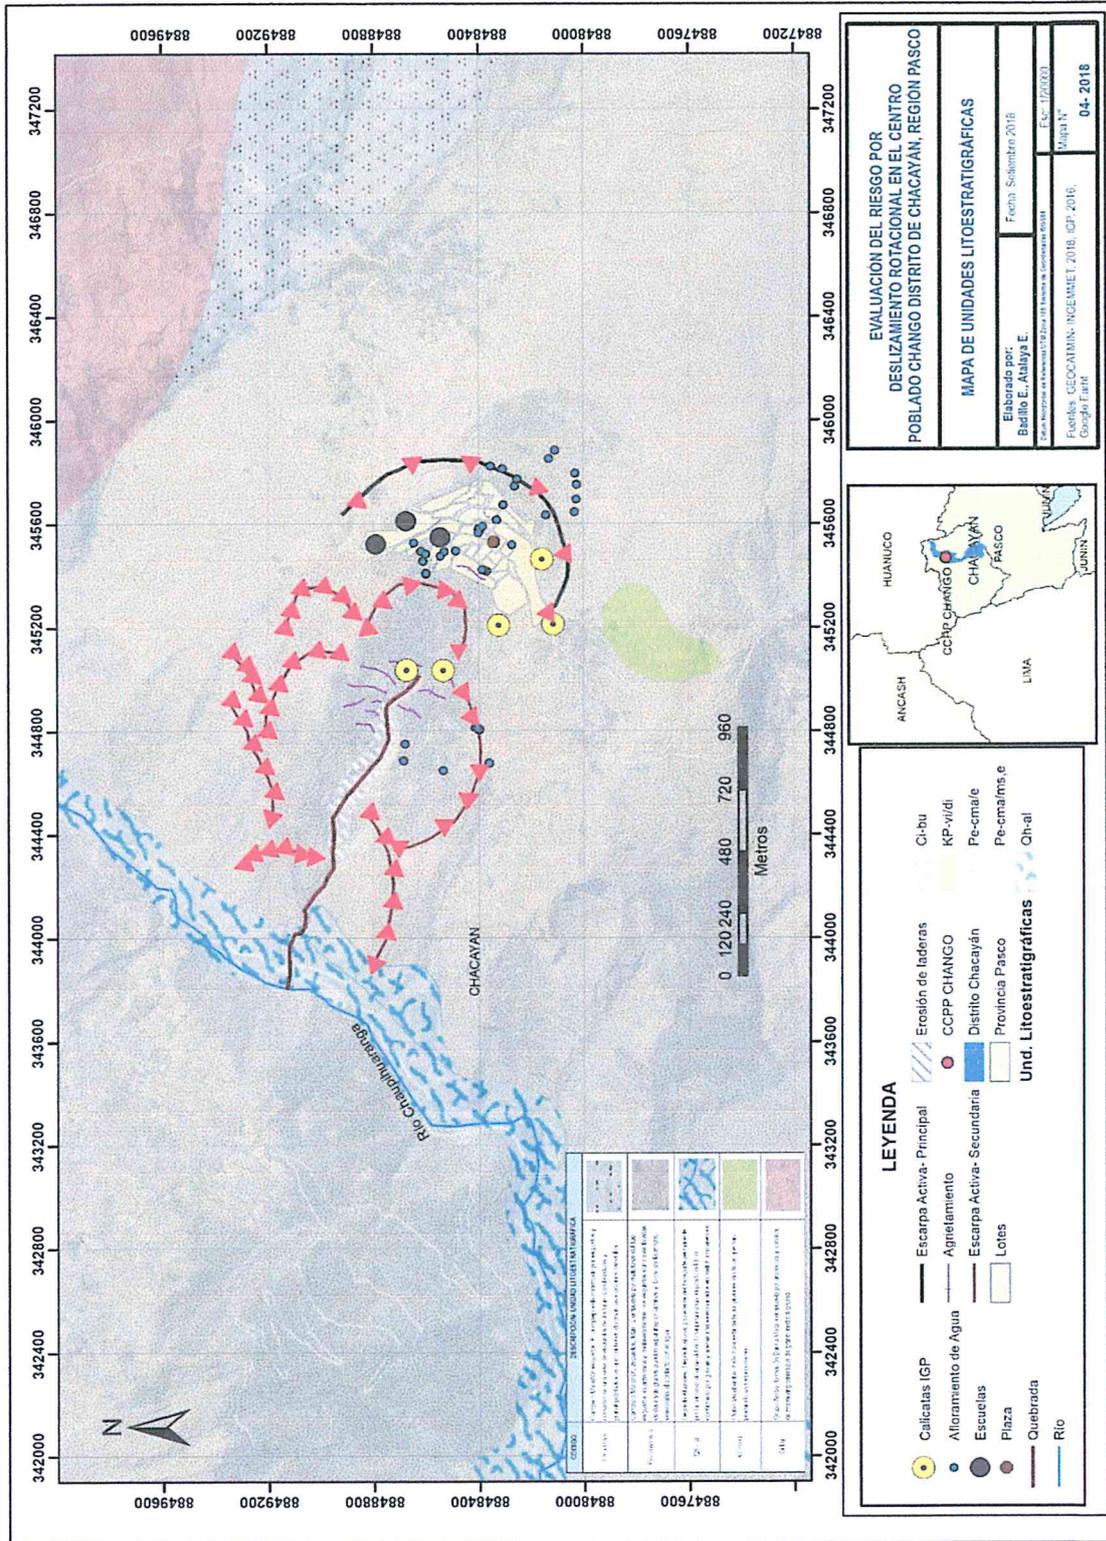
Figura 3. Mapa de Litoestratigrafía del centro poblado Chango

A continuación, se muestra un mapa correspondiente las unidades litoestratigráficas descritas.

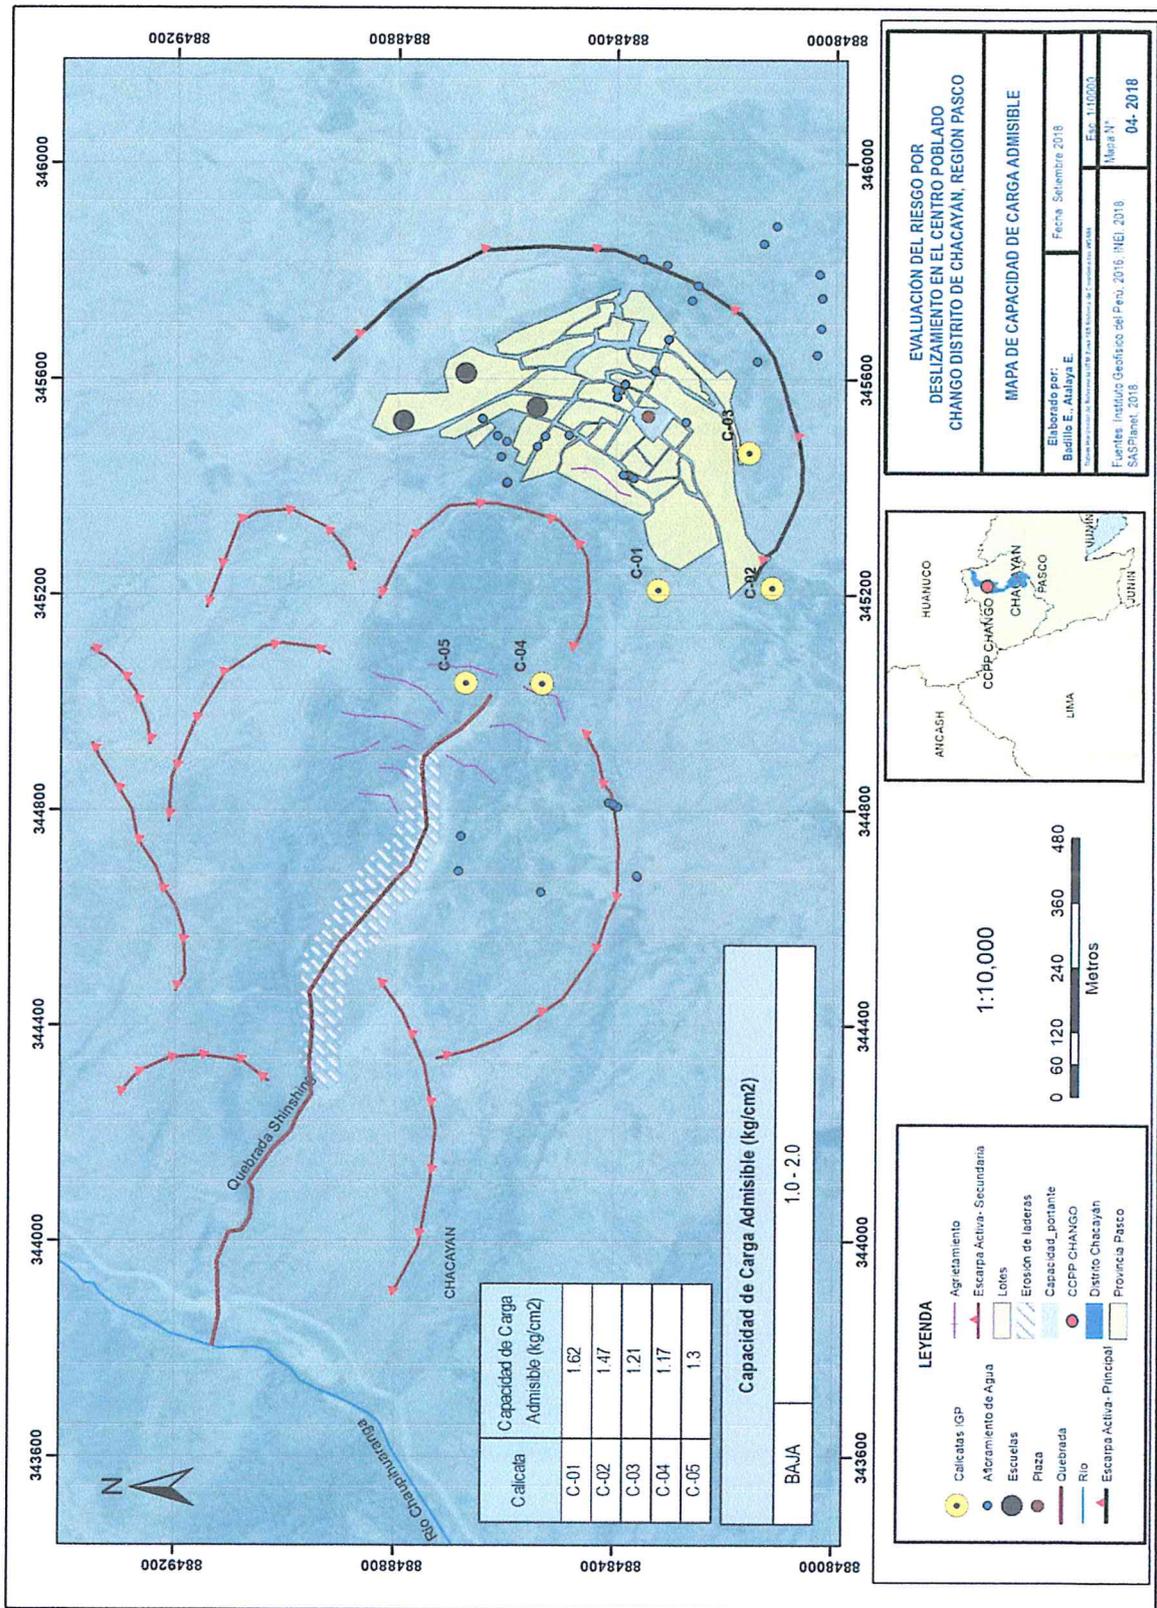
Figura 4. Mapa de Capacidad de Carga Admisible del centro poblado Chango

La capacidad de carga admisible o capacidad portante del suelo depende del tipo suelo y está asociada con la eficiencia del suelo para sostener las construcciones. Se denomina como capacidad de carga admisible a aquella carga que al ser aplicada no provoque falla o daños en la estructura soportada, con la aplicación de un factor de seguridad. La capacidad de carga no solo está en función de las características del suelo, sino que depende del tipo de cimentación y del factor de seguridad adoptado (Nij, 2009).

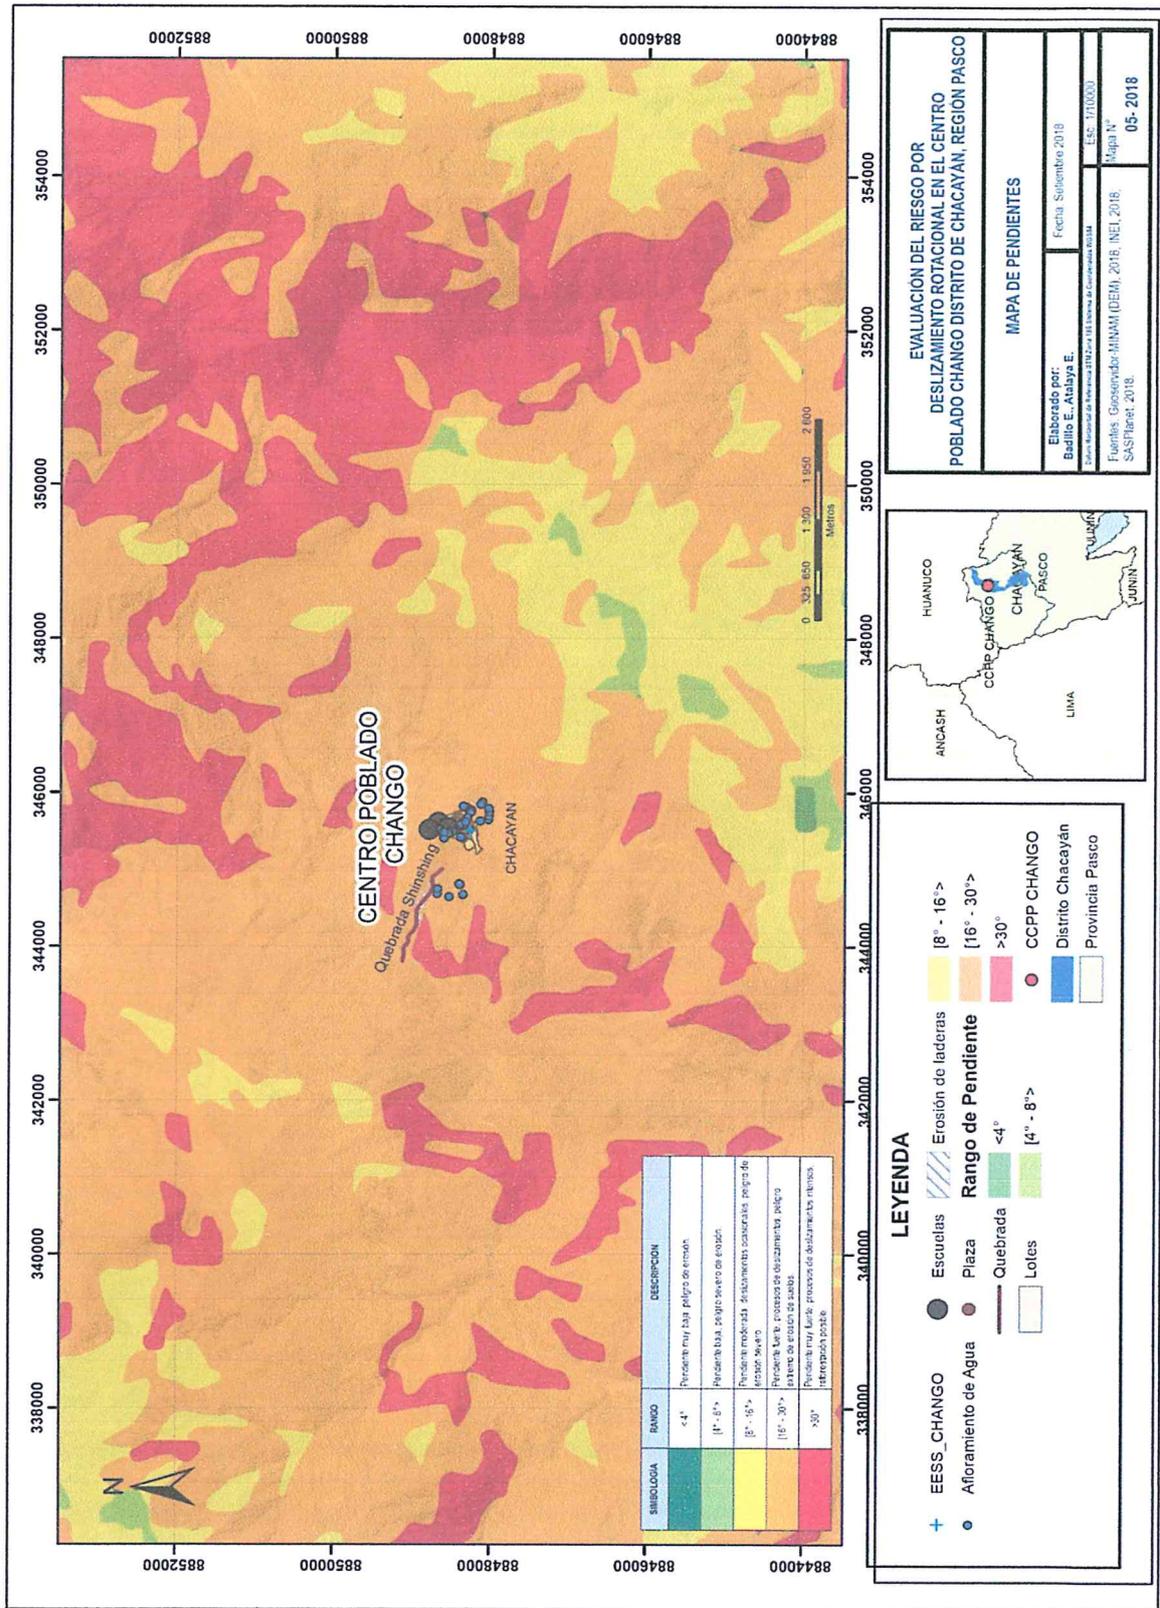
Figura 5. Mapa de pendiente del centro poblado Chango

El mapa que representa las pendientes se muestra en la siguiente figura.

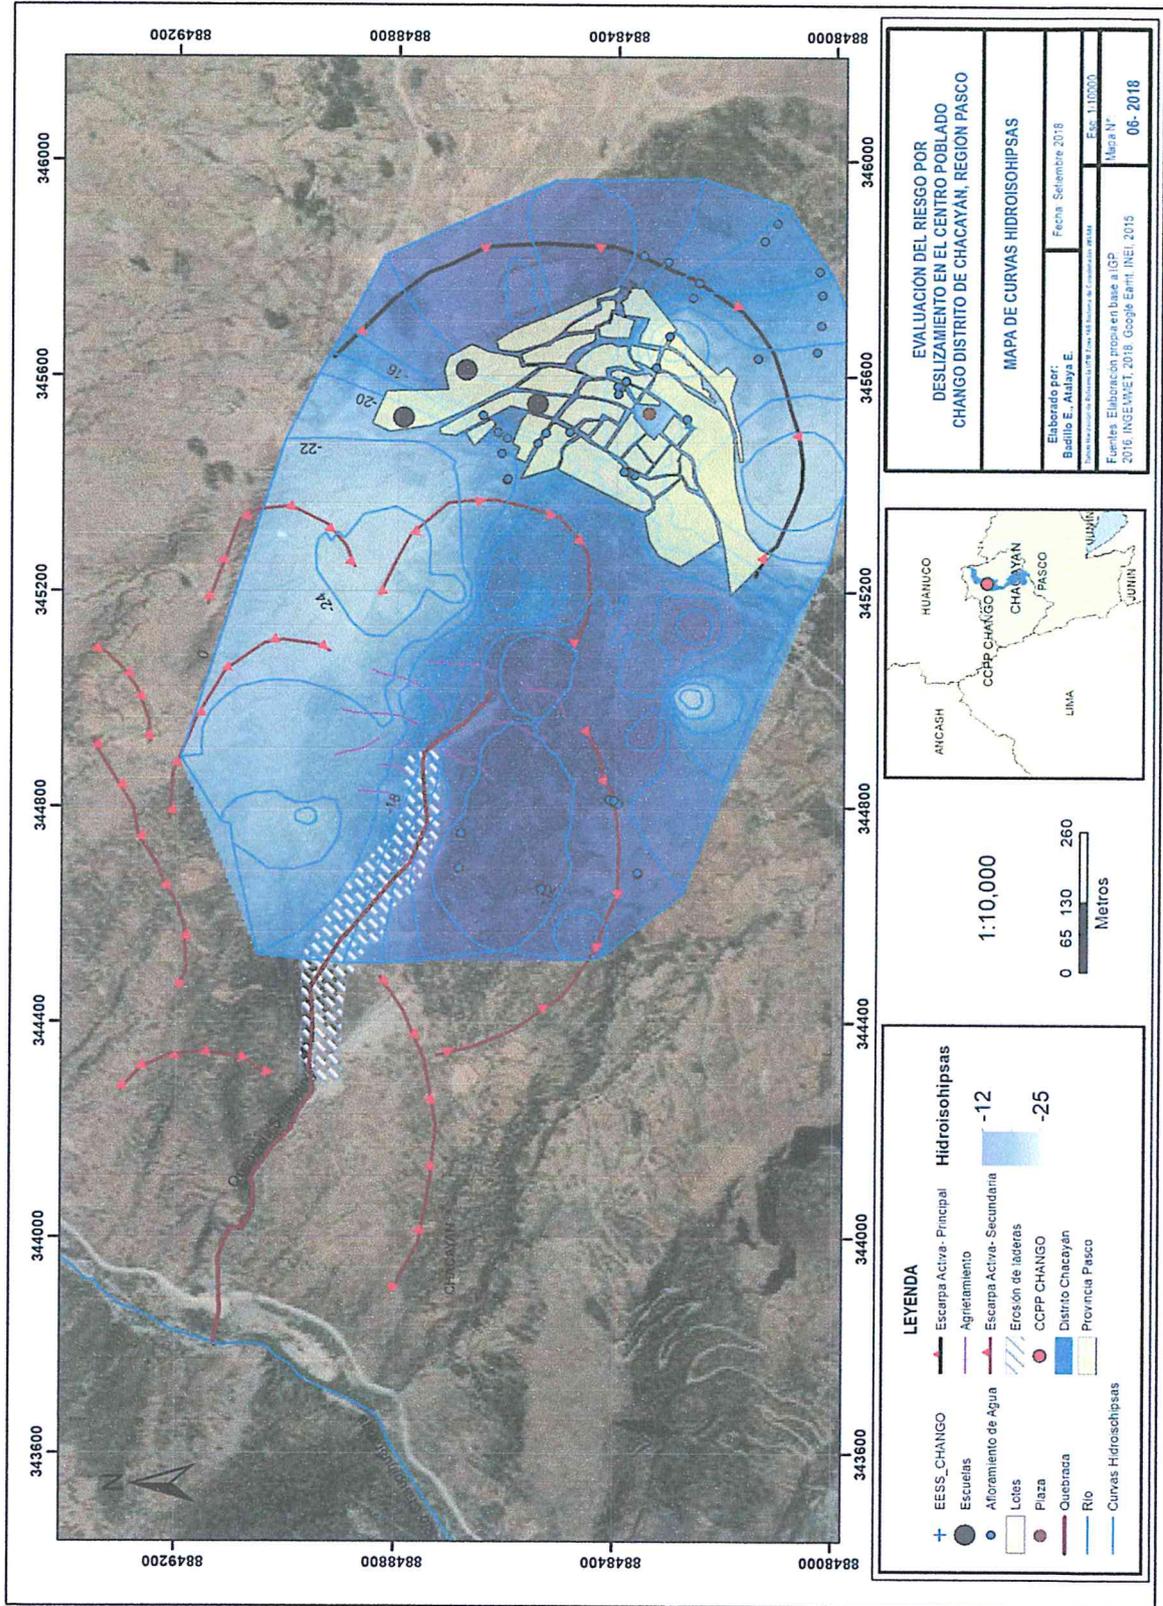
Figura 6. Mapa de Hidroisohipsas en el centro poblado Chango

Las curvas de hidroisohipsas representan el nivel del agua subterránea, es decir, la profundidad a la que se encuentra el nivel de la napa freática desde el nivel del suelo. Esta condición hidrogeológica es determinante para la inestabilidad de los taludes y por ende para la ocurrencia de deslizamientos; por ello consideramos importante incluirla en el presente Estudio como un factor condicionante de los deslizamientos que ocurrirían en el CCPP de Chango.

Estos resultados coinciden con los afloramientos de agua (puquios), que en épocas de precipitaciones suelen aumentar el caudal de los mismos. Esta condición del terreno hace que se produzcan los agrietamientos por la inestabilidad de los mismos (IGP, 2016).

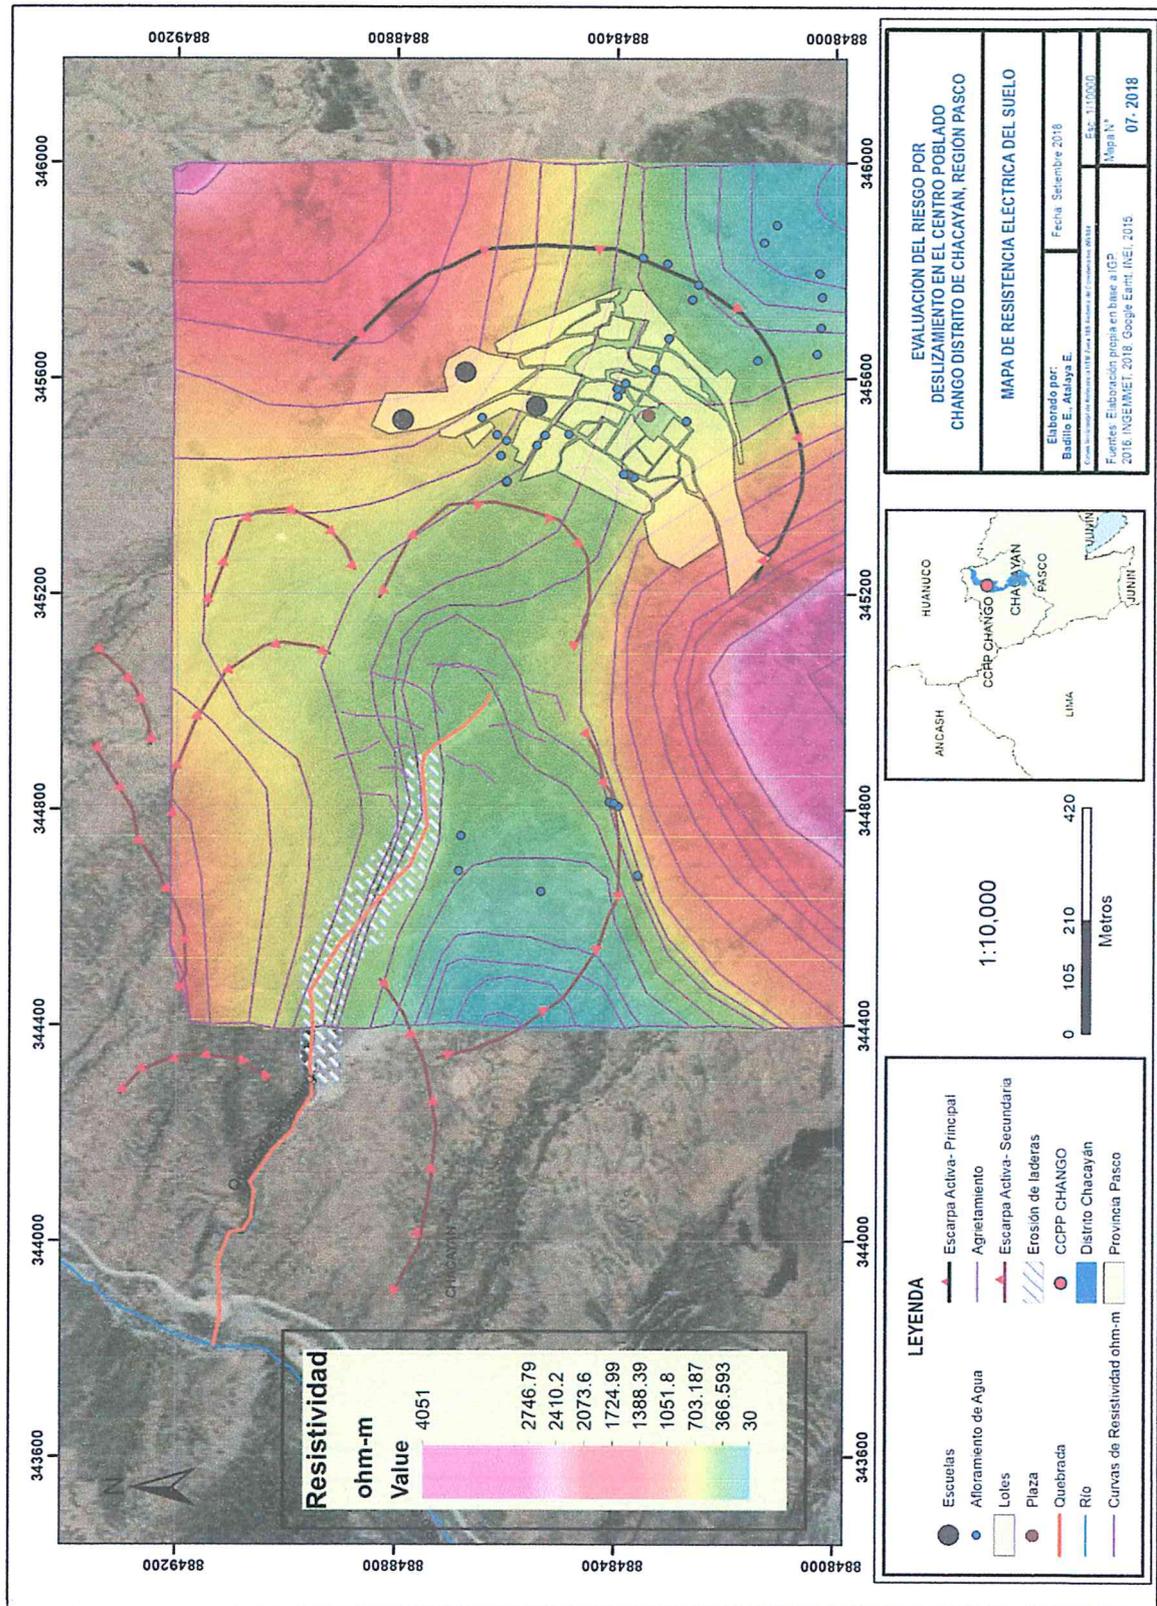
Figura 7. Mapa de Resistividad del Suelo en el centro poblado Chango

La resistencia del suelo depende del tipo de material que constituye el suelo y está relacionado con los tamaños de las partículas y su distribución; también existe una relación directa con la infiltración del agua que provoca un aumento de la presión intersticial y esto provoca la disminución de la resistencia del suelo (Quintana, 2013), la masa de suelo deslizada suele estar determinada por suelos de poca resistividad.

El mapa de resistividad eléctrica se muestra en la siguiente figura.

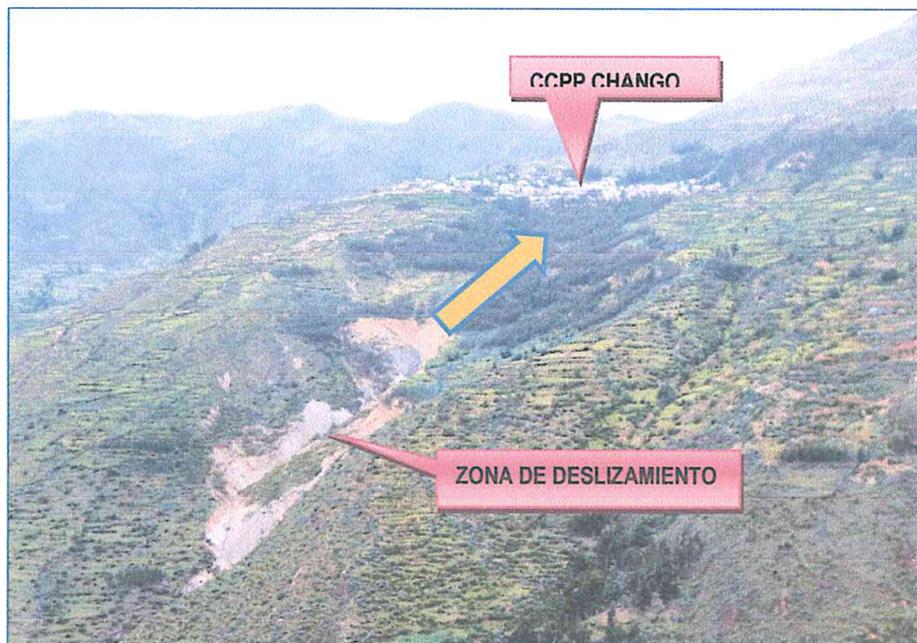
Imagen 1. Vista frontal del cerro Huaripampea y del deslizamiento

El CCPP de Chango convive con un gran deslizamiento rotacional originado por un proceso lento de erosión retrogresiva, la cual se acerca lentamente hacia el CCPP de Chango, generando como consecuencia que la microcuenca entera experimente un asentamiento generalizado, lento pero permanente en el tiempo. Estos fenómenos vienen afectando las viviendas (Más del 70% de las viviendas presentan fisuras según GORE Pasco- Ver Panel fotográfico n los Anexos), así mismo los terrenos de cultivo, loza deportiva, canales de derivación de agua, sistemas de alcantarillado presentan seria afectaciones. Ante lo expuesto, afirmamos lo siguiente: *El fenómeno de deslizamiento en el centro poblado Chango está afectando a la población y sus medios de vida y se presume un probable daño mayor en el futuro.*

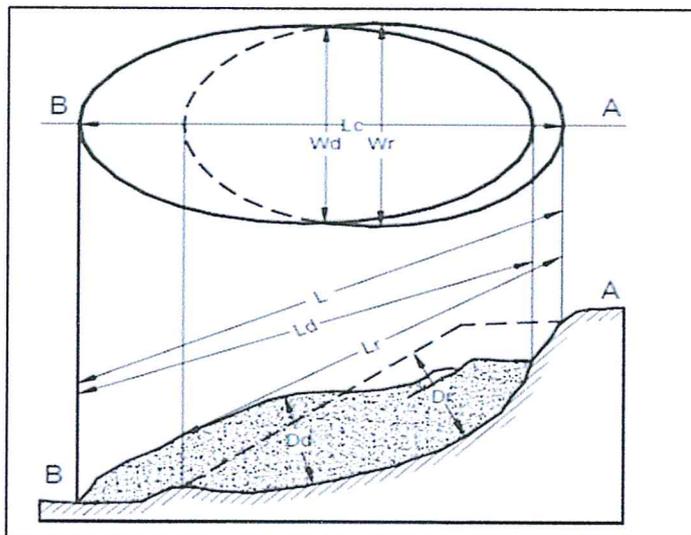
Imagen 2. Dimensiones de los deslizamientos

Dr: Máxima profundidad de la superficie de falla con respecto a la superficie original del terreno, medida perpendicularmente al plano conformado por Wr y Lr (m).

Lr: Distancia mínima desde el pie de la superficie de falla a y la corona (m)

$Vol_des=(1/6*\pi*Dr*Wr*Lr)Fex$

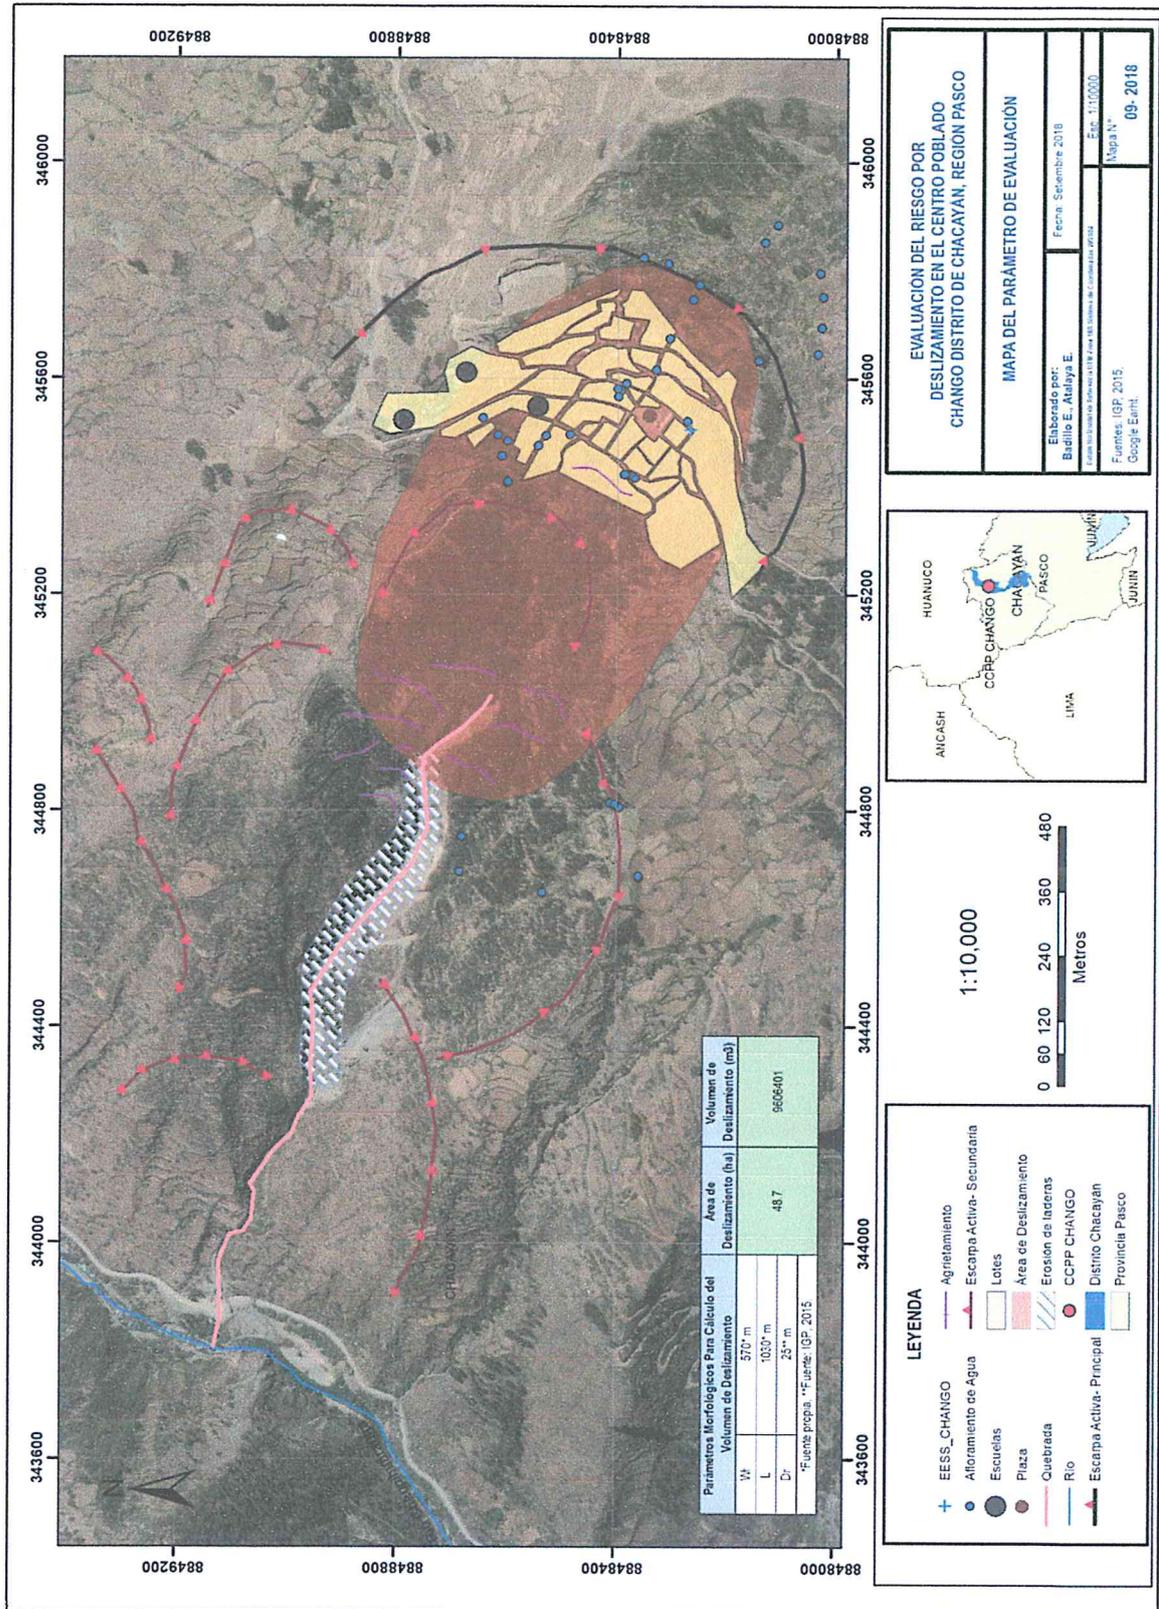
Figura 9. Mapa del Parámetro de Evaluación - Volumen de Deslizamiento

En este estudio se considera como único parámetro de evaluación al "Volumen de Deslizamiento", ya que este factor determinante en el nivel de daño que pueda experimentar el CCPP de Chango. El concepto consiste en que, a mayor volumen de material deslizado, mayor será la distribución espacial del peligro y los daños conexos.

En cuanto al cartografiado del parámetro de evaluación, se realizó en base a la geodinámica establecida por el IGP, 2015.

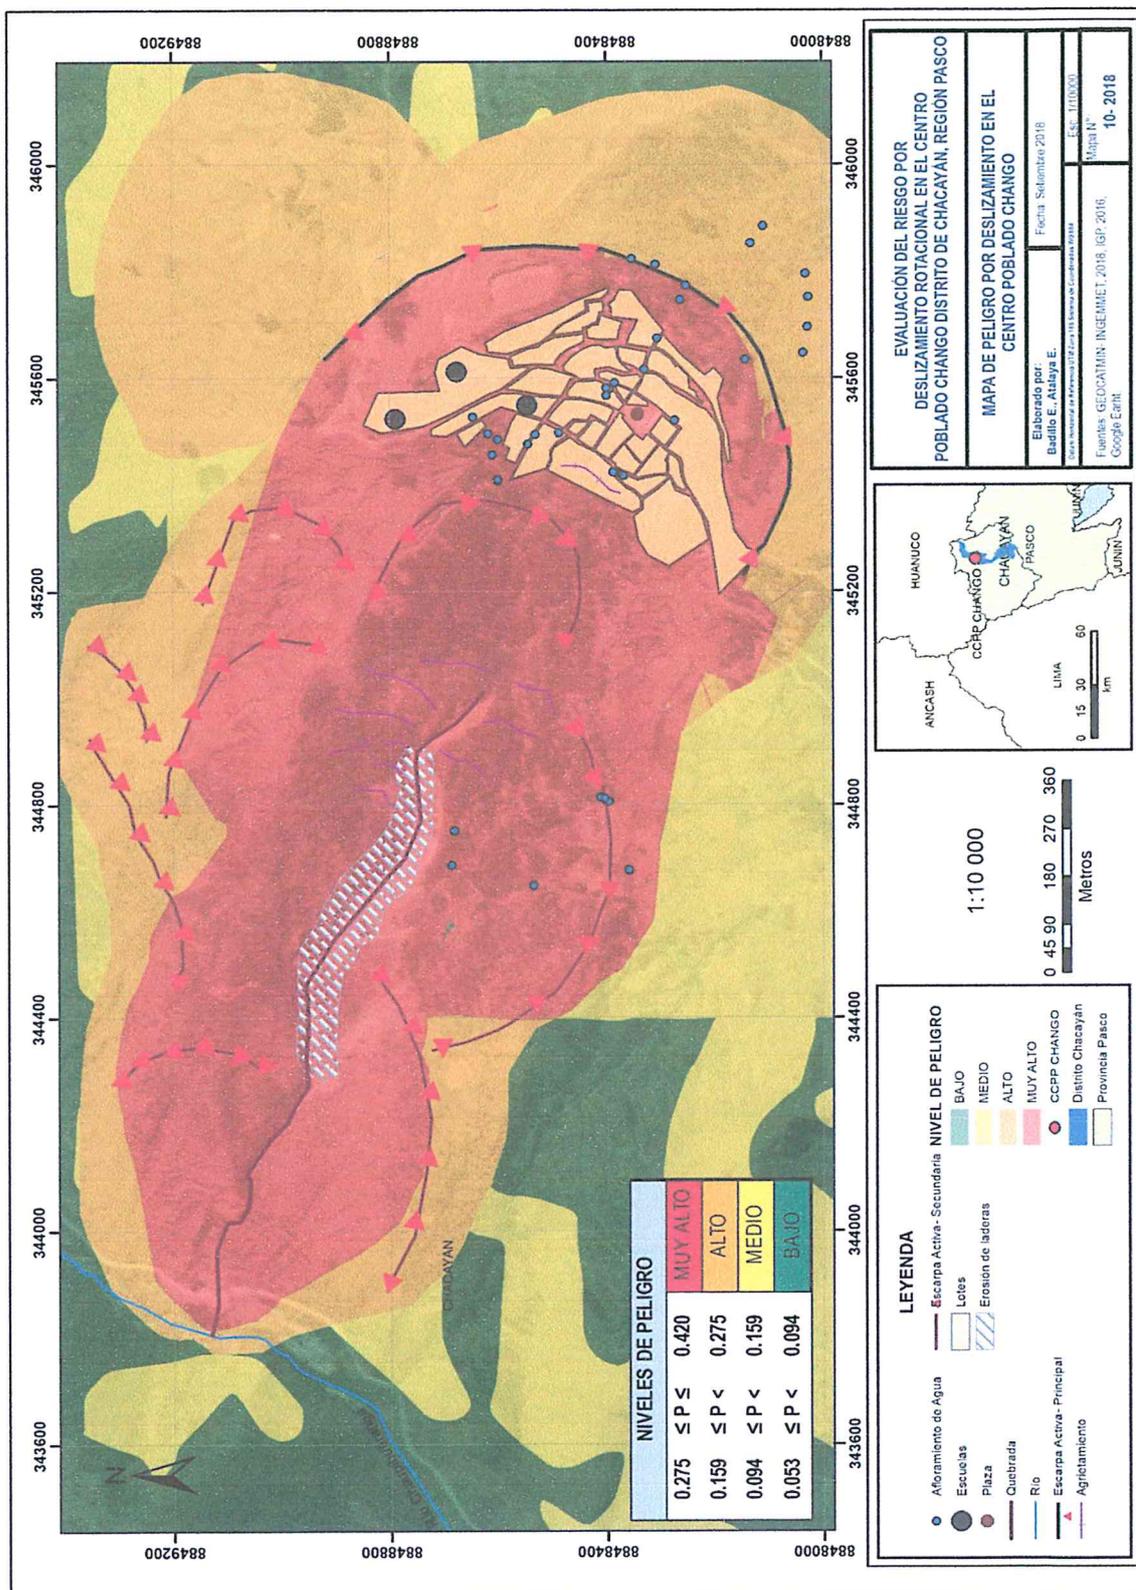
Figura 10. Mapa de Niveles de Peligros por Deslizamiento

A continuación, se muestra el resultado de la integración en un sistema de información geográfica (SIG) de los factores condicionantes, factor desencadenante y el parámetro de evaluación que podría afectar la zona de estudio. Desde luego, las evidencias de “deslizamiento pasados” con son la “escarpas” y “agrietamientos” son determinantes al momento de delimitar y/o reajustar el área del probable deslizamiento que afectaría el CCPP de Chango.

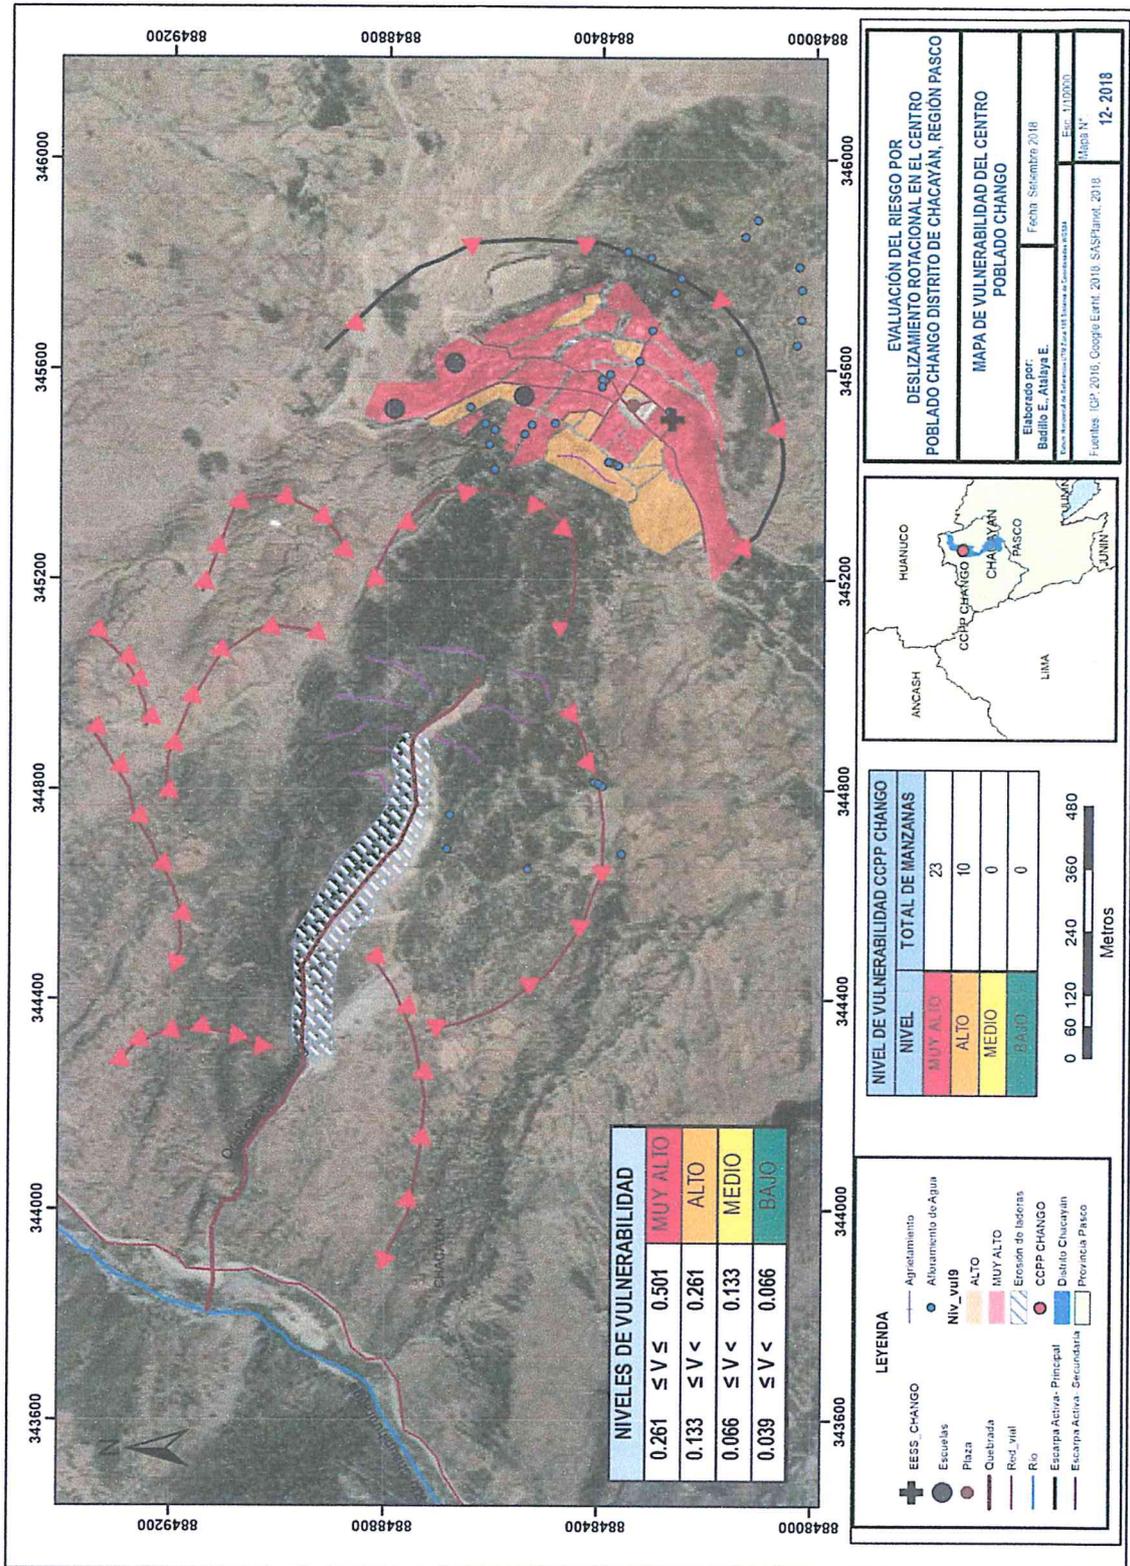
Figura 12. Mapa de Niveles de Vulnerabilidad del Centro Poblado Chango

El mapa de vulnerabilidad se presenta a continuación y según el análisis previo:

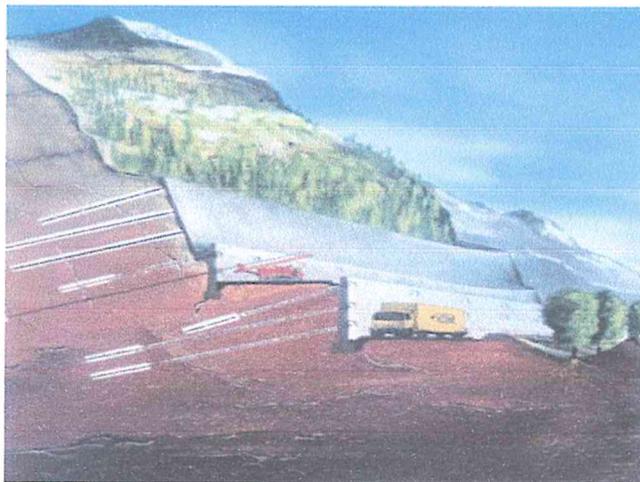
-Muros pantallas.- Así mismos se requerirá la construcción de muros de concreto armado que contengan los taludes y a la vez que sirvan de apoyo a los sistemas de pilotes y anclajes.

Figura ME1 Estabilización del talud con sistema combinado de banquetas, muros pantalla, pilotes y anclajes.

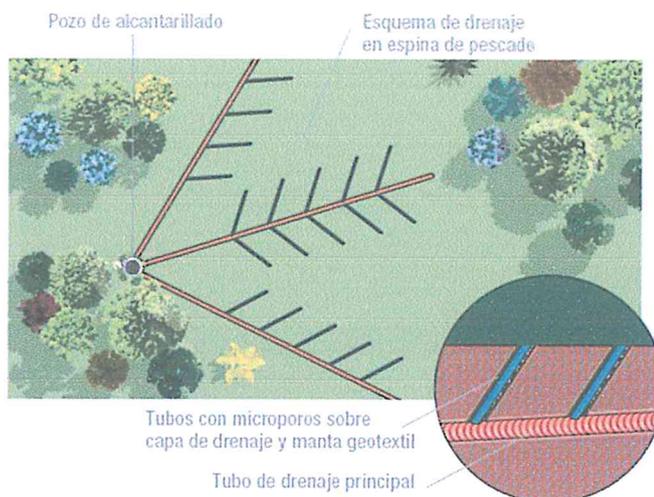
Sistema de drenaje sub-superficial, Para el caso de aguas subterráneas, se sugiere los "mantos drenantes" y "zanjas drenantes en forma de espina de pez" las cuales deben confluir a un emisario que, normalmente, alojará tubería drenante y colector en su interior. El trazado de esta red se determinará en el expediente técnico respectivo siguiendo el esquema de la Figura siguiente.

Figura ME2. Esquema típico de zanjas drenantes

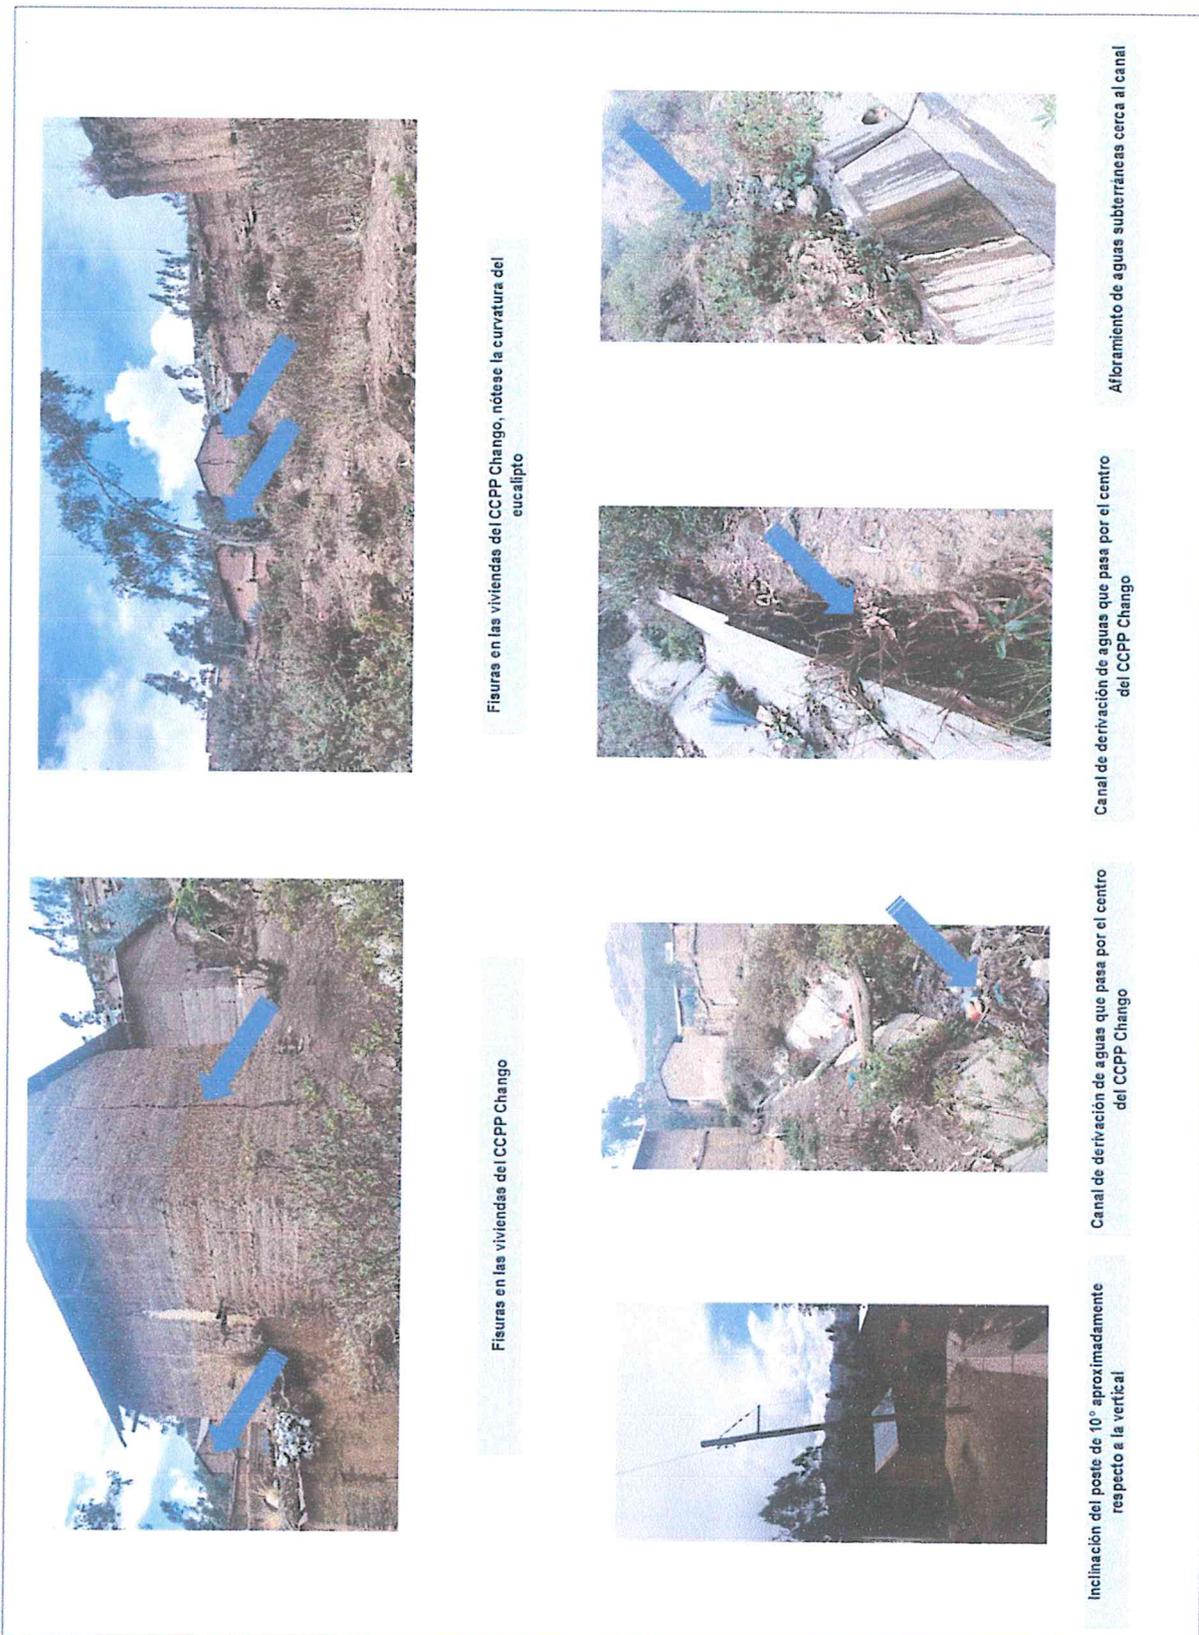
Figuras en las viviendas del CCPP Chango, nótese la curvatura del eucalipto

Aforamiento de aguas subterráneas cerca al canal

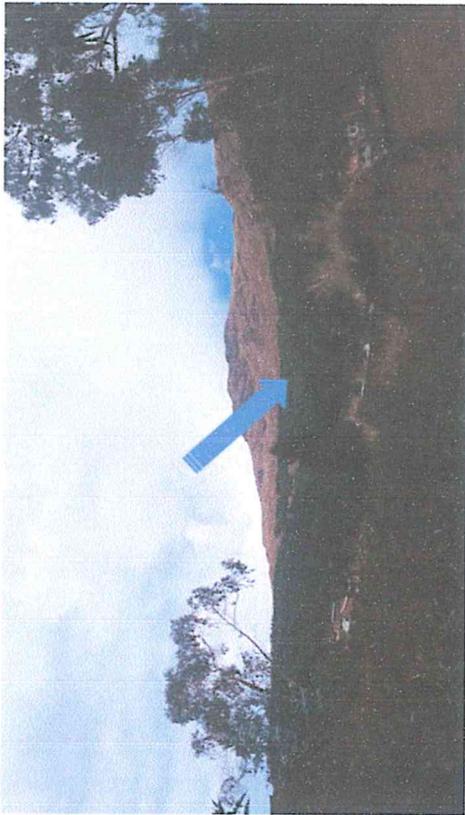
Vista de la cumbre del cerro Huaripampea sobre el cual se ubica el CCP Chango, nótese las plantaciones de pino en la parte superior de la microcuenca
