El centro poblado Chango ubicado en el distrito de Chacayán, provincia de Daniel Alcides Carrión, departamento de Pasco, viene siendo afectado por un gran deslizamiento del tipo rotacional retrogresivo el cual desde mediados del siglo XX se manifiesta a través de agrietamientos, asentamientos, erosión y cárcavas, las cuales avanzan hacia el centro poblado, afectando seriamente a las viviendas, canales de agua, redes de alcantarillado, loza deportiva y el principal medio de vida de la población, los terrenos de cultivo.

Informe de evaluación del riesgo por deslizamiento del centro poblado de Chango del distrito de Chacayán, provincia de Daniel Alcides Carrión, Departamento de Pasco

Determinar el nivel del riesgo por deslizamiento en el centro poblado de Chango, distrito de Chacayán, provincia de Daniel Alcides Carrión, departamento de Pasco.

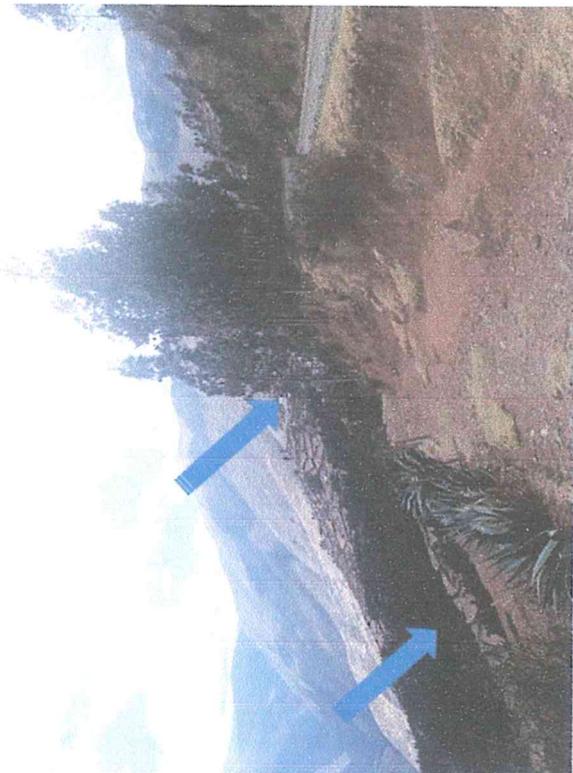
Vista de perfil de la quebrada Shinahing y el CCP Chango.
