REPÚBLICA DEL PERÚ
SECTOR ENERGÍA Y MINAS
INSTITUTO GEOLÓGICO MINERO Y METALURGICO

INFORME DE EXTENSIÓN
Geología Ambiental

MOVIMIENTOS EN MASA: DESLIZAMIENTOS Y HUAYCOS EN LA CUENCA DE LA QUEBRADA PAIHUA

(Distrito de Matucana, Provincia de Huarochirí, Departamento de Lima)

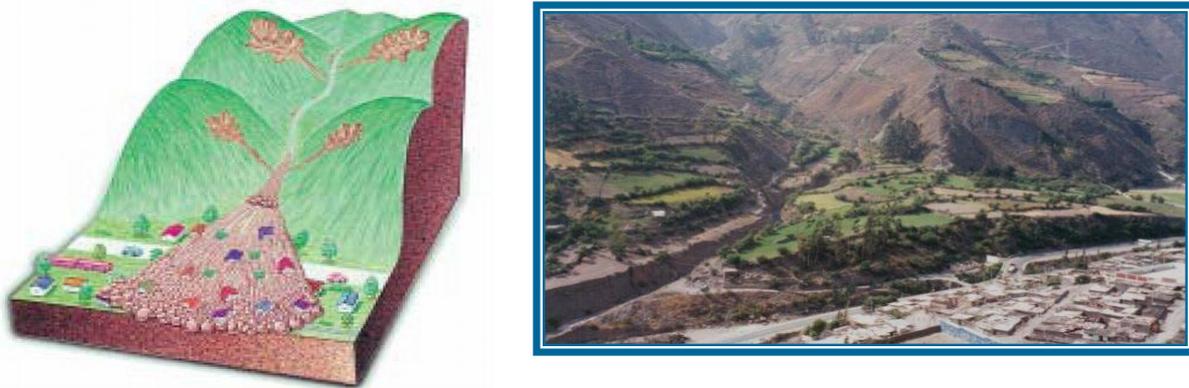
Figura 1: Modelo y cono de deyección de la quebrada Payhua formada por huaycos

Los huaycos o flujos de detritos son movimientos rápidos de rocas, escombros y suelos saturados de agua, que ocurren en las laderas (no canalizado) y cauces de quebradas (canalizado) cuando ocurren lluvias intensas y prolongadas. Usualmente en su trayecto se desbordan lateralmente depositándose en su parte final en forma de abanicos o cono. Por lo general, se componen de agua y material, principalmente arena, grava y piedras, pero también pueden incluir árboles y materiales fabricados por el ser humano (muebles, automóviles, casas destruidas, etc.). Usualmente, los huaycos tienen la consistencia del concreto húmedo y se mueven a velocidades superiores a los 50 Kilómetros por hora. Ver Figura 1

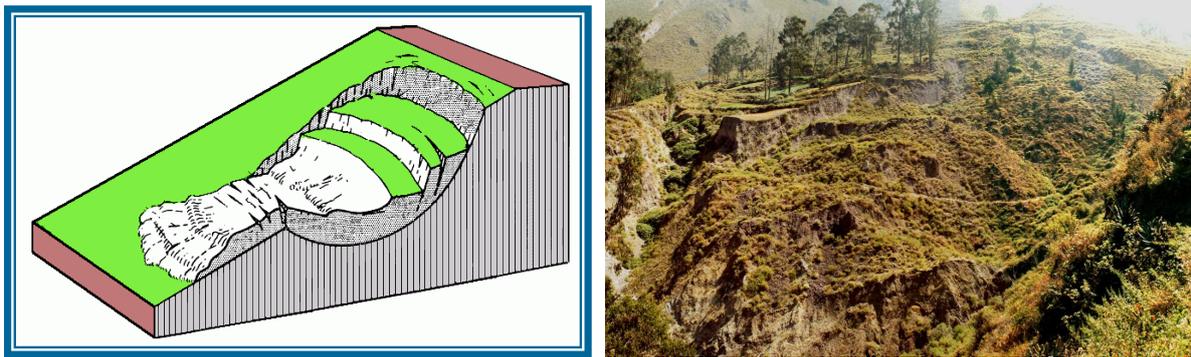
Figura 2: Modelo y deslizamiento de Payhua

Los deslizamientos son desplazamientos de tierra, rocas y sedimentos, pendiente abajo a lo largo de una superficie plana, circular o cóncava. Suceden debido a las características del suelo (dureza, filtraciones y humedad, pendiente, etc.) por lo que no son propicias para que se construyan viviendas. Ver Figura 2

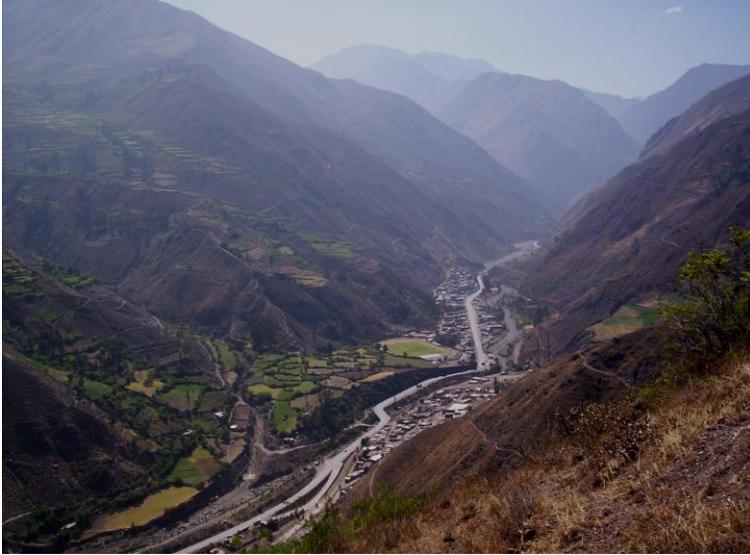
Foto 1: Abanico aluvial de la quebrada Payhua, Matucana y la Carretera Central. Vista hacia el Este.

Los abanicos aluviales o conos de deyección son formaciones terrestres de inclinación leve en forma de cono o abanico creadas en el transcurso de miles a millones de años por la deposición de materiales erosionados en las alturas de las cuencas. Los abanicos aluviales se pueden reconocer fácilmente en ambientes áridos como en la cuenca media y baja del río Rímac, en la que se ubica la quebrada Payhua. Los abanicos aluviales pueden ser altamente activos, donde los huaycos y pueden ocurrir periódicamente y/o excepcionalmente (fenómeno El Niño). Los peligros naturales principales que se presentan en los abanicos aluviales son los huaycos, inundaciones y erosión de riberas generados mayormente por eventos de lluvia intensa y prolongada. Los huaycos en los abanicos aluviales, por lo general, ocurren con poco o ningún aviso; se mueven a gran velocidad y tienen una gran capacidad de transportar sedimentos. Matucana también puede ser afectada por inundaciones, no sólo por la crecida del río Rímac, sino como consecuencia de un huayco generado en la quebrada Payhua y el posible represamiento del río. Ver Foto 1

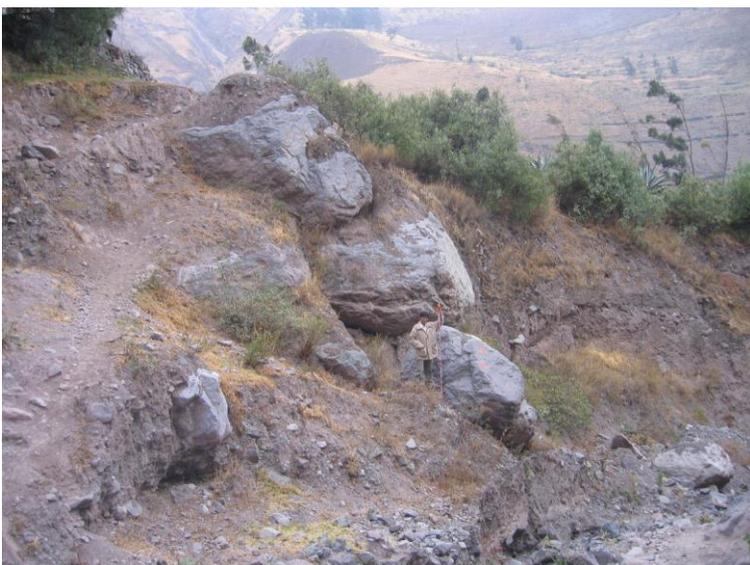
Foto 2: Materiales depositados por eventos (huaycos) prehistóricos en la quebrada Payhua, obsérvese el tamaño de los bloques.

Los deslizamientos, huaycos e inundaciones no son los únicos eventos que han ocurrido en esta región de Matucana. Los estudios realizados en el área, tanto en la identificación de áreas potencialmente activas, movimientos en masa ocurridos en las décadas pasadas, así como eventos "antiguos o prehistóricos" revelan un record de ocurrencia de deslizamientos, huaycos e inundaciones (Foto 2).

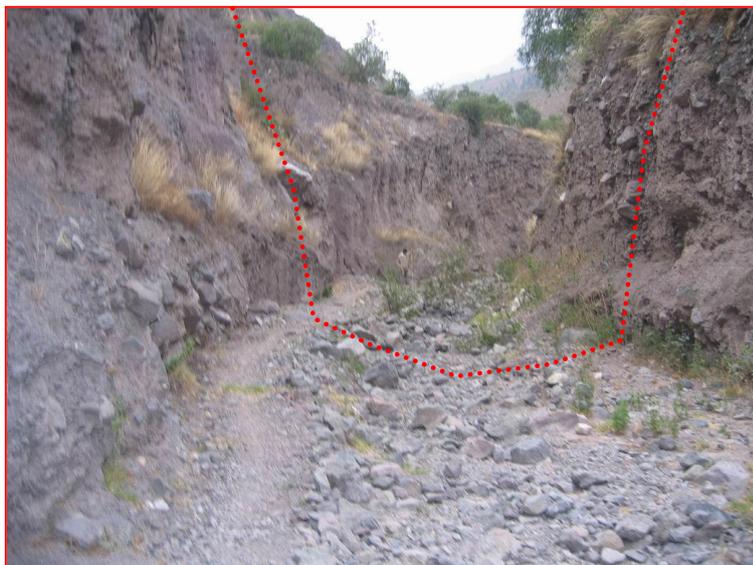
Foto 5a: Vista del cañón provocado por la erosión fluvial, de unos 20 metros de ancho y ocho metros de profundidad en el abanico de la quebrada Payhua.

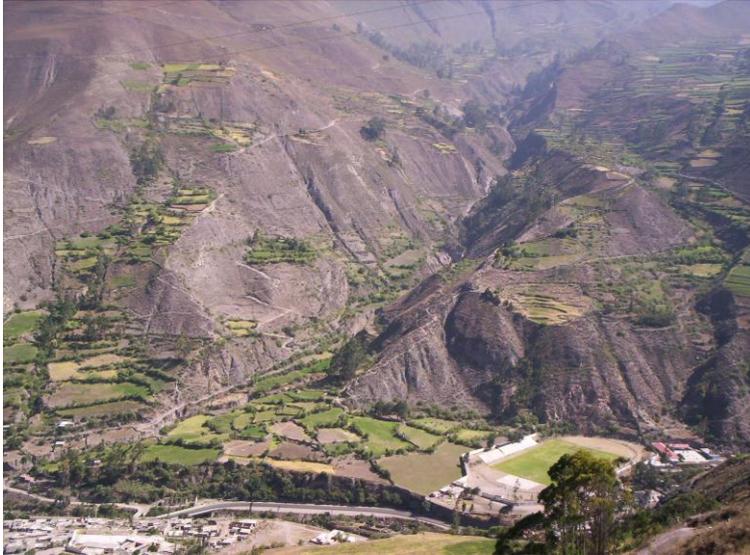
Foto 5b: Vista del abanico aluvial de la quebrada Payhúa, se observa los eventos históricos de huaycos; así como Matucana, Carretera Central, terrenos de cultivo y el estadio de Matucana a la derecha.

Los afloramientos a lo largo de los escarpes revelan que el abanico está compuesto por depósitos masivos de cantos rodados mezclados con sedimentos areno limosos. (Foto 5b). En la actualidad esta ocupado ampliamente por tierras de cultivo.

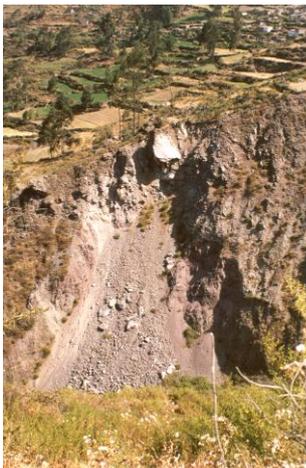
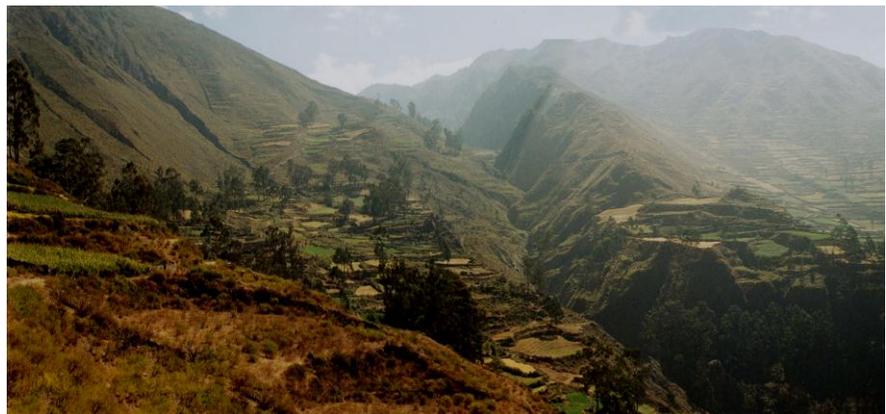
Foto 6: Vista de la cuenca baja de la quebrada Payhúa; márgenes con acumulación de depósitos de huaycos y/o flujos antiguos, terracedos para la construcción de andenes para la agricultura. En la vista izquierda una zona de derrumbe al pie de la localidad de Payhúa.

Se estrecha desde aproximadamente un Kilómetro aguas arriba de la población de Payhúa hasta la cabeza del abanico proluvial de la quebrada. Las laderas presentan rocas expuestas fracturadas y depósitos coluvio/residuales (Ver mapa Litológico). En las áreas adyacentes al cañón, se distinguen remanentes erosionados de depósitos antiguos de huaycos y/o flujos, así como los complejos de huaycos actuales y depósitos de las caídas de roca, derrumbes, etc. Estos terrenos han sido modificados por los andenes usados en las actividades agrícolas y éstas son irrigadas por pequeños canales abiertos hasta una elevación de 3.500 msnm. Ver Fotos 6.

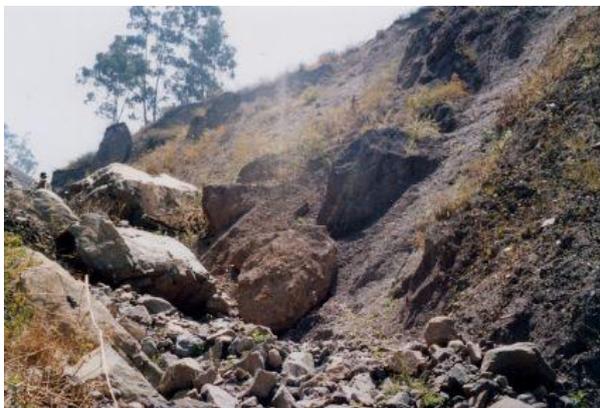
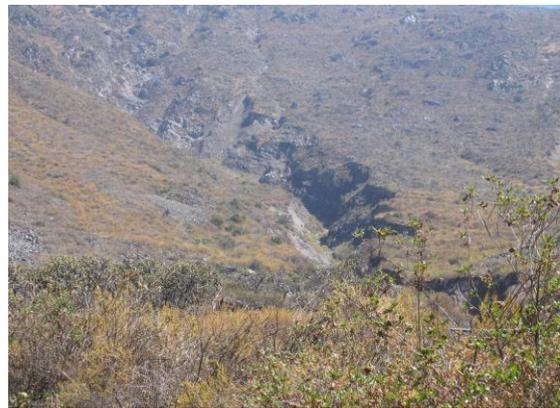
Fotos 7 y 8: Sistema de quebradas activas, quebrada Munaico, su reactivación provocó huayco de marzo de 1983.

Además, tres barrancos que se están expandiendo rápidamente, dentro de un abanico de detritos y huaycos, encima de la población de Payhua, produjeron los huaycos en 1983. Los huaycos de la quebrada Munaico (Foto 7 y 8), el mayor de estas quebradas activas o cárcavas, fue la última fuente del huayco de 1983, de acuerdo con las investigaciones realizadas que concuerdan con la versión de los residentes de Payhua.

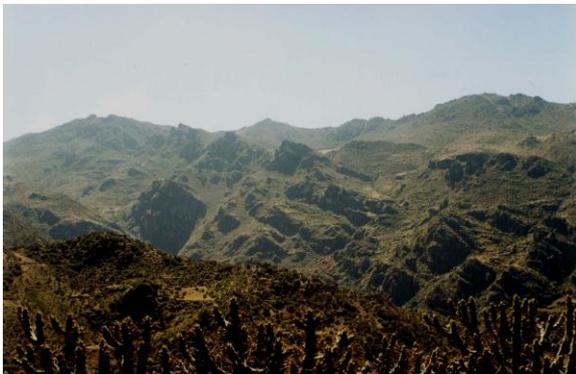
Foto 9: Vista de un sector de la cuenca superior de la quebrada Payhua; terrenos escarpados.

En el costado oriental la una vertiente superior es escarpada, cerro compuesto por rocas de andesitas (Ver Foto 9, Mapa Litológico). Los andenes agrícolas se extienden hasta las crestas de las colinas a lo largo del costado oriental de la cuenca. Evidencias arqueológicas, e informaciones históricas, muestran que estas terrazas existieron antes de la llegada de los españoles, e incluso, pre-Inca (aprox. 1.200 a 1.400 D.C.). La conservación de estos andenes a través de las laderas escarpadas de los tributarios muestran que éstas han sido estables durante los últimos 600 a 800 años.

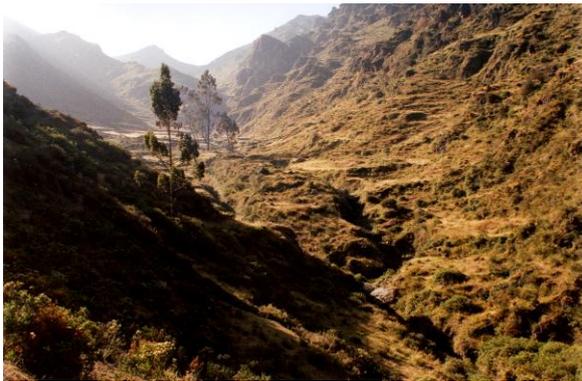
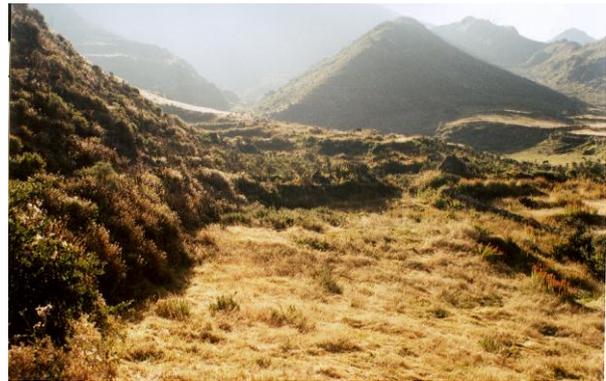
Foto 10 y 11: Dos vistas de depósitos de huayco en la cuenca superior de la quebrada Payhua. Es probable que de esta zona se originó el huayco de 1959 (Sector de Moya).

La parte superior de la cuenca es cortada por cinco tributarios entre Mancho, Shallapuquio y la cabecera. Los depósitos en abanico de estas series de tributarios y vertientes adyacentes han sido modificados para generar andenes para la agricultura (Ver Fotos 10 y 11). Los barrancos de estos tributarios son la principal fuente de sedimentos para los flujos de detritos en la cuenca alta y, al menos uno de ellos, fue la fuente de los materiales del flujo de detritos de 1959, de acuerdo con las investigaciones e información de los residentes de la población de Payhua.

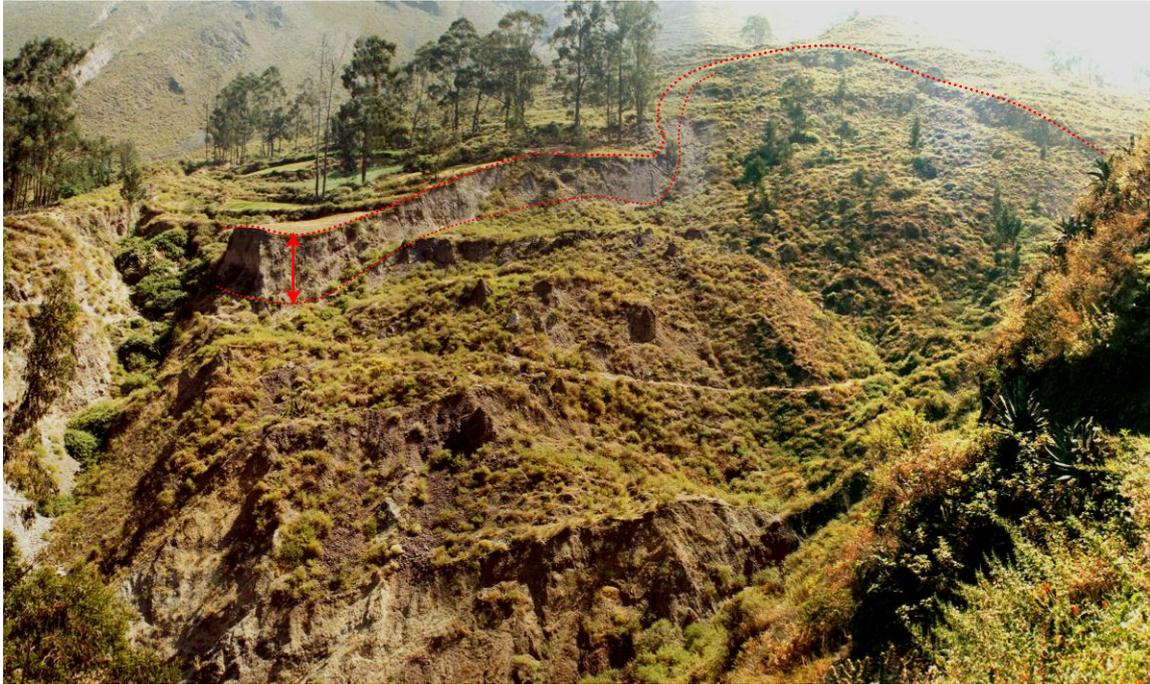
Foto 12: Vista de la zona de deslizamiento activo cerca de la localidad de Payhua. Apréciense las escarpas y saltos de terreno.

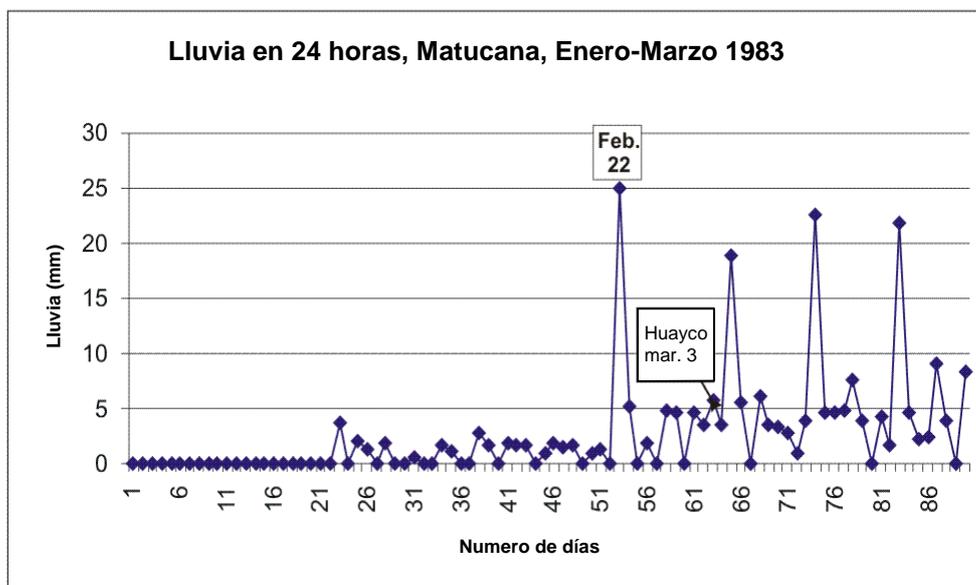
Figura 3: Precipitación total diaria en Matucana entre el 1 de enero al 31 de marzo de 1983 (1 de enero es día 1). La precipitación acumulada al día del huayco (día 64) fue de 58,7 mm caídos en los 12 días anteriores, incluyendo el 22 de febrero, uno de los días más lluviosos jamás registrado en Matucana. Ningún otro flujo de detritos ocurrió ese año a pesar de una precipitación adicional de 154,7 mm caídos en los 30 días siguientes.

Los registros climáticos para las 24 horas del 3 de marzo de 1983 muestran que solamente cayó una ligera lluvia en Matucana (Fig. 6). Los datos de más de un mes antes y después de este evento indican sólo una lluvia excepcional el 22 de febrero.

Sólo tres precipitaciones totales en 24 horas, durante el período registrado, excedieron la precipitación del 22 de febrero de 1983 (la mayor de 30 mm). Ningún huayco fue asociado con alguno de estos eventos en el área de
