**REDUCCIÓN DE RIESGO ANTE EVENTOS CLIMÁTICOS EXTREMOS
EN DOS PROVINCIAS DE CUSCO, PERÚ 2010 - 2011**

“Estudio de peligros de origen geológico geodinámico en la microcuenca de Chuecamayo, distrito de San Salvador y medidas para reducir el riesgo de desastres”

MARZO - 2011

© Centro de Estudios y Prevención de Desastres – PREDES – Marzo 2011

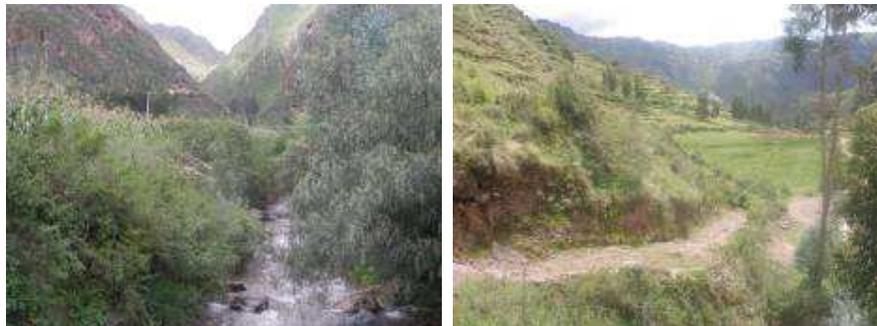
Región natural ubicada entre (2300 y 3500) en la parte baja de la microcuenca (Chueca-Motomoto), el clima dominante es templado, con notable diferencia de temperatura entre el día y la noche. La temperatura media anual fluctúa entre 11 y 16 °C; las máximas entre 22 y 29 °C y las mínimas entre 7 y -4 °C durante el invierno, es decir, de mayo a agosto. Las lluvias caen con regularidad durante el verano (diciembre a marzo). La vegetación típica está conformada por: eucalipto, aliso, maíz, caigua, cañihua, tarwi, árboles frutales, etc. La humedad atmosférica es poco sensible. Durante el verano se presentan abundantes neblinas, garúas y lluvias. En las zonas altas de esta región se encuentra el límite inferior de las heladas invernales. Además de tierras cultivables, en esta región existen zonas de relieve escarpado.

Figura N° 1 Región Quechua: desde Chueca hasta Motomoto

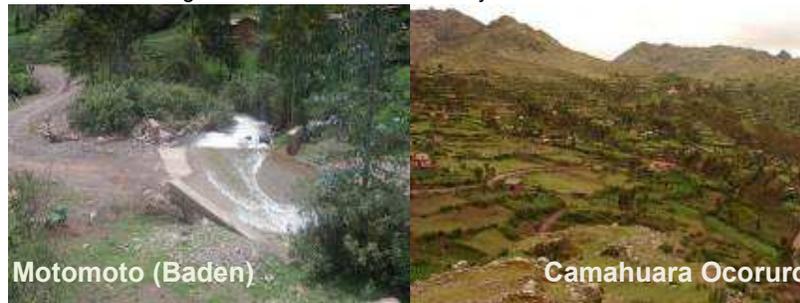
Región natural ubicada entre (3500 y 4000 m.s.n.m.) poblado de Siusa, parte baja de Camahuara y Occoruro, el clima es seco y frío, generalmente se estrechan los cursos de ríos y riachuelos, formando las gargantas, mientras que las cumbres tienen bruscas ascensiones de acantilados y pañolerías y cerros escarpados. La temperatura media anual fluctúa entre 7 y 10 °C, con máximas superiores a 20 °C y mínimas invernales de -1 a -6 °C (Mayo-Agosto). La precipitación promedio es de 800 mm por año. La vegetación está compuesta por plantas silvestres, como el quinal, sauco, motuy, papa, año, quinua, tarwi, haba, oca y olluco. El clima en esta región es frío debido a la elevación de los vientos locales, a causa de los altos cerros, encañadas y aberturas. Esta región abarca desde la zona de Motomo hasta la zona baja de Siusa, Camahuara y Ocoruro.

Figura N° 2 Zona de Motomoto y Camahuara Ocoruro

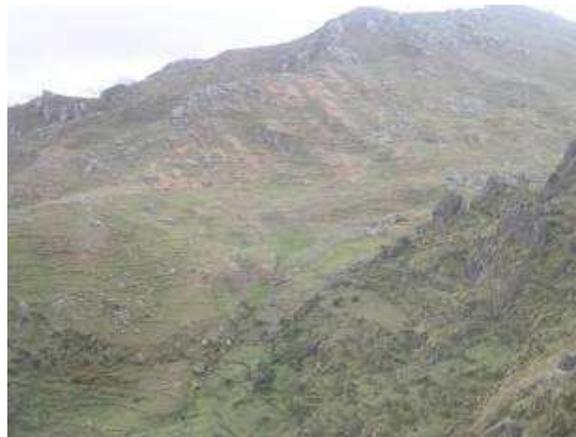
Figura N° 4 Morrenas en la parte alta de Siusa

Estas geoformas las podemos encontrar en las inmediaciones de las lagunas formando los diques naturales de estas, en la parte alta de Siusa, Camahuara y Ocoruro, que significa un gran desarrollo de nevados en esta zona nor oriental durante el pleistoceno, extendiéndose estas hasta las partes bajas.

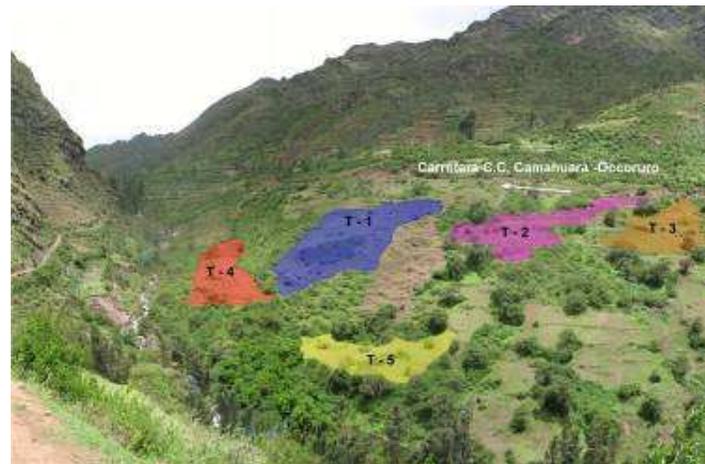
Figura N° 5 terrazas naturales

En la zona, se observa dos tipos de terraza: una natural, formada por la acción geológica de las aguas que discurren por microcuenca Chuecamayo, tal como se observa en la parte baja de la zona y, otra artificial, que en génesis tuvo que ver la acción fluvio-glaciario, para posteriormente ser construida en forma antrópica (construcción de andenes) y utilizada como terrenos de cultivo, esto se puede observar en la zona de Camahuara y Ocoruro.

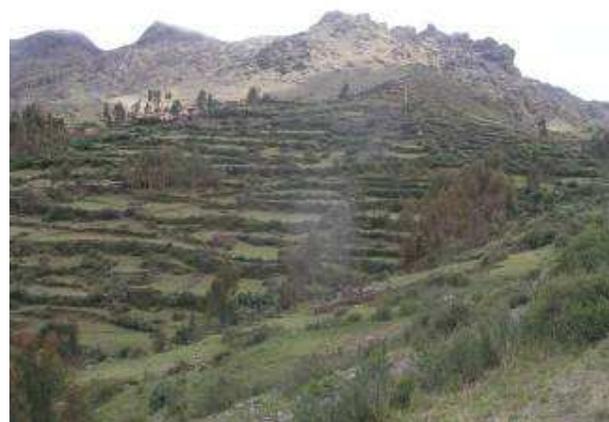
Figura N° 6 Terrazas (5) cerca a la desembocadura de la cuenca, que son utilizadas como terreno de cultivo

Terrazas que han sido formadas de dos modos. Primero, hubo flujos a manera de huaycos y flujos en diferentes épocas, posteriormente en estos terrenos fueron construidos andenerías con enrocado o sin él, para ser utilizados como terreno de cultivo

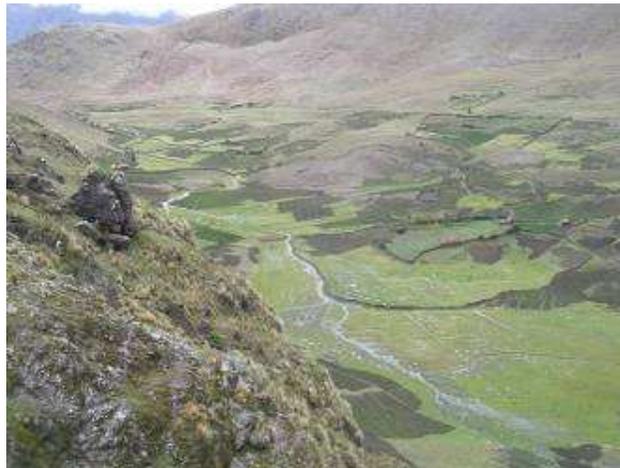
Figura N° 7 Humedales cerca a Teracochoa (CC Camahuara)

Se forman en superficies de pendiente baja, como consecuencia de tener un suelo arcilloso y la presencia de agua. Los encontramos en lugares donde existen manantes o cerca a las lagunas existentes en la zona, como en la zona nor oeste de la comunidad de Camahuara, cerca a las lagunas de Turococha y Mamacochoa.

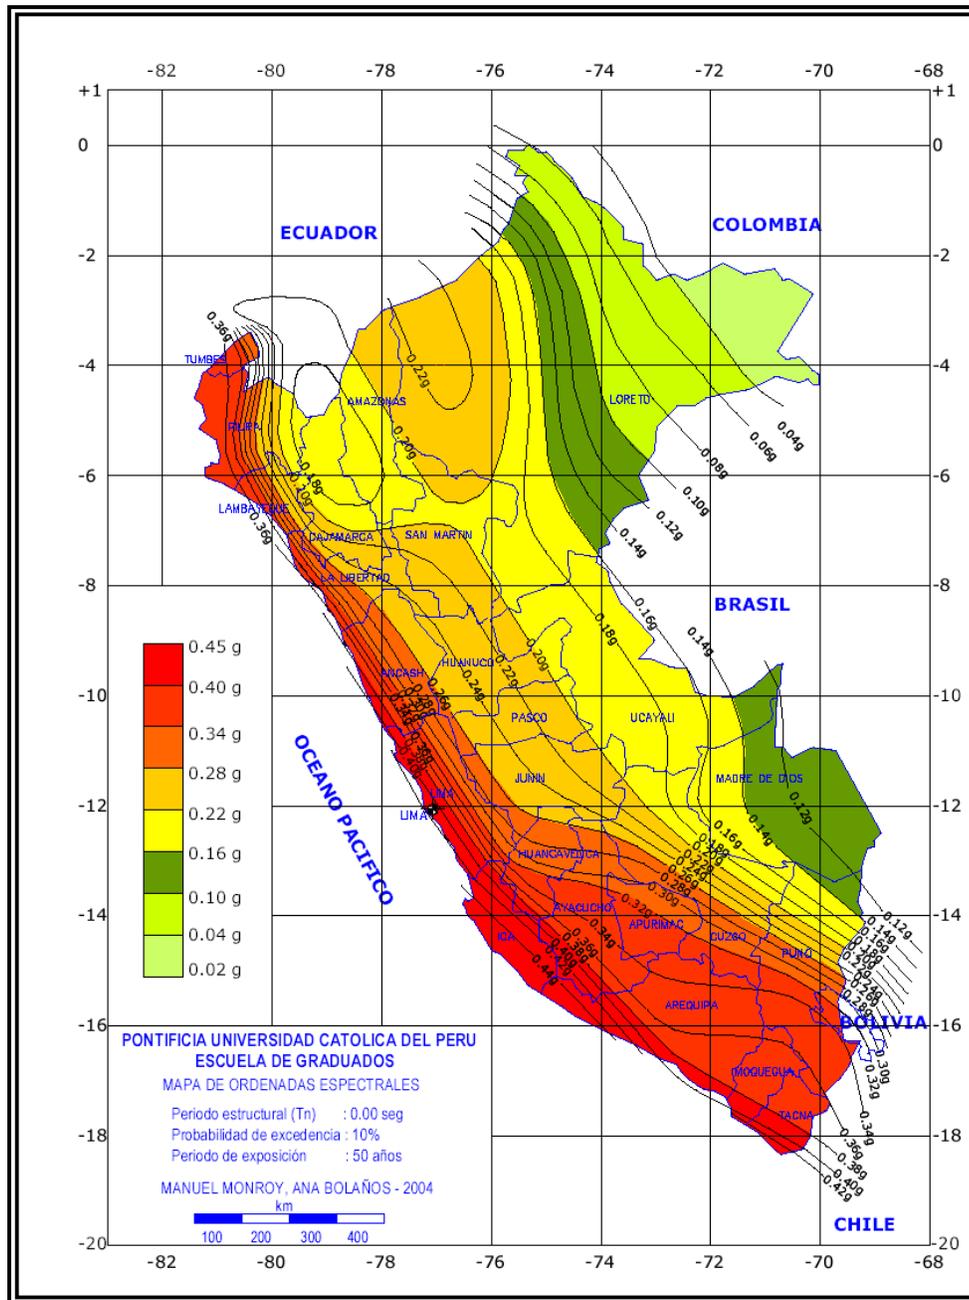
Figura N° 8 Mapa de orden espectral

Para la zona en estudio se tiene una aceleración sísmica de 0.24g correspondiente a un periodo de exposición de 50 años y una probabilidad de excedencia de 10%. Que equivale a un periodo de retorno de 500 años.

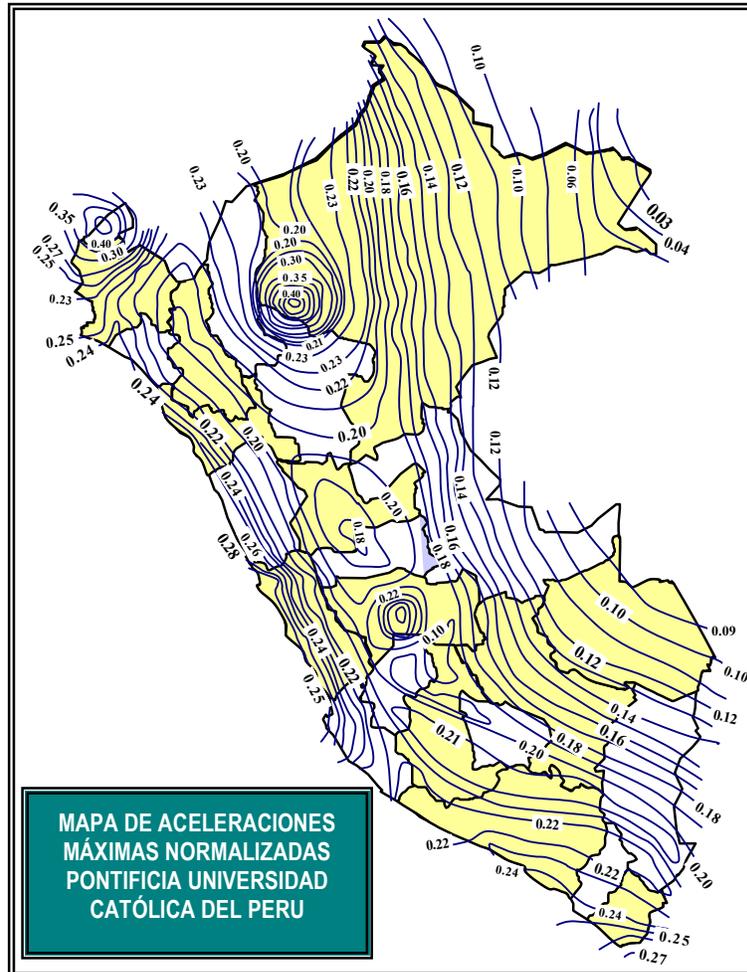
Figura N° 9 Mapa de orden espectral

Este valor es algo inferior a los valores reportados por las otras fuentes de información y esto es debido a que este se refiere a los máximos valores registrados en la zona, mientras que los otros calculan la máxima aceleración que podría registrarse en el futuro en base a una proyección a diferentes periodos de tiempo.

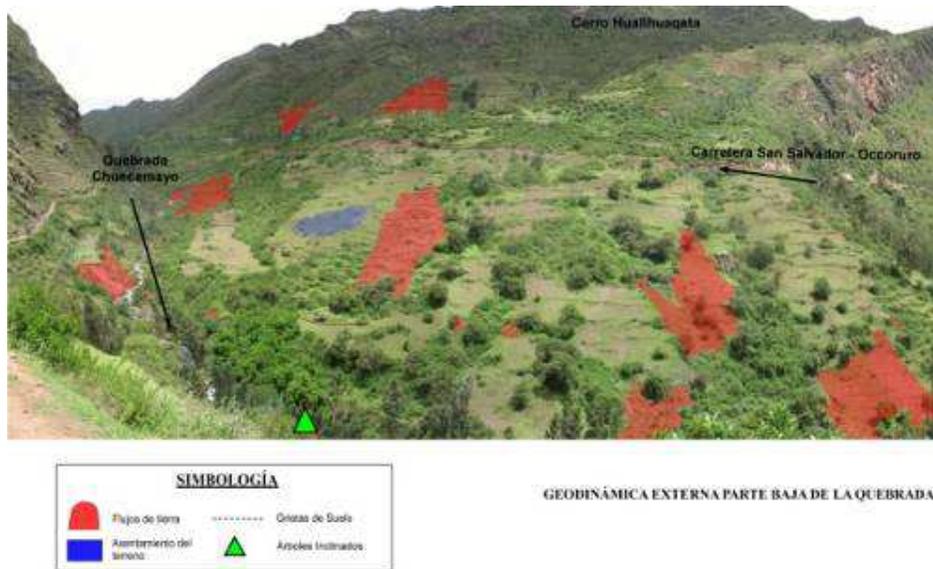
Figura N° 11 Flujos ubicados por debajo de la carretera San Salvador Siusa a la entrada de la cuenca.

También observamos una zona de derrumbe por caída de rocas que tienen una estratificación y diaclasamiento a favor del corte de la carretera justamente en la intersección con la Quebrada misma.

Por consiguiente tipificamos las zonas que se encuentran dentro de los flujos ubicadas desde el Sector de hacia el sur como de Peligro Medio y la zona de derrumbe la consideramos como peligro alto.

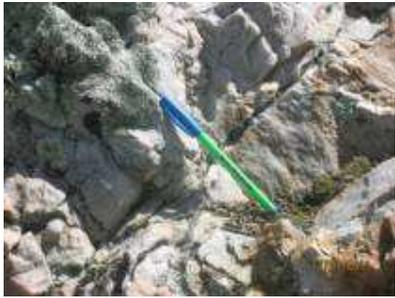
| | <p>Foto N° 01.- Cuarzita de color blanco de gran dureza ubicada en la cabecera de cuenca de la Quebrada Tarusca Huayco, en el Sector de Quelloccacca perteneciente a la Formación Paucartambo</p> |

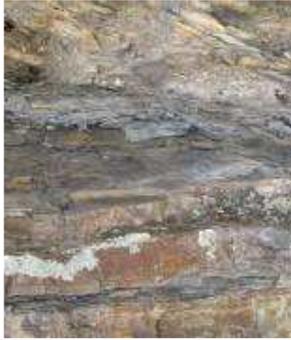
| <p>Foto N° 02.- Estratos de esquistoso micaceos de color gris con abundante cantidad de micas intercalados entre cuarcitas, ambos pertenecientes a la Formación Paucartambo, en el Sector de Kellocacca. Notese la intercalacion entre cuarcitas y esquistos. Coordenadas:197677 8511363 4215 m.s.n.m.</p> | |

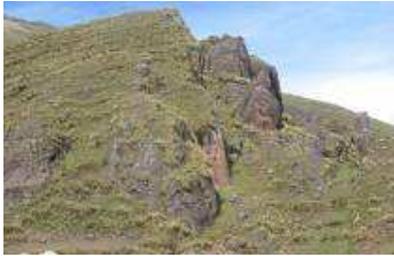
| | <p>Foto N° 03.- En esta foto se distinguen afloramientos de Rocas del grupo Mitu compuesto por conglomerados y areniscas de color rojizo en el cerro Napachayoc, notese la fuerte pendiente que genera.</p> |

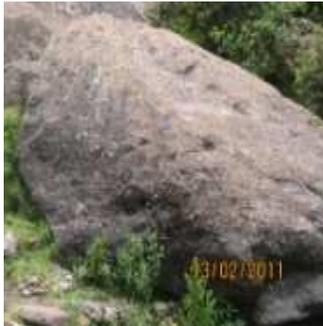
| <p>Foto N° 04.- Bloque de Conglomerado perteneciente al Grupo Mitu, en el Sector de Tarusca Huayco, estos bloques habrían caído pendiente debajo de las partes altas de los C° Sillicacca y C° Kunturcunca principalmente y transportados pendiente abajo por aludes y el mismo río Tarusca Huayco.</p> | |

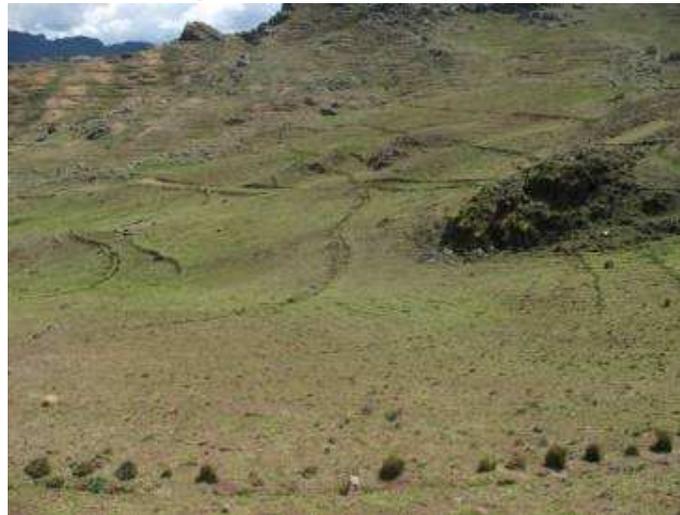
Figura N° 14 Zona de Pampananra

Imagen mostrando las zanjas de infiltración, proyecto realizado por CEDEP AYLLU y la CC de Siusa, estas zanjas se proyectan siguiendo la misma cota alrededor de toda la cabecera de cuenca y tienen la función de capturar las aguas de lluvias e infiltrarlas para la recarga de acuíferos.

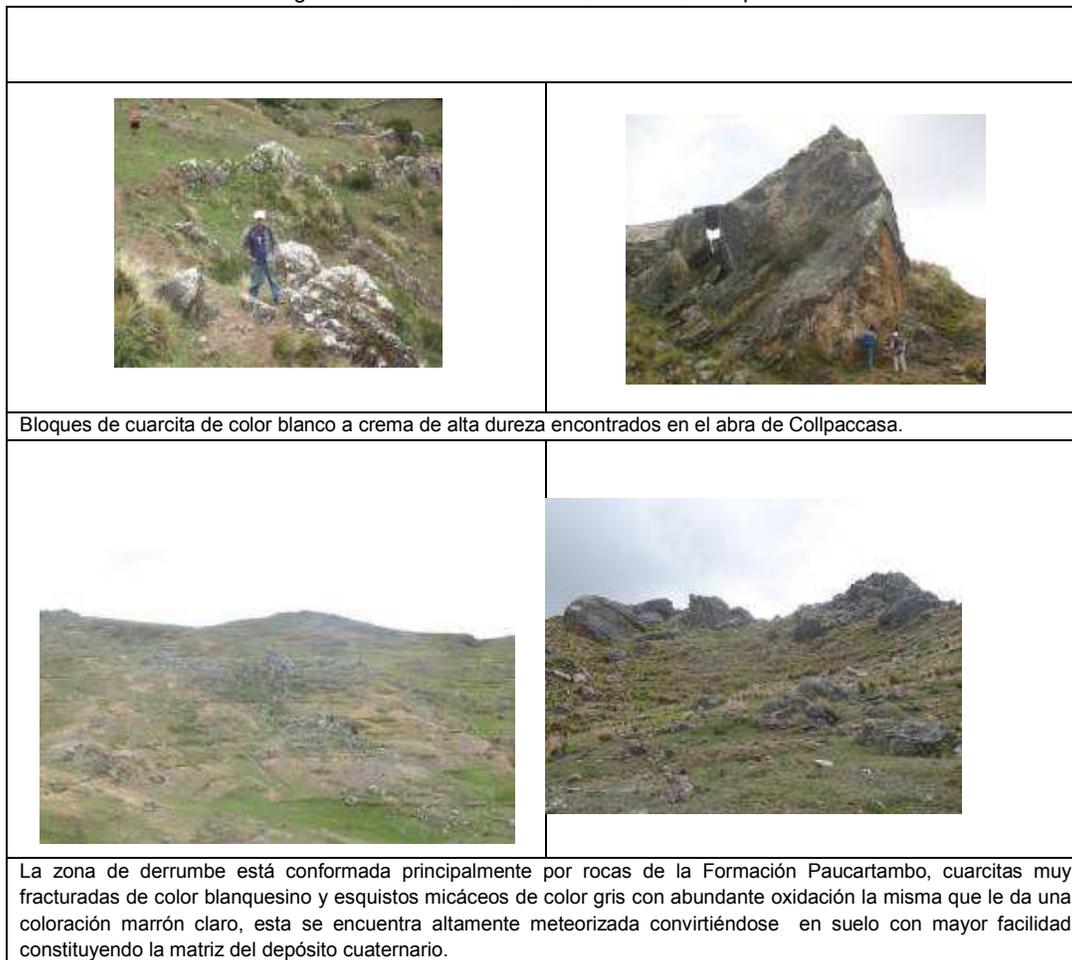
Figura N° 15 Zona de derrumbe sector de Pampananra

En la zona de derrumbes y hacia el sur oeste existen una gran cantidad de manantes, en un numero de 08, esta zona está tipificada como una zona de contacto entre la Formación Paucartambo y el Grupo Mitu específicamente entre los sectores Kelloccacca y Chejtaccacca, y se caracterizan por un cabalgamiento de la primera a la segunda, es decir que las cuarcitas y esquistos de la formación Paucartambo que son más antiguas que las areniscas y conglomerados del Grupo Mitu aparecen encima

de este, originándose dos fallas de contacto, una de ellas normal de con dirección N-S y la otra inversa con dirección NO-SE, alrededor de la Formación Paucartambo estas posiblemente sea la causante de la existencia de tantos manantes en este sector, los mismos que se proyectan hacia la CC de Cotataqui hacia el lado de PISAQ. Ver plano geológico N° 04

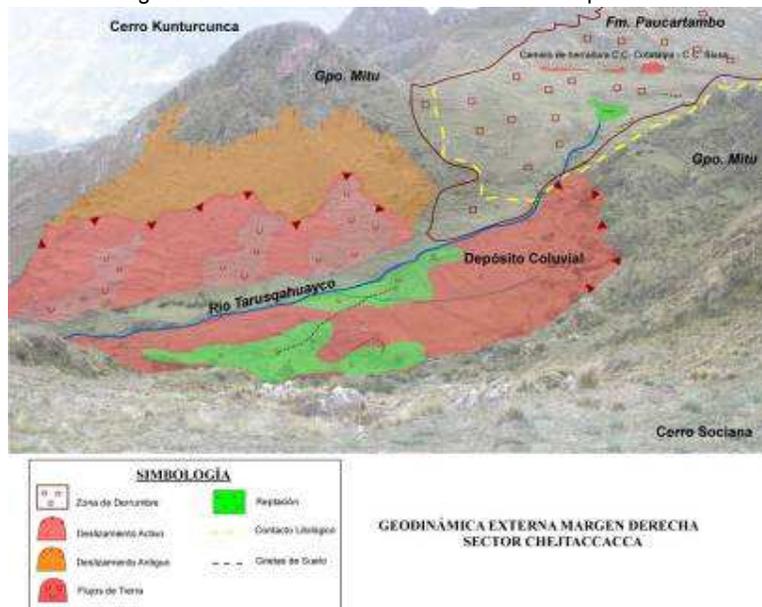
Figura N° 16 Zona de derrumbe sector de Pampananra

Se aprecia la litología en relación al tipo de movimientos en masa, la zona mas afectada constituye el sector donde existen los depósitos coluviales, y la zona de derrumbe se caracteriza por presentar rocas de la Formación Paucartambo (Cuarcitas, Esquistos)

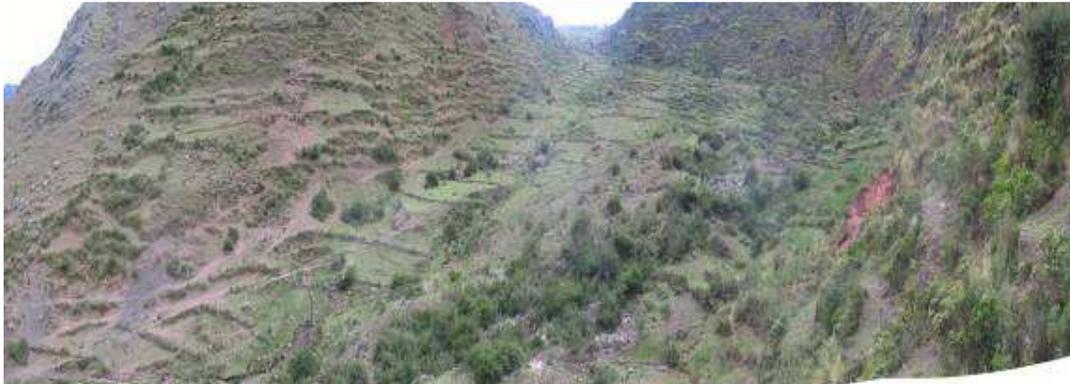
Figura N° 17 Sector de Chejtaccacca - Kiwarcancha

En la parte Nor Oeste pegado al Cerro Cillaccacca en el Sector Chejtaccacca se puede observar un deslizamiento activo, evidencia de ello es la presencia de grietas en el terreno, las mismas que se desplazan hasta el Sector de Taruscapampa paralelas al rio Tarusca Huayco, del cual se desprenden 4 deslizamientos de flujo lento "reptaciones" la dirección de su desplazamiento se dirige de Norte a Sur pendiente abajo hacia el rio Taruscahuayco, es importante mencionar el hecho la existencia de manantes en número de tres cercanas a la zona de arranque y dentro de la zona de reptación, inclusive uno de ellos es el que abastece de agua a la población de Siusa, anteriormente contaba con dos captaciones, pero debido al movimiento del terreno una de ellas colapso así como la tubería de conducción de agua ubicado en la margen derecha, este punto consideramos importante porque se trata de otra prueba irrefutable que el terreno se viene desplazando en forma lenta y afecta a la población en forma directa,

Sector Chejtaccacca-Kiswarcancha vista desde la parte baja, se observa el tipo de vegetación, principalmente arbustiva, el angostamiento de la cuenca, y la reptación de suelos, nótese el cambio de coloración a verde claro de algunas zonas, las que se estarían desplazando.

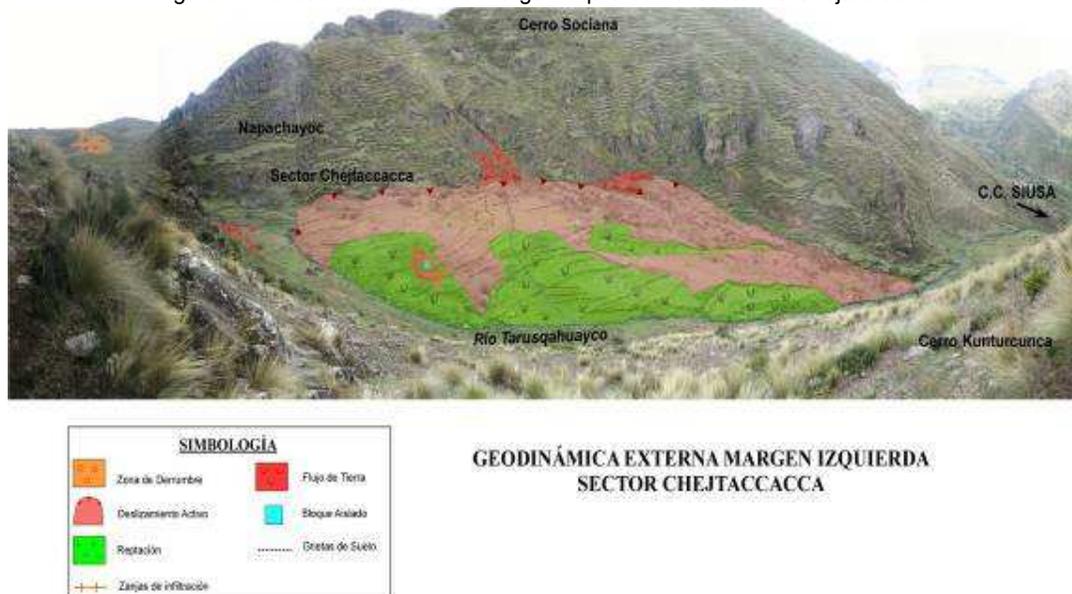
Figura N° 18 Geodinámica de la margen izquierda del sector de Chejtaccacca

Se aprecian la zona de desgarre del deslizamiento activo, las zonas de reptación, algunos flujos menores

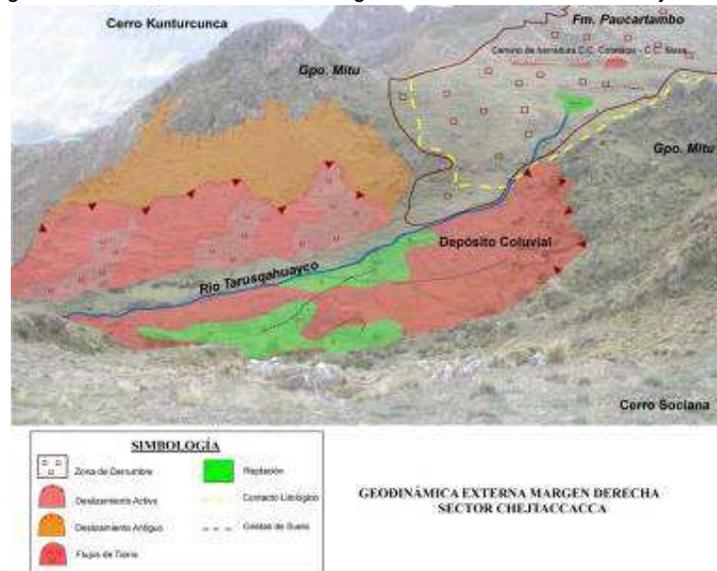
Figura N° 19 Geodinámica de la margen derecha del sector de Chejtaccacca

En la base del Cerro Kunturcunca hacia el Sur Oeste frente del deslizamiento activo de la margen izquierda se presenta otro deslizamiento activo, su zona de arranque se desplaza hacia el Sector de Tarusca Pampa, si bien es cierto que no existen manantes en esta zona, es necesario mencionar que la pendiente va de 40° a 60° tipificándose como alta, asimismo no existen tratamiento de taludes (construcción de terrazas, zanjas de infiltración) por lo que el material cuaternario es fácilmente erosionable la dirección de su desplazamiento se dirige de Sur a Norte pendiente abajo hacia el rio Taruscahuayco, en su interior se distinguen pequeños flujos de tierra en dos sectores.

Se pueden observar las zonas de deslizamiento activo, de reptación, la dirección de la quebrada de NO a SE.

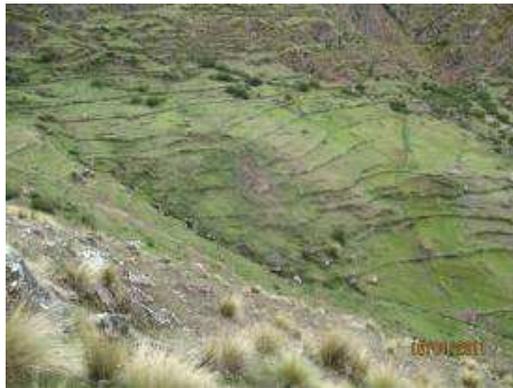
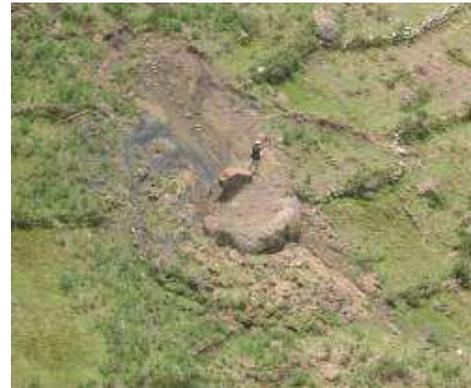
Figura N° 20 sector de chejtaccacca - taruscapampa

Vista panoramica (izquierda) y de detalle (derecha) mostrando la reptacion de suelos en la margen izquierda del rio Tarusca Huayco, se puede observar el movimiento del terreno asi como las dimensiones del bloque de roca que transporta consigo.

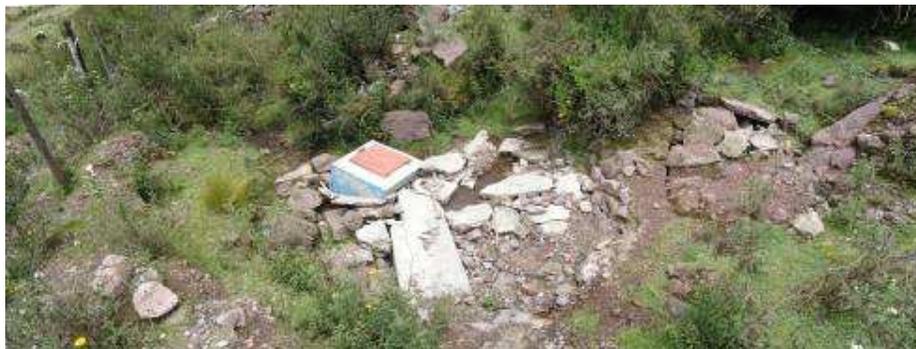
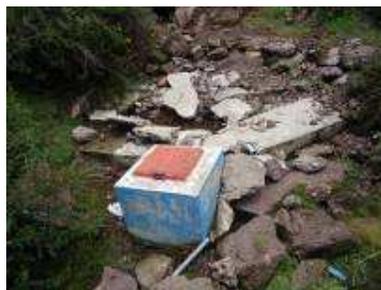
En estas fotos se puede ver el estado de parte del sistema de agua potable que alimenta a la CC de Siusa, en el Sector de Chejtaccacca, en las dos primeras el Colapso de una de las bocatomas que alimenta este sistema producto de la reptacion de suelos y en la s tercera el agua que se conduce por el suelo mas no asi por la tubería destinada para este fin.

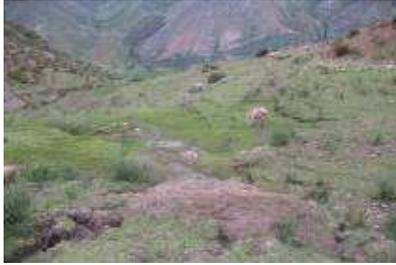
Figura N° 21 sector de chejtaccacca - taruscapampa

Se puede apreciar el asentamiento del terreno así como las grietas e que van paralelas al curso del río Tarusca Huayco así.

El asentamiento en algunos casos llega a 40 cm de profundidad, 30 cm de ancho, existiendo evidencias como la vegetación de que estos asentamientos no son recientes.

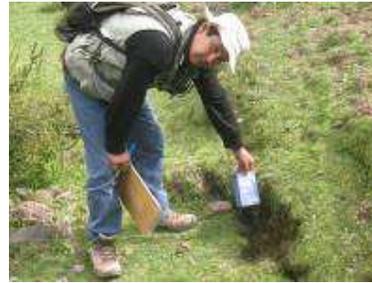
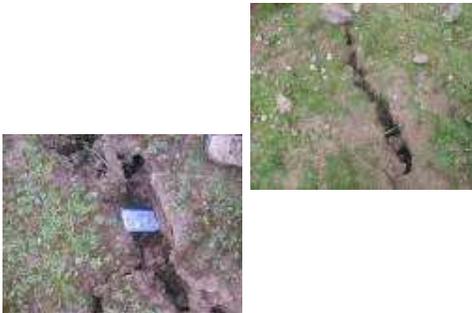
En este sector existen grietas en varios sectores de dimensiones promedio de 30cm de ancho, 40cm de profundidad y decenas de metros (Ver Plano N° 05) casi todos ellos en dirección paralela al sentido del río Tarusca Huayco.

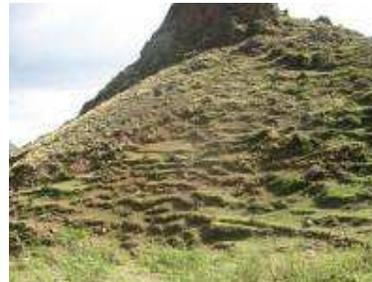
En esta foto se puede apreciar el flujo de tierra en la Margen derecha de este Sector.

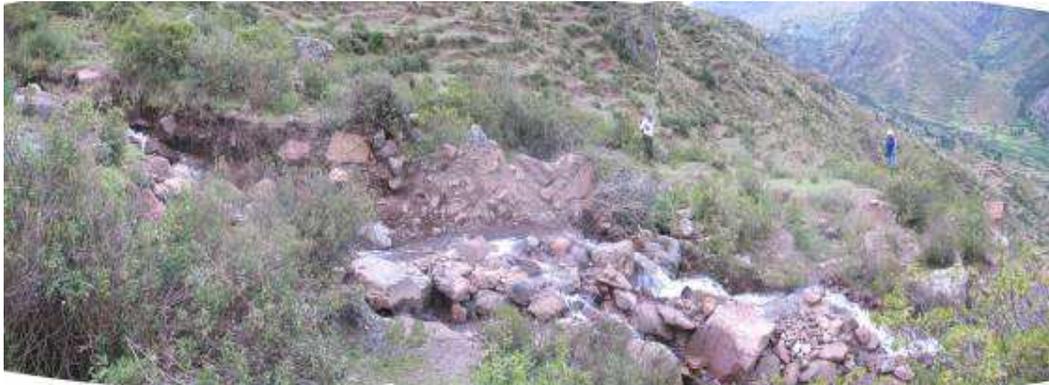
Figura N° 23 Material suelto y pendientes abruptas

Vista panorámica en la que se muestran el tipo de material existente en la zona así como el cambio brusco en la pendiente que hace que el agua adquiera una mayor velocidad.

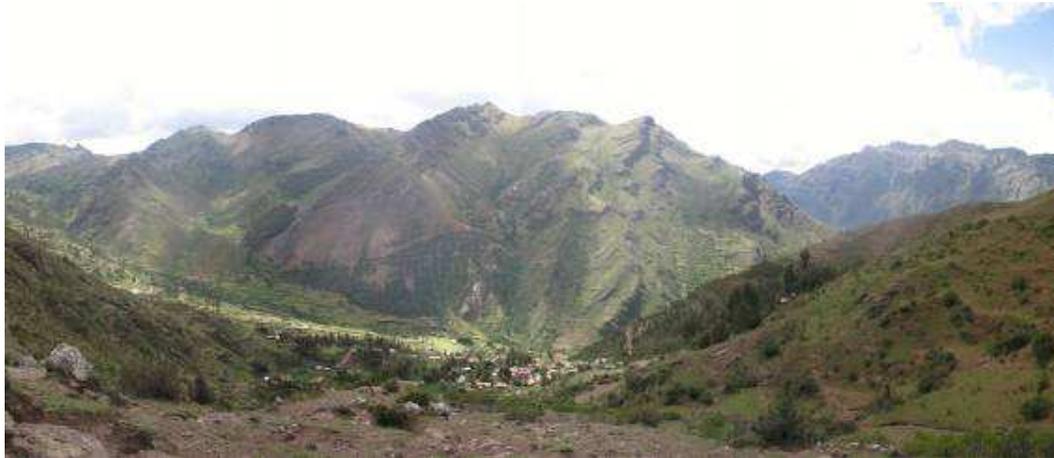
Figura N° 24 Sector de Tarusca

Vista panorámica desde el Sector de Tarusca Pampa hacia el río Chuecamayo, en la que se distingue el cambio de pendiente, hacia el fondo se distingue la CC de Siusa

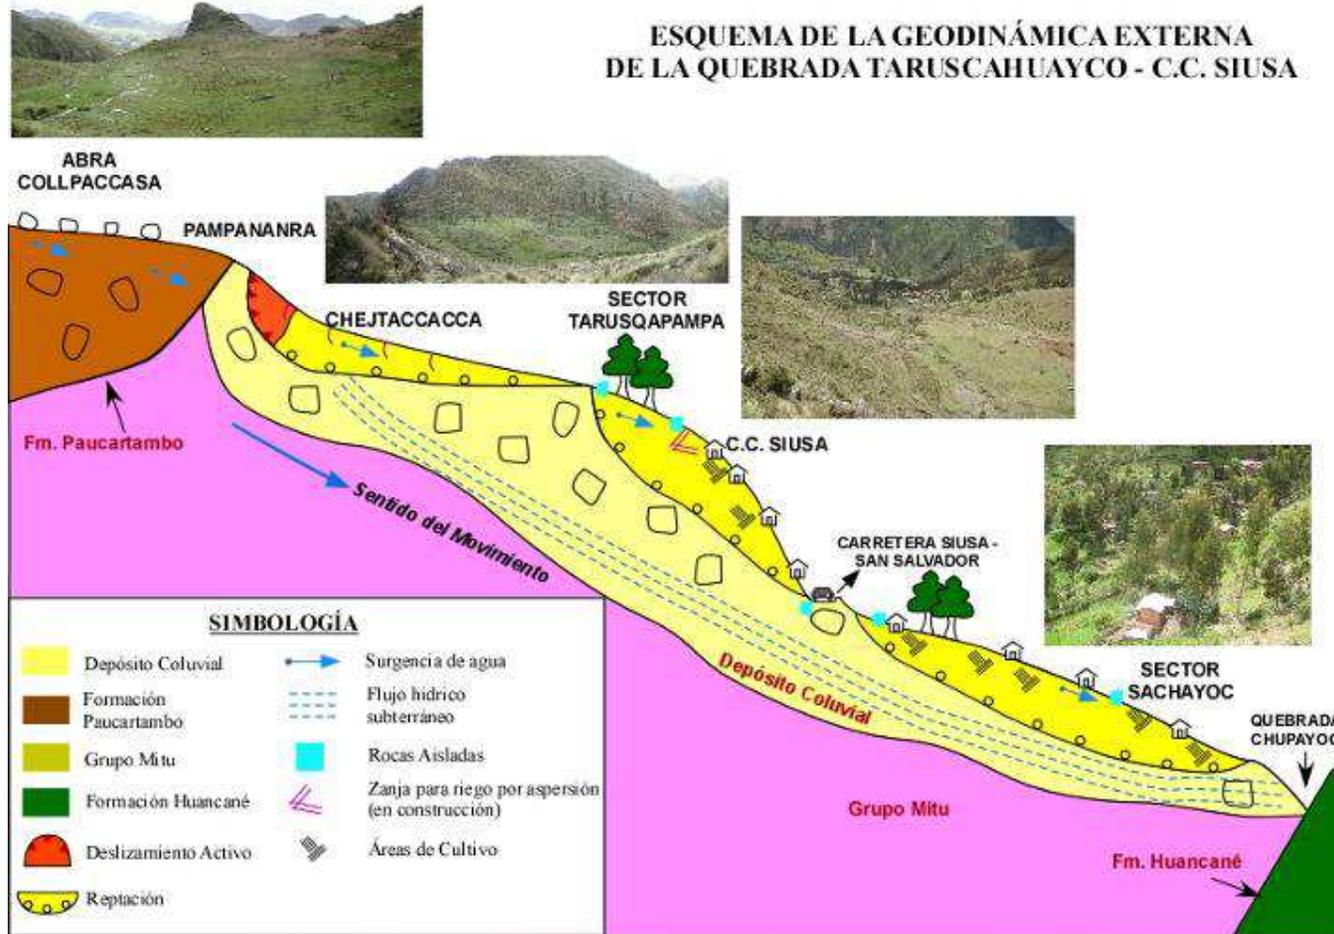
Figura N° 26 Esquema de geodinámica externa

Vista desde el punto de control principal para el monitoreo de los deslizamientos en la Quebrada de Tarusca Huayco.
