Informe Técnico N° A6924

INSPECCIÓN DE PELIGROS GEOLÓGICOS EN EL SECTOR DE LLACTABAMBA

Paraje Centro poblado de Llactabamba

AGOSTO
2019

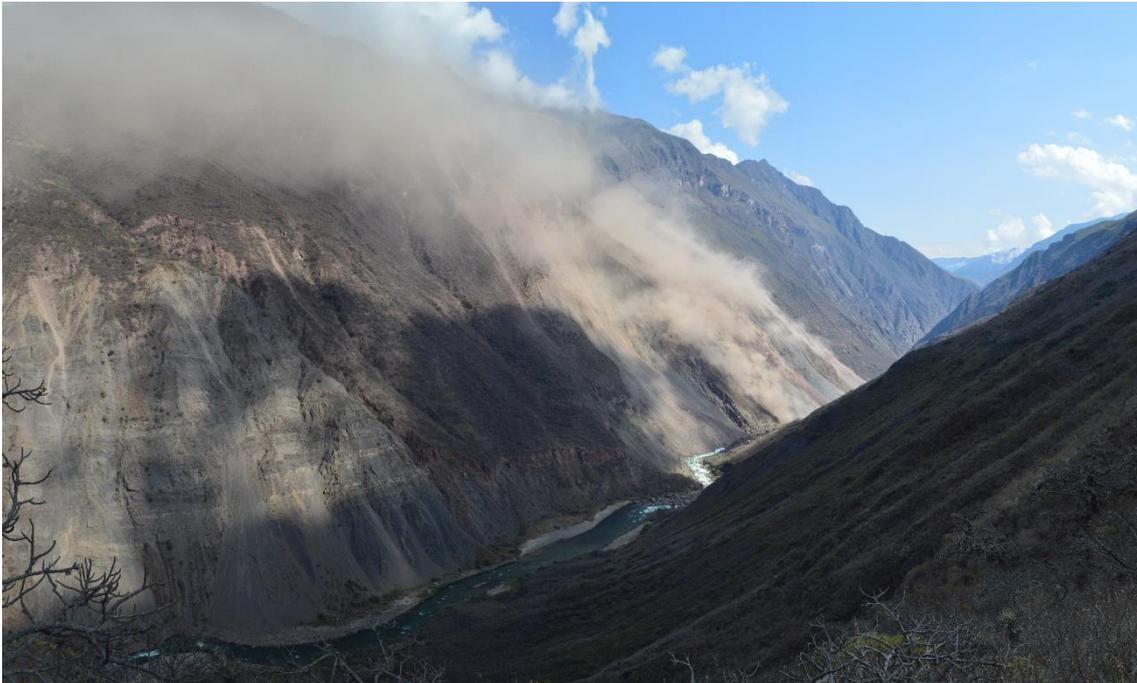
La zona de derrumbes se encuentra ubicado sobre un valle con una morfología cuyas pendientes de ladera son bastante elevadas (30° a 50°) y un relieve agreste, cuya geoforma es característica de los ríos juveniles. Así mismo, las paredes verticales y laderas abruptas labradas en roca de ambos flancos del valle del río Pachachaca (foto 1) presentan gran cantidad de material grueso en el cauce como bolos y bloques de roca provenientes de los constantes derrumbes en las paredes de la ladera del cerro.

Foto 1. Vista hacia el Noreste del río Pachachaca, donde se observa el valle cañón con laderas abruptas.

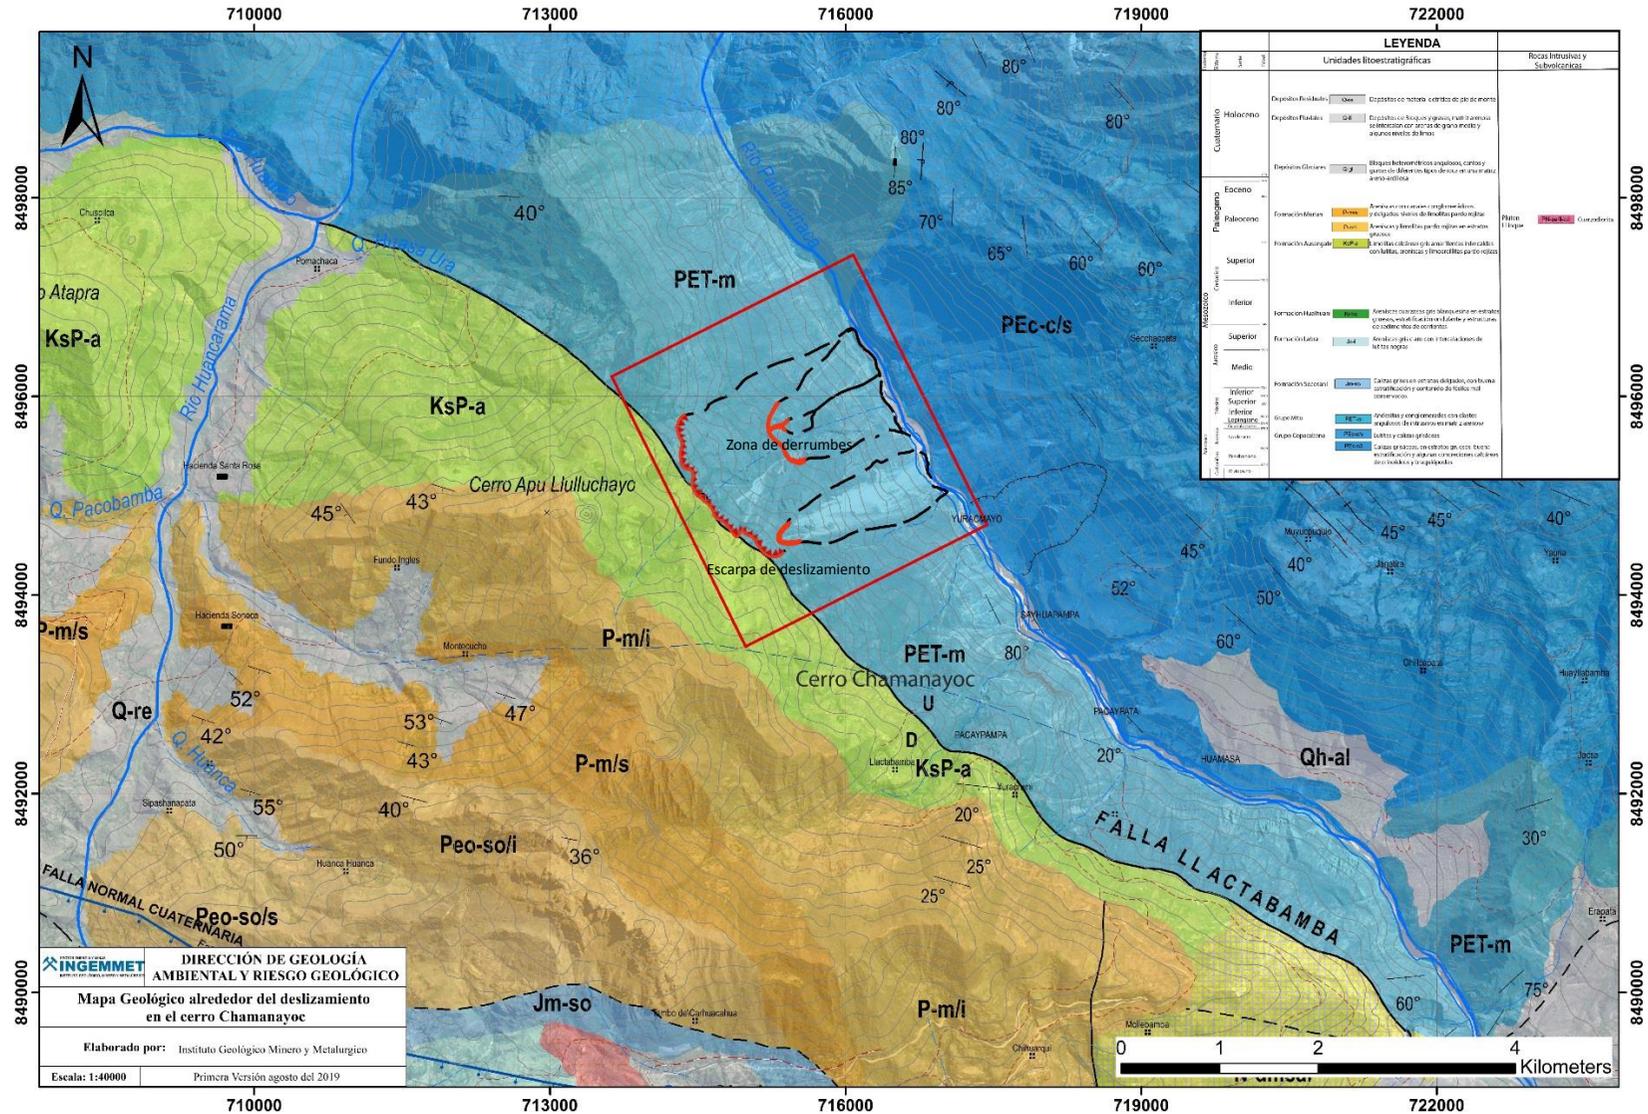
MAPA GEOLÓGICO ALREDEDOR DEL DESLIZAMIENTO EN EL CERRO CHAMANAYOC

Litológicamente, la ladera del cerro Chamanayoc está conformada por una secuencia de capas rojas, conglomerados, areniscas intercaladas con limolitas rojizas con contenido de carbón rocas volcánicas de composición andesíticas del Grupo Mitu (figura 2). El clima es un factor predominante para hacer a estas rocas susceptibles a los fenómenos de remoción en masa debido a que la variación de la textura entre los mismos tipos de roca hace que su comportamiento geomecánico sea diferente. Por ende, el Grupo Mitu tiende a experimentar deslizamientos, desprendimiento de rocas, derrumbes y erosión de laderas tal y como se describe en el boletín de estudio de riesgos geológicos de la franja 3 del INGEMMET.

Figura 2. Ubicación de la zona de estudio

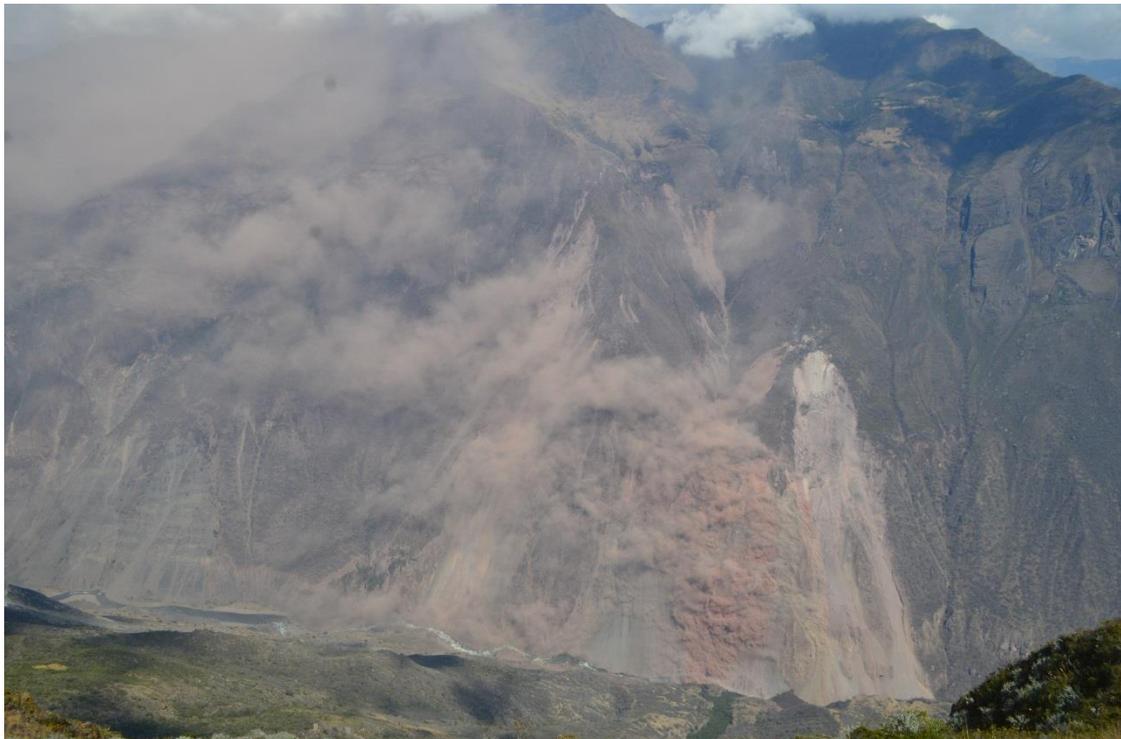
Las características y evidencias principales que presenta este evento, están en función a la geografía y el relieve agreste que presenta el valle en su conjunto. Siendo una de las principales, la elevada pendiente de la ladera entre 35° a 50° (foto 2), esto a la vez implica una gran inestabilidad en varios sectores de la ladera del cerro Chamanayoc. El substrato rocoso está conformado por rocas volcánicas y sedimentarias de forma intercalada correspondientes al Grupo Mitu que a la vez son susceptibles a la generación de procesos de movimientos en masa. Así también, la erosión lateral del río Pachachaca desestabiliza el material que se encuentra en la ladera, esto debido a la fuerza que el cauce ejerce al momento de entrar en contacto con el material (socavamiento). Durante los trabajos de campo, se han observado una serie de evidencias geomorfológicas en el cuerpo del deslizamiento, siendo la principal la corona, la misma que se encuentra en la parte más alta, que representa un salto de desnivel de 25m de altura (figura 3A). Esto indica que ha ocurrido un desplazamiento ladera abajo del depósito (figura 3B). Actualmente, la masa continúa su dinámica de forma muy lenta con material invadiendo el río (figura 3C).

Foto 2. Vista de la zona de derrumbes en la ladera del cerro Chamanayoc, desde el otro margen del valle.

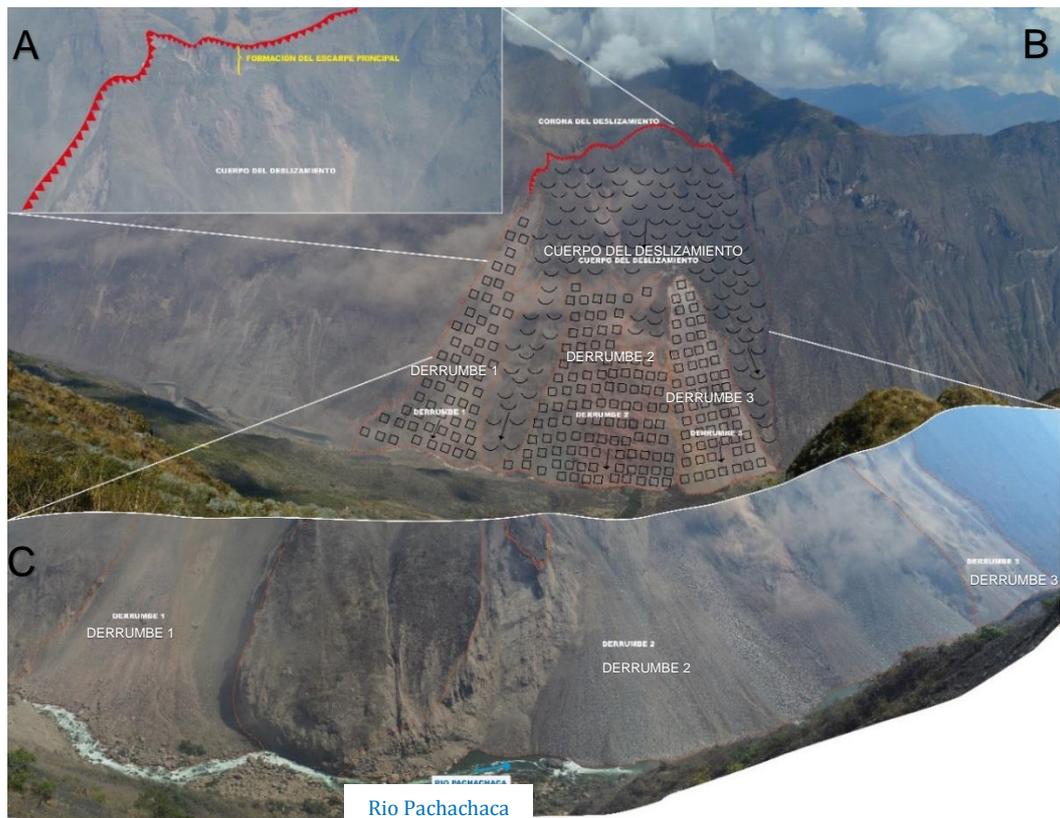
Figura 3. A) Delimitación de la escarpa principal B) Se aprecia escarpa, cuerpo del deslizamiento y la secuencia de tres derrumbes. C) Conoides de deyección en el pie de la ladera.

- c) La escarpa identificada, da a entender la presencia de un gran deslizamiento en formación, de donde se daría origen a la dinámica de la ladera en la que se ocasionan los derrumbes que actualmente se puede observar.

- a) Realizar un vuelo DRONE para obtener mayor detalle del dimensionamiento y dinámica de la ladera.
- b) Implementar un monitoreo permanente de los constantes derrumbes en la ladera del cerro Chamanayoc, la zona de deslizamiento definida y eventos circundantes que podrían reactivarse en el mismo cerro. Este monitoreo permitirá controlar y alertar la evolución en el tiempo de los derrumbes actuales, deslizamiento y otros que podrían suscitarse en el futuro.
- c) Conformar un equipo técnico multidisciplinario e interinstitucional para determinar la posible evacuación temporal de los centros poblados de Lactabamba y Socoro del distrito de Huancarama, Provincia de Andahuaylas.
- d) Tomar acciones preventivas en caso se produzca un deslizamiento mayor que pueda represar el río Pachachaca y afectar las actividades de los poblados cerca de la zona de influencia.

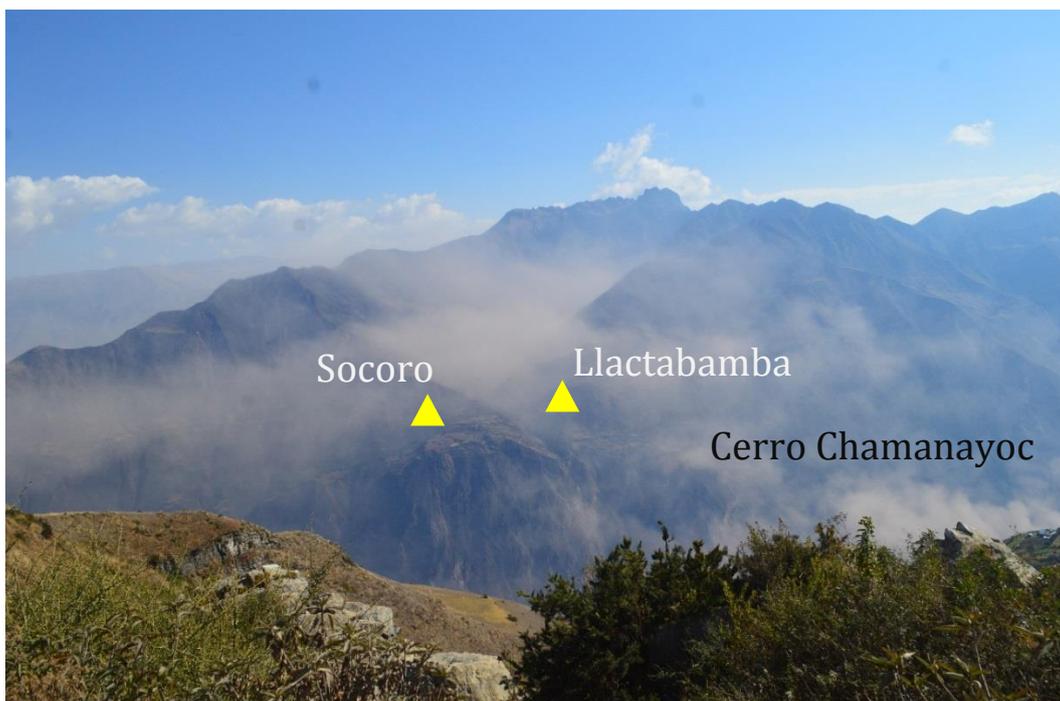
Dentro de la masa del deslizamiento se presenta una serie de zonas de debilidad, que provocan la activación de la ladera en tres sectores específicos, desencadenando una secuencia de derrumbes. Estos derrumbes están constituidos por material de distinta granulometría que van desde limos (0,0039 – 0,0625mm); arenas (0,0625-mm); gravas (2 a 256mm) y bloques (>256mm), relacionados con quebradas empinadas que forman conoides de deyección en el pie de la ladera (figura 4). Este material al caer por la ladera genera una gran cantidad de polvareda por todo el valle, perjudicando a los centros poblados de Socoro y Lactabamba principalmente (foto 3).

Foto 3. Expansión del polvo como consecuencia de la constante geodinámica en la ladera del cerro Chamanayoc y la intensa acción del viento

- f) Debido al material fino que se deposita en la ladera (mezcla de limos y arenas) producto de los constantes derrumbes y la elevada intensidad de los vientos provoca una densa humareda de polvo por todo el valle. Este fenómeno afecta de gran manera a los poblados más cercanos.

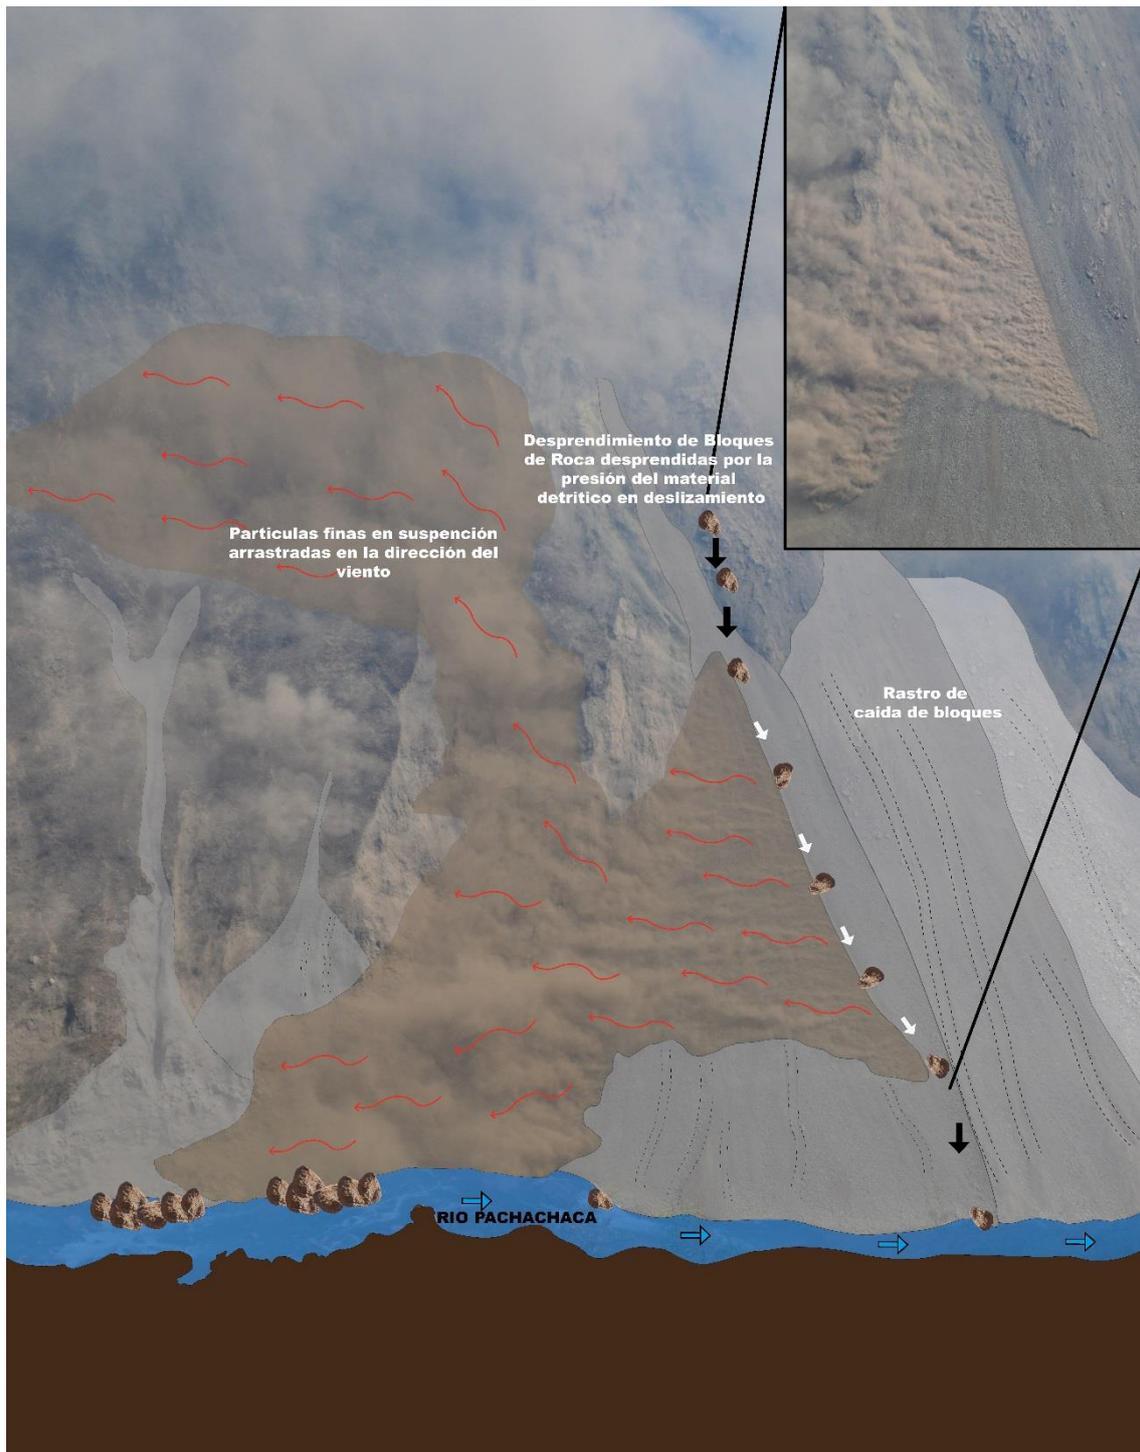
Figura 4. Presencia de conos de deyección en el pie de la ladera producto de los constantes derrumbes en la zona.

- b) El relieve y la pendiente de la ladera favorecen enormemente el desplazamiento ladera abajo en dirección al río del material sobre su superficie, formando una secuencia de derrumbes, que cerca al río forman conoides de deyección.
