Informe Técnico N° A6921

EVALUACIÓN DE PELIGROS GEOLÓGICOS POR MOVIMIENTOS EN MASA DEL CENTRO POBLADO DE HUALLHUAPAMPA Y LA LOCALIDAD DE PUERTO SAN ANTONIO - EL ROBLE

Región Huancavelica
Provincia Tayacaja
Distrito El Roble

JULIO
2019

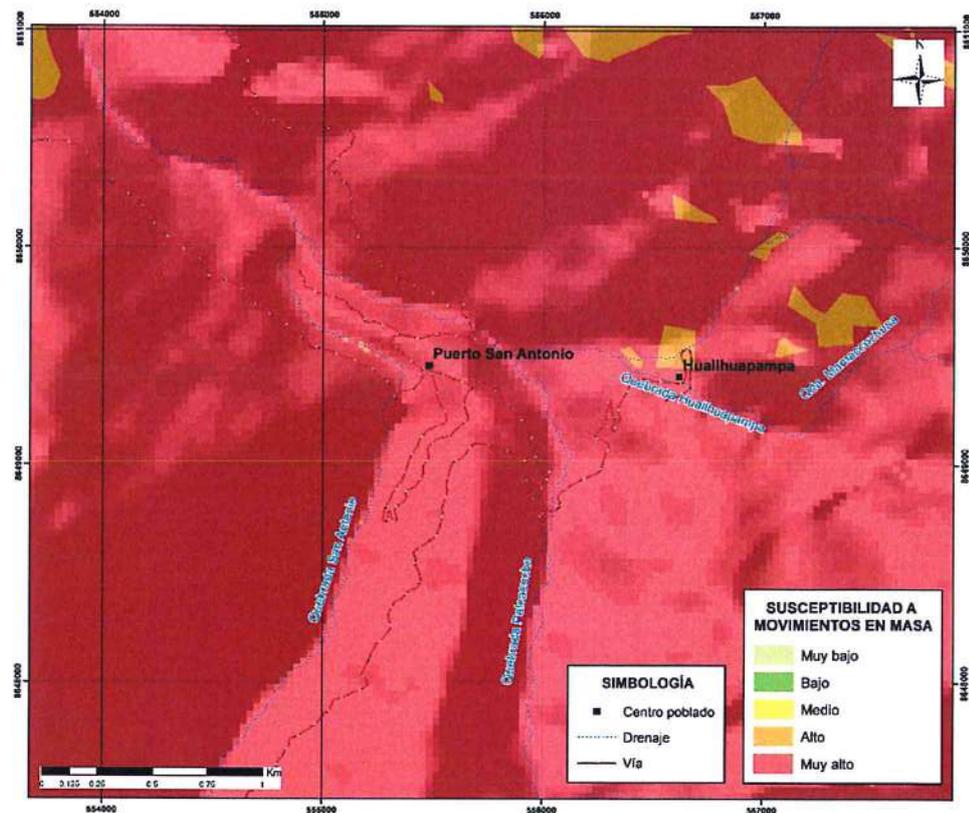
Figura 1. Mapa de susceptibilidad a movimientos en masa en la zona de estudio, donde se puede encontrar al centro poblado de Huallhuapampa y

Puerto San Antonio en zonas de muy alta susceptibilidad a la ocurrencia de movimientos en masa

En el mapa de susceptibilidad a movimientos en masa, escala 1: 250 000 (escala regional) elaborado por el INGEMMET (2018); el centro poblado de Huallhuapampa y Puerto San Antonio se localizan en una zona de susceptibilidad muy alta a la ocurrencia de movimientos en masa, figura 1.

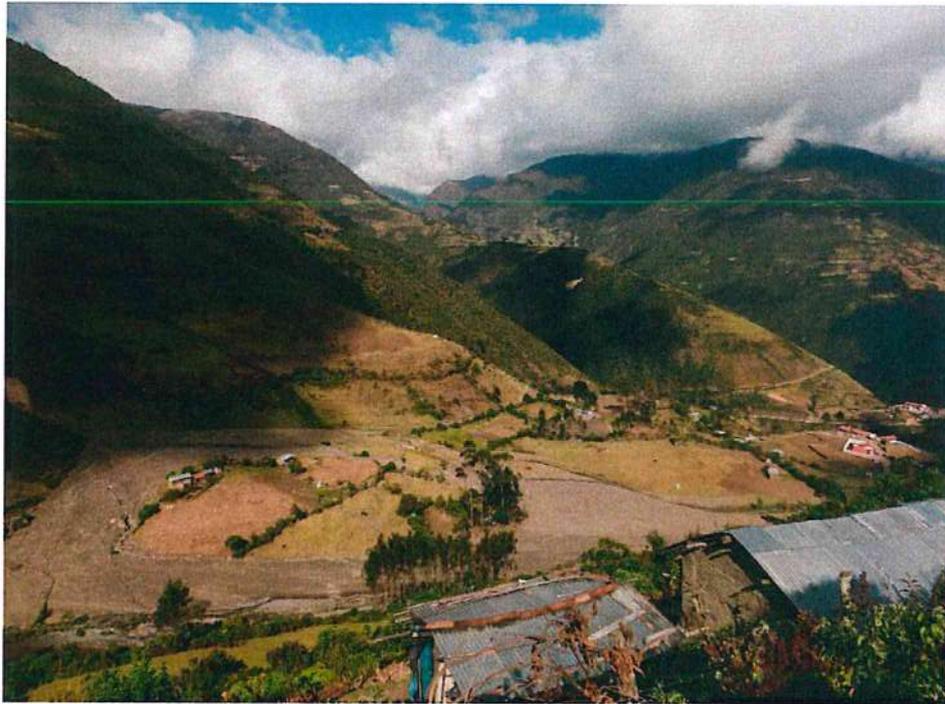
Fotografía 1. Montañas en rocas metamórficas ubicadas en los alrededores del centro poblado de Huallhuapampa. Vista al suroeste

Corresponde a afloramientos de rocas metamórficas tipo esquistos y filitas, fotografía 1, reducidos por procesos denudativos, se encuentran conformando elevaciones alargadas y de pendiente moderada a alta.

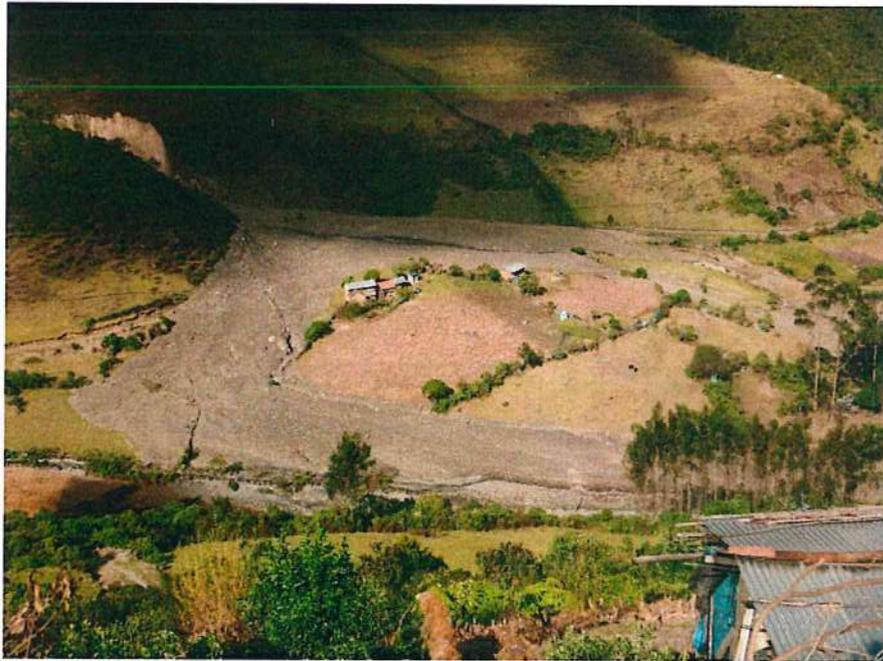
Fotografía 2. Piedemonte aluvio-torrencial formado por flujos de detritos recientes en el centro poblado de Huallhuapampa. Vista al sur

Está compuesto por fragmentos rocosos heterométricos (bloques, bolos y detritos), subangulosos, en matriz limo-arenosa, transportados por las quebradas y depositados en forma de cono.

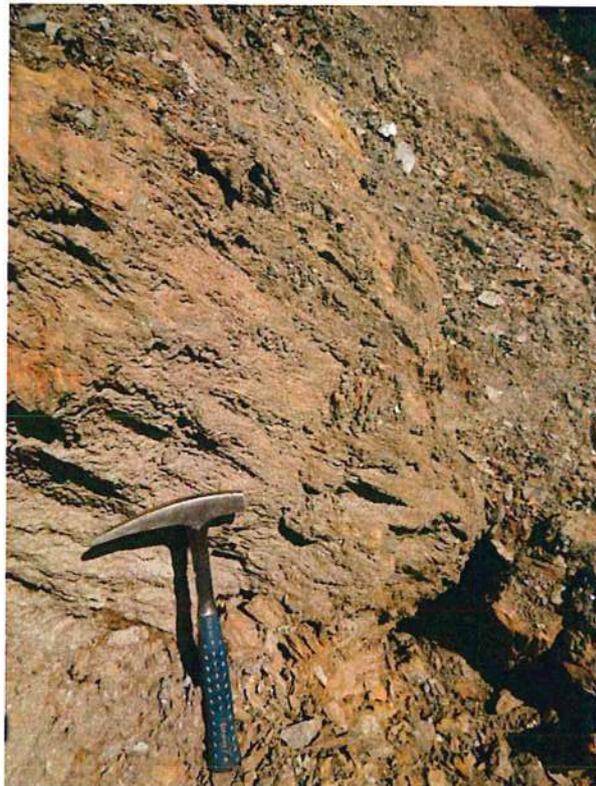
Fotografía 3. Afloramiento de esquistos, pertenecientes al Complejo metamórfico de la Cordillera Oriental. Vista al sureste

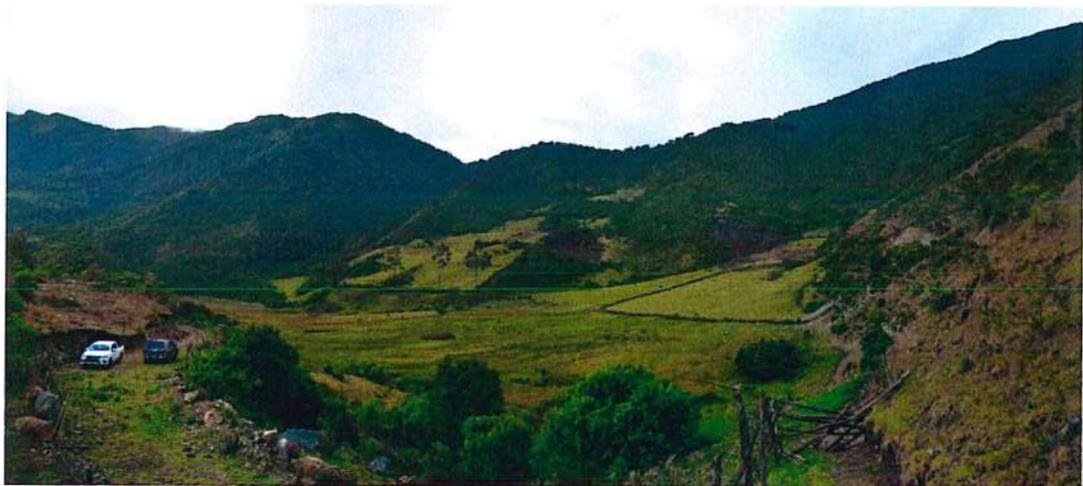
Fotografía 4: Depósitos deluviales ubicados al sureste de Huallhuapampa, que forman un piedemonte. Vista al noreste

Los depósitos deluviales se caracterizan por estar conformados por capas de suelo fino y arcillas arenosas con inclusiones de fragmentos rocosos pequeños a medianos, que se depositan y cubren las laderas de los cerros, con taludes suaves a moderados (fotografía 4). Estos depósitos han sido removidos por la escorrentía formada por precipitaciones pluviales, la cual no se encuentra encauzada o ha sido transportada por torrentes de corto recorrido. Los principales agentes formadores son los procesos de erosión de suelos, la gravedad, las lluvias, el viento y la reptación de suelos.

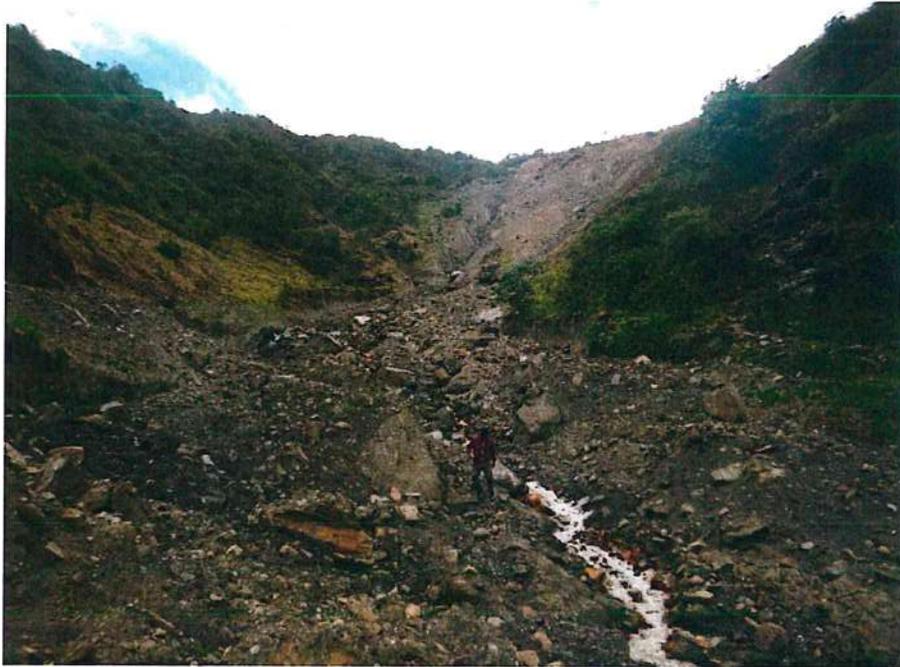
Fotografía 5. Depósitos coluvio-deluviales recientes formados por la acumulación de material removido por antiguo deslizamiento y sus reactivaciones recientes. Vista al sur

En los alrededores del centro poblado Huallhuapampa y Puerto San Antonio se identificaron depósitos coluvio-deluviales producidos por las precipitaciones extraordinarias ocurridas en este sector (fotografía 5).

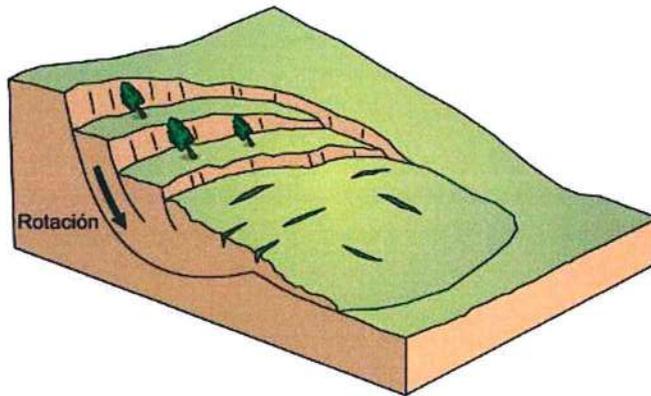
Figura 4. Esquema de un deslizamiento rotacional (tomado del Proyecto Multinacional Andino, (2007)

Los deslizamientos rotacionales son un tipo de deslizamiento en el cual la masa se mueve a lo largo de una superficie de falla curva y cóncava (figura 4). Los deslizamientos rotacionales muestran una morfología distintiva caracterizada por un escarpe principal pronunciado, y una contra-pendiente en la superficie de la cabeza del deslizamiento hacia el escarpe principal. La deformación interna de la masa desplazada es usualmente muy poca. Debido a que el mecanismo rotacional es auto-estabilizante, y este ocurre en rocas poco competentes, la tasa de movimiento es con frecuencia baja, excepto en presencia de materiales altamente frágiles como las arcillas sensitivas.

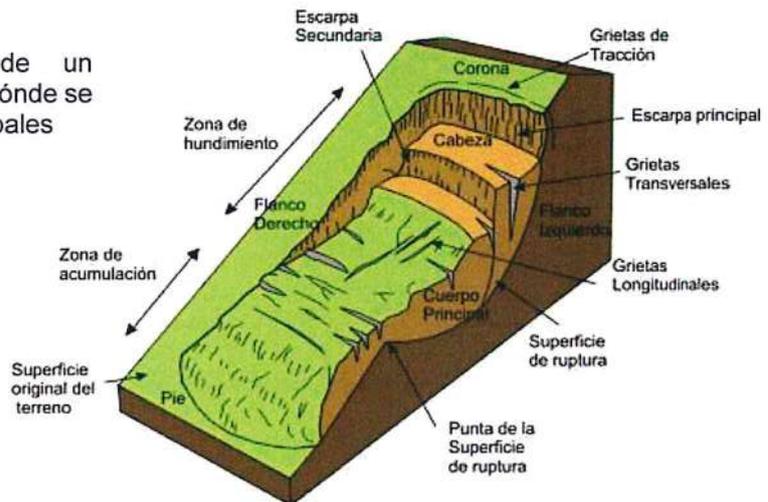
Figura 5. Esquema de un deslizamiento rotacional dónde se muestra sus partes principales

En la figura 5, se representa las partes principales de un deslizamiento rotacional.

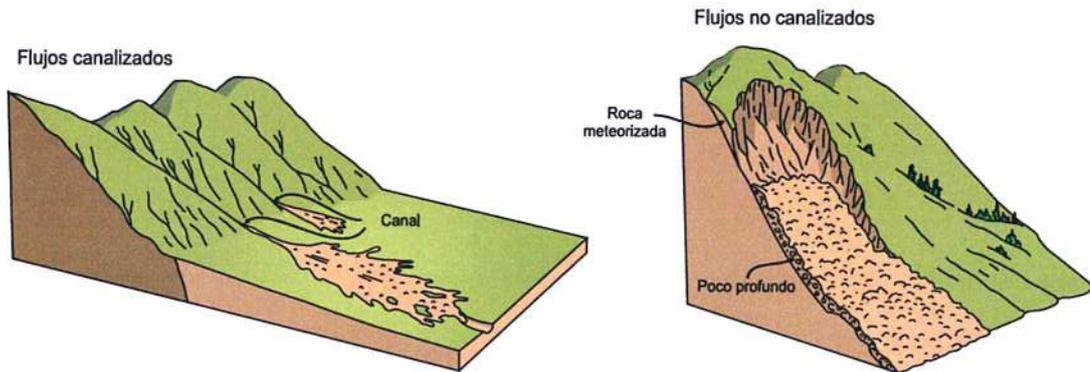
Figura 6. Esquema de flujos canalizados y no canalizados (Cruden & Varnes, 1996)

Según Hungr & Evans (2004) los flujos se pueden clasificar de acuerdo al tipo y propiedades del material involucrado, la humedad, la velocidad, el confinamiento lateral (canalizado o no canalizado) y otras características que puedan hacerlos distinguibles. Por ejemplo, se tienen flujos de detritos (huaicos), flujos de lodo, avalanchas de detritos o de rocas, etc. (figura 6).

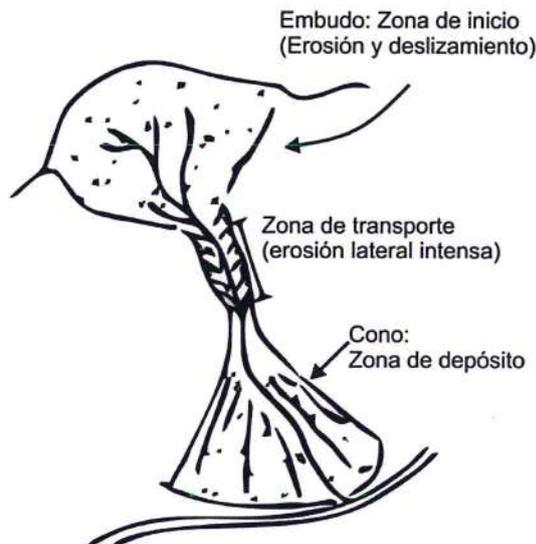
Figura 7. Esquema de generación de un flujo (Modificado de: Bateman *et al*, 2006)

En este tipo de procesos se muestra una zona de inicio que forma un embudo, una zona de transición o tránsito y una zona de depositación en abanico como se muestra en la figura 7 (Bateman *et al*, 2006).

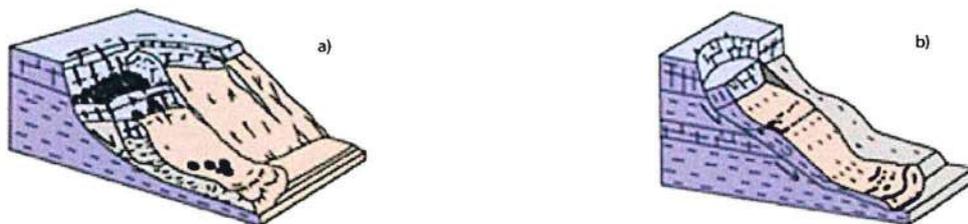
Figura 8. Movimientos complejos: a). Deslizamiento de suelo con detritos de caída de rocas y b). Deslizamiento rotacional-traslacional compuesto, cambiando a flujo de suelo hacia el pie

En la figura 8, según Varnes (1978) y Cruden & Varnes (1996), se representan algunos ejemplos de movimientos complejos.

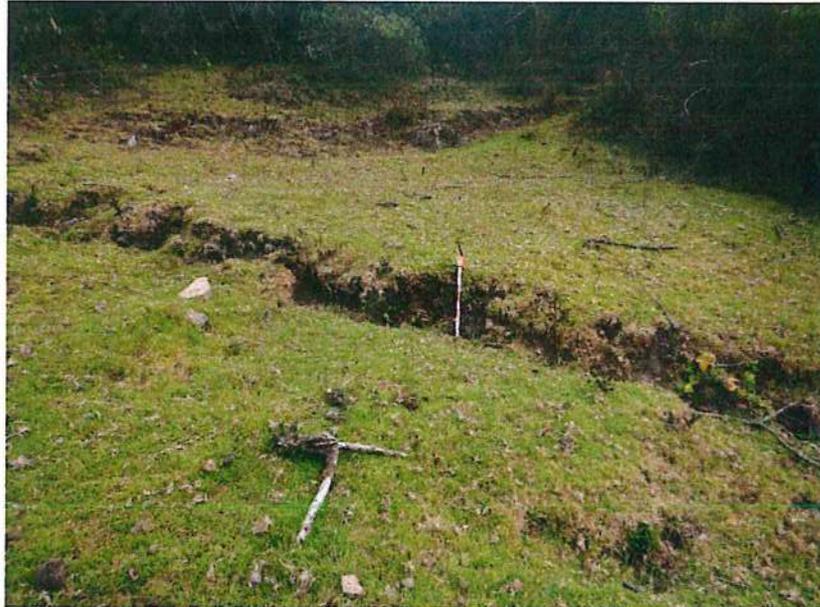
- Longitud de escarpa principal: 260 m aproximadamente.
- Longitud de escarpas secundarias: 90 y 100 m aproximadamente.
- Salto principal de 55 cm.
- Presencia de saltos secundarios de hasta 50 cm.
- Presencia de agrietamientos longitudinales al escarpe principal, ubicados dentro del área deslizada.
- Diferencia de altura de la corona al pie del deslizamiento principal: 340 m.
- Área aproximada de los deslizamientos recientes: 6 ha.

Fotografía 6. Escarpe de deslizamiento con una altura de 50 cm. Vista al suroeste

- Evitar el sobre pastoreo que produzca deterioro y destrucción de la cobertura vegetal.
- Realizar el sellado de grietas abiertas formadas por el asentamiento de la ladera, con arcilla; con el objetivo de reducir el ingreso del agua hacia el subsuelo y que se desestabilice más el terreno.

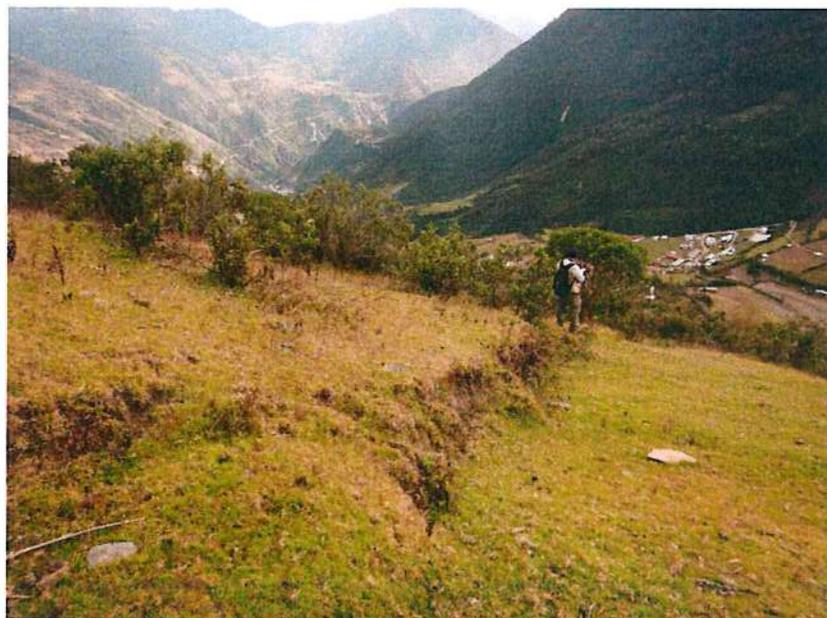
Fotografía 7. Vista al noroeste del escarpe de deslizamiento con altura vertical de 55 cm. Hacia el fondo se observa el centro poblado Hualhuapampa

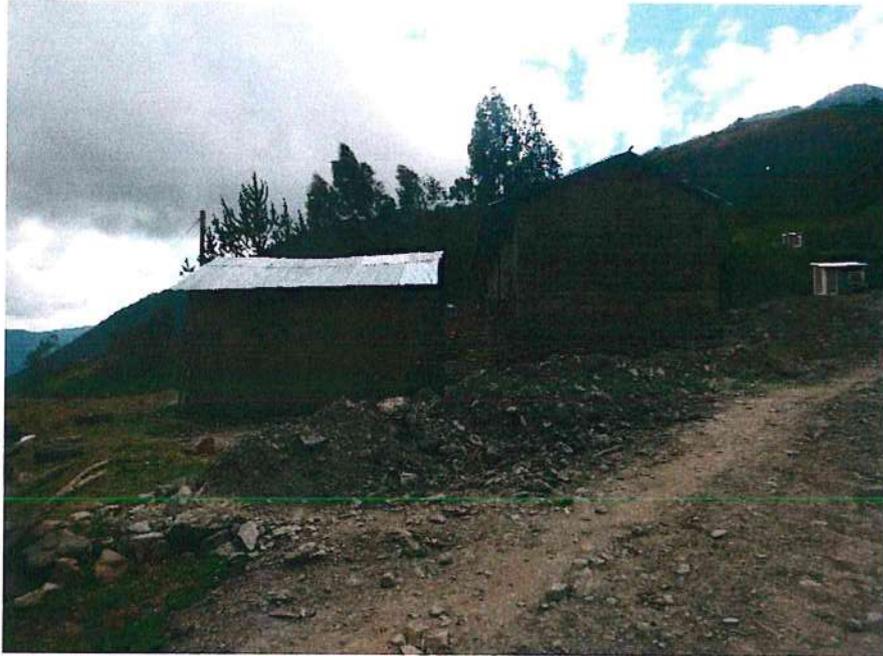
Los flujos de detritos en Huallhuapampa se canalizaron por las quebradas Mamaccuchuna y Palcacucho. La quebrada Mamaccuchuna se ubica al noreste del centro poblado de Huallhuapampa. Según los pobladores, mencionaron que el año 2018 ocurrió un evento de menor tamaño en comparación con el flujo de este año (fotografía 8). El desborde de los flujos de detritos afectó viviendas ubicadas cerca al cauce de la quebrada (fotografía 9).

Fotografía 9. Viviendas afectadas por flujos de detritos (huaico) en la quebrada Mamaccuchuna. Vista al noroeste

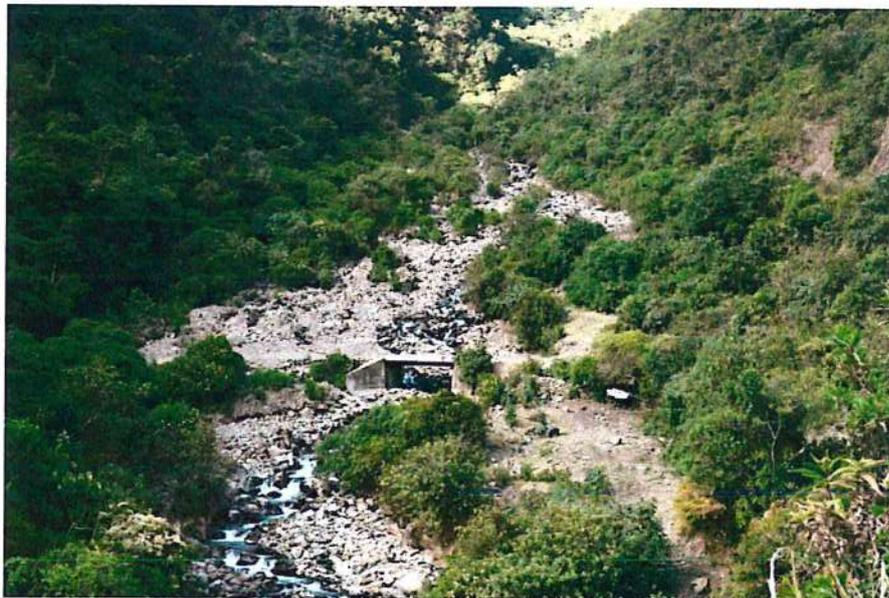
El flujo de detritos de la quebrada Palcacucho (fotografía 10), afectó el puente de acceso al centro poblado de Huallhuapampa que tiene una longitud de 5.5 metros.

Fotografía 10. Flujos de detritos (huaico) en la quebrada Palcacucho. El puente de acceso al centro poblado de Huallhuapampa fue afectado. Vista al sur

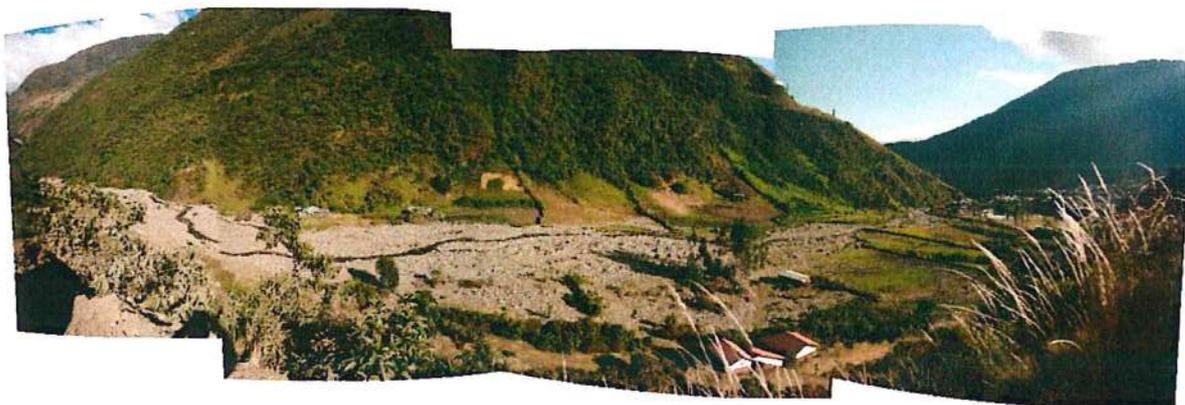
También se identificó la ocurrencia de flujos de detritos provenientes de la quebrada San Antonio, ubicada antes del acceso a la localidad de Puerto San Antonio (fotografía 11). El flujo de detritos es alimentado con material suelto que se genera en varios derrumbes localizados en la margen derecha de esta quebrada a una distancia de 830 m medidos a partir del puente de acceso a la localidad de Puerto San Antonio.

Fotografía 11. Flujo de detritos en la quebrada San Antonio cuyo material se acumuló en su valle amplio. En el fondo se observa el centro poblado del mismo nombre. Vista hacia el noreste.

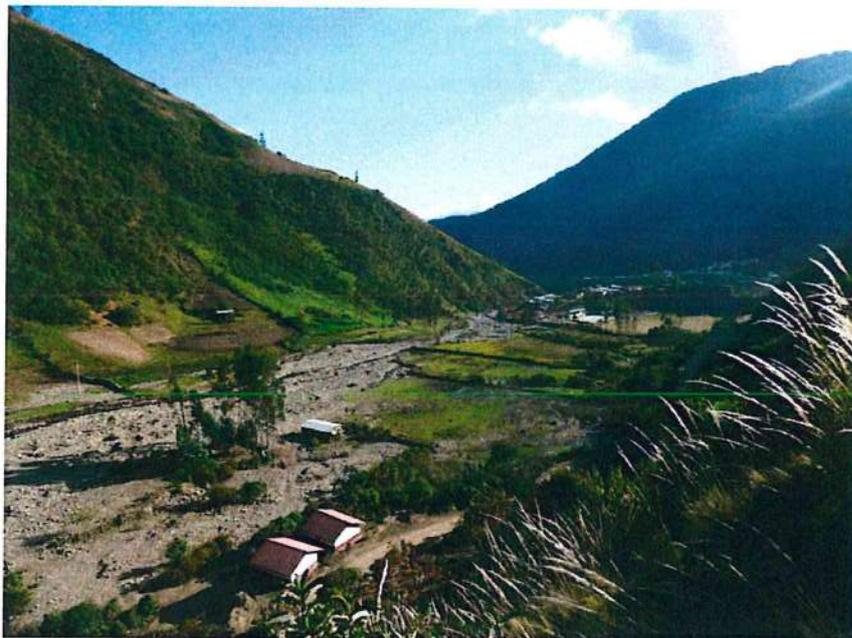
Los condicionantes principales de la ocurrencia de este evento son: la presencia de un sustrato rocoso de mala calidad geotécnica, conformado por esquistos y filitas, fracturados; la presencia de agua subterránea; la morfología de montañas donde la pendiente de las laderas puede superar los 30° y la presencia de un valle amplio de hasta 170 m de ancho que drena en dirección suroeste-noreste, de baja pendiente, el cual se estrecha hasta los 10 m a la altura del Puente de acceso a la localidad de Puerto San Antonio, en donde cambia su dirección de recorrido hacia el noreste; el estrechamiento del cauce en este punto es consecuencia del afloramiento de esquistos y la acumulación de material aluvial (fotografías 12 y 13).

Fotografía 12. Imagen donde se puede ver el estrechamiento del cauce de la quebrada San Antonio por depósitos aluviales sobre los cuales se asienta la localidad de Puerto San Antonio. Vista hacia el noreste

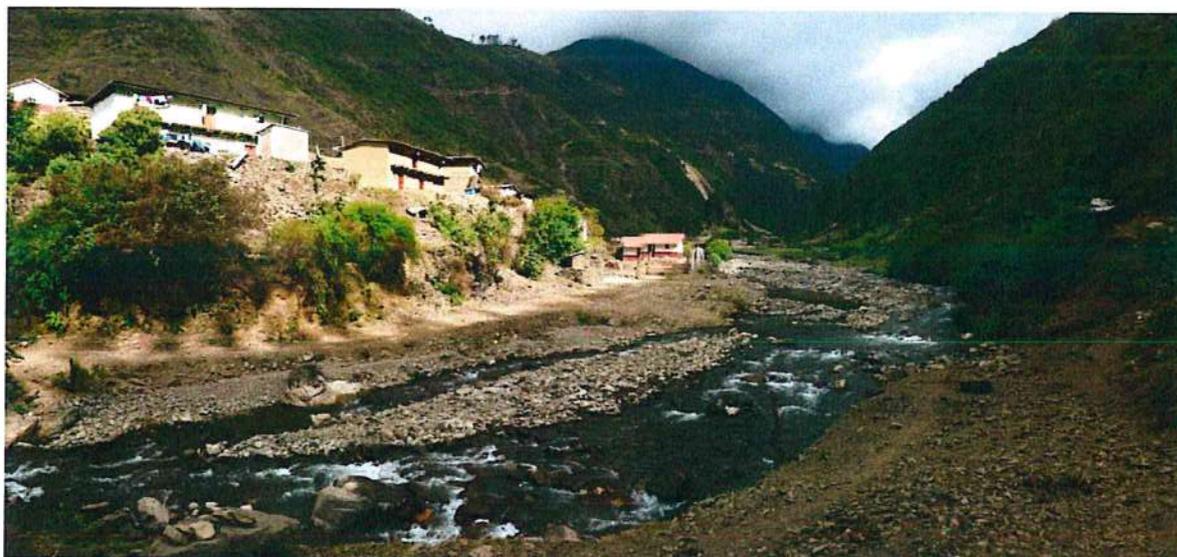
Fotografía 13. Vista hacia el suroeste donde se puede apreciar el estrechamiento de la quebrada San Antonio por la acumulación de material aluvial y el afloramiento de esquistos (lado izquierdo de la fotografía); sobre este depósito se asienta la localidad de Puerto San Antonio

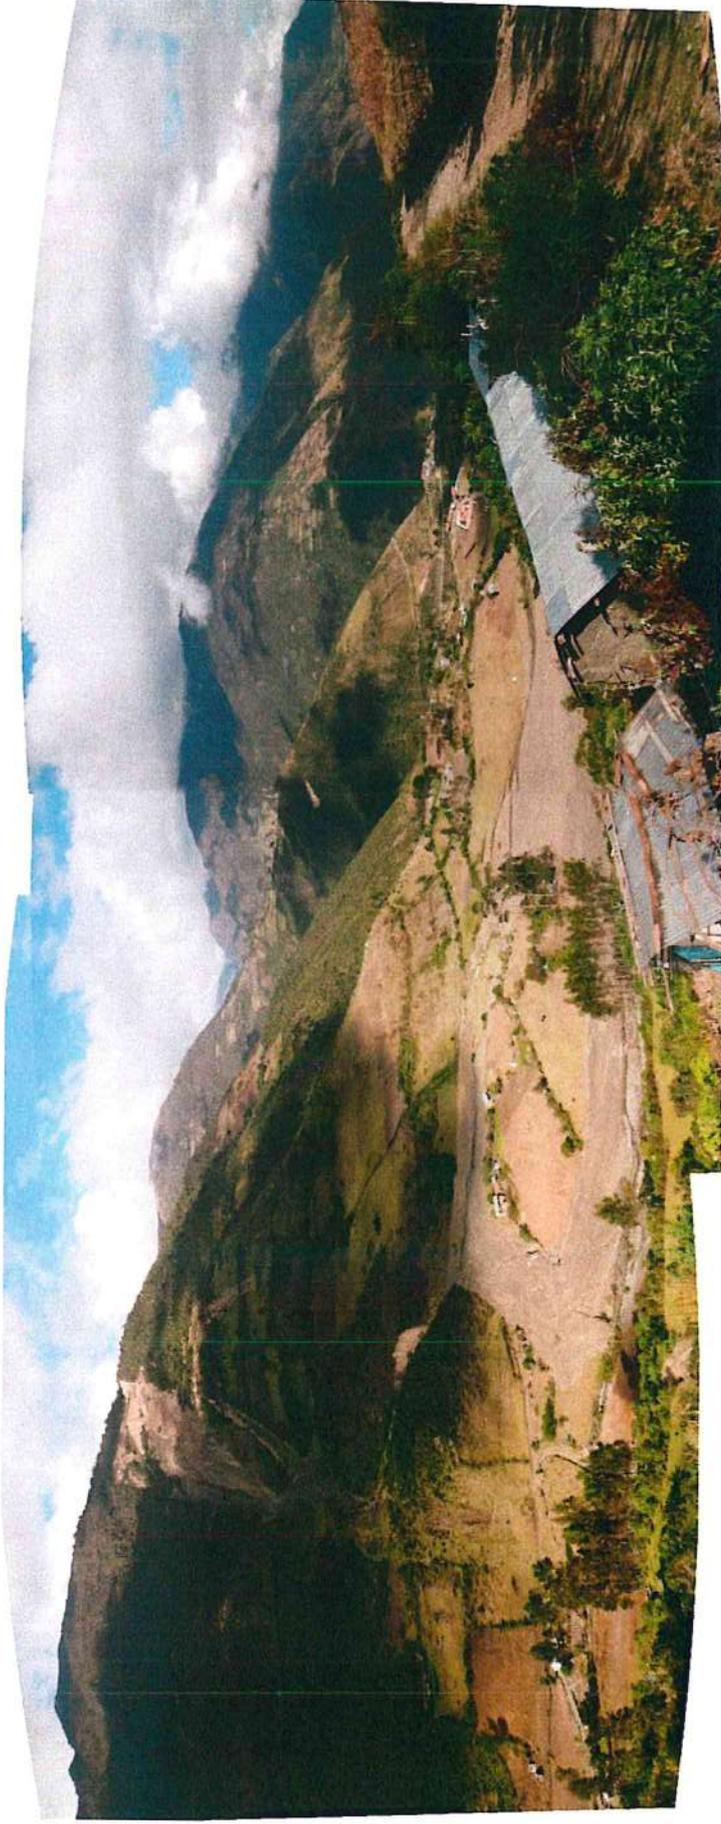
El movimiento complejo (deslizamiento rotacional-flujo de detritos) en Huallhuapampa, se generó el año 2016, pero es el año 2019 donde se producen los mayores daños en el centro poblado mencionado. Este evento se originó a consecuencia de las lluvias extraordinarias e intensas ocurridas en este sector. Entre los factores condicionantes se tienen: la pendiente del terreno, la composición litológica y calidad del substrato rocoso, así como el tipo de suelo que es de fácil remoción por acción hídrica.

Fotografía 14. Vista panorámica del movimiento complejo (deslizamiento rotacional-flujo de detritos) en el centro poblado Hualhuapampa. El evento se inició en las laderas de un cerro ubicado al sureste de este centro poblado, con múltiples escarpas de deslizamientos rotacionales que originaron flujos de detritos de alto poder destructivo. Los flujos de detritos destruyeron viviendas y afectaron postes de alumbrado público en el centro poblado Hualhuapampa

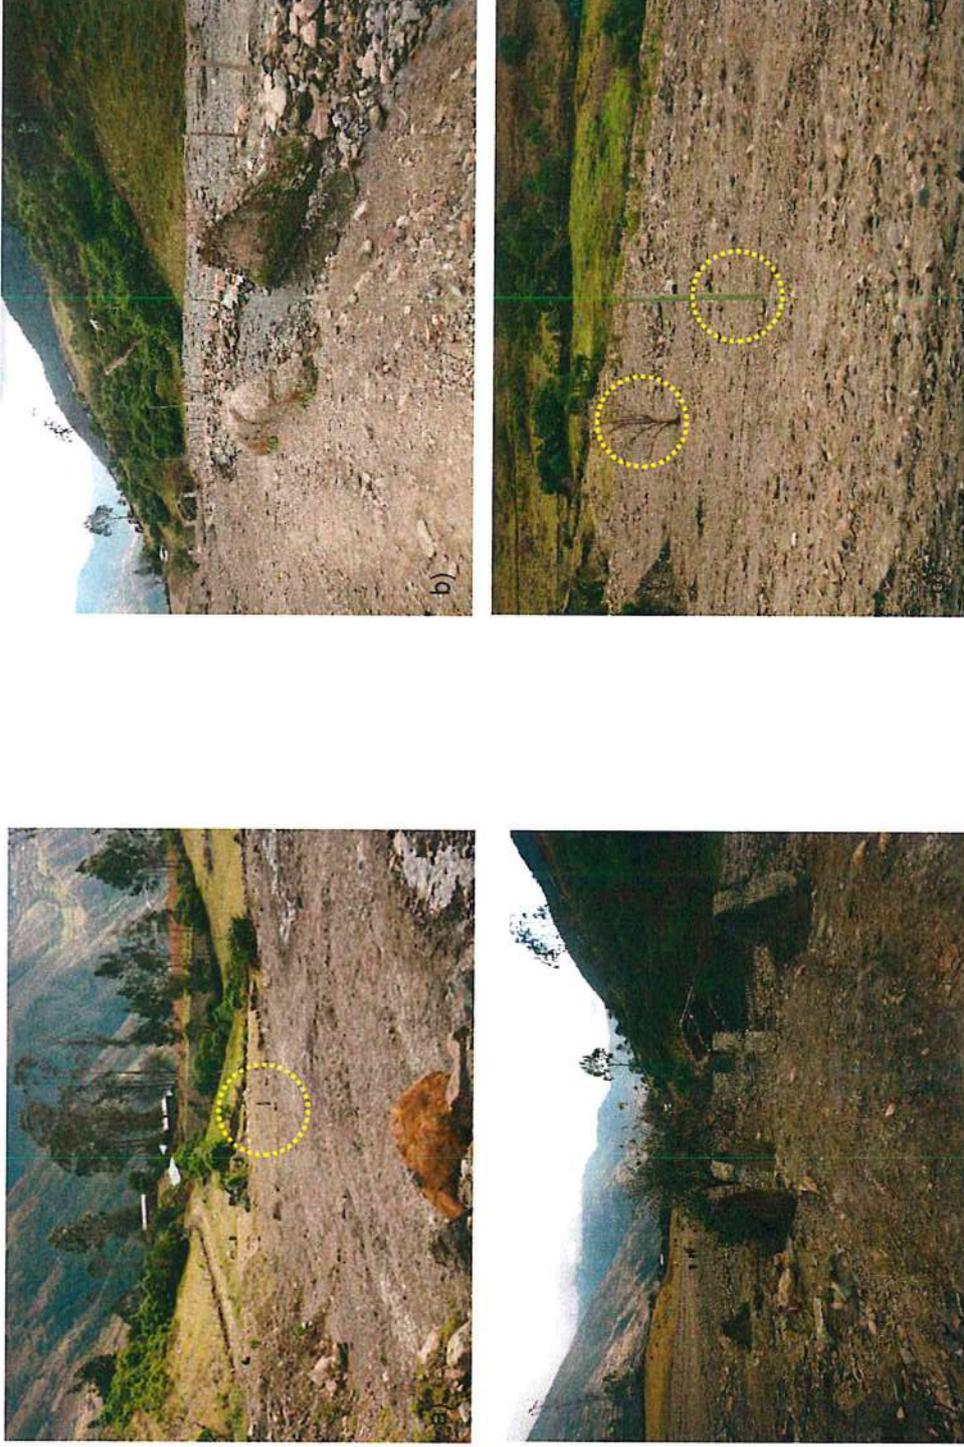
Entre los daños ocasionados por el deslizamiento rotacional-flujo de detritos en Huallhuapampa, según manifestación de los pobladores, se tienen (figura 9):

- 7 viviendas destruidas. Las viviendas construidas de material de adobe y que se encontraban próximas al cauce de la quebrada Huallhuapampa, actualmente se encuentran en estado de inhabitabilidad, debido a que han sido destruidas y algunas totalmente sepultadas.
- Postes de alumbrado público enterrados casi en su totalidad (hasta casi 4 metros), sólo se apreciaron parte de ellos.
- Daños a cultivos y destrucción de la cobertura vegetal.

Figura 9. Se muestran los efectos del movimiento complejo en el centro poblado Hualhuapampa: a) Poste de alumbrado público enterrado casi en su totalidad por los flujos de detritos, b) Vivienda destruida y donde se encuentra el cauce actual de la quebrada Hualhuapampa, c) Viviendas destruidas por los flujos de detritos y d) Poste de alumbrado público y árbol enterrado por los flujos de detritos

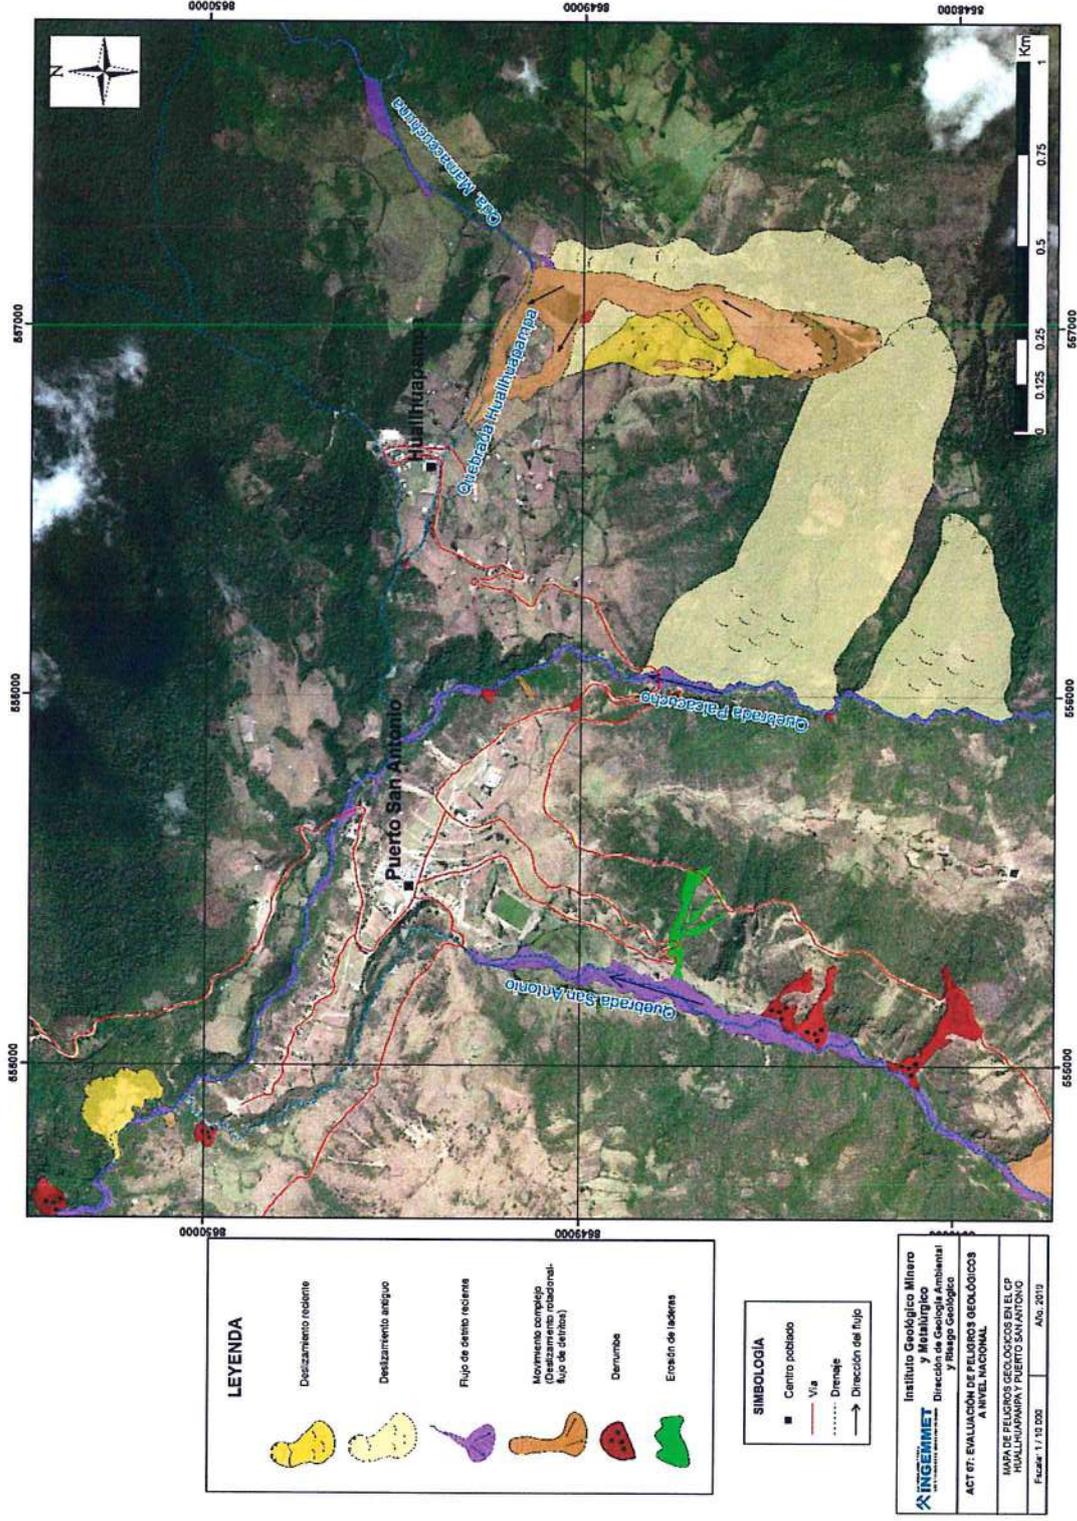
En la figura 10, se muestra el cartografiado de los peligros geológicos identificados en el centro poblado Huallhuapampa y Puerto San Antonio. Dicho mapa se elaboró con el uso de imágenes satelitales y los datos tomados en los trabajos de campo.

Figura 10. Mapa de peligros geológicos en el centro poblado Huallhuapampa y Puerto San Antonio

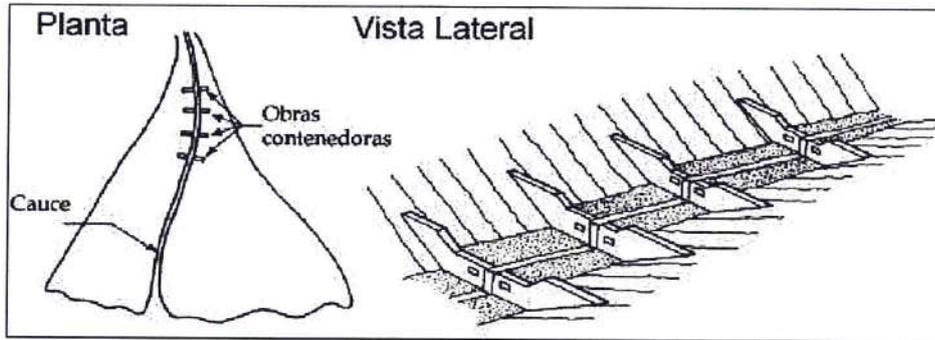
Figura 11. Esquema de ubicación y función de presas contenedor (check dams) (VanDine, 1996)

Según VanDine (1996), en la zona de transporte se construyen presas contenedoras en serie, con el fin de disminuir la pendiente en forma local y minimizar la erosión en el fondo y laderas del cauce (figura 11).

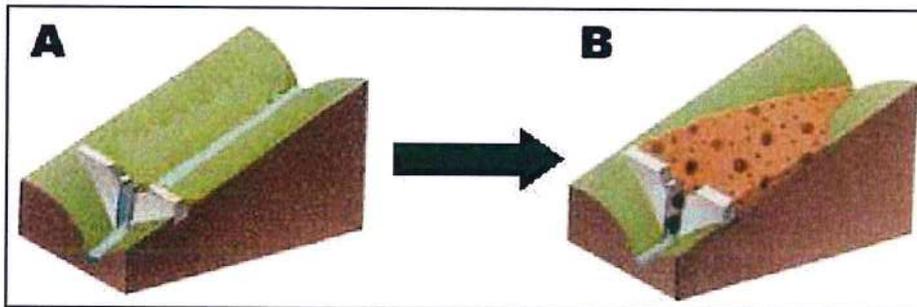
Figura 12. Las presas abiertas permiten que los sedimentos escurran libremente para condiciones normales; cuando ocurre un flujo detrítico de proporciones, los sedimentos son capturados y retenidos temporalmente previniendo desastres hacia aguas abajo

- **Presas impermeables** o del mismo tipo que las utilizadas como presas contenedoras o consolidadoras, también son utilizadas como obras de almacenamiento (figura 12). El diseño de estas presas consiste en retener gran parte de los sedimentos arrastrados por un aluvión, de esta manera, al entrar el flujo al pie de la ladera, la concentración de sedimentos es lo suficientemente baja como para no causar daños y ser conducido sin mayores problemas (Electrowatt, 1995). Estas obras deben ser mantenidas constantemente con el fin de que se encuentren operativas.

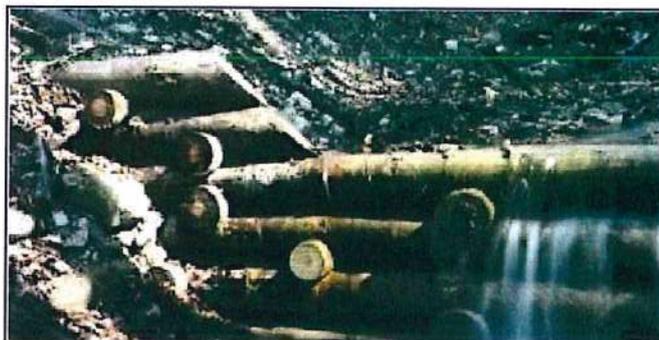
Fotografía 15. Estructura construida en madera (Fiebiger, 2003)

- **Disipadores de energía (debris flow brakers):** Combinar las obras de retención con obras disipadoras de energía. El objetivo de las obras disipadoras de energía no es el de detener o depositar el flujo detrítico, si no que el objetivo consiste en dividir al flujo con el fin de reducir su velocidad y disipar energía, de manera que éste deposite en zonas adecuadas ubicadas hacia aguas abajo. Las estructuras en madera resultan ventajosas por su bajo presupuesto (fotografía 15). Sin embargo, la duración de la madera es limitada, por lo que su uso es recomendado en lugares donde el tiempo en servicio de la construcción no supere los 30 a 50 años. Luego de este tiempo la estrategia de control debe ser remplazada por otras técnicas.

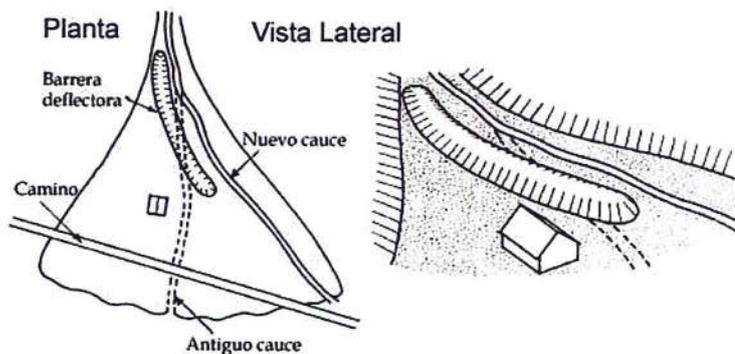
Figura 13. Diques desviadores (VanDine, 1996)

- **Diques desviadores del flujo o barreras deflectoras:** La dirección de flujos detríticos puede ser controlada por la construcción de diques suficientemente altos como para prevenir rebases (Okubo et al., 1997). La diferencia con las barreras laterales es que este tipo de obras impide que el flujo mantenga su dirección natural desviándolo hacia otra zona. Pueden ser utilizadas para proteger alguna estructura, dirigir el flujo hacia otra zona, o aumentar el largo local del cauce, disminuyendo así su pendiente para favorecer la depositación (figura 13) (VanDine, 1996). Además de los criterios de diseño utilizados para la construcción de las obras controladoras de dirección, debido a la curvatura que tendrá el cauce, deben considerarse criterios sobre fuerzas de impacto, sobre-elevación y trepamiento del flujo (VanDine, 1996).
