Informe Técnico N° A6919

INFORME FINAL EVALUACIÓN TÉCNICO GEOLÓGICA DEL DISTRITO DEL SAUCE

Región San Martín
Provincia San Martín
Distrito Sauce

JULIO
2019

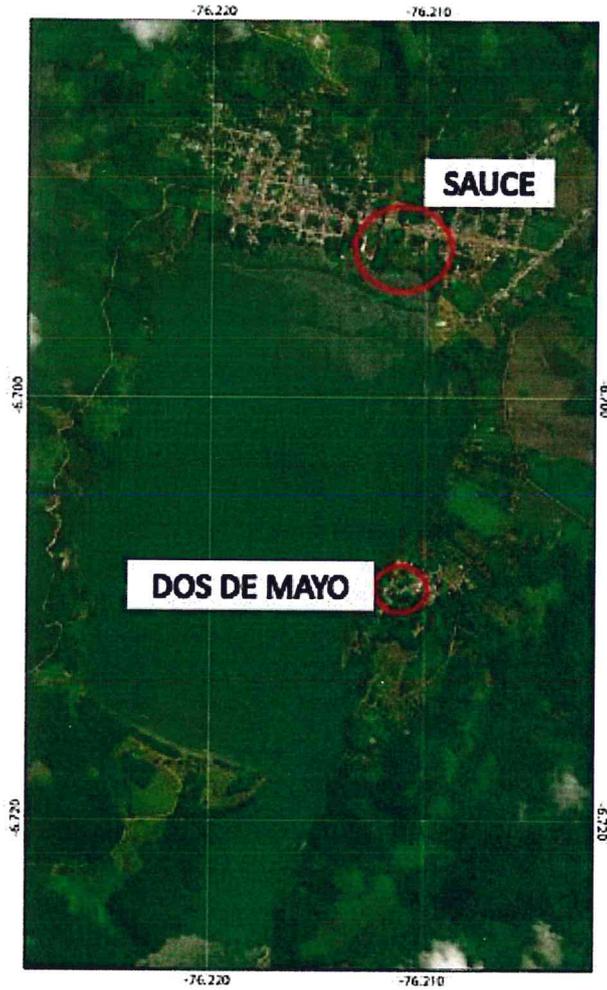
Figura 3. Imagen satelital Google Earth, mostrando la ubicación de las zonas más afectadas (círculos rojos) en las localidades del Sauce y Dos de Mayo.

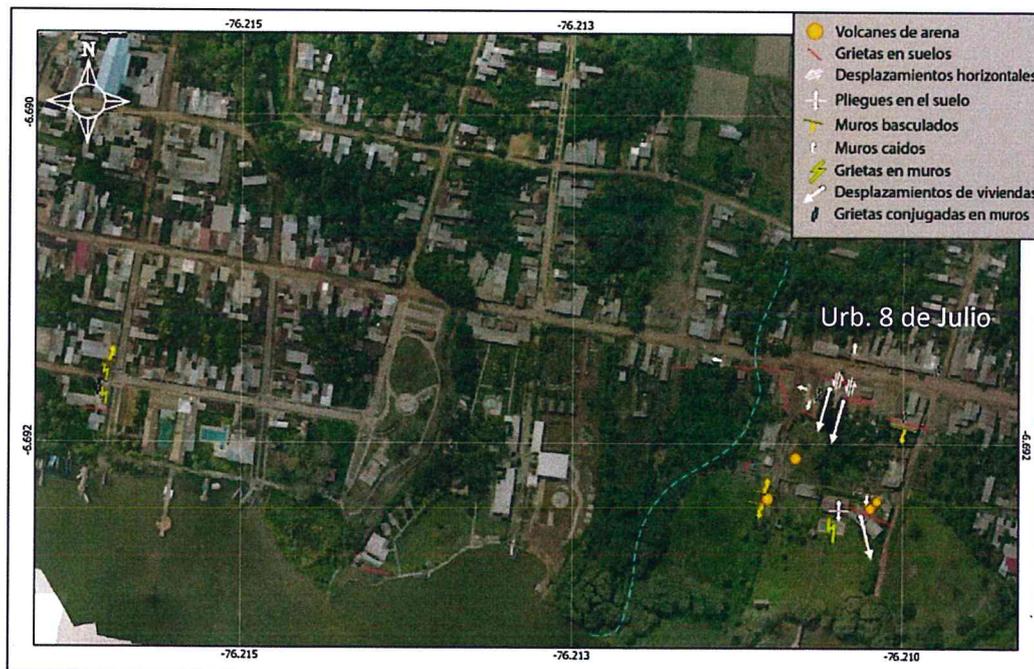
Figura 4. Ortofoto generada por dron de la localidad del Sauce. Los símbolos representan los diferentes efectos co-sísmicos generados a partir del terremoto del 26 de mayo.

- **Desplazamientos horizontales en el terreno.** Se han observado algunos desplazamientos horizontales de veredas y otras construcciones locales. Estos desplazamientos tienen un comportamiento cinemático de rumbo de lado izquierdo. Cabe señalar que los desplazamientos están relacionados a efectos del sismo in situ y no están relacionados a fallas locales. Los desplazamientos llegan a una decena de centímetros, principalmente en la vía principal.

- **Pliegues en el suelo.** Este fenómeno ha sido observado en las instalaciones del Hotel Maloca Inn, los pliegues antiformes tienen ejes con dirección EO.

- **Muros basculados.** La dirección de las ondas sísmicas a través del suelo han generado que muchos muros se inclinen en una u otra dirección, de forma perpendicular a la dirección de la onda sísmica. En su mayoría los muros se han inclinado con dirección norte o sur.

- **Muros caídos.** Al igual que los muros basculados, estas estructuras son susceptibles a colapsar en dirección perpendicular a la dirección de la onda sísmica. En el Sauce se han identificado que la mayoría de muros caídos tienen una dirección de colapso al norte o sur.

- **Grietas en muros.** Estas deformaciones tienen una relación con el tipo y calidad de construcción, sin embargo en el Sauce se observa una tendencia en su dirección, las grietas identificadas tienen en su mayoría una dirección NS con variados buzamientos.

- **Desplazamiento de viviendas.** El tipo de suelo, arenoso o limoarenoso, altamente saturado en agua, reacciona como un fluido ante los movimientos sísmicos. Las edificaciones emplazadas sobre este material se comportan de distinta manera ante un movimiento sísmico, cuando el suelo tiene las características mencionadas. Cuando las bases de las construcciones son compactas y relativamente profundas, se comportan como un solo cuerpo. Los movimientos en el suelo no afectan de modo individual a cada muro y por lo contrario lo hacen en conjunto. Sin embargo el fuerte sacudimiento en este tipo de suelo genera un desplazamiento en conjunto de toda la estructura. En el Sauce se observa este fenómeno en dos viviendas y un recinto hotelero. Por ejemplo, en el Hotel Maloca Inn, una de sus construcciones tiene habitaciones con ventanas de grandes dimensiones, mamparas de vidrio que completan uno de sus muros de piso a techo. Estos ventanales de grandes dimensiones al momento de la inspección no presentaban ninguna grieta o rajadura. Sin embargo se observó que la construcción ha sido desplazada hasta 30 cm con dirección al sureste. Lo mismo se puede observar en otros puntos.

- **Grietas conjugadas en muros.** Los estudios sobre deformaciones o efectos co-sísmicos en construcciones nos indican que las grietas que aparecen en direcciones contrarias en un muro evidencian la dirección de las ondas sísmicas a nivel del suelo. Estas deformaciones se observaron en cuatro puntos de la ciudad, sus direcciones son NS.

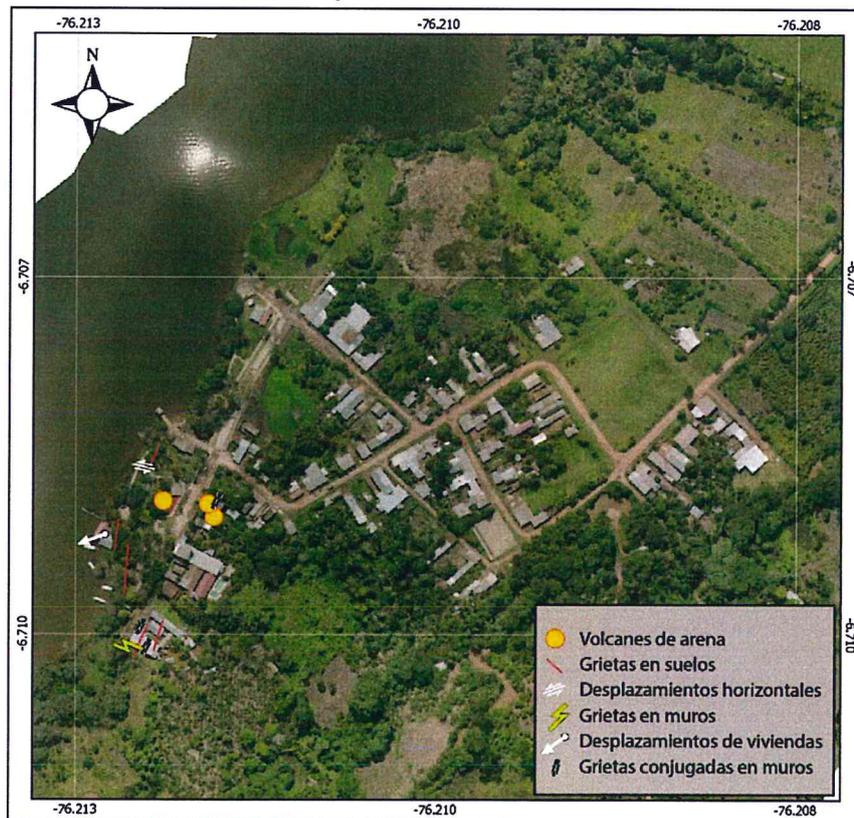
Figura 5. Ortofoto generada por dron de Dos de Mayo. Los símbolos representan los diferentes efectos co-sísmicos generados a partir del terremoto del 26 de mayo.

- **Volcanes de arena.** Estas emisiones de arena y agua tienen radios que varían entre 0.8m a 1.0m de radio y se observaron en parques y dentro de viviendas. Los pobladores locales mencionaron que las expulsiones de arena y agua alcanzaron hasta casi los 2.0m de altura.

- **Grietas e suelos.** Las grietas en los suelos tienen longitudes que pueden llegar a los 25.0m, y principalmente tienen una dirección NE-SO, de forma paralela al litoral de la Laguna Azul.

- **Desplazamientos horizontales en el terreno.** Se han observado algunos desplazamientos horizontales en veredas principalmente. Estos desplazamientos tienen un comportamiento cinemático de rumbo de lado izquierdo. Cabe señalar que los desplazamientos están relacionados a efectos del sismo in situ y no están relacionados a fallas locales. Los desplazamientos llegan a una decena de centímetros.

- **Grietas en muros.** En la localidad de Dos de Mayo, se observa una tendencia en su dirección, las grietas identificadas tienen en su mayoría una dirección NO-SE con variados buzamientos.

- **Desplazamiento de viviendas.** En Dos de Mayo este fenómeno se observa esta deformación solo en una vivienda, la cual se ha desplazado hasta 20cm en dirección SO.

- **Grietas conjugadas en muros.** Estas deformaciones se observaron en tres puntos de Dos de Mayo, sus direcciones son en su totalidad NE-SO.

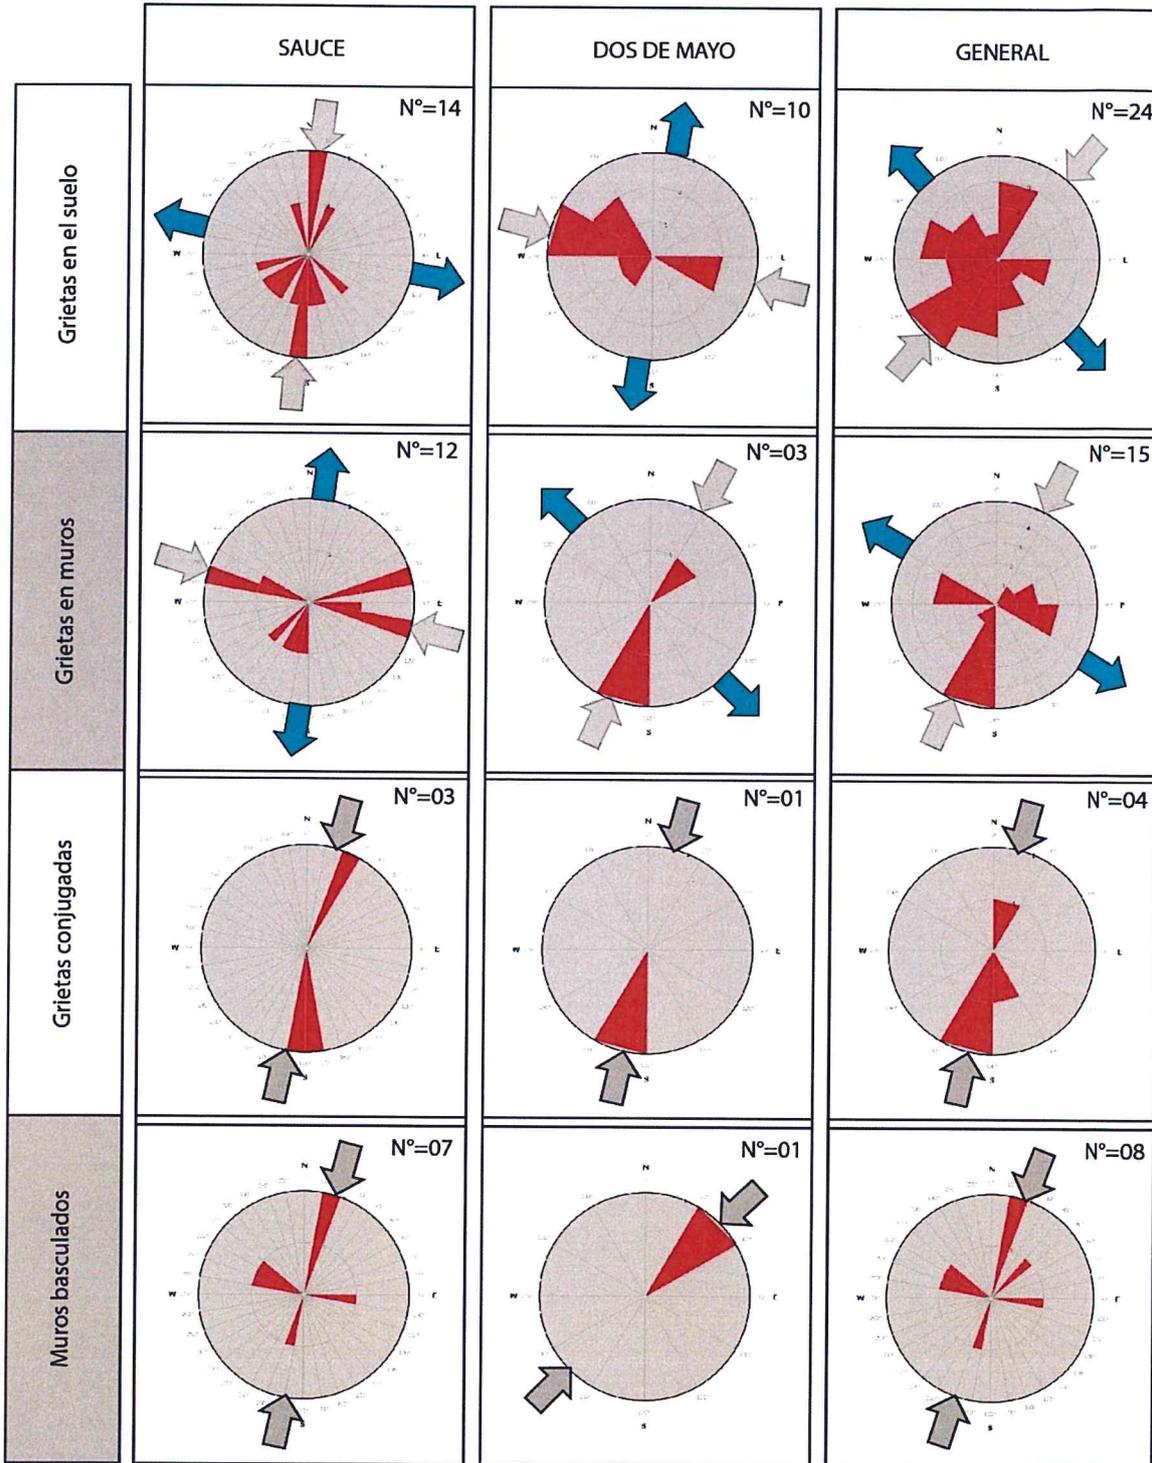
Figura 6. Direcciones de deformaciones de los efectos geológicos y de construcción inventariados en la localidad del Sauce a partir del terremoto del 26 de mayo en la Región Loreto. Las líneas azules muestran las direcciones de extensión o aperturas. Las líneas grises representan las direcciones de la onda sísmica. La columna de la derecha muestra el resultado final con la información de ambos sectores.

El inventario de los efectos geológicos y de construcción originados por el sismo, nos ha permitido observar sus direcciones y tendencias (Figura 6). Estos análisis se describen a continuación.

En total se han reconocido 24 grietas en el suelo del Sauce, catorce de ellas en la Urb. 8 de julio y 10 en la localidad Dos de mayo (Figura 6). Las direcciones de extensión de estas estructuras tienen una dirección casi E-O en 8 de Julio, mientras que en la localidad Dos de mayo tienen una dirección de extensión casi N-S. El análisis en general, es decir la data en ambas localidades nos muestra una dirección de extensión NO-SE. Como se mencionó anteriormente las grietas en muchos casos se muestran paralelas a la línea de playa de la laguna; sin embargo, hay otras que se encuentran dentro de la población a una distancia considerable de la laguna.

En este caso se han reconocido 15 agrietamientos de grandes dimensiones en las viviendas y otras construcciones de la zona, doce en la Urb. 8 de julio y tres en Dos de mayo (Figura 6). Las direcciones de apertura de las grietas en los muros están relacionadas a efectos de sitio (licuefacción de suelos) y por la dirección de la onda sísmica. Discriminar las grietas por licuefacción o por llegada de la onda sísmica es complejo; sin embargo, si esta información está acompañada de grietas conjugadas, puede ser interpretada para reconocer la dirección de la onda sísmica. Por lo general la dirección las grietas verticales u horizontales en los muros se encuentran de forma perpendicular a la dirección de la onda sísmica (Figura 7).

Estos daños fueron reconocidos en un total de cuatro viviendas, tres en 8 de julio y uno en Dos de mayo. La dirección de la onda sísmica es comúnmente paralela al buzamiento de las grietas conjugadas (Figura 7). Los resultados en la figura 6 muestra una dirección NNE-SSO.

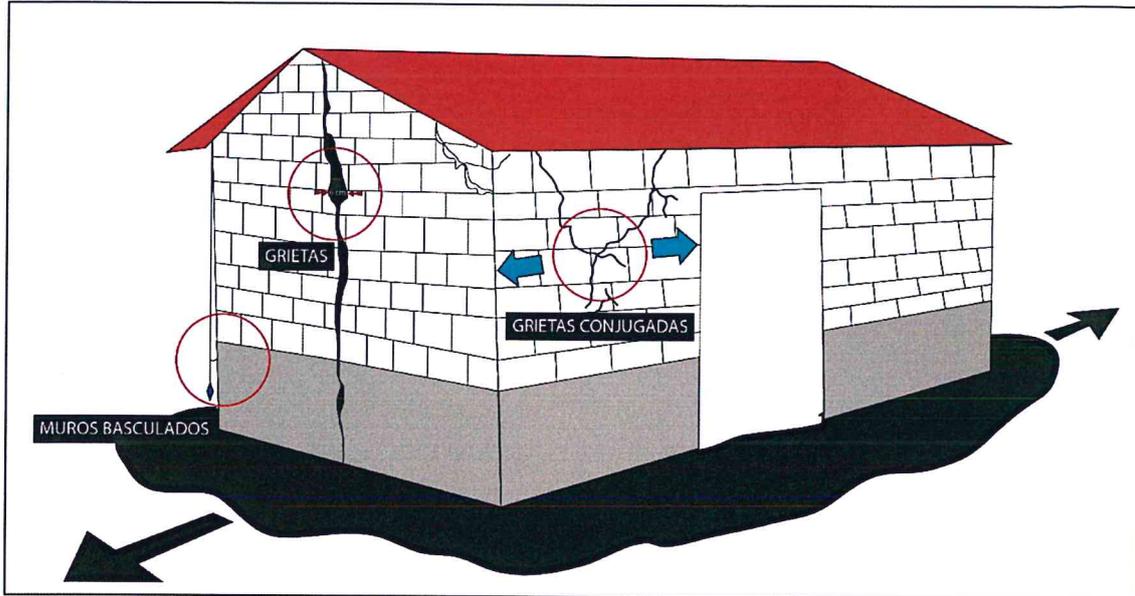
Figura 7. Ejemplo de efectos o daños por sismo en una vivienda (grietas, grietas conjugadas y muros basculados). Las flechas negras muestran la dirección de la onda sísmica. Las flechas azules representan las grietas conjugadas.

Estos daños son comunes a causa de terremotos, en algunos casos los muros llegan a caer por el fuerte sacudimiento y en otros casos llegan a bascularse o inclinarse. Los muros se inclinan en una u otra dirección, dependiendo de la dirección de la onda sísmica, tendiendo que ser ésta, en dirección perpendicular (Figura 7). Los resultados en la figura 6 muestra una dirección general NNE-SSO, basado en siete medidas en el sector 8 de julio y una medida en Dos de mayo.

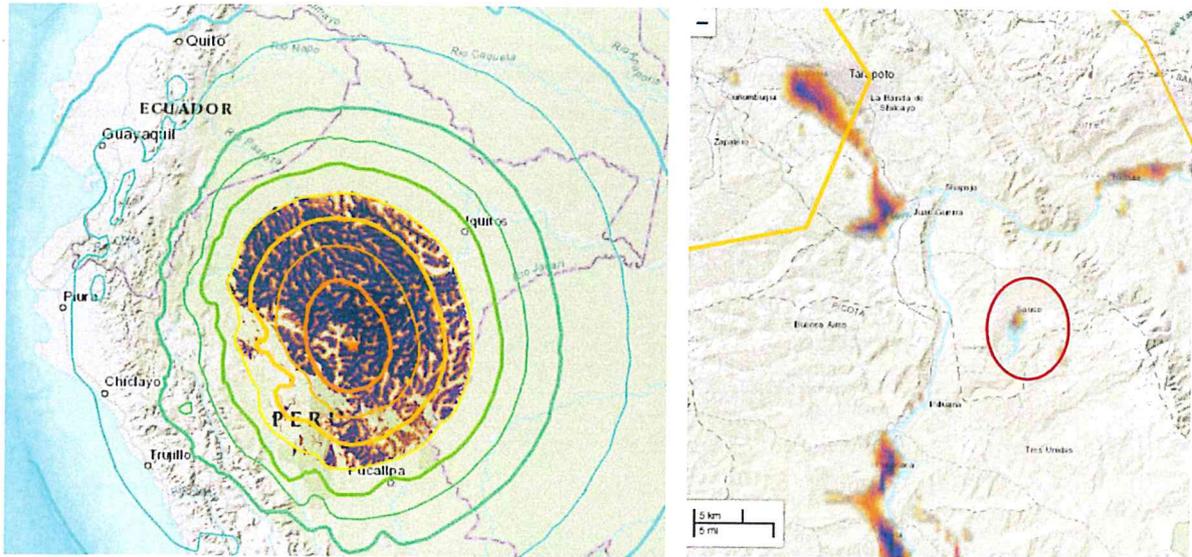
Figura 7. Mapa de probabilidades de ocurrencia de licuefacción de suelos (izquierda). Detalle del mapa en la localidad de Tarapoto y el Sauce (círculo rojo) (derecha). (Fuente: USGS, 2019)

Para el sismo de mayo del 2019, la USGS hizo un mapa probabilístico de ocurrencia de fenómenos de licuefacción, donde claramente considera a la zona del Sauce como un área de ocurrencia de este fenómeno (Figura 7).

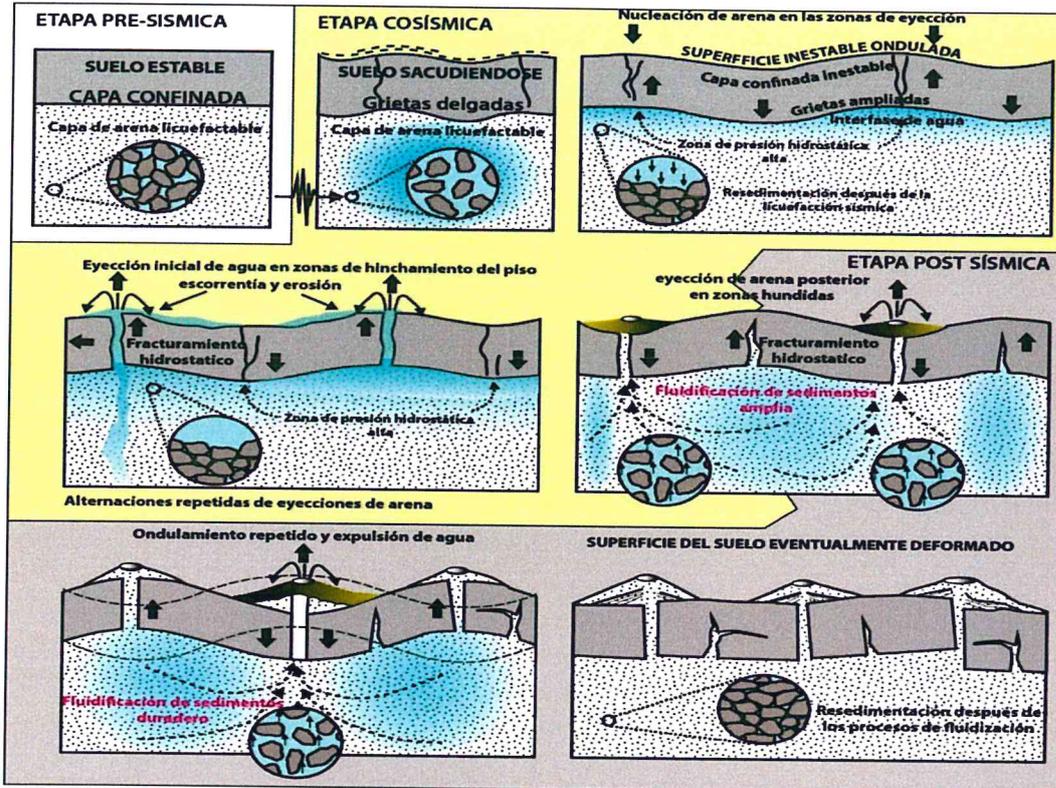
Figura 8. Etapas de formación de volcanes de arena por licuefacción de suelos. (Rodríguez-Pascua *et al.*, 2015).

Los volcanes se forman por procesos de fluidización siendo el resultado de la expulsión de agua intersticial sobre una capa y/o superficie. Para que se forme un volcán de arena el sedimento licuado es llevado a la superficie mediante tubos aislados que emergen para formar volcanes de arena de unas pocas decenas de centímetros de diámetro (Figura 8).

La sacudida de terremotos hace que las capas superficiales se hundan sobre capas subyacentes que se encuentren saturadas en agua. Ya que el agua no se puede comprimir este fluido busca una salida donde quiera que se forme una fractura por encima de ella. Los sedimentos muy finos no tienen suficiente agua y no permiten que el fluido salga con la rapidez necesaria para formar los volcanes.

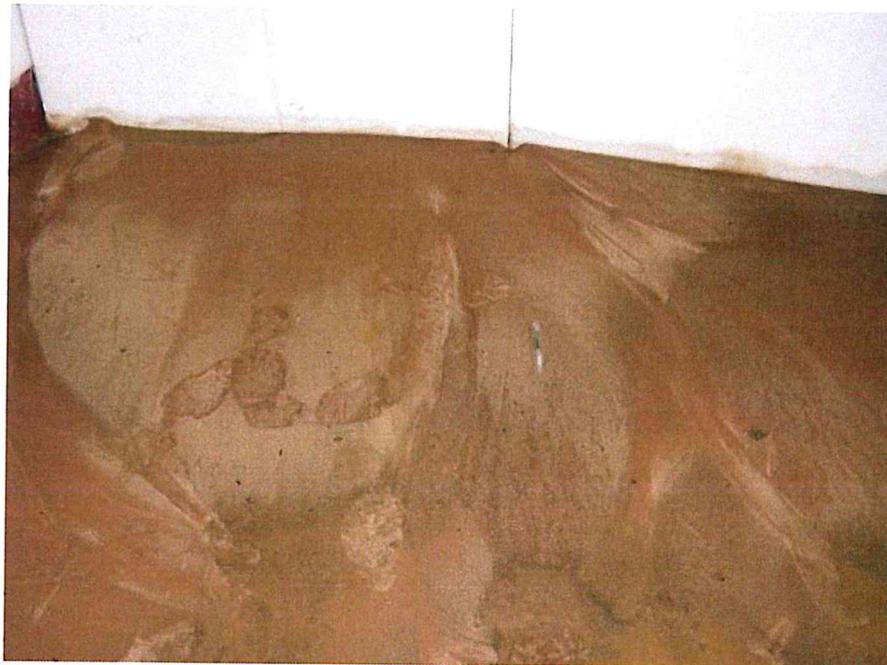
Fotografía 1. Volcán de arena de hasta 1.0m de radio dentro de una vivienda en el sector 2 de Mayo.

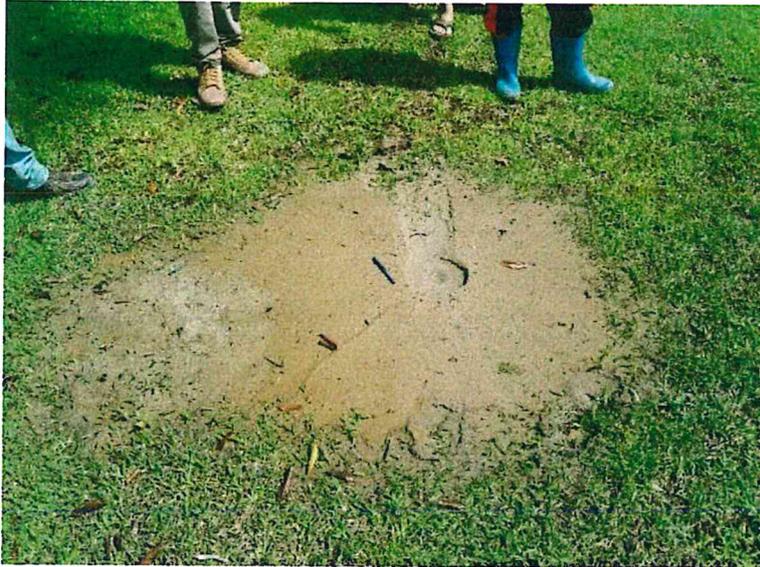
Fotografía 2. Volcán de arena de 0.8m de radio en el patio del Hotel Maloca Inn, Urb. 8 de Julio.

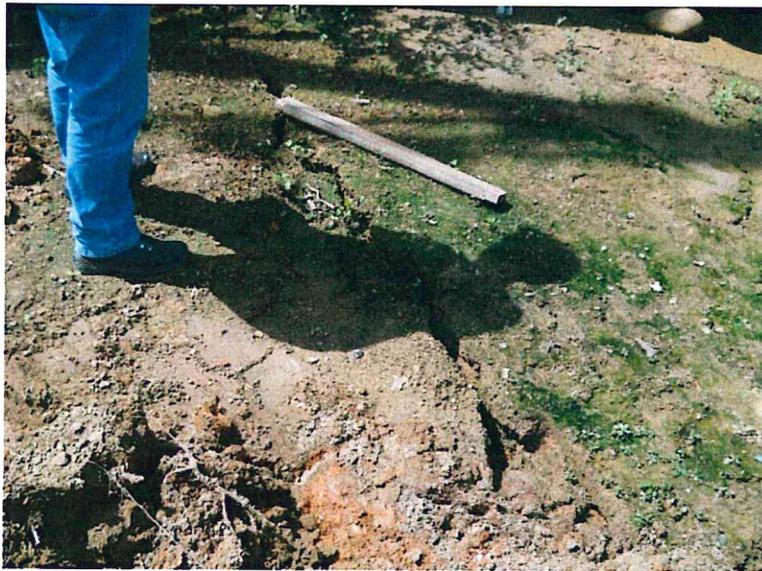
Fotografía 3. Agrietamientos de suelo limo-arenoso.

Durante los trabajos de evaluación de daños, se han observado grietas con longitudes decimétricas a centimétricas, con aperturas de hasta 50 cm y profundidades de hasta 1.0m. El suelo donde se presenta mayormente este fenómeno es limoso y arcilloso y su orientación es principalmente paralela a la playa de la Laguna Azul.

Estas grietas del suelo generaron a su vez el colapso de viviendas y muros perimétricos de terrenos.

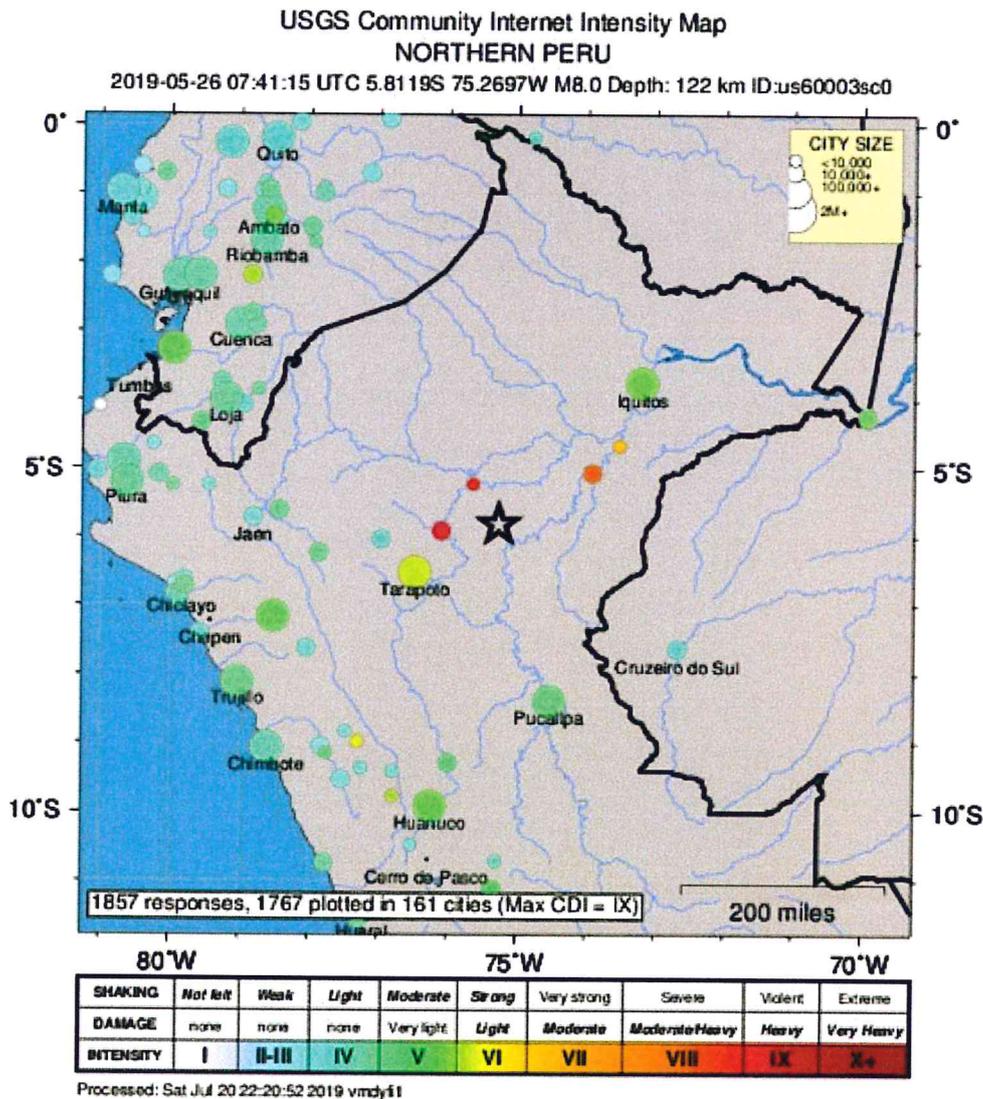
Figura 9. Mapa con intensidades (Fuente: USGS).

El terremoto del 26 de mayo del presente año, con epicentro ubicado en la localidad de Lagunas en la Región Loreto, ha tenido una magnitud de 8, este evento ha generado diferentes intensidades considerando la distancia del lugar al epicentro, en el caso de Tarapoto, ciudad ubicada muy cerca al Sauce se registró una intensidad de VI (Figura 9). Al respecto, las inspecciones en las localidades cercanas han mostrado deformaciones de suelos con fenómenos relacionados principalmente a la licuefacción de suelos. Geográficamente las zonas más afectadas están ubicadas en áreas llanas con densa vegetación (selva baja). Litológicamente esta zona tiene suelos arenos limosos altamente saturados en agua. Geomorfológicamente las terrazas fluviales han sido aprovechadas para el emplazamiento del 100% de la población local.

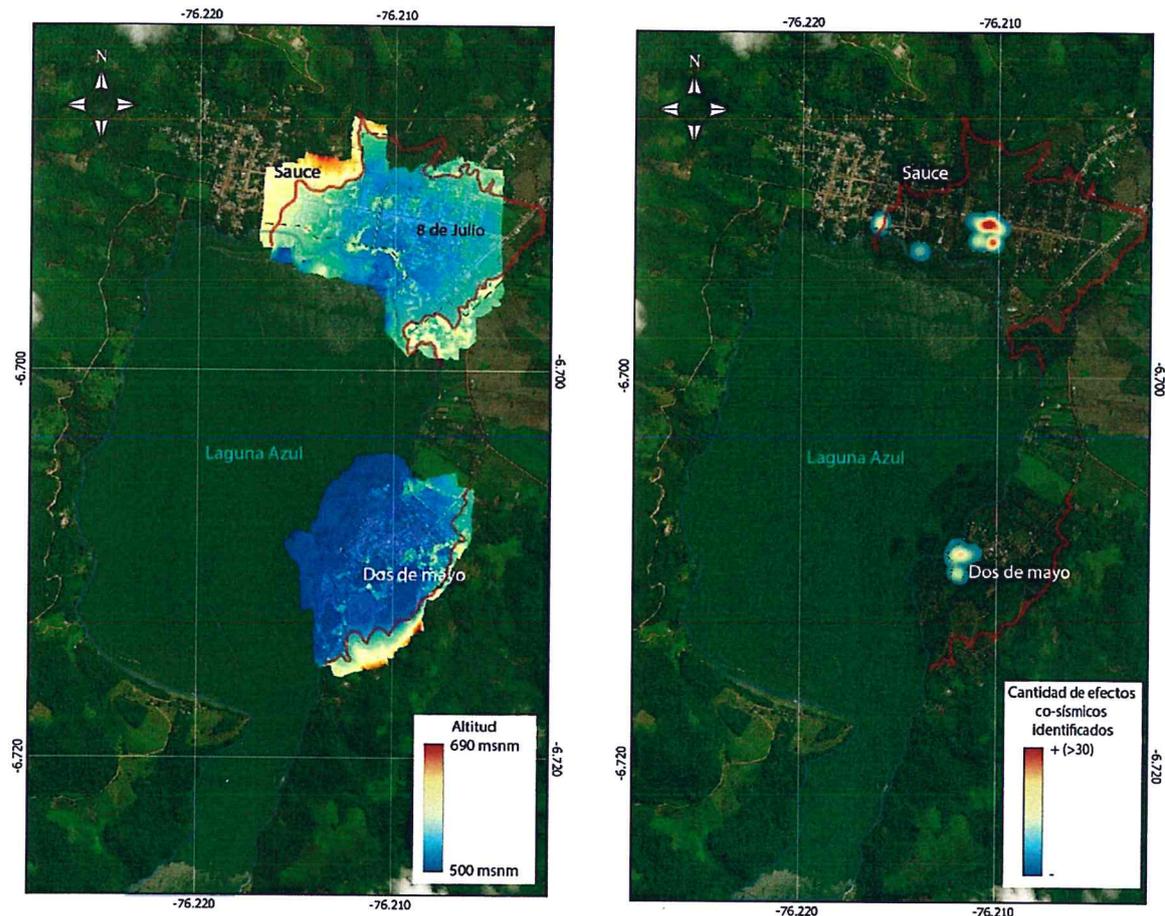
Figura 10. (Izquierda) Imagen satelital Google Earth con superposición de mapa de alturas generados por un drone. La barra de color muestra las alturas de la zona. El Sauce se divide en tres localidades, el Sauce o Sauce Cercado, 8 de julio y Dos de mayo al sur, la línea roja delimita las zonas más bajas en la topografía. (Derecha) Imagen satelital Google Earth con superposición de un mapa de calor que representa la acumulación de efectos co-sísmicos.

Los análisis fotogramétricos del terreno, realizados con un drone marca DJI modelo Phantom 4 Pro, nos permitió observar que el relieve del poblado del Sauce no es uniformemente llano, la zona entre la Urb. 8 de julio y el este de la Urb. Cercado Sauce analizada con el mapa de alturas (Figura 10), nos muestra que esta área es relativamente más baja que la Urb. Cercado Sauce. Esta diferencia en la topografía permite la acumulación de aguas superficiales y considerando la cercanía a la laguna, el nivel freático de las aguas subterráneas se encuentra más cercanas a la superficie.

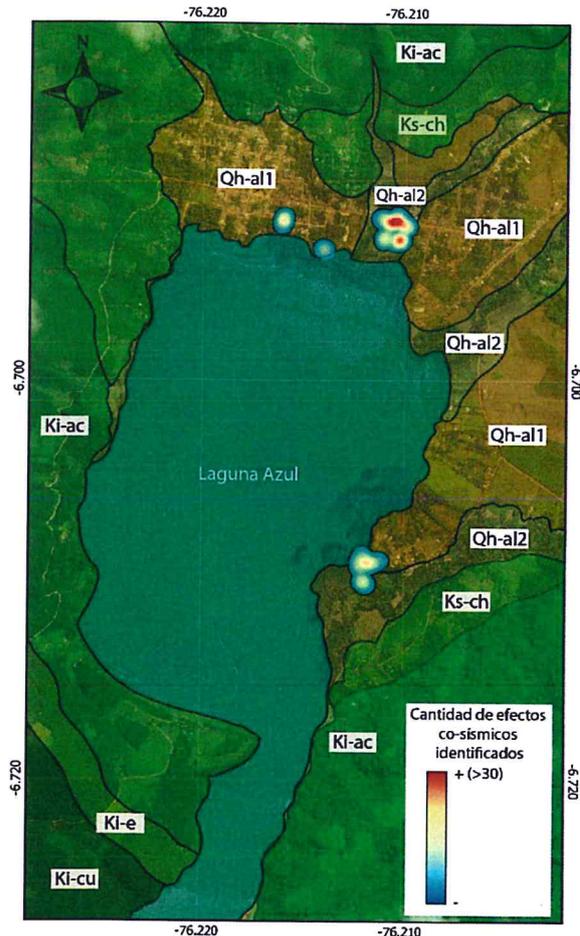
Figura 11. Mapa geológico local donde se observan las unidades litoestratigráficas Fm. Cushabatay (Ki-cu), Fm. Esperanza (Ki-e), Fm. Agua Caliente (Ki-ac), Fm. Chonta (Ki-ch), Depósitos aluviales antiguos (Qh-al1) y Depósitos aluviales recientes (Qh-al2). (Fuente: Sánchez, et al., 1997). La gama de colores que varían entre azul y rojo representa la acumulación de efectos co-sísmicos.

La relación de la litología y la topografía de las zonas más afectadas nos indican áreas de inundación cuando el espejo de agua de la laguna era ligeramente más alto que en la actualidad (Figura 11).
