GOBIERNO REGIONAL DE PASCO

INFORME DE EVALUACIÓN DE RIESGO ANTE EL FENÓMENO DE INUNDACIONES DE LA LOCALIDAD DE CHUPACA

Lima, abril del 2018

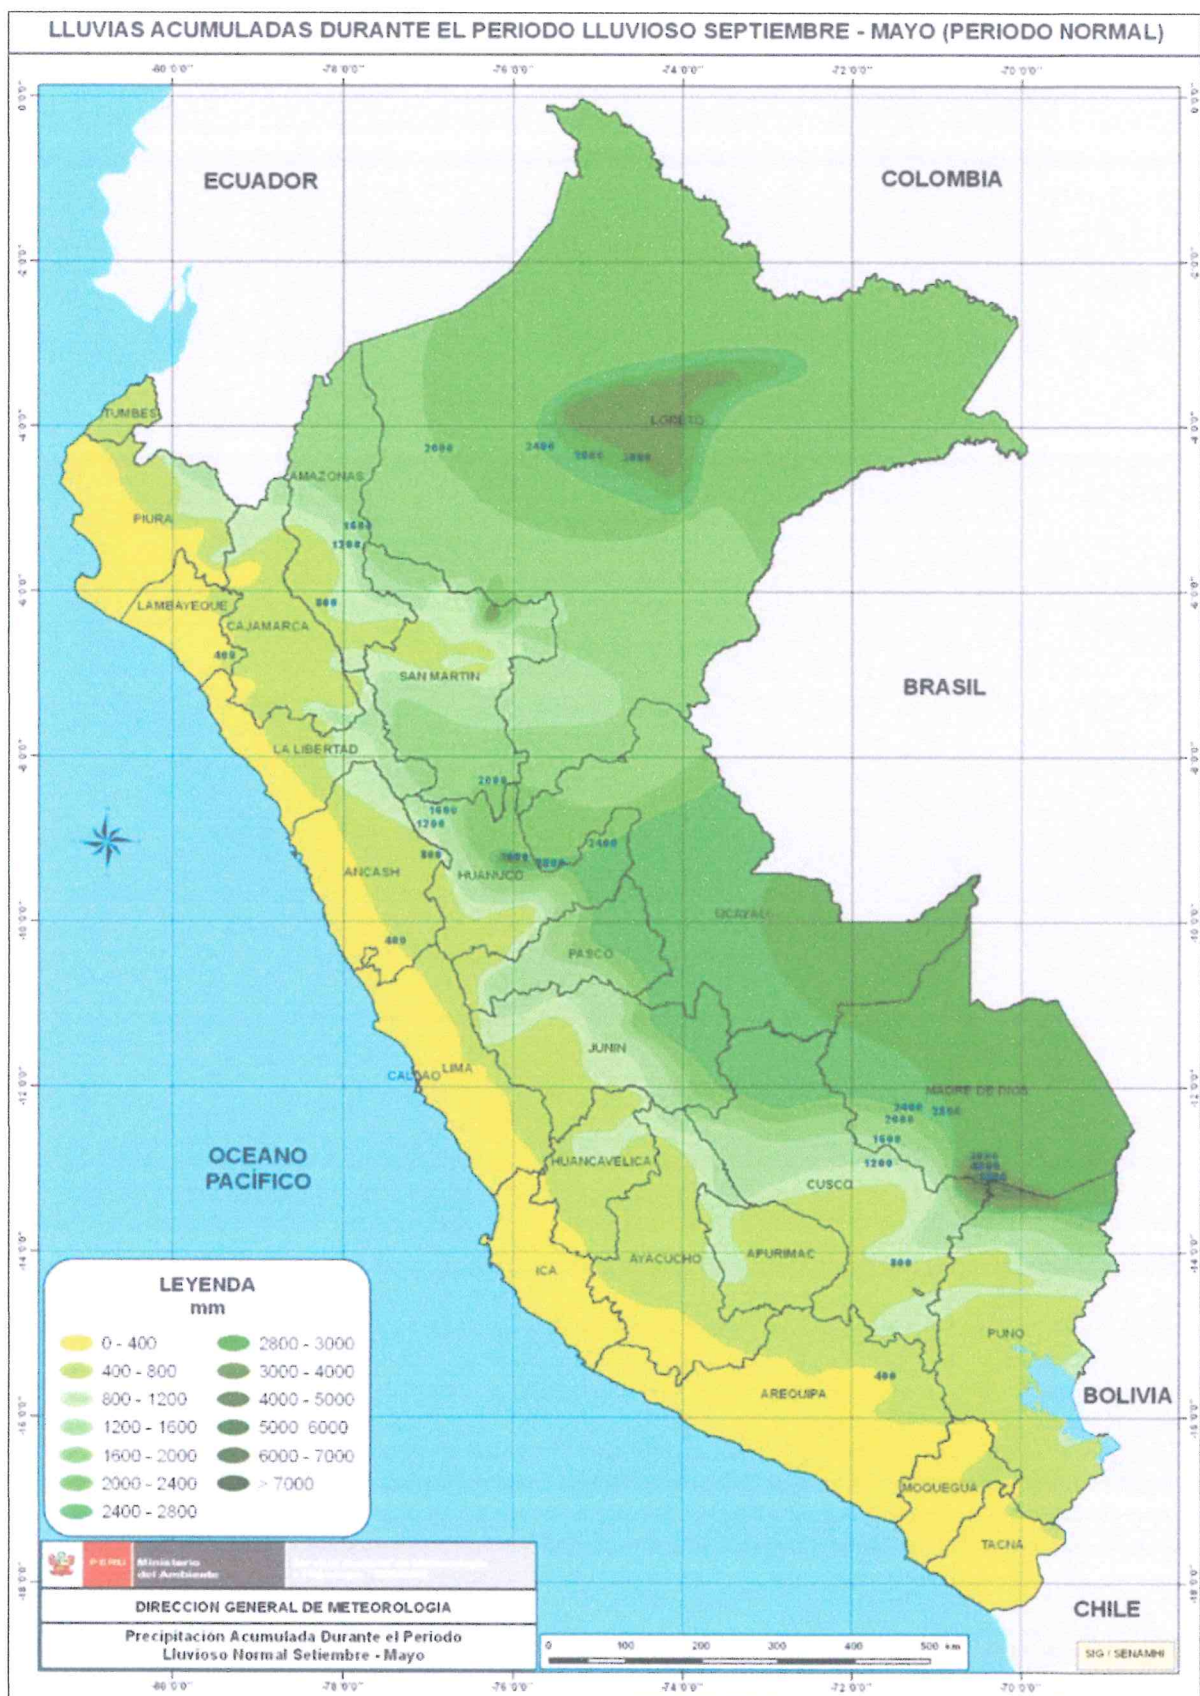
Figura 10: Precipitación acumulada en condiciones de normalidad

FUENTE: SENAMHI / PROCESAMIENTO SGI-DGP-CENEPRED

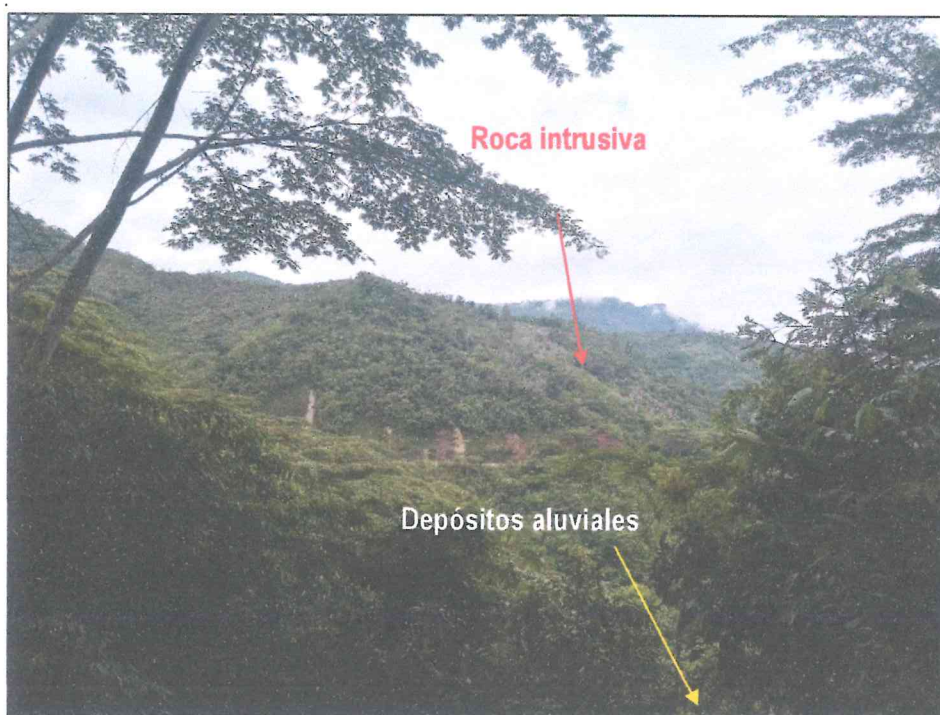
Figura 13: Intrusivo Granodiorítico y depósitos aluviales

Está es una roca de tipo intrusiva, que consisten de minerales ricos en feldespatos potásicos y cuarzo. La coloración que van desde verde rojizos a naranjas, esta unidad geológica se encuentra en los alrededores de la localidad de Chupaca.

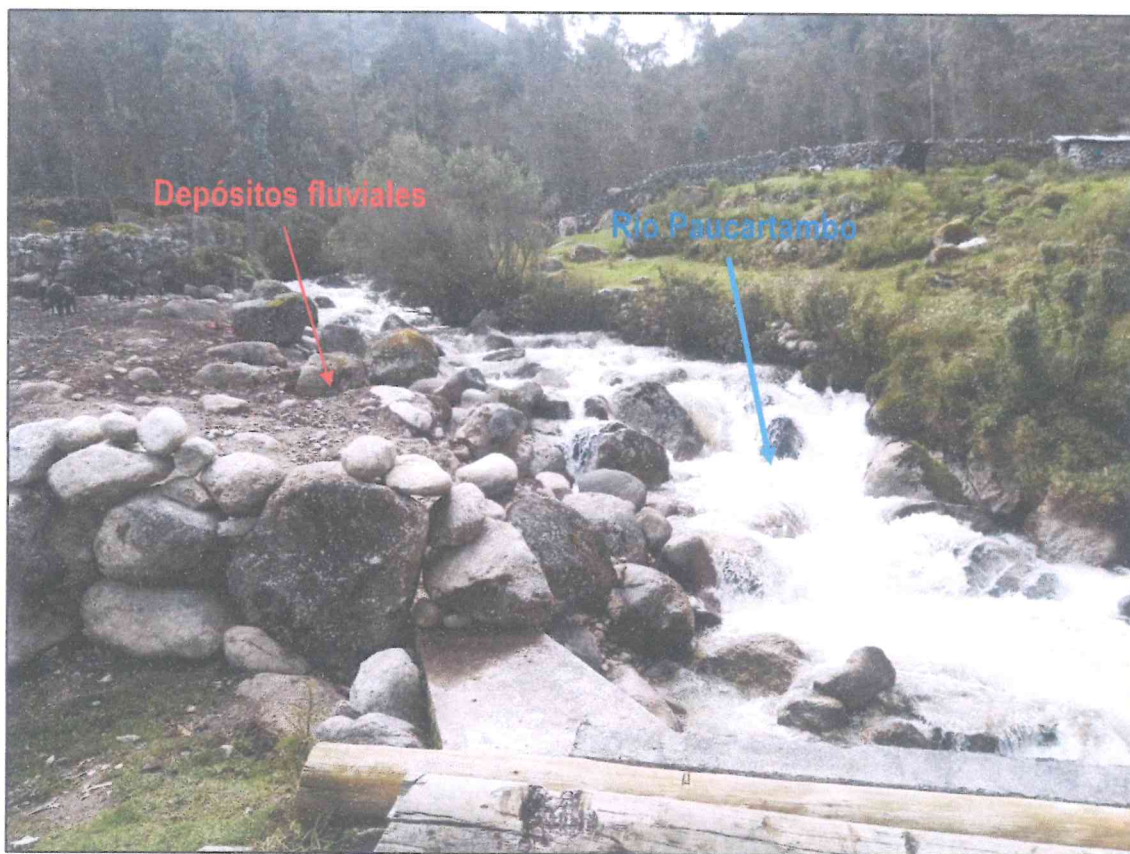
Figura 14: Depósitos fluviales (bloques, gravas y arenas) en ambas márgenes del río Chanchos.

Conformados por materiales transportados por cursos fluviales, depositados en el fondo y ribera del río Chanchos, son gravas gruesas con diámetros >4" y finas, arenas sueltas y material limoarcilloso, se observan en ambas márgenes del río en mención.

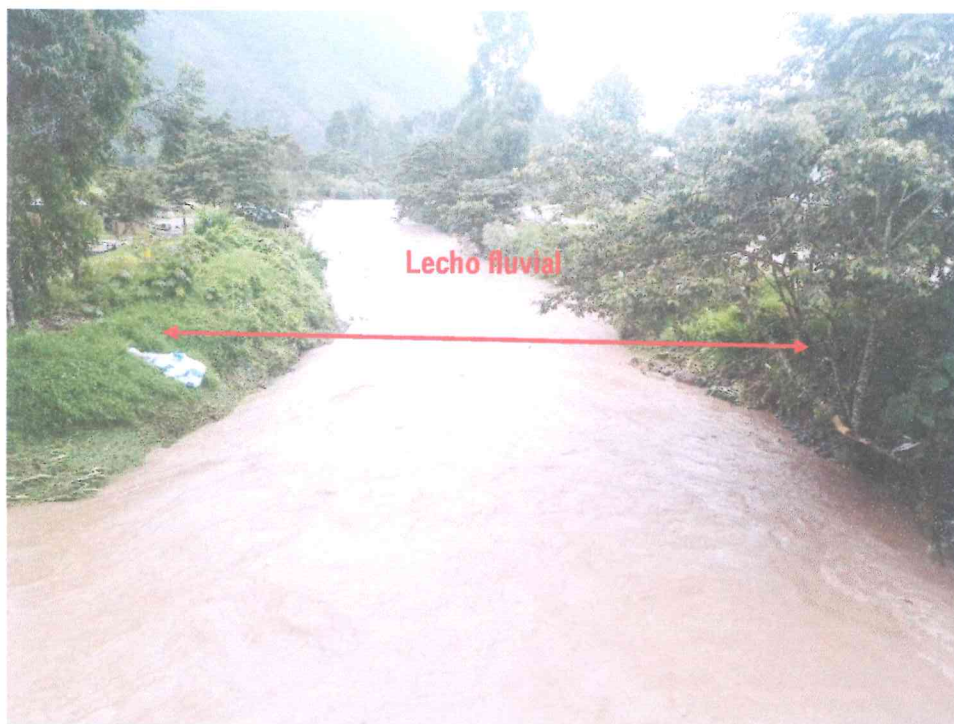
Figura 18: Vista del lecho fluvial del río Chanchos, desde la margen derecha, con dirección NW-SE.

El lecho fluvial del río Chanchos se ubica en dirección NW-SE, se desplaza por el medio de la localidad, el ancho promedio llega a medir 5 a 10 m. en algunos tramos 12 m aprox., donde se han depositado materiales de origen fluvial (bloques, gravas y arenas gruesas).

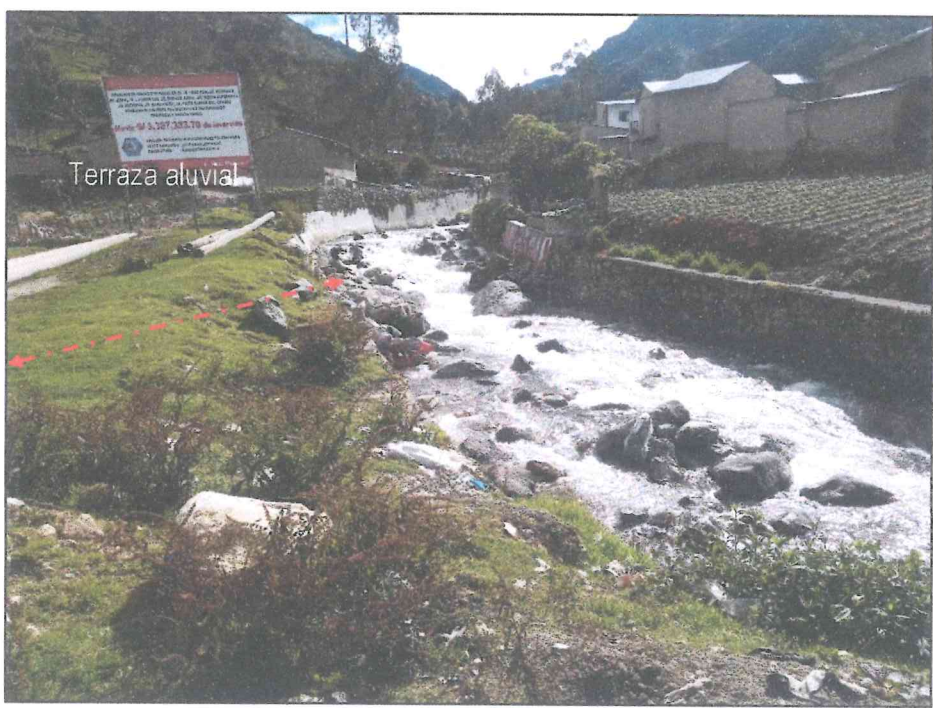
Figura 19: Terraza fluvio-aluvial ubicada en la localidad de Chupaca

Estos materiales han sido transportados de las partes altas (colinas), ubicadas en las márgenes del río Chanchos y posteriormente depositados en las inmediaciones de la localidad.

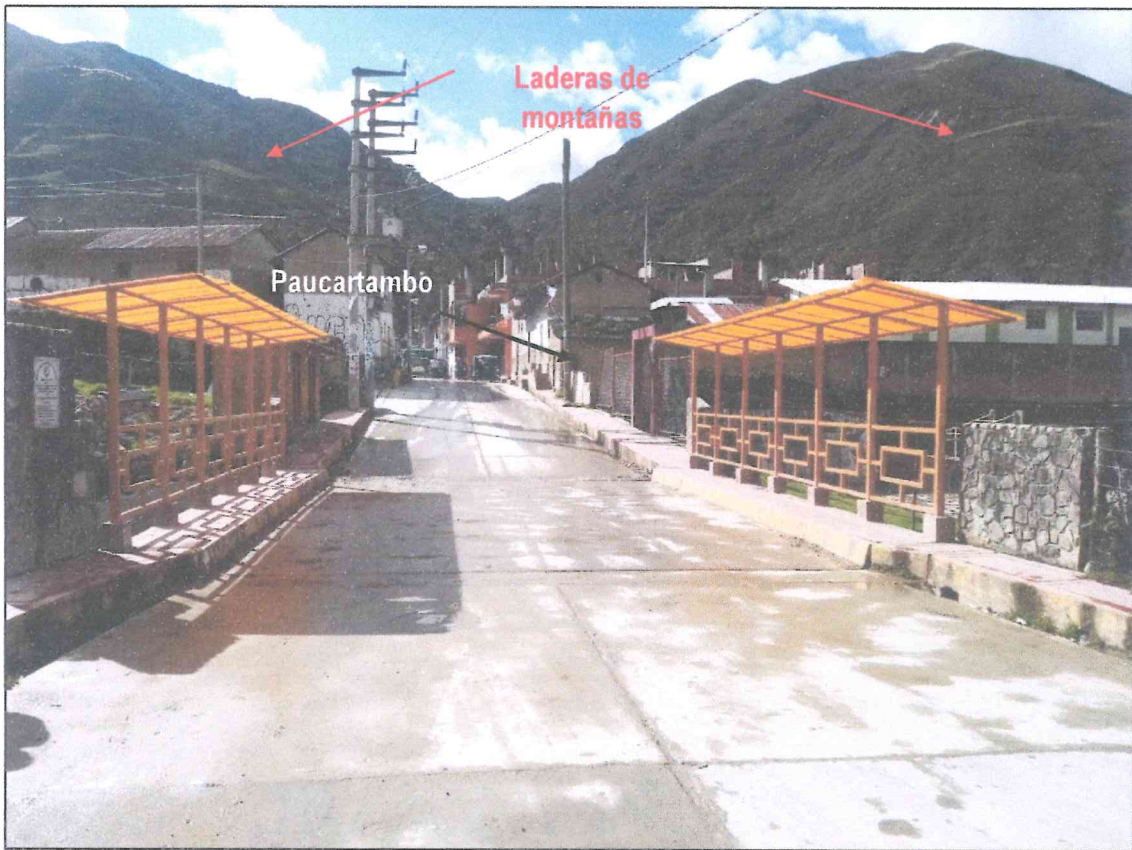
Figura 20: Zona de montañas ubicada hacia el E-W de la localidad de Chupaca

Esta unidad se formó por agentes endógenos (tectónicos), las montañas representan el 20% del área de estudio, con elevaciones entre los 3180 y 3280 m.s.n.m. La parte inclinada de la montaña recibe el nombre de ladera, con pendientes que fluctúan entre los 5° a 30°, sobre la cual se forman quebradas por la acción del agua de escorrentía, algunas cubiertas por densa vegetación.

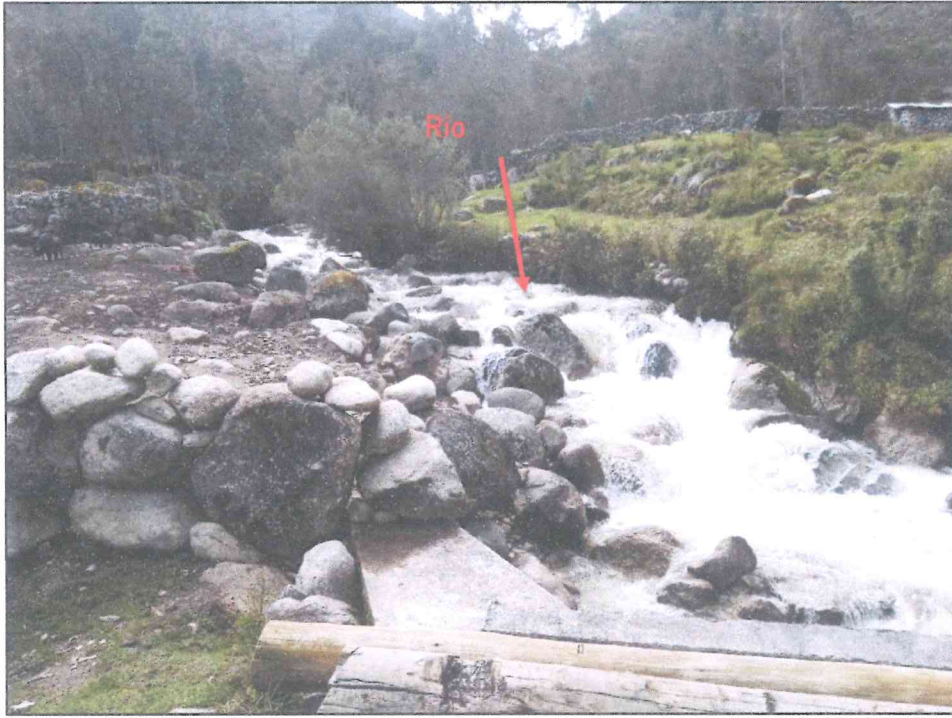
Figura 24: El río Chanchos que fluye en dirección SE a NO, en cuya margen izquierda se encuentra la localidad de Chupaca

La localidad de Chupaca se encuentra ubicada dentro de la cuenca del río del mismo nombre, con altitudes que varían entre 3260 y 3311 m.s.n.m.
