**GOBIERNO REGIONAL DE PASCO**

**INFORME DE EVALUACIÓN DE RIESGO ANTE EL FENÓMENO DE INUNDACIONES DE LA LOCALIDAD DE ISCOZACÍN**

**Lima, abril del 2018**

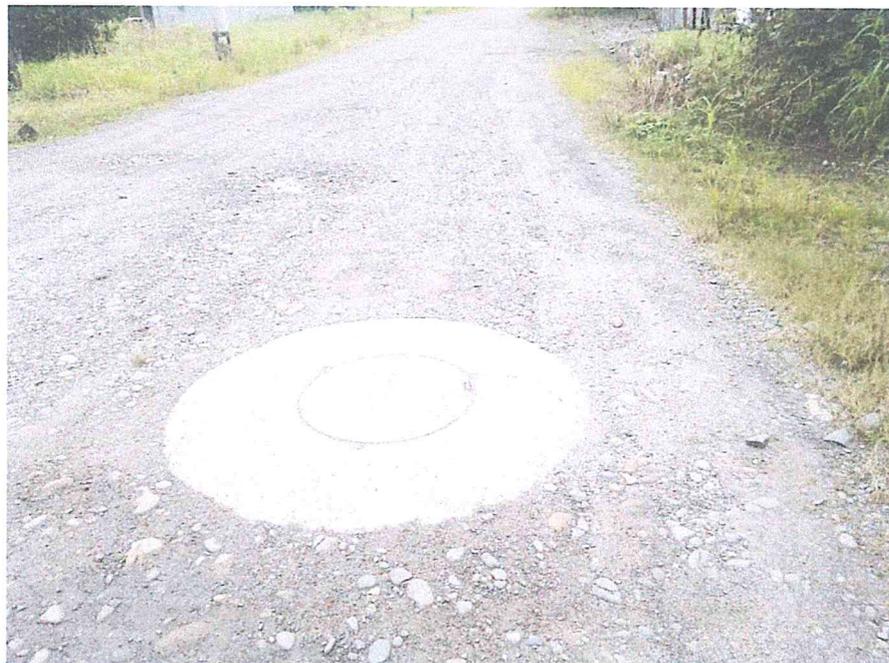
Figura 07: Servicios de alcantarillado

En la localidad cuenta con este servicio.

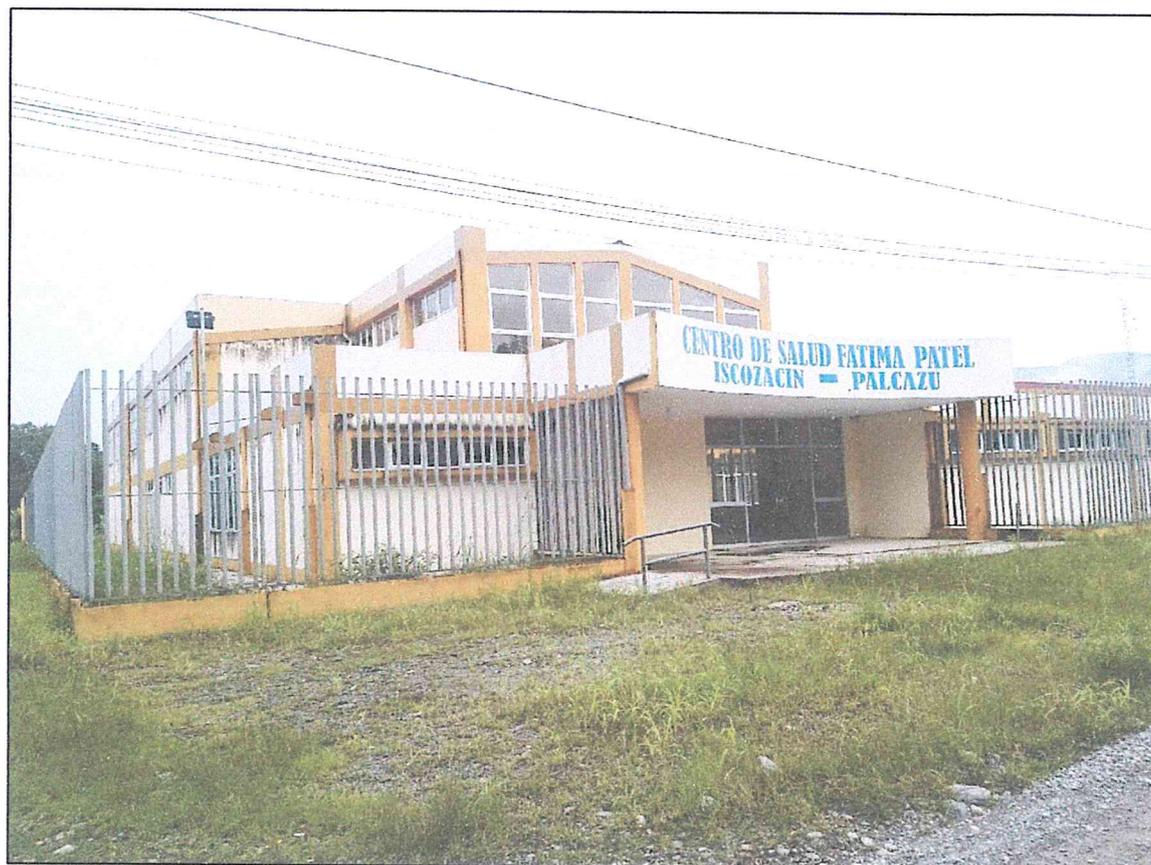
Figura 08: El establecimiento de salud del localidad de Iscozacín

La localidad de Iscozacín tiene dos establecimientos de salud donde los pobladores son atendidos, el primero es el antiguo establecimiento de salud (posta Medica) que viene funcionando en ambientes no adecuados y con limitaciones para la atención de la salud de las personas, construido con material de ladrillo y techos de calamina en un área de 240 m2 aprox, el segundo es un establecimiento de salud moderno de material noble de 02 pisos con área total de 1600 m2 y área construida de 830 m2 aproximadamente, diseñado para un Hospital tipo I, que sin embargo por situaciones que se desconocen aún no es dispuesta para su utilización y mejorar la atención de la salud de la población. En la actualidad, con las limitaciones técnicas, administrativas y logísticas, el puesto de salud tiene afiliados a 1,359 asegurados a través del SIS (Sistema Integrado de Salud), quienes únicamente pueden atenderse en la posta por enfermedades comunes como resfriados, gastrointestinales, diarreas, obstétrico- planificación familiar y emergencias menores.

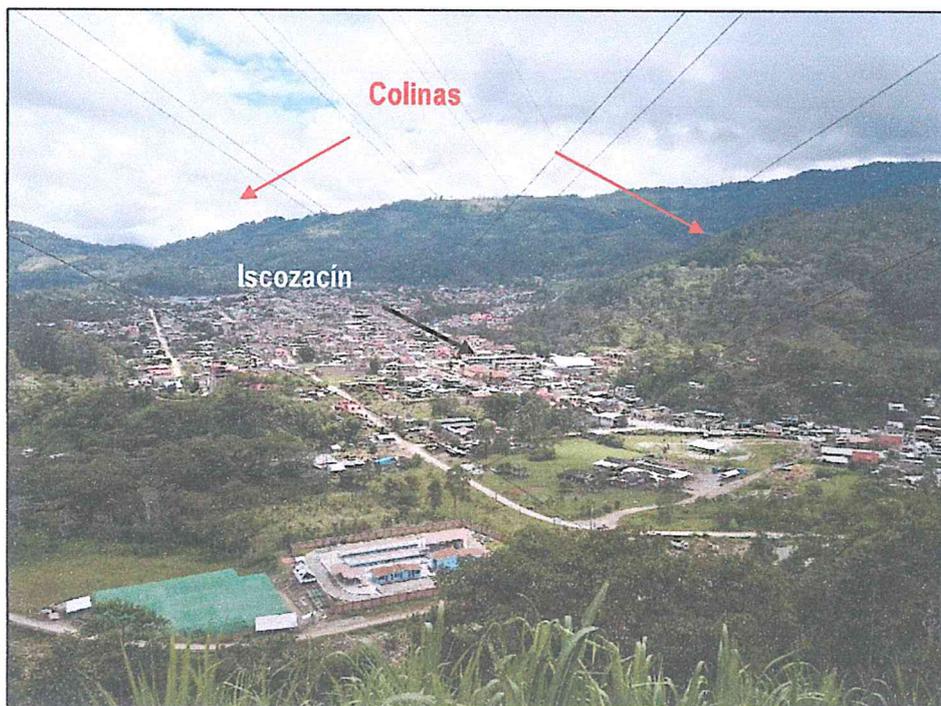
Figura 24: Zona de montañas ubicada hacia el E-W de la localidad de Iscozacín

Esta unidad se formó por agentes endógenos (tectónicos), las colinas representan el 20% del área de estudio, con elevaciones entre los 265 y 380 m.s.n.m. La parte inclinada de la colina recibe el nombre de ladera, con pendientes que fluctúan entre

los 5° a 30°, sobre la cual se forman quebradas por la acción del agua de escorrentía, algunas cubiertas por densa vegetación.

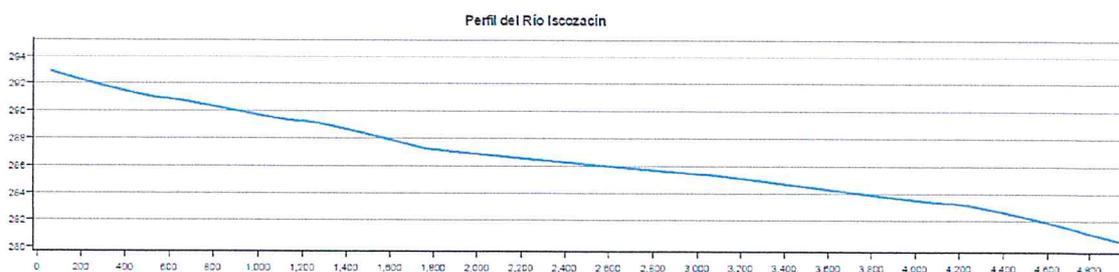
Figura 29: Perfil longitudinal del río en la localidad de Iscozacín

Representación de la pendiente del río en la localidad de Iscozacín presentando una pendiente de 0.1° aproximadamente como se muestra en la figura siguiente.
