Informe Técnico N° A6934

EVALUACIÓN DE PELIGROS POR MOVIMIENTOS EN MASA EN EL SECTOR LLACTABAMBA

Región Apurímac
Provincia Andahuaylas
Distrito Huancarama

INSPECCIÓN DE PELIGROS GEOLÓGICOS EN EL SECTOR DE LLACTABAMBA

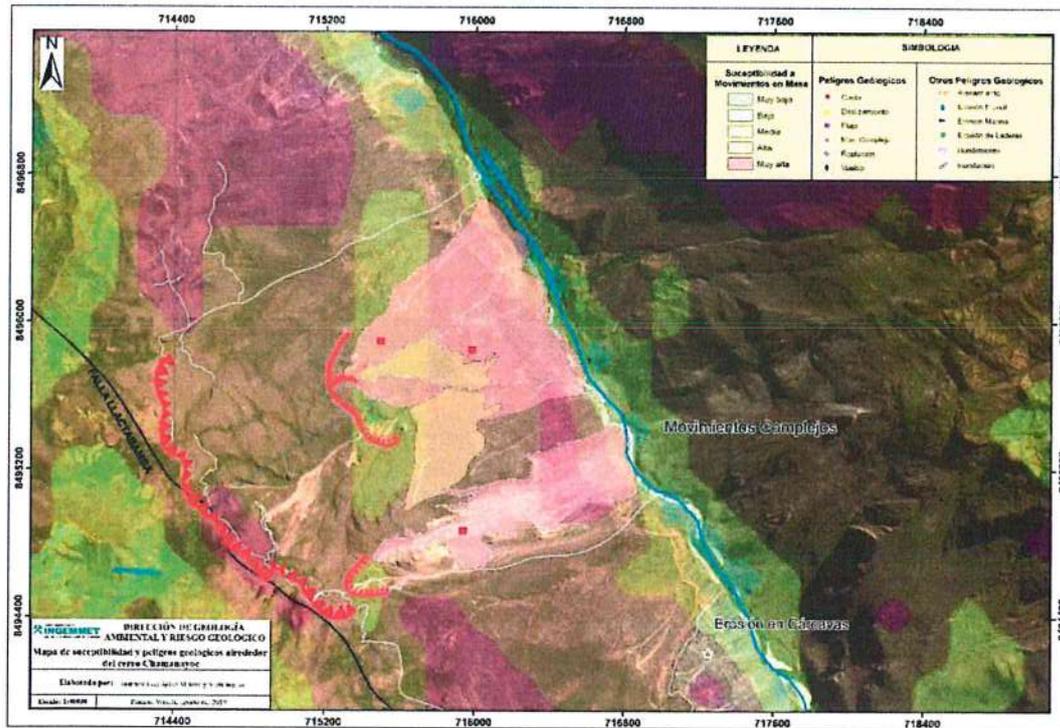
Figura 1. Mapa de susceptibilidad por movimientos en masa en el área de trabajo

Actualmente, toda la información se encuentra registrada e ilustrada en la base de datos de los peligros geológicos por movimientos en masa, en el sistema *on line* del GEOCATMIN en la página web del INGEMMET, la misma que el usuario puede visualizar de forma gratuita desde cualquier ordenador y en cualquier lugar. Mostramos como ejemplo la capa del mapa de susceptibilidad (Figura 1).

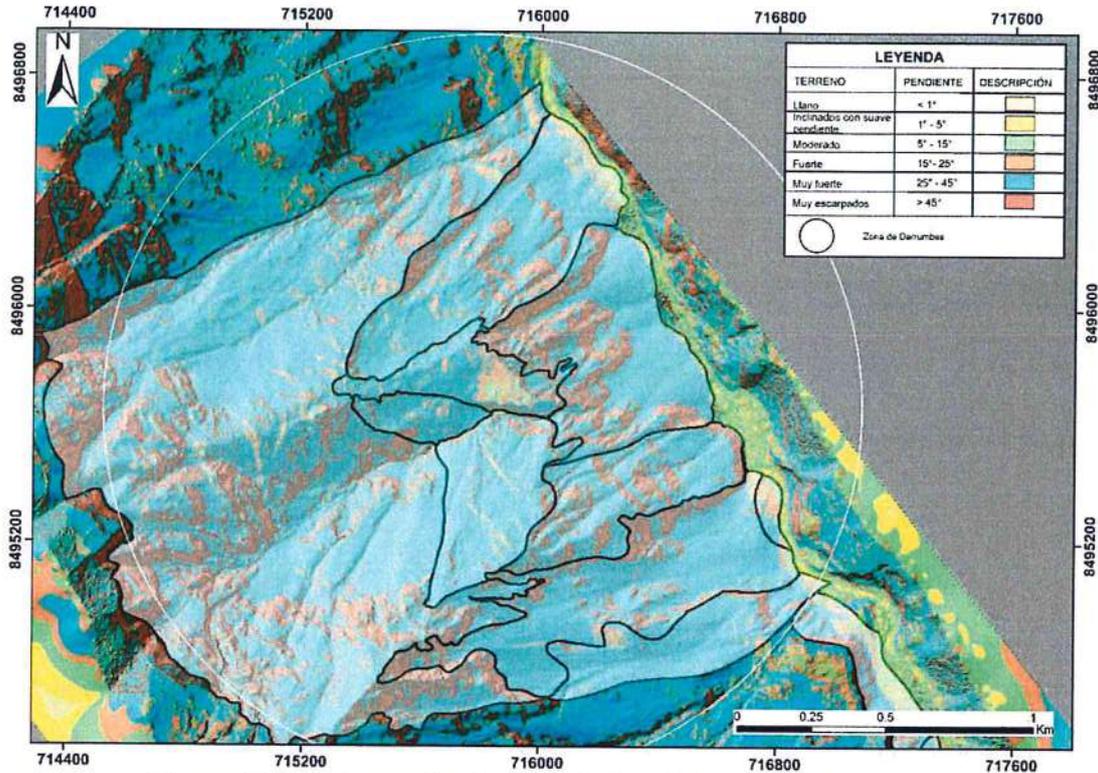
En la zona de derrumbes, la ladera del margen izquierdo del cerro Chamanayoc presenta pendientes fuertes (15° a 25°) a muy escarpadas (>45°), esto facilita los procesos de remoción de masas y la inestabilidad de laderas (figura 3).

Figura 3. Mapa de pendientes en la ladera del cerro Chammanayoc

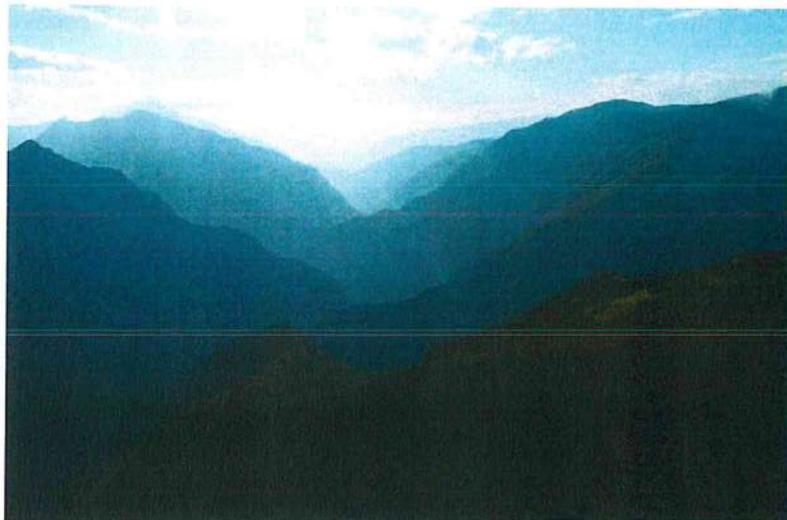
Presentan pendientes de 30° a 70° río abajo de la zona de derrumbes, están compuestas mayoritariamente por rocas del grupo Mitú (areniscas intercaladas con lutitas y conglomerados con clastos volcánicos), ríos abajo forman un cañón escarpado y agreste con dirección Andina de difícil acceso modelado por erosión fluvial del río Pachachaca.

Foto1. Montañas de composición volcanosedimentarias, río abajo de las zonas de derrumbe

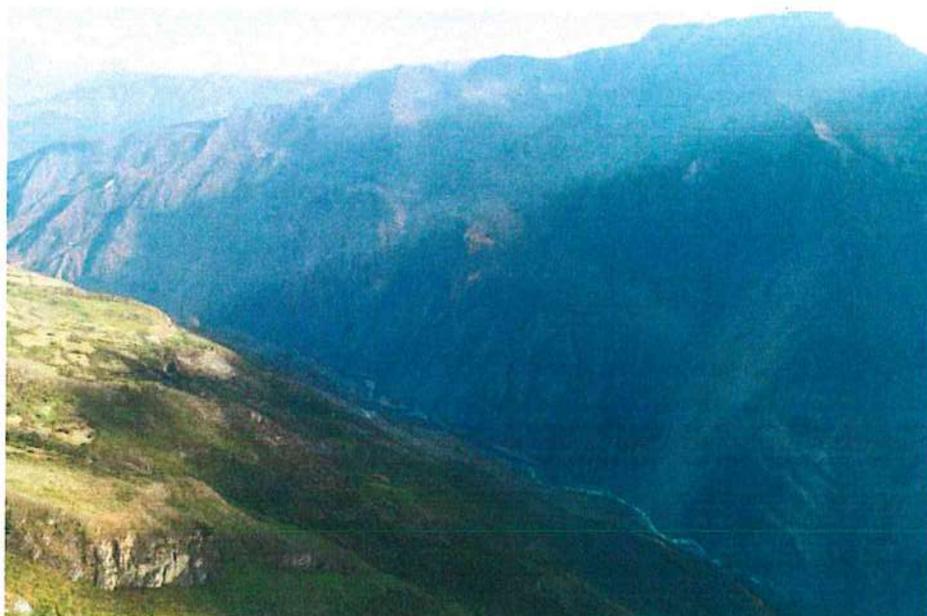
Su asociación litológica en su mayoría son areniscas intercaladas con lutitas de la formación Ausangate, se encuentran por encima de las montañas volcanosedimentarias, con pendientes de 20° a 55°, levantadas probablemente por acciones tectónicas y modeladas por erosión eólica

Foto 2. Montañas sedimentarias de alta pendiente, pertenecientes al Grupo Mitú

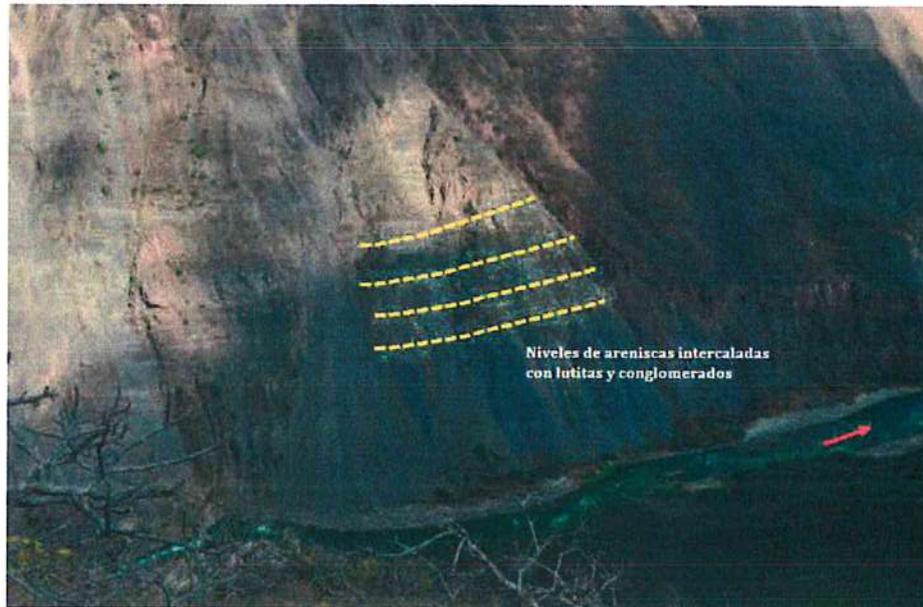
Figura 4. Estratificación visible del Grupo Mitu

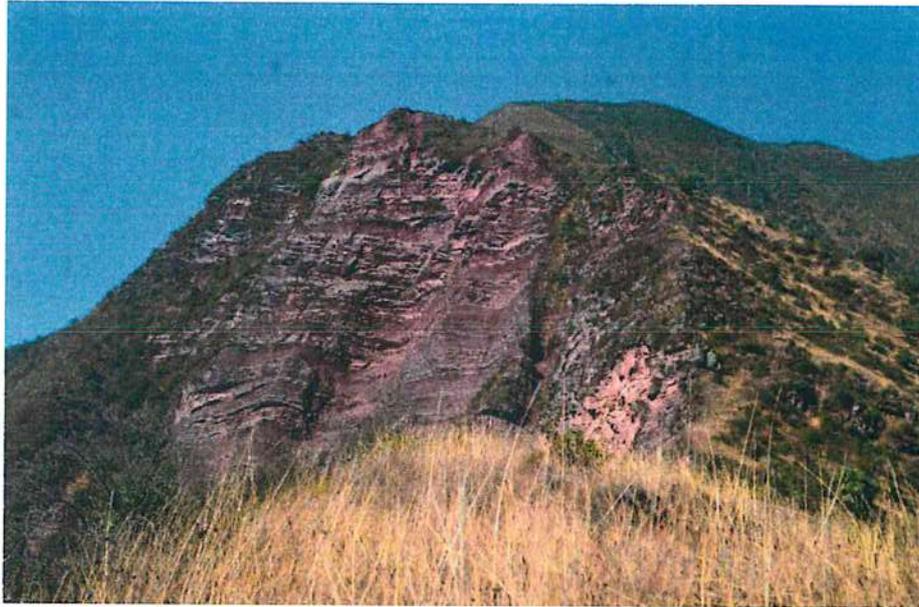
Foto 3. Afloramiento de roca sedimentaria de la formación Ausangate

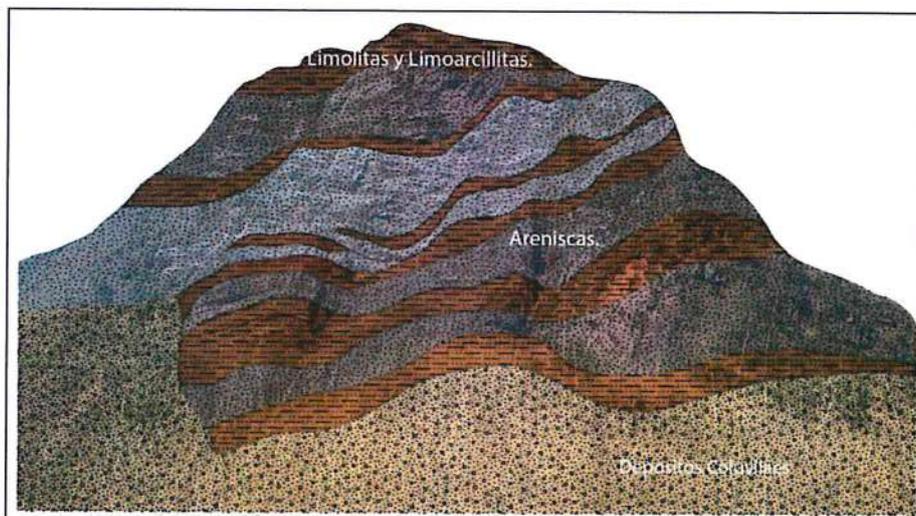
Figura 5. Representación esquemática de la estratificación de la Formación Ausangate

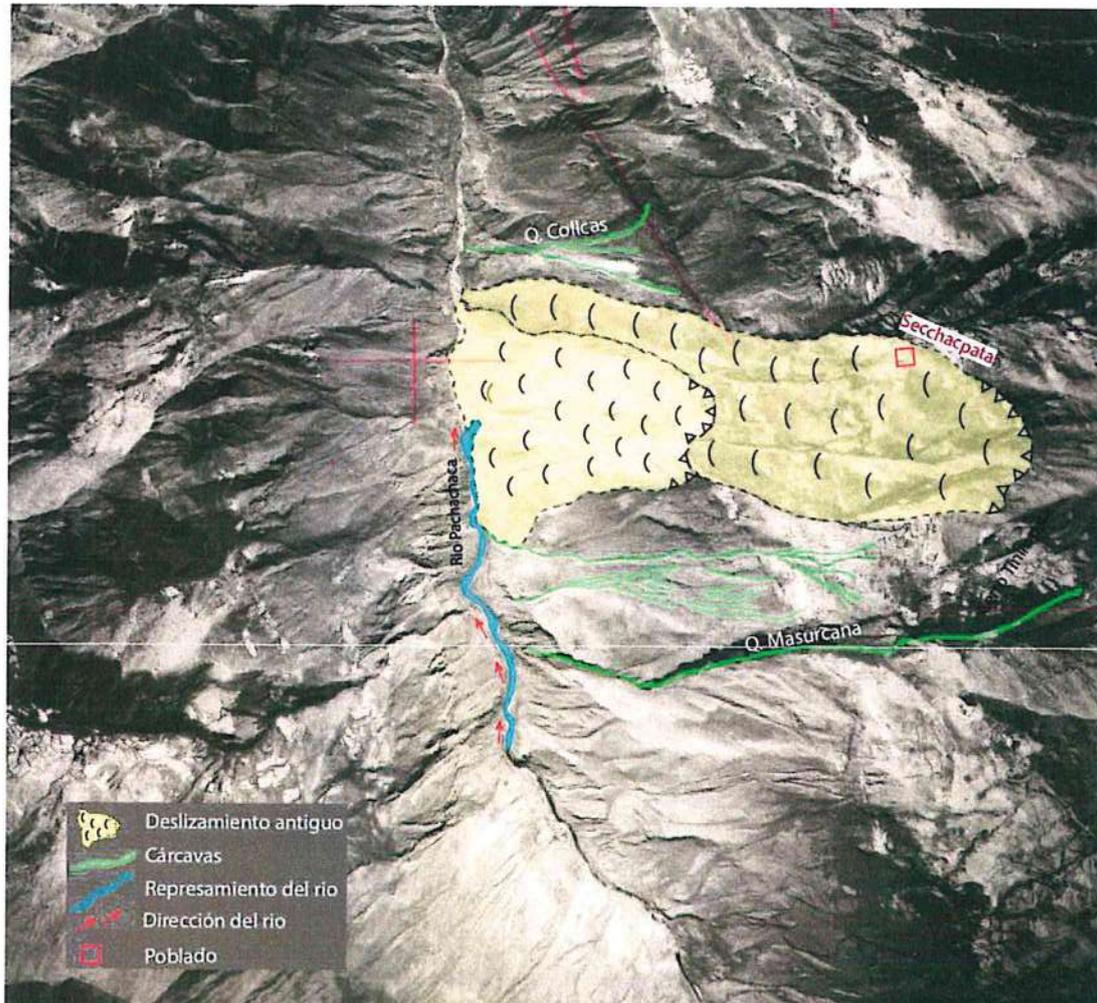
Actualmente, se encuentra activa la ladera del margen izquierdo del río Pachachaca, no obstante, en el pasado la ladera contraria (margen derecho del río) soportó diversos movimientos en masa. Es así, que se han identificado dos deslizamientos de gran dimensión, el primero en el segmento de ladera entre las quebradas Collas y Masurcana (cerro Tinimpata) se evidencia que el deslizamiento es muy antiguo (polígono de mayor tamaño) con un escarpe en la cabecera actualmente poco claro. Hoy en día el material del deslizamiento se encuentra cubierto por gran cantidad de vegetación, la misma que ayuda a que la ladera se estabilice de manera natural. Las dimensiones aproximadas del escarpe son de 1 km de recorrido y el ancho de la masa desplazada fluctúa entre 1 km cerca al escarpe y 1.5 km en la parte terminal (contacto con el río Pachachaca). Así mismo, el largo de la masa es aproximadamente 3.5 km desde el río hasta la zona de escarpe.

El segundo, se trata de otro movimiento en masa con evidencia de una actividad más reciente (polígono de menor tamaño), identificado y cartografiado a través de fotos aéreas del año 1962, muestra un gran deslizamiento en el sector Secchacpata cerca a la quebrada Collas que represó el río Pachachaca de manera temporal antes del año 1962 (fecha de la foto aérea). El escarpe y masa deslizada se encuentra dentro del cuerpo del deslizamiento antiguo y más grande anteriormente descrito. Las características principales del deslizamiento, es que se nota claramente un escarpe definido, pero no presenta una superficie de falla visible en el pie de la masa desplazada. Muy por el contrario, se evidencia que hubo solo un abultamiento al pie de la masa que obstruyó el paso del río, puesto que una parte del material aún se conserva al otro lado del río (run up).

Figura 7. Deslizamientos antiguos en el sector Secchapata que en su momento represó el Río Pachachaca (foto aérea 1962)

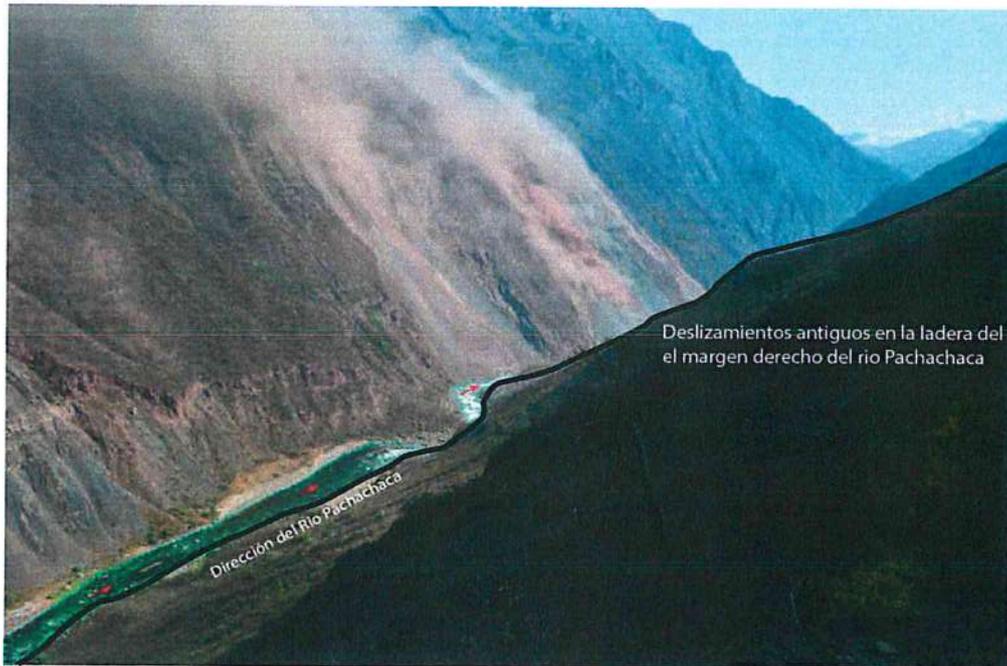
Figura 8. Ladera hacia el margen derecho del Río Pachachaca donde se encuentran dos deslizamientos antiguos

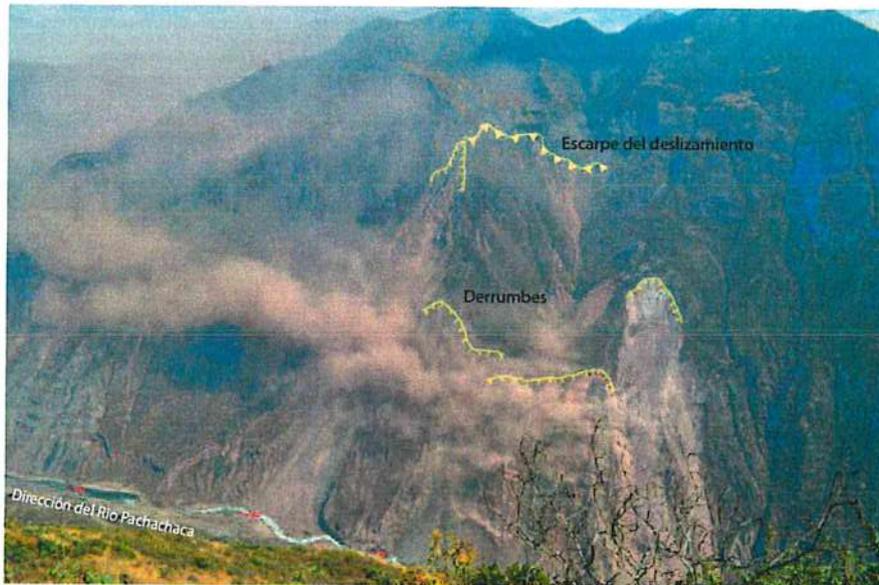
Actualmente, a través del análisis de imágenes de satélite y fotos tomadas en campo, se ha evidenciado un escarpe de gran dimensión en la parte alta de la ladera del margen izquierdo del Río Pachachaca (ladera opuesta a la anteriormente descrita), evidenciando un salto de entre 20 a 25 m (figura 9A). En el límite entre la corona y el escarpe (salto del deslizamiento), se encuentra un afloramiento rocoso (areniscas del grupo Mitu) que claramente indica un ligero desplazamiento de la masa con dirección al río. Las observaciones en campo y un registro fotográfico durante la inspección, indican que actualmente, el material del deslizamiento posee una dinámica lenta pendiente abajo influido por gravedad (figura 9B).

Figura 9A. Ubicación del escarpe del deslizamiento y los derrumbes

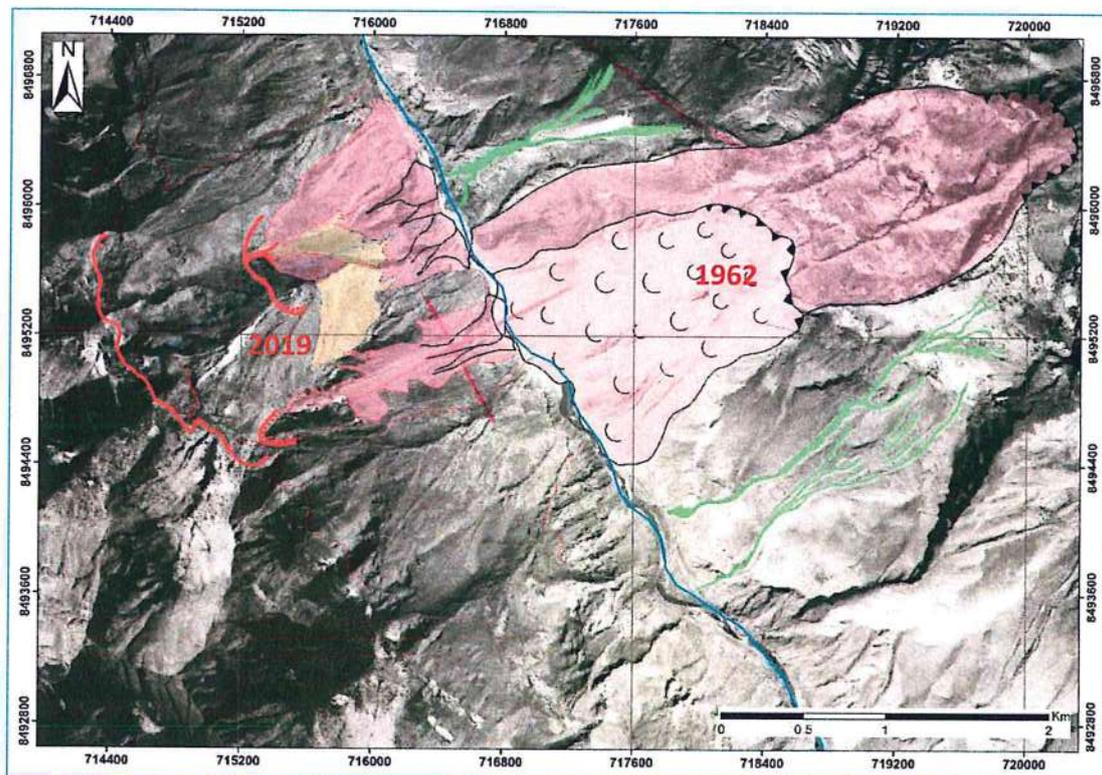
Figura 9B. Ubicación en el espacio de los fenómenos de movimientos en masa ocurridos el año 1962 y los actuales 2019

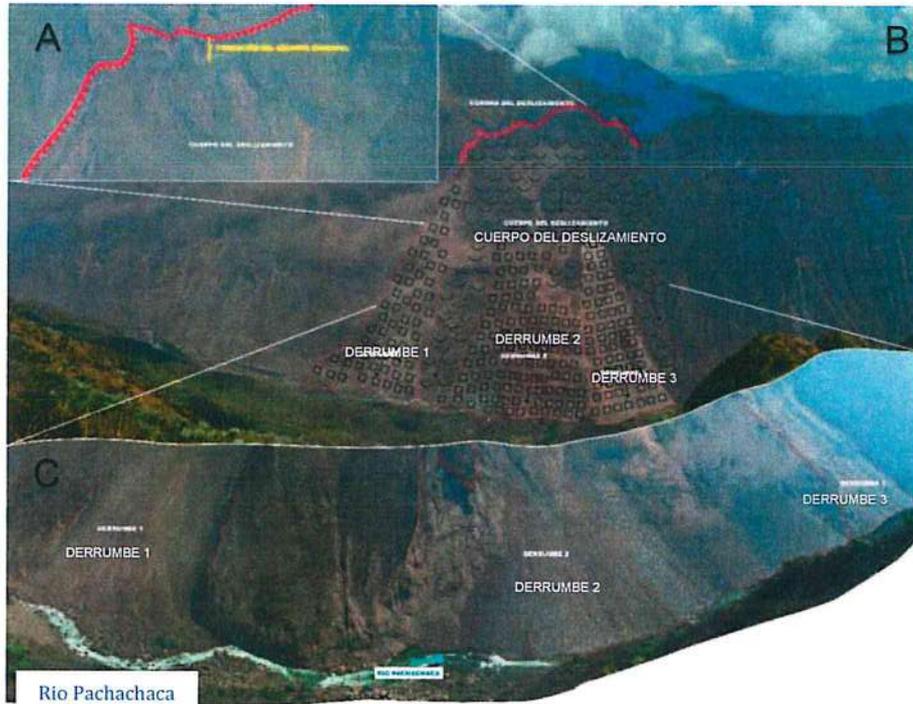
Por debajo de la escarpa principal (figura 10A) y dentro de la masa del deslizamiento (figura 10B), se observa una serie de caída de detritos y bloques de roca desde la parte alta de la ladera con dirección al río Pachachaca (figura 10C).

Figura 10A, B y C. Delimitación de la escarpa principal B) Se aprecia escarpa y cuerpo del deslizamiento. C) Conoides de deyección en el pie de la ladera.

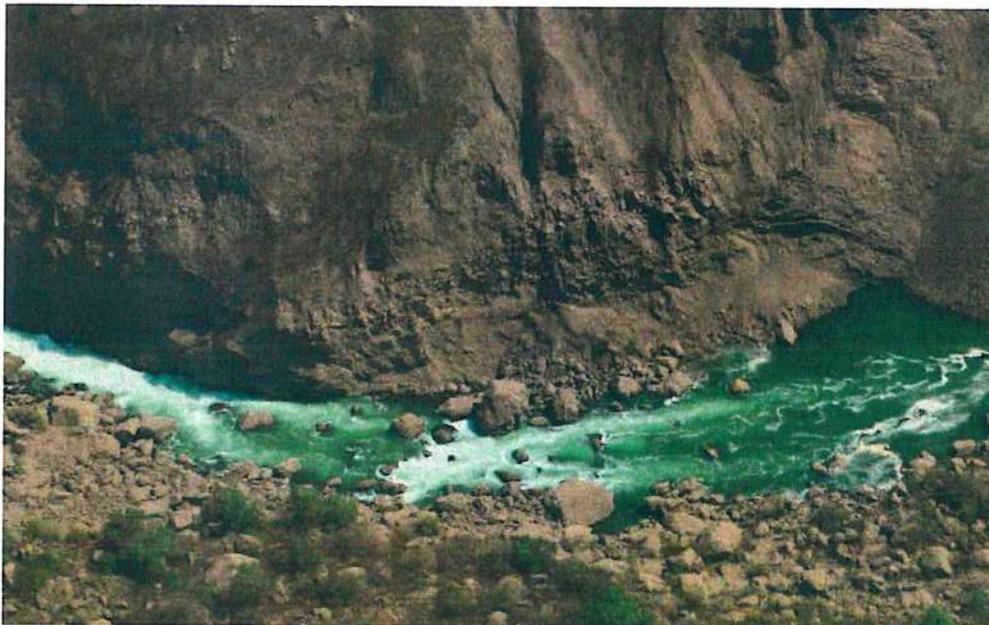
Foto 4. Presencia de bloques depositados en los márgenes y sobre el cauce del río

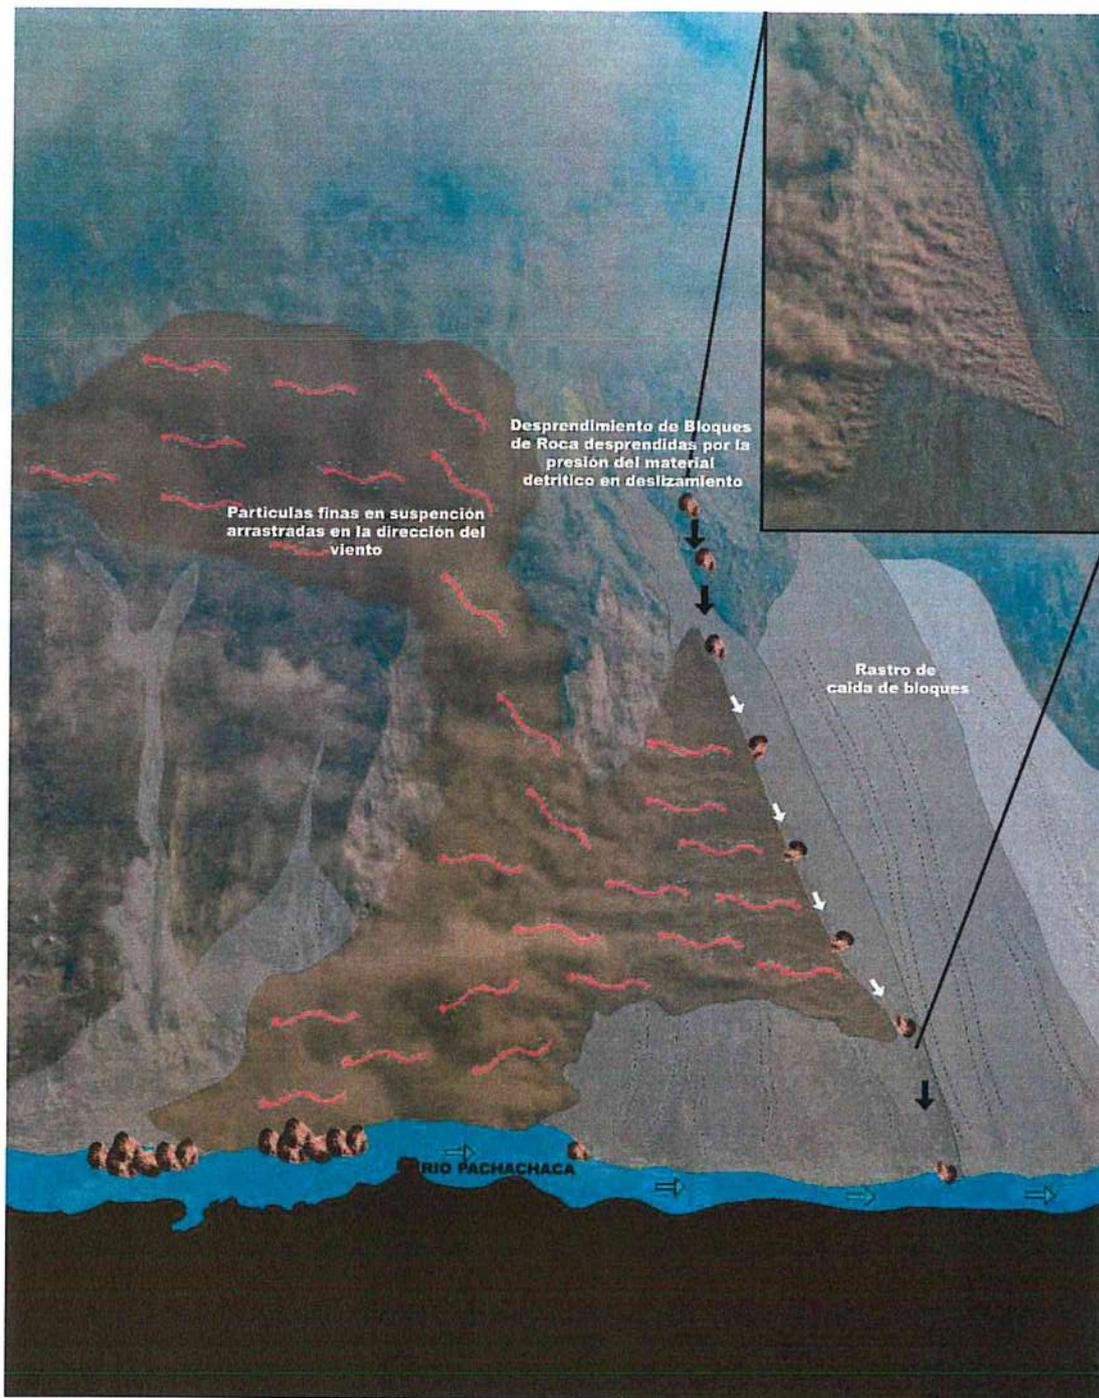
Por otro lado, el material más grueso (bloques y cantos rodados), también experimentan el recorrido por toda la ladera y por encima de los conoides, terminando finalmente en el fondo de la quebrada y en algunos casos suelen pasar al otro extremo de río. La mayor parte de este material grueso, se queda en los márgenes y en medio del cauce, estos bloques de roca llegan a dimensiones de hasta 3m de diámetro (figura 11).

Figura 11. Presencia de conos de deyección en el pie de la ladera producto de los constantes derrumbes en la zona.

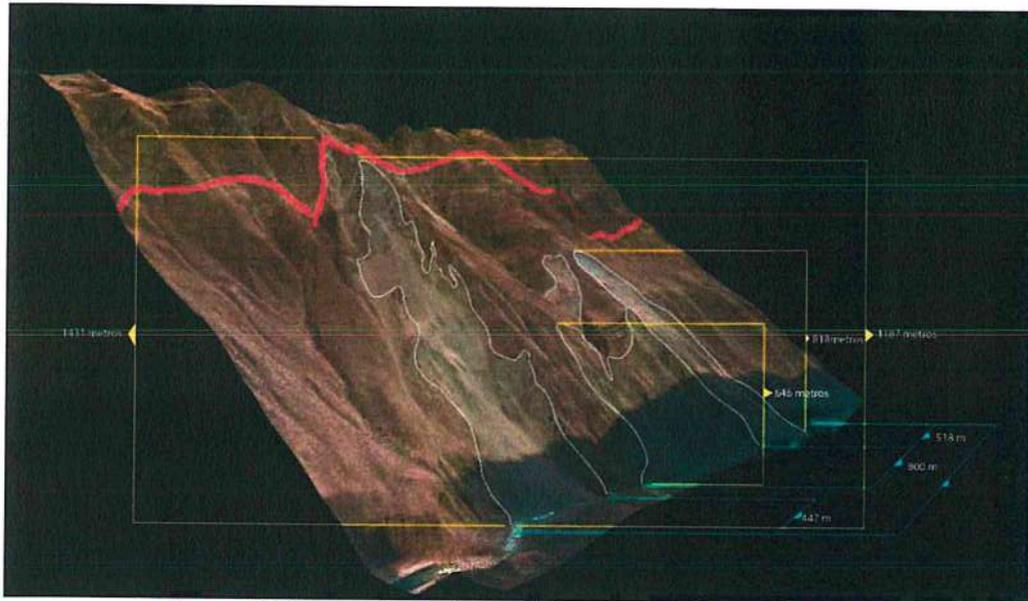
Los cuerpos de deslizamiento y derrumbes poseen grandes dimensiones (morfometría), sobre una ladera de pendiente fuerte (mayores a 45°) y un valle encañonado, lo que hace complicada las tareas de control y/o rehabilitación con obras de infraestructura. (figura 12).

Figura 12. Dimensionamiento de los derrumbes en la ladera

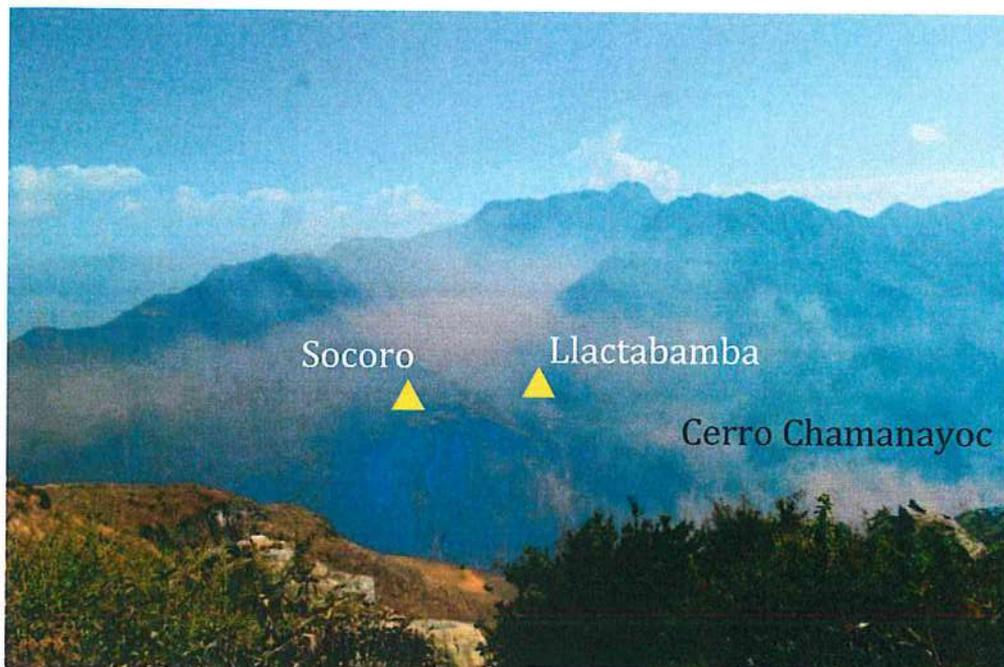
El desplazamiento cortante del cuerpo del deslizamiento con el substrato rocoso genera una potente fricción que desencadena caídas (derrumbes de detritos y rocas) como respuesta a una reacción en ciertas zonas de debilidad dentro del cuerpo del deslizamiento. Los bloques y sedimentos de diferente tamaño y granulometría que parten de determinadas zonas de arranque crean la inmensa polvareda la cual es transportada por el viento por todo el valle (figura13).

Este material al caer por la ladera, genera una gran cantidad de polvareda por todo el valle, perjudicando con mayor intensidad a los centros poblados de Socoro y Llactabamba principalmente (Figura 13).

Figura 13. Expansión del polvo como consecuencia de la constante geodinámica en la ladera del cerro Chamanayoc y la intensa acción del viento

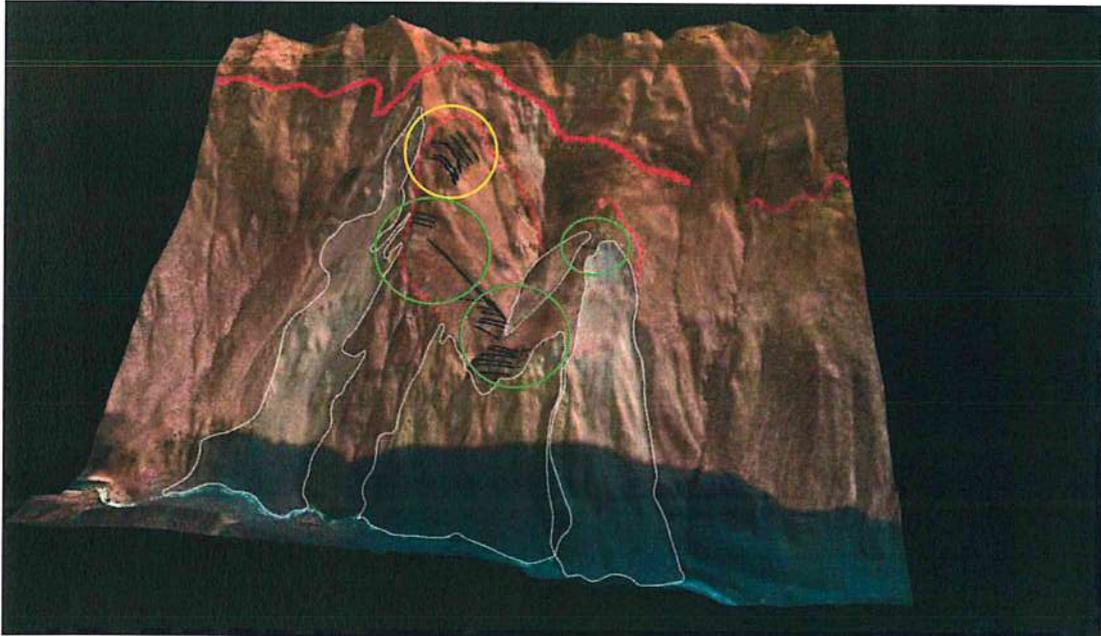
La figura 14, resalta con línea de color rojo la traza del escarpe de los deslizamientos en la ladera, los polígonos de color blanco son los derrumbes secuenciales que se reactivaron los últimos días causando el levantamiento de la polvareda. Las líneas punteadas de color rojo, corresponden a zonas con muy alta susceptibilidad a que se genere nuevos derrumbes posterior a la fecha. La razón para inferir y delimitar estas zonas, es por la presencia de un gran número de grietas observadas en las fotos captadas por el dron (foto 5), las mismas que han sido cartografiadas y representadas de color negro.

Figura 14. Dentro del círculo amarillo se observan grietas antiguas rellenas de vegetación, dentro de los círculos verdes se aprecian las nuevas grietas que señalan probables derrumbes.

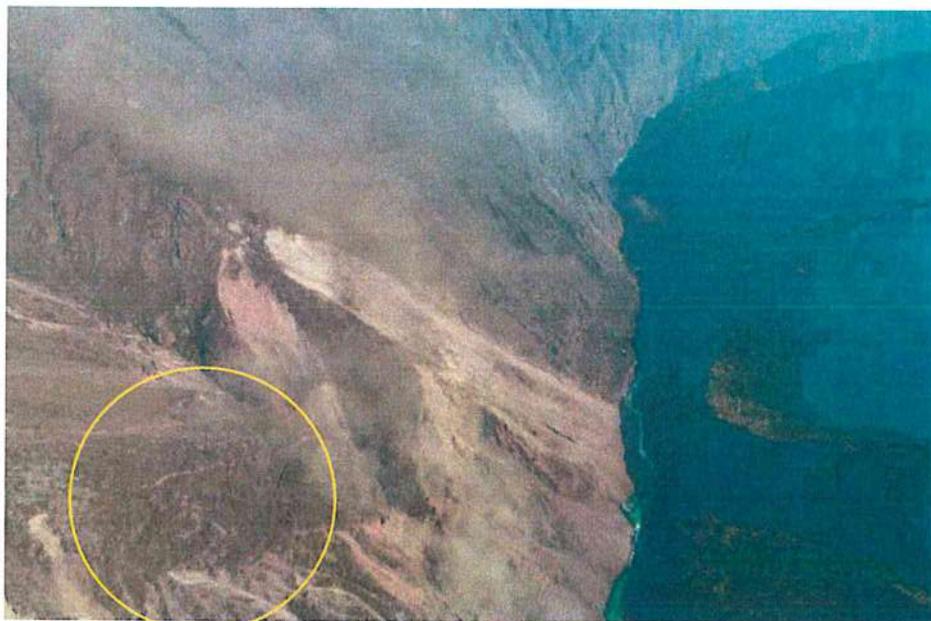
Foto 5. Claramente se observa grietas cerca de la zona de arranque de los derrumbes actuales

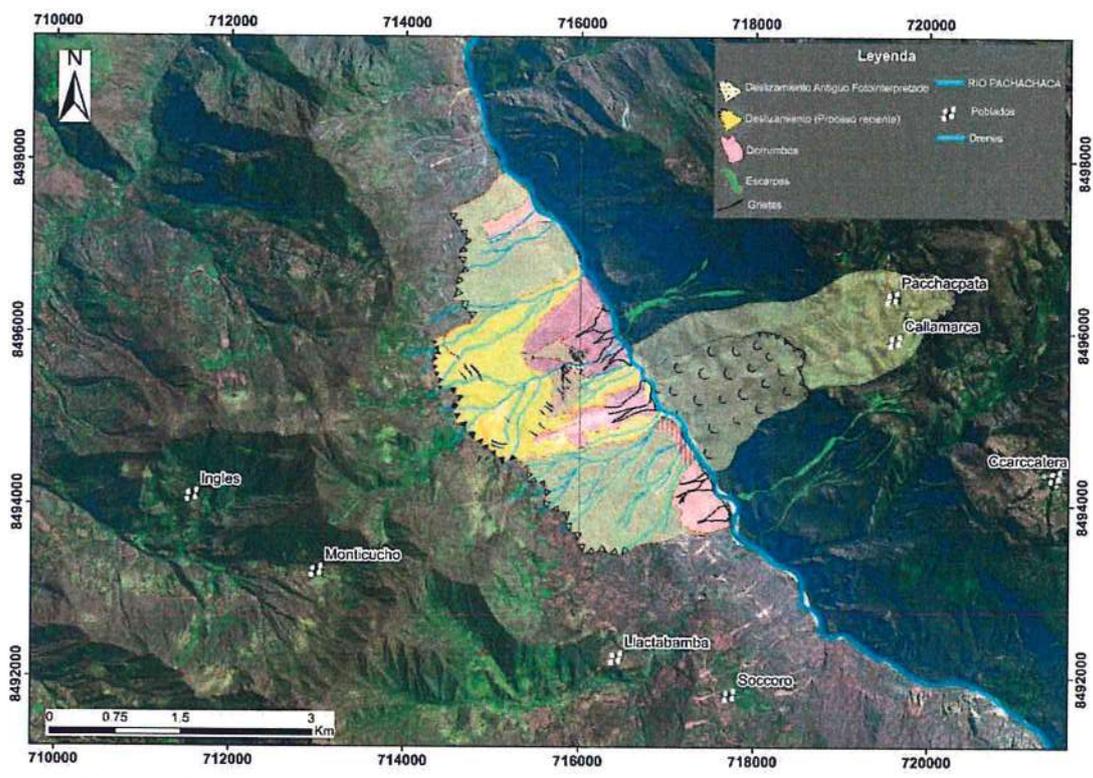
Todos los procesos geodinámicos se encuentran cartografiados en el siguiente mapa de peligros geológicos.

Figura 15. Mapa de peligros geológicos en ambas márgenes del río Pachachaca

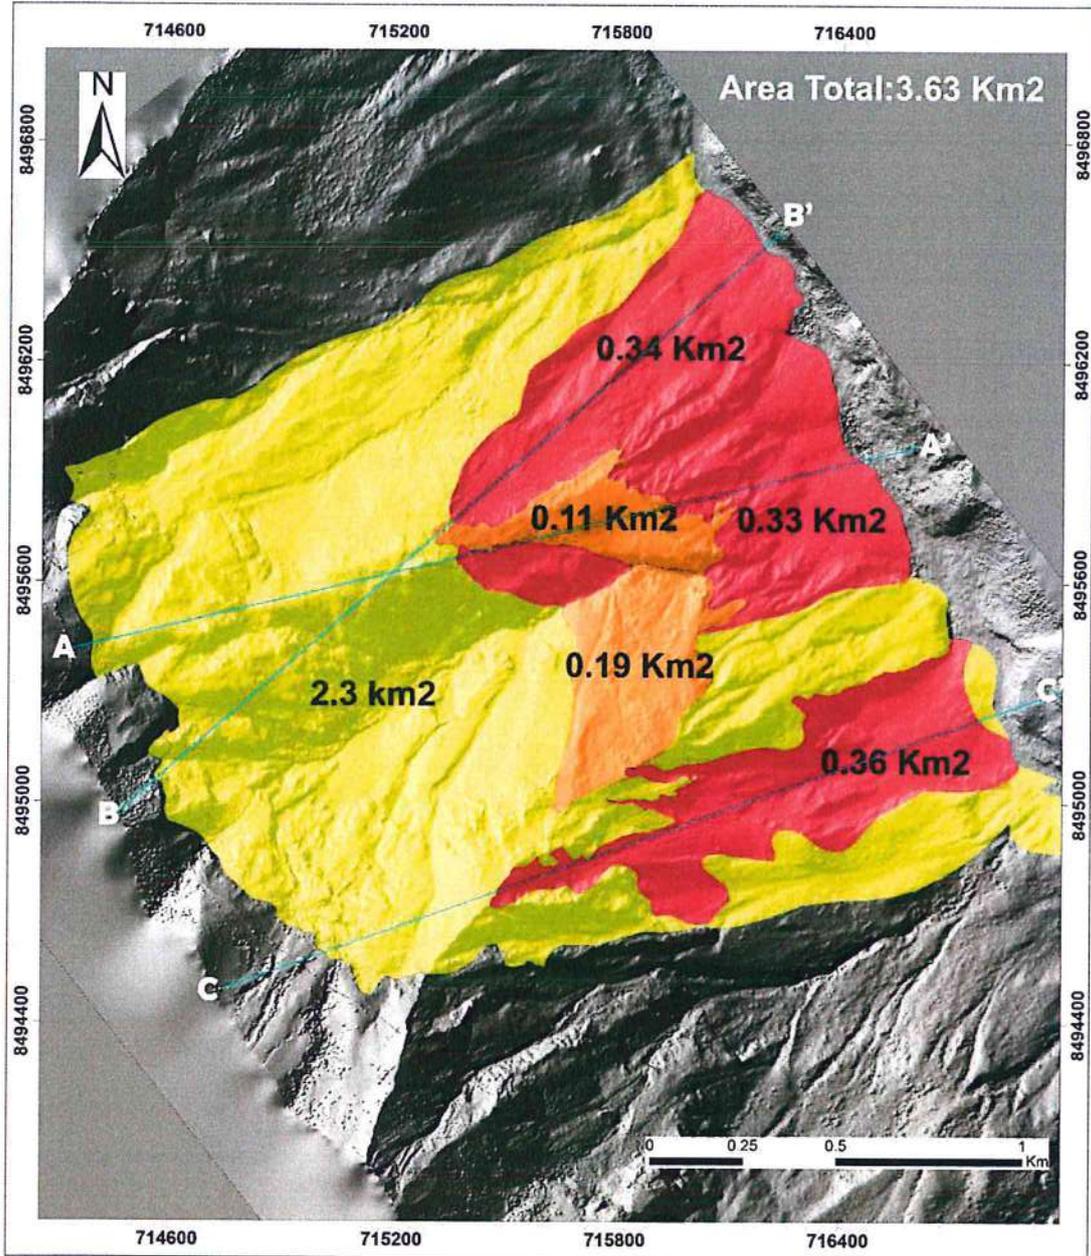
Es importante señalar que se ha elaborado un mapa delimitando los peligros actuales que vienen suscitándose en la ladera del cerro Chamanayoc, región Apurímac, añadiendo datos del área de los movimientos en masa. Los polígonos de color rojo, representan el área donde se están generando actualmente los derrumbes (caída de detritos y rocas) y están divididos en tres cuerpos que en total suman 1.03 km². El polígono con mayor dimensión pintado de color amarillo, es el cuerpo del deslizamiento cuya área es 2.3 km², evidentemente, este es un área de gran dimensión donde probablemente se generen nuevos derrumbes en las zonas con mayor debilidad. Es por tal razón, que se han señalado dos polígonos de color naranja como zonas más propensas a la ocurrencia de posteriores derrumbes, debido al gran número de fracturas en el suelo, el área de estas dos zonas suma 0.3 km².

Figura 16. Área en Kilómetros cuadrados de los procesos de derrumbe y zona total afectada sobre un DEM de alta resolución a partir de un vuelo drone.

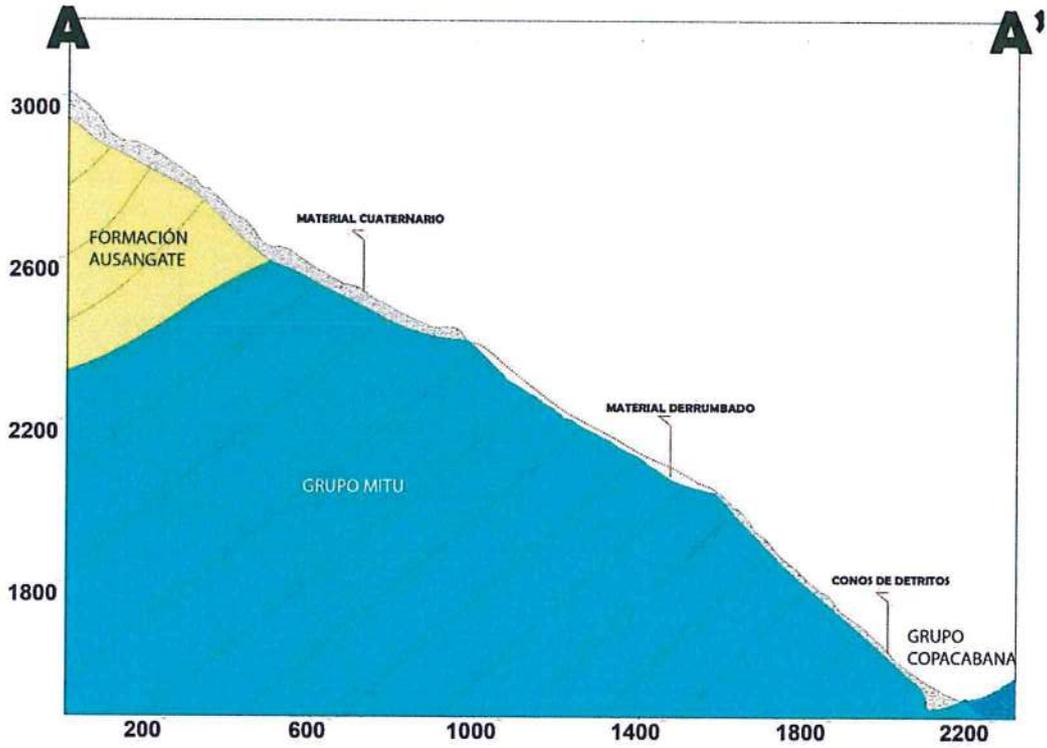
Así mismo, se elaboraron tres perfiles a partir de un Modelo de Elevación Digital (DEM), cortando las zonas de mayor importancia donde se ubican los saltos de escarpe, líneas de arranque de los derrumbes y nuevas zonas de caída de detritos y bloques de roca.

Figura 17. Perfil A - A' cortando tres tipos de litología sobre la zona de movimientos en masa

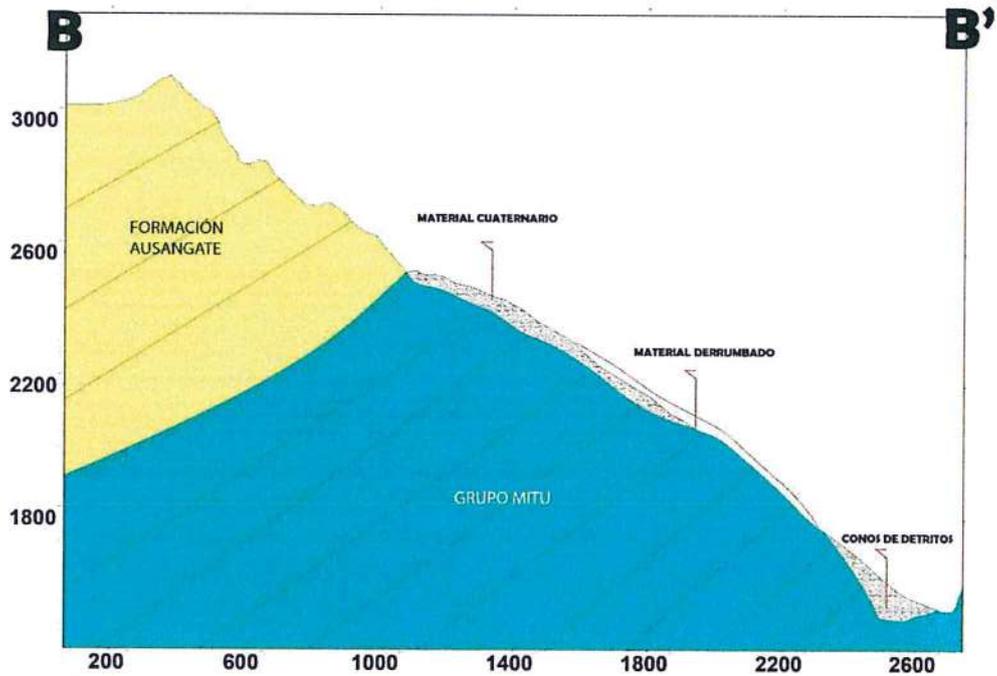
Figura 18. Perfil B - B' cortando dos tipos de litología y representando la dinámica de laderas

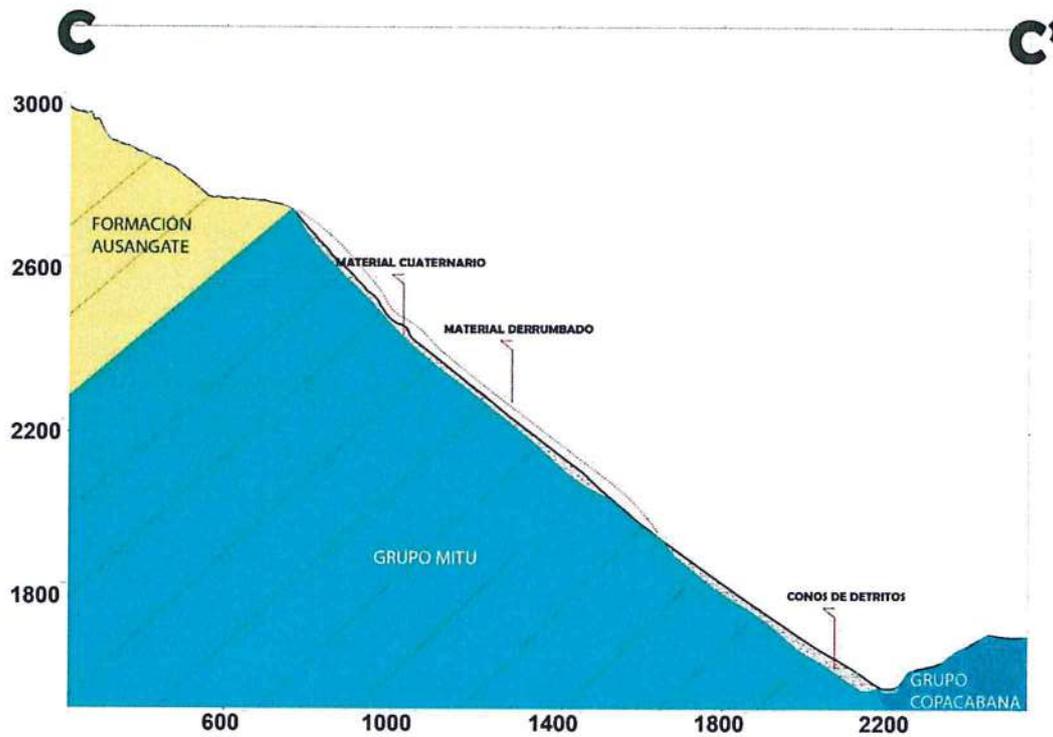
Figura 19. Perfil C - C' cortando el material movido y depositado ladera abajo

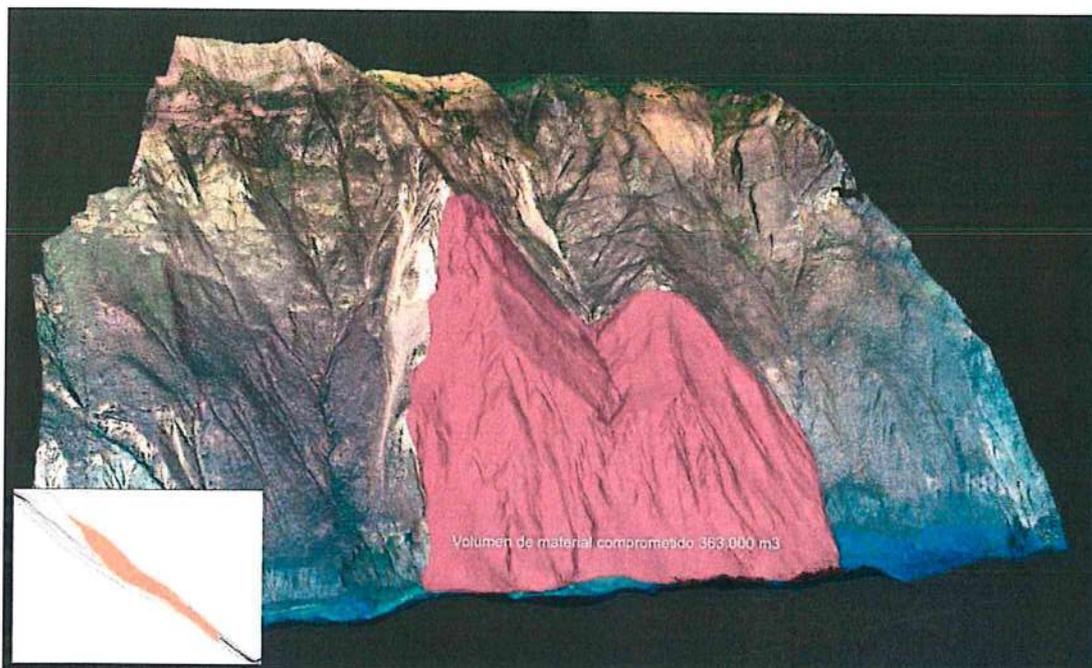
El DEM ha permitido estimar el volumen total de material detrítico y roca que se encuentra en la ladera, siendo aproximadamente 363,000 m³ que en un eventual desplazamiento ladera abajo podría represar el río Pachachaca. El material depositado en el fondo del valle puede llegar a sobrepasar los 10 m de altura, esto podría obstruir la corriente de agua dependiendo del periodo en que sucediese el fenómeno.

Figura 20. Estimación del volumen del material en el área de estudio (ladera del cerro Chamanayoc)

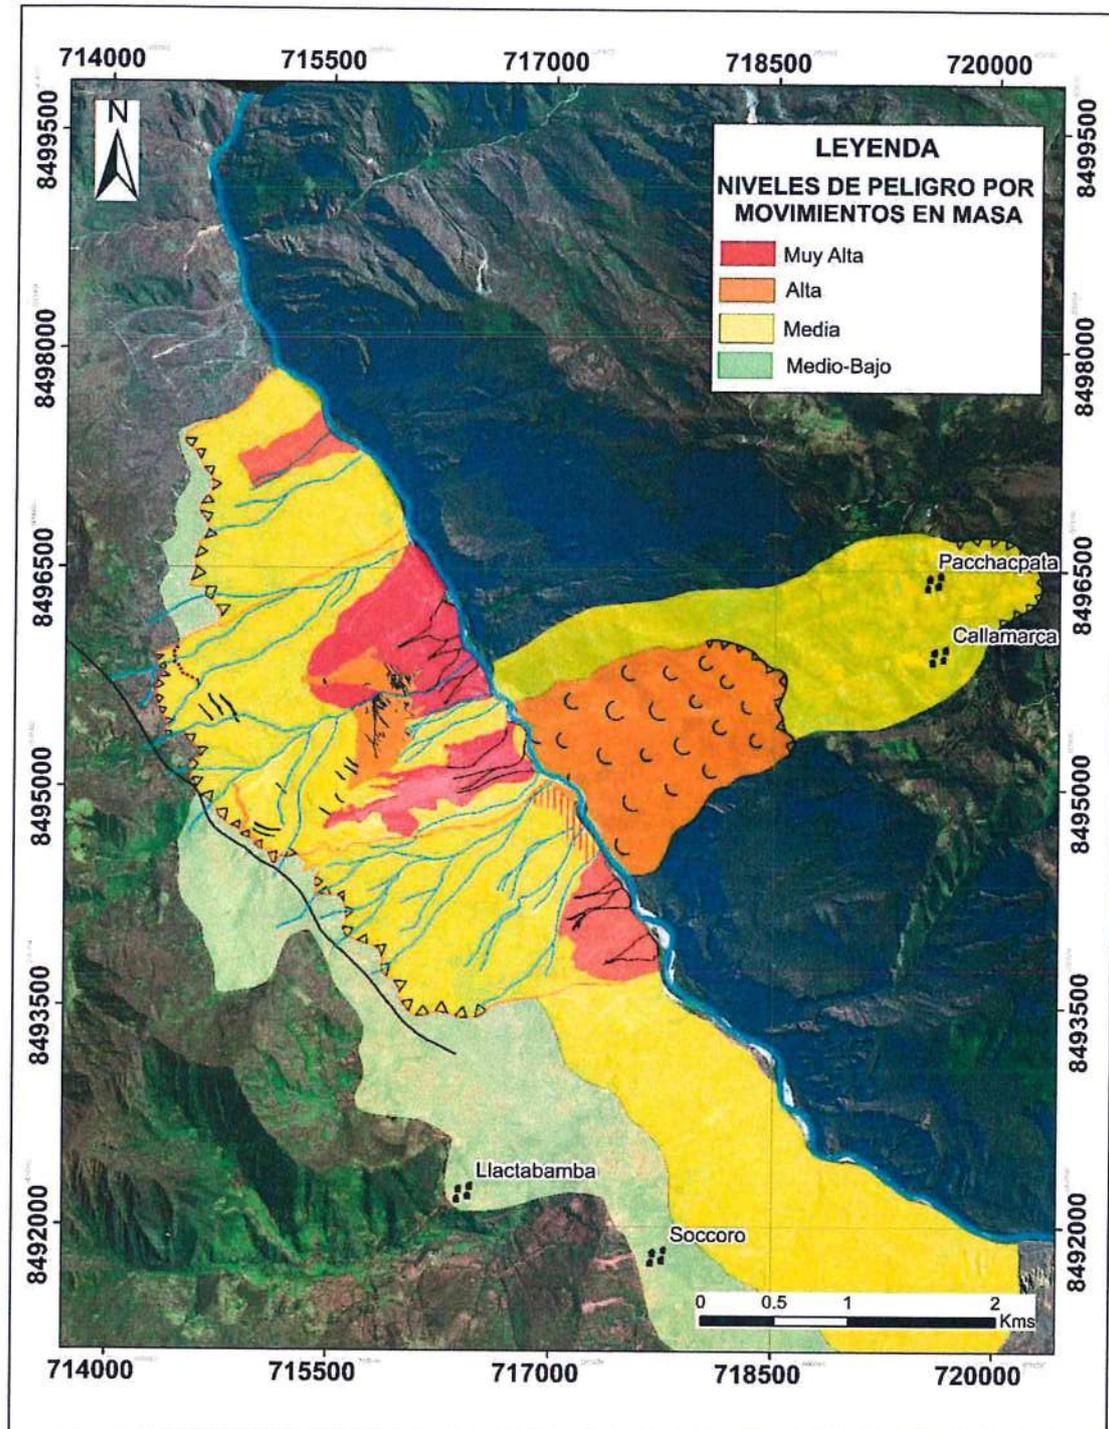
Las zonas de mayor peligro se encuentran delimitadas en diferente gama de colores que va desde el rojo que indica una peligrosidad muy alta, evidentemente este es el área de mayor actividad de geodinámica externa por ende es la más peligrosa. Las zonas de color marrón, indican una peligrosidad alta, en esta área se infiere la ocurrencia de futuros derrumbes por causa de grandes grietas. Los escarpes de los deslizamientos antiguos delimitan las zonas con una peligrosidad media que en el tiempo pueden o no ocurrir reactivaciones de derrumbes, dentro de esta área se encuentran los poblados de Pacchacpata y Callamarca hacia el margen derecho del río Pachachaca. Finalmente, el área pintada de color verde claro, da a conocer que es una zona de peligrosidad baja, precisamente es donde se encuentra los poblados de Llactabamba y Soccoro (Figura 21).

Figura 21. Niveles de peligrosidad por movimientos en masa
