Informe Técnico N° A6934

EVALUACIÓN DE PELIGROS POR MOVIMIENTOS EN MASA EN EL SECTOR LLACTABAMBA

Región Apurímac
Provincia Andahuaylas
Distrito Huancarama

INSPECCIÓN DE PELIGROS GEOLÓGICOS EN EL SECTOR DE LLACTABAMBA

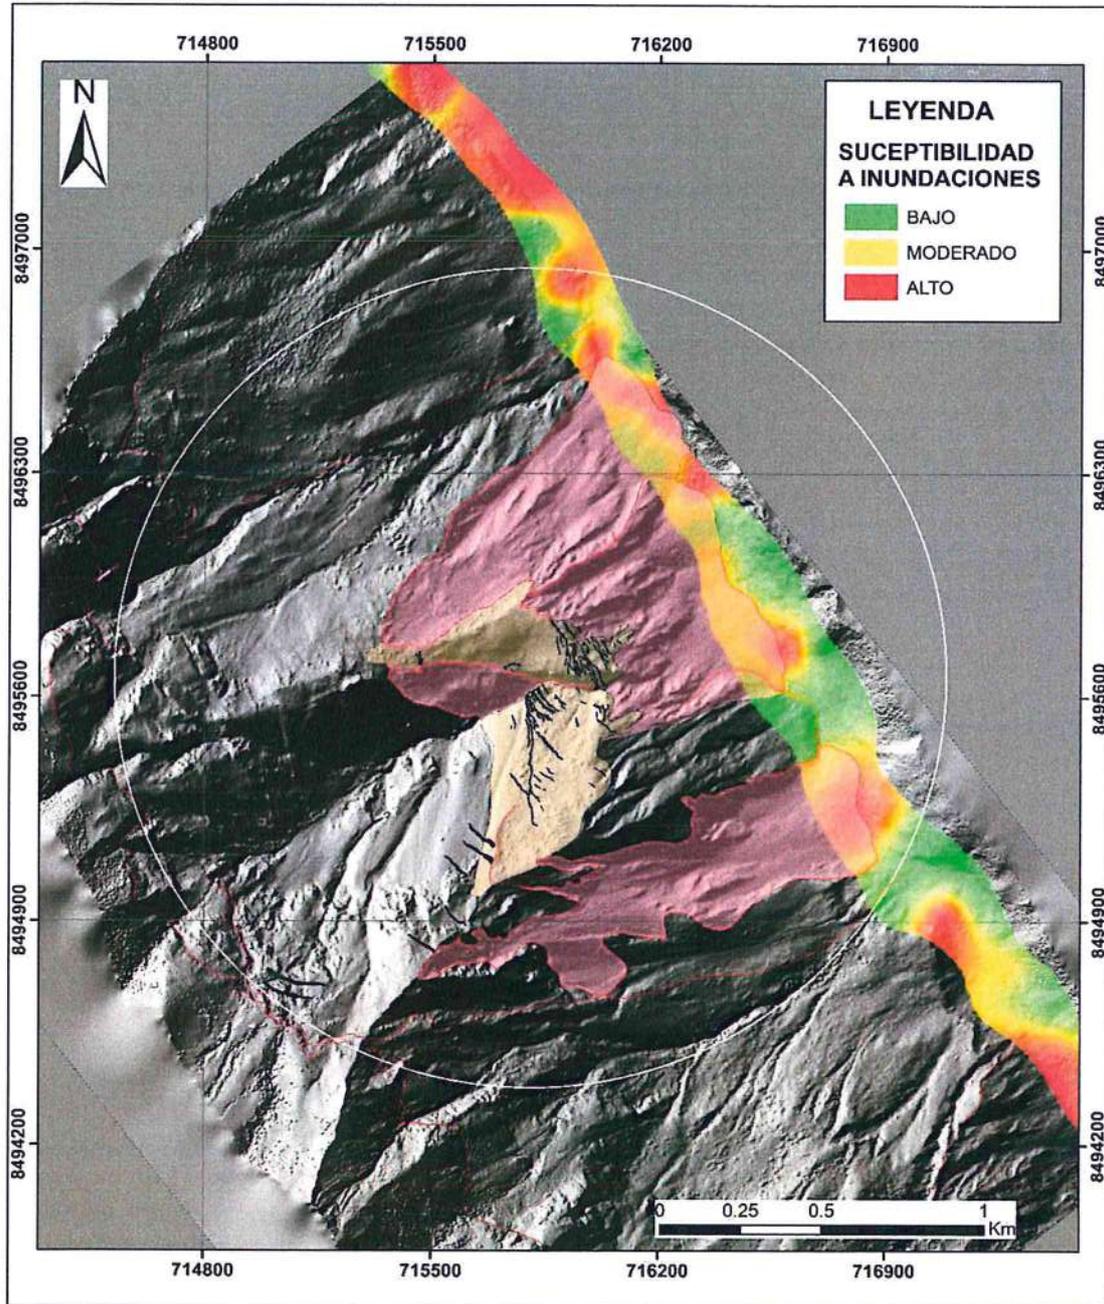
Se ha realizado un modelo de simulación para la susceptibilidad a inundaciones en el río Pachachaca, clasificando un posible evento de inundación en tres zonas, la primera de color rojo, la cual indica que es la zona más alta, seguidamente, las zonas de color amarillo resaltan las zonas de moderada susceptibilidad y finalmente la susceptibilidad baja se encuentra de color verde. Así mismo en el mapa de susceptibilidad se han considerado las grietas (líneas de color negro) cerca de la zona activa, también el área más susceptible a

producirse derrumbes en el futuro (color amarillo) y el cuerpo de derrumbes generalizado representado de color rosado (figura 22).

Figura 22. Mapa de inundaciones en el río Pachachaca
