INSTITUTO GEOLÓGICO MINERO Y METALURGICO

**INFORME TECNICO
GEOLOGIA AMBIENTAL**

INSPECCIÓN GEOLÓGICA AL DESLIZAMIENTO DE ZURITE
EL 28 DE ENERO DEL 2010
(DISTRITO DE ZURITE, PROVINCIA DE ANTA, DEPARTAMENTO DE CUSCO)

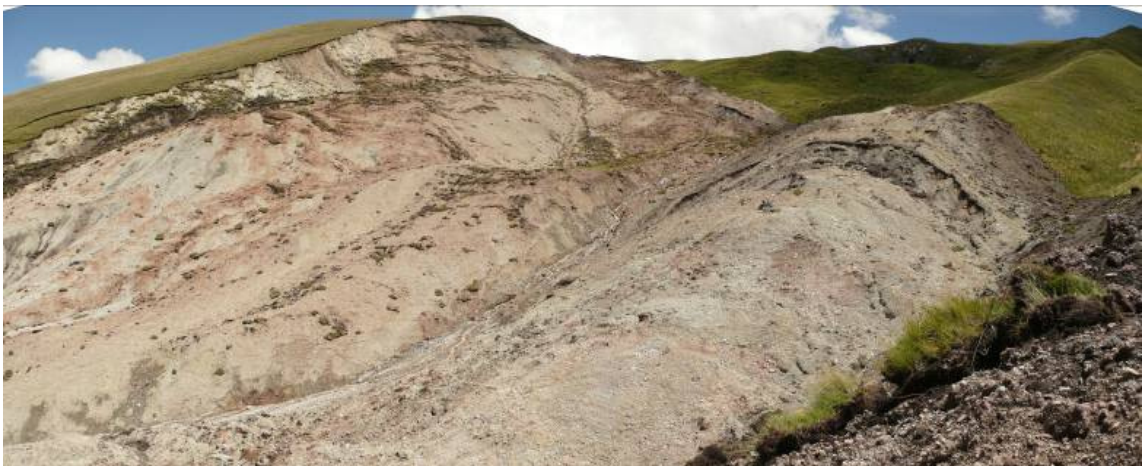
El deslizamiento de Zurite tuvo su origen en las faldas de las montañas que rodean la planicie denominada como Las Pampas de Anta. Consta de una escarpa semicircular de dos flancos con desprendimiento tanto de la zona central como de las laterales (Fotos 1 y 2)

Foto 1: Zona de arranque central del deslizamiento de Zurite. Se puede notar que la escarpa incluye dos colinas y una quebrada.

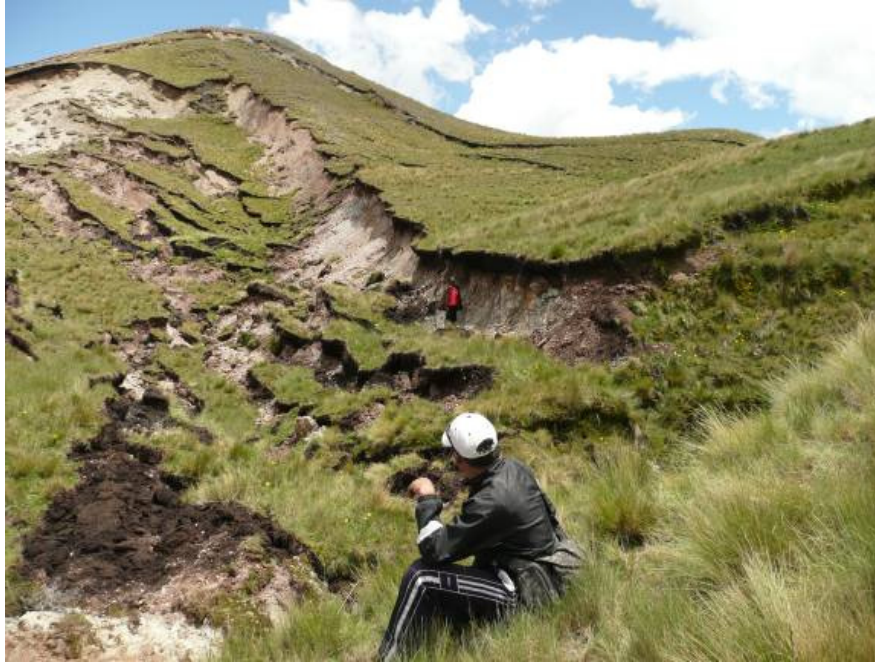
La escarpa original tiene una extensión de 136 metros con una altura promedio mayor a los 2 metros (Foto 3), acompañando a esta escarpa se pudo cartografiar hasta 3 sistemas de grietas tensionales superiores, lo que indicaría que el deslizamiento podría sufrir una reactivación en las próximas época de lluvias (Fotos 4 y 5).

Foto 3: Escarpa principal del deslizamiento de Zurite, el hombre de escala mide 1.70 metros de altura.

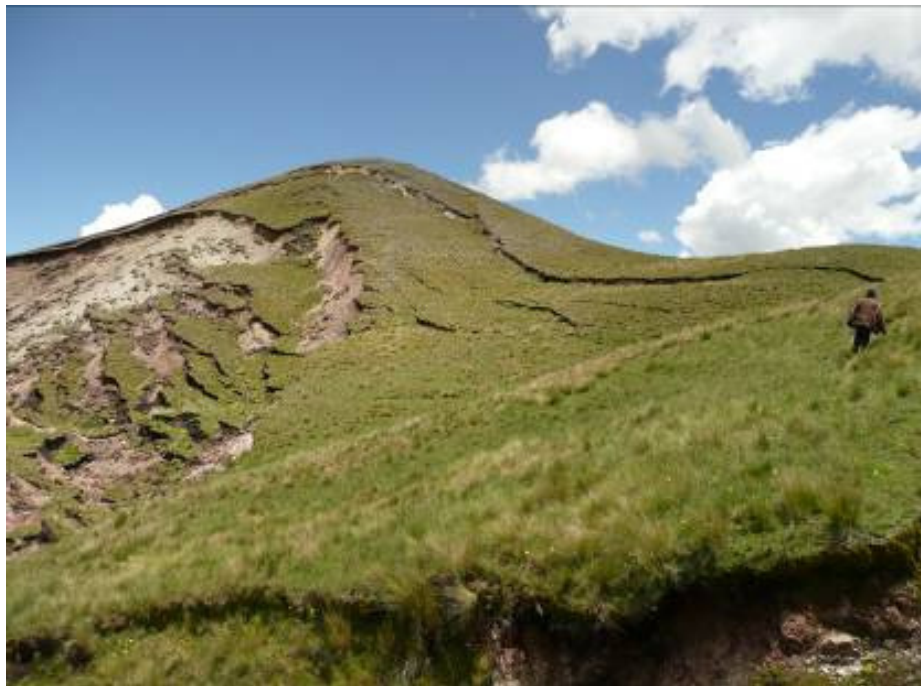
Foto 4: Sistemas de escarpas tensionales en la parte superior de la escarpa principal del deslizamiento de Zurite.

Para conocer a profundidad el deslizamiento de Zurite, se debe de realizar una campaña geofísica para conocer las características de la zona de debilidad y descartar la presencia de una zona de deslizamiento más profunda.

La canalización de los manantes y ojos de agua en la zona es muy importante, así como la reforestación de la zona afectada, ya que esto estabilizará la pendiente.

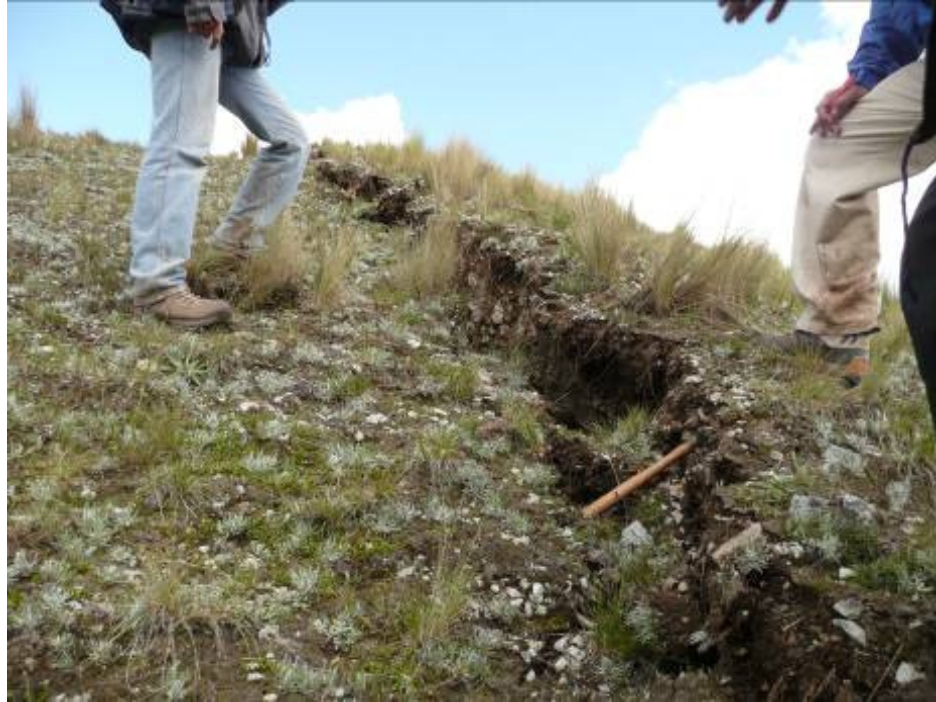
Foto 5: Las grietas tensionales tenían alturas promedio de 0.40 – 0.50 cm. Esta altura podría aumentar considerablemente durante la siguiente temporada de lluvias.

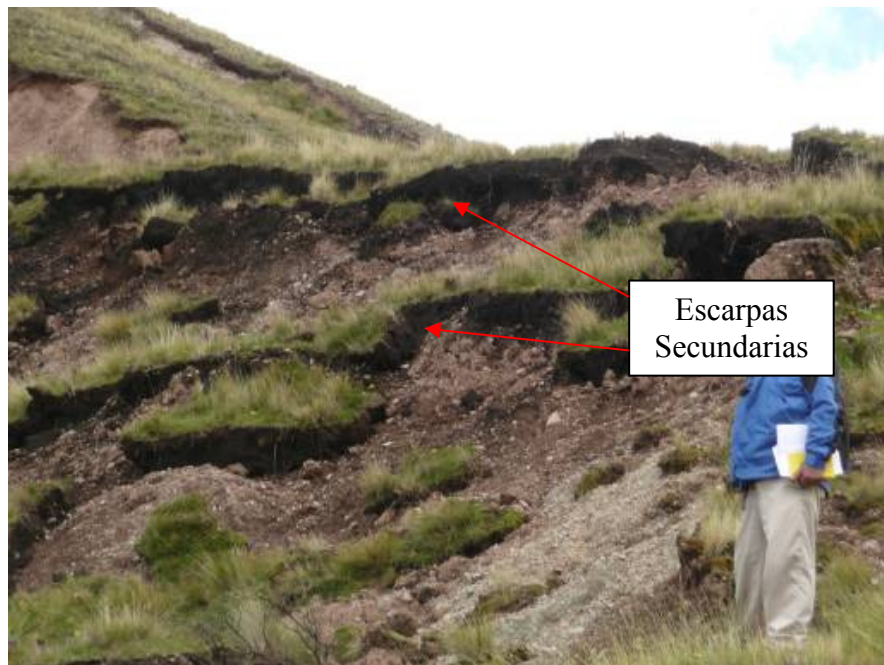
Además, dentro de la masa deslizada se pueden apreciar varios sistemas de escarpas secundarias extensionales, lo que indica que el deslizamiento no solo se desplazó una sola vez, sino que fue cayendo por segmentos (Foto 6).

Foto 6: Las flechas verdes muestran las escarpas secundarias del deslizamiento de Zurite

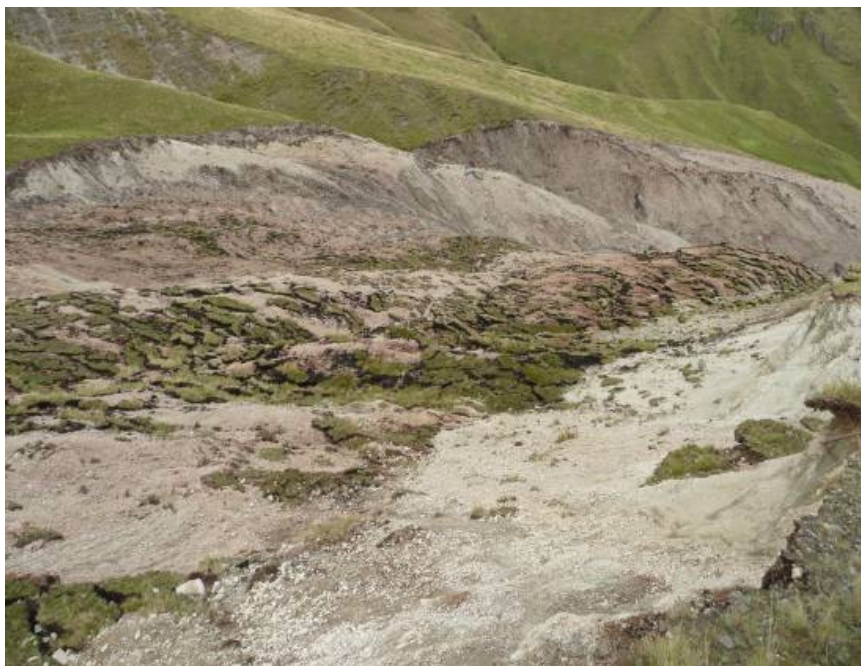
Cuando la masa deslizada desde la escarpa principal llega a la cota 4000 m.s.n.m. esta afortunadamente se detiene por un cambio en la pendiente de la ladera. Un vez que la masa transportada se desacelera esta libera toda el agua que originó su rotura, convirtiéndose en un gran flujo de detritos (Huayco) (Foto 7).

Foto 7: Masa del deslizamiento que se detuvo por el gran cambio de pendiente.

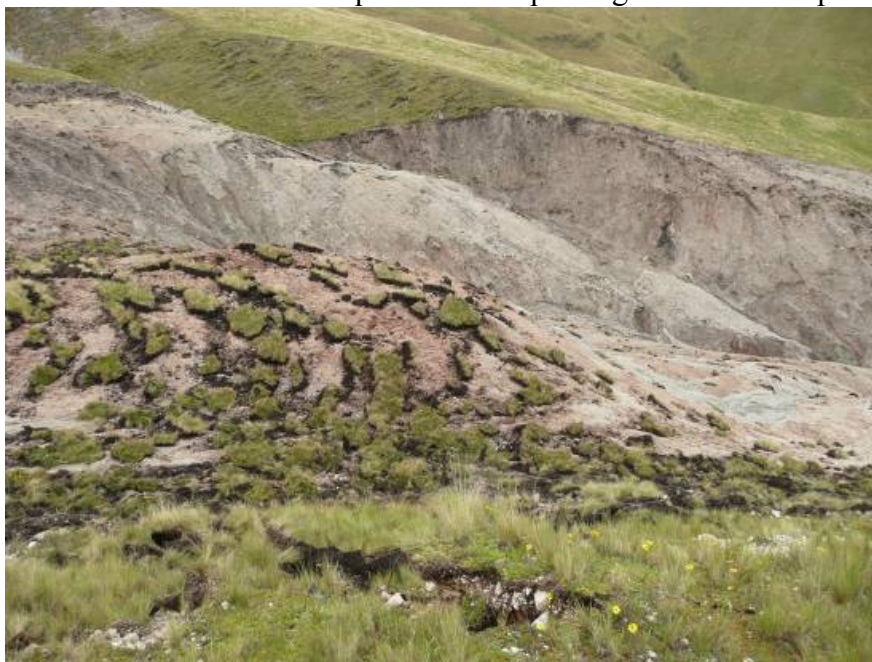
En la Foto 8 se puede ver como la masa deslizada se detuvo y liberó el agua de arrastre. De no haber ocurrido este fenómeno, toda la masa del deslizamiento hubiera bajado por la quebrada y habría cubierto el poblado de Zurite casi completamente.

Foto 8: Zona donde se aprecia el lóbulo de la masa del deslizamiento y el flujo de detritos que desencadenó el cambio de pendiente.

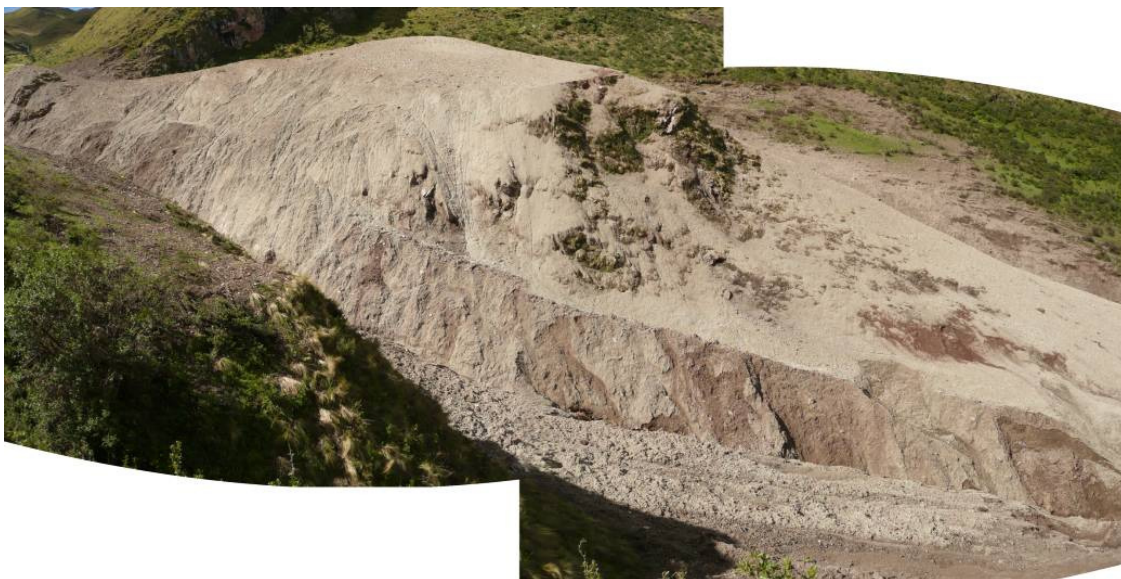
Un vez que el evento se convirtió a un flujo de detritos, este cambió completamente su dinámica, cambiando de una masa muy viscosa y con velocidad media a un fluido muy ligero y con alta velocidad que cubrió con lodo toda la parte media de quebrada, comenzando a erosionar las laderas e incorporando más material al flujo (Foto 9).

Foto 9: El flujo de detritos que erosionó fuertemente el cauce del río Zurite. Nótese que hay cobertura vegetal que no fue arrasada más si cubierta por lodo.

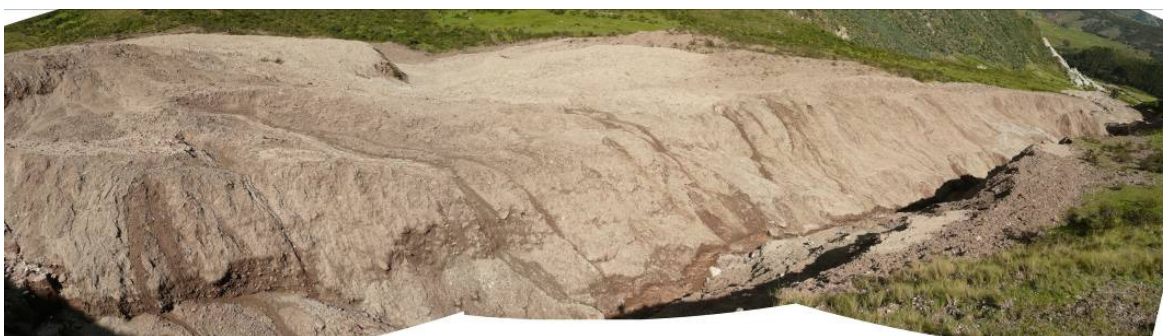
Cuando el flujo de detritos, alcanzó la cota 3600 m.s.n.m. ya era un flujo hiperconcentrado muy erosivo que inundaba todo a su paso, comenzando ya a afectar terrenos de cultivo (Foto 10)

Foto 10: Parte baja de la zona de arranque del deslizamiento, el flujo de detritos secundario inunda terrenos de cultivo que se encontraban varias decenas de metros por encima del fondo del cauce del río Zurite.

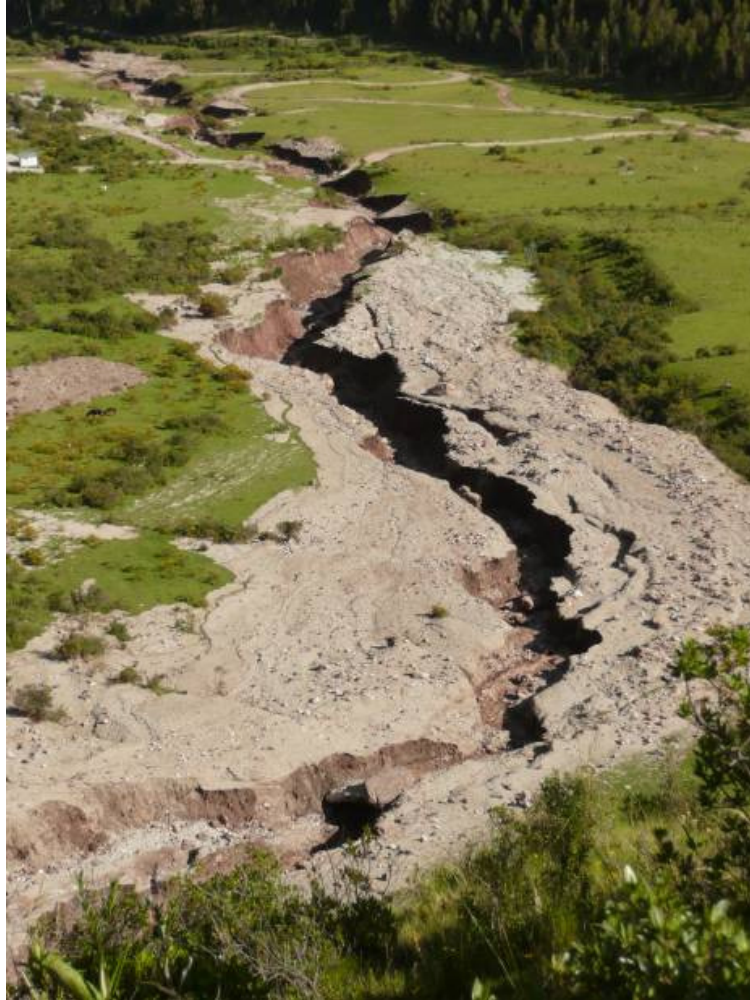
Se puede considerar dos principales zonas de depósito, la primera ubicada aguas arriba de la Cantera principal (Foto 11 y 12), y la segunda localizada en el poblado de Zurite. La primera Zona de depósito consiste en una explanada en la parte baja del valle del río Zurite en la cual se acumulo gran cantidad de material del flujo de detritos.

Foto 11: Zona cercana a la Cantera Principal, se puede notar la ya presencia de albardones en los bordes del depósito del flujo, señal que la zona de depósito a empezado.

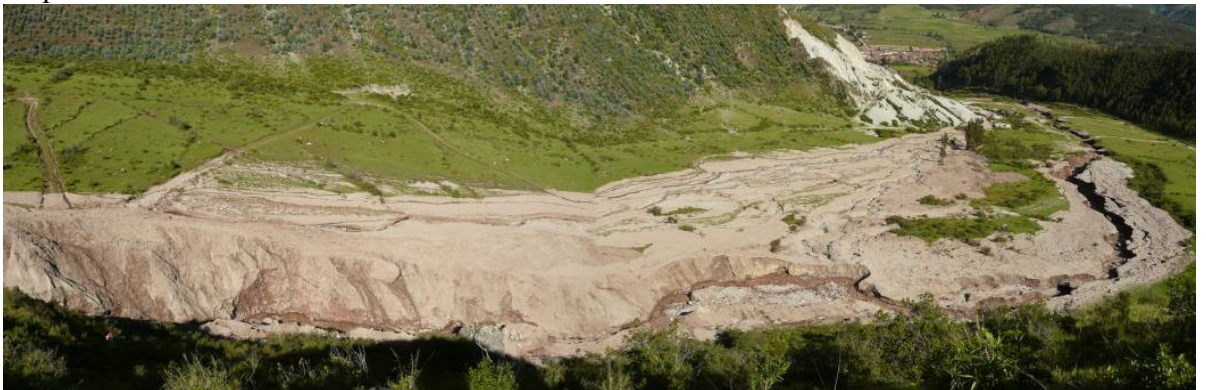
Foto 12: Vista panorámica del inicio de la zona del depósito aguas arriba de la Cantera Principal

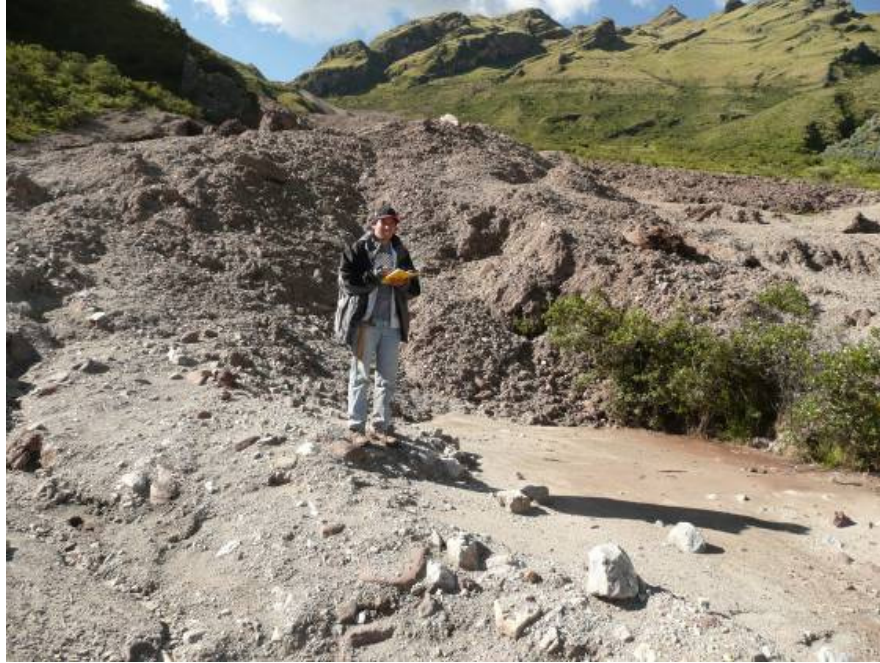
Esta acumulación de material pudo haber favorecido nuevamente la evacuación de fluidos (Foto 13 y 14) por la margen derecha, cambiando el curso del antiguo valle. De no haber habido este cambio de pendiente y la disminución de material en esta zona, los daños al poblado de Zurite hubieran sido mayores.

Foto 13: Segunda zona de evacuación de fluidos del material, nótese como detrás de la persona el material es más grueso que delante.

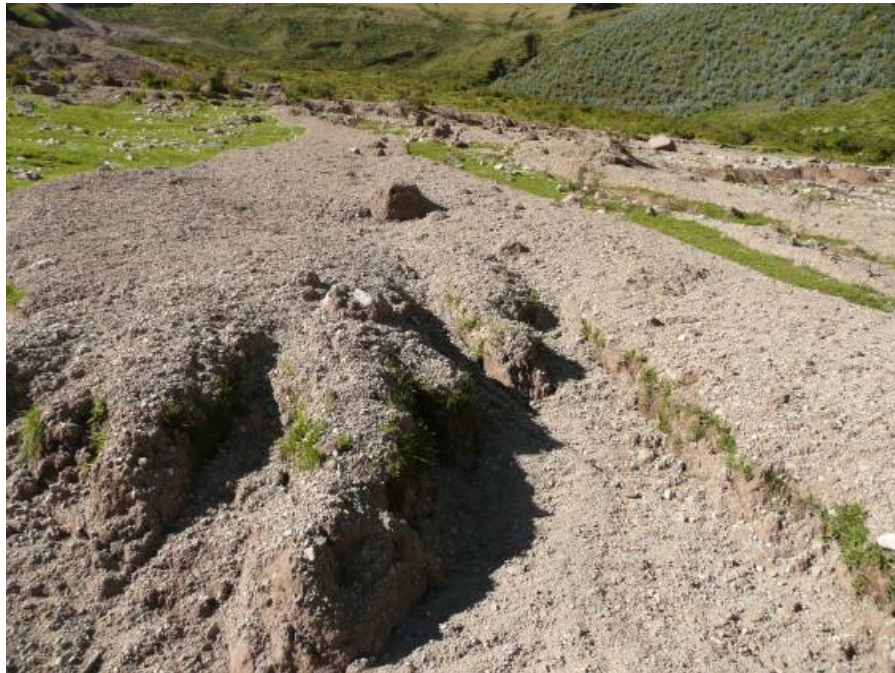
Foto 14: Nuevo flujo más liviano con menor arrastre de bloques, este flujo fue el que llegó al poblado de Zurite.

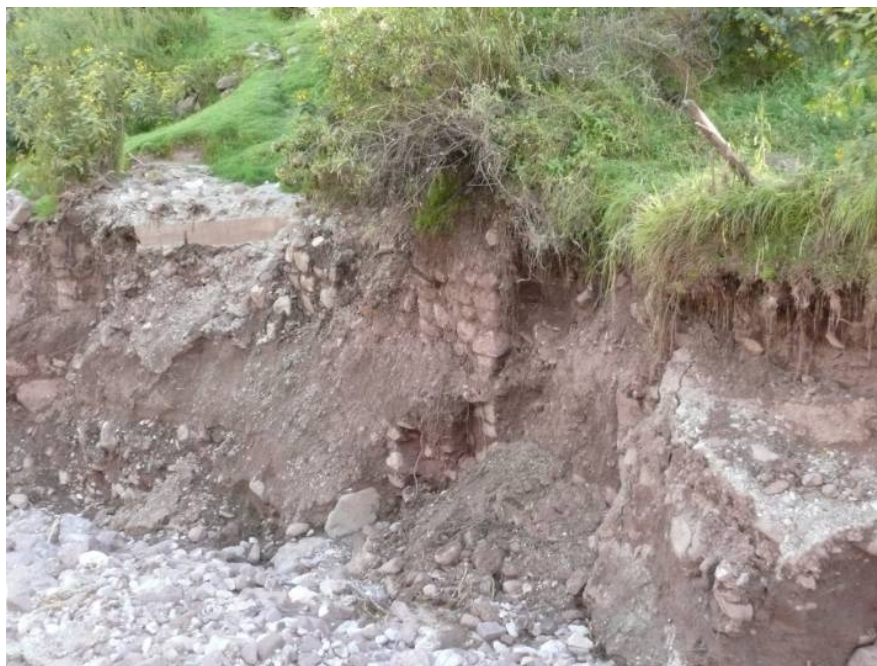
El flujo al erosionar la parte baja del río Zurite, aguas arriba del poblado del mismo nombre, expuso unos muros incas que no eran conocidos (Foto 15), lo que indicaría que los Incas si fueron afectados por este tipo de fenómeno.

Foto 15: Muro inca, anteriormente desconocido que fue expuesto por la acción erosiva del flujo de detritos.

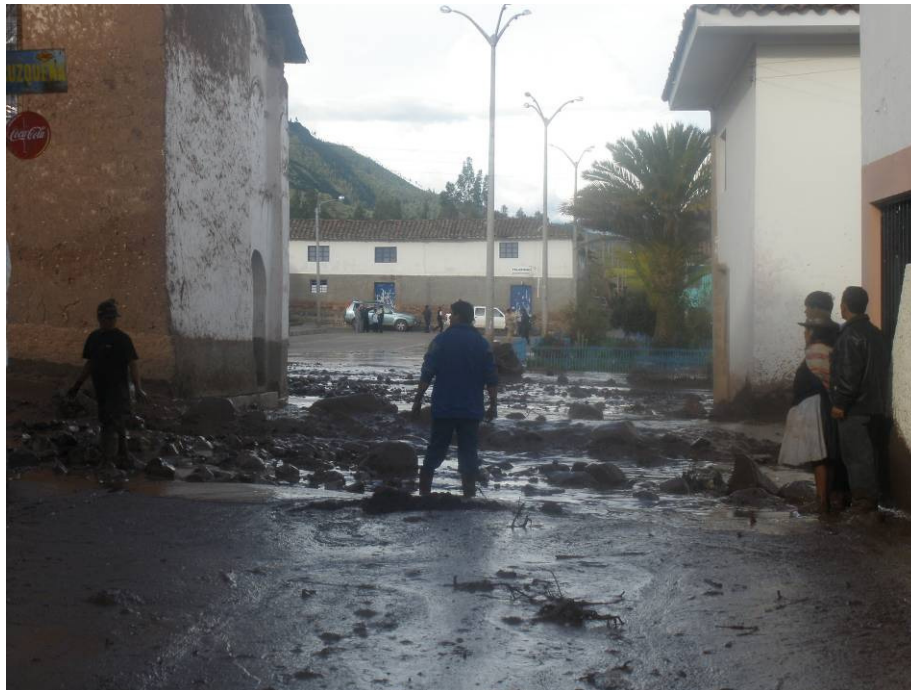
Foto 16: Precisos momentos en que el flujo ingresa al pueblo de Zurite, nótese la poca cantidad de grandes bloques y que la mayoría corresponde a lodo.

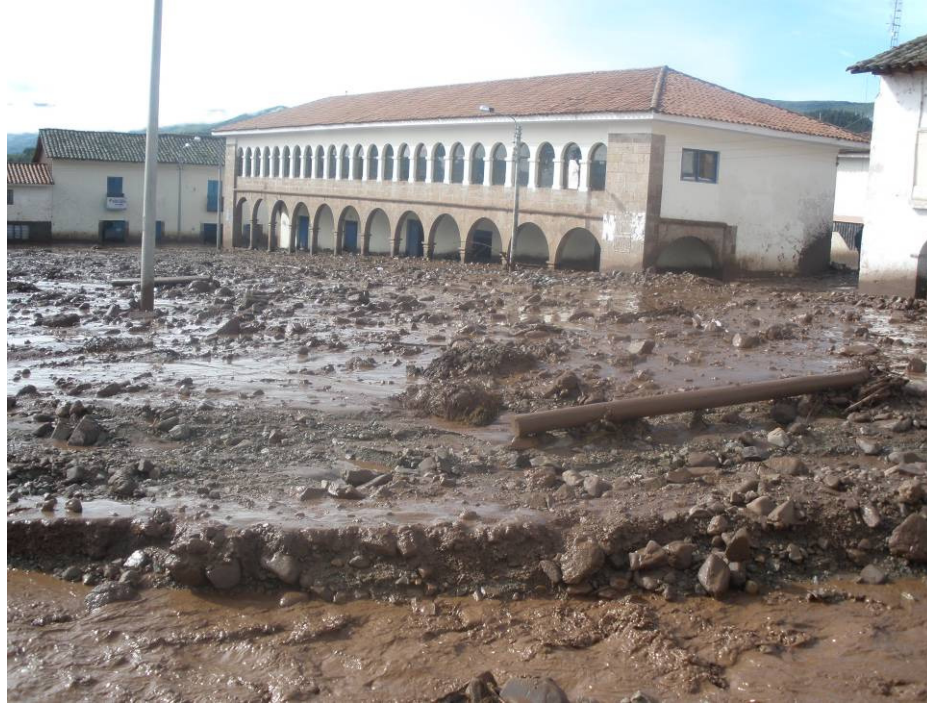
Foto 17: Plaza de Armas de Zurite, en esta zona si ingreso gran cantidad de bloques que dañó viviendas, derribo postes de alumbrado público y otros, afortunadamente, durante este evento no se tuvo víctimas fatales que lamentar

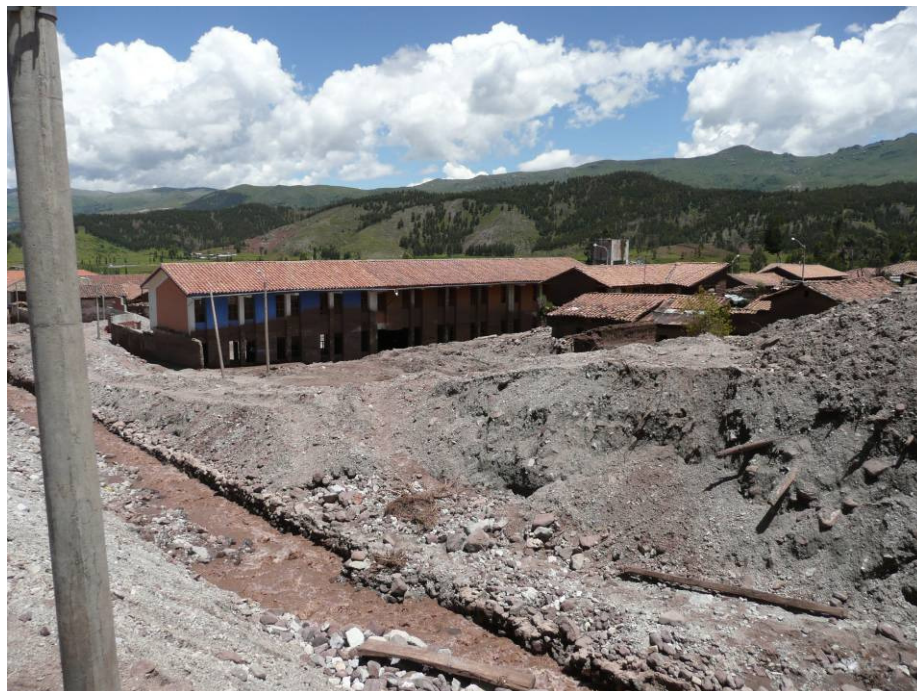
Foto 18: Vista post evento del Colegio de Zurite, nótese que la mancha de lodo llega al segundo nivel del edificio principal del colegio.

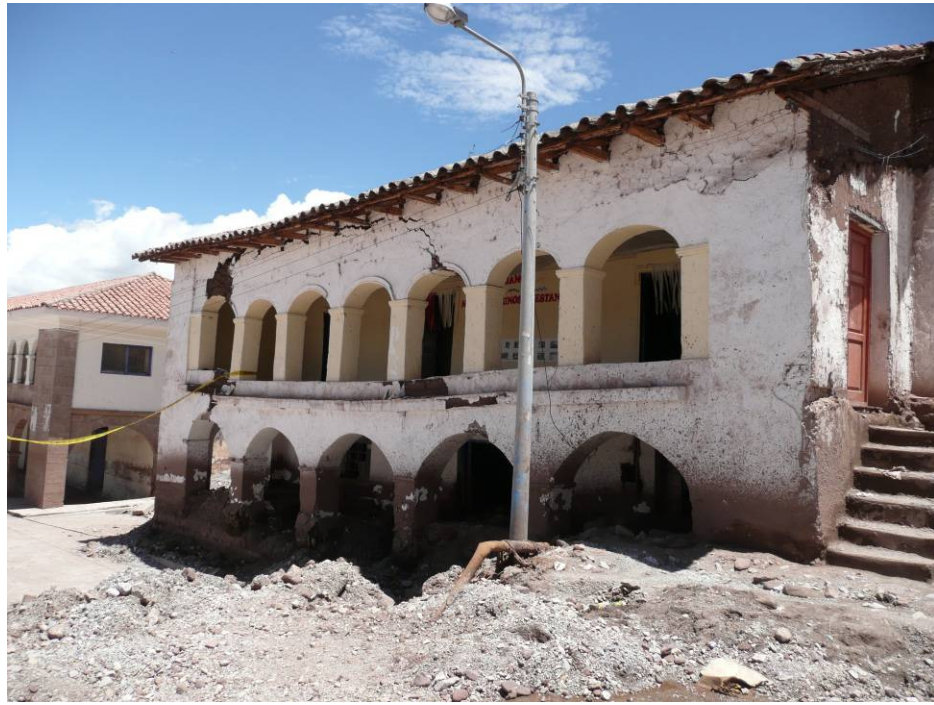
Foto 19: Una de los edificios más dañados fue este que se ubica en la Plaza de Armas de Zurite, este fue afectado por la fuerza del flujo en las columnas de adobe del edificio.
