INFORME DE EVALUACION DE RIESGO POR DESLIZAMIENTOS DE MASA DEL SECTOR 1 DEL DISTRITO DE CHUPAMARCA, PROVINCIA DE CASTROVIRREYNA DEL DEPARTAMENTO DE HUANCAVELICA

SETIEMBRE 2019

**MUNICIPALIDAD DISTRITAL DE CHUPAMARCA, SECTOR 1 DE CHUPAMARCA, PROVINCIA DE
CASTROVIRREYNA DEL DEPARTAMENTO DE HUANCAVELICA**

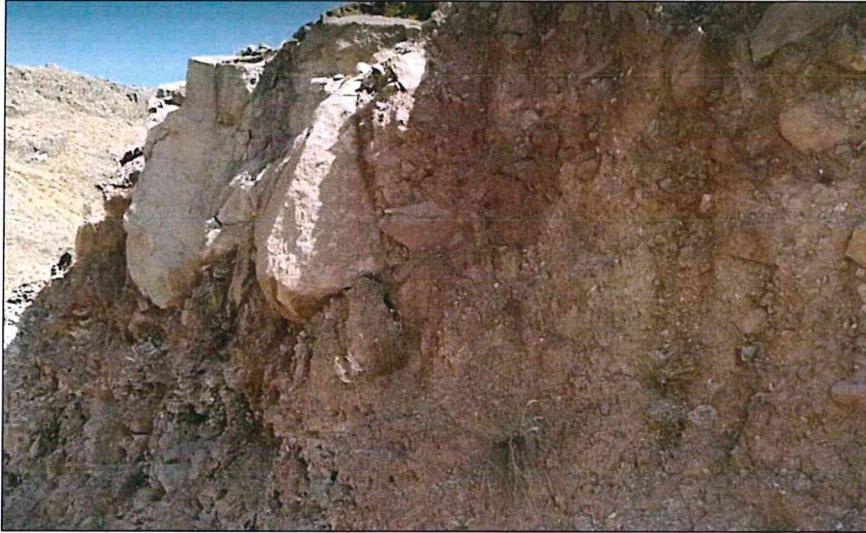
Foto 1: Clastos y bloques inmersos en matriz limo arenosa de origen aluvial

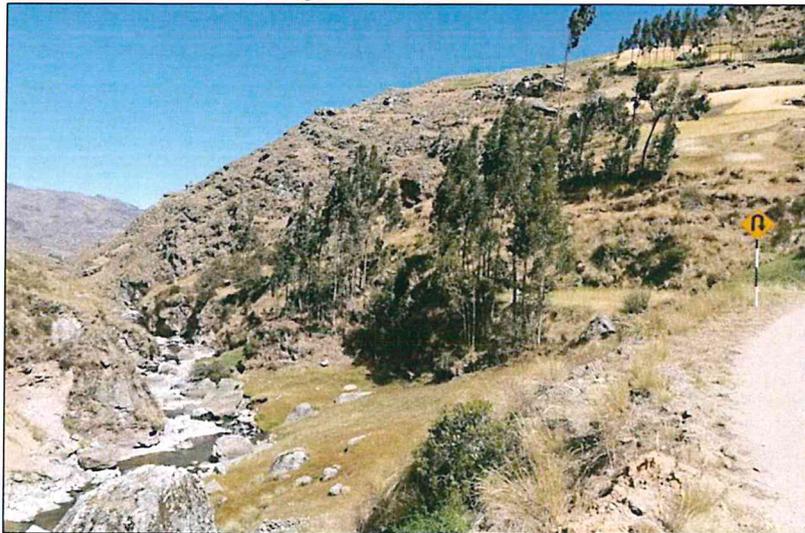
Conformados por clastos subangulosos a subredondeados de composición areniscosa, inmersos en matriz arenosa. Se localiza relleno de los cauces activos de los ríos Colcabamba y San Juan.

Foto 2: Detritos aluviales recientes acarreados desde las zonas altas, depositadas a lo largo del río Colcabamba

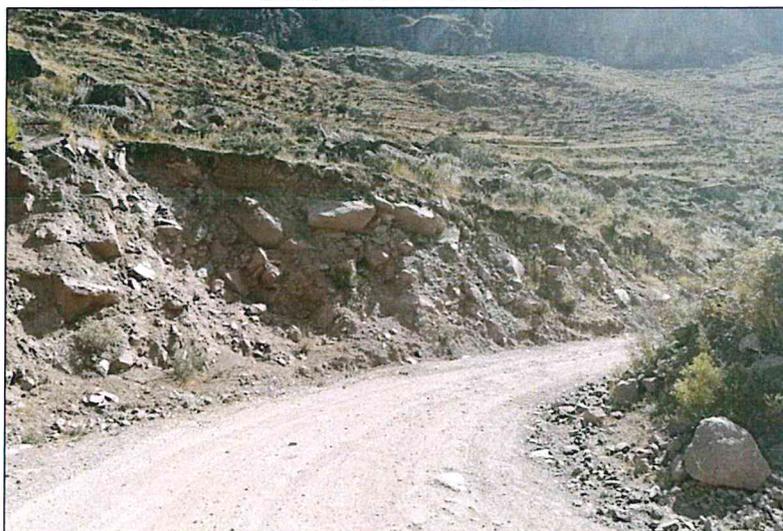
Están conformados por clastos de roca arenisca inmersos en matriz areno limosa, es decir es un material matriz soportado. Su origen está asociado a los procesos de remoción en masa de antiguos derrumbes y deslizamientos o desprendimientos de los materiales desde las zonas altas. Se encuentran tapizando los afloramientos de la Formación Sacsacero.

Foto 3: Depósitos coluviales matriz soportados, con presencia de bloques angulosos de hasta 2.00 m de diámetro

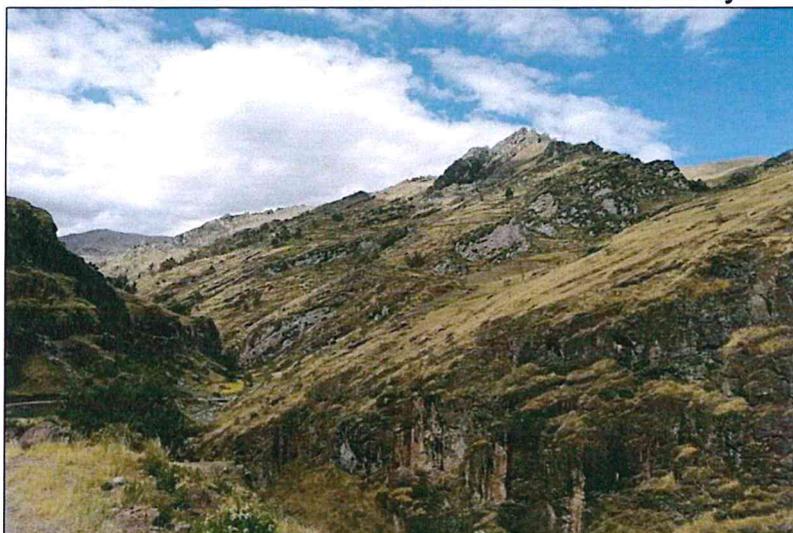
Corresponde a una secuencia volcánico-sedimentaria, representada por intercalaciones de areniscas rojas, con lentes de calizas, tobas y lavas andesíticas gris oscuras de textura porfirítica.

Foto 4: Afloramiento andesíticos de la Formación Castrovirreyna

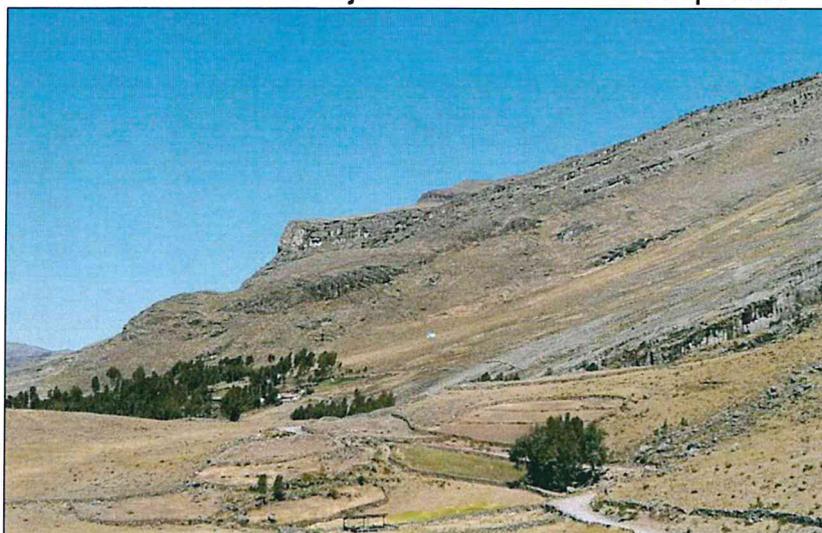
Foto 5: Intercalación de flujos andesíticos con tobas blanquecinas

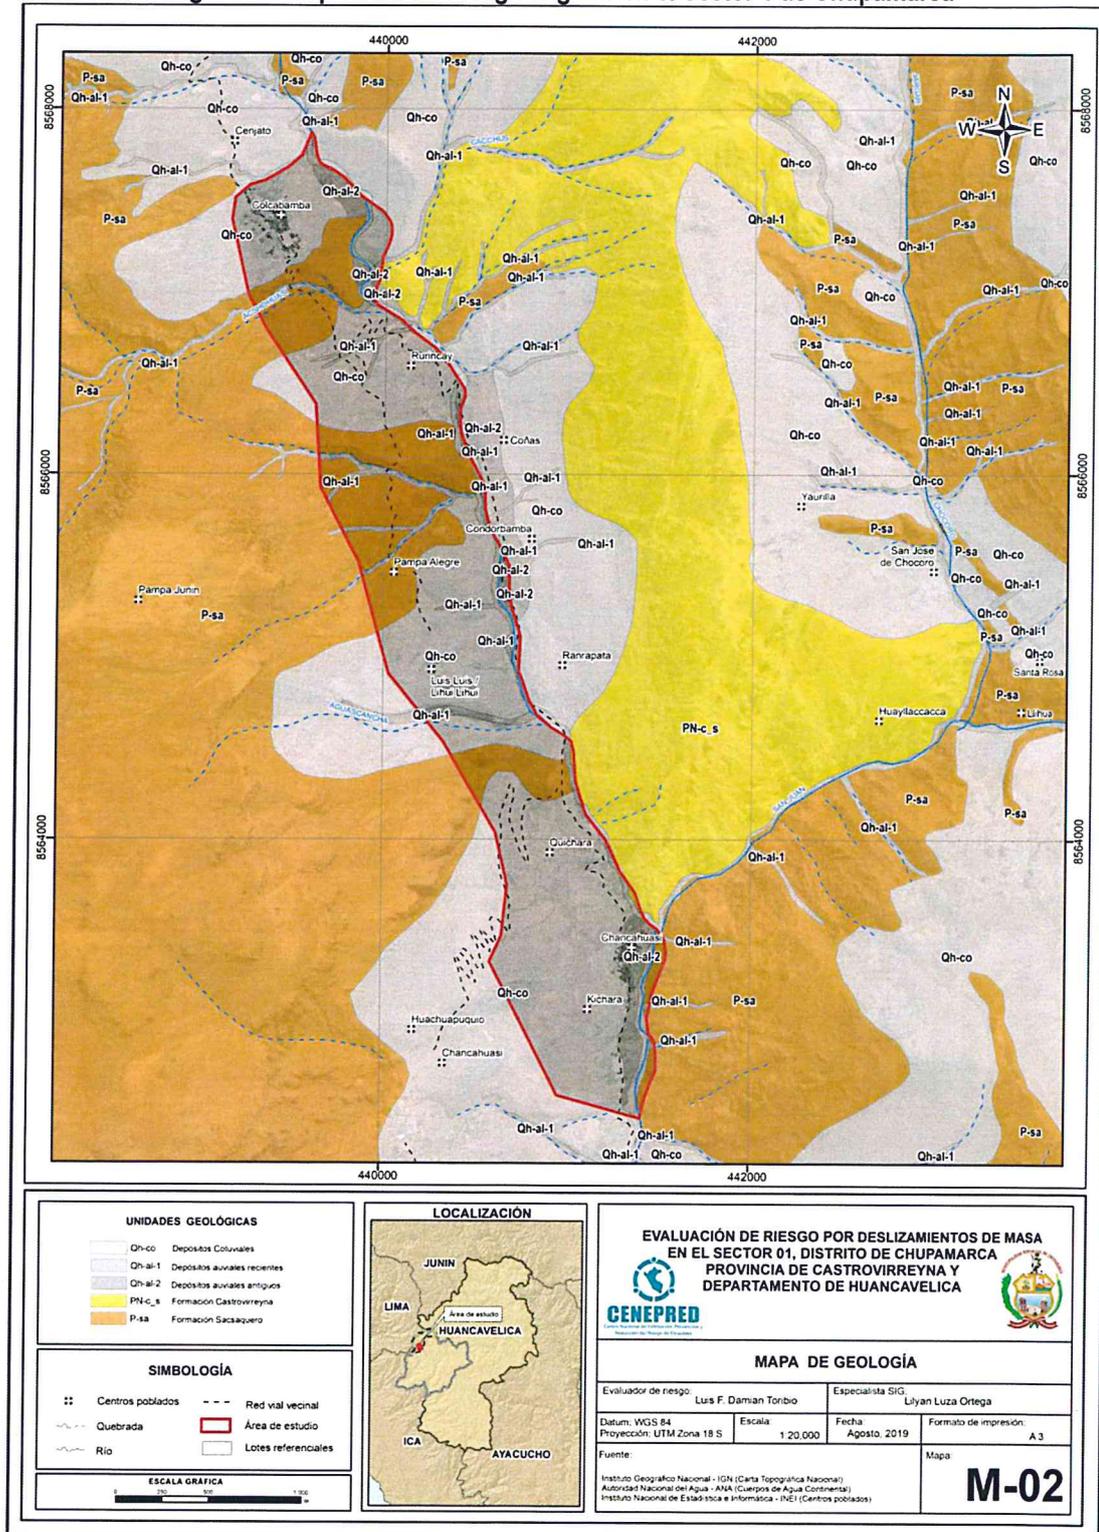
Figura 10: Mapa de unidades geológicas en el Sector 1 de Chupamarca

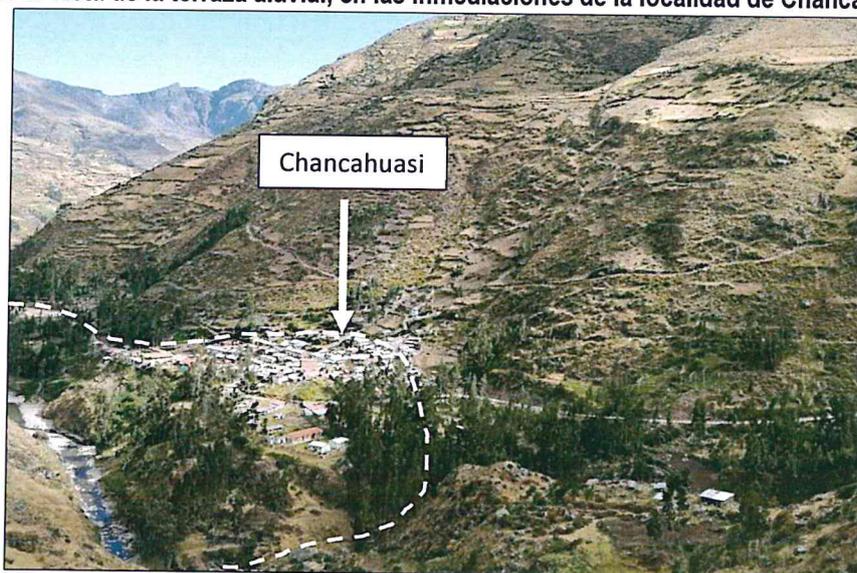
Foto 6: Vista de la terraza aluvial, en las inmediaciones de la localidad de Chancahuasi

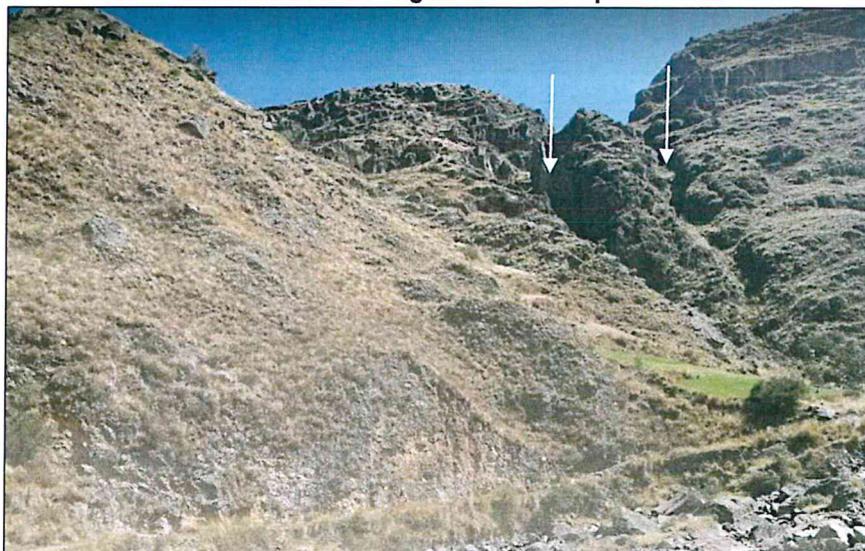
Foto 7: Quebradas angostas de fuerte pendientes

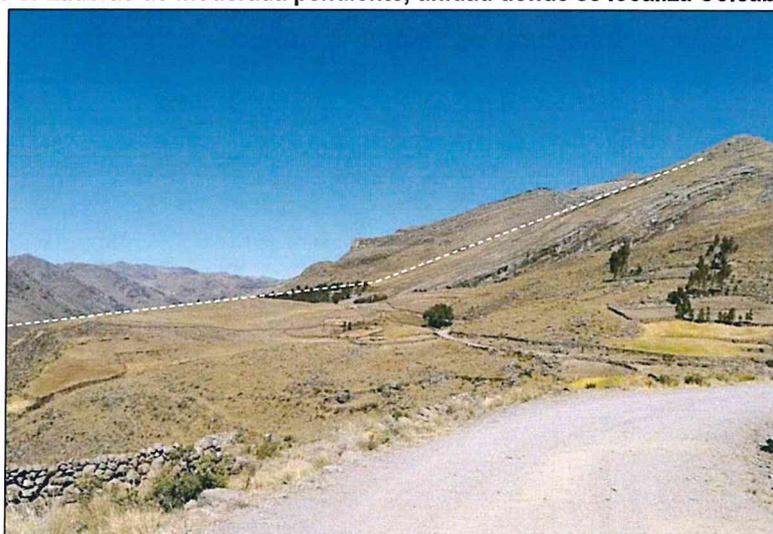
Foto 8: Laderas de moderada pendiente, unidad donde se localiza Colcabamba

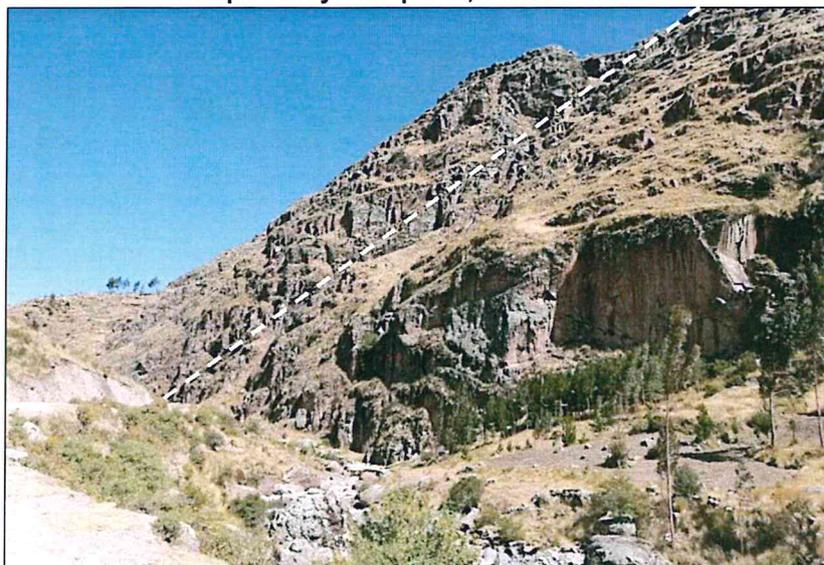
Foto 9: Laderas empinadas y escarpadas, debido a afloramientos rocosos

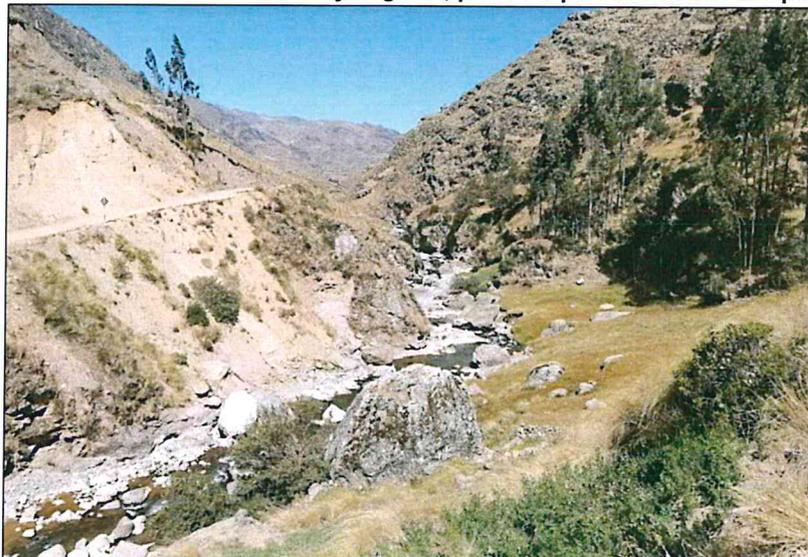
Foto 10: Cauce fluvial encañonado y angosto, presenta paredes de elevada pendiente

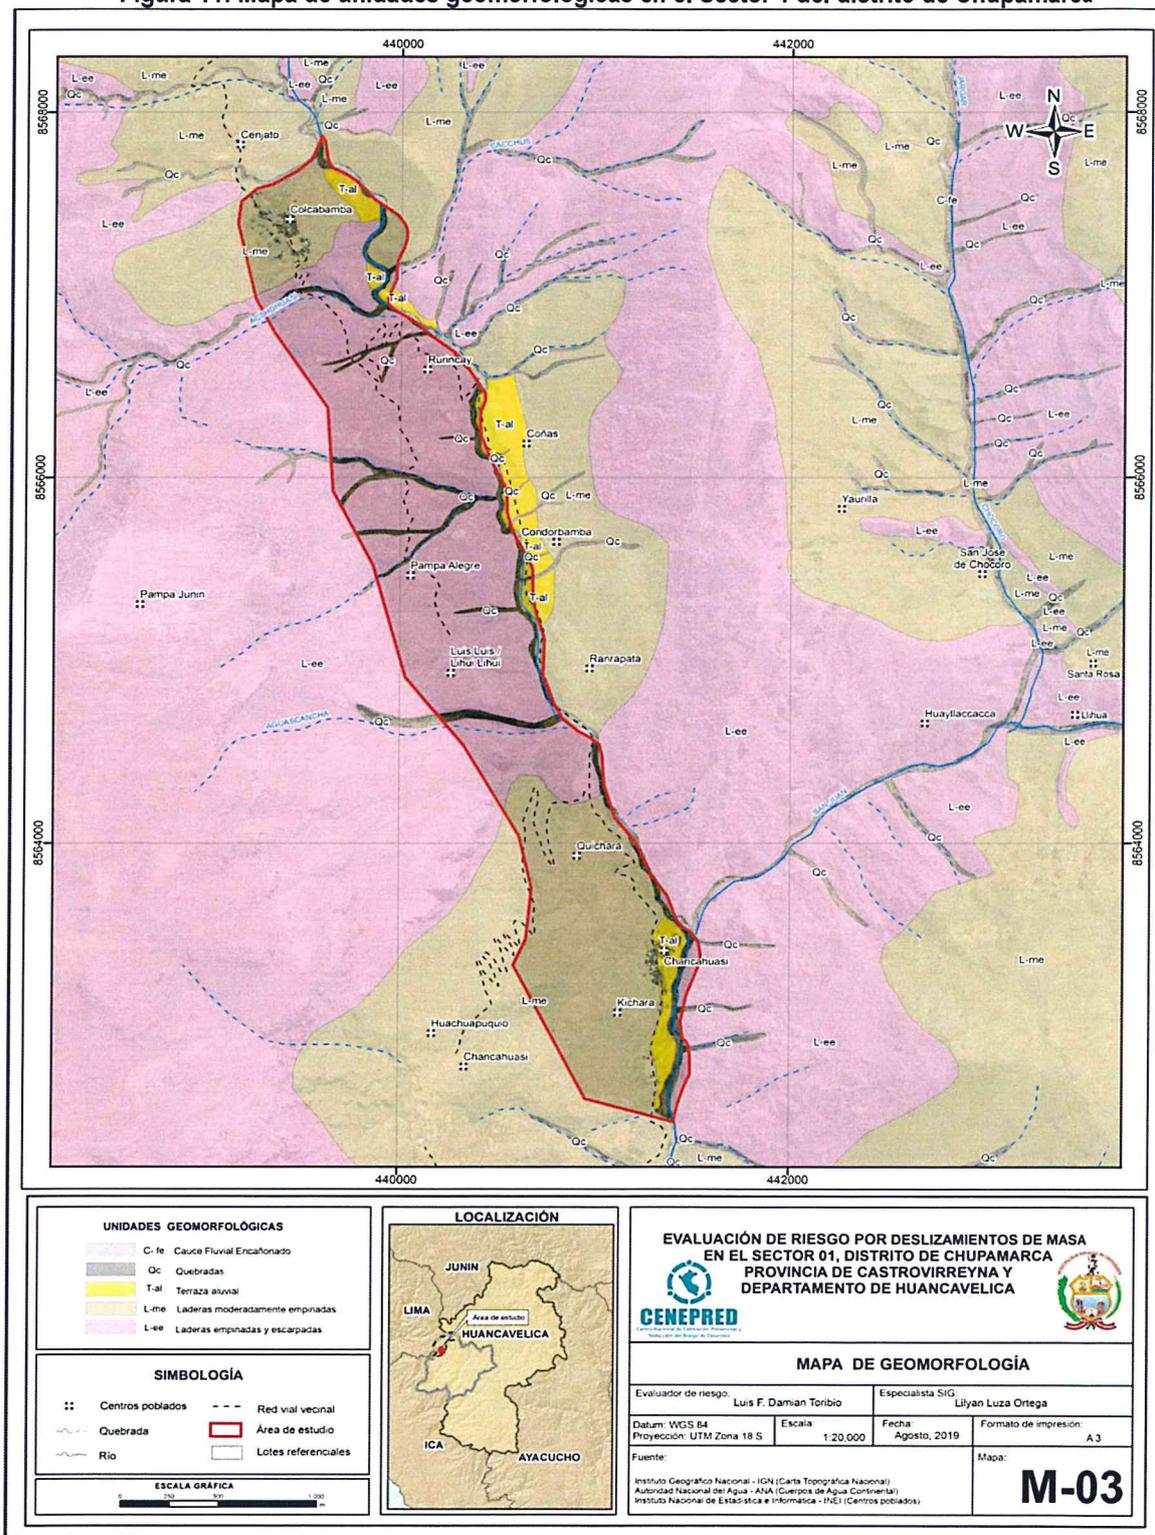
Figura 11: Mapa de unidades geomorfológicas en el Sector 1 del distrito de Chupamarca

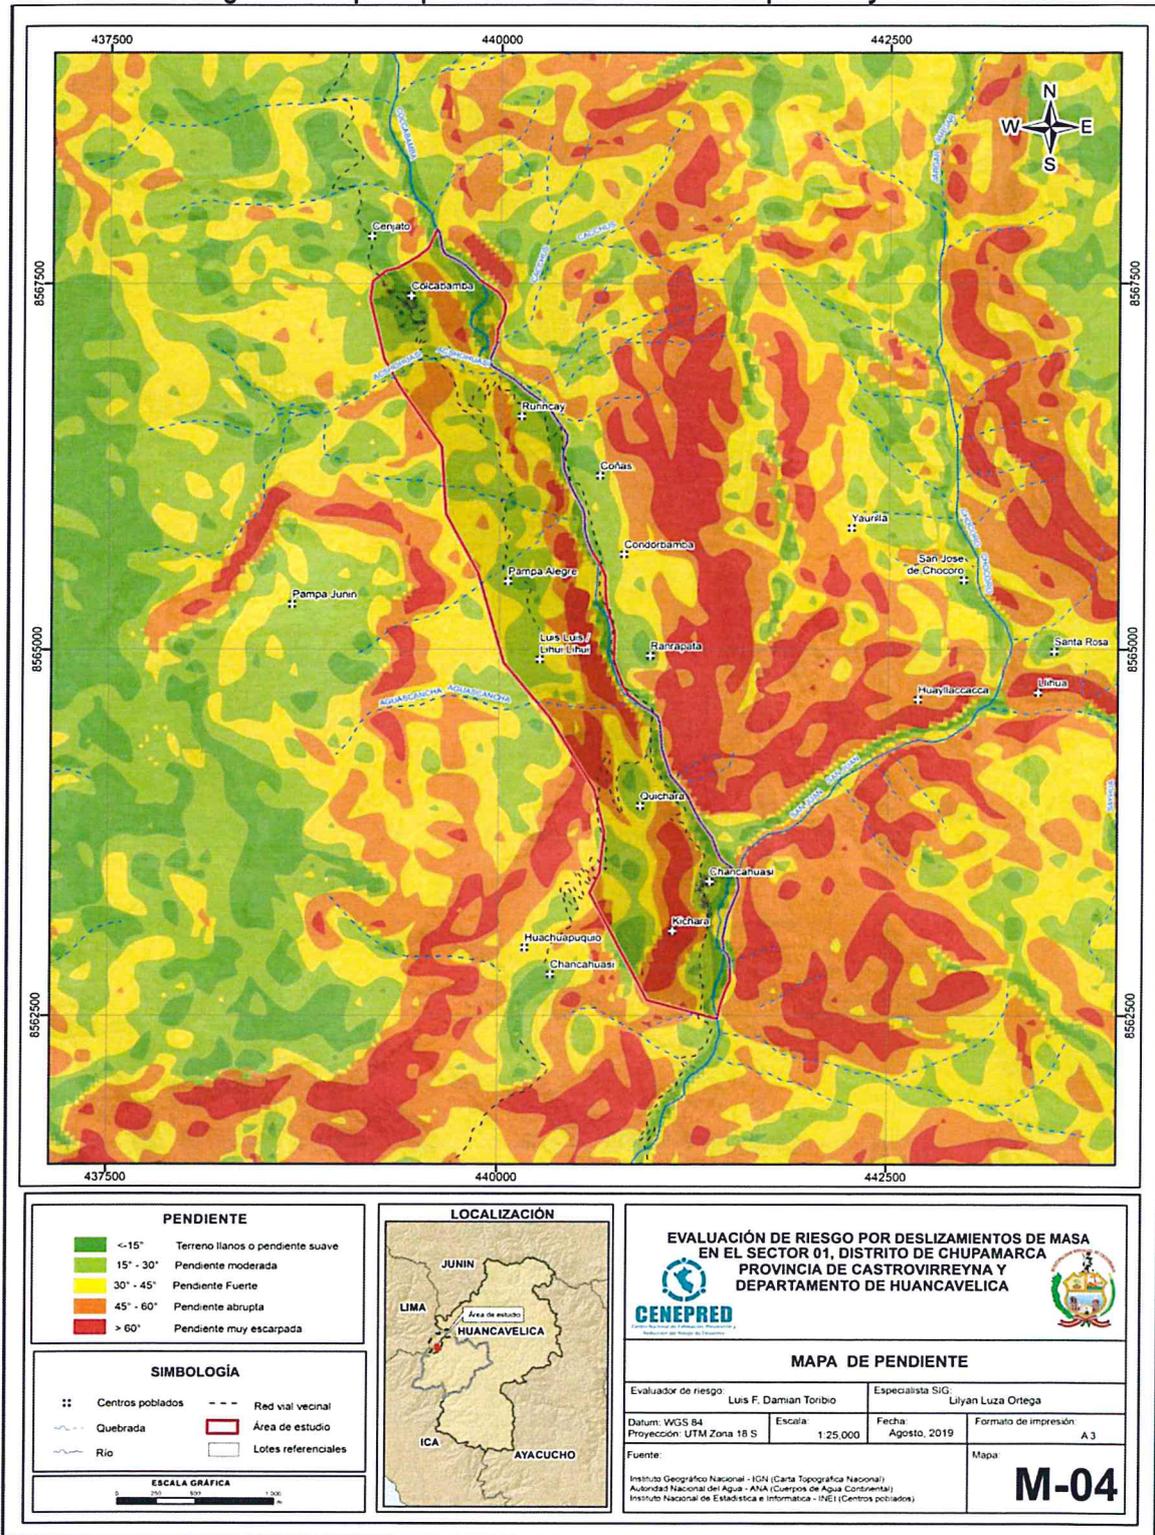
Figura 12: Mapa de pendientes del Sector 1 de Chupamarca y su entorno

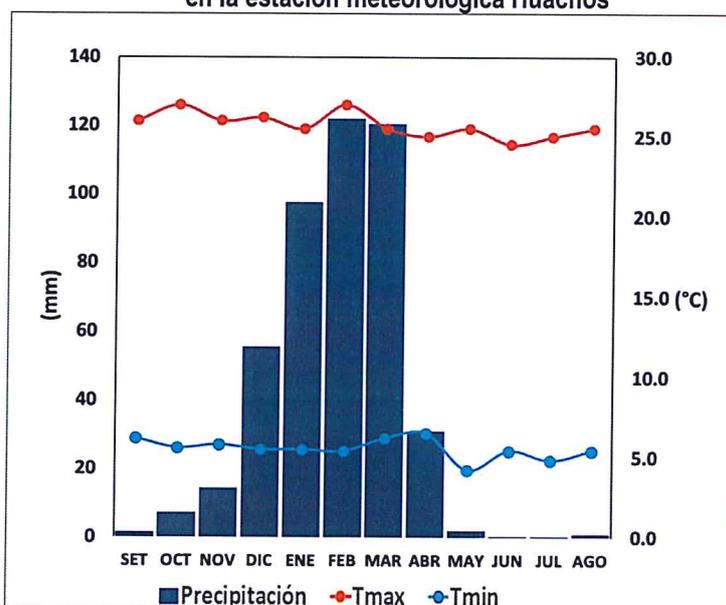
Gráfico 8: Comportamiento temporal de la temperatura del aire y precipitación promedio en la estación meteorológica Huachos

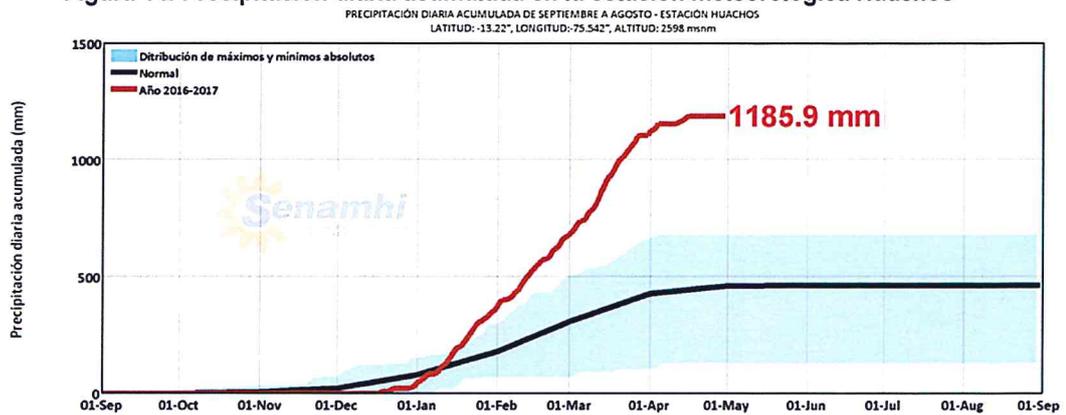
Figura 14: Precipitación diaria acumulada en la estación meteorológica Huachos

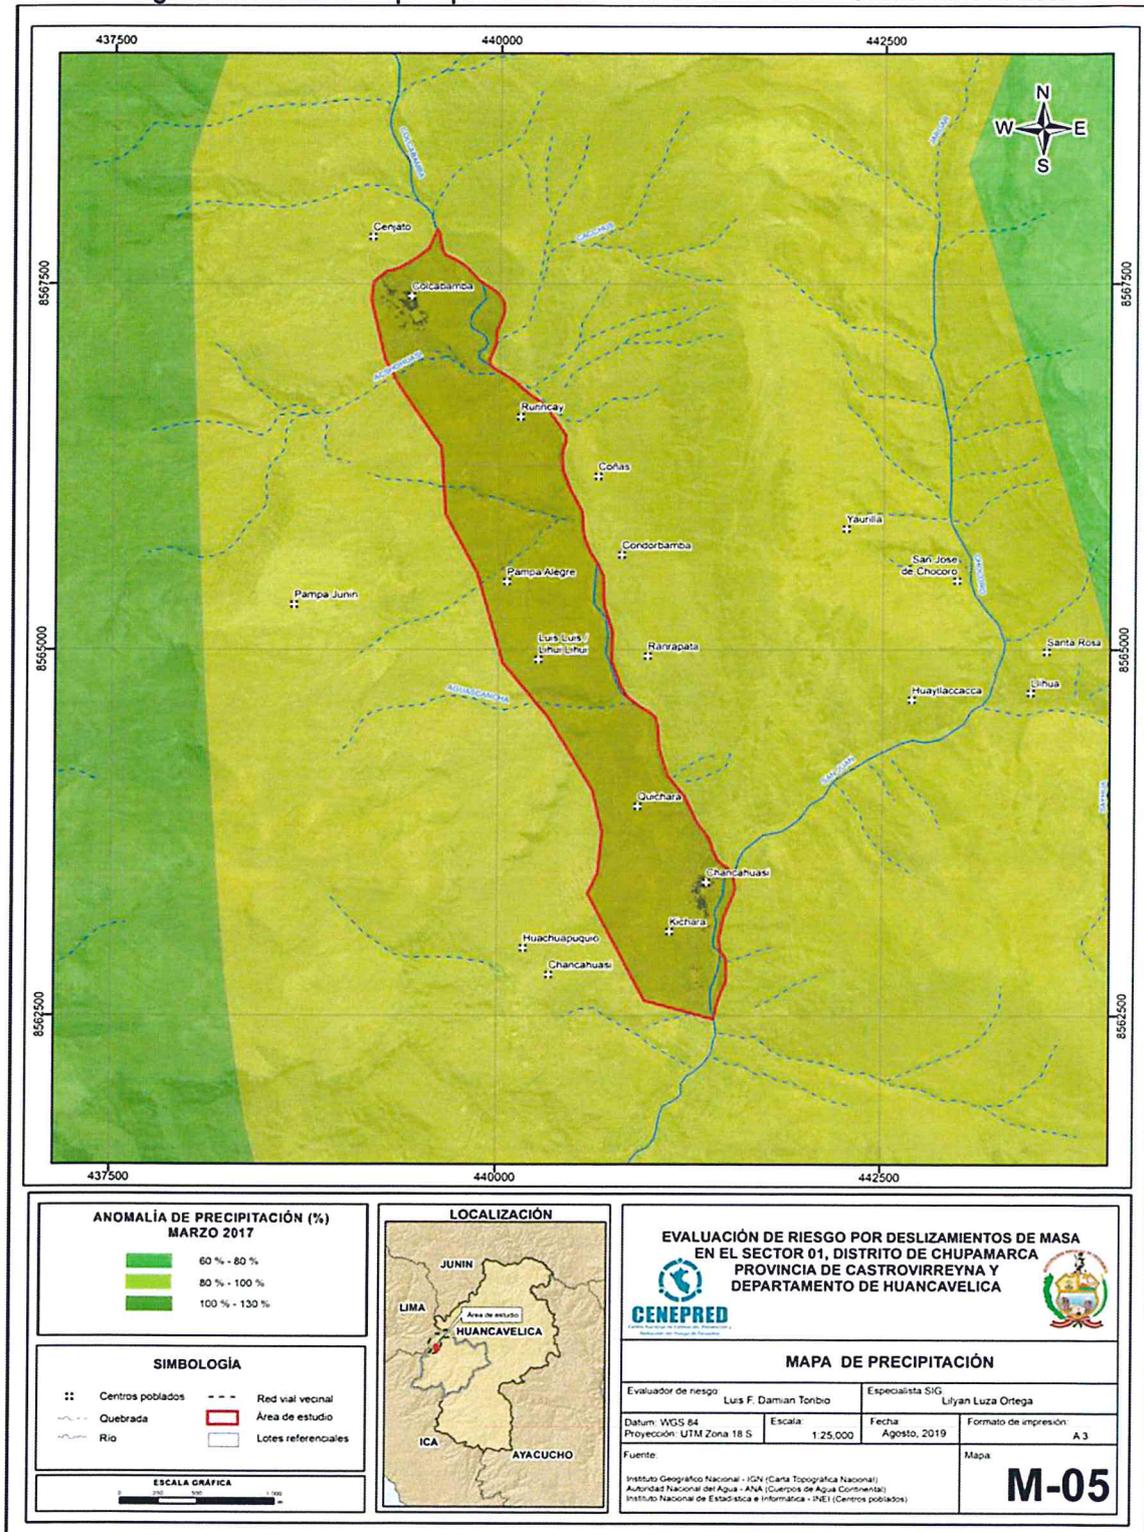
En la **Figura 16** se observa que el área donde se encuentra el **Sector 1 del distrito Chupamarca, predominaron lluvias sobre lo normal (107,7 - 120,6 mm/mes)** alcanzando anomalías entre 80 y 100% durante el mes de marzo del 2017.

Figura 16: Anomalía de precipitación del mes de marzo durante El Niño Costero 2017

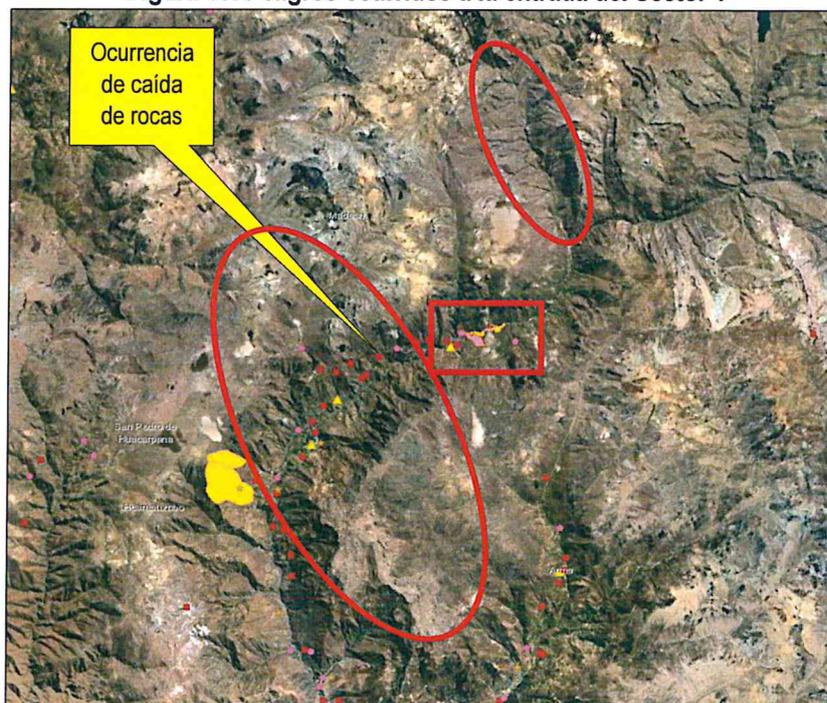
En la Figura 18, se muestran ejemplos de peligros ocurridos cerca al Sector 1.

Figura 18: Peligros ocurridos a la entrada del Sector 1

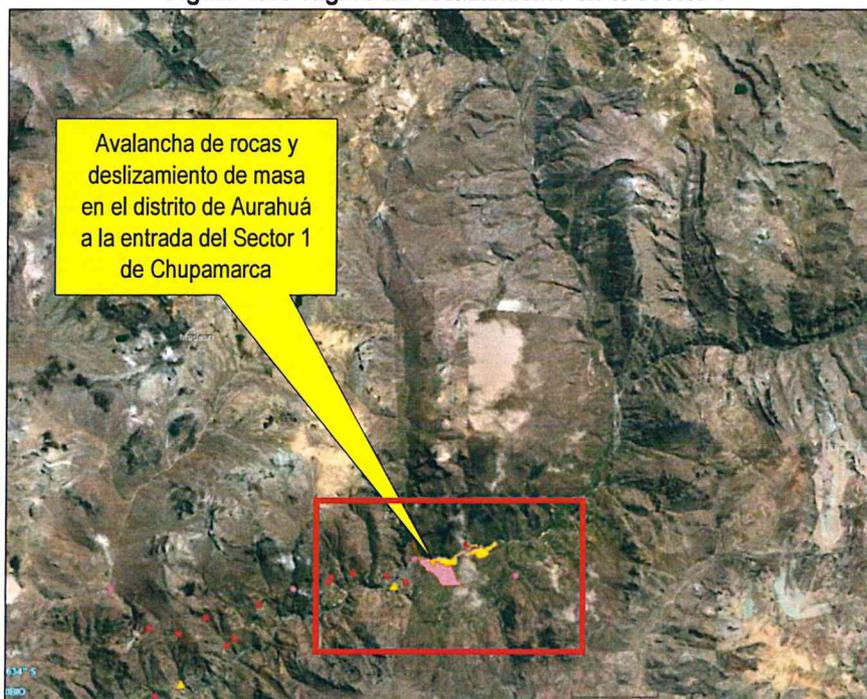
Figura 19: Peligros de deslizamiento en el Sector 1

La mayoría de los peligros ocurrieron lo largo de la carretera, donde, por razones de interconexión se concentra la población rural. Esta combinación de ubicación de taludes sin vegetación y los factores antrópicos, por las actividades agrícolas (deforestación y degradación del suelo) merece ser analizada para determinar si contribuyen a la problemática del deslizamiento de masa.

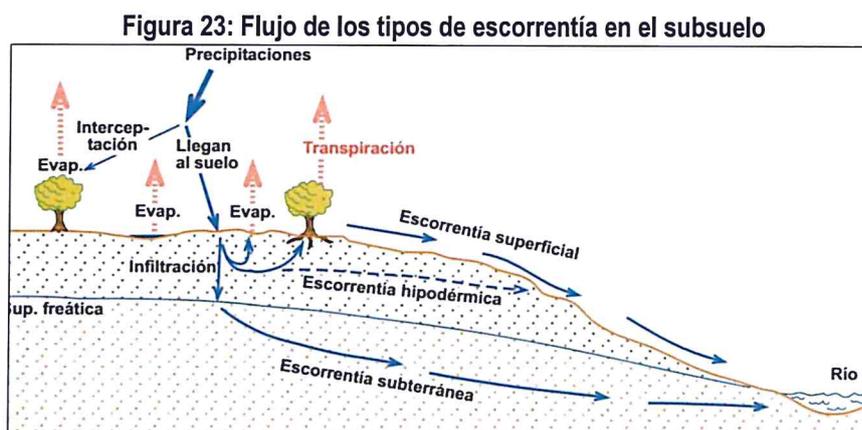
Estos factores antrópicos (deforestación) modifican los volúmenes de agua al interno del sistema hidrológico, **Figura 23**; aumenta la escorrentía hipodérmica por mayor infiltración de aguas y disminuye la escorrentía superficial, entre otras modificaciones de menor efecto. Las zonas de mayor infiltración son las áreas deforestadas.

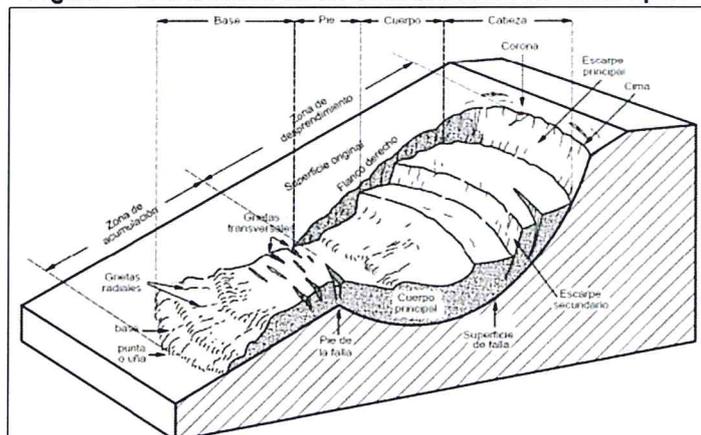
El aumento de la escorrentía hipodérmica se agudiza con la presencia de las lluvias intensas y persistentes del FEN y el FENC (factor desencadenante). La consecuencia de este aumento es la saturación de la masa de suelo, los taludes se afectan, originando un aumento de peso de la masa de suelo (los espacios vacíos del suelo ahora están llenos de agua), una disminución en la resistencia al esfuerzo cortante por el incremento de la presión intersticial y la erosión de la superficie expuesta. Al introducirse agua en las grietas que presente el talud se origina un incremento en las fuerzas actuantes o aparición de fuerzas de filtración, pudiendo provocar la falla como la mostrada en la **Figura 24**.

Figura 24: Parámetros de un deslizamiento rotacional típico

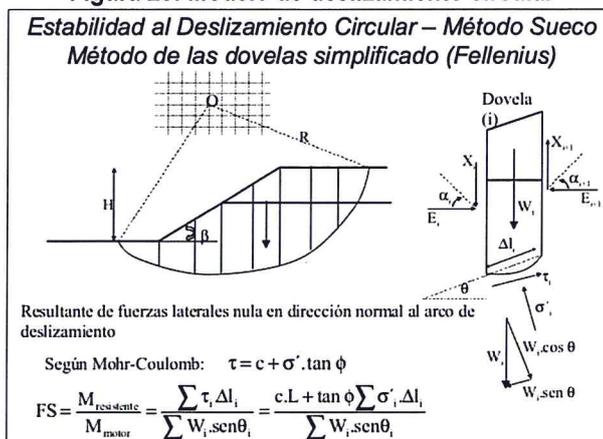
El modelo gráfico y la expresión matemática de equilibrio estático que representa la falla por deslizamiento es la que se muestra en la **Figura 25**. El factor de seguridad **FS** expresado en la fórmula mostrada, depende de: las propiedades geomecánicas del suelo y la presión del fluido que reduce el esfuerzo efectivo (numerador), el peso del suelo y el ángulo de inclinación de cada dovela del plano de falla (denominador). La presión del agua que reduce el esfuerzo efectivo del suelo y el aumento del peso de la masa por el agua que lo satura contribuyen a disminuir el **FS** iniciando el deslizamiento de masa.

Esta condición de falla se presenta por la infiltración excesiva de agua (infiltración excesiva por la deforestación y el agua por las precipitaciones intensas y/o persistentes).

Figura 25: Modelo de deslizamiento circular

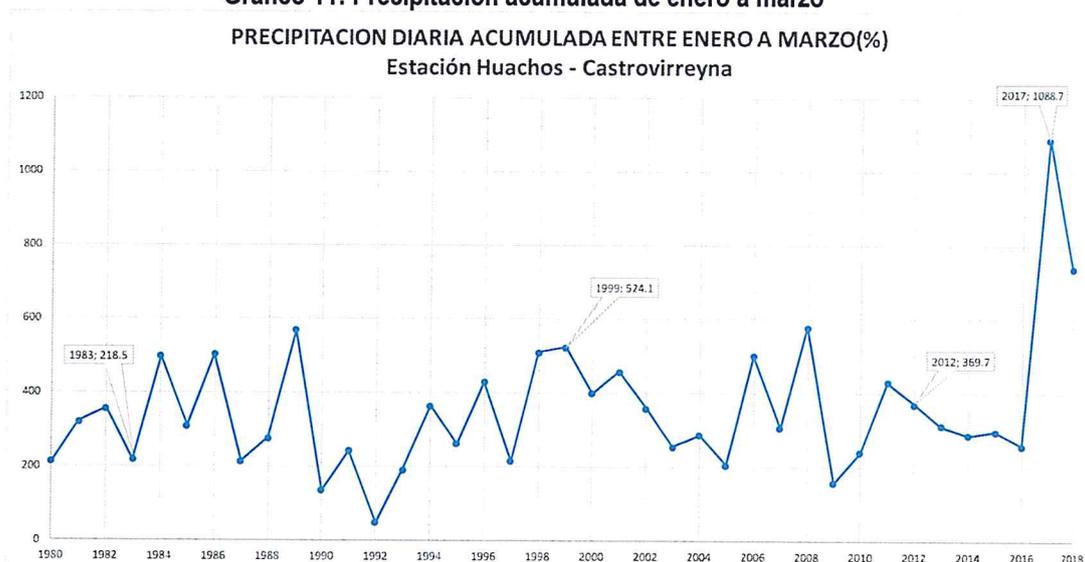
Gráfico 11: Precipitación acumulada de enero a marzo

En el **Gráfico 11** se muestra que el Fenómeno del Niño Global⁶ (1983, 218.5 mm; 1999, 524.1 mm; 2012, 369.7) tuvo menos precipitación acumulada que el Fenómeno de El Niño Costero (2017, 1088.7 mm).

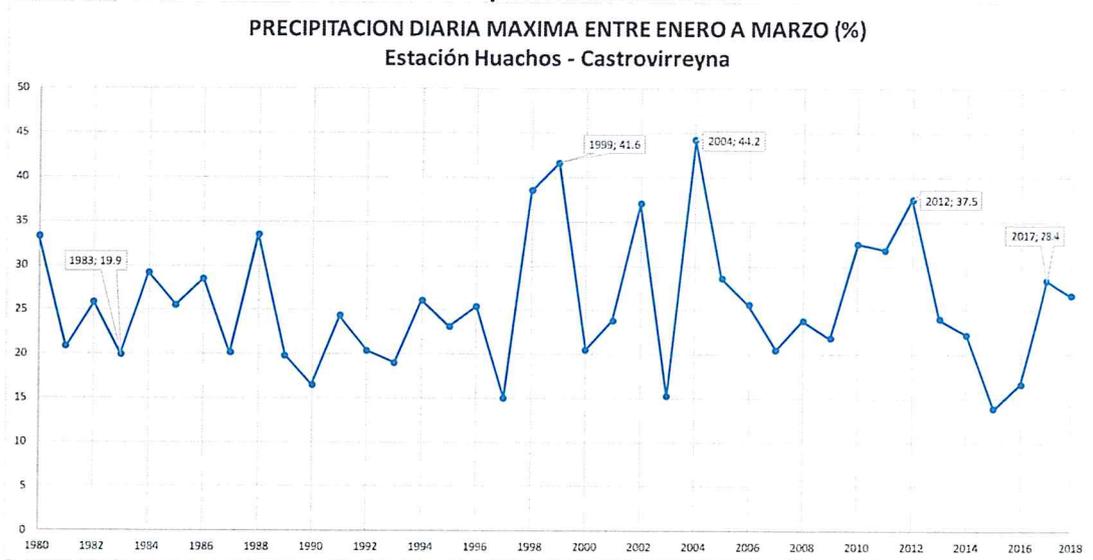
Gráfico 12: Precipitación máxima diaria

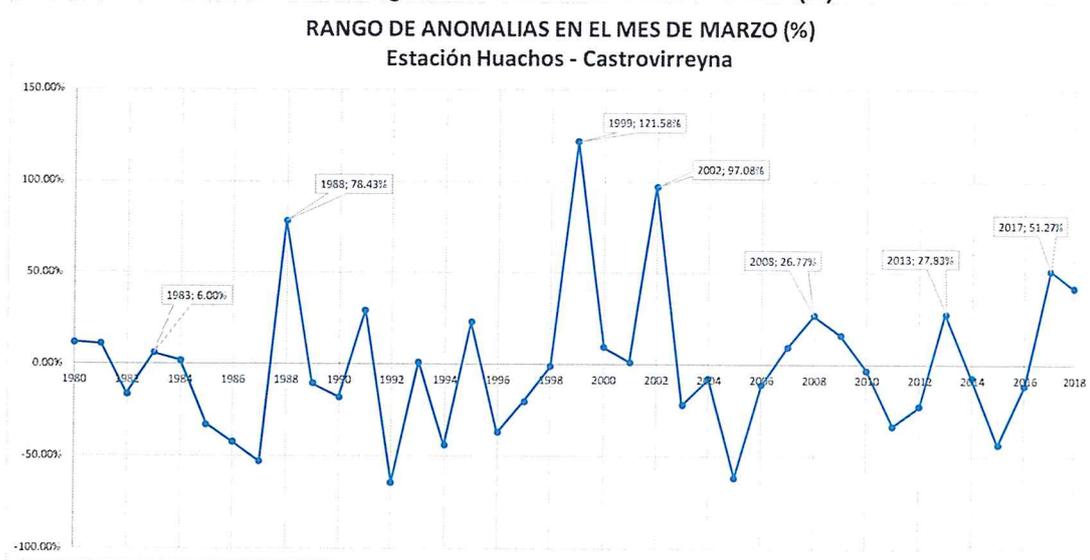
En el **Gráfico 13**, la anomalía producida por la precipitación diaria máxima en el mes de marzo del 2017 no es extraordinaria, sino más bien frecuente y similar a las anomalías de los años 1983, 1988, 1991, 1995, 2002, 2008, 2013. En ese sentido, el FENC fue un evento mayor pero no representó un evento extraordinario.

Gráfico 13: Rango de anomalías en el mes de marzo (%)

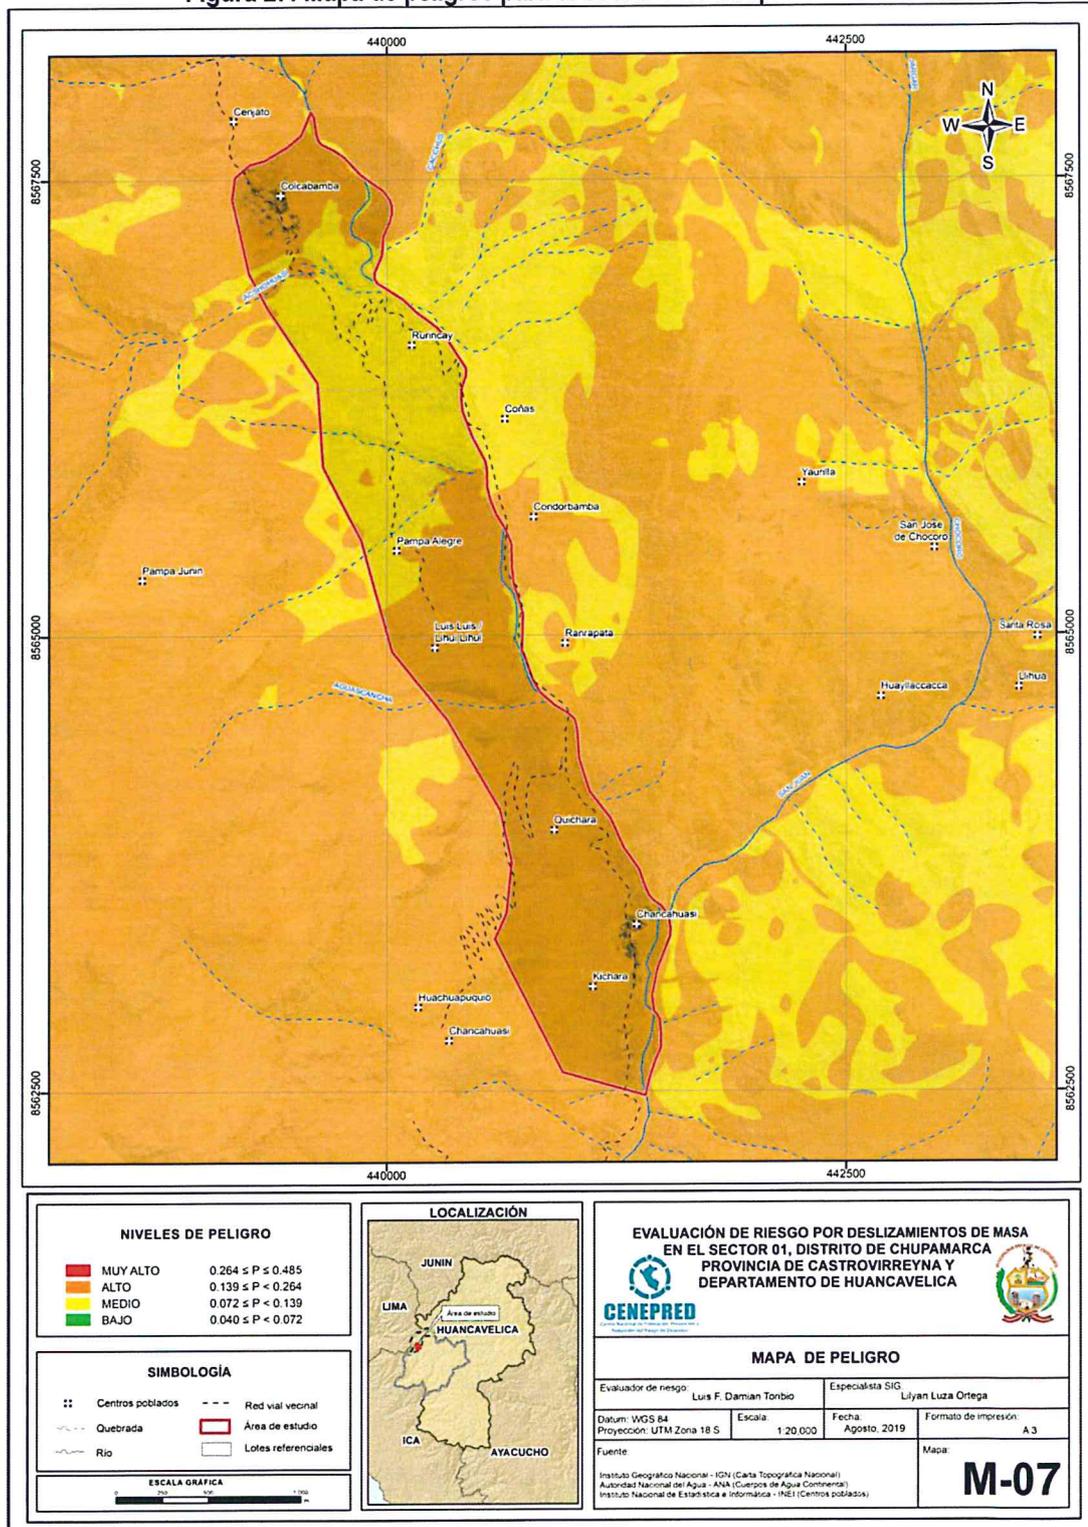
Figura 27: Mapa de peligros para el Sector 1 de Chupamarca

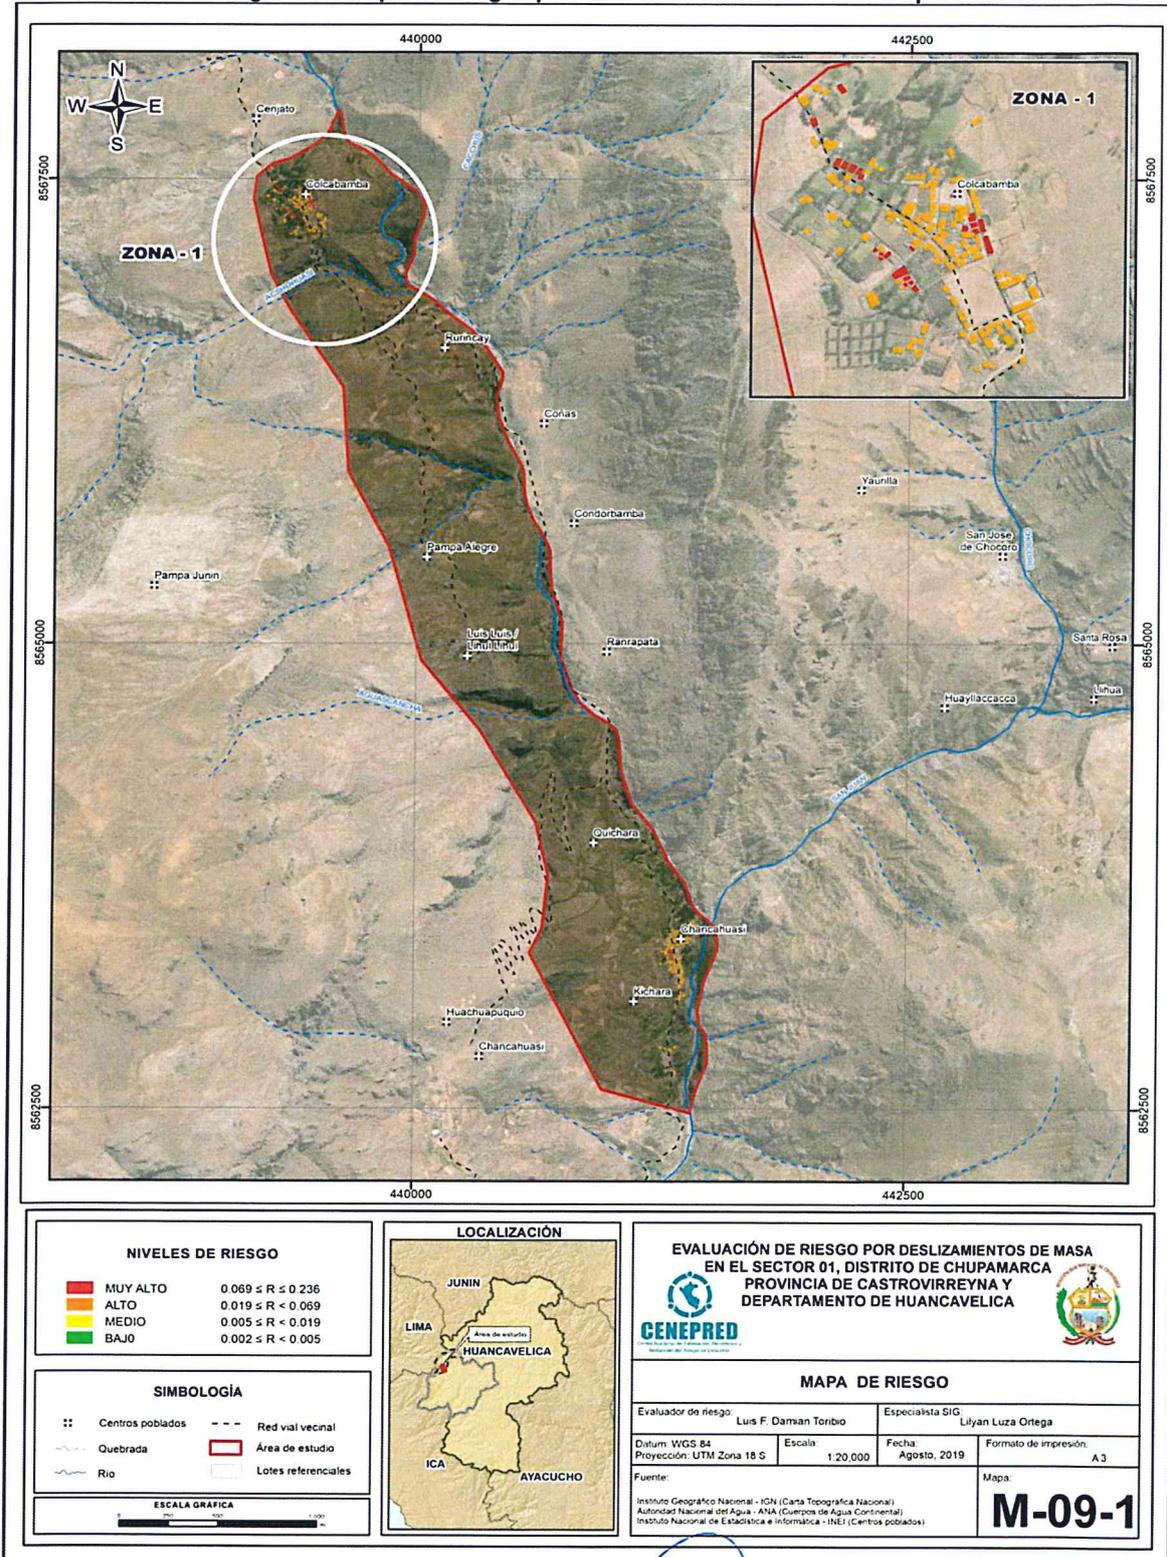
Figura 30: Mapa de riesgos para la Zona 1 del Sector 1 de Chupamarca

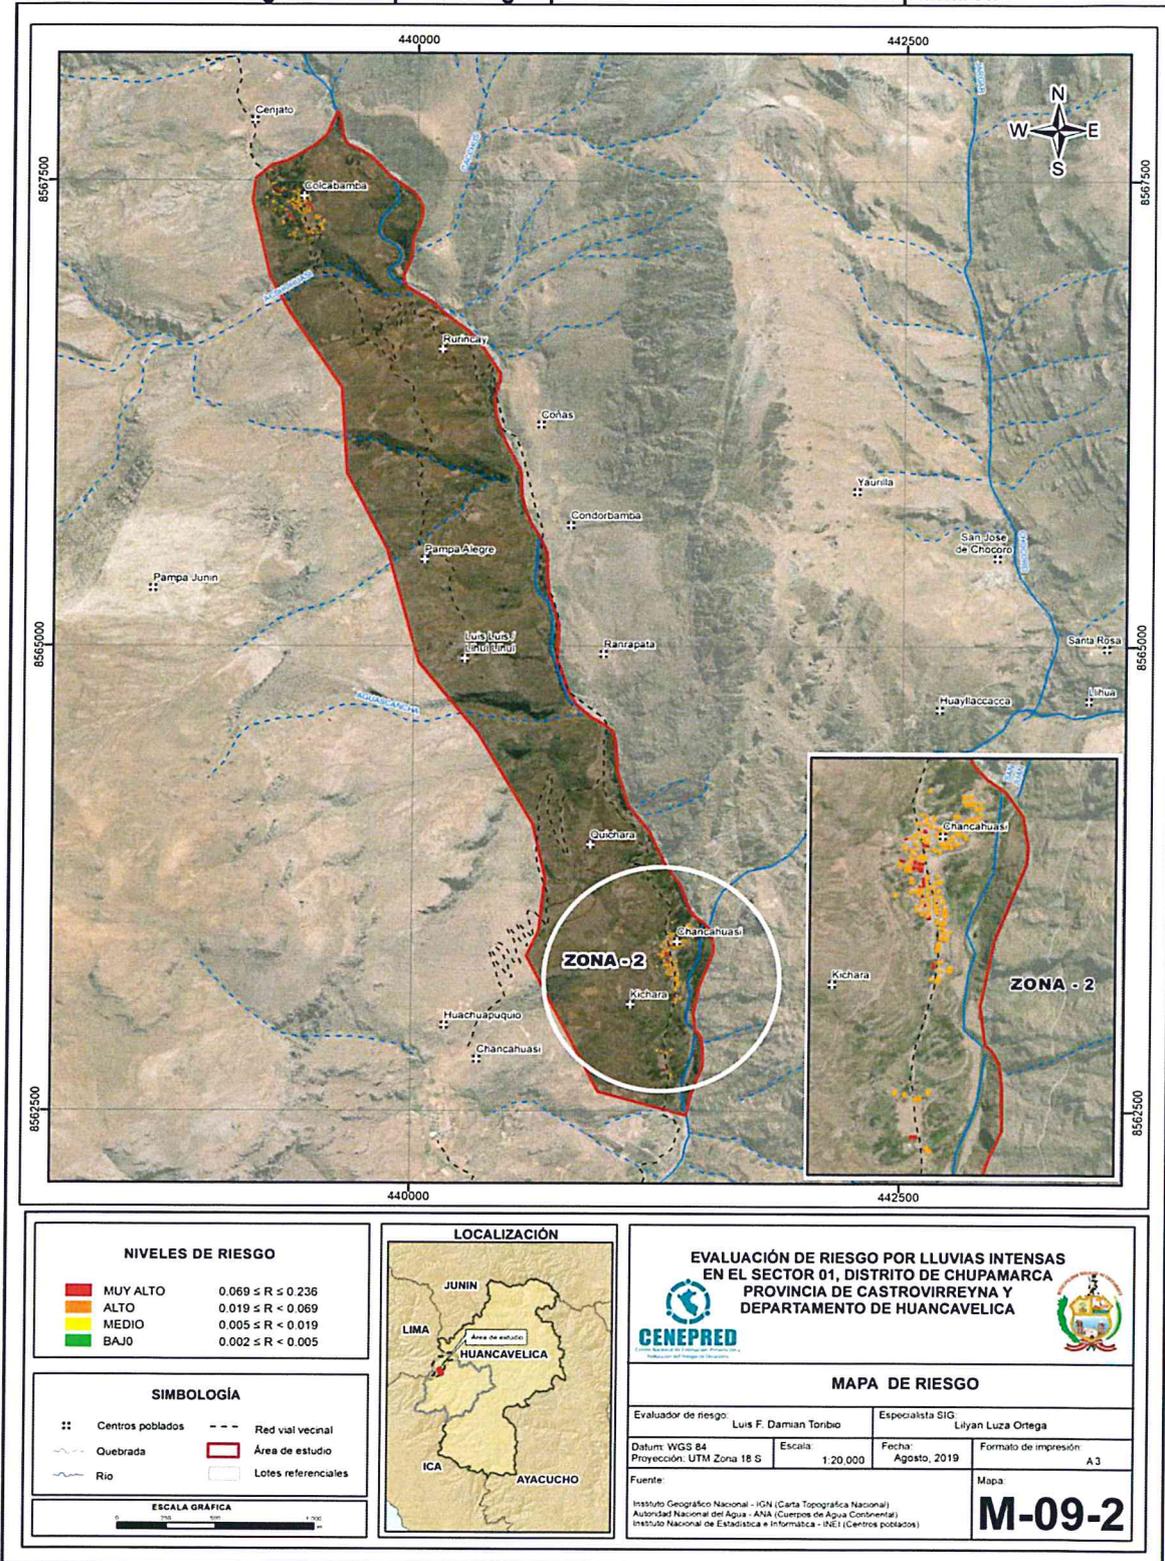
Figura 31: Mapa de riesgos para Zona 2 del Sector 1 de Chupamarca
