INFORME DE EVALUACION DE RIESGO POR LLUVIAS INTENSAS DEL SECTOR 2 DEL DISTRITO DE CHUPAMARCA, PROVINCIA DE CASTROVIRREYNA DEL DEPARTAMENTO DE HUANCAMELICA

SETIEMBRE 2019

**MUNICIPALIDAD DISTRITAL DE CHUPAMARCA, SECTOR 2 DE CHUPAMARCA, PROVINCIA DE
CASTROVIRREYNA DEL DEPARTAMENTO DE HUANCVELICA**

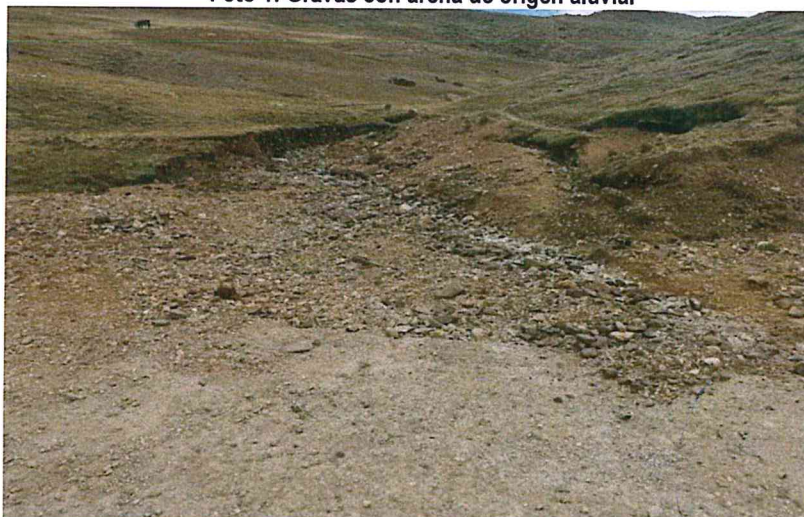
Foto 1: Gravas con arena de origen aluvial

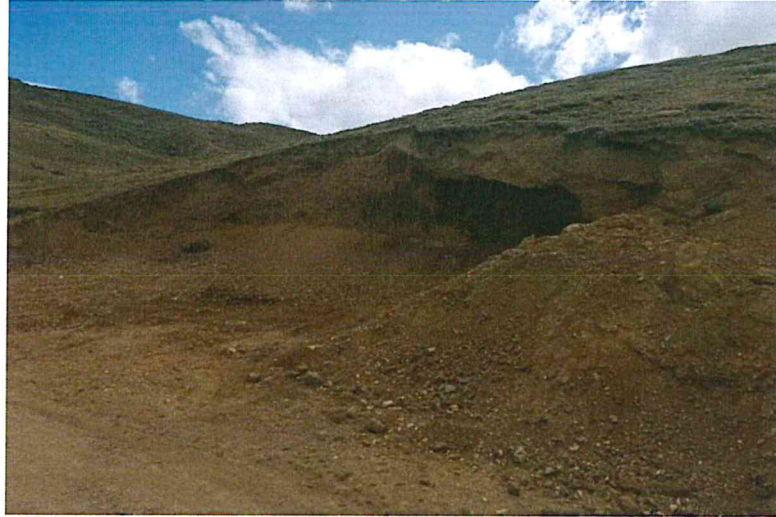
Foto 2: Depósitos fluvio-glaciares formados por gravas inmersas en matriz areno limosa

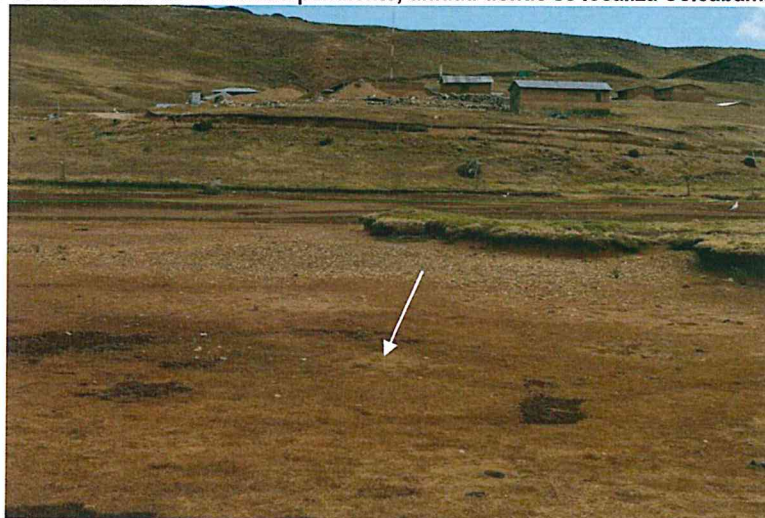
Foto 3: Laderas de moderada pendiente, unidad donde se localiza Colcabamba

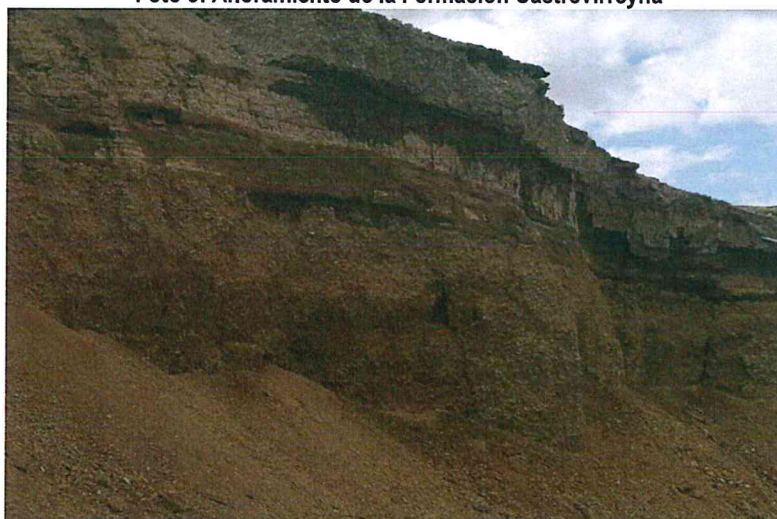
Está representado por afloramientos de brechas tobáceas, intercaladas por areniscas y lavas andesíticas. En las inmediaciones del anexo de Tipicocha, presenta buzamiento subhorizontal a horizontal, cubiertos por depósitos fluvio-glaciares.

Foto 5: Afloramiento de la Formación Castrovirreyna

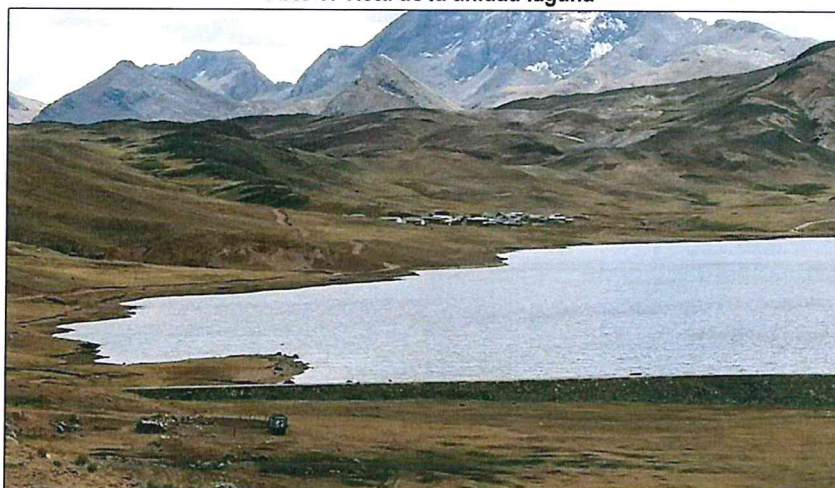
Foto 6: Vista de la unidad laguna

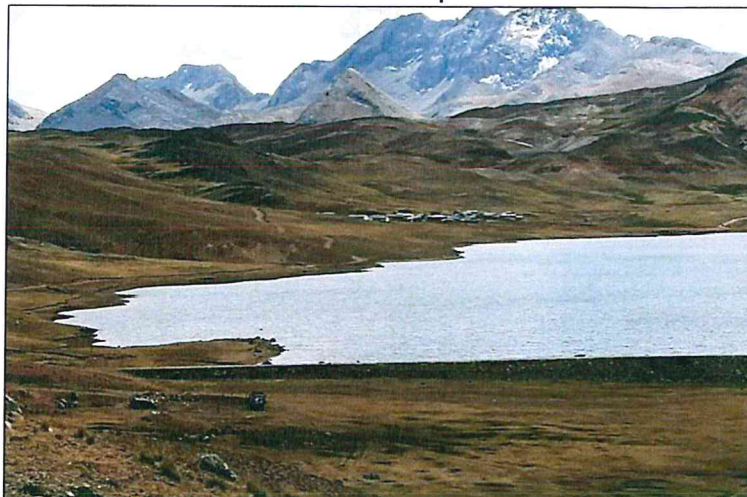
Corresponden a relieves con pendientes entre los 25° y 35° de inclinación, con un relieve ondulado, que corresponde una transición entre la unidad laderas de baja pendiente a la unidad laderas empinadas y escarpadas

Foto 9: Laderas de moderada pendiente

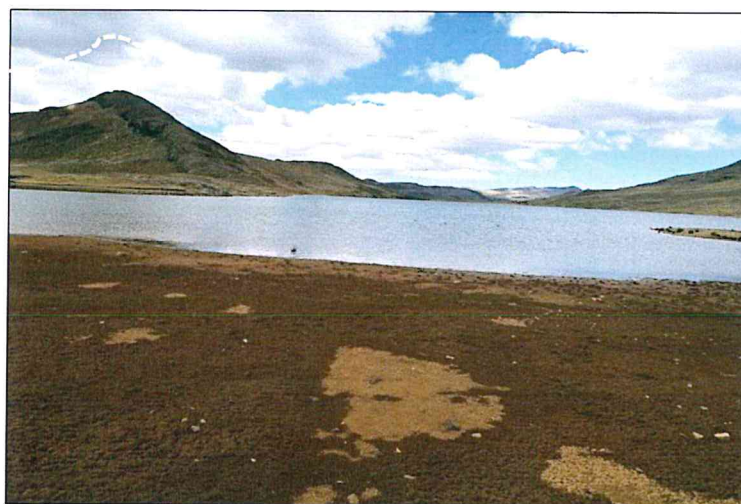
Se les ha denominado así a aquellos relieves de pendiente mayor a 35° de inclinación, con superficies irregulares debido a la presencia de afloramientos rocosos de la Formación Castrovirreyna.

Foto 10: Contraste entre la unidad laguna, laderas empinadas y escarpadas
