INFORME DE EVALUACIÓN DEL RIESGO POR LLUVIAS INTENSAS EN EL SECTOR 03, DEL DISTRITO DE COCAS, PROVINCIA DE CASTROVIRREYNA, DEPARTAMENTO DE HUANCAVELICA

Agosto 2019

Municipalidad del distrital de Cocas, provincia de Castrovirreyna del departamento de Huancavelica

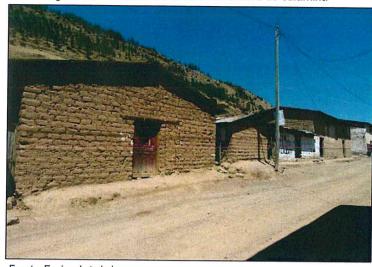
Figura 02: Viviendas de adobe con techos de calamina

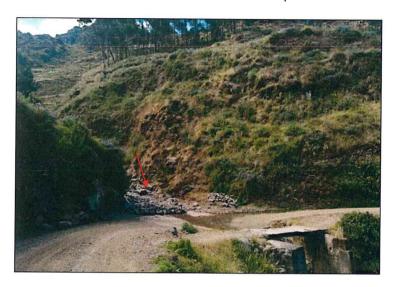
Conformados por gravas sub-redondeadas con presencia de arena de grano grueso medio. Se encuentran rellenando los cauces activos de la quebrada y cárcavas observadas en la zona de estudio.

Figura 03: Gravas en matriz arenosa considerada como depósitos aluviales recientes

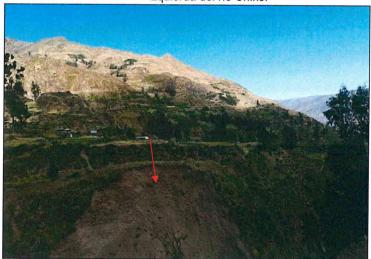
Conformados por clastos sub-angulosos a sub-redondeados de composición andesítica, inmersos en matriz areno limosa. Cubren la zona media del área de estudio, presentándose como terrazas aluviales en ambas márgenes del río Chiris.

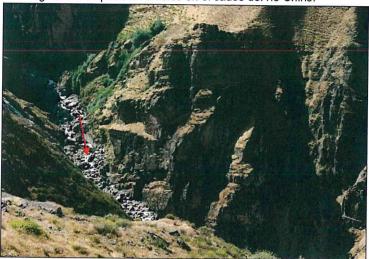
Están conformados por clastos redondeados inmersos en arenas de grano medio a grueso, acarreados y depositados por la dinámica fluvial del río Chiris. Se ubican a lo largo del cauce activo del río en mención.

Figura 05: Depósitos fluviales en el cauce del río Chiris.

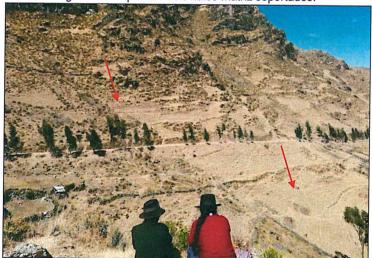
Están conformado por clastos de andesíticos inmersos en matriz areno limosa, es decir es un material matriz soportado. Se encuentran tapizando los afloramientos de la Formación Sacsaquero. Su origen está asociado a los procesos de remoción en masa de antiguos derrumbes y deslizamientos o desprendimientos de los materiales desde las zonas altas

Figura 06: Depósitos coluviales matriz soportados.

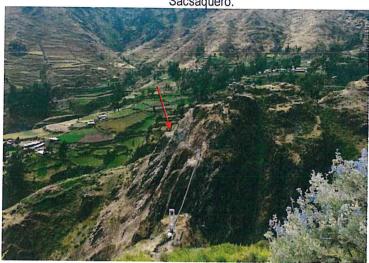
Está representado por afloramientos de lavas andesíticas, de textura porfirítica grises a violáceos, intercalados toba gris claras a violáceas.

Figura 07: Afloramientos de lavas andesíticas de textura porfirítica de la Formación Sacsaguero.

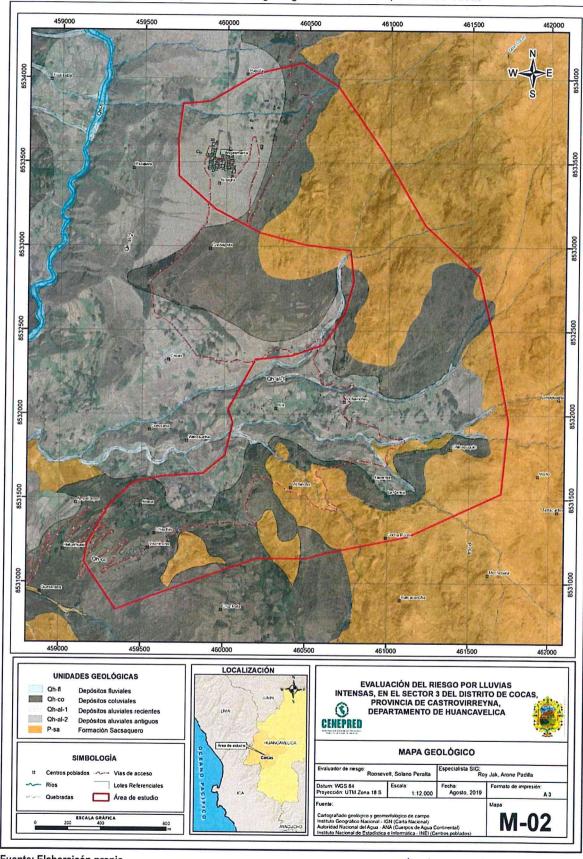
Figura 08: Mapa de unidades geológicas del Sector 03, distrito de Cocas

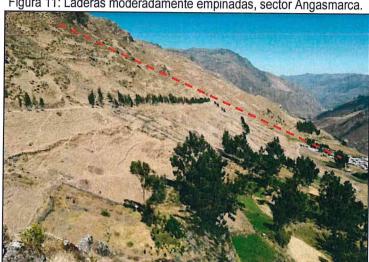
Corresponden a laderas de montañas que muestran pendientes ente los 10° y 25° de inclinación, que descienden de desde la parte alta desde las laderas escarpadas. Están escasamente cubiertas por arbustos. Se han desarrollado sobre depósitos coluviales modelados por las precipitaciones pluviales.

Figura 11: Laderas moderadamente empinadas, sector Angasmarca.

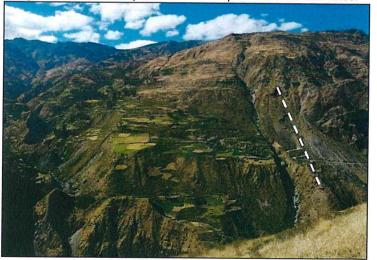
Se les ha denominado así a aquellos relieves de pendiente entre los 25° a 35° de inclinación, con homogéneas debido a la presencia de materiales cuaternarios aluviales y coluviales, que han sido modelados por las precipitaciones pluviales que ocurren en la zona.

Figura 12: Laderas empinadas cubiertas por materiales coluviales.

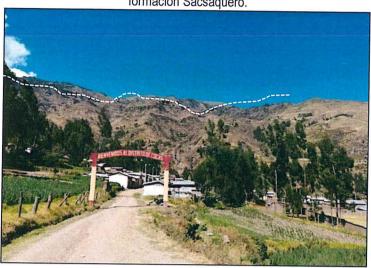
Se les ha denominado así a aquellos relieves de pendiente mayor a 35° de inclinación, con superficies irregulares debido a la presencia de afloramientos rocosos de rocas volcánicas de la Formación Sacsaquero.

Figura 13: Laderas escarpadas con puntas irregulares debido a afloramientos de la formación Sacsaquero.

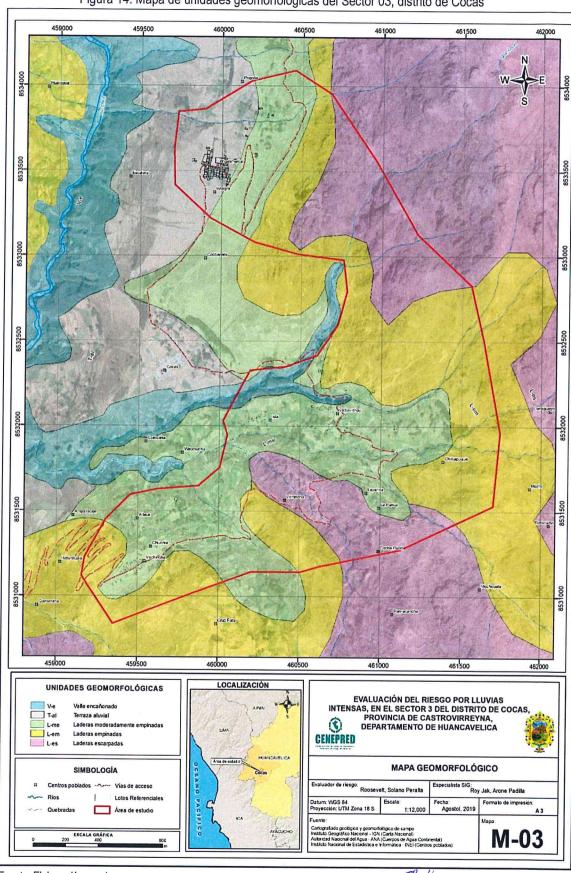
Figura 14: Mapa de unidades geomorfológicas del Sector 03, distrito de Cocas

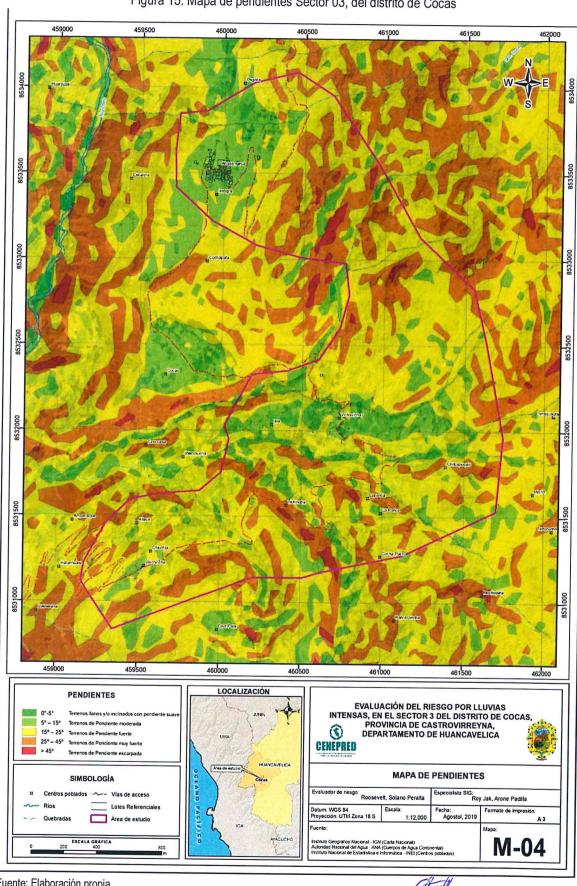
Figura 15: Mapa de pendientes Sector 03, del distrito de Cocas

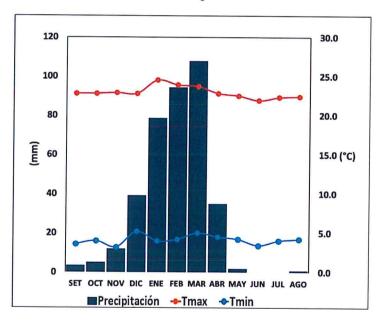
Respecto al comportamiento de las lluvias, suele presentarse entre los meses de diciembre a abril, siendo más intensas durante el primer trimestre del año. Durante estos tres meses las lluvias totalizan aproximadamente 281,0 mm. Los meses más secos para la zona predominan durante el invierno (junio a agosto). Anualmente acumula en promedio 378,3 mm.

Gráfico 02: Comportamiento temporal de la temperatura del aire y precipitación promedio en la estación meteorológica Cusicancha

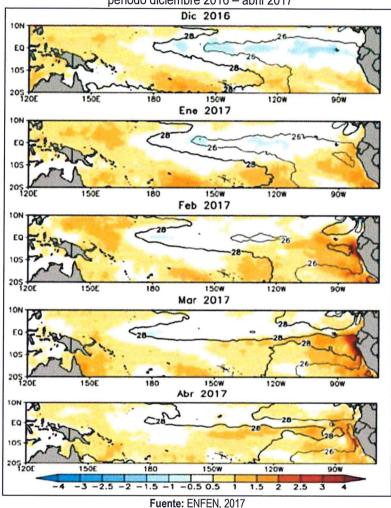
Figura 16: Anomalía de la Temperatura superficial del mar (°C) en el Pacífico ecuatorial para el periodo diciembre 2016 – abril 2017

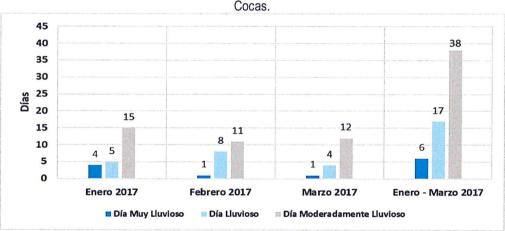
Gráfico 03: Frecuencia promedio de Iluvias extremas durante El Niño Costero 2017 en el distrito

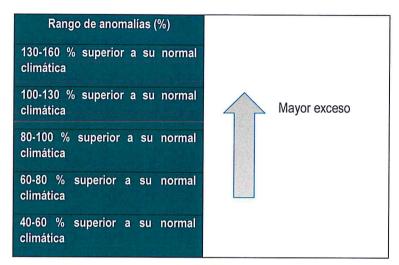
Cuadro 07: Anomalía de precipitación durante el mes de enero 2017 para el sector 03, del distrito Cocas

En siguiente cuadro, se observa que el área donde se encuentra el sector 03 del distrito Cocas, **predominaron lluvias sobre lo normal (115,0 - 128,1 mm/mes)** alcanzando anomalías entre 100 y 160% durante los meses de enero a marzo del 2017.

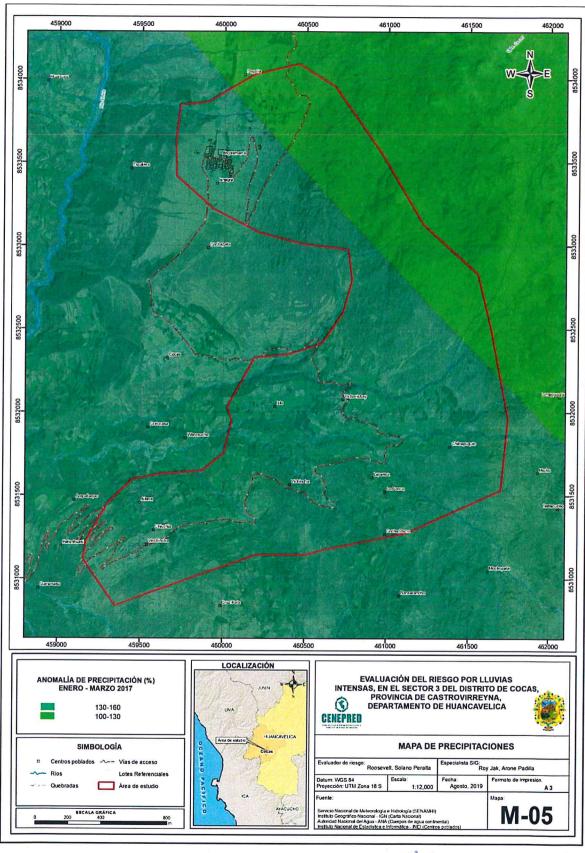
Figura 18: Mapa de precipitación del Sector 03, distrito de Cocas.

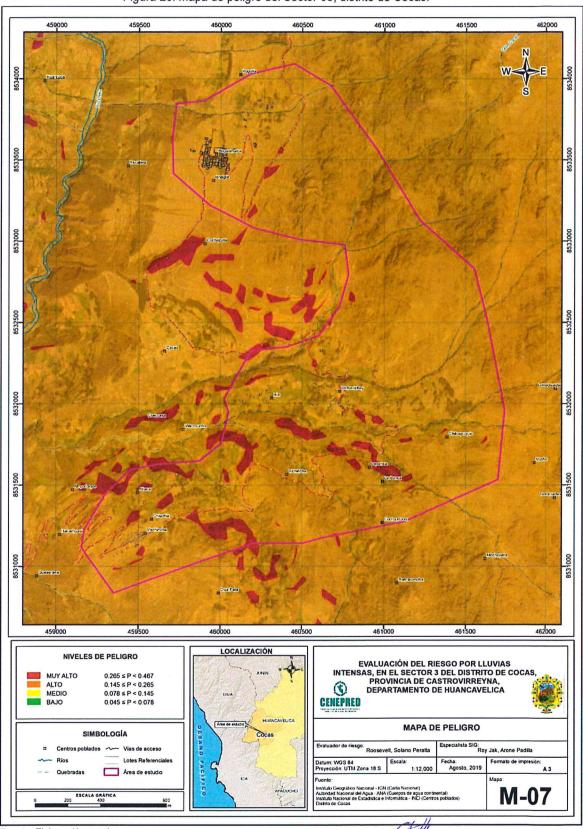
Figura 20: Mapa de peligro del Sector 03, distrito de Cocas.

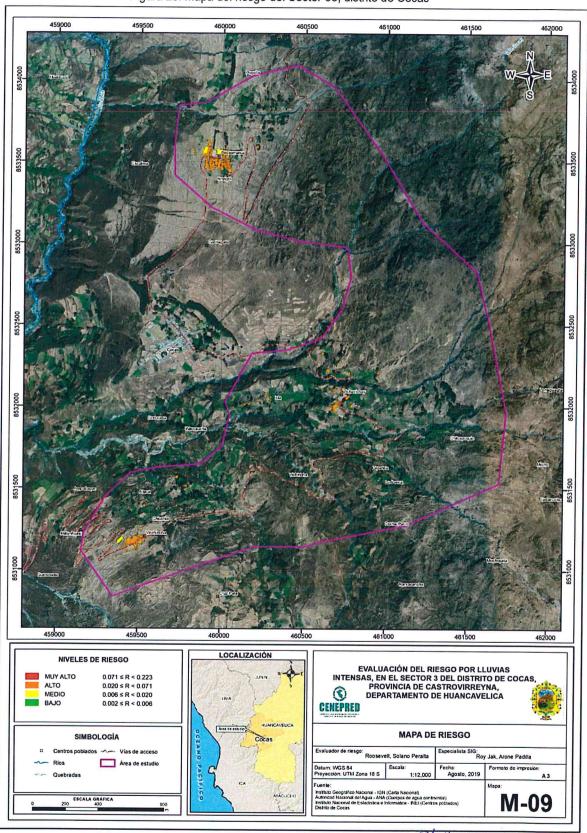
Figura 25: Mapa del riesgo del Sector 03, distrito de Cocas

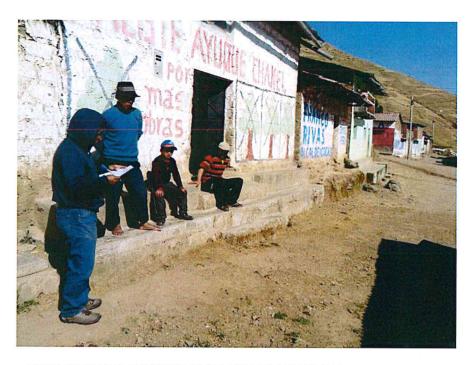
VISTA DE TIPO DE VIVIENDA MURO DE ADOBE Y TECHO DE CALAMINA
