**CENEPRED**

**INFORME DE EVALUACIÓN DE RIESGO POR INUNDACIÓN  
PLUVIAL, ORIGINADO POR LLUVIAS INTENSAS EN EL SECTOR 02  
DEL DISTRITO DE EL CARMEN DE LA FRONTERA, PROVINCIA  
HUANCABAMBA, DEPARTAMENTO DE PIURA**

MAYO - 2019

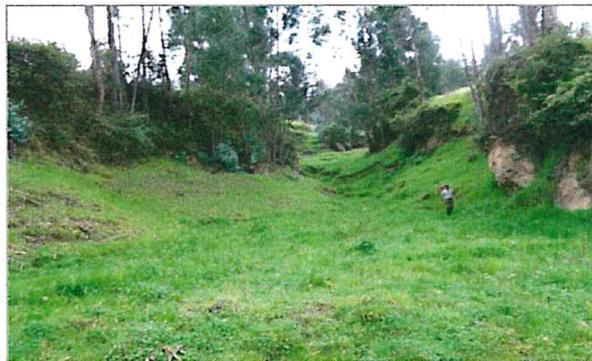
a. **Cauce aluvial (Ca):** esta unidad está representada por el fondo de quebradas o valles donde ocurren procesos de acumulación o depósito de la carga sólida que transportan las corrientes fluviales y se acumula en el fondo; por lo general presentan formas relativamente aplanadas e inclinadas en dirección de las corrientes de agua. La mayor parte de los cauces son estrechos y angostos y por lo general están cubiertos por vegetación arbustiva; la mayor parte de estos valles los encontramos en el sector occidental del ámbito reconocido en campo.

Figura N° 03 - Vista de cauce aluvial. Observar la morfología configurada por la acción aluviónica del lugar.

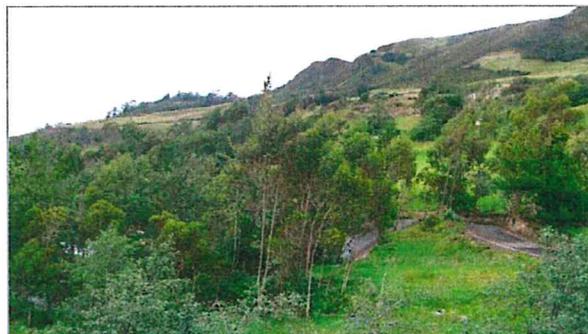
b. **Ladera de montaña (Ld):** esta son formas del relieve que corresponden a los terrenos erosionados que conforman los flancos amplios de las montañas y, se observan estructurando el contorno de relieves homogéneos con moderada a fuerte pendiente controlada por la litología de las montañas que presentan variadas elevaciones. La pendiente de estas laderas está relacionada al tipo de conformación litológica del terreno, siendo más empinadas en los terrenos competentes y más tendidas en los terrenos de menor competencia. Algunas de estas laderas presentan afectaciones por procesos de remoción en masa a pequeña escala como son deslizamientos del suelo de cobertura meteorizada y/o pequeños derrumbes donde el terreno de la ladera está fuertemente fracturado. Por lo general las laderas son alargadas y se levantan a partir del fondo de las quebradas y/o depresiones mayores donde se elevan hasta alcanzar la cima de las montañas. En promedio, la pendiente de las laderas es del orden del 25% a 40% ubicándose las de mayor pendiente asociada a la fisiografía de montañas más elevadas de la zona; las observamos en la mayor parte del espacio geográfico comprendido en el reconocimiento de campo ocupando espacios geográficos de Pulún, Huangamaca, Sapalache, Yumbe y otros.

Figura N° 04 - Vista de ladera de montaña. La foto muestra una ladera de moderada pendiente y superficie ondulada.

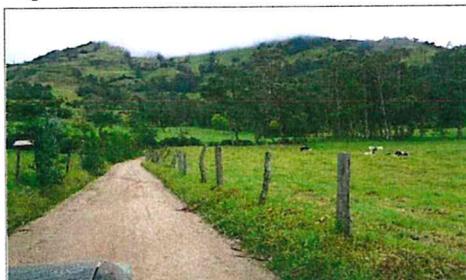
c. **Loma (Lm):** esta morfología del relieve corresponde a formas erosivas del terreno por lo que conforman un relieve algo quebrado que separa relieves irregulares alargados en general a nivel de región en dirección noreste cuyas elevaciones son moderadas y se levantan por encima del fondo de quebradas, es decir flanquean las quebradas poco profundas. Estas unidades morfológicas del terreno se presentan mayormente en aquellos espacios donde la configuración litológica del terreno sigue un patrón composicional más o menos homogéneo.

Figura N° 05 - Vista de la morfología de lomas en el sector 02. Observar la forma alargada y de baja a moderada pendiente.

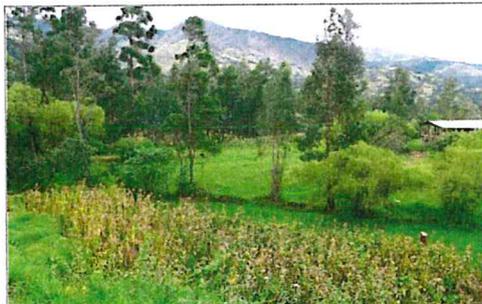
d. **Montaña (M):** la unidad geomórfica de montañas corresponde a los relieves de mayor elevación topográfica y ocupan las partes más altas de las laderas. Por lo general las montañas están conformadas por las rocas de mayor competencia de la zona y corresponden a geoformas de degradación. Es evidente que esta forma de montaña obedece a un control estructural y litológico de la zona lo cual se asocia al comportamiento tectónico regional que tiene que ver con los procesos orogénicos de los Andes del norte del Perú. En la zona la unidad geomórfica de montañas cubre gran parte del sector oriental del ámbito considerado en el presente estudio y en general a nivel de la región esta unidad es de amplia distribución espacial.

Figura N° 06 Vista de montaña que se eleva en el fondo de la foto. Observar la marcada elevación del relieve

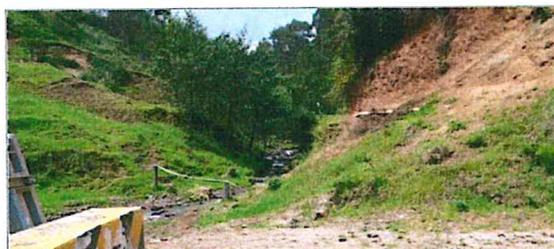
e. **Valle (V):** esta unidad está representada por las incisiones del relieve el cual ha sido modelado por los cursos de aguas de escorrentía pluvial y/o subterránea de la zona. Esta morfología presenta secciones en "V" la cual caracteriza a las formas de valles por erosión fluvial; los valles son estrechos y encañonados que evidencian una fuerte erosión vertical del terreno por parte de las aguas que discurren en dichos valles o quebradas. La fuerte erosión vertical que afecta a los valles es favorecida por la poca compactación que presentan los materiales volcánicos que conforman la litología del territorio; de manera que al presentar las rocas una baja cohesión de fragmentos, estos son removidos con mayor rapidez por las corrientes de agua.

Figura N° 07: Vista de valle fluvial con sección transversal del cauce en forma de "V" estrecha.

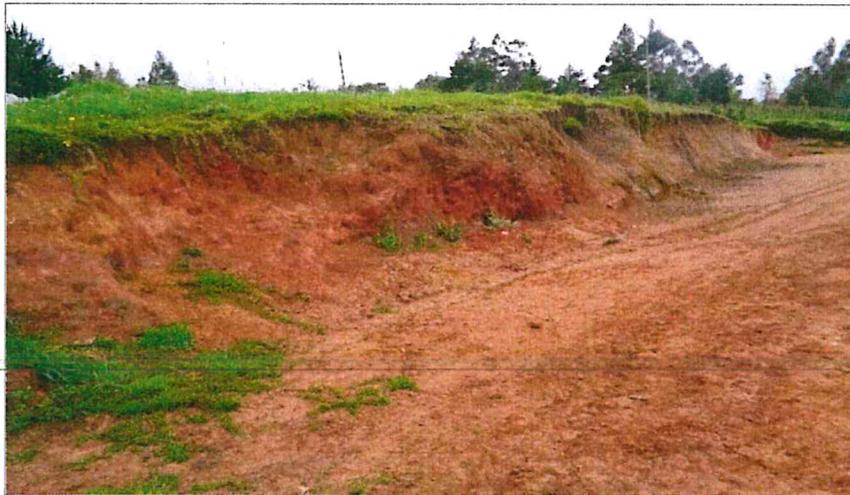
**a. Volcánicos Llama (P-vII):** Esta es una unidad de rocas volcánicas depositada en un ambiente subaéreos conformando secuencias de aspecto estratiforme en niveles gruesos cuya litología está constituida por rocas piroclásticas de granulometría variable conformadas por brechas volcánicas angulosas de composición andesítica a dacítica; aglomerados redondeados y capas bien definidas de areniscas tobáceas de composición feldespática que se intercalan con capas de lutitas, lodolitas y cineritas fuertemente argilizadas; según el INGEMMET, esta unidad se depositó en tiempos del Paleoceno inferior a medio. Los afloramientos de esta unidad en campo son de color amarillo rojizo a crema amarillento y se presentan fuertemente alterados por la meteorización química originando depósitos de cobertura de suelos muy argilizados y oxidados con clastos cuarzosos. A la vista, los sedimentos más finos están constituidas por pequeños fragmentos ignimbríticos a tobáceas con matriz feldespática alterada lo que favorece los procesos de alteración química completa. Los suelos residuales de esta unidad son mantos arcillosos color gris rojizo a amarillento con materia orgánica y escasos piroclastos cuarzosos y vidrio volcánico. Esta unidad cubre casi todo el espacio reconocido en campo formando un relieve con laderas empinadas y onduladas cortadas por cursos de drenajes estrechos y relativamente profundos que se distribuyen ampliamente en la región del valle del río Huancabamba, tal como se muestra en el Mapa geológico adjunto.

Figura N° 09 - Vista del Volcánico Llama. Observar la roca fuertemente con alteración química con alto grado de argilización.

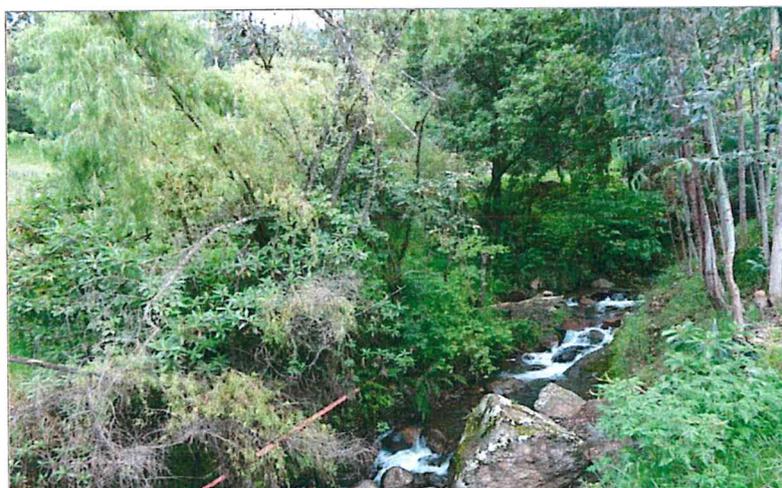
por cada crecida de las corrientes. El espesor es variable y va desde 0.50m a 2.0m y, por lo general ocupan espacios limitados en lateral lo cual depende del ancho y/o profundidad de los cauces fluviales.

Figura N° 10 - Depósitos fluviales conformados por bloques rocosos de origen volcánico que cubren el fondo de quebrada.

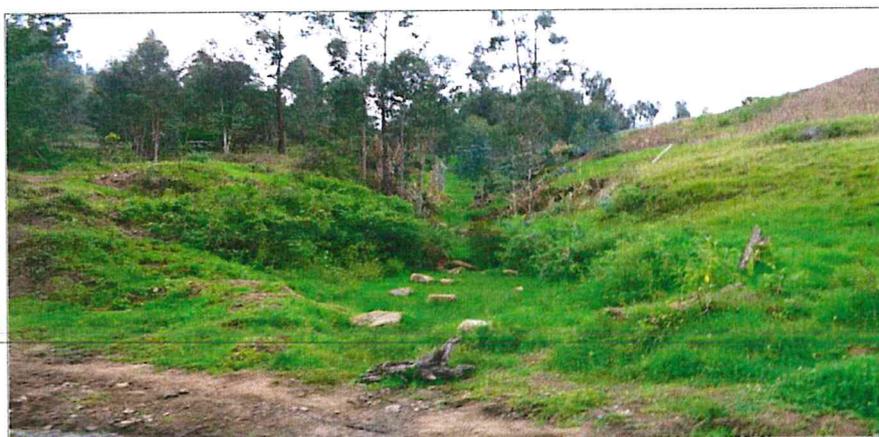
**c. Depósitos aluviales (Qr-al):** están conformados por acumulaciones fragmentarias piroclásticas sueltas con matriz arenosa a limosa en proporción del 65%, los clastos son angulosos y tamaños variables, con mala clasificación granulométrica. Se distribuyen en las zonas marginales de las quebradas y/o depresiones topográficas conformando gruesos cuerpos sedimentarios que alcanzan hasta 5.0m de espesor y, se originan por movimientos en masa de volúmenes rocosos activados por el agua y sedimentos de diferentes granulometrías y son movilizados y canalizados en las zonas marginales de las quebradas o en los espacios de baja pendiente o rellenando depresiones del terreno. Estos depósitos son de color variable y ricos en materia orgánica; son fácilmente erosionables y se distribuyen en las quebradas y partes bajas de las laderas del sector sur y oriental de la zona reconocida en campo.

Figura N° 11 - Depósitos aluviales procedentes de las partes altas del sector de Pulun conformados por grandes bloques de rocas volcánicas en matriz arena limosa

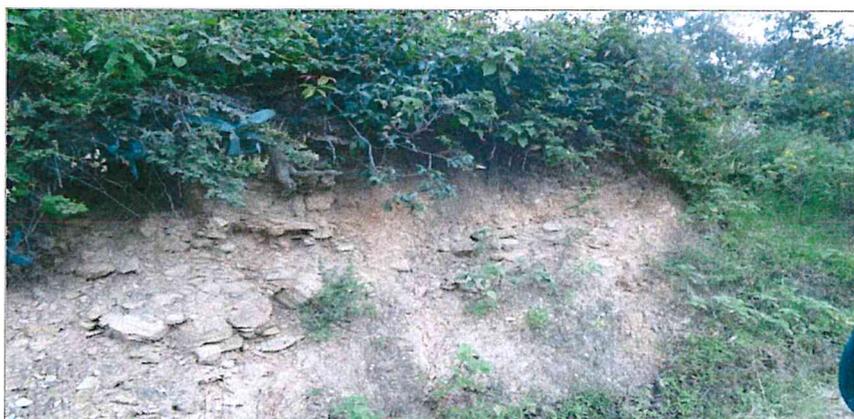
pardo negruzco y los espesores por lo general son del orden de 1.50-1.80m. se distribuyen por el sector noreste del ámbito reconocido y relacionados al pie de las montañas de la zona.

Figura N° 12 - Depósitos coluviales en corte de ladera. Se observan los clastos angulosos y mal clasificado o desordenado.

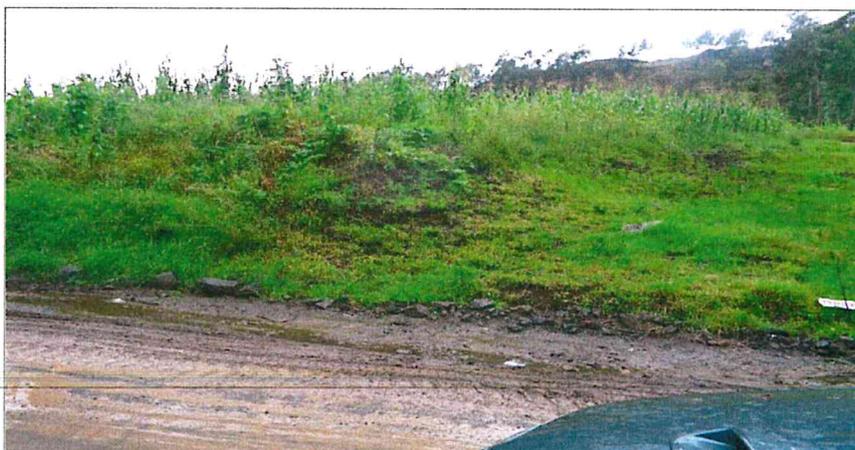
**e. Depósito coluvio aluviales (Qr-co, fl):** estos depósitos están conformado por las acumulaciones sedimentarias que resultan de los procesos combinados de la gravedad y procesos aluviales, estos son, la participación del agente hídrico o aguas de escorrentía que satura las capas de suelos de laderas por lo general coluvio, y los moviliza a través de los canales de drenajes de la zona. Son depósitos del cuaternario reciente poco consolidados conformados por clastos mayormente angulosos de diferentes tamaños que se depositan en los sectores inferiores de las laderas y donde estas cambian de pendiente configurando frentes ligeramente levantados con espesores que varían entre 0.80 a 1.20m y los encontramos ocupando espacios limitados al sector noroeste del territorio. En algunos casos y, donde las pendientes son considerables, los depósitos coluvio aluviales son incorporados a los procesos propiamente aluviales alcanzando las partes más bajas de laderas y/o fondo de quebradas.

Figura N° 13 - Vista depósito coluvio aluvial conformado por gravas angulosas depositados en las laterales de laderas.

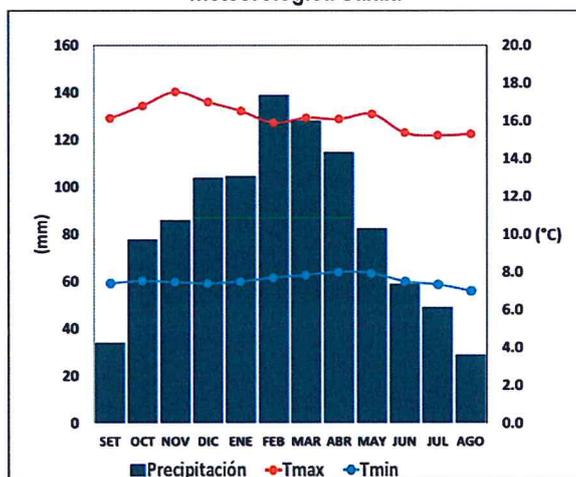
Gráfico N° 10. Comportamiento temporal de la temperatura del aire y precipitación promedio en la estación meteorológica Salala

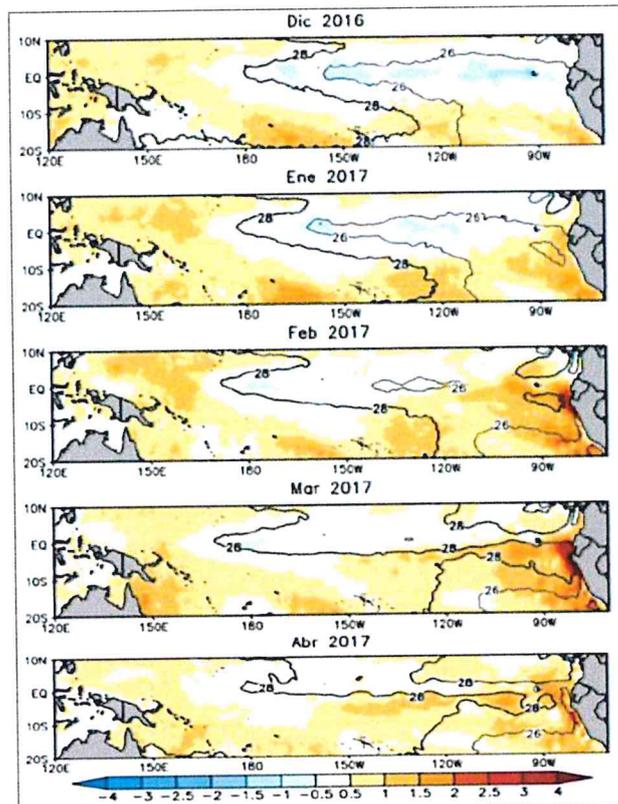
Figura N° 15 - Anomalía de la Temperatura superficial del mar (°C) en el Pacífico ecuatorial para el periodo diciembre 2016 – abril 2017

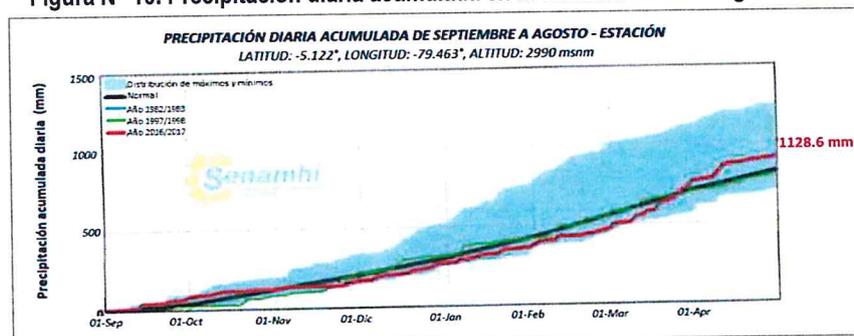
Figura N° 16. Precipitación diaria acumulada en la estación meteorológica Salala

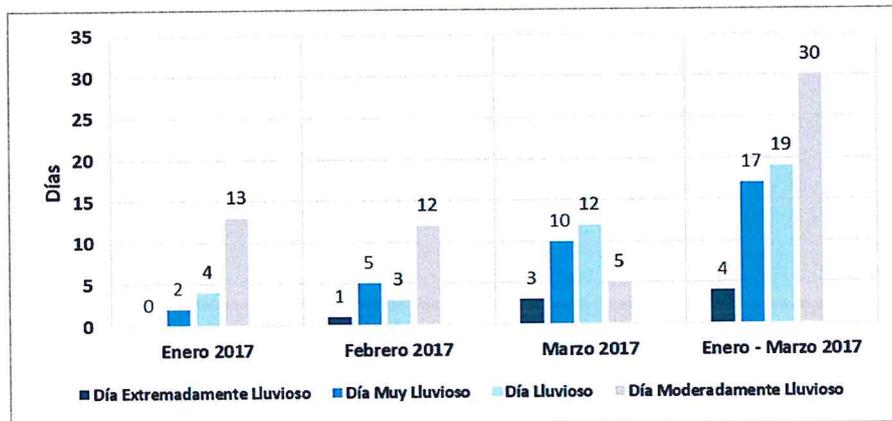
**Gráfico N° 11. Frecuencia promedio de lluvias extremas durante El Niño Costero 2017 en el distrito Huancabamba.**

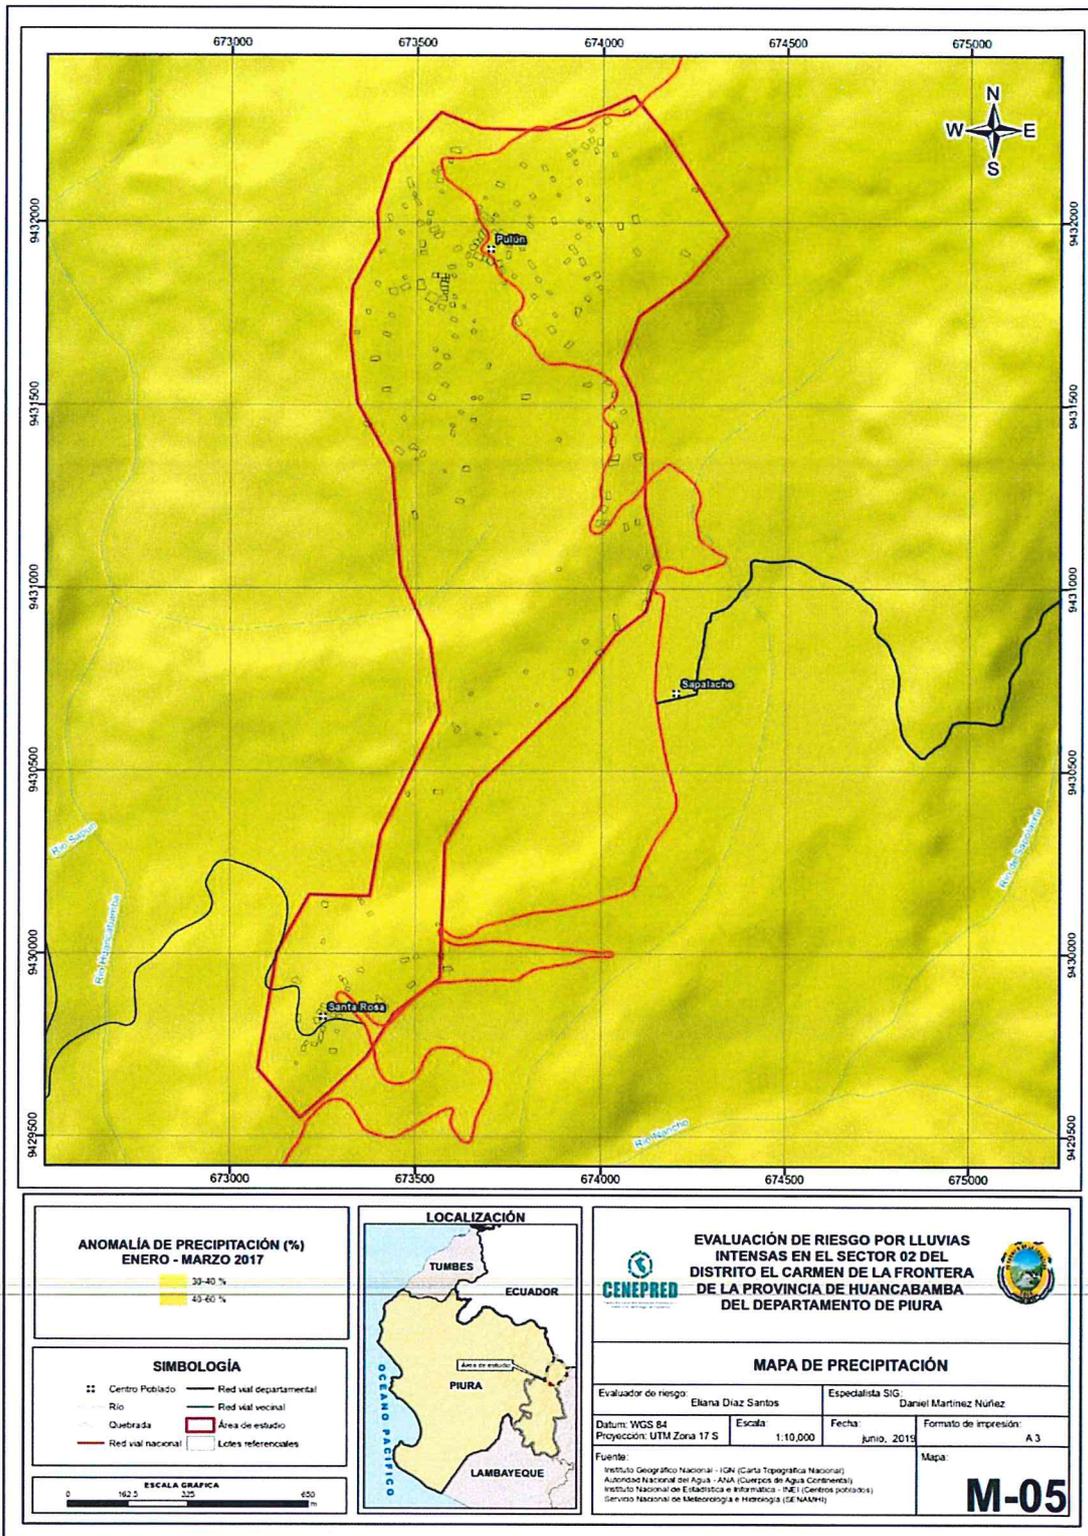
Figura N° 17 - Anomalía de precipitación durante El Niño Costero 2017 (enero-marzo) para el sector 02 Distrito El Carmen de la Frontera

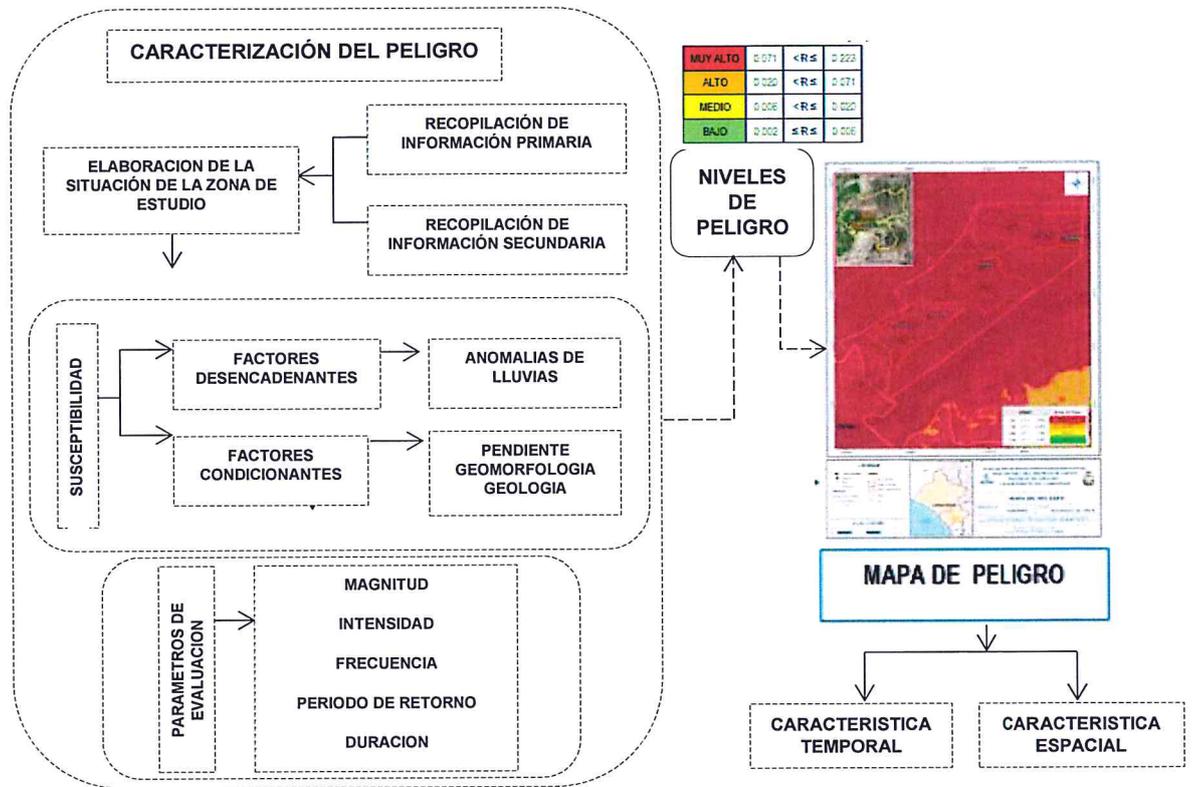
Gráfico N° 12. Metodología general para determinar el nivel de peligrosidad

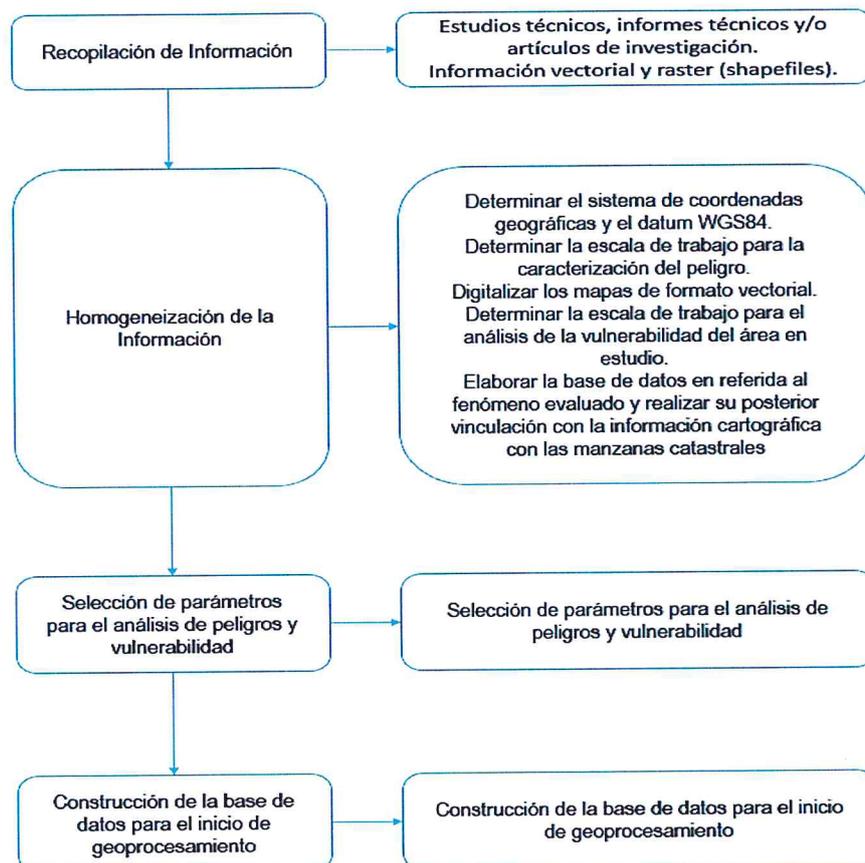
Gráfico N° 13. Flujograma general del proceso de análisis de información

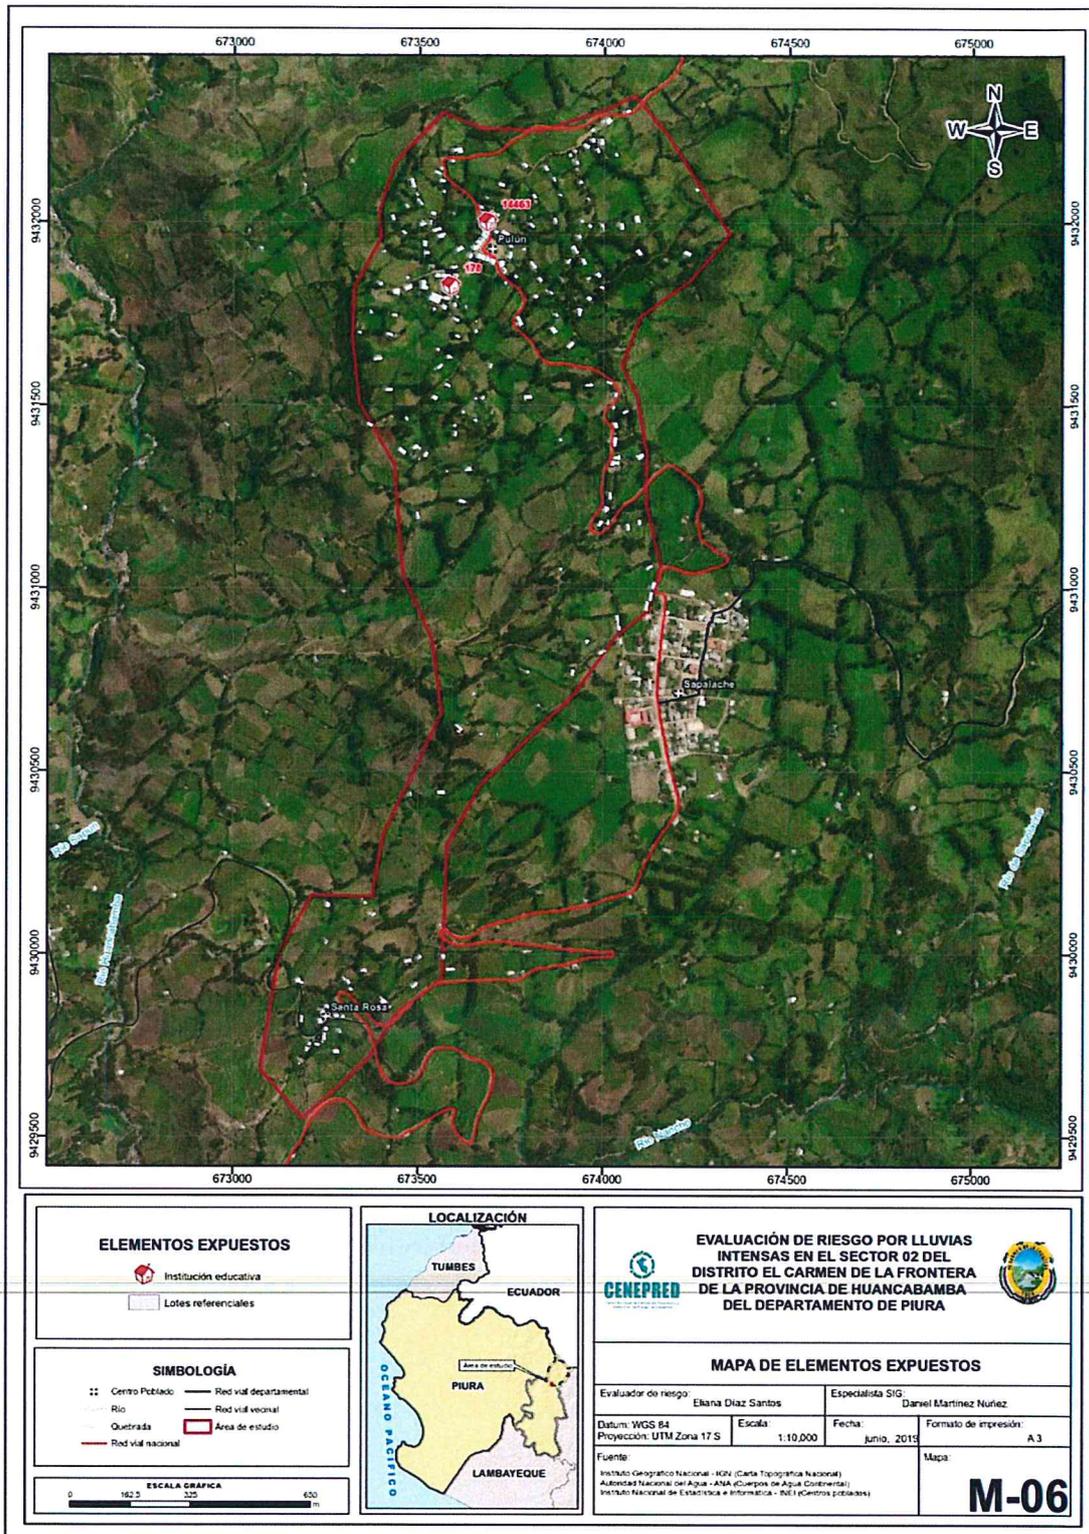
Figura N° 18 Mapa de elementos expuestos ante inundación pluvial.  
Sector 02 - Distrito de El Carmen de la Frontera

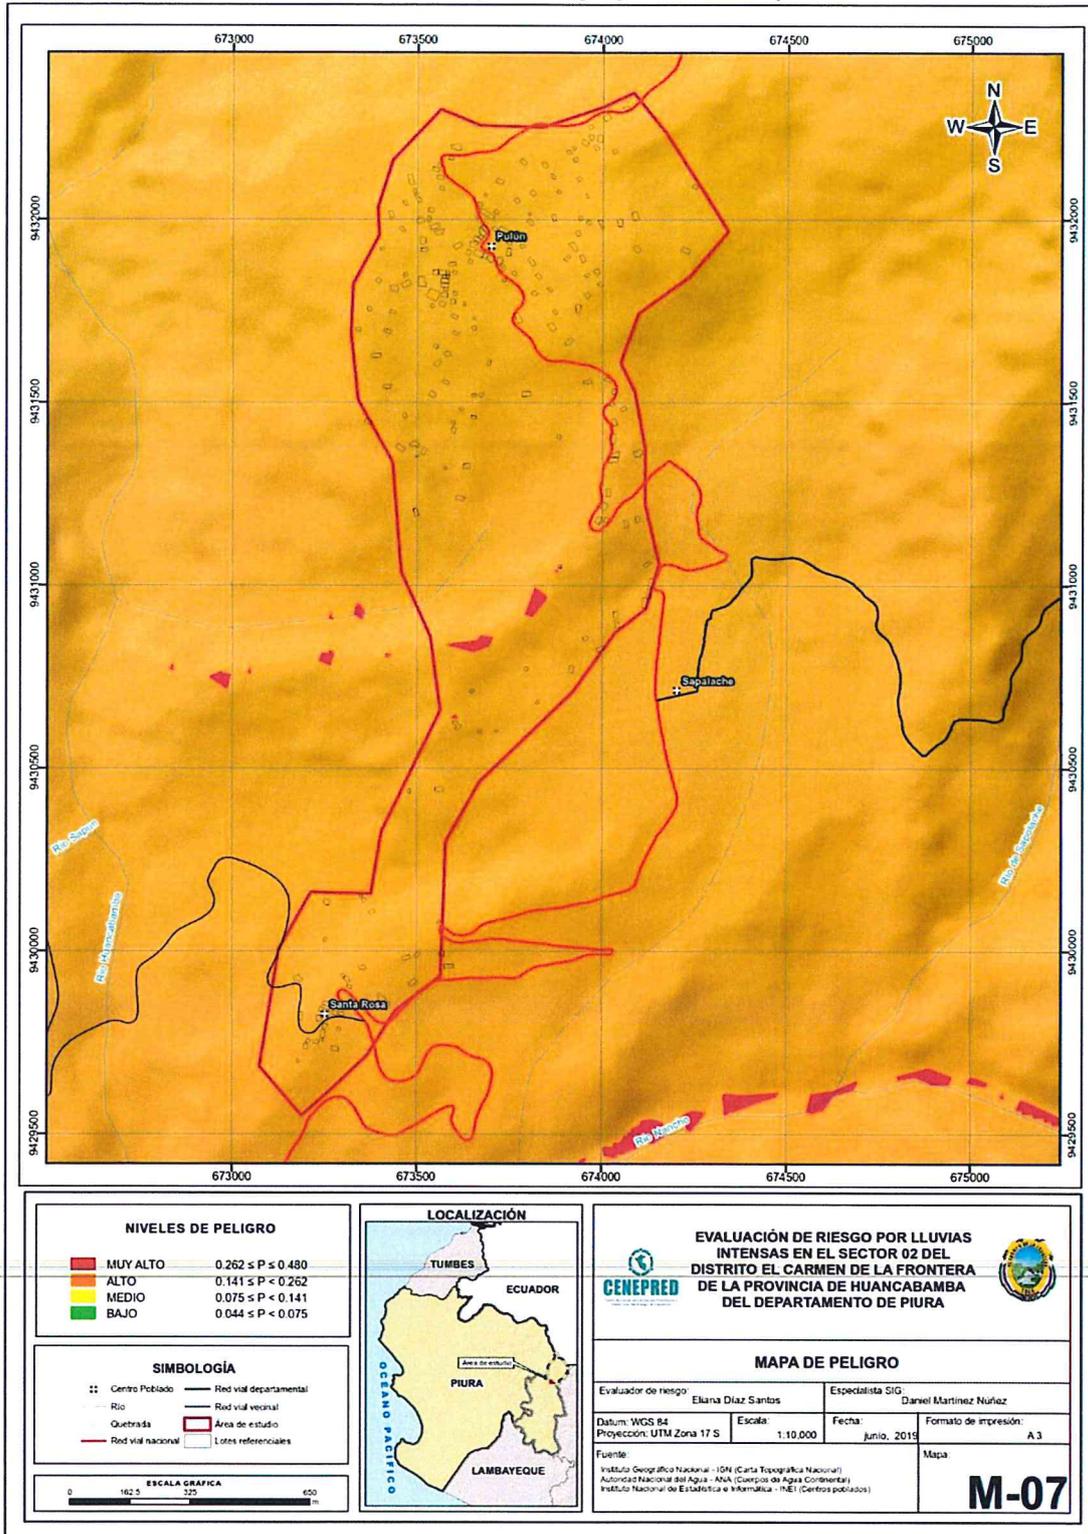
Figura N° 19. Mapa de Peligro por inundación pluvial.

Inundación pluvial generada por una anomalía de precipitación del 30 al 40% superior a su normal climática de magnitud torrencial de un periodo de retorno superior a los 50 años con una duración superior a las 24 horas. Con una frecuencia de por lo menos 1 vez al año cada evento de El Niño y/o mayor a 5 eventos al año en promedio, que se produciría en el Sector 02 del Distrito de El Carmen de la Frontera, ocasionando daños importantes en los elementos expuestos en sus dimensiones social y económica”.

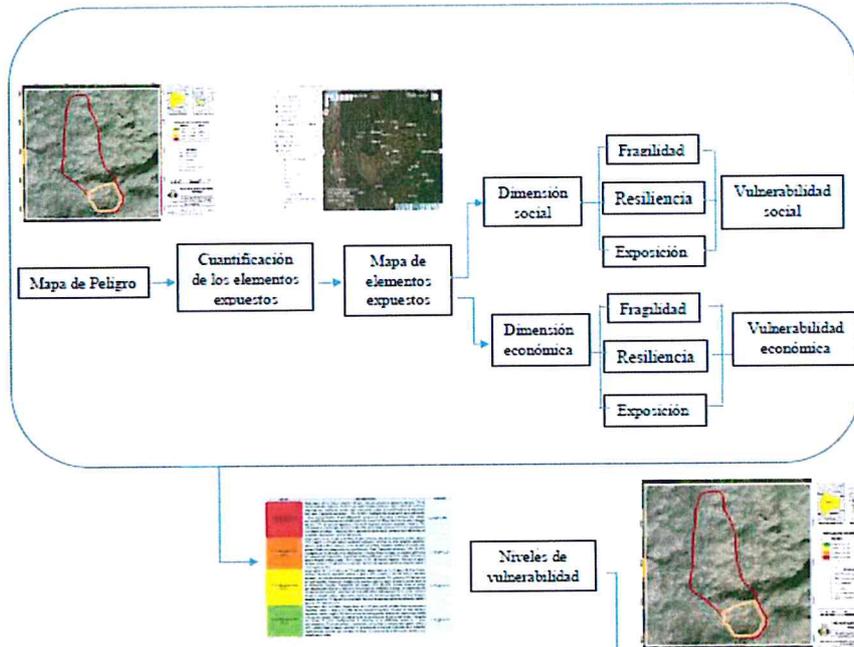
Gráfico N° 14– Metodología del análisis de la vulnerabilidad.

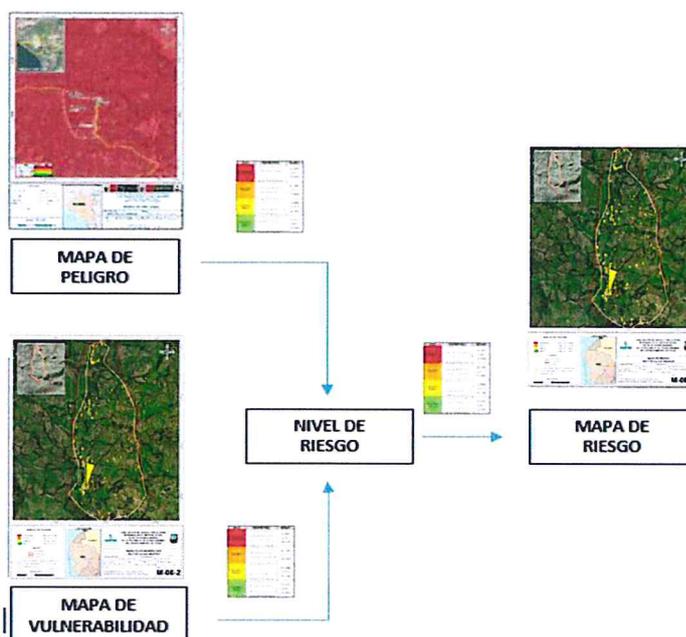
Gráfico N° 15. Flujograma para estimar los niveles del riesgo

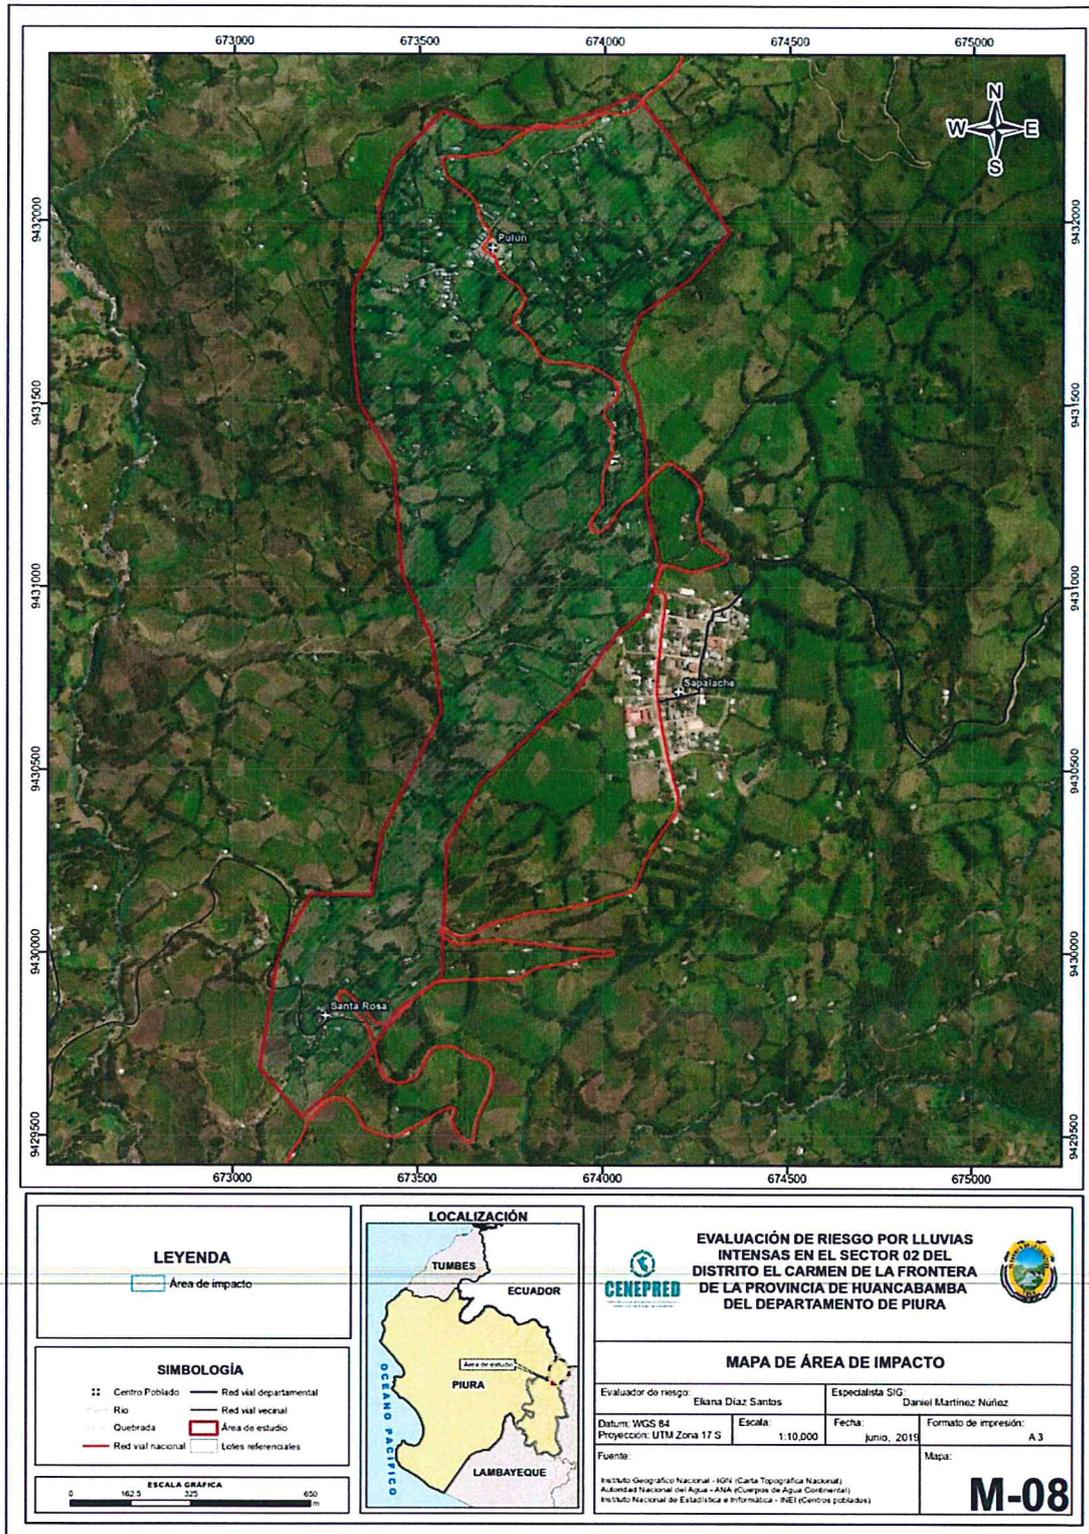
ANEXO 01. Mapa del Área de Impacto FEN 2017
