INFORME DE EVALUACIÓN DE RIESGO POR LLUVIAS INTENSAS EN EL SECTOR 01, DISTRITO DE CACHICADÁN, PROVINCIA DE SANTIAGO DE CHUCO, DEPARTAMENTO DE LA LIBERTAD.

Municipalidad distrital de Cachicadán, Sector 01, provincia de Santiago de Chuco del departamento de La Libertad.

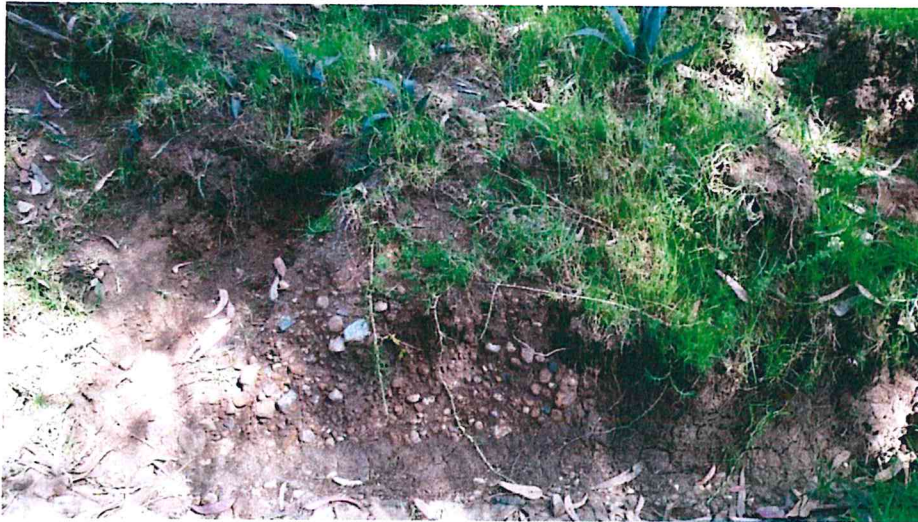
Esta unidad está constituida por rocas angulosas (cantos) y gravas redondeadas a subredondeadas dentro de una matriz areno-limosa. En la zona de estudio tiene una amplia distribución, tiene un espesor variable que conforman las laderas de montañas.

Foto 03. Se observa clastos angulosos a subredondeados envueltos en una matriz.

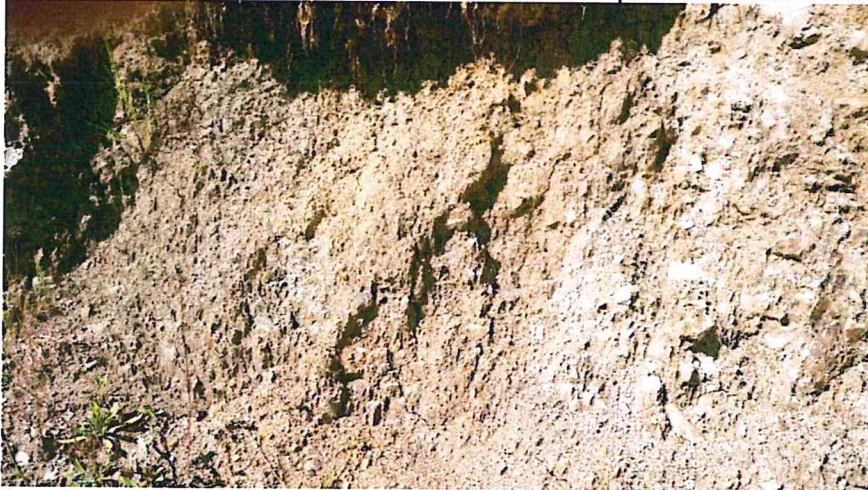
Son rocas subvolcánicas, Tiene textura porfírica, con cristales de plagioclasa, anfíbol y cuarzo. Está rodeado por sus propios depósitos piroclásticos de bloques y cenizas, producidos por el colapso gravitacional del domo.

Foto 05. En un corte de carretera, se observa esta unidad que se encuentra alteradas.

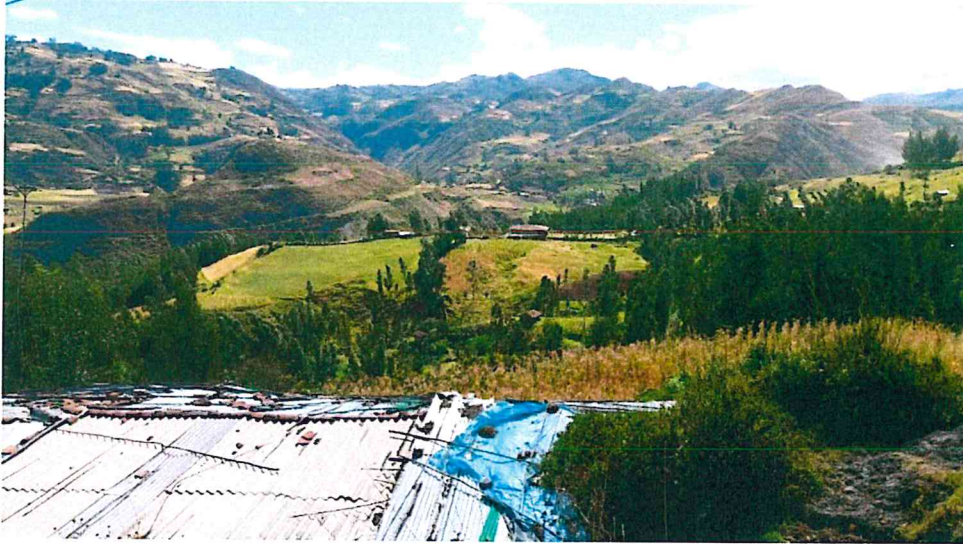
En esta unidad se observan elevaciones con pendientes entre 20° y mayores a 35° en las partes más altas, conformados por materiales aluviales, esta unidad abarca bastante en la zona de estudio.

Foto 08. El caserío Picomas se encuentra ubicado en las laderas de montañas.

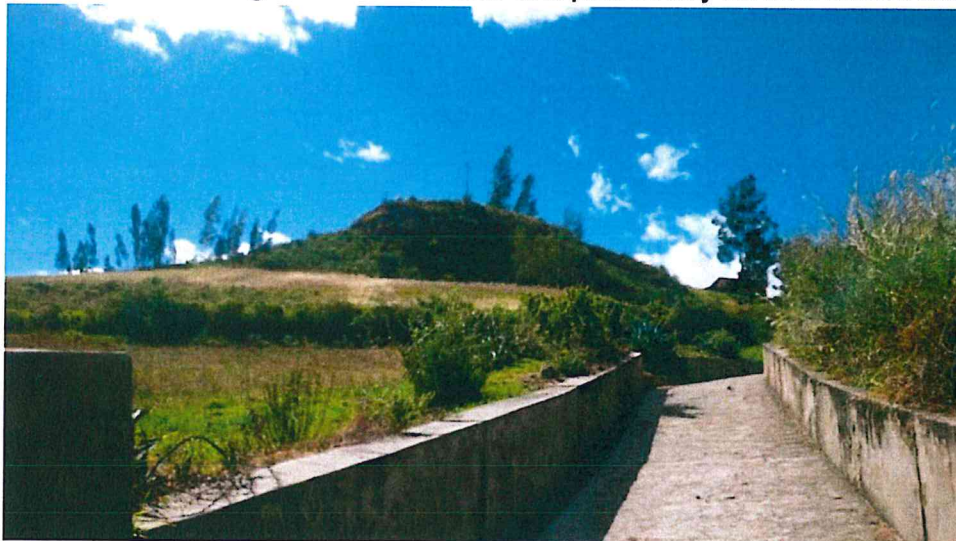
Los afloramientos pertenecen a rocas volcánicas, conformado por crestas irregulares y pendientes medias. Estas colinas están cubiertas por materiales aluviales y cobertura vegetal, se encuentran sectores afectados por reptación de suelos y erosión de laderas.

Foto 09. Las colinas son geoformas observadas en la parte Norte y Sur de la zona de estudio

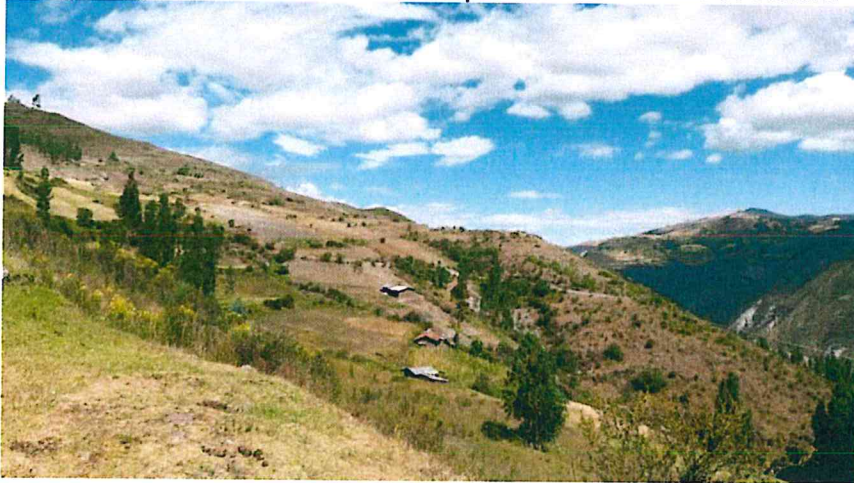
La litología está conformada por rocas del volcánico Totorá. Presentan laderas con pendientes llanas a fuertes, con elevaciones que alcanzan los 2700 msnm.

Foto 10. Esta unidad se observa en las partes altas de la zona de estudio.

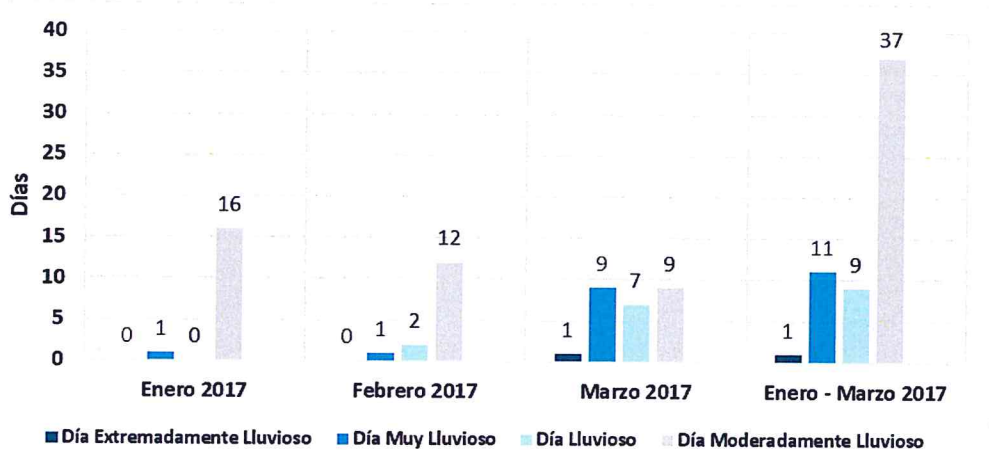
Respecto a la frecuencia promedio de lluvias extremas, el gráfico N° 11 muestra que durante el verano 2017 los días catalogados como "Extremadamente Lluvioso" predominaron en marzo, aunado a ello se presentaron también días "muy lluviosos" y "lluviosos" durante los tres meses.

Gráfico N° 11. Frecuencia promedio de lluvias extremas durante El Niño Costero 2017 en el distrito de Cachicadán.
