INFORME DE EVALUACIÓN DE RIESGO POR LLUVIAS INTENSAS EN EL SECTOR 02, DISTRITO DE CACHICADÁN, PROVINCIA DE SANTIAGO DE CHUCO, DEPARTAMENTO DE LA LIBERTAD.

Municipalidad distrital de Cachicadán, Sector 02, provincia de Santiago de Chuco del departamento de La Libertad.

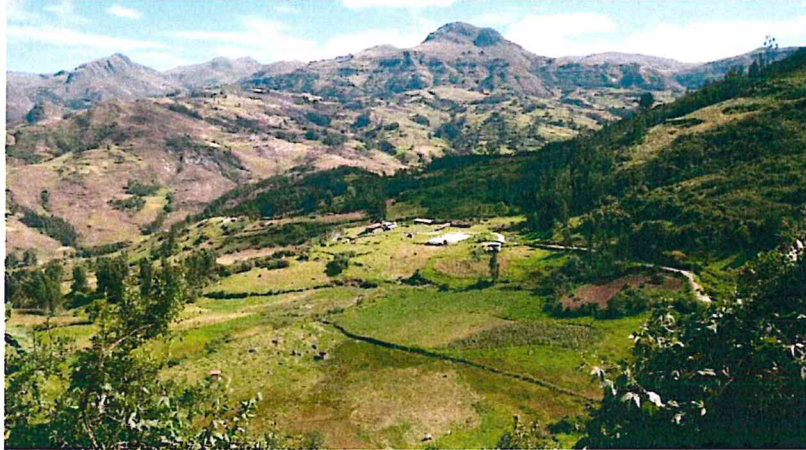
Esta unidad está constituida por rocas angulosas (cantos) y gravas redondeadas a subredondeadas dentro de una matriz areno-limosa. En la zona de estudio tiene una amplia distribución, tiene un espesor variable que conforman las laderas de montañas.

Foto 01. Se observa que el caserío está ubicado en esta unidad.

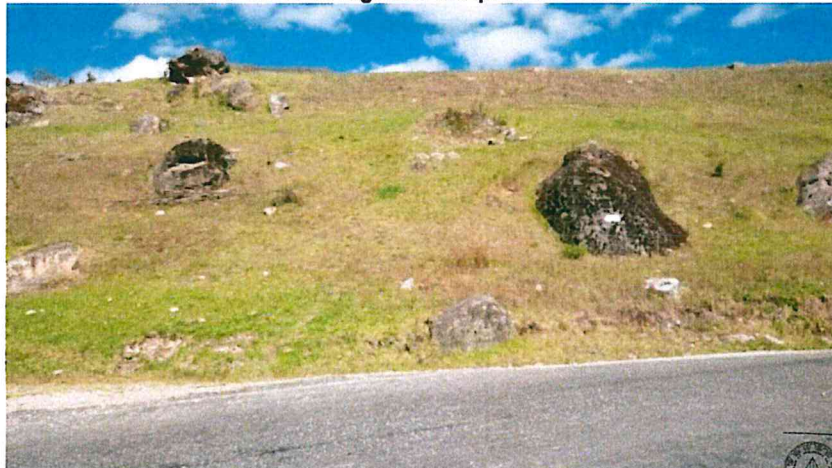
Pertencen al Grupo Calipuy, es una secuencia piroclástica, son depósitos que están constituidos de flujos de bloques de lavas y cenizas, estos se encuentran muy cerca de la ciudad de Angasmarca.

Foto 02. Se observa algunos bloques en esta secuencia.

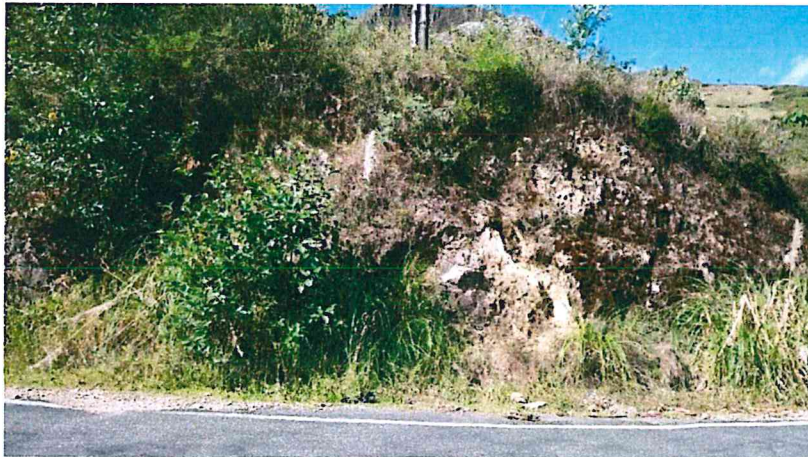
Es el primer evento, consiste en la base en depósitos de flujos de lava andesítica, de color gris verdoso, dispuestos en capas gruesas a medianas, con textura porfídica, fenocristales de plagioclasa y cristales de piroxeno y óxidos. Están cubiertos por una intercalación de depósitos de flujos piroclásticos de bloques y cenizas, grises, de textura porfírica, con fenocristales de plagioclasa y anfíbol, además de óxidos en la matriz, y abundantes fragmentos líticos monomíticos de hasta 0,4 m de diámetro; con niveles de depósitos de lahares con clastos subredondeados de naturaleza volcánica, y depósitos de flujos piroclásticos de cenizas grises con cristales de plagioclasa.

Foto 03. Se observa al lado de la carretera en las inmediaciones del caserío Huacás

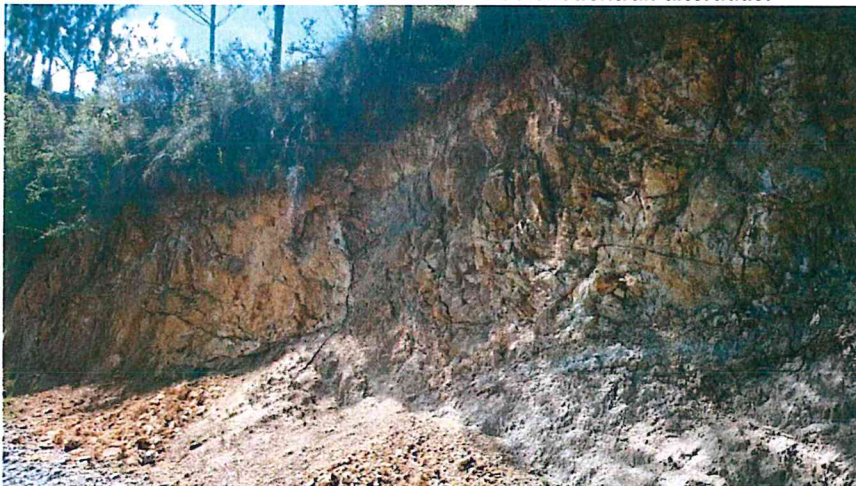
Son rocas subvolcánicas, Tiene textura porfírica, con cristales de plagioclasa, anfíbol y cuarzo. Está rodeado por sus propios depósitos piroclásticos de bloques y cenizas, producidos por el colapso gravitacional del domo.

Foto 04. Estas rocas subvolcánicas se encuentran alteradas.

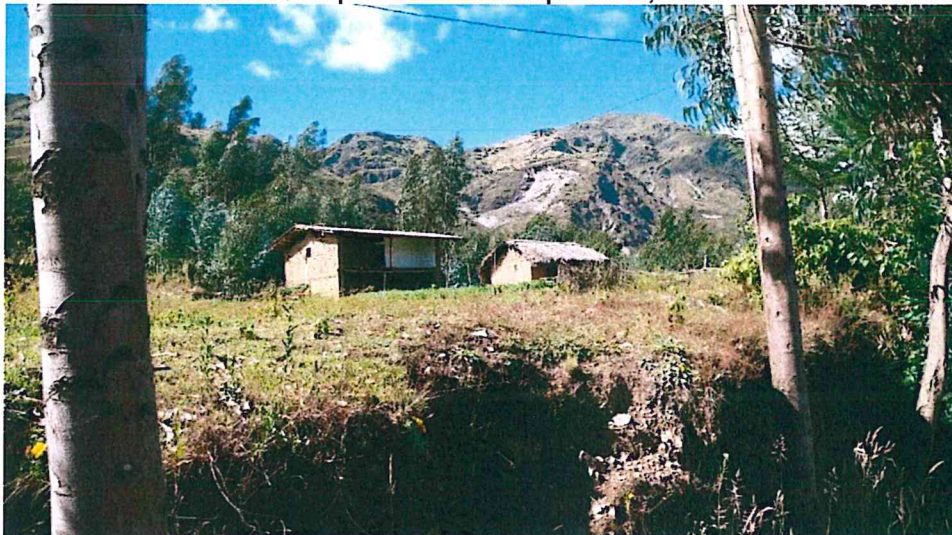
El tope de la secuencia consiste en depósitos de flujos piroclásticos de bloques y cenizas, de color gris claro, textura porfirítica, con fenocristales de plagioclasa, anfíbol y cuarzo, y fragmentos líticos monomícticos, porfiríticos, de tamaños pequeños, angulosos y subangulosos), de similar mineralogía.

Foto 05. Los volcánicos Quesquenda están en la parte alta, al NE de la zona de estudio.

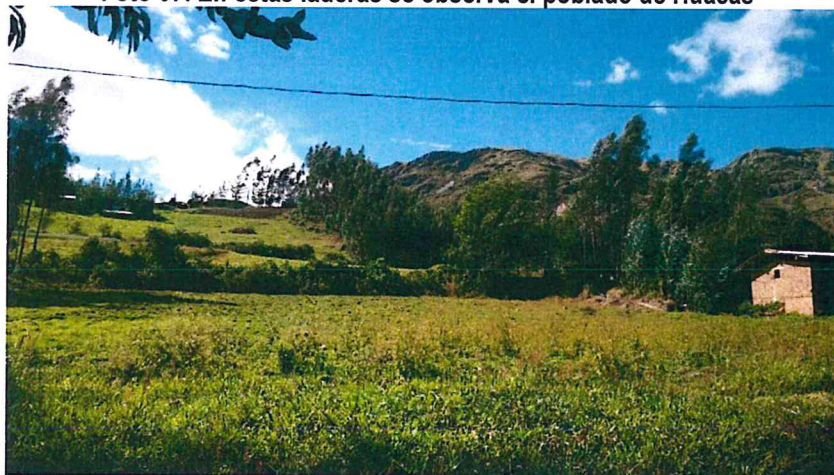
En esta unidad se observan elevaciones con pendientes entre 20° y mayores a 35° en las partes más altas, conformados por materiales aluviales, esta unidad abarca bastante en la zona de estudio.

Foto 07. En estas laderas se observa el poblado de Huacás
