INFORME DE EVALUACIÓN DE RIESGO POR LLUVIAS INTENSAS EN EL SECTOR 03, DISTRITO DE CACHICADÁN, PROVINCIA DE SANTIAGO DE CHUCO, DEPARTAMENTO DE LA LIBERTAD.

Municipalidad distrital de Cachicadán, Sector 03, provincia de Santiago de Chuco del departamento de La Libertad.

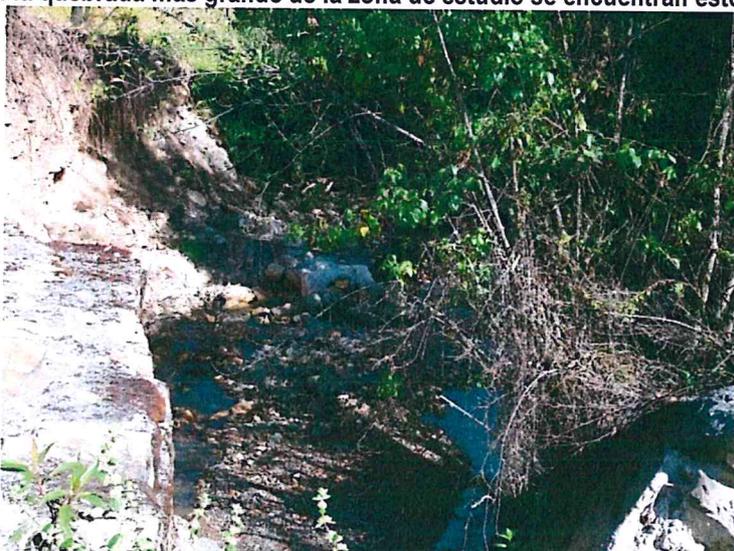
Estos depósitos están acumulados en las quebradas y torrenteras y están constituidos por arenas y sedimentos y este depende del caudal y tiene un régimen variable por la presencia de lluvias.

Foto 01. En la quebrada más grande de la zona de estudio se encuentran estos depósitos

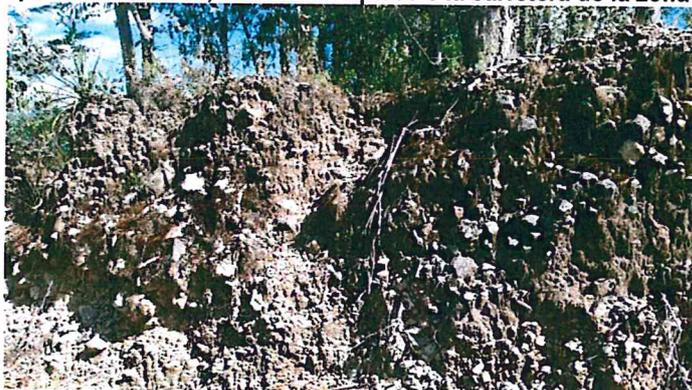
Esta unidad está constituida por rocas angulosas (cantos) y gravas redondeadas a subredondeadas dentro de una matriz areno-limosa. En la zona de estudio tiene una amplia distribución, tiene un espesor variable que conforman las laderas de montañas.

Foto 02. Depósitos aluviales, son cortes típicos e la carretera de la zona de estudio.

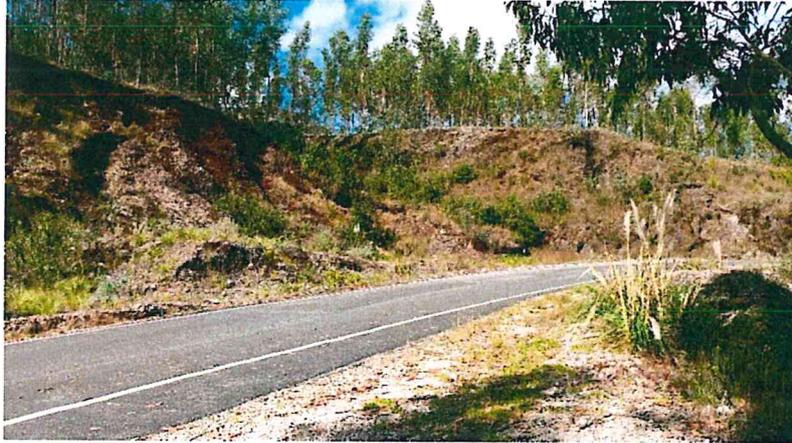
El tope de la secuencia consiste en depósitos de flujos piroclásticos de bloques y cenizas, de color gris claro, textura porfírica, con fenocristales de plagioclasa, anfíbol y cuarzo, y fragmentos líticos monomícticos, porfíricos, de tamaños pequeños, angulosos y subangulosos, de similar mineralogía.

Foto 03. Los volcánicos Quesquenda, aquí los flujos de lavas se encuentran meteorizados

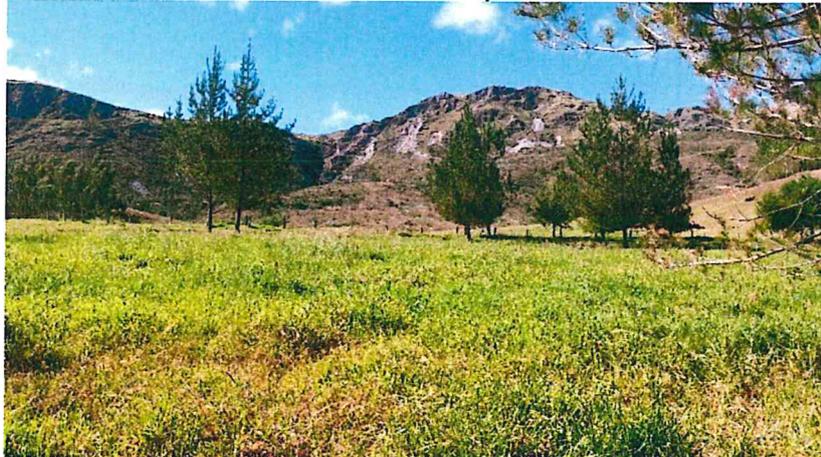
Del Grupo Goyllarisquiza, Consiste en la intercalación de lutitas y calizas margosas, y areniscas gris oscuras, con un espesor que oscila entre los 100 y 150 m. suprayace a la formación Chimú e infrayace a la formación Carhuaz, aparentemente con discordancia paralela en ambos casos. El cambio de facies es notable según los lugares, fenómeno que se interpreta como relacionado con la forma de la cuenca.

Foto 04. Esta formación se encuentra en la parte alta de la zona en estudio.

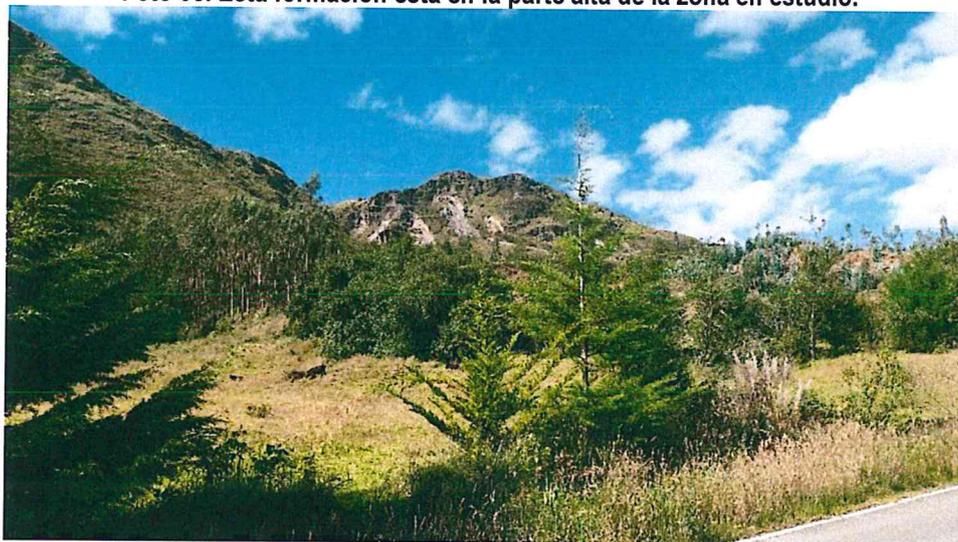
Del Grupo Goyllarisquizga, Consiste en una alternancia de areniscas cuarzosas y lutitas en la parte inferior y de una secuencia de cuarcitas blancas, en estratos gruesos, en la parte superior. Las areniscas generalmente son de grano mediano a grueso. Tiene un espesor aproximado de 600 m.

Foto 05. Esta formación está en la parte alta de la zona en estudio.

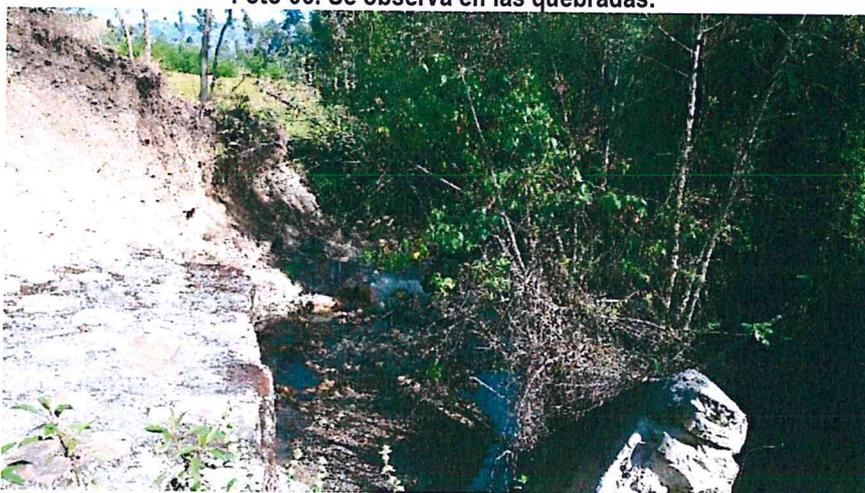
Es el cauce excavado por el flujo de agua de las quebradas y torrenteras y los sedimentos que éste transporta durante todo su desarrollo. La morfología depende del caudal, la pendiente, el tamaño del sedimento y de lo erosionable que sea el substrato rocoso. Tienen un régimen intermitente y varía según la presencia de lluvias.

Foto 06. Se observa en las quebradas.

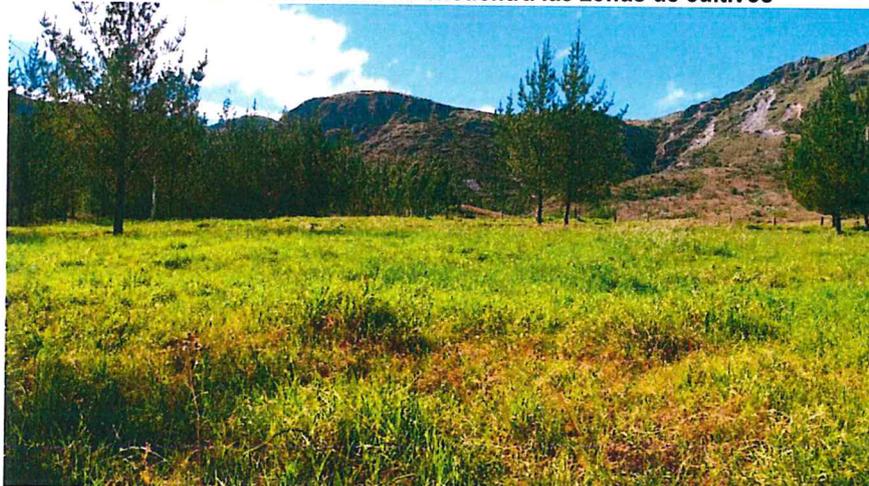
En esta unidad se observan elevaciones con pendientes entre 20° y mayores a 35° en las partes más altas, conformados por materiales aluviales, esta unidad abarca bastante en la zona de estudio.

Foto 07. En esta unidad se encuentra las zonas de cultivos

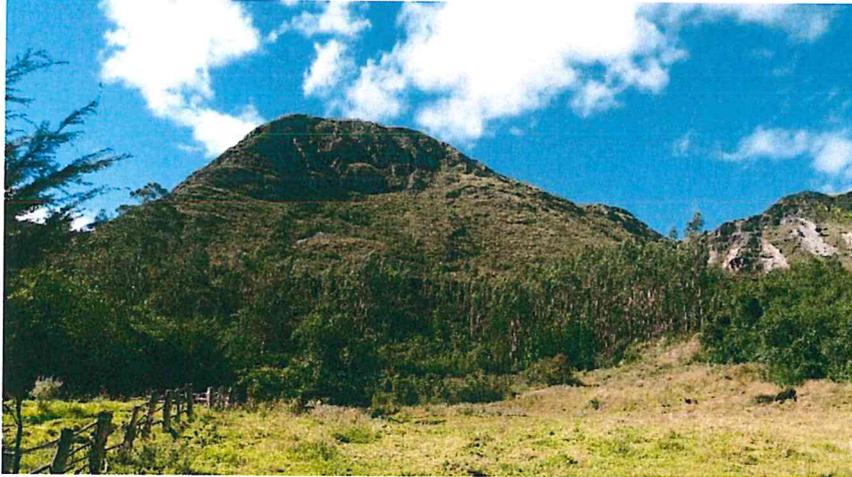
Son un conjunto de cerros aislados de forma ovaladas que sobresalen, es una elevación de pendientes menores de 20° y alturas que no sobrepasa los 100 m. Estas colinas están cubiertas por materiales aluviales y cobertura vegetal y están afectadas por proceso de erosión.

Foto 08. Se observa la geoforma de colinas en la parte alta

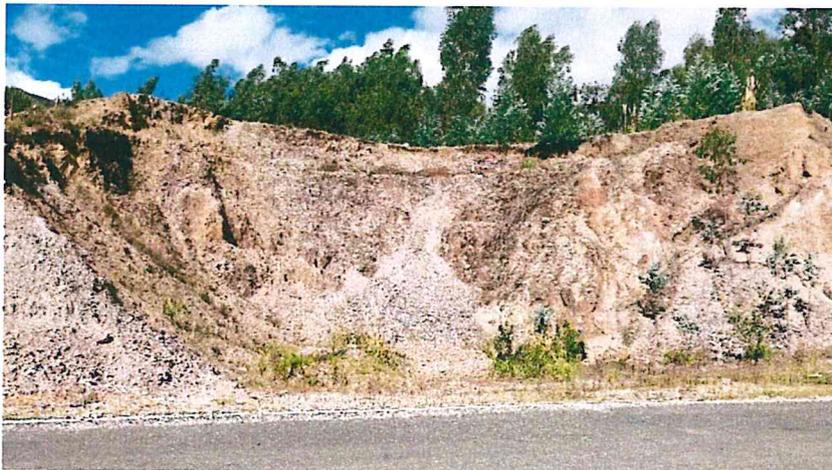
La litología está conformada por rocas del volcánico Quesquenda. Presentan laderas con pendientes medias a fuertes, con elevaciones que alcanzan los 3850 msnm. Se encuentra asociado a deslizamientos, movimientos complejos, avalancha de rocas, derrumbes, reptación de suelos y erosión de laderas.

Foto 09. El relieve de esta unidad se observa en la carretera

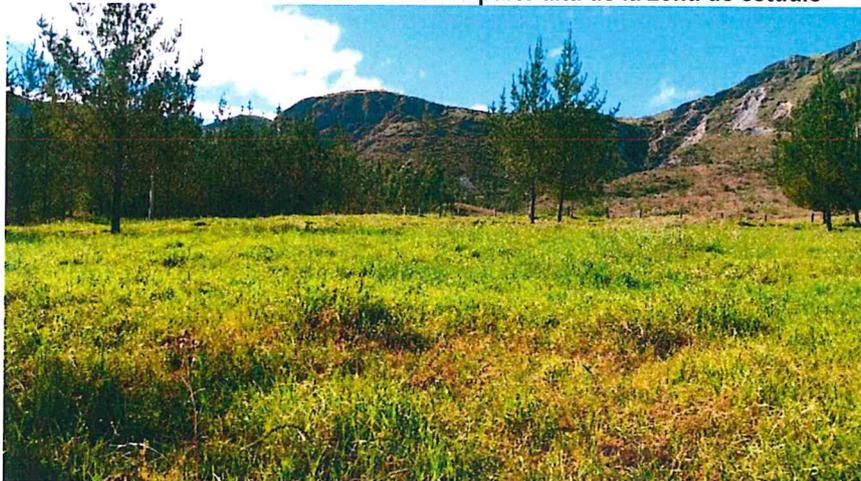
Estas rocas no presentan fisuras, su material es relativamente blando. Puede presentar cavidades, agujeros y desplomes, conformado por precipitaciones de soluciones y material orgánico. Se clasifican de acuerdo con el tamaño de su grano. Los de grano fino como la pizarra se han formado bajo aguas mansas. Los de grano grueso como las areniscas y los conglomerados se han formado por transporte y depositadas por corrientes turbulentas.

Foto 10. Este relieve se observa en la parte alta de la zona de estudio

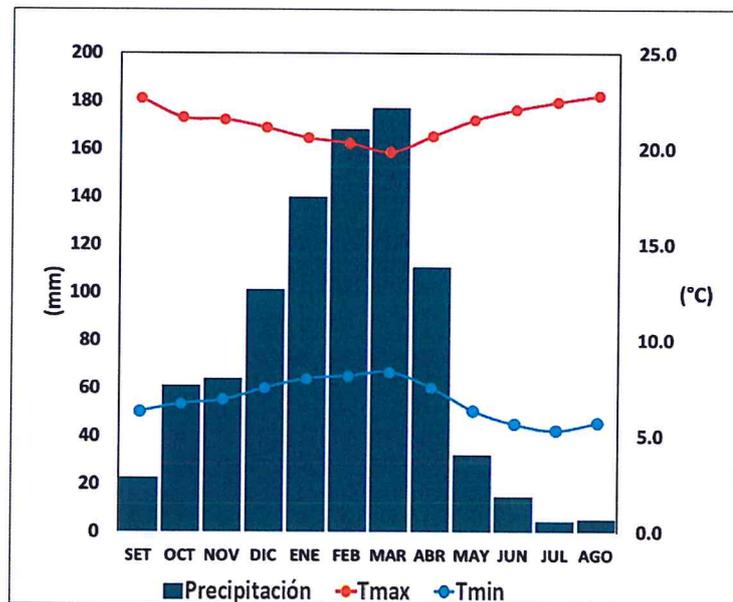
Respecto al comportamiento de las lluvias, suele presentarse entre los meses de diciembre a abril, siendo más intensas durante el primer trimestre del año. Durante estos tres meses las lluvias totalizan aproximadamente 485,1 mm. Los meses más secos para la zona predominan durante el invierno (junio a agosto). Anualmente acumula en promedio 901,2 mm.

Gráfico N° 08. Comportamiento temporal del aire y precipitación promedio en la estación meteorológica Cachicadán

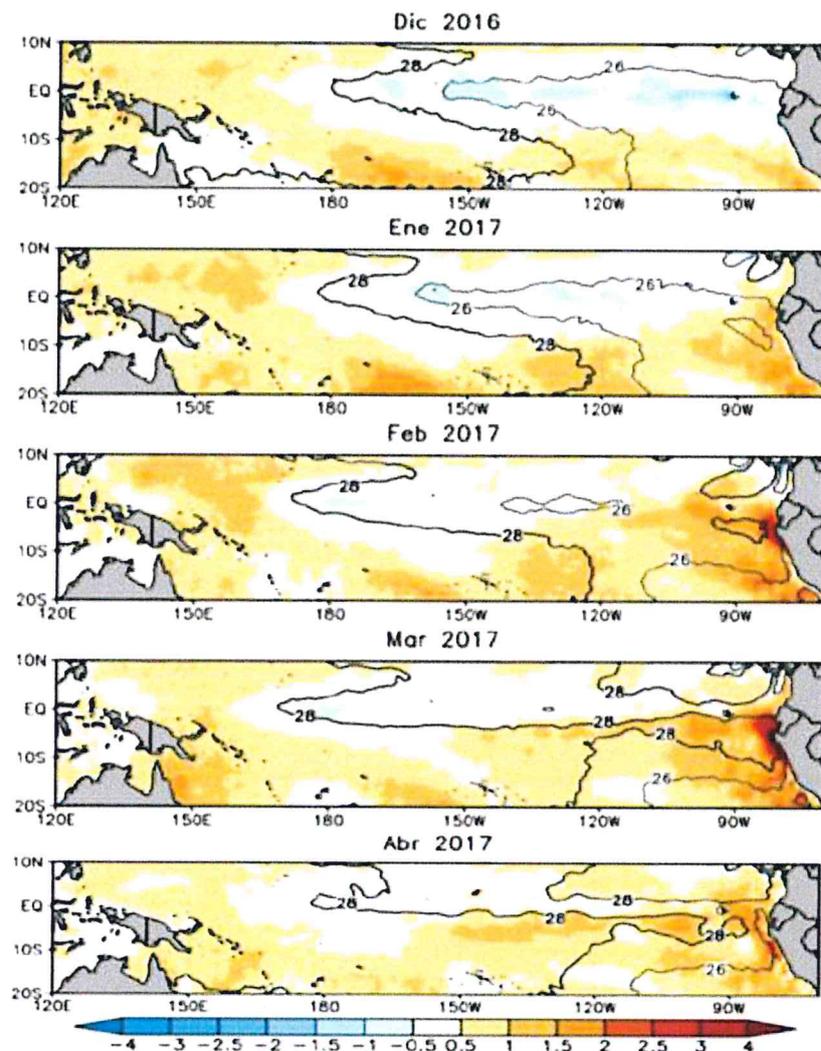
Asimismo, la TSM presentó valores sobre su normal histórica, siendo más intensas los meses de febrero y marzo 2017 (Gráfico N°09); situación que complementado a la presencia de los vientos del norte y la Zona de Convergencia Intertropical favorecieron una alta concentración de humedad atmosférica, propiciando un comportamiento anómalo de las lluvias, afectando éstas gran parte de la franja costera peruana. A su vez, la persistencia de un sistema atmosférico (Alta de Bolivia) configurado y posicionado en el sur de Perú propició condiciones favorables para la ocurrencia de lluvias fuertes y significativas en los Andes occidentales.

Gráfico N° 09. Anomalía de la temperatura superficial del mar (°C) en el Pacífico ecuatorial para el periodo diciembre 2016 – abril 2017

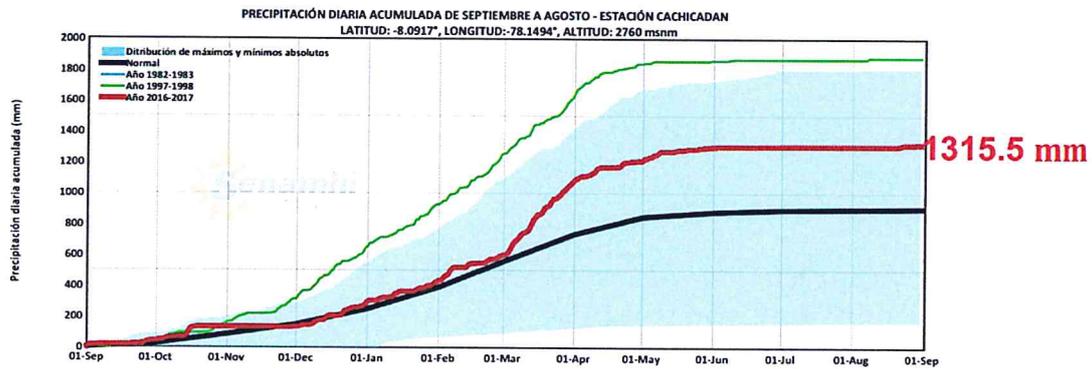
Gráfico N° 10. Precipitación diaria acumulada en la estación meteorológica Cachicadán

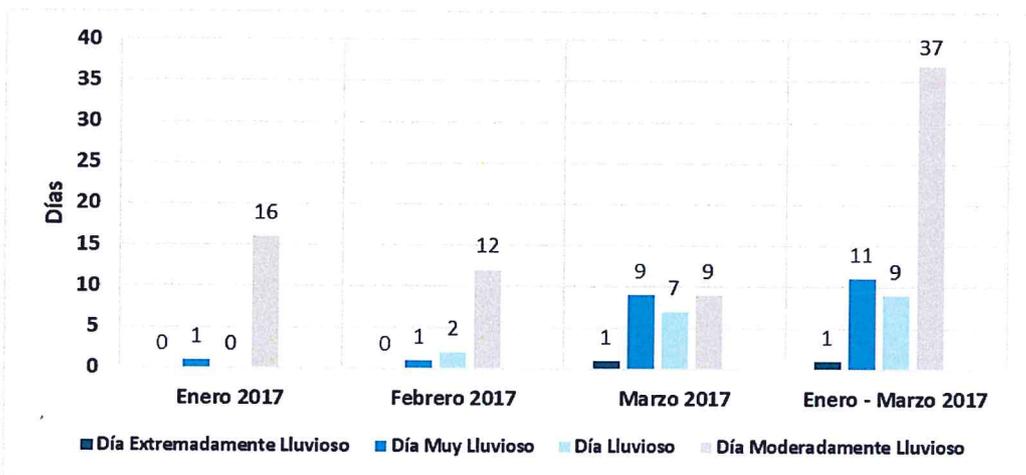
Respecto a la frecuencia promedio de lluvias extremas, el gráfico N° 11 muestra que durante el verano 2017 los días catalogados como "Extremadamente lluvioso" predominaron en marzo, aunado a ello se presentaron también días "muy lluviosos" y "lluviosos" durante los tres meses.

Gráfico N° 11. Frecuencia promedio de lluvias extremas durante El Niño Costero 2017 en el distrito de Cachicadán.
