INFORME DE EVALUACIÓN DE RIESGO POR LLUVIAS INTENSAS EN EL SECTOR 10 DEL DISTRITO DE FRÍAS, PROVINCIA DE AYABACA, DEPARTAMENTO DE PIURA

MAYO DEL 2019

ELABORACIÓN DEL INFORME TÉCNICO:

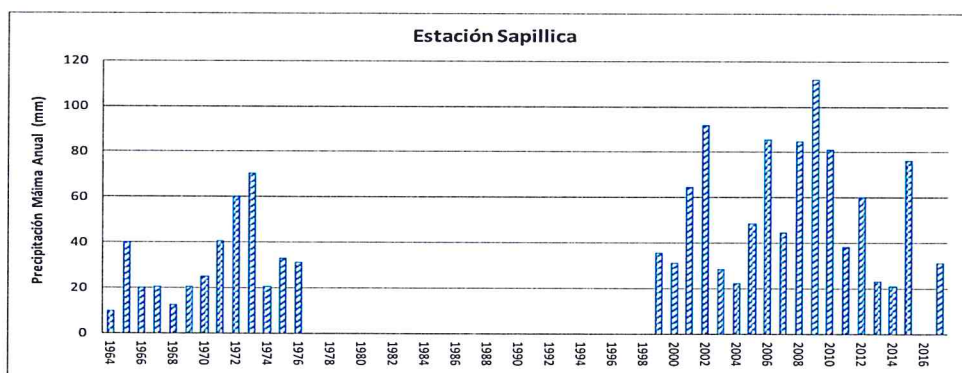
Gráfico 13. Precipitación máxima y Periodo de retorno Estación Sapillica – convencional

TR	Pmax
5	63.9
10	79.5
25	99.3
50	114.0
100	128.6
500	162.2
1000	176.7
